INFORME N° 676 - 2014-OEFA/DE-SDCA-CIPASH

ASUNTO : Identificación de pasivo ambiental del subsector hidrocarburos con código de Ficha OEFA F01202, ubicado en el Lote I, en el distrito de La Brea de la provincia Talara del departamento de Piura.

III. IDENTIFICACIÓN DE PASIVO AMBIENTAL DEL SUBSECTOR HIDROCARBUROS CON CÓDIGO DE FICHA OEFA F01202

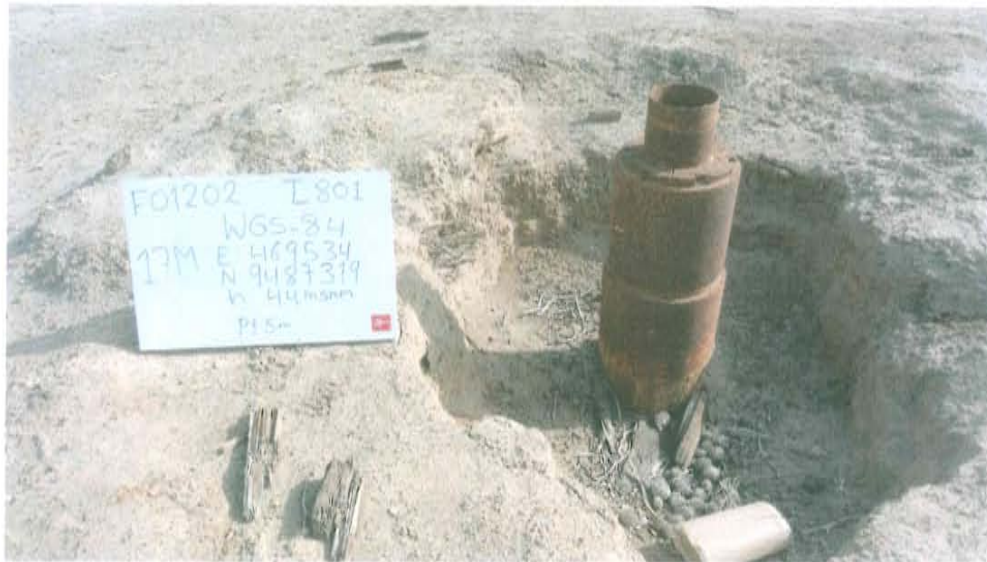
15. Durante la evaluación in situ realizada por el OEFA el 5 de julio de 2014 se observó un pozo inactivo, el cual no cuenta con terraplén habilitado ni acceso vehicular directo, presenta casing de producción con tubería de reducción de aproximadamente 5½ pulgadas de diámetro, que sobresale 0,9 m aproximadamente sobre el nivel de la superficie del suelo, dentro de un hoyo; asimismo, se observó que la estructura del pozo se encuentra corroído y no cuenta con elementos de cierre, por lo que se encuentra abierto al ambiente; sin embargo, no se observó afloramiento superficial de líquidos ni se percibió emisiones gaseosas provenientes del pozo (ver anexos 1, 2 y 3).

Fotografía N° 1. Vista del Pozo T_801, presenta casing abierto sin válvulas ni cabezal.

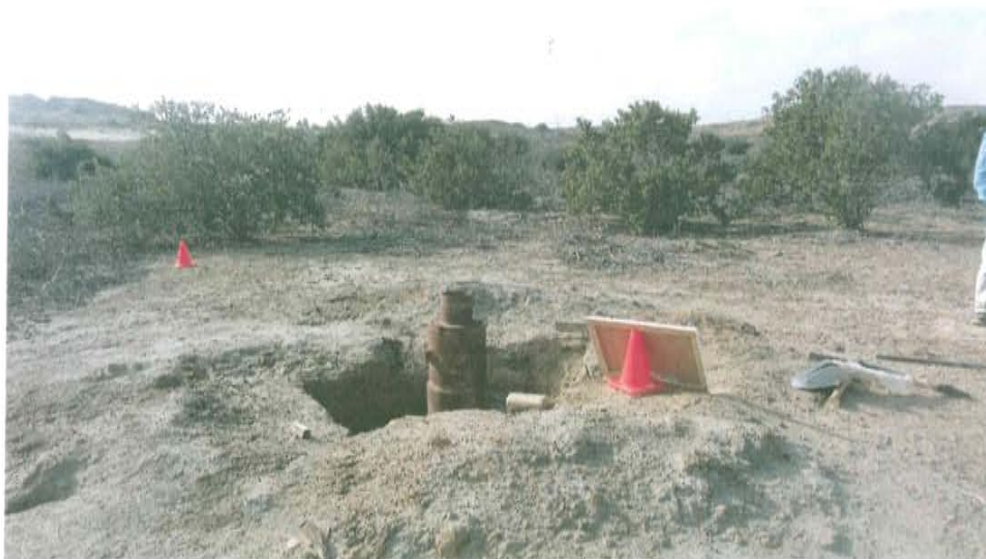
Fotografía N° 2. Vista del pozo y su entorno, se observa vegetación arbustiva alrededor.

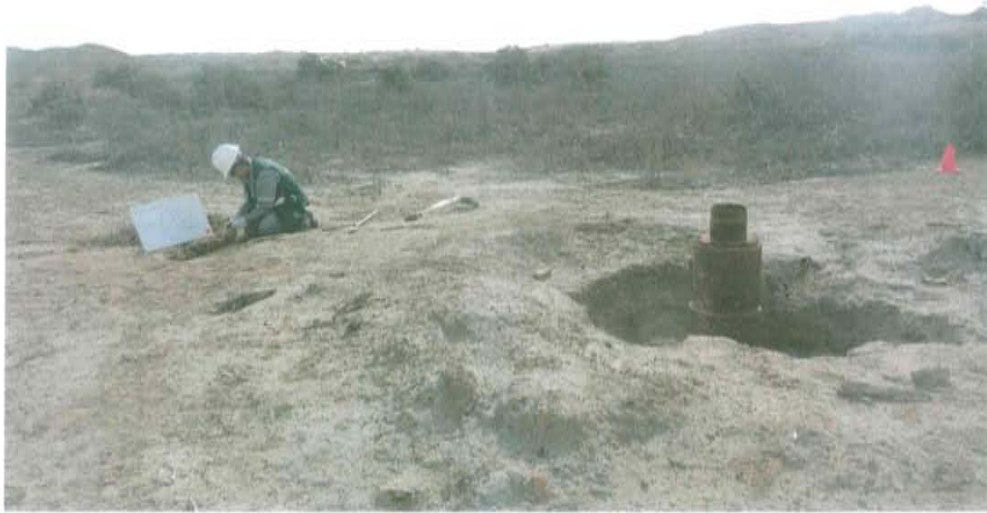
Fotografía N° 3. Toma de muestra de suelo en el punto F01202-SU01.

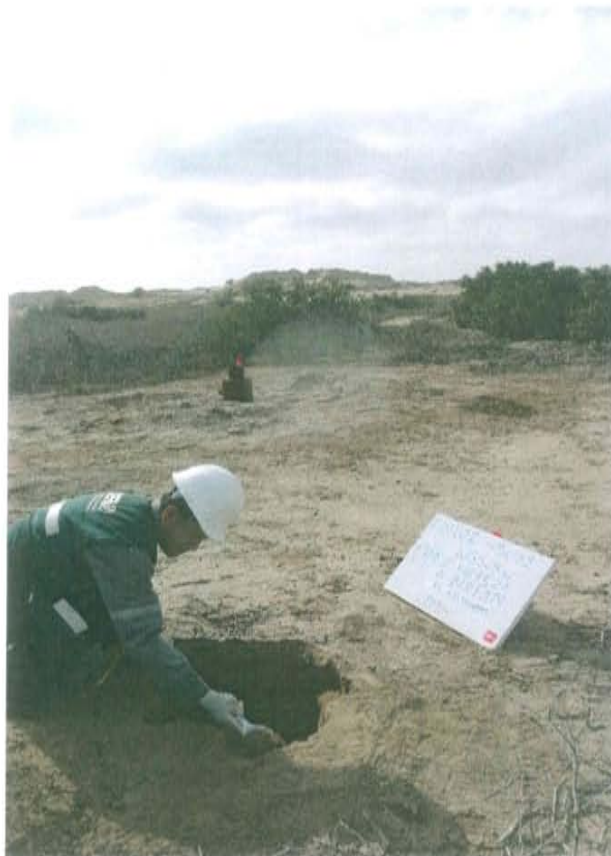
Fotografía N° 4. Toma de muestra de suelo en el punto F01202-SU02.

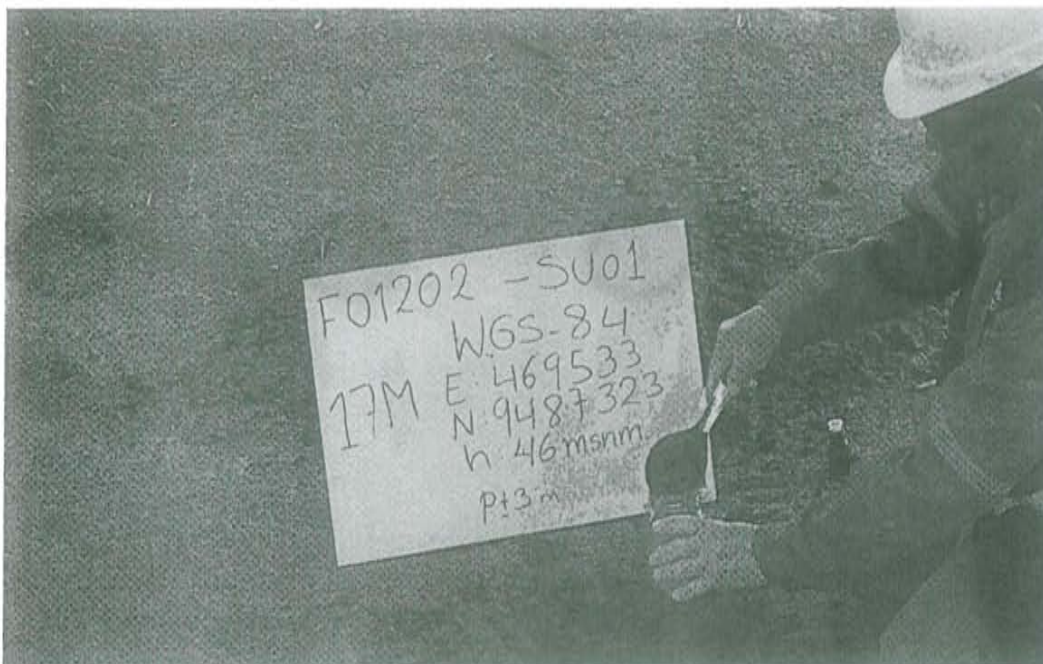
Fotografía N° 1. Toma de muestra de suelo en el punto F01202-SU01, aproximadamente a 4,0 m al Norte del Pozo T_801 y a una profundidad de 0,20 m a 0,30 m de la superficie del suelo.

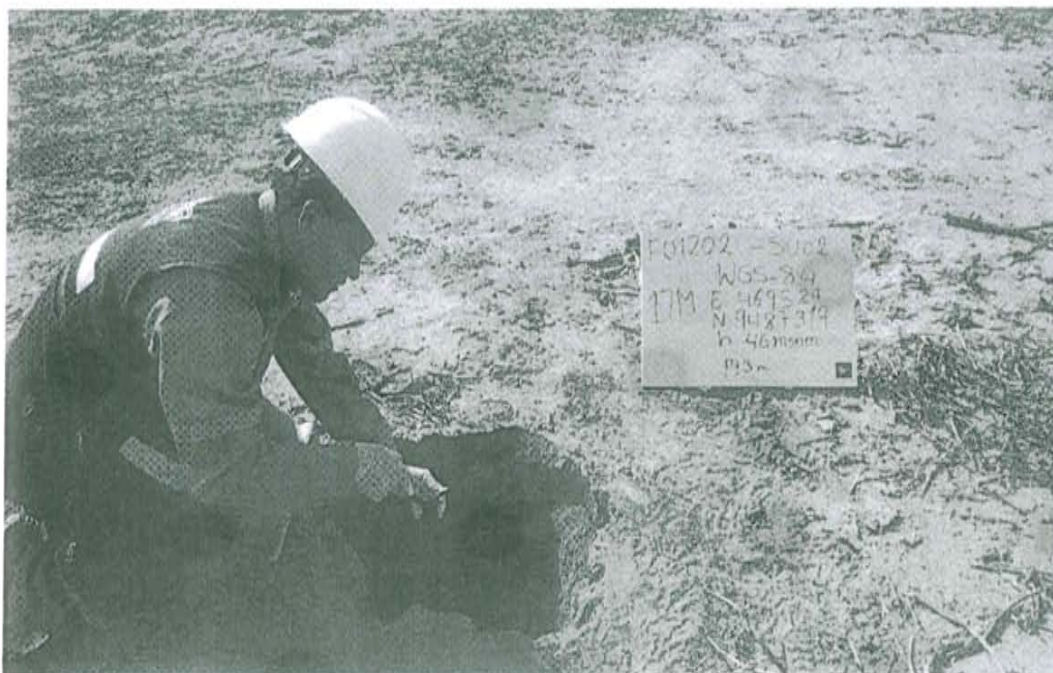
Fotografía N° 2. Toma de muestra de suelo en el punto F01202-SU02, aproximadamente a 6,0 m al Oeste del Pozo T_801 y a una profundidad de 0,50 m a 0,60 m de la superficie del suelo.

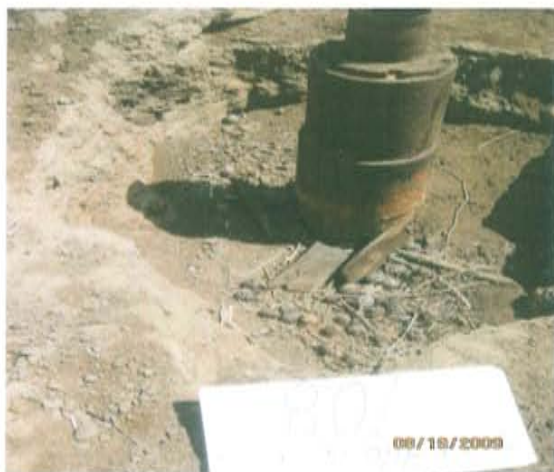
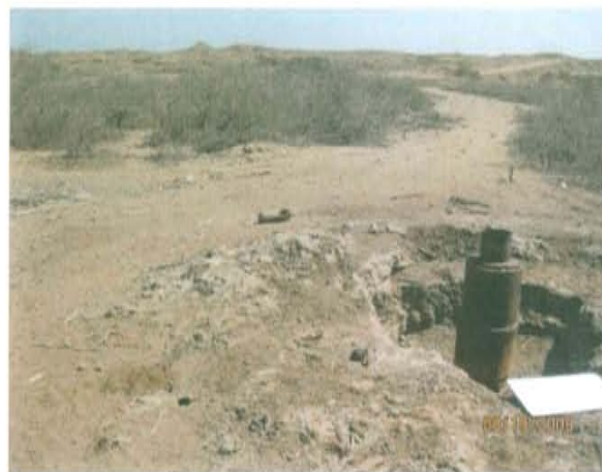
3. REGISTRO FOTOGRÁFICO

El pozo abierto contiene líquido, se encuentra en una planicie en erosión que cobija arbustos secos, fue identificado como pasivo ATA en el Informe Final de PERUPETRO S.A., actualmente no tiene acceso carretero

Inadecuado abandono del pozo por la anterior actividad de explotación
