NFORME N° 1055 - 2014-OEFA/DE-SDCA

ASUNTO : Identificación de pasivo ambiental del subsector hidrocarburos con código de Ficha OEFA F01098, ubicado en Lote VII/VI (ex Lote VI), en el distrito de Lobitos de la provincia Talara del departamento de Piura.

III. IDENTIFICACIÓN DE PASIVO AMBIENTAL DEL SUBSECTOR HIDROCARBUROS CON CÓDIGO DE FICHA OEFA F01098

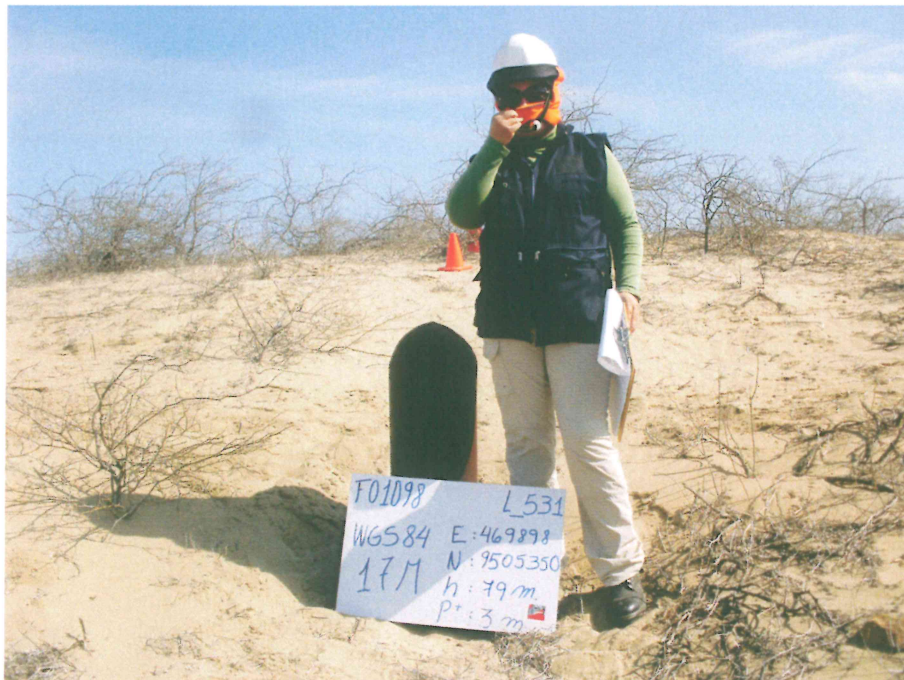
14. Durante la evaluación in situ por el OEFA realizada el 31 de mayo de 2014 se constató un pozo inactivo, que no se encontró cercado ni señalizado; cubierto por una cobertura metálica como elemento de cierre corroída de 16 pulgadas de diámetro pero no hermético porque contaba con una abertura lateral de 2 pulgadas de diámetro y además se encontró expuesto unos 0,83m sobre la superficie del suelo. No se percibió emisiones gaseosas ni afloramientos (ver anexo 1,2 y 3).

Fotografía N° 1. Pozo L_531 con cubierta metálica y de punta Convexa

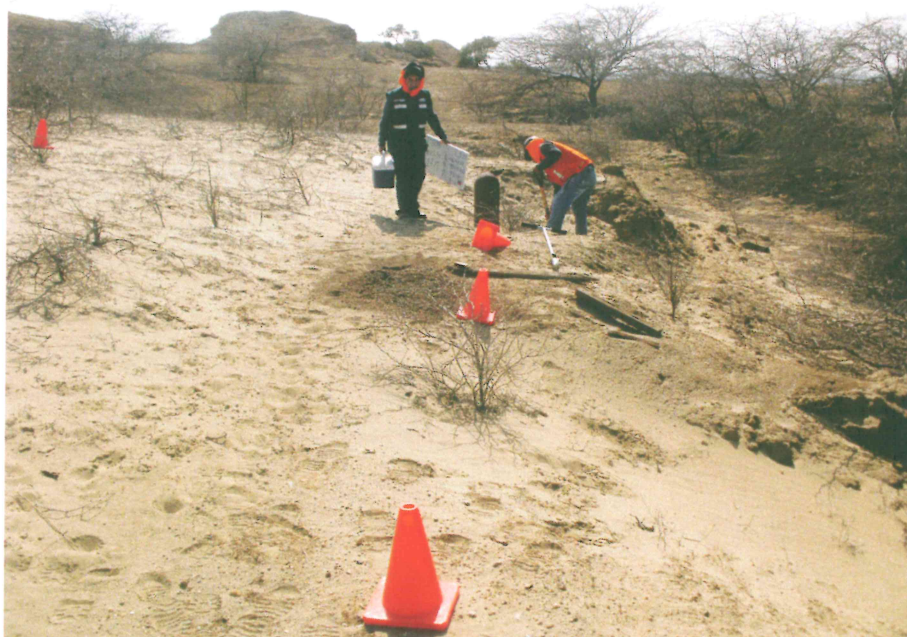
Fotografía N° 2. Alrededor del pozo se empezaron a realizar Excavaciones para ubicar suelos impregnados

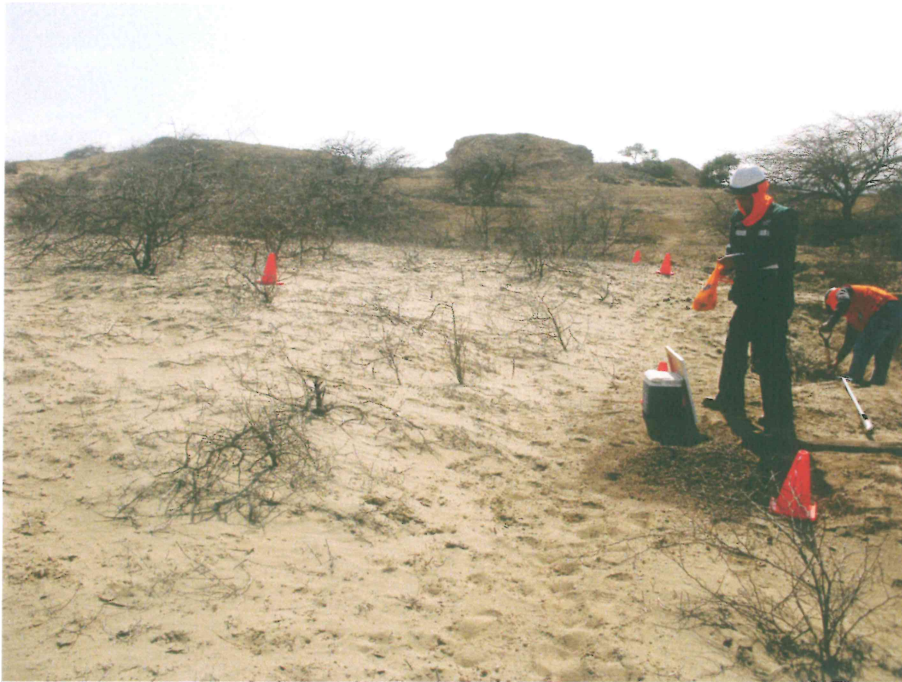
13. El pozo se ubica en la ladera sur de una colina baja con relieve inclinado y de pendiente variable del 8%-12 %. El terreno no tiene uso productivo actual y solo sirve de paso eventual de ganado caprino extensivo; además el tipo de suelo es areno gravoso de una calidad agrológica baja por factores limitantes climáticos. La vegetación predominante es un estrato arbustivo compuesto de especies típicas del matorral del bosque seco. No existe vía de acceso carrozable hasta el pozo, solo se accede a pie a través de un pase de ganado, Así mismo el área no presenta cantina ni terraplén.

Fotografía N° 3. El área adyacente al pozo no presenta terraplén ubicado en una ladera de la colina con pendiente del 8% al 12%

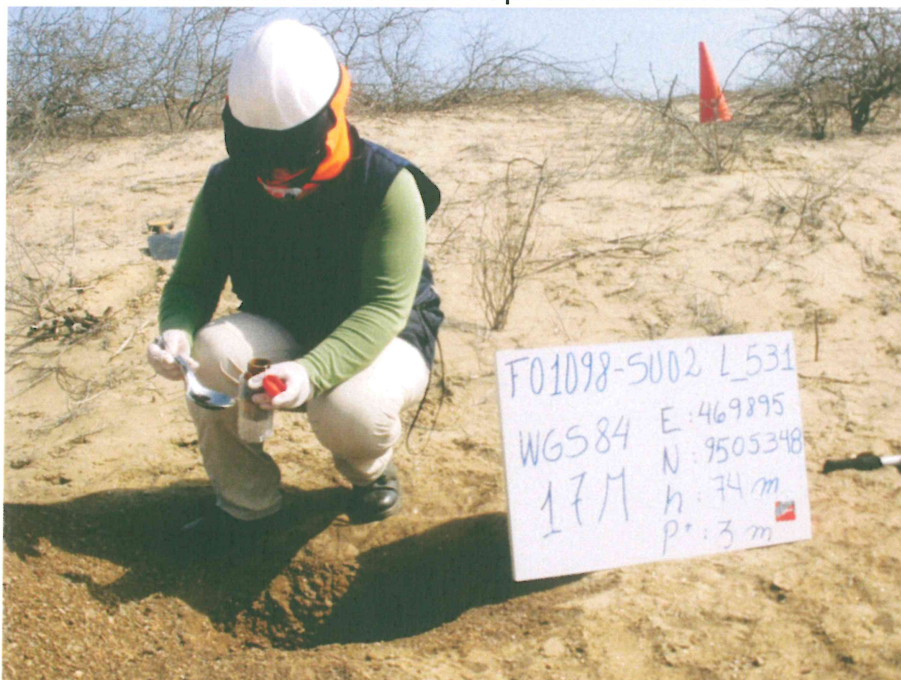
Fotografía N° 4. Toma de muestra de suelo en el punto F01098-SU02 ubicado a 4.0 m aproximadamente del Pozo L_531 si se observa suelos impregnados.

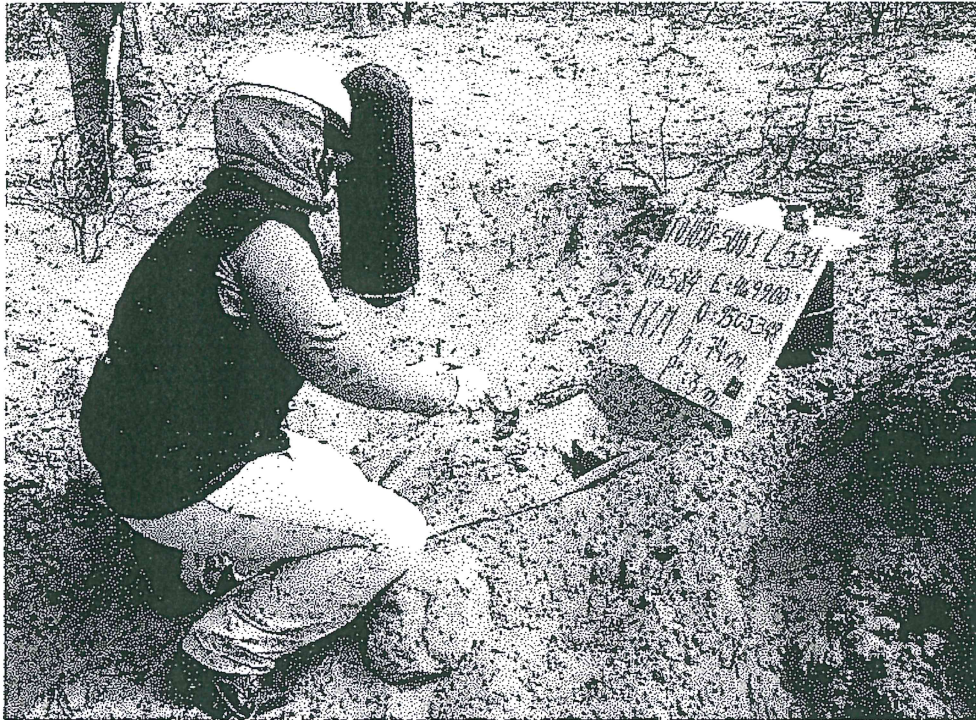
Fotografía N° 1. Toma de muestra de suelo en el punto F01098-SU01 ubicado a 1.0 m del Pozo L_531.

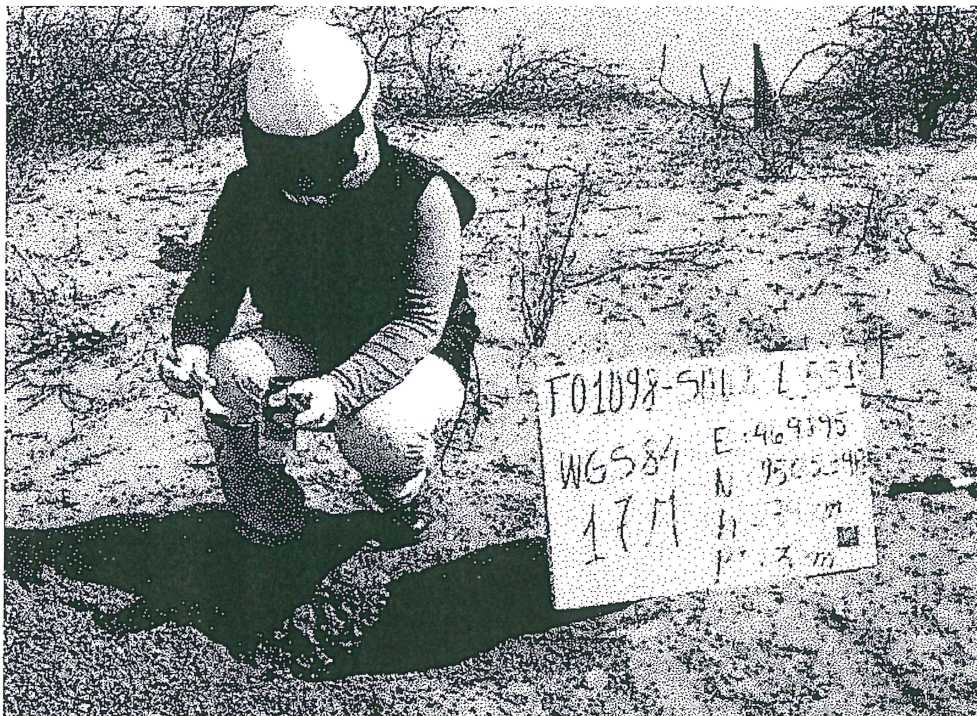
Fotografía N° 2. Toma de muestra de suelo en el punto F01098-SU02 ubicado a 4.0 m aproximadamente del Pozo L_531

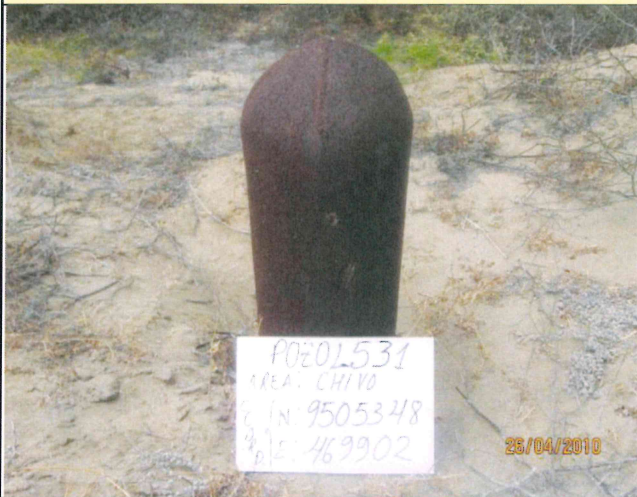
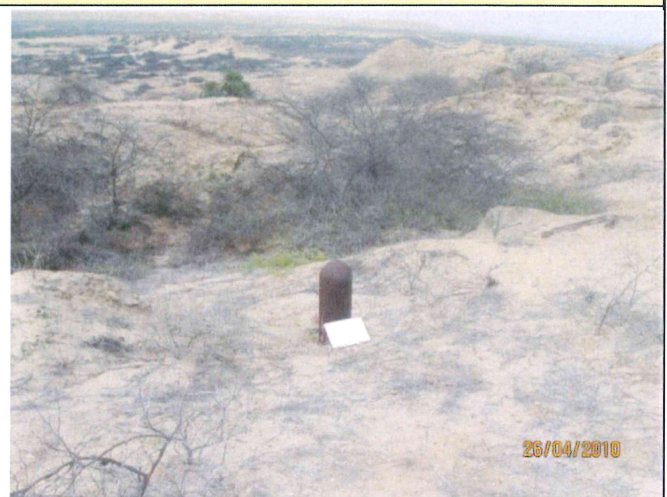
3. REGISTRO FOTOGRÁFICO

Este es un pozo DPA; este pozo se encuentra en una quebrada seca y se encuentra cubierta con tubo metálico que está expuesta unos 80 cm. sobre la superficie del suelo. Las especies vegetales predominantes de la zona es el algarrobo (*Prosopis sp*), espino (*Acacia sp*), entre otras especies. Sin vías de acceso hasta el lugar y sin terraplén.

El inadecuado abandono del pozo.
