# **ANEXOS**

Mapa de ubicación del sitio S0390

Ficha de reconocimiento de sitio N.º 014-2020-SSIM

Sitio: S0390

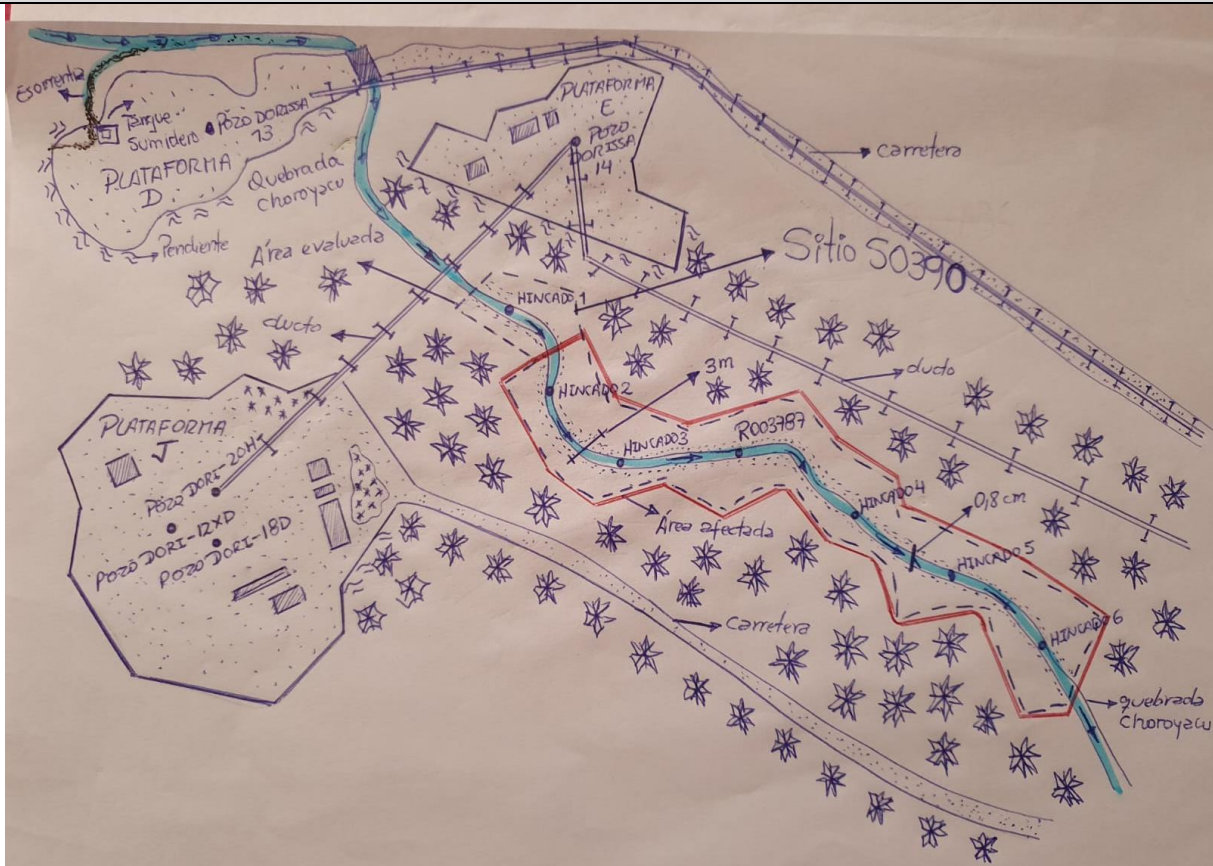
**5 CROQUIS DEL SITIO**

El sitio se encuentra a 7,5 km (en línea recta) al norte de la comunidad nativa Nueva Jerusalén y a 95 m al noreste de la Plataforma J, del yacimiento Dorissa del Lote 192, corresponde a un área con cobertura vegetal predominantemente herbazales (helechos), terraza baja no inundable con suelo limoso, con una pendiente plana ligeramente inclinada ( 0 - 4%), por el este del sitio pasa la «Quebrada Choroyacu» con sentido de norte a sureste que presenta un sedimento limo arcilloso y agua en su mayor parte turbia; además, a 85 m al noroeste del sitio pasan tres líneas de tuberías que van desde la Plataforma J hacia la batería Dorissa.

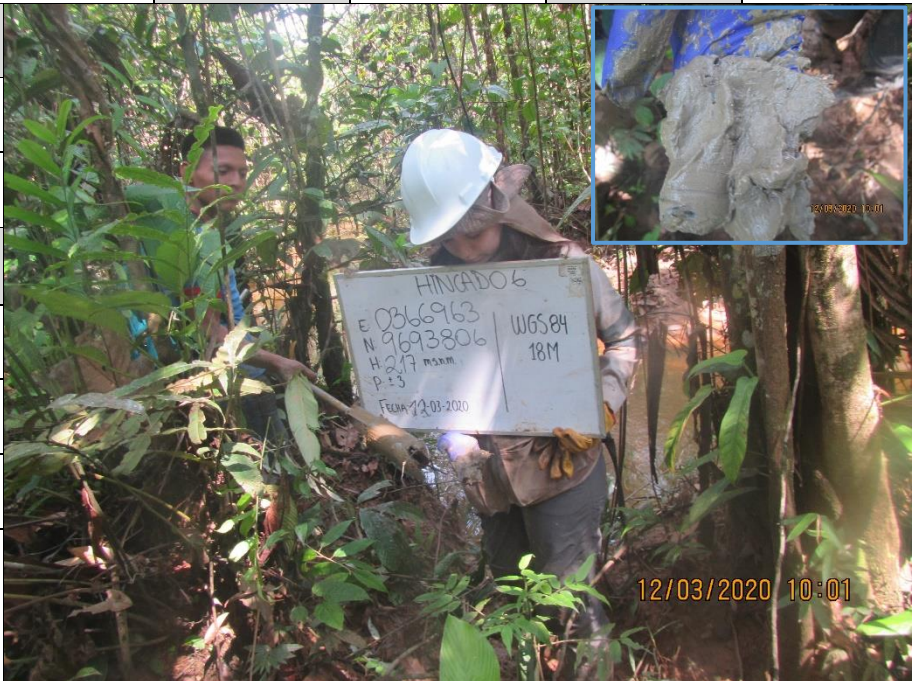
Distrito	Trompeteros	Provincia	Loreto	Departamento	Loreto
<b>FOTOGRAFÍA N.º 6</b> <b>Hincado 6</b>					
Fecha: 12/03/2020					
Hora: 10:01 horas					
<b>COORDENADAS</b> <b>UTM -WGS 84 – ZONA 18M</b>					
Este (m): 0366963					
Norte (m): 9693806					
Altitud (m s.n.m.): 217					
Precisión: ± 3

**DESCRIPCIÓN:** Ubicación del hincado 6, se evidenció afectación organolépticamente por hidrocarburos, presencia de iridiscencia y olor en el sedimento.

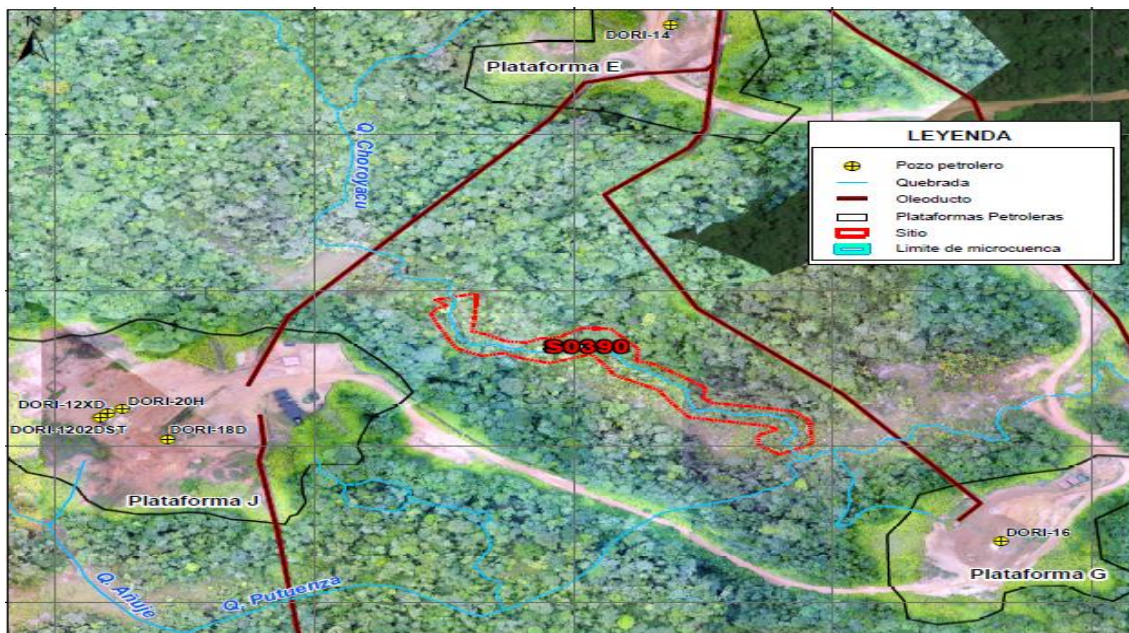
Figura 5.5. Ubicación del sitio S0390

El sitio S0390 se encuentra ubicado aproximadamente a 7,5 km (en línea recta) al norte de la comunidad nativa Nueva Jerusalén, el acceso es vía terrestre en camioneta hasta la Plataforma J. El sitio se encuentra a 95 m al este de la Plataforma J que contiene a los pozos DORI-12XD, DORI-18D y DORI-20H, su ubicación se presenta en la Figura 5.5 y Anexo B.1.

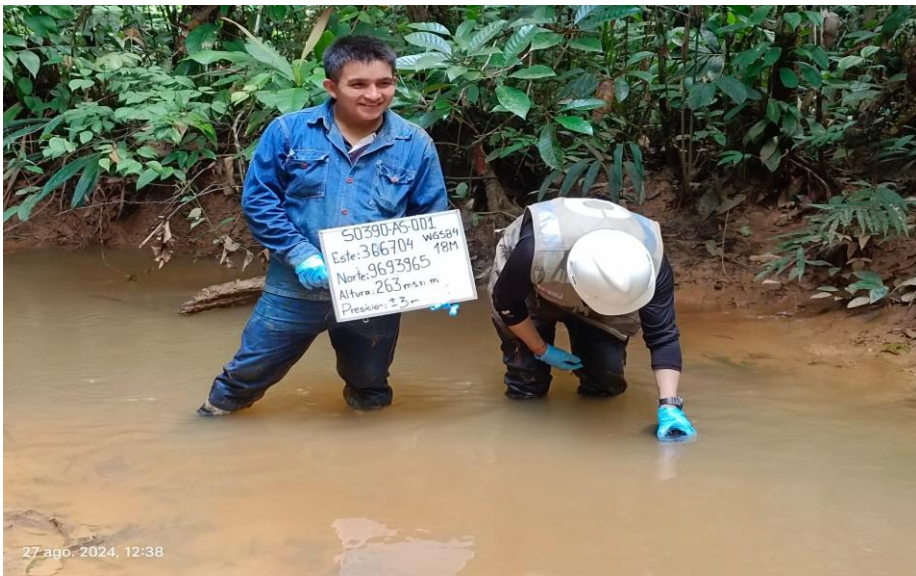
Distrito	Trompeteros	Provincia	Loreto	Departamento	Loreto
<b>Fotografía 01 S0390-AS-001</b>

<b>Fecha:</b> 27/08/2024					
<b>Hora:</b> 12:38 horas					
<b>Coordenadas UTM -WGS 84 – Zona 18M</b>					
<b>Este (m):</b> 0366704					
<b>Norte (m):</b> 9693965					
<b>Altitud (m s. n. m.):</b> 263					
<b>Precisión:</b> ± 3 m					
<b>Descripción:</b>	Toma de muestra de agua superficial en el punto de muestreo S0390-AS-001, ubicado en la quebrada Choroyacu, donde se observó presencia de materia orgánica en el cuerpo de agua. En este punto, la profundidad del cuerpo de agua es de 0,4 m y el ancho del cauce es de 3 m. No se observaron evidencias organolépticas de presencia de hidrocarburos.				
Distrito	Trompeteros	Provincia	Loreto	Departamento	Loreto
<b>Fotografía 02 S0390-AS-001</b>	 				
<b>Fecha:</b> 27/08/2024					
<b>Hora:</b> 12:34 horas					
<b>Coordenadas UTM -WGS 84 – Zona 18M</b>					
<b>Este (m):</b> 0366704

<b>Norte (m):</b> 9693965					
<b>Altitud (m s. n. m.):</b> 263					
<b>Precisión:</b> ± 3 m					
<b>Descripción:</b>	En el punto de muestreo S0390-AS-001, se registraron lecturas de conductividad de 9,27 µS/cm y una temperatura de 24,0°C, junto con una medición de oxígeno disuelto de 7,34 mg/L y un valor de pH de 6,05.

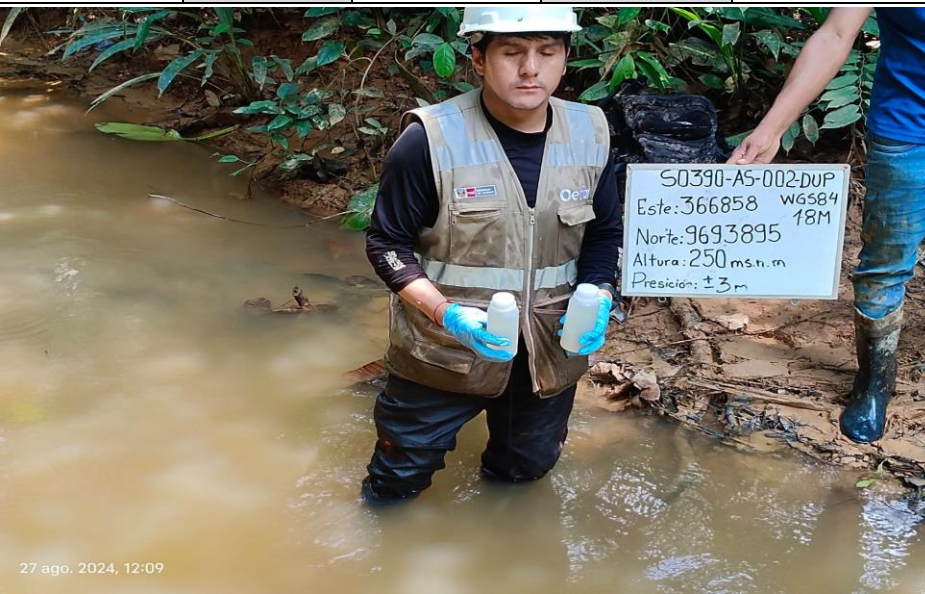
Distrito	Trompeteros	Provincia	Loreto	Departamento	Loreto
<b>Fotografía 03</b> S0390-AS-002/ S0390-AS-002-DUP

Fecha: 27/08/2024					
Hora: 12:09 horas					
<b>Coordenadas</b> UTM -WGS 84 – Zona 18M					
<b>Este (m):</b> 0366858					
<b>Norte (m):</b> 9693895					
<b>Altitud (m s. n. m.):</b> 250					
<b>Precisión:</b> ± 3 m					
<b>Descripción:</b>	<p>Toma de muestra de agua superficial en el punto de muestreo S0390-AS-002, ubicado en la quebrada Choroyacu. Se observó presencia de materia orgánica en el cuerpo de agua, junto con una ligera cobertura herbácea. El agua presentaba color marrón, y no se detectaron evidencias organolépticas de la presencia de hidrocarburos. La profundidad del cuerpo de agua en este punto fue de 0,4 m y el ancho del cauce es de 4 m. Asimismo, se realizó la toma de duplicado para el control de calidad, con el código S0390-AS-002-DUP.</p>

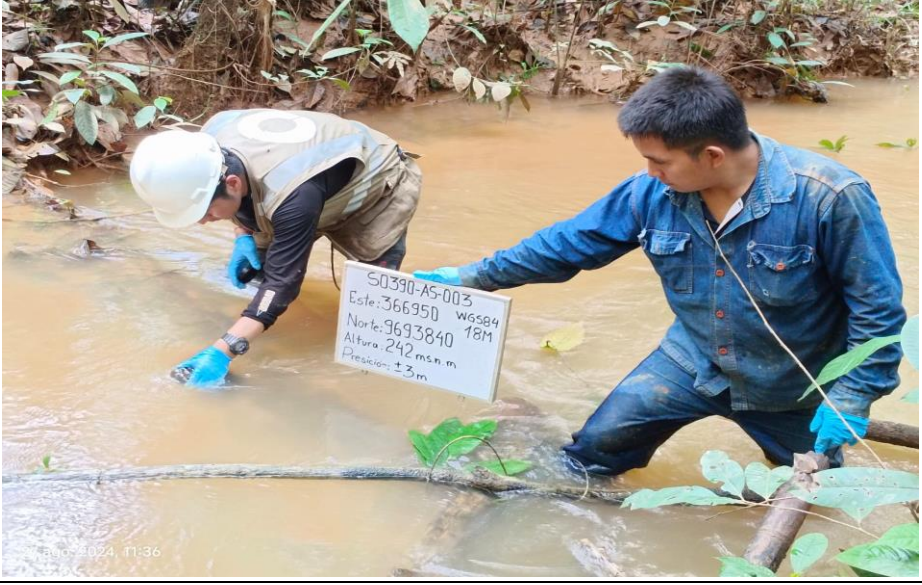
Distrito	Trompeteros	Provincia	Loreto	Departamento	Loreto
<b>Fotografía 05 S0390-AS-003</b>

Fecha: 27/08/2024					
Hora: 11:36 horas					
<b>Coordenadas UTM -WGS 84 – Zona 18M</b>					
Este (m): 0366950					
Norte (m): 9693840					
Altitud (m s. n. m.): 242					
Precisión: ± 3 m	<p>Toma de muestra de agua superficial en el punto de muestreo S0390-AS-003, ubicado en la quebrada Choroyacu, se observó presencia de materia orgánica en el cuerpo de agua con una cobertura limitada de vegetación herbácea alrededor del punto de muestreo, el agua presentaba color marrón, la profundidad del cuerpo de agua es de 0,4 metros y el ancho del cauce es de 3 m. No se observaron evidencias organolépticas de presencia de hidrocarburos.</p>				
Distrito	Trompeteros	Provincia	Loreto	Departamento	Loreto
<b>Fotografía 06 S0390-AS-003</b>

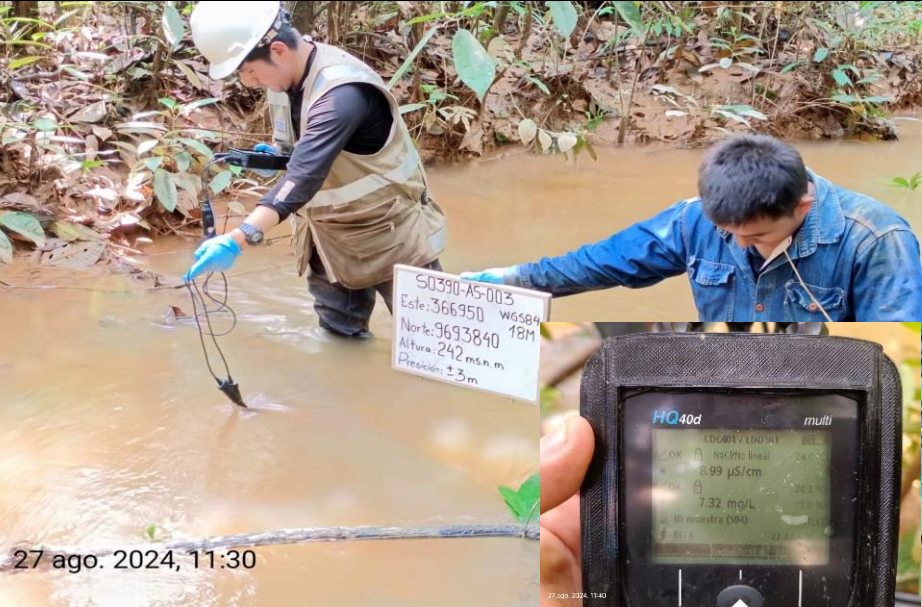
Este (m): 0366950					
Norte (m): 9693840					
Altitud (m s. n. m.): 242					
Precisión: ± 3 m	<p>En el punto de muestreo S0390-AS-003, se registraron valores de conductividad de 8,99 <math>\mu\text{S}/\text{cm}</math>, oxígeno disuelto de 7,32 mg/L, un valor de pH de 6,05 y una temperatura de 24,0°C.</p>

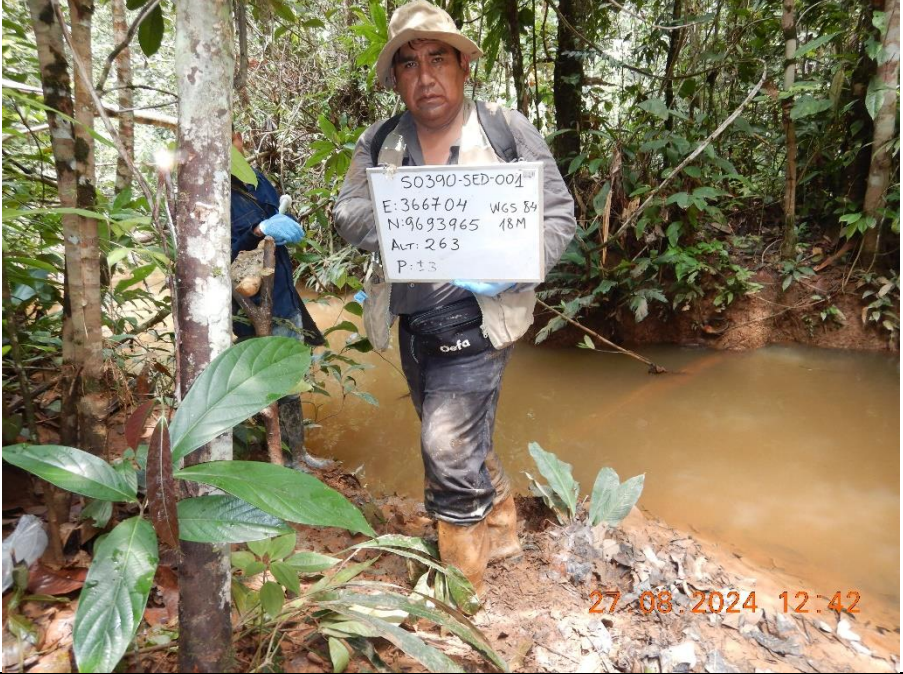
Distrito	Trompeteros	Provincia	Loreto	Departamento	Loreto
<b>Fotografía 07</b> S0390-SED-001

Fecha: 27/08/2024					
Hora: 12:42 horas					
<b>Coordenadas UTM</b> WGS 84 – Zona 18 M					
Este (m): 0366704					
Norte (m): 9693965					
Altitud (m s. n. m.): 263					
Precisión: ± 3 m					
<b>Descripción:</b>	<p>Vista de la ubicación del punto de muestreo S0390-SED-001. La quebrada Choroyacu en este punto presenta un ancho de aproximadamente 3 m, el entorno es de tipo arbóreo y se encuentra aproximadamente a 268 m al noreste de pozo DORI-18D de la Plataforma J.</p>

La evaluación del sitio S0390, según lo indicado en el Plan de evaluación de la microcuenca CORR-34 (en adelante PE)<sup>2</sup> y de acuerdo con lo ejecutado durante los trabajos de campo, consideró 1 referencia (R003787) por pedido de la comunidad nativa Nueva Jerusalén, comisión 2020, descrita como «Agua superficial y sedimento posiblemente impactado». Se tomó 1 muestra a 90 m aguas arriba y 1 muestra a 77 m aguas abajo de la referencia durante el muestreo del sitio en campo, en donde se registraron indicios organolépticos de presencia de hidrocarburos en el componente sedimento (ver fotografías 08, 10 y 12 del Anexo 2).

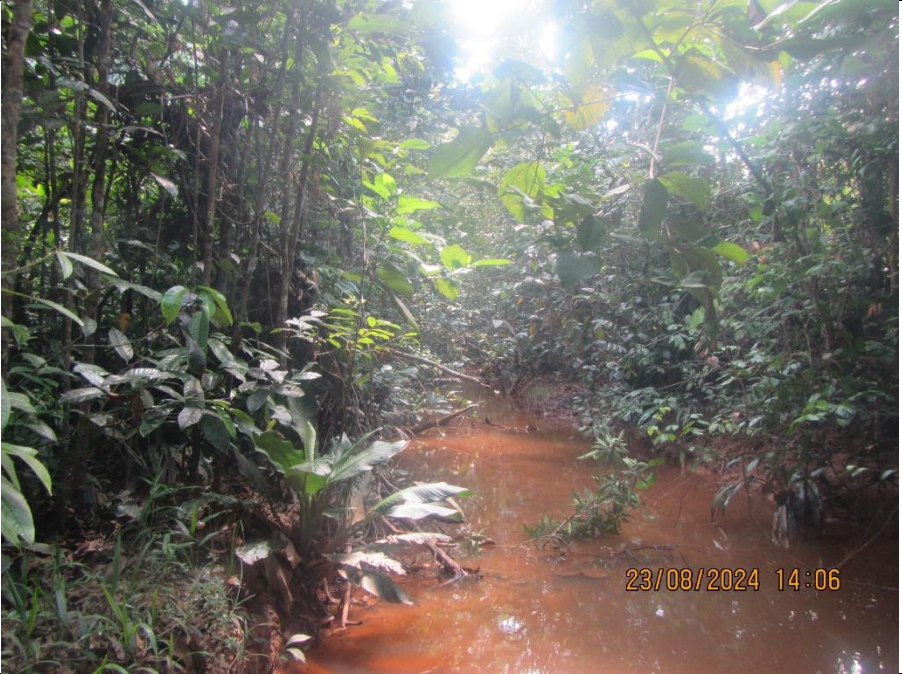
Distrito	Trompeteros	Provincia	Loreto	Departamento	Loreto
<b>Fotografía 15 S0390-HB-002</b>

<b>Fecha:</b> 23/08/2024					
<b>Hora:</b> 14:06 horas					
<b>Coordenadas UTM -WGS 84 – Zona 18M</b>					
<b>Este (m):</b> 366858					
<b>Norte (m):</b> 9693895					
<b>Altitud (m s. n. m.):</b> 240					
<b>Precisión:</b> ± 3					
<b>Descripción:</b>	Sector de corridas y remansos en la quebrada Choroyacu, en el tramo evaluado del punto de muestreo S0390-HB-002. Se observa orillas nulas a estrechas. En este tramo la quebrada presentó un ancho promedio de 4 m.				
Distrito	Trompeteros	Provincia	Loreto	Departamento	Loreto
<b>Fotografía 16 S0390-HB-002</b>	 				
<b>Fecha:</b> 23/08/2024					
<b>Hora:</b> 13:50 horas					
<b>Coordenadas UTM -WGS 84 – Zona 18M</b>					
<b>Este (m):</b> 366858					
<b>Norte (m):</b> 9693895					
<b>Altitud (m s. n. m.):</b> 240					
<b>Precisión:</b> ± 3					
<b>Descripción:</b>	Sector de playa en la quebrada Choroyacu, en un tramo evaluado del punto de muestreo S0390-HB-002. Se observa sustrato limo arenoso, con abundante hojarasca. En este tramo la quebrada presentó un ancho promedio de 2,1 m.

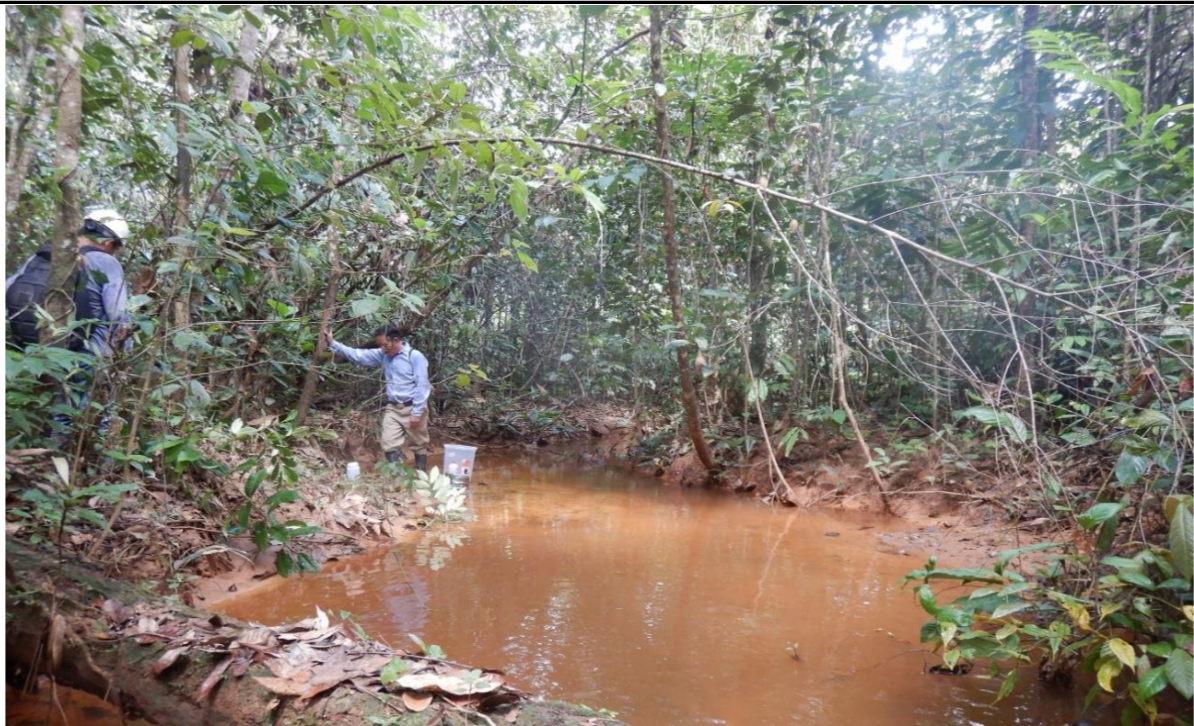
Observaciones: La colecta de peces y macroinvertebrados de consumo en el sitio S0390 fue escaso. El monitor ambiental y los apoyos locales que acompañaron el muestreo hidrobiológico, manifestaron que este tramo de la quebrada es frecuentemente utilizado como zona de pesca y que para ello suele usarse barbasco en la quebrada. El valor de altitud considerado en la presente ficha fue obtenido usando un equipo GPS navegador.		
Responsable de grupo: Julio Richard Díaz Zegarra		Responsable del muestreo: Miriam Gamboa / Nicol Faustino

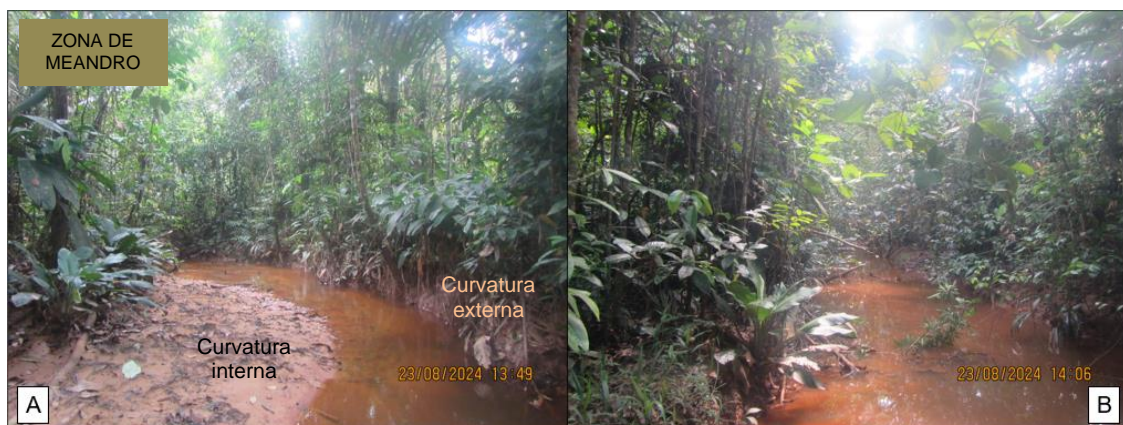
**Figura 4.2.** Quebrada Choroyacu del sitio S0390. Se observa zona de meandro con playa en curvatura interna y poza en curvatura externa (A), y zona de corrida con orillas estrechas (B)

La quebrada Choroyacu presenta forma meándrica, y durante la evaluación del punto S0390-HB-002, presentó un ancho entre 2,1 m a 4,0 m, profundidad promedio de 0,4 m y profundidad máxima de 0,6 m, aguas de color marrón, transparencia de 0,4 m. En la Figura 4.2 se observa los principales microhábitats identificados en la quebrada Choroyacu, las zonas meándricas (curvas) con presencia de playas en la curvatura interna y pozas en la curvatura externa (Figura 4.2, A) y las zonas de transición entre meandros (rectos) con presencia de corridas y orillas estrechas (Figura 4.2, B).

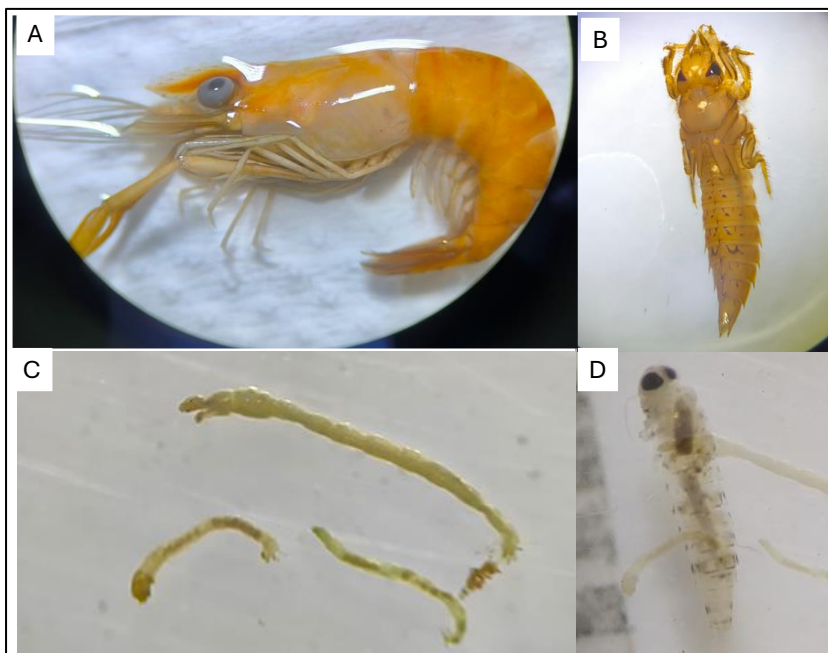
**Figura 4.11.** Análisis organoléptico externo en macroinvertebrados bentónicos. No se observaron manchas oscuras y oleosas en los organismos. Paleomonidae (A), Gomphidae (B), Chironomidae (C) y Baetidae (D)

En el punto de muestreo S0390-HB-002 no se observaron organismos con manchas oscuras y oleosas sobre la cutícula. Ver Figura 4.11.

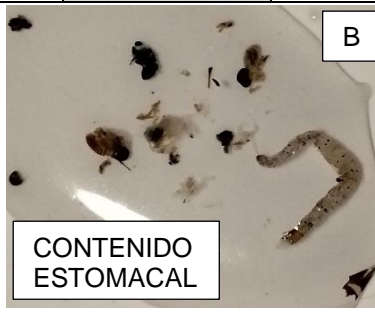
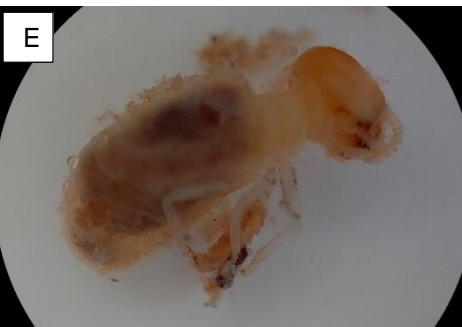
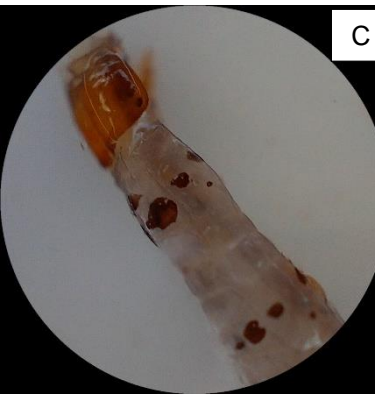
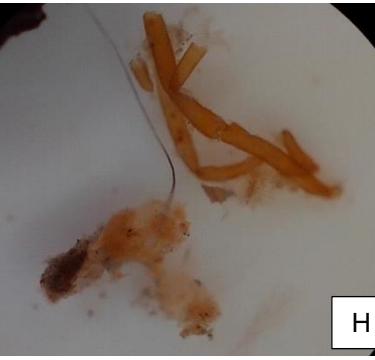
<p><b>Descripción:</b> Characiformes: Characidae: <i>Moenkhausia comma</i> «mojarra». Vista interna de la pared estomacal; no se visualizan manchas de hidrocarburos o sustancias similares en las paredes (A). Contenido estomacal de 1 individuo adulto (B). Se observa insectos y arácnidos terrestres de reciente ingestión (C, D, E y F); y piezas de artrópodos de consistencia dura, sin identificar (G y H).</p>

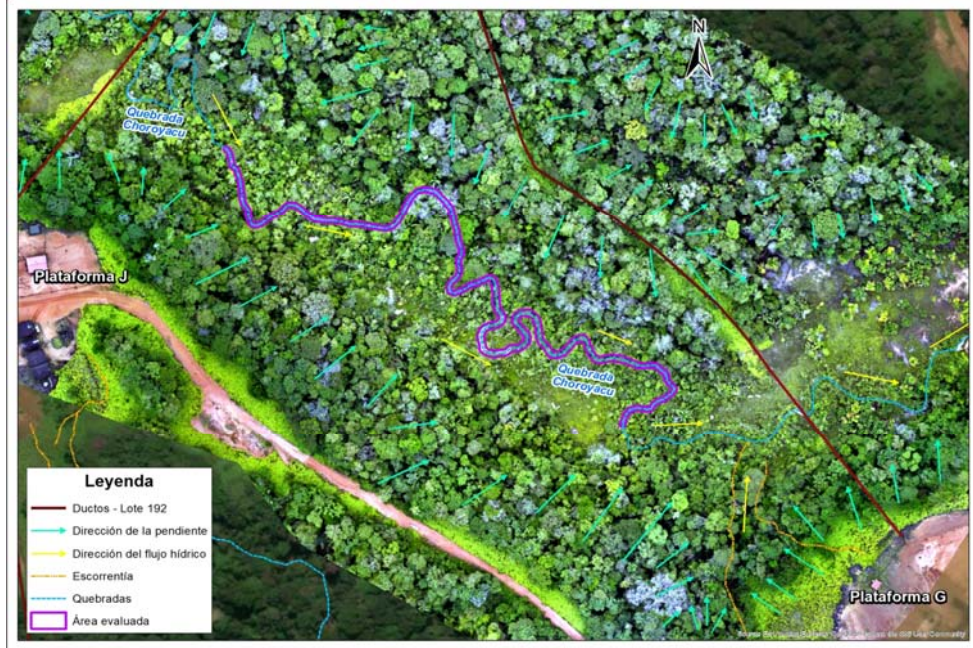
Área evaluada del sitio S0390

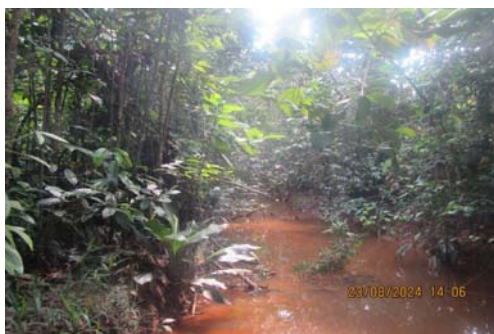
Vista de un tramo de la quebrada Choroyacu que comprende el sitio S0390

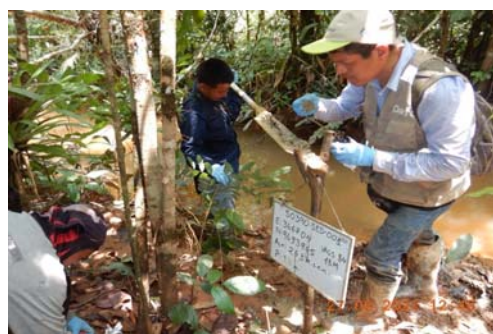
Vista de la toma de muestra de sedimento en el punto de muestreo S0390-SED-001, donde se percibió indicios organolépticos de presencia de hidrocarburos (olor)

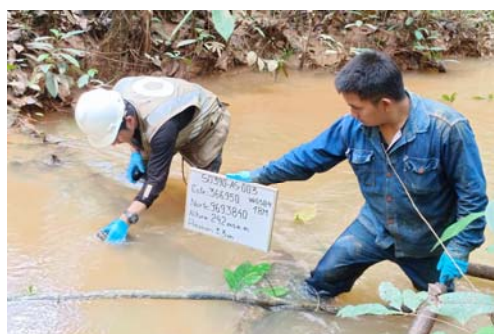
Vista de la toma de muestra de agua superficial en el punto de muestreo S0390-AS-003. No se percibió indicios organolépticos de presencia de hidrocarburos.

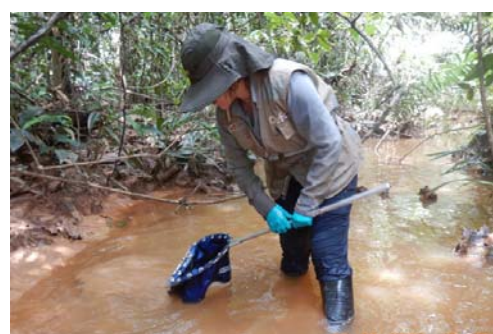
Vista de la colecta de macroinvertebrados bentónicos usando red D-net en el punto de muestreo S0390-HB-002
