"Año de la Promoción de la Industria Responsable y del Compromiso Climático"  
"Decenio de las Personas con Discapacidad en el Perú"**INFORME N° 94 - 2014-OEFA/DE-SDCA-CIPASH**

**ASUNTO** : Identificación de pasivo ambiental del subsector hidrocarburos con código de Ficha OEFA F01664, ubicado en el Lote III, en el distrito de Vichayal de la provincia Talara del departamento de Piura.

1. El presente Informe tiene por objeto comunicar que el pozo mal abandonado (con código PERUPETRO T6569) y el suelo contaminado circundante a él, constituyen un pasivo ambiental del subsector hidrocarburos, identificado con código de Ficha OEFA F01664. Este pasivo ambiental se encuentra ubicado en el Lote III, en el distrito de Vichayal de la provincia Talara del departamento de Piura, el cual fue verificado en campo el 06 de agosto de 2014.

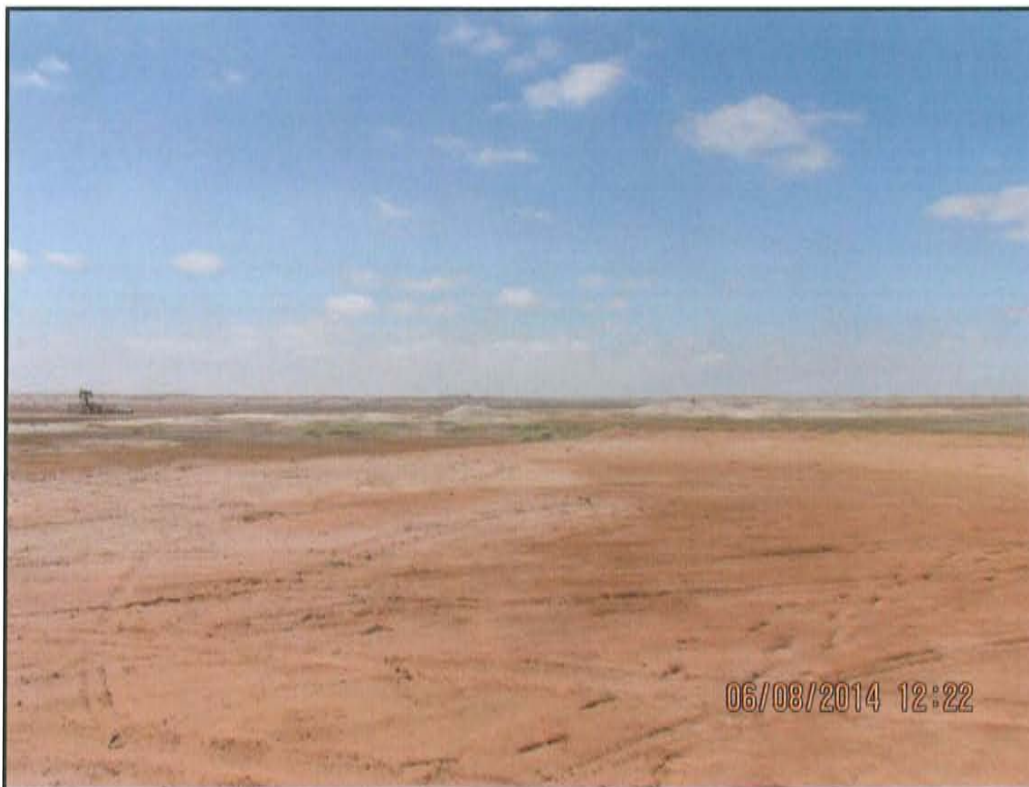
Fotografía N° 1. Vista panorámica del pozo T6569.

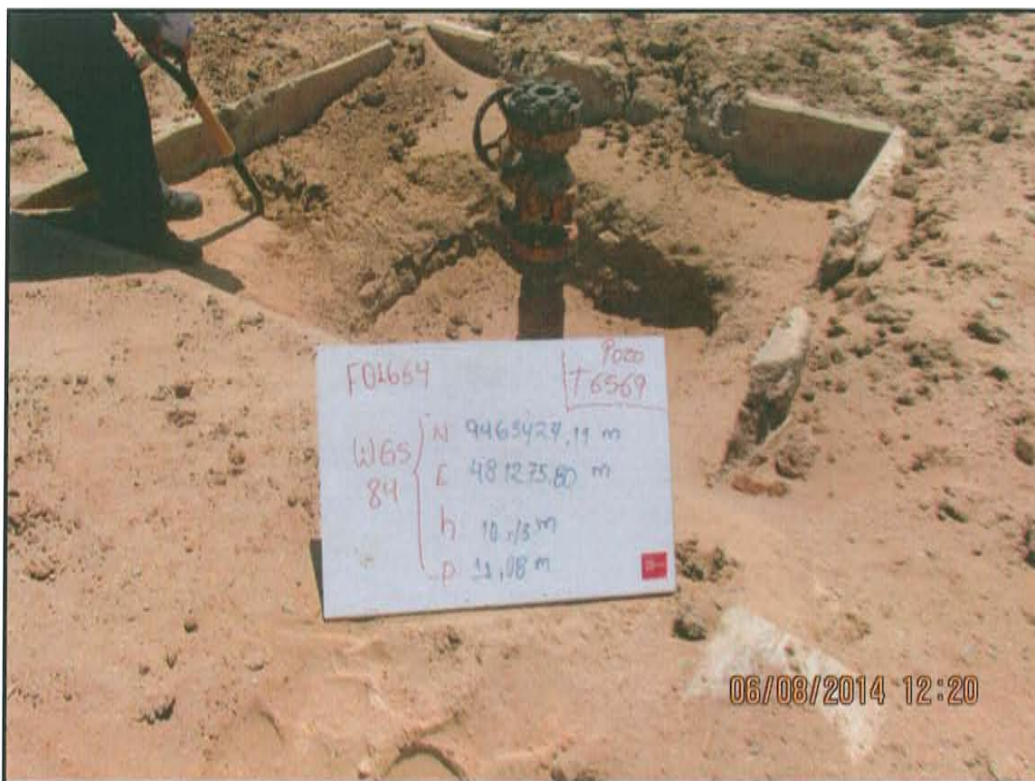
14. En la visita realizada por el OEFA el 06 de agosto del 2014, se observó el pozo inactivo dentro de una cantina, el cual posee acceso vehicular directo. Se observa cabezal compuesto por bridas y válvulas el cual emerge 0,5 m desde la base de la cantina. Debido a que el pozo muestra impregnación de hidrocarburos se puede inferir el mal estado de operación de los elementos de cierre (válvulas). No se percibió emisiones gaseosas provenientes del pozo, ni se observó afloramiento de fluidos pero si se observó suelo

Fotografía N° 2. Cabezal de pozo compuesto por bridas y válvulas que emergen 0,5 m desde la base de la cantina.

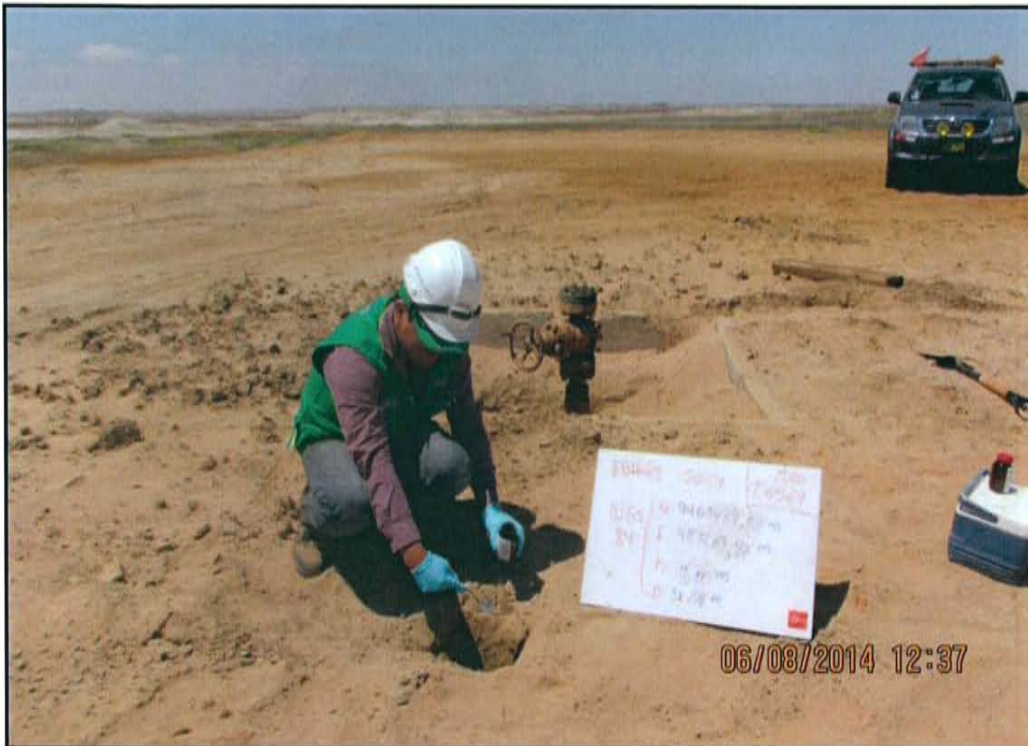
Fotografía N° 3. La muestra de suelo F01664-SU01 se tomó a 2,5 m de distancia del Pozo y a una profundidad de 0,35 m de la superficie del suelo.

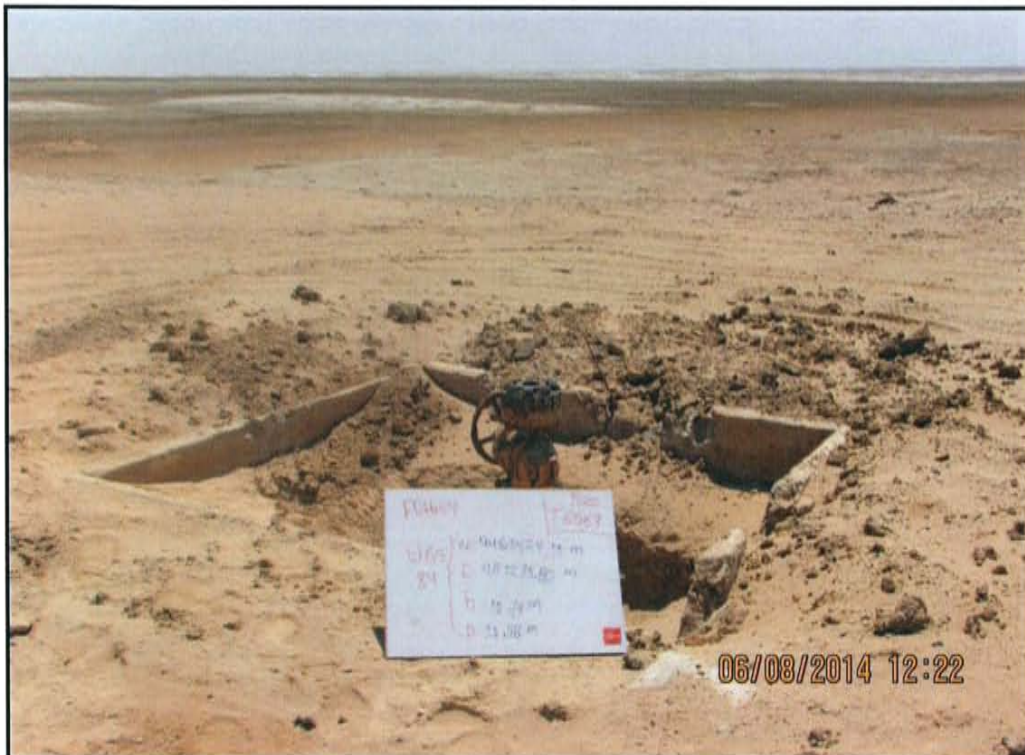
Fotografía N° 4. La muestra de suelo F01664-SU02 se tomó a 2,2 m de distancia del Pozo y a una profundidad de 0,38 m de la superficie del suelo.

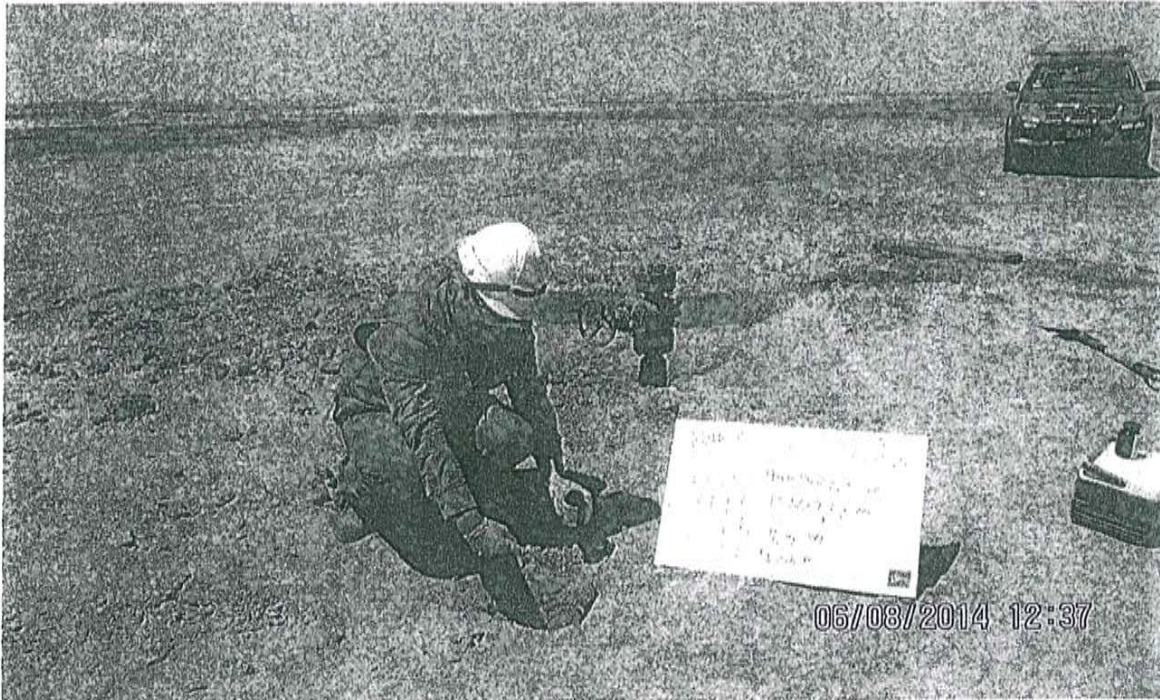
Fotografía N° 1. Toma de muestra de suelo en el punto F01664-SU01, ubicado a 2,5 m del pozo.

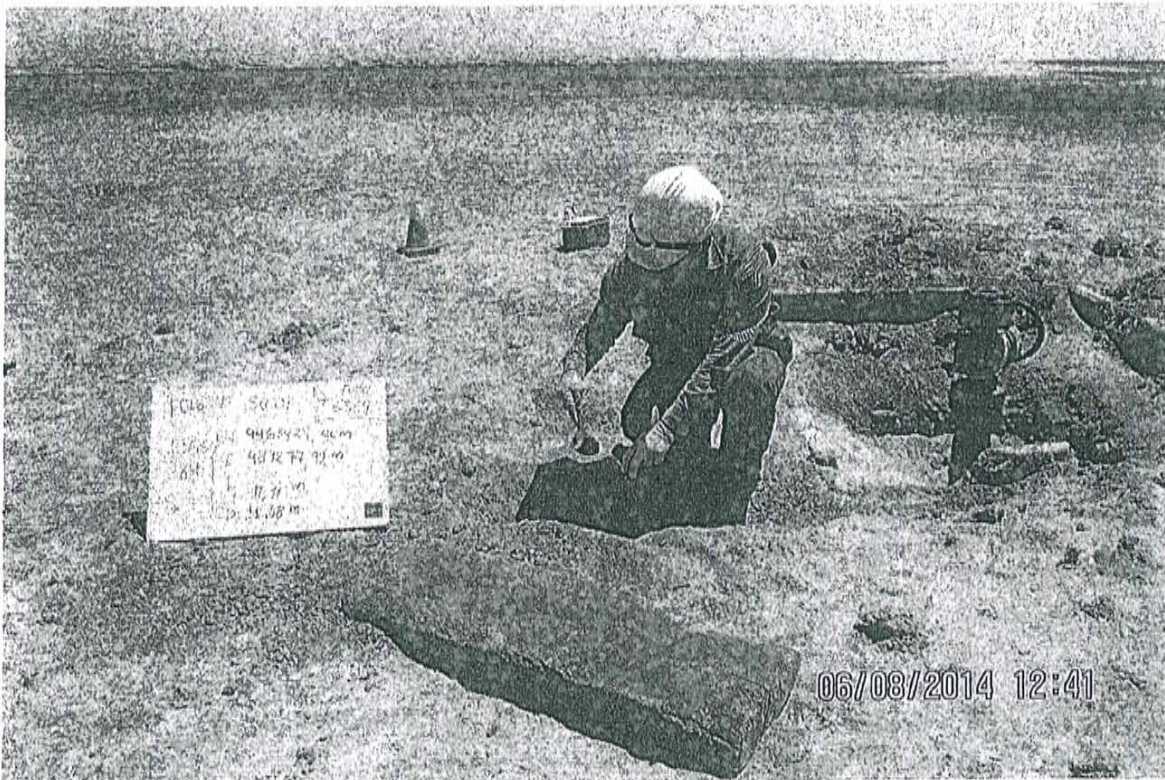
Fotografía N° 2. Toma de muestra de suelo en el punto F01664-SU02, ubicado a 2,2 m del pozo.

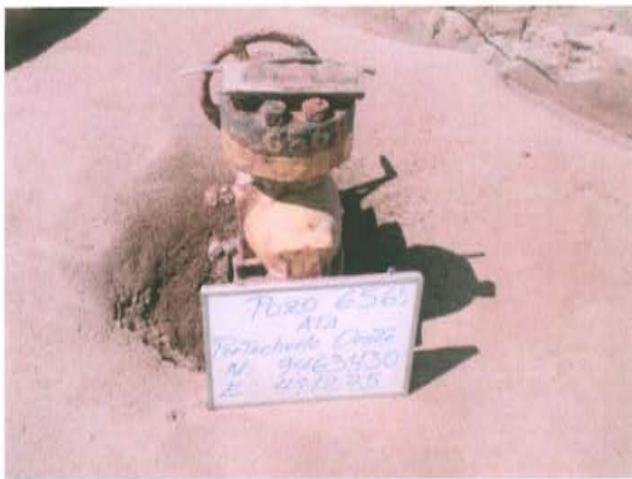
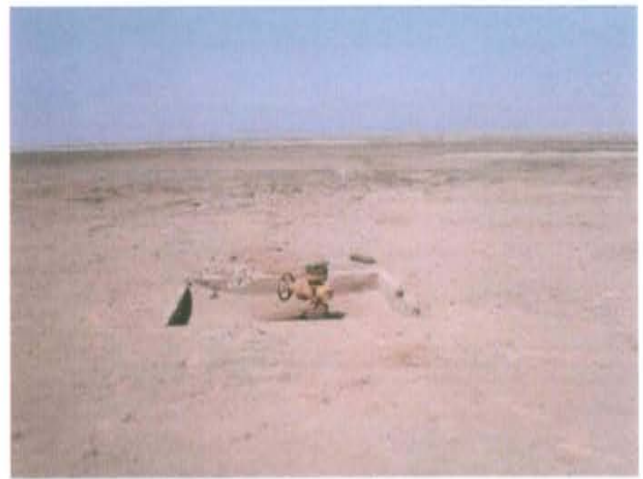
**3. REGISTRO FOTOGRÁFICO**

En la cantina del pozo T6569 se observó suelos impregnados con hidrocarburos a nivel de superficie, no se observaron poblaciones cercanas, existen vías de acceso hacia el pozo

Pozo mal abandonado
