INFORME N° 388 - 2014-OEFA/DE-SDCA-CIPASH

ASUNTO : Identificación de pasivo ambiental del subsector hidrocarburos con código de Ficha OEFA F01962, ubicado en el Lote VII/VI (ex Lote VII), en el distrito de La Brea de la provincia Talara del departamento de Piura.

III. IDENTIFICACIÓN DE PASIVO AMBIENTAL DEL SUBSECTOR HIDROCARBUROS CON CÓDIGO DE FICHA OEFA F01962

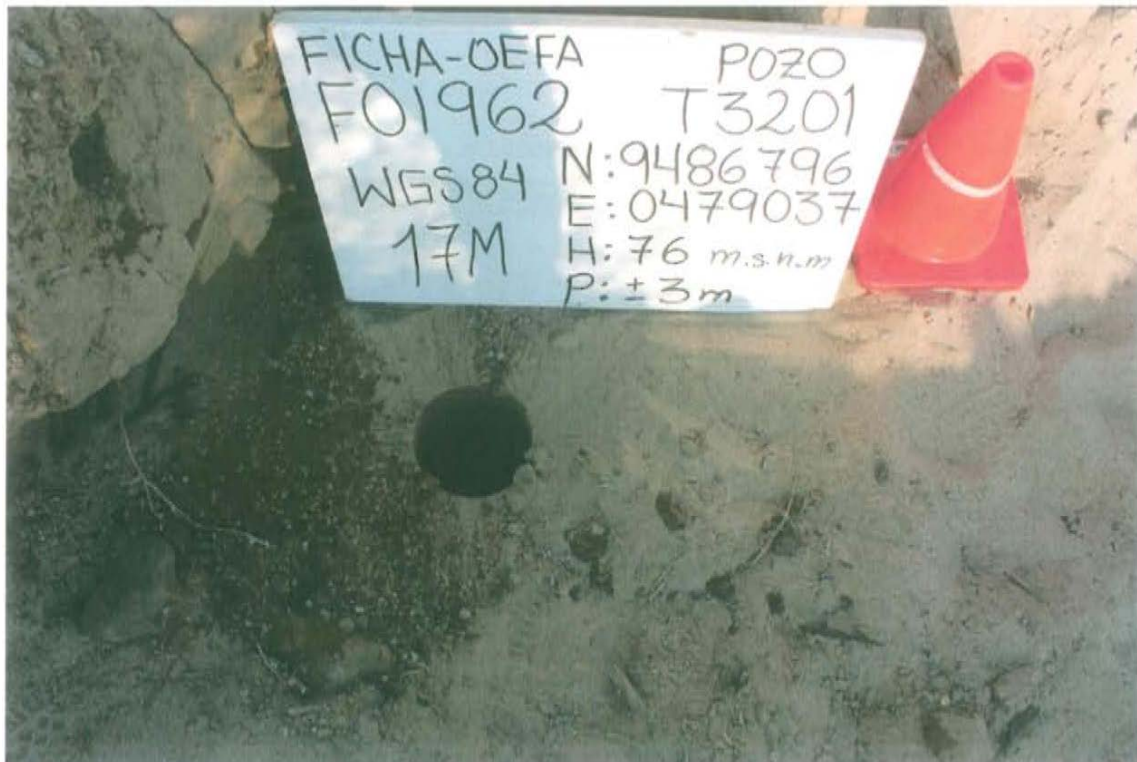
14. Durante la evaluación in situ realizada el 03 de setiembre de 2014 por el OEFA se observó un pozo petrolero inactivo que no cuenta con terraplén habilitado ni acceso vehicular hasta el pozo. Se encontró un casing de 8 plg cortado y corroído al nivel de la superficie del suelo, el cual no presentaba ni cabezal ni válvula u otro dispositivo que

asegure su hermetismo. No se observó afloramiento superficial de fluido ni se percibieron emisiones gaseosas provenientes del pozo, sin embargo se pudo distinguir diferencias de color en el suelo (ver anexos 1, 2 y 3).

Fotografía N° 1. Pozo inactivo con código PERUPETRO T3201 el cual se encontró al nivel de la superficie del suelo.

16. En ese sentido, de la revisión documentaria y evaluación in situ se tiene que el pozo se encuentra mal abandonado, toda vez que no se encuentra herméticamente cerrado ni en condiciones seguras para el abandono, conforme se establece el Artículo 2° del Decreto Supremo N° 032-2004-EM - Reglamento de las Actividades de Exploración y Explotación de Hidrocarburos⁶.

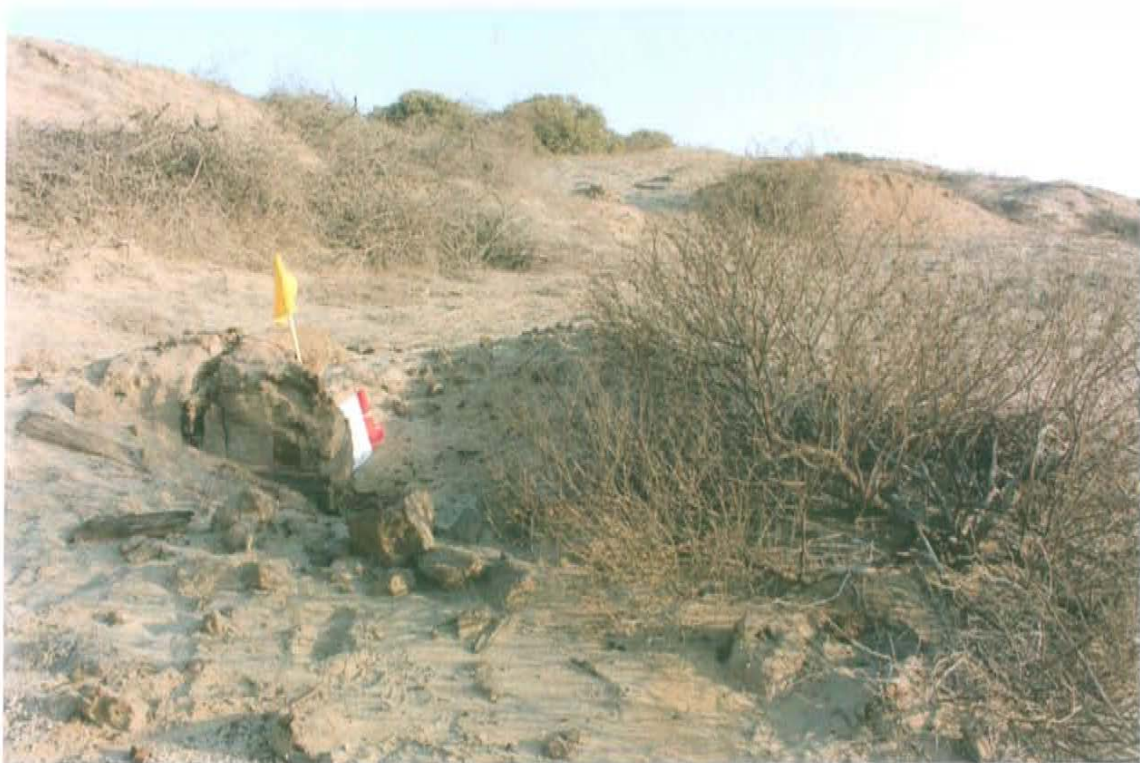
Fotografía N° 2. Se observa en los alrededores la presencia de vegetación arbustiva.

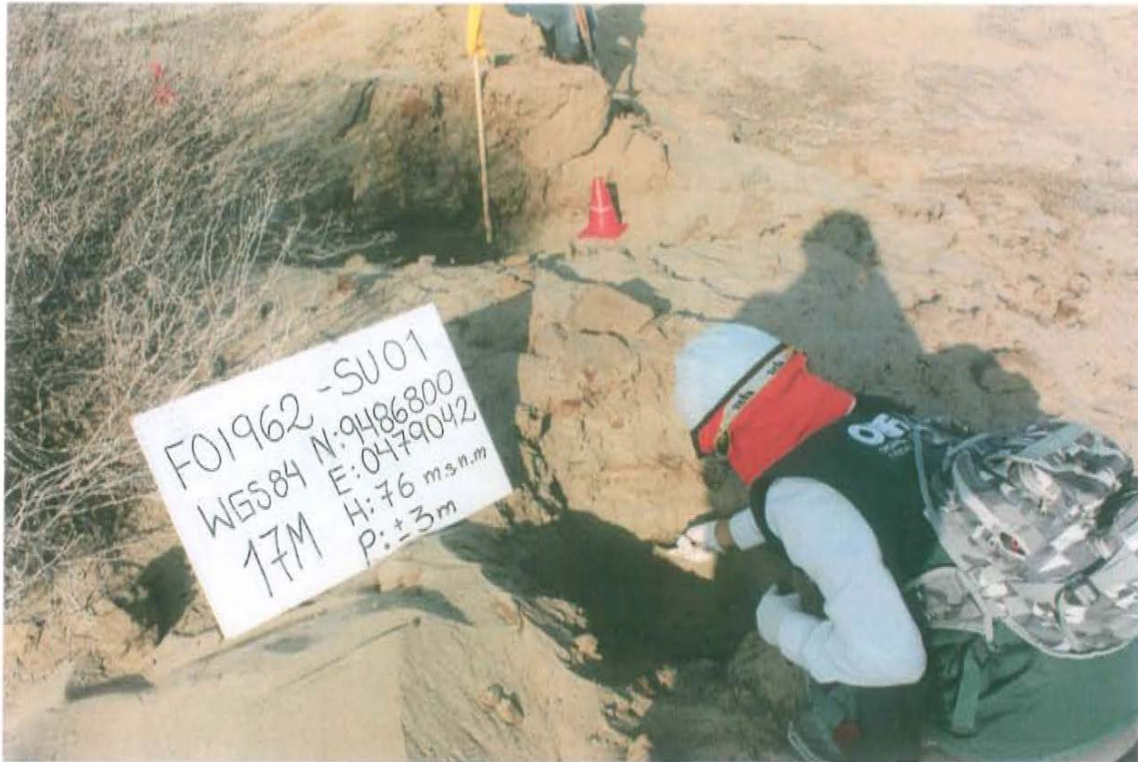
| Matriz | Código del punto de muestreo | Parámetros analizados | Descripción | WGS 84 ZONA 17M | |
|---|---|--|--|---|---|
| Suelo | F01962-SU01 | FH F1(C ₆ -C ₁₀)* FH F2(C ₁₀ -C ₂₈) FH F3(C ₂₈ -C ₄₀) | La muestra de suelo se tomó a 3,17 m de distancia del Pozo T3201, en dirección suroeste y a una profundidad de 0,4 m de la superficie del suelo. | 479042 | 9486800 |

Fotografía N° 3. Toma de muestra de suelo en el punto F01962-SU01, ubicado a 3,17 m aproximadamente del Pozo T3201.

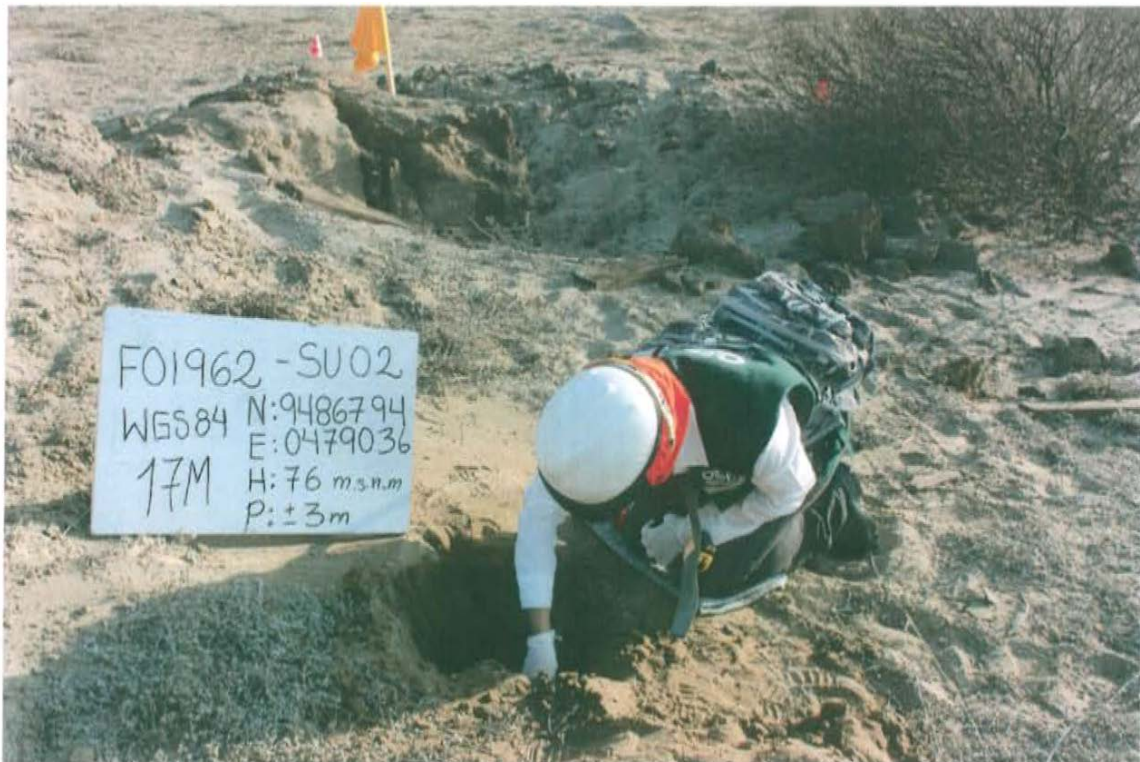
| Matriz | Código del punto de muestreo | Parámetros analizados | Descripción | WGS 84 ZONA 17M | |
|---|---|--|--|---|---|
| Suelo | F01962-SU02 | FH F1(C ₆ -C ₁₀)* FH F2(C ₁₀ -C ₂₈) FH F3(C ₂₈ -C ₄₀) | La muestra de suelo se tomó a 3,72 m de distancia del Pozo T3201, en dirección este y a una profundidad de 0,35 m de la superficie del suelo. | 479036 | 9486794 |

Fotografía N° 4. Toma de muestra de suelo en el punto F01962-SU02, ubicado a 3,72 m aproximadamente del Pozo T3201.

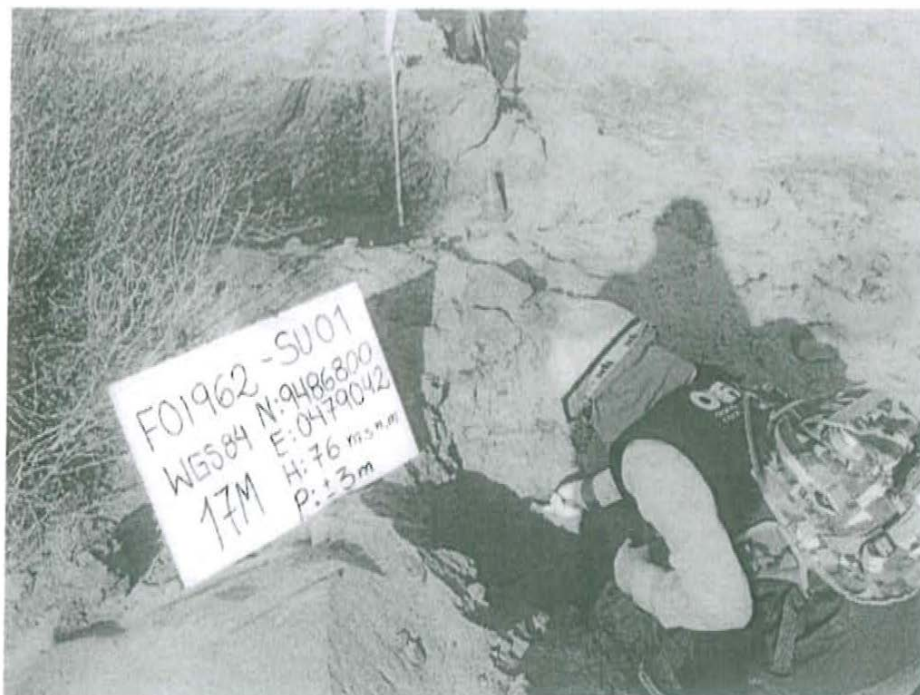
Fotografía N° 1. Toma de muestra de suelo en el punto F01962-SU01, ubicado a 3,17 m aproximadamente del Pozo T3201.

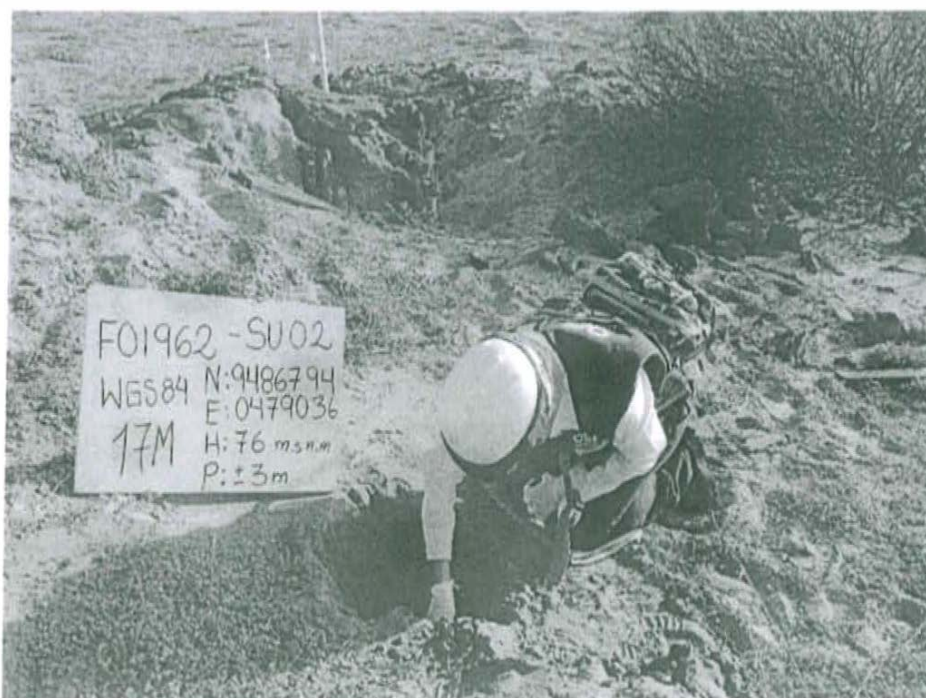
Fotografía N° 2. Toma de muestra de suelo en el punto F01962-SU02, ubicado a 3,72 m aproximadamente del Pozo T3201.

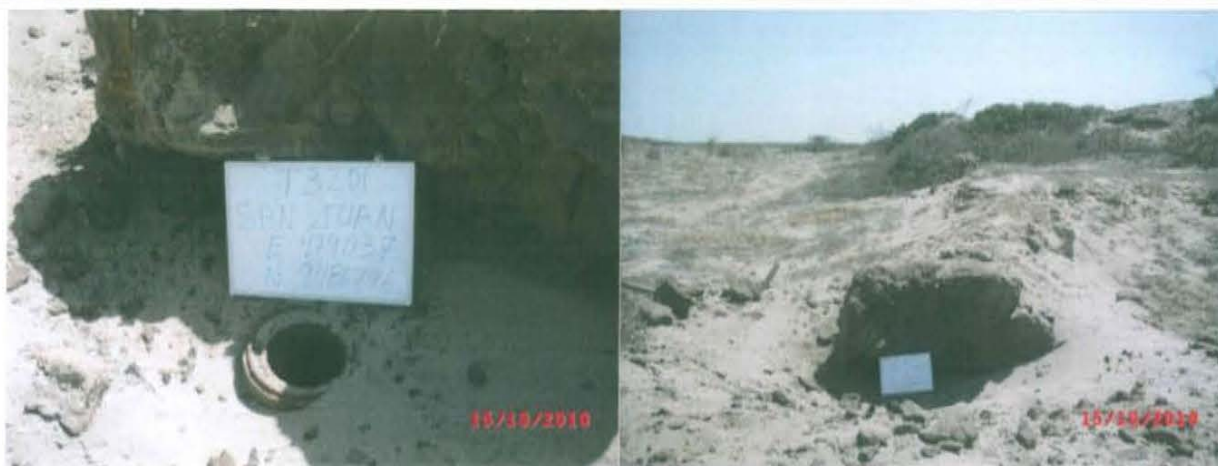
3. REGISTRO FOTOGRÁFICO

El pozo ATA T3201 se encuentra sin cabezal y casing a nivel de superficie. El pozo no tiene acceso ni plataforma. En superficie se visualiza suelo impregnado con hidrocarburos y restos de madera.

Pozo mal abandonado
