**INFORME N° 0569 - 2015-OEFA/DE-SDCA-CIPASH**

**ASUNTO :** Identificación de pasivo ambiental del subsector hidrocarburos con código de Ficha OEFA F00222, ubicado en el Lote VII/VI (ex Lote VII), en el distrito de La Brea de la provincia Talara del departamento de Piura.

1. El presente Informe tiene por objeto comunicar que el pozo mal abandonado (con código PERUPETRO T\_154) y las emisiones gaseosas fugitivas, constituyen un pasivo ambiental del subsector hidrocarburos, identificado con código de Ficha OEFA F00222. Este pasivo ambiental se encuentra ubicado en el distrito de La Brea de la provincia Talara del departamento de Piura, el cual fue verificado en campo el 31 de marzo de 2013 y complementado con una evaluación in situ el 06 de julio de 2014.

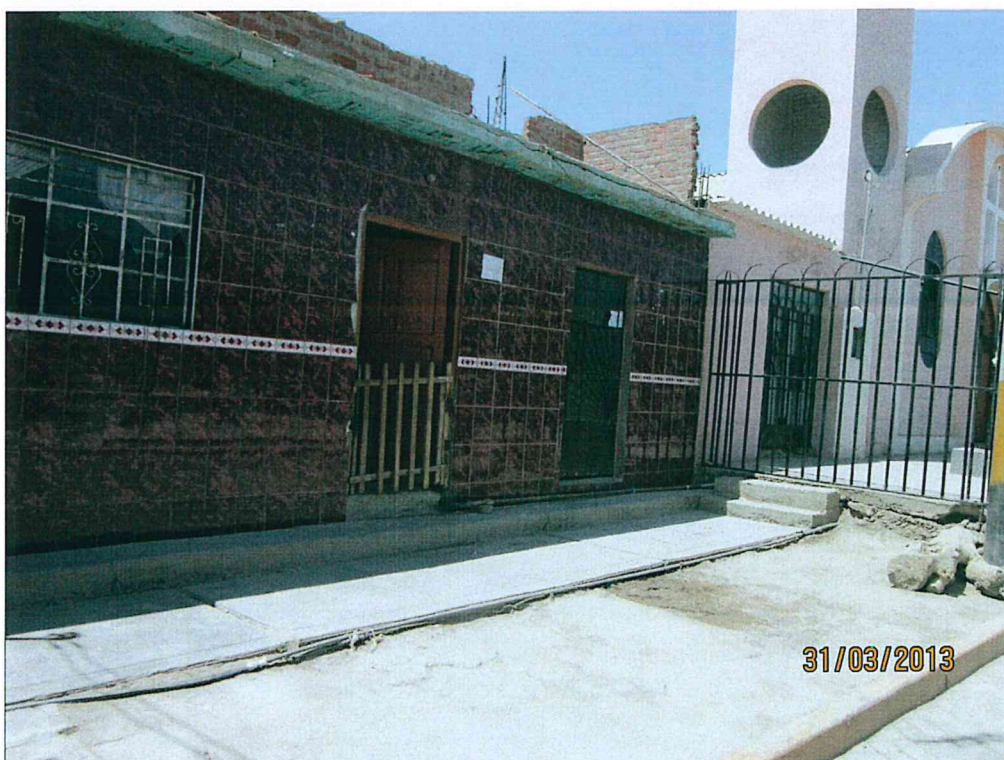
15. Asimismo se puede observar conexiones clandestinas mediante tuberías, para transportar gas desde la ubicación del pozo, lo que evidencia la presencia del mismo.

Fotografía N° 2. Conexiones clandestinas mediante tuberías para obtener gas del pozo T\_154.

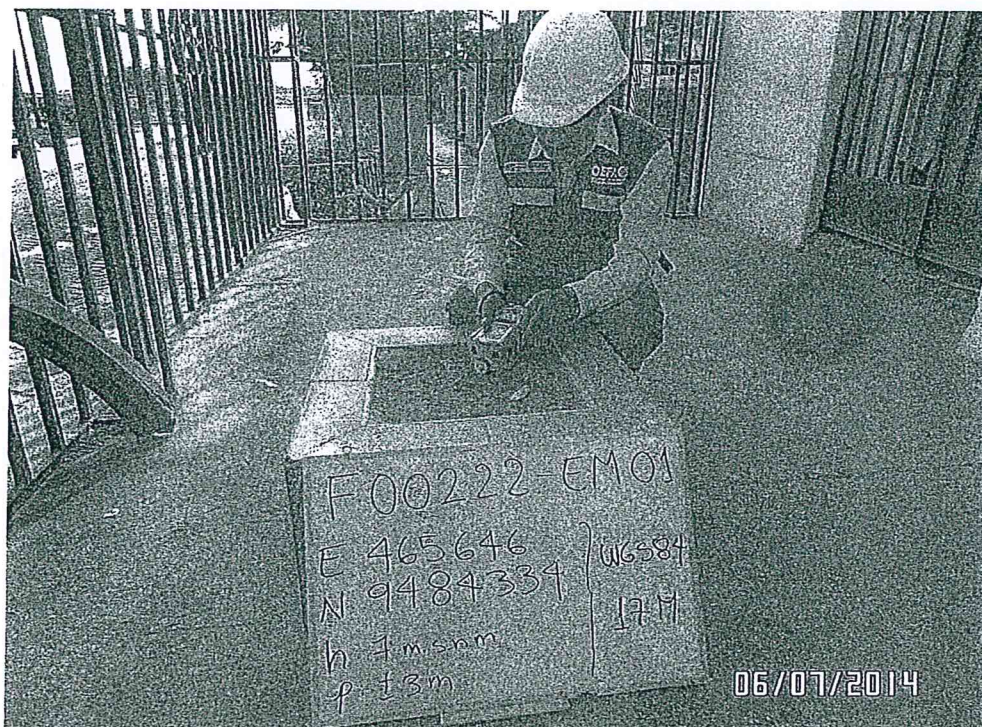
23. Los resultados obtenidos en boca de pozo (F00222-EM01) muestran la presencia de COVs y que el Límite Inferior de Explosividad (LEL) presenta valores de 0%, evidenciando que las emisiones gaseosas fugitivas provenientes del pozo están compuestas por una mezcla de gases que no poseen características inflamables. Las concentraciones de H<sub>2</sub>S, no son consideradas relevantes en esta composición de gases pues no fueron detectadas.

Fotografía N° 1. Medición en el punto F00222-EM01, ubicado en la fuente de emisión en boca del Pozo T\_154.

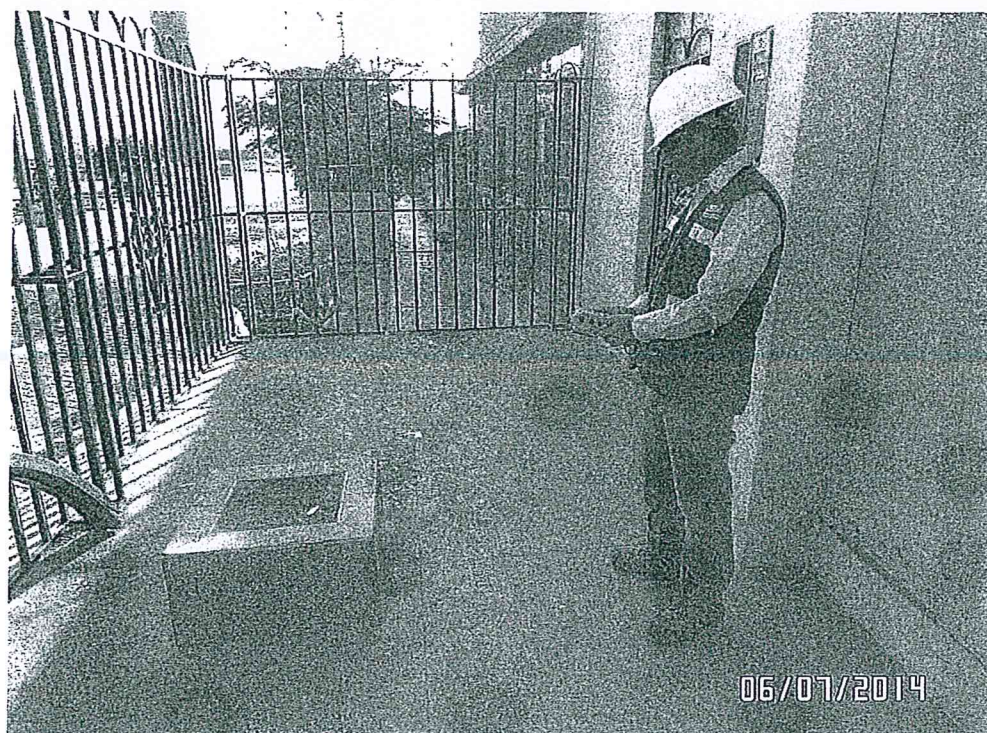
24. Los resultados obtenidos en los alrededores a la ubicación del pozo (F00222-VA01) muestran que se detectó la presencia de COVs y pero no H<sub>2</sub>S; asimismo, los valores para el Límite Inferior de Explosividad (LEL) fue 0% y los niveles de oxígeno en esta área fueron los normales (20,9%), por lo que no se tiene peligro de inflamabilidad.

Fotografía N° 2. Mediciones en el F00222-VA01, se realizó en un recorrido en el área circundante alrededor del Pozo T\_154 en un radio de 1 m, con una duración de 10 minutos.

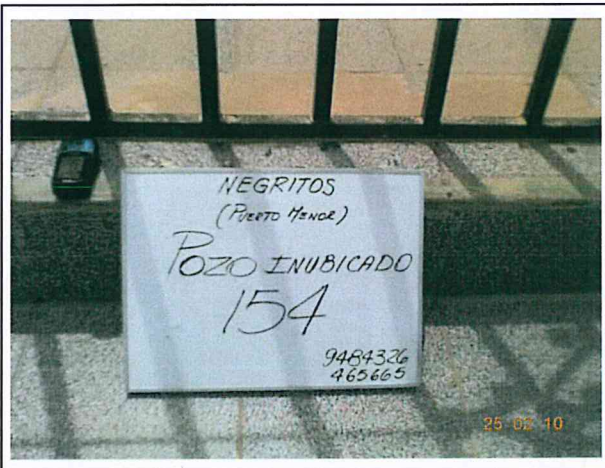
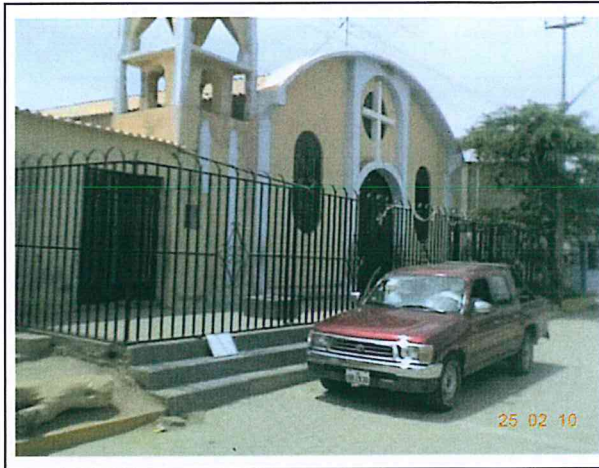
Pozo abandonado, no ubicado. Se encuentra a 10 metros al Oeste dentro de la iglesia de la localidad de Puerto Menor.

Pozo abandonado, inubicado.
