**INFORME N° 425 - 2014-OEFA/DE-SDCA-CIPASH**

**ASUNTO :** Identificación de pasivo ambiental del subsector hidrocarburos con código de Ficha OEFA F00345, ubicado en el Lote VII/VI (ex lote VII), en el distrito de La Brea de la provincia Talara del departamento de Piura.

### III. IDENTIFICACIÓN DE PASIVO AMBIENTAL DEL SUBSECTOR HIDROCARBUROS CON CÓDIGO DE FICHA OEFA N° F00345

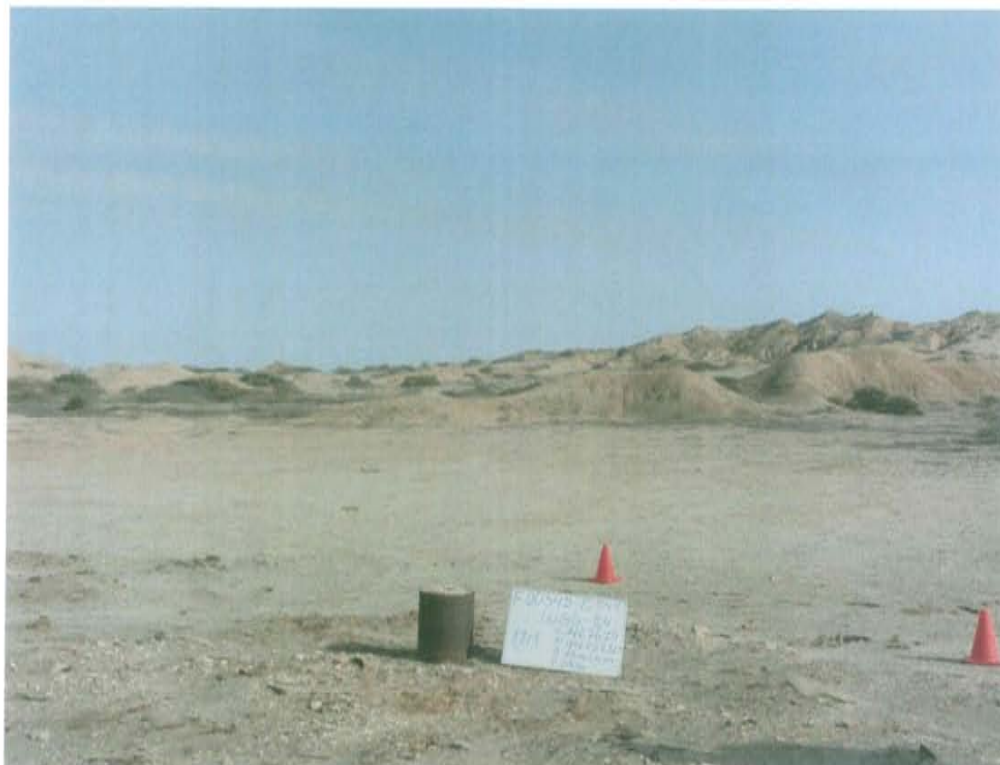
Fotografía N° 1. Vista panorámica del pozo T\_542, se observa el casing sobre una planicie que presenta vía de acceso.

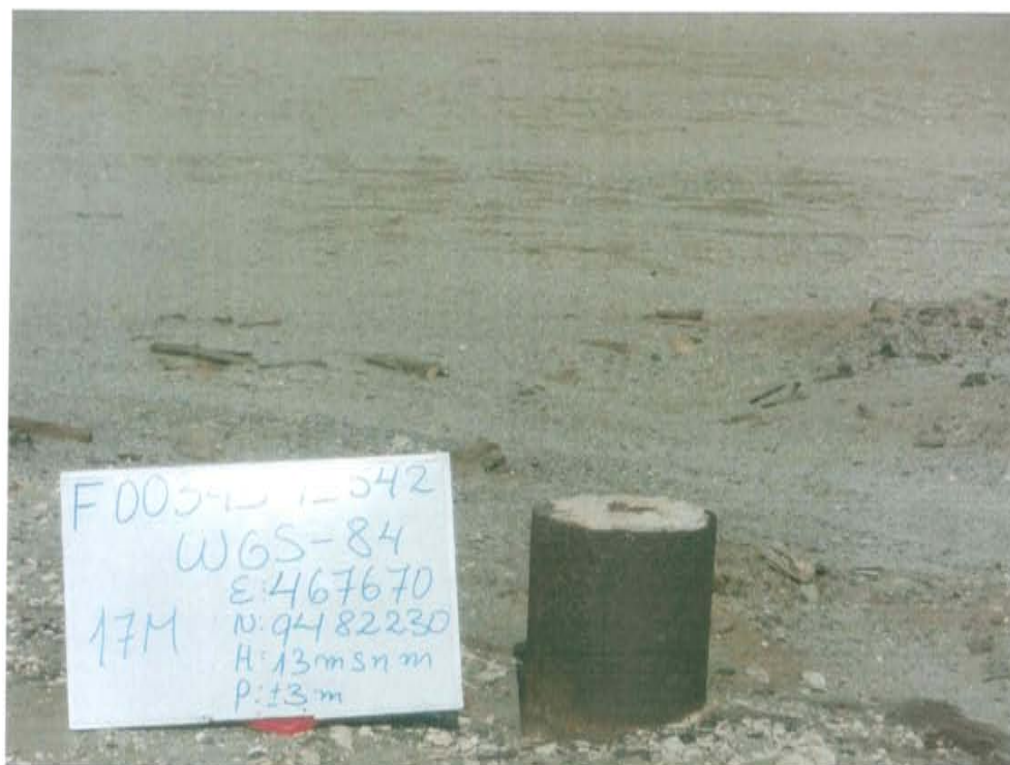
13. Durante la evaluación in situ realizada por el OEFA el 9 de mayo de 2013, se observó un pozo inactivo con casing de 11 plg y tubing de 2 plg que sobresale 0,3 m desde la superficie del suelo, se observó el casing corroído y tapado con cemento; se realizó un recorrido exploratorio al área circundante al pozo encontrándose suelo con presencia de hidrocarburos en un radio aproximado de 30 m a la redonda de la ubicación del pozo, observándose la mayor concentración a 5 m de la ubicación del pozo (ver anexos 1, 2 y 3).
14. Para la evaluación del suelo en el área circundante al pozo se realizó un recorrido y exploración, con la finalidad de determinar la presencia de hidrocarburos estableciéndose la ubicación de los puntos de muestreo de suelo, tras el análisis de las muestras recolectadas, los resultados de los reportes de ensayo de laboratorio determinan que las

Fotografía N° 2. Vista del casing del pozo T\_542, se observa el casing corroído y cementado a nivel superficial.

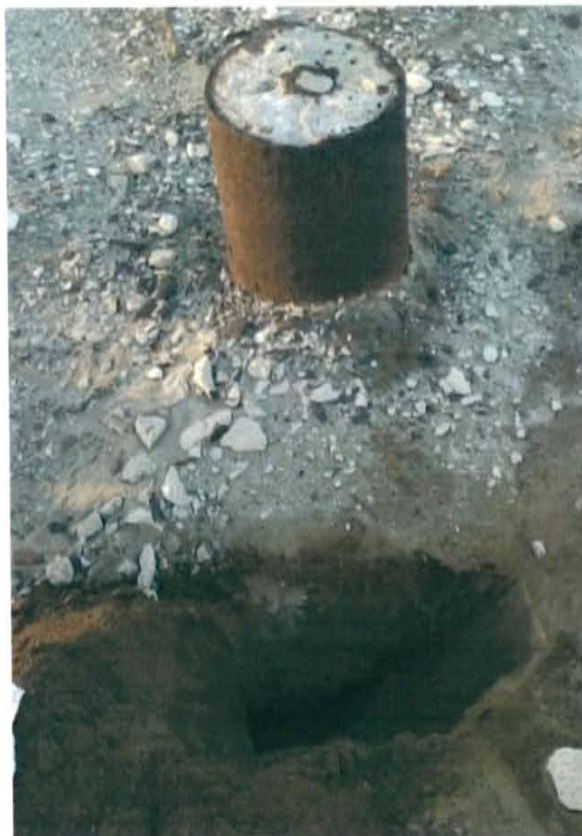
19. Los resultados obtenidos del análisis en laboratorio evidencian la presencia de suelo contaminado con hidrocarburos, dado que la concentración correspondiente a la Fracción de hidrocarburos F2 supera el ECA<sup>8</sup> para suelo de uso agrícola.
20. A continuación se realiza la estimación del nivel de riesgo en función del parámetro Fracción de hidrocarburos F2 debido a que presentó el valor más alto en la valoración (% que supera el ECA) entre el resto de parámetros considerados para la evaluación.

Fotografía N° 3. Vista del pozo T\_542, se observa suelo contaminado por hidrocarburos.

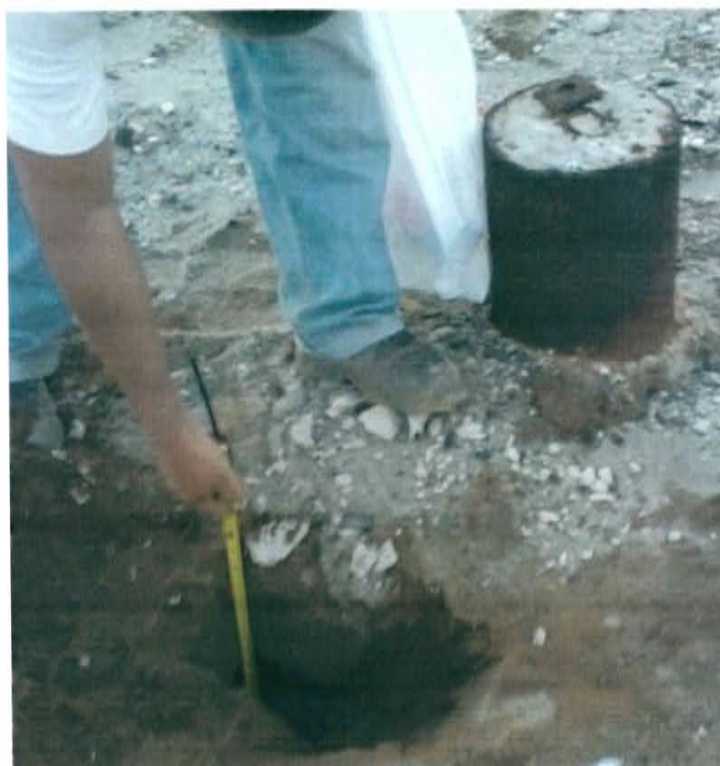
Fotografía N° 4. Vista del suelo contaminado con hidrocarburos a una profundidad aproximada de 0,3 m.
