Evaluación ambiental para la identificación del sitio impactado por actividades de hidrocarburos con código S0579, ubicado en el Lote 8, microcuenca CORR-33, en el ámbito de la cuenca del río Corrientes, distrito Trompeteros, provincia y departamento Loreto

Ficha de reconocimiento N.º 049-2024-SSIM

Ficha de reconocimiento de referencia N.º	049-2024-SSIM
Expediente de evaluación:	0013-2024-DEAM-ISIM
Código de acción:	0001-5-2024-415
Fecha de aprobación:	13 de setiembre de 2024

Sitio: S0579

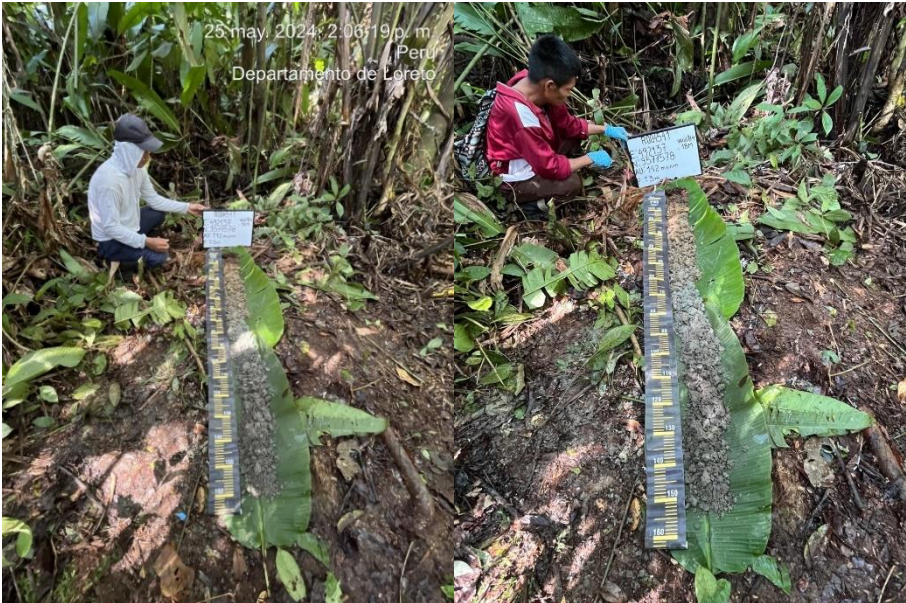
Distrito	Trompeteros	Provincia	Loreto	Departamento	Loreto
<b>Fotografía 3 Hincado 1 (referencia R004541)</b>

Fecha: 25/05/2024					
Hora: 14:06					
<b>Coordenadas UTM -WGS 84 – Zona 18M</b>					
Este (m): 492137					
Norte (m): 9577578					
Altitud (m s. n. m.): 142					
Precisión: ± 3 m					
<b>Descripción:</b>		Hincado 1 en la ubicación de la referencia R004541, donde se observa el perfil de suelo levantado mediante barrenaje (de 0,00 a 1,60 m de profundidad) y vegetación secundaria circundante. En este hincado se evidenció olor a hidrocarburo de 3 - 15 cm y de 15 - 45 cm de profundidad.

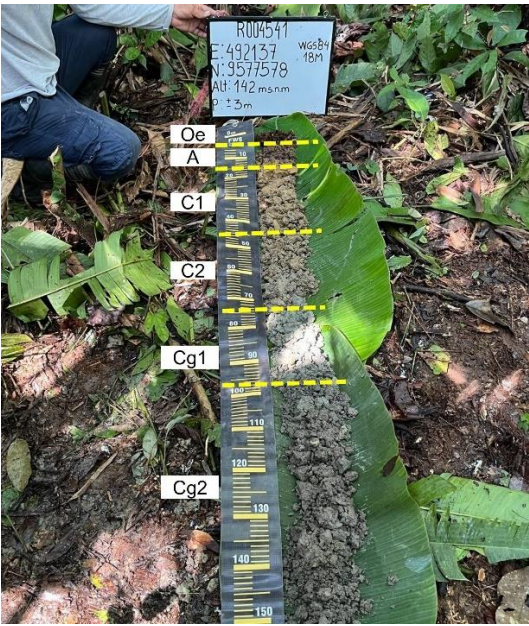
Distrito	Trompeteros	Provincia	Loreto	Departamento	Loreto
<b>Fotografía 4 Hincado 1 (referencia R004541)</b>

Fecha: 25/05/2024					
Hora: 14:06					
<b>Coordenadas UTM -WGS 84 – Zona 18M</b>					
Este (m): 492137					
Norte (m): 9577578					
Altitud (m s. n. m.): 142					
Precisión: ± 3 m					
<b>Descripción:</b>		Se observa el perfil de suelo levantado mediante barrenaje en el hincado 1 donde se ubica la referencia R004541, donde se muestra la siguiente secuencia de horizontes y/o capas: Oe – A – C1 – C2 – Cg1 – Cg2. En el horizonte A (0 – 0,15 m) y en la capa C1 (0,15 – 0,45 m) se percibió olor a hidrocarburo.

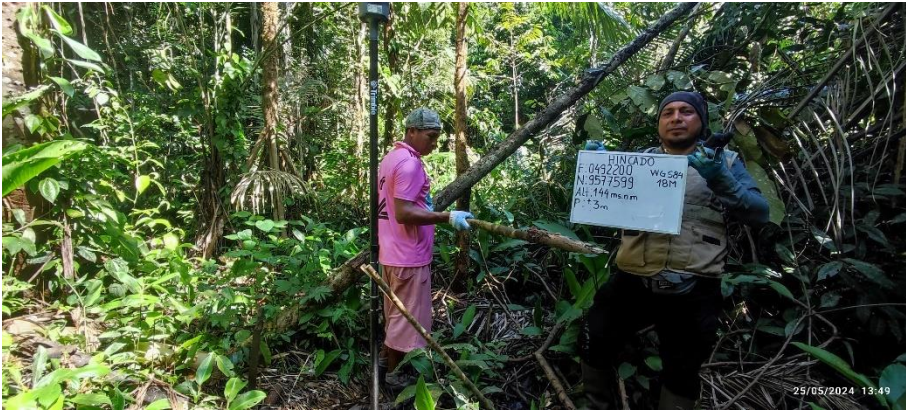
Distrito	Trompeteros	Provincia	Loreto	Departamento	Loreto
<b>Fotografía 6 Hincado 3</b>

Fecha: 25/05/2024					
Hora: 13:49					
<b>Coordenadas UTM -WGS 84 – Zona 18M</b>					
Este (m): 492200					
Norte (m): 9577599					
Altitud (m s. n. m.): 144					
Precisión: ± 3 m					
<b>Descripción:</b>		Hincado 3, ubicado aproximadamente a 15 m del oleoducto proveniente de la Batería 8 - Chambira y que se dirige hacia la Batería 1 - Corrientes. Este hincado se realizó de 0,00 – 0,40 m de profundidad, observándose suelo de textura media (franco arcillo arenoso), color pardo, libre de fragmentos gruesos, bajo contenido de materia orgánica (salvo en los primeros 3 a 5 cm donde se encuentra una capa Oe) y sin evidencias organolépticas de hidrocarburo.

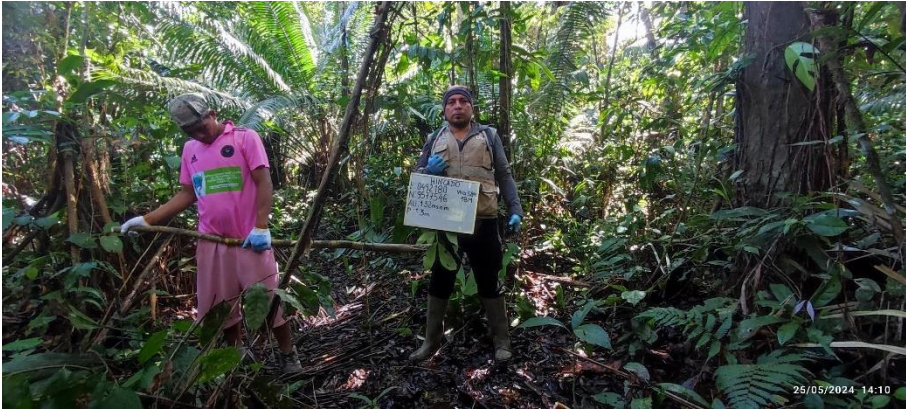
Distrito	Trompeteros	Provincia	Loreto	Departamento	Loreto
<b>Fotografía 8 Hincado 5</b>

Fecha: 25/05/2024					
Hora: 14:10					
<b>Coordenadas UTM -WGS 84 – Zona 18M</b>					
Este (m): 492180					
Norte (m): 9577546					
Altitud (m s. n. m.): 132					
Precisión: ± 3 m					
<b>Descripción:</b>		<p>Hincado 5, ubicado aproximadamente a 55 m del oleoducto proveniente de la Batería 8 - Chambira y que se dirige hacia la Batería 1 - Corrientes). Este hincado se realizó de 0,00 – 0,40 m de profundidad, observándose un suelo de textura media (franco arcillo arenoso), color pardo, libre de fragmentos gruesos, bajo contenido de materia orgánica (salvo en los primeros 3 a 5 cm donde se encuentra una capa Oe) y sin evidencias organolépticas de hidrocarburo.</p>

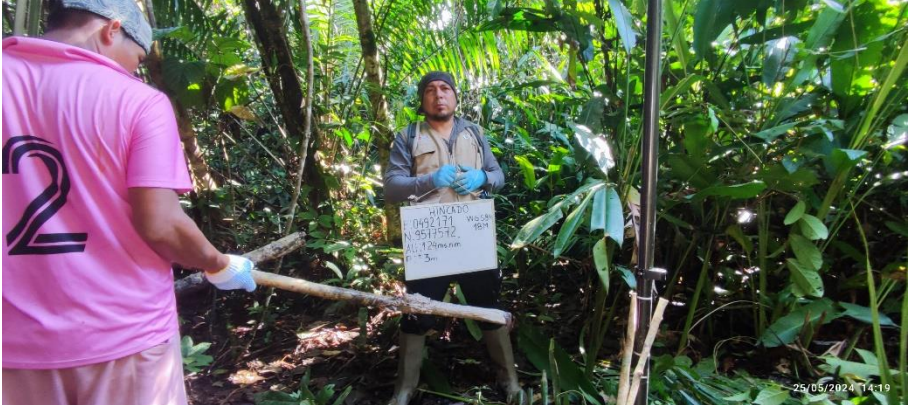
Distrito	Trompeteros	Provincia	Loreto	Departamento	Loreto
<b>Fotografía 9 Hincado 6</b>					
Fecha: 25/05/2024					
Hora: 14:19					
<b>Coordenadas UTM -WGS 84 – Zona 18M</b>					
Este (m): 492171					
Norte (m): 9577572					
Altitud (m s. n. m.): 124					
Precisión: ± 3 m

<b>Descripción:</b> Hincado 6, ubicado aproximadamente a 27 m del oleoducto proveniente de la Batería 8 - Chambira y que se dirige hacia la Batería 1 - Corrientes). Este hincado se realizó de 0,00 – 0,40 m de profundidad, observándose un suelo de textura media (franco arcillo arenoso), color pardo, libre de fragmentos gruesos, bajo contenido de materia orgánica (salvo en los primeros 3 a 5 cm donde se evidenció una capa Oe) y sin evidencias organolépticas de hidrocarburo

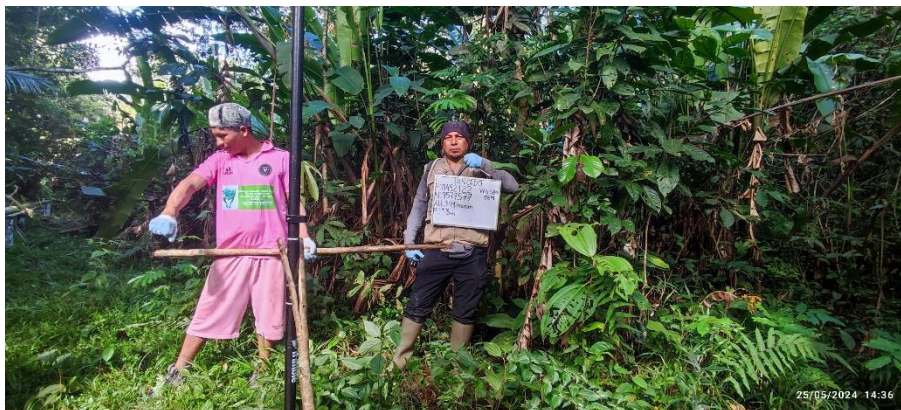
Distrito	Trompeteros	Provincia	Loreto	Departamento	Loreto
<b>Fotografía 11 Hincado 8</b>					
Fecha: 25/05/2024					
Hora: 14:36					
<b>Coordenadas UTM -WGS 84 – Zona 18M</b>					
Este (m): 492122					
Norte (m): 9577577					
Altitud (m s. n. m.): 141					
Precisión: ± 3 m					
<b>Descripción:</b>					
Hincado 8, ubicado aproximadamente a 1,50 m del oleoducto proveniente de la Batería 8 - Chambira hacia la Batería 1 - Corrientes. Este hincado se realizó de 0,00 – 0,40 m de profundidad, observándose suelo de textura media (franco arcillo arenoso), color pardo, libre de fragmentos gruesos, bajo contenido de materia orgánica y sin evidencias organolépticas de hidrocarburo.

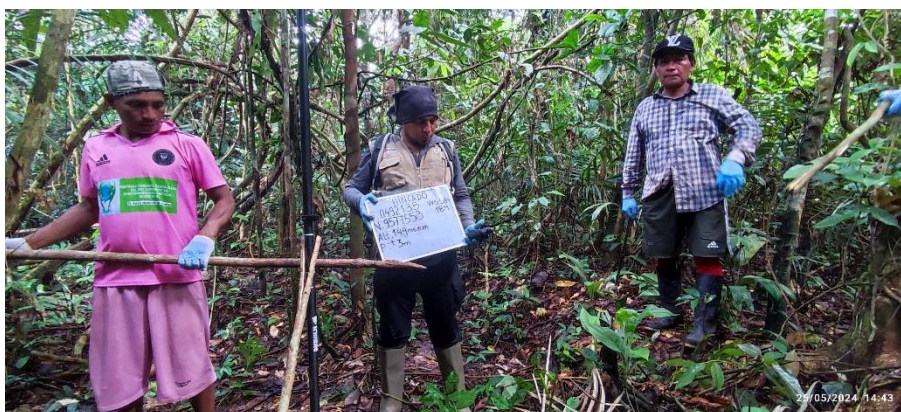
Distrito	Trompeteros	Provincia	Loreto	Departamento	Loreto
<b>Fotografía 12 Hincado 9</b>					
Fecha: 25/05/2024					
Hora: 14:43					
<b>Coordenadas UTM -WGS 84 – Zona 18M</b>					
Este (m): 492135					
Norte (m): 9577553					
Altitud (m s. n. m.): 144					
Precisión: ± 3 m					
<b>Descripción:</b>					
Hincado 9, ubicado aproximadamente a 30 m del oleoducto proveniente de la Batería 8 – Chambira y que se dirige hacia la Batería 1 - Corrientes. Este hincado se realizó de 0,00 – 0,40 m de profundidad, observándose suelo de textura media (franco arcillo arenoso), color pardo, libre de fragmentos gruesos, bajo contenido de materia orgánica (salvo en los primeros 3 a 5 cm donde se evidenció una capa Oe) y sin evidencias organolépticas de hidrocarburo.

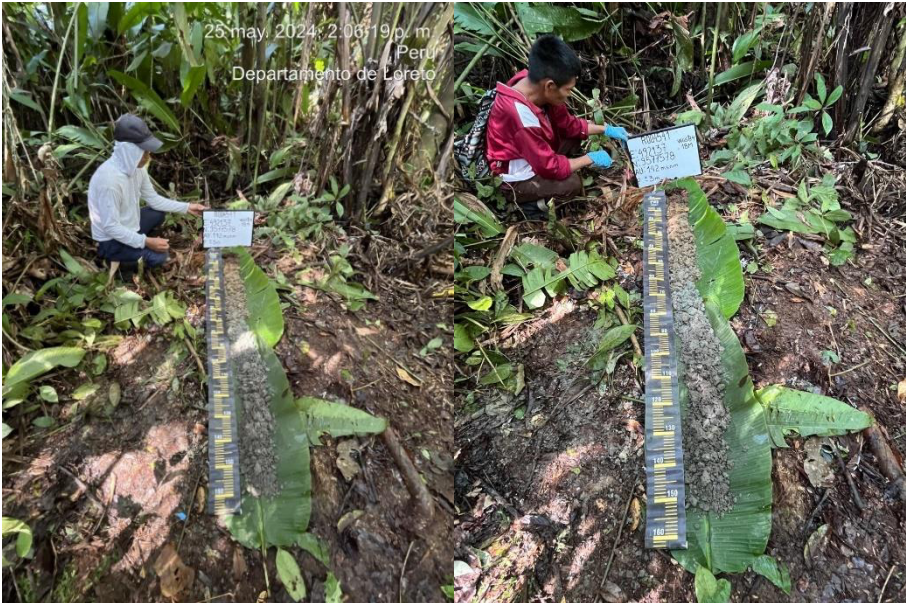
Distrito	Trompeteros	Provincia	Loreto	Departamento	Loreto
<b>Fotografía 3 Hincado 1 (referencia R004541)</b>

<p>25 May. 2024, 2:06:19 p.m. Perú Departamento de Loreto</p>				
<b>Fecha:</b> 25/05/2024					
<b>Hora:</b> 14:06					
<b>Coordenadas UTM -WGS 84 – Zona 18M</b>					
<b>Este (m):</b> 492137					
<b>Norte (m):</b> 9577578					
<b>Altitud (m s. n. m.):</b> 142					
<b>Precisión:</b> ± 3 m					
<b>Descripción:</b>	Hincado 1 en la ubicación de la referencia R004541, donde se observa el perfil de suelo levantado mediante barrenaje (de 0,00 a 1,60 m de profundidad) y vegetación secundaria circundante. En este hincado se evidenció olor a hidrocarburo de 3 - 15 cm y de 15 - 45 cm de profundidad.

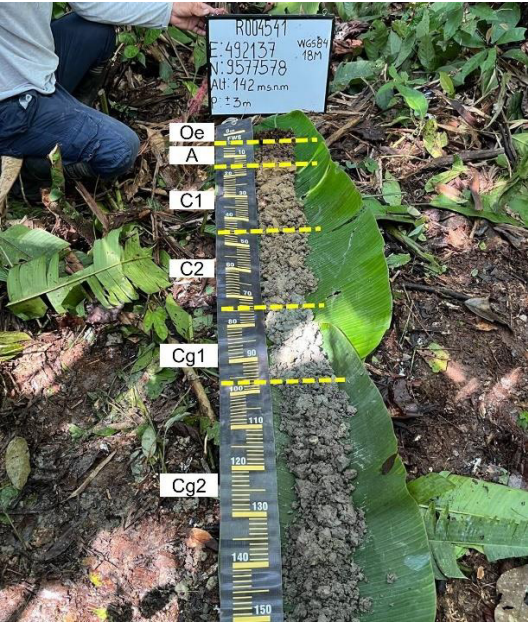
Distrito	Trompeteros	Provincia	Loreto	Departamento	Loreto
<b>Fotografía 4 Hincado 1 (referencia R004541)</b>

<b>Fecha:</b> 25/05/2024					
<b>Hora:</b> 14:06					
<b>Coordenadas UTM -WGS 84 – Zona 18M</b>					
<b>Este (m):</b> 492137					
<b>Norte (m):</b> 9577578					
<b>Altitud (m s. n. m.):</b> 142					
<b>Precisión:</b> ± 3 m					
<b>Descripción:</b>	Se observa el perfil de suelo levantado mediante barrenaje en el hincado 1 donde se ubica la referencia R004541, donde se muestra la siguiente secuencia de horizontes y/o capas: Oe – A – C1 – C2 – Cg1 – Cg2. En el horizonte A (0 – 0,15 m) y en la capa C1 (0,15 – 0,45 m) se percibió olor a hidrocarburo.

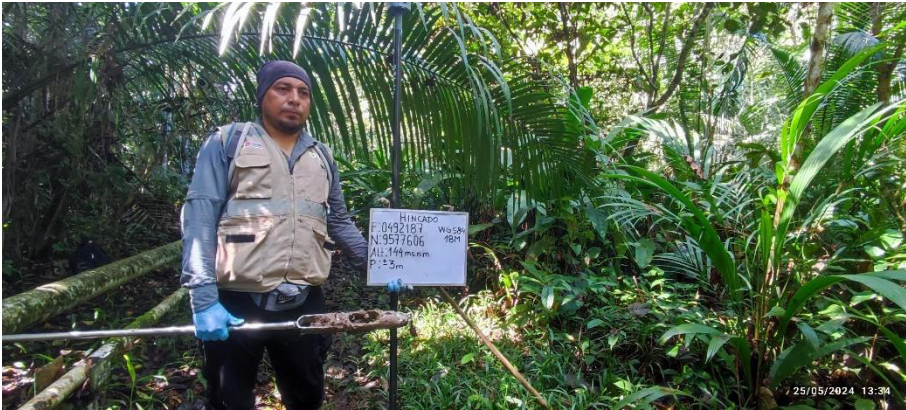
Distrito	Trompeteros	Provincia	Loreto	Departamento	Loreto
<b>Fotografía 5 Hincado 2</b>

<b>Fecha:</b> 25/05/2024					
<b>Hora:</b> 13:34					
<b>Coordenadas UTM -WGS 84 – Zona 18M</b>					
<b>Este (m):</b> 492187					
<b>Norte (m):</b> 9577606					
<b>Altitud (m s. n. m.):</b> 144					
<b>Precisión:</b> ± 3 m					
<b>Descripción:</b>		<p>Hincado 2, ubicado aproximadamente a 1 m del oleoducto proveniente de la Batería 8 - Chambira y que se dirige hacia la Batería 1 - Corrientes. Este hincado se realizó de 0,00 – 0,40 m de profundidad, observándose un suelo de textura media (franco arcillo arenoso), color pardo, libre de fragmentos gruesos, bajo contenido de materia orgánica y sin evidencias organolépticas de hidrocarburo.</p>

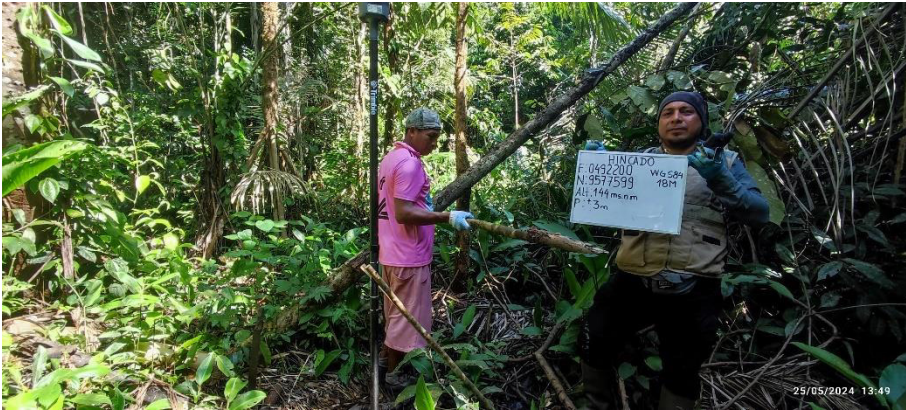
Distrito	Trompeteros	Provincia	Loreto	Departamento	Loreto
<b>Fotografía 6 Hincado 3</b>

<b>Fecha:</b> 25/05/2024					
<b>Hora:</b> 13:49					
<b>Coordenadas UTM -WGS 84 – Zona 18M</b>					
<b>Este (m):</b> 492200					
<b>Norte (m):</b> 9577599					
<b>Altitud (m s. n. m.):</b> 144					
<b>Precisión:</b> ± 3 m					
<b>Descripción:</b>		<p>Hincado 3, ubicado aproximadamente a 15 m del oleoducto proveniente de la Batería 8 - Chambira y que se dirige hacia la Batería 1 - Corrientes. Este hincado se realizó de 0,00 – 0,40 m de profundidad, observándose suelo de textura media (franco arcillo arenoso), color pardo, libre de fragmentos gruesos, bajo contenido de materia orgánica (salvo en los primeros 3 a 5 cm donde se encuentra una capa Oe) y sin evidencias organolépticas de hidrocarburo.</p>

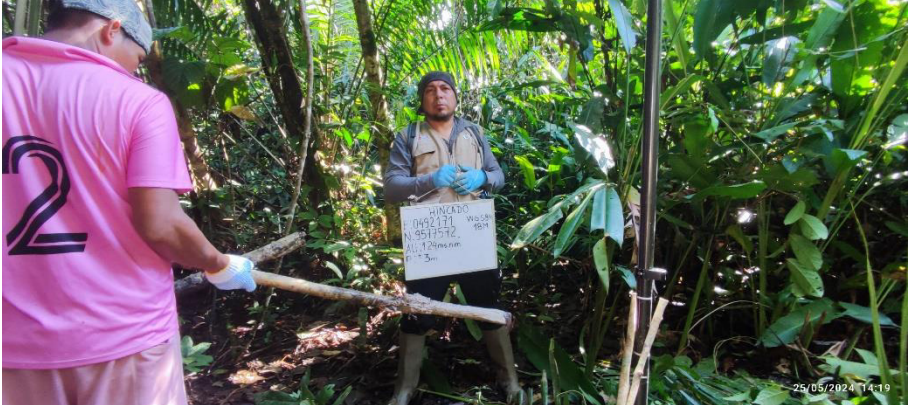
Distrito	Trompeteros	Provincia	Loreto	Departamento	Loreto
<b>Fotografía 9 Hincado 6</b>					
Fecha: 25/05/2024					
Hora: 14:19					
<b>Coordenadas UTM -WGS 84 – Zona 18M</b>					
Este (m): 492171					
Norte (m): 9577572					
Altitud (m s. n. m.): 124					
Precisión: ± 3 m

<b>Descripción:</b> Hincado 6, ubicado aproximadamente a 27 m del oleoducto proveniente de la Batería 8 - Chambira y que se dirige hacia la Batería 1 - Corrientes). Este hincado se realizó de 0,00 – 0,40 m de profundidad, observándose un suelo de textura media (franco arcillo arenoso), color pardo, libre de fragmentos gruesos, bajo contenido de materia orgánica (salvo en los primeros 3 a 5 cm donde se evidenció una capa Oe) y sin evidencias organolépticas de hidrocarburo

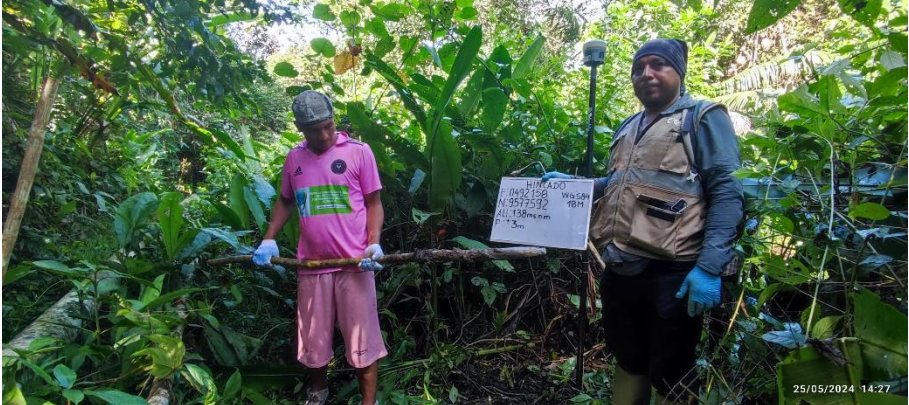
Distrito	Trompeteros	Provincia	Loreto	Departamento	Loreto
<b>Fotografía 10 Hincado 7</b>					
Fecha: 25/05/2024					
Hora: 14:27					
<b>Coordenadas UTM -WGS 84 – Zona 18M</b>					
Este (m): 492158					
Norte (m): 9577592					
Altitud (m s. n. m.): 138					
Precisión: ± 3 m

<b>Descripción:</b> Hincado 7, ubicado aproximadamente a 2,7 m del oleoducto proveniente de la Batería 8 – Chambira y que se dirige hacia la Batería 1 - Corrientes. Este hincado se realizó de 0,00 – 0,40 m de profundidad, observándose un suelo de textura media (franco arcillo arenoso), color pardo, libre de fragmentos gruesos, bajo contenido de materia orgánica (salvo en los primeros 3 cm donde se encuentra una capa Oe) y con evidencia organoléptica de presencia de hidrocarburos (olor) de 3 – 40 cm.

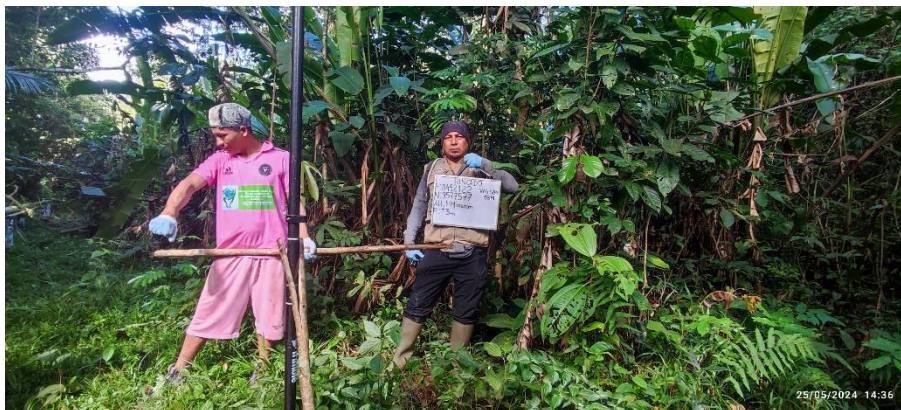
Distrito	Trompeteros	Provincia	Loreto	Departamento	Loreto
<b>Fotografía 11 Hincado 8</b>					
Fecha: 25/05/2024					
Hora: 14:36					
<b>Coordenadas UTM -WGS 84 – Zona 18M</b>					
Este (m): 492122					
Norte (m): 9577577					
Altitud (m s. n. m.): 141					
Precisión: ± 3 m					
<b>Descripción:</b>					
Hincado 8, ubicado aproximadamente a 1,50 m del oleoducto proveniente de la Batería 8 - Chambira hacia la Batería 1 - Corrientes. Este hincado se realizó de 0,00 – 0,40 m de profundidad, observándose suelo de textura media (franco arcillo arenoso), color pardo, libre de fragmentos gruesos, bajo contenido de materia orgánica y sin evidencias organolépticas de hidrocarburo.

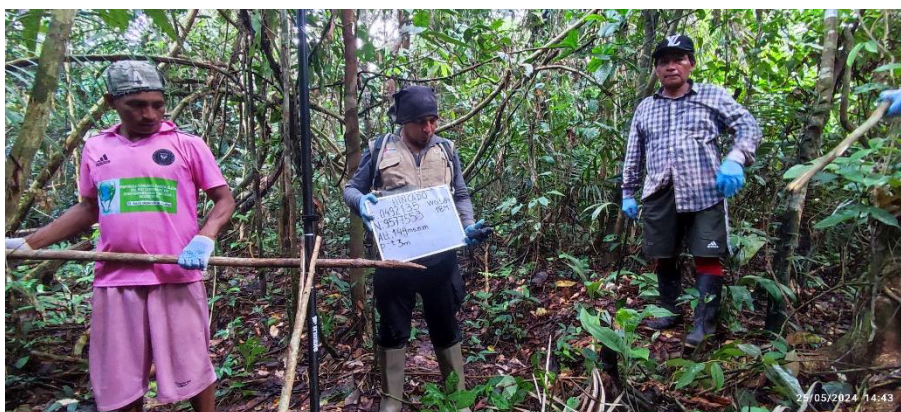
Distrito	Trompeteros	Provincia	Loreto	Departamento	Loreto
<b>Fotografía 12 Hincado 9</b>					
Fecha: 25/05/2024					
Hora: 14:43					
<b>Coordenadas UTM -WGS 84 – Zona 18M</b>					
Este (m): 492135					
Norte (m): 9577553					
Altitud (m s. n. m.): 144					
Precisión: ± 3 m					
<b>Descripción:</b>					
Hincado 9, ubicado aproximadamente a 30 m del oleoducto proveniente de la Batería 8 – Chambira y que se dirige hacia la Batería 1 - Corrientes. Este hincado se realizó de 0,00 – 0,40 m de profundidad, observándose suelo de textura media (franco arcillo arenoso), color pardo, libre de fragmentos gruesos, bajo contenido de materia orgánica (salvo en los primeros 3 a 5 cm donde se evidenció una capa Oe) y sin evidencias organolépticas de hidrocarburo.

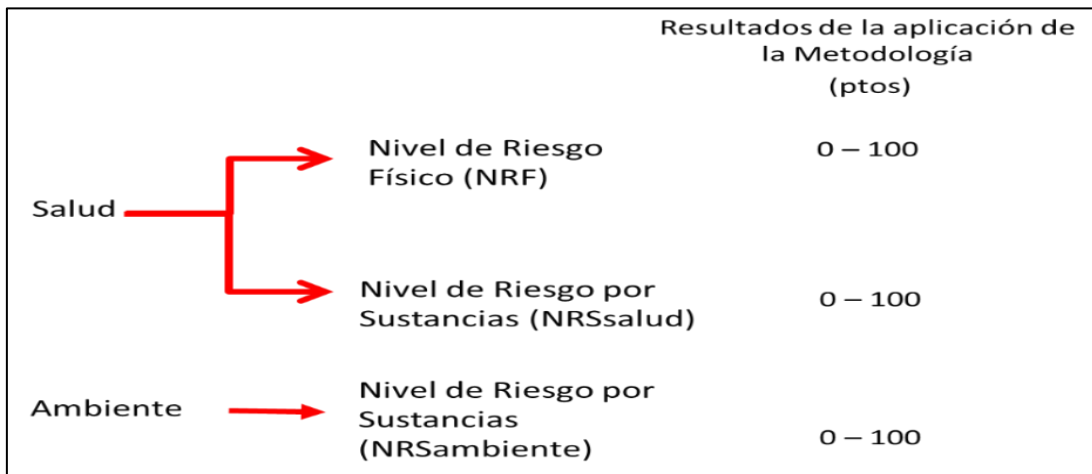
**Figura 7.2.** Indicadores de riesgos por presencia de peligros de tipo físico y por presencia de sustancias contaminantes

Es preciso indicar que la metodología establece 3 indicadores que muestran los riesgos por la presencia de peligros de tipo físico y por la presencia de sustancias contaminantes, tal como se muestra en la Figura 7.2.

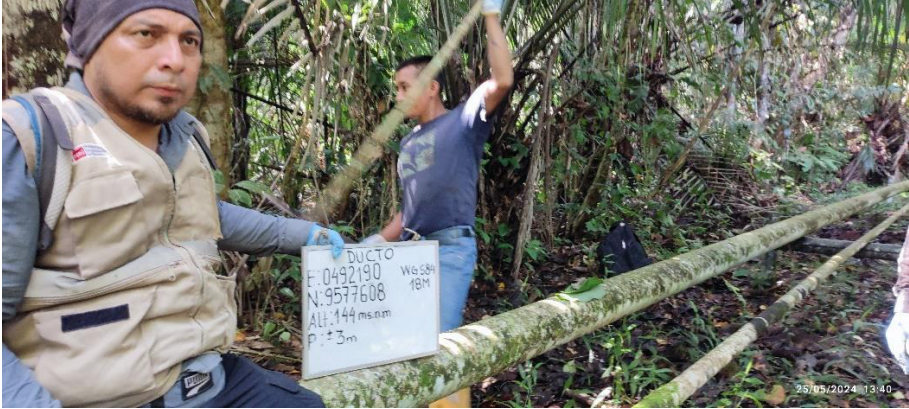
Distrito	Trompeteros	Provincia	Loreto	Departamento	Loreto
<b>Fotografía 1 Oleoducto</b>

Fecha: 25/05/2024					
Hora: 13:40					
<b>Coordenadas UTM -WGS 84 – Zona 18M</b>					
Este (m): 492190					
Norte (m): 9577608					
Altitud (m s. n. m.): 144					
Precisión: ± 3 m					
<b>Descripción:</b>		Oleoducto que proviene de la Batería 8 - Chambira y que atraviesa el sitio de suroeste a noreste en dirección hacia la Batería 1 - Corrientes.			
Distrito	Trompeteros	Provincia	Loreto	Departamento	Loreto
<b>Fotografía 2 Oleoducto</b>

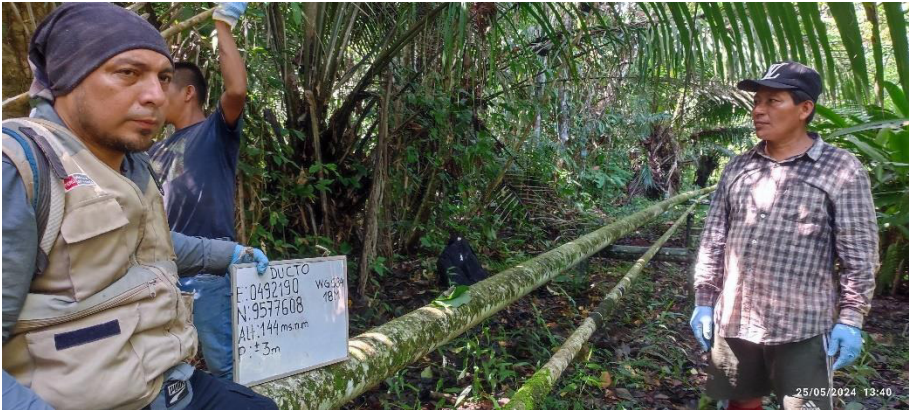
Fecha: 25/05/2024					
Hora: 13:40					
<b>Coordenadas UTM -WGS 84 – Zona 18M</b>					
Este (m): 492190					
Norte (m): 9577608					
Altitud (m s. n. m.): 144					
Precisión: ± 3 m					
<b>Descripción:</b>		Se observa que el derecho de vía (DdV) del oleoducto que va de la Batería 8 - Chambira hacia la Batería 1 - Corrientes se encuentra con presencia de vegetación de bosque secundario en el entorno.

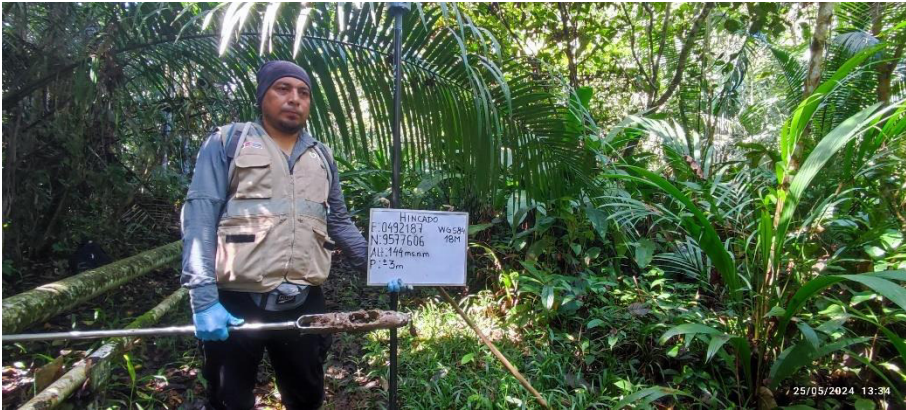
Distrito	Trompeteros	Provincia	Loreto	Departamento	Loreto
<b>Fotografía 5 Hincado 2</b>

Fecha: 25/05/2024					
Hora: 13:34					
<b>Coordenadas UTM -WGS 84 – Zona 18M</b>					
Este (m): 492187					
Norte (m): 9577606					
Altitud (m s. n. m.): 144					
Precisión: ± 3 m					
<b>Descripción:</b>		Hincado 2, ubicado aproximadamente a 1 m del oleoducto proveniente de la Batería 8 - Chambira y que se dirige hacia la Batería 1 - Corrientes. Este hincado se realizó de 0,00 – 0,40 m de profundidad, observándose un suelo de textura media (franco arcillo arenoso), color pardo, libre de fragmentos gruesos, bajo contenido de materia orgánica y sin evidencias organolépticas de hidrocarburo.

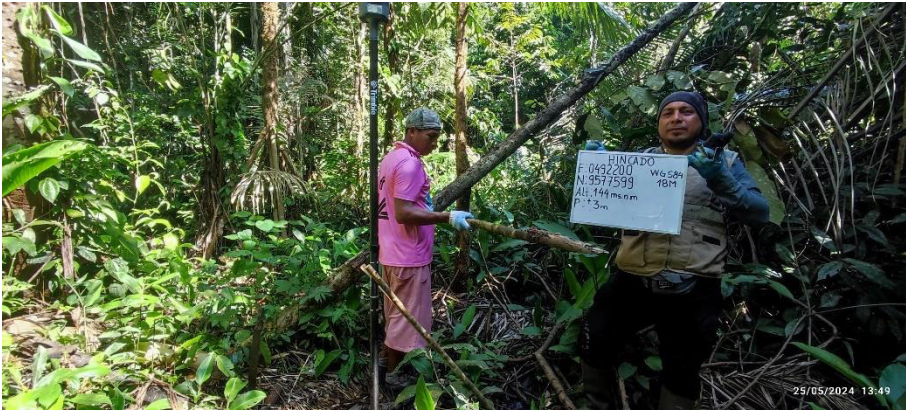
Distrito	Trompeteros	Provincia	Loreto	Departamento	Loreto
<b>Fotografía 6 Hincado 3</b>

Fecha: 25/05/2024					
Hora: 13:49					
<b>Coordenadas UTM -WGS 84 – Zona 18M</b>					
Este (m): 492200					
Norte (m): 9577599					
Altitud (m s. n. m.): 144					
Precisión: ± 3 m					
<b>Descripción:</b>		Hincado 3, ubicado aproximadamente a 15 m del oleoducto proveniente de la Batería 8 - Chambira y que se dirige hacia la Batería 1 - Corrientes. Este hincado se realizó de 0,00 – 0,40 m de profundidad, observándose suelo de textura media (franco arcillo arenoso), color pardo, libre de fragmentos gruesos, bajo contenido de materia orgánica (salvo en los primeros 3 a 5 cm donde se encuentra una capa Oe) y sin evidencias organolépticas de hidrocarburo.

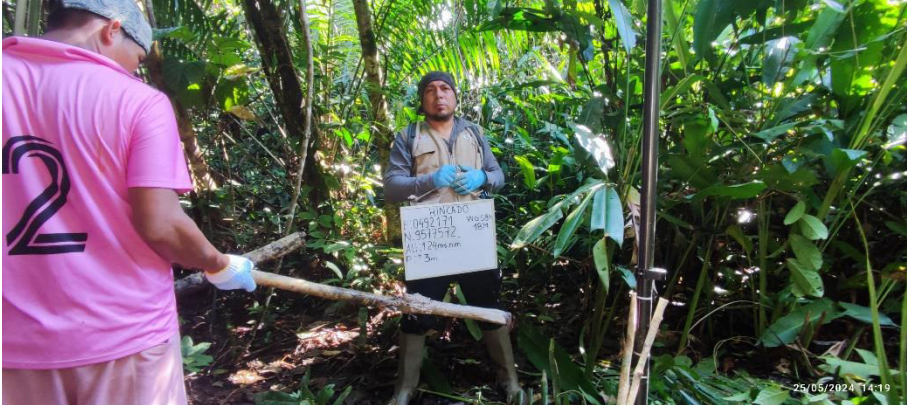
<b>Descripción:</b> Hincado 6, ubicado aproximadamente a 27 m del oleoducto proveniente de la Batería 8 - Chambira y que se dirige hacia la Batería 1 - Corrientes). Este hincado se realizó de 0,00 – 0,40 m de profundidad, observándose un suelo de textura media (franco arcillo arenoso), color pardo, libre de fragmentos gruesos, bajo contenido de materia orgánica (salvo en los primeros 3 a 5 cm donde se evidenció una capa Oe) y sin evidencias organolépticas de hidrocarburo

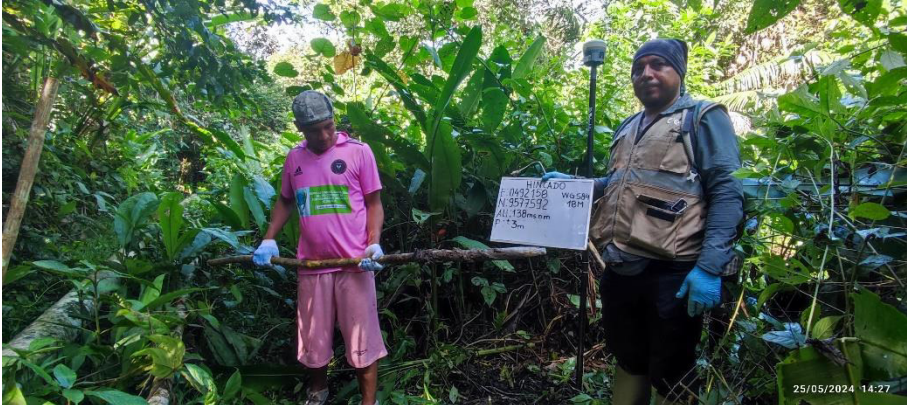
<b>Descripción:</b> Hincado 7, ubicado aproximadamente a 2,7 m del oleoducto proveniente de la Batería 8 – Chambira y que se dirige hacia la Batería 1 - Corrientes. Este hincado se realizó de 0,00 – 0,40 m de profundidad, observándose un suelo de textura media (franco arcillo arenoso), color pardo, libre de fragmentos gruesos, bajo contenido de materia orgánica (salvo en los primeros 3 cm donde se encuentra una capa Oe) y con evidencia organoléptica de presencia de hidrocarburos (olor) de 3 – 40 cm.

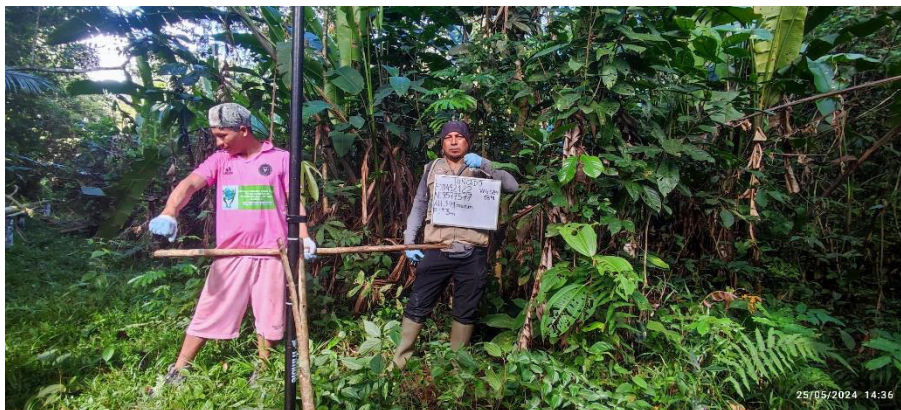
Distrito	Trompeteros	Provincia	Loreto	Departamento	Loreto
<b>Fotografía 11 Hincado 8</b>					
Fecha: 25/05/2024					
Hora: 14:36					
<b>Coordenadas UTM -WGS 84 – Zona 18M</b>					
Este (m): 492122					
Norte (m): 9577577					
Altitud (m s. n. m.): 141					
Precisión: ± 3 m					
<b>Descripción:</b>					
Hincado 8, ubicado aproximadamente a 1,50 m del oleoducto proveniente de la Batería 8 - Chambira hacia la Batería 1 - Corrientes. Este hincado se realizó de 0,00 – 0,40 m de profundidad, observándose suelo de textura media (franco arcillo arenoso), color pardo, libre de fragmentos gruesos, bajo contenido de materia orgánica y sin evidencias organolépticas de hidrocarburo.

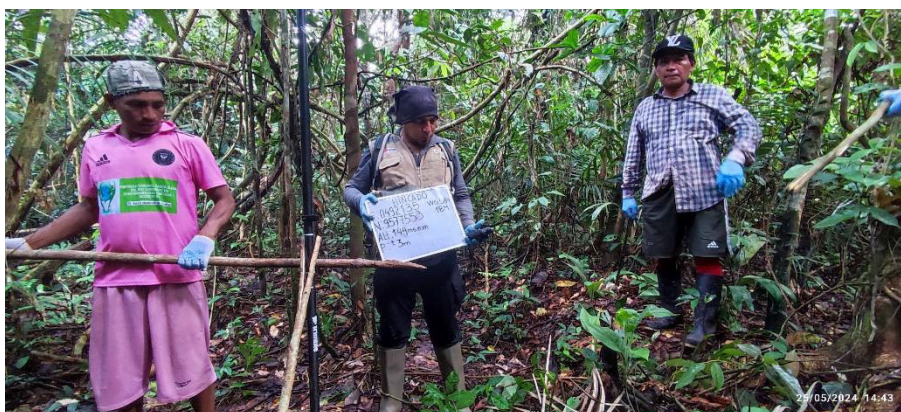
Distrito	Trompeteros	Provincia	Loreto	Departamento	Loreto
<b>Fotografía 12 Hincado 9</b>					
Fecha: 25/05/2024					
Hora: 14:43					
<b>Coordenadas UTM -WGS 84 – Zona 18M</b>					
Este (m): 492135					
Norte (m): 9577553					
Altitud (m s. n. m.): 144					
Precisión: ± 3 m					
<b>Descripción:</b>					
Hincado 9, ubicado aproximadamente a 30 m del oleoducto proveniente de la Batería 8 – Chambira y que se dirige hacia la Batería 1 - Corrientes. Este hincado se realizó de 0,00 – 0,40 m de profundidad, observándose suelo de textura media (franco arcillo arenoso), color pardo, libre de fragmentos gruesos, bajo contenido de materia orgánica (salvo en los primeros 3 a 5 cm donde se evidenció una capa Oe) y sin evidencias organolépticas de hidrocarburo.

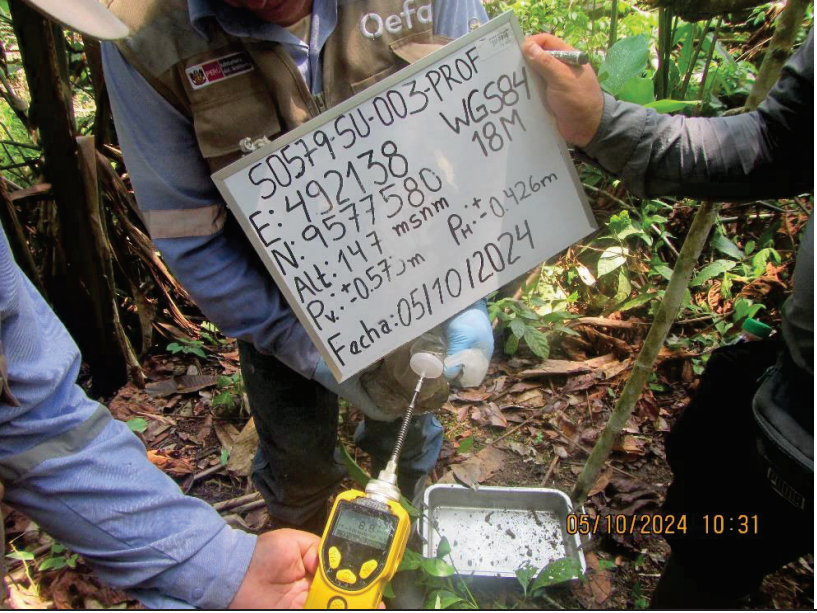
Distrito	Trompeteros	Provincia	Loreto	Departamento	Loreto
<b>Fotografía 9</b> S0579-SU-003-PROF

Fecha: 05/10/2024					
Hora: 10:31					
<b>Coordenadas UTM -WGS 84 – Zona 18M</b>					
<b>Este (m):</b> 492138					
<b>Norte (m):</b> 9577580					
<b>Altitud (m. s. n. m.):</b> 147					
<b>Precisión vertical:</b> ± 0,573 m					
<b>Precisión horizontal:</b> ± 0,426 m					
<b>Descripción:</b>	Toma de medición de compuestos orgánicos volátiles (COV) sobre muestra con código S0579-SU-003-PROF, reportándose una lectura de PID de 8,8 ppm.

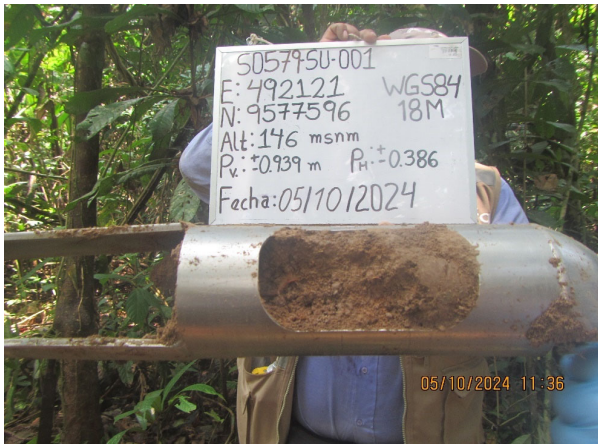
Toma de muestra de suelo con código S0579-SU-001

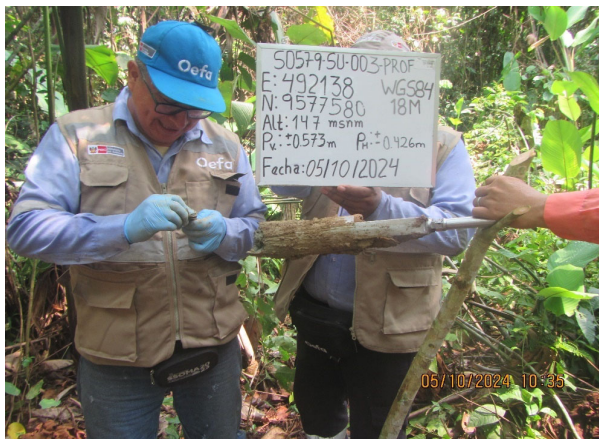
Toma de muestra de suelo con código S0579-SU-003-PROF. Se observa suelo de textura
