INFORME N° 167 - 2014-OEFA/DE-SDCA-CIPASH

ASUNTO : Identificación de pasivo ambiental del subsector hidrocarburos
con código de Ficha OEFA F01443, ubicado en el Lote VII/M (ex
Lote VII), en el distrito de La Brea de la provincia Talara del
departamento de Piura.

III. IDENTIFICACIÓN DE PASIVO AMBIENTAL DEL SUBSECTOR HIDROCARBUROS CON CÓDIGO DE FICHA OEFA F01443

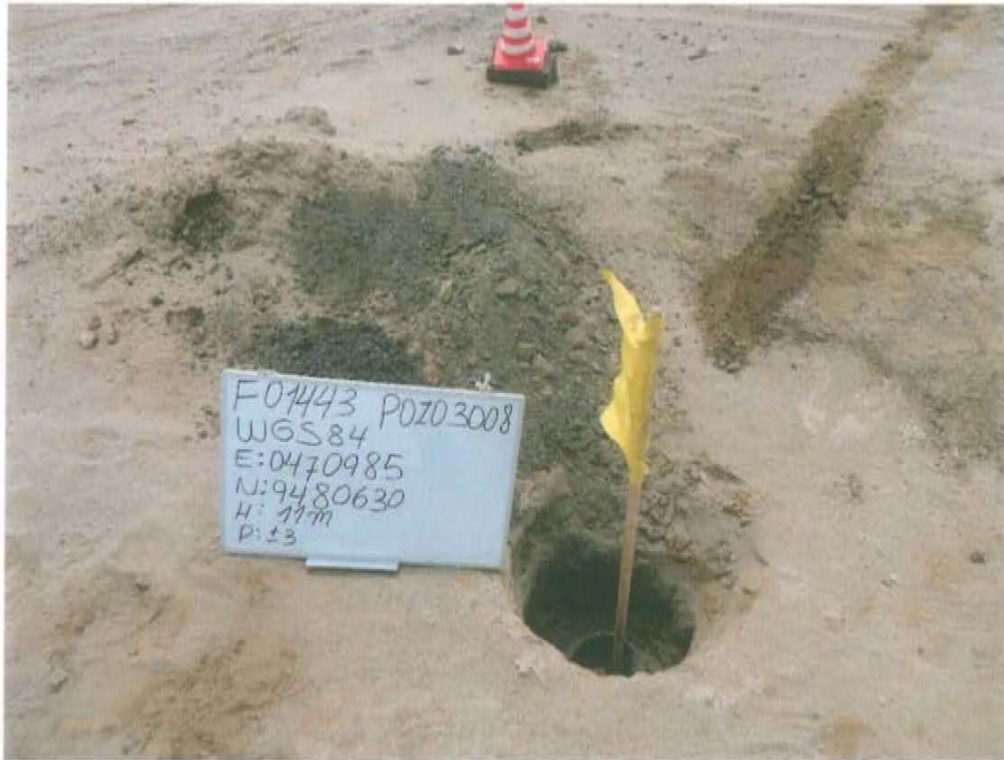
Fotografía N° 1. Pozo T3008, presenta casing corroído que sobresale 0,1 m de altura sobre la superficie del suelo de un hueco de 0,50 m de profundidad, sin tapón, sin brida y sin válvula.

14. Durante la evaluación in situ realizada por el OEFA el 4 de julio de 2014, se observó un pozo inactivo, que no presentaba señales ni cercos de prevención, que no contaba con terraplén habilitado pero sí con acceso vehicular hasta 300 m de distancia de la ubicación del pozo. Asimismo, se observó un casing (tubería de revestimiento) corroído, que sobresalía 0,1 m de altura sobre la superficie del suelo de un hueco de 0,5 m de profundidad y no se visualizó válvula que asegure el hermetismo del pozo por lo que se le consideró como un pozo abierto al ambiente. Por otro lado, no se observó afloramiento de fluido desde el pozo; sin embargo, se observó suelo con hidrocarburo en los alrededores del casing y en la superficie del suelo del terraplén, además de restos de material de relleno de la plataforma y algunos restos de madera dispersos.

16. En ese sentido, de la revisión documentaria y evaluación in situ se tiene que el pozo se encuentra mal abandonado, toda vez que no se encuentra herméticamente cerrado ni en condiciones seguras para el abandono, conforme se establece el Artículo 2° del Decreto Supremo N° 032-2004-EM - Reglamento de las Actividades de Exploración y Explotación de Hidrocarburos⁶. Además de presentar suelo contaminado con hidrocarburos en el área circundante al pozo.

- (i) El pozo identificado con código PERUPETRO T3008, califica como un pozo mal abandonado que no se encuentra herméticamente cerrado ni en condiciones seguras, de conformidad con lo establecido en el Artículo 2° del Decreto Supremo N° 032-2004-EM - Reglamento de las Actividades de Exploración y Explotación de Hidrocarburos.

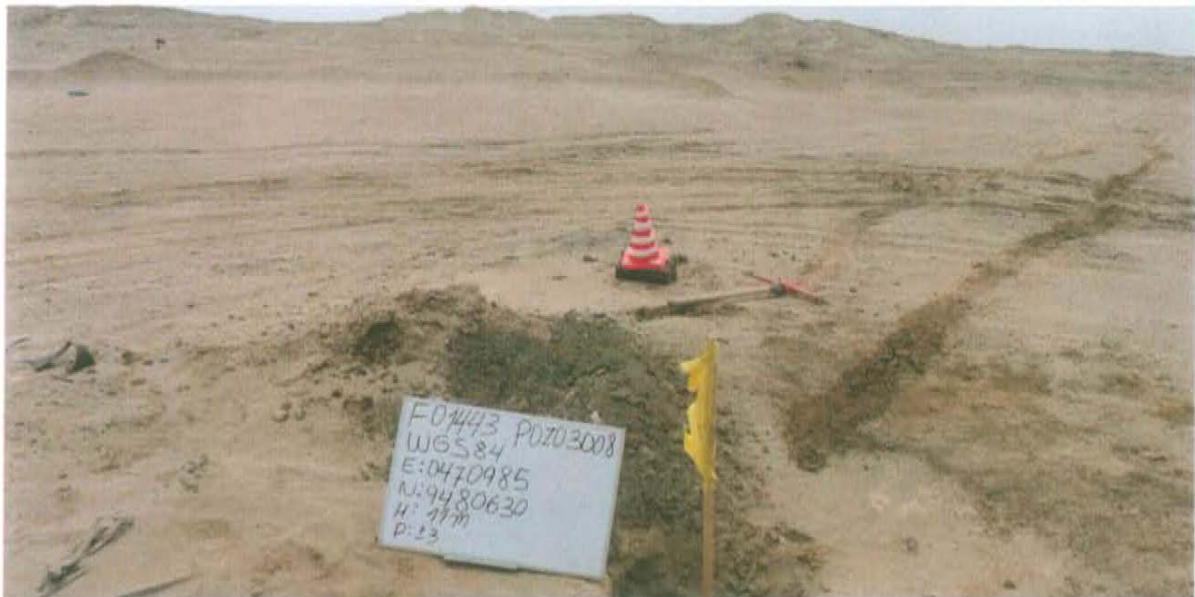
Fotografía N° 2. Pozo rodeado por lomas y colinas bajas a 1 000 m hacia el Noroeste del pozo y una extensa área de planicie de arena y grava.

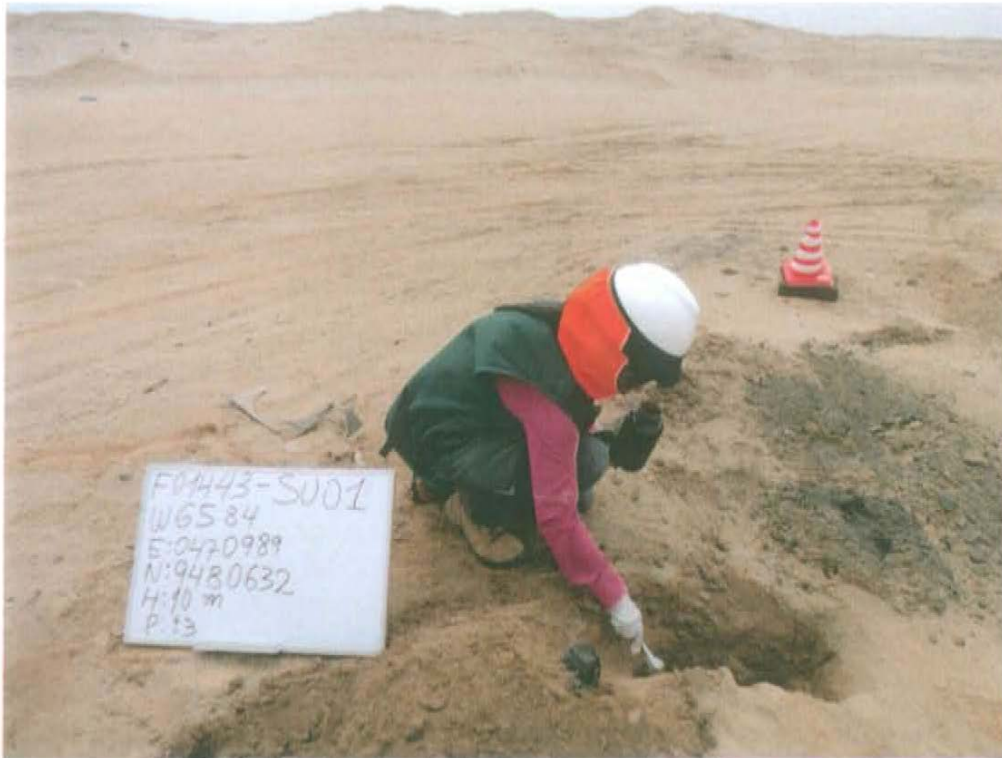
Fotografía N° 3. Toma de muestra de suelo en el punto F01443-SU01 a 1 m de distancia del pozo evaluado.

17. Producto del recorrido y exploración del área circundante al pozo, se ubicaron dos (2) puntos para la recolección de igual número de muestras puntuales de suelo para su correspondiente análisis en un laboratorio acreditado por INDECOPI. Para la toma de muestra se siguieron los criterios establecidos en la Guía para Muestreo de Suelos en el marco del Decreto Supremo N° 002-2013-MINAM, Estándares de Calidad Ambiental (ECA) para suelo, aprobado con R.M. N° 085-2014-MINAM - Ministerio del Ambiente.
18. La descripción y ubicación de los puntos de muestreo de suelo; así como, los parámetros analizados en laboratorio se detallan en la Tabla 1 (ver anexo 4).

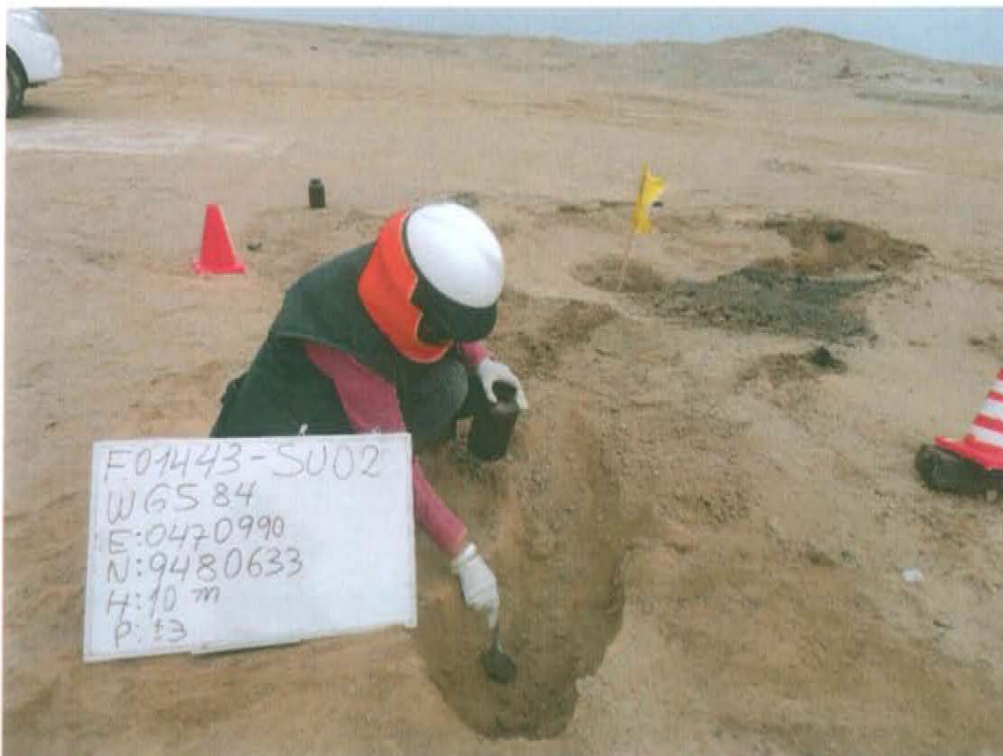
Fotografía N° 4. Recojo de la segunda muestra de suelo F01443-SU02 a 2,5 m de distancia del pozo evaluado.

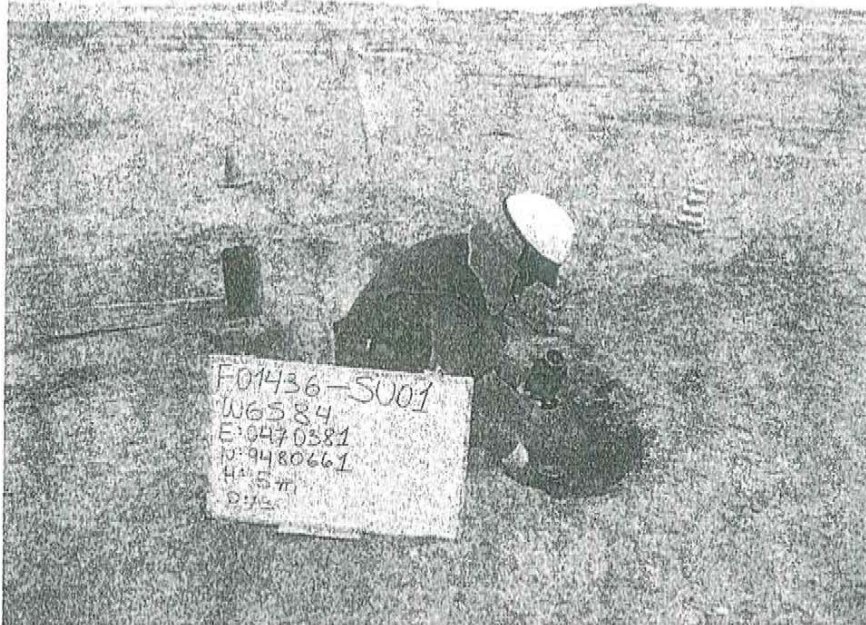
Fotografía N° 1. Toma de muestra de suelo en el punto F01443-SU01, ubicado a 1 m aproximadamente al noroeste del Pozo T3008.

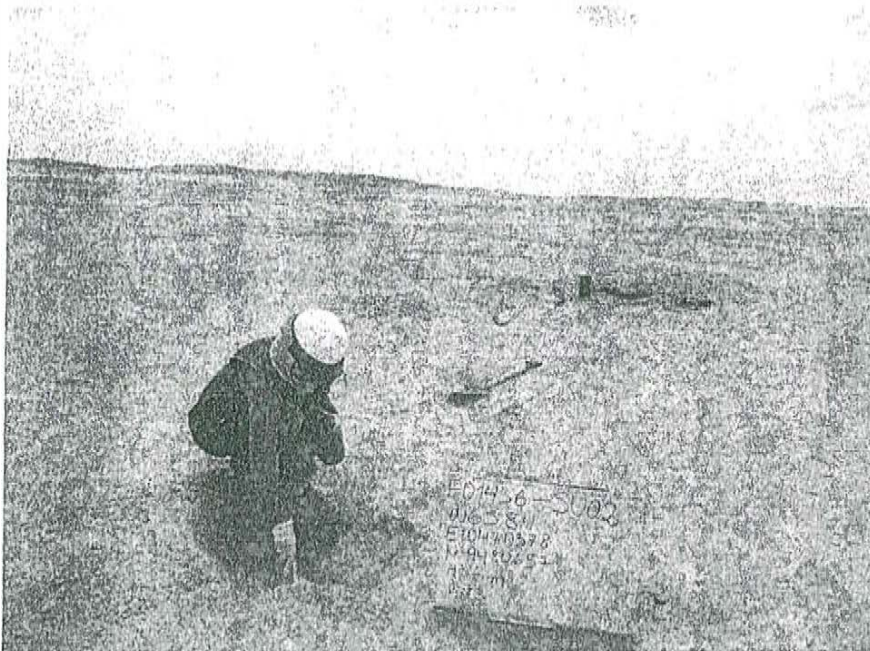
Fotografía N° 2. Toma de muestra de suelo en el punto F01443 SU02, ubicado a 2.5 m aproximadamente al noreste del Pozo T3008.

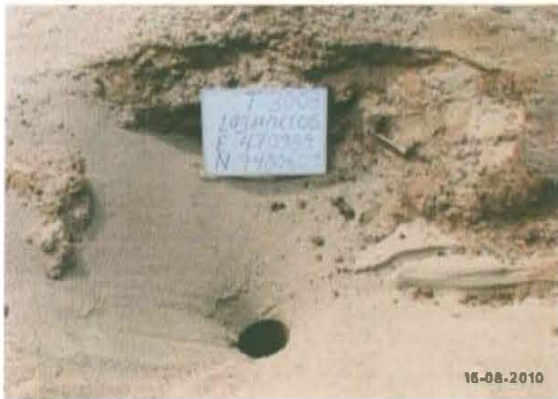
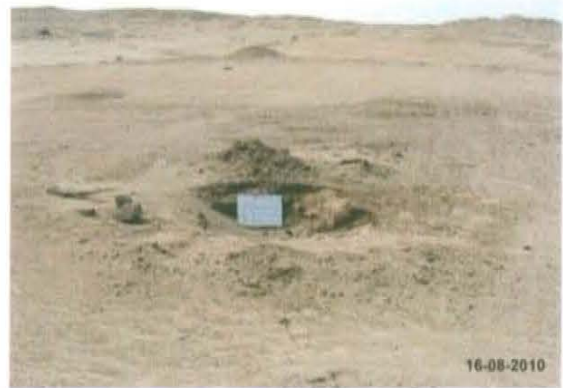
3. REGISTRO FOTOGRÁFICO

Inadecuado abandono del pozo
