INFORME N° 130 - 2014-OEFA/DE-SDCA-CIPASH

ASUNTO : Identificación de pasivo ambiental del subsector hidrocarburos
con código de Ficha OEFA F02061, ubicado en el Lote VII/VI (ex
Lote VII), en el distrito La Brea de la provincia Talara del
departamento de Piura.

III. IDENTIFICACIÓN DE PASIVO AMBIENTAL DEL SUBSECTOR HIDROCARBUROS CON CÓDIGO DE FICHA OEFA F02061

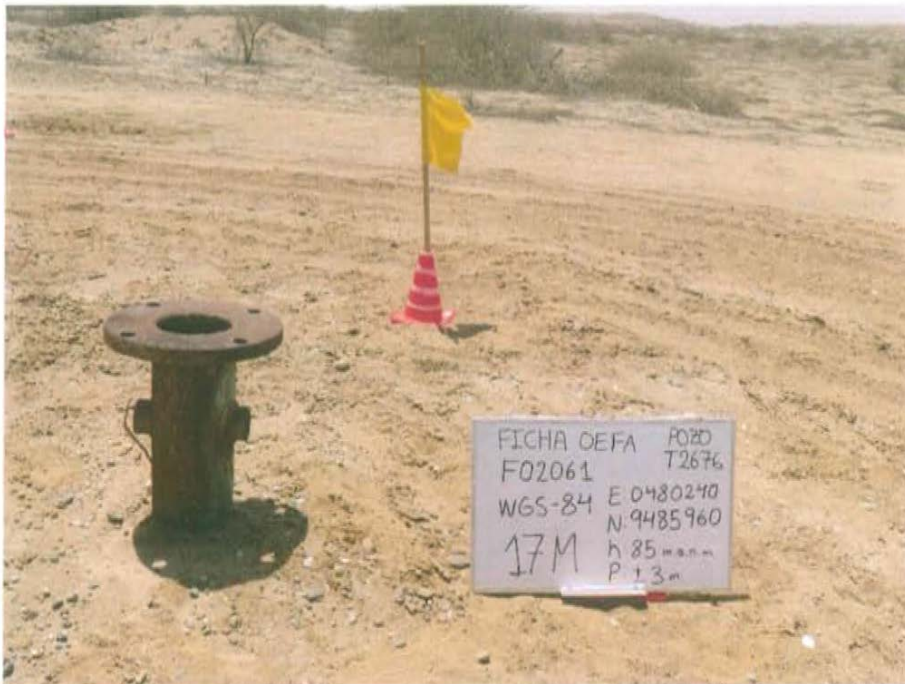
14. Durante la evaluación in situ realizada por el OEFA el 03 de setiembre de 2014, se observó pozo inactivo, ubicado en un terreno llano sobresaliendo en 0,47 m. El pozo presenta tubería de revestimiento (casing) de 6 plg de diámetro unido a la parte inferior correspondiente a la brida, cabe destacar que el pozo se encontraba abierto, sin elementos de cierre en superficie tales como válvulas, llaves entre otros que garanticen

un cierre hermético del pozo, también se visualizó una abertura lateral de 2 plg de diámetro en el casing con las mismas condiciones. Además el pozo se encontraba en estado de corrosión y no cuenta con acceso vehicular hacia su ubicación. Asimismo, no se visualizó afloramiento de líquidos, ni se percibió emisiones gaseosas provenientes del pozo (ver anexos 1 y 2).

Fotografía N° 1. Ubicación del pozo inactivo ubicado en terreno llano, con casing expuesto al ambiente.

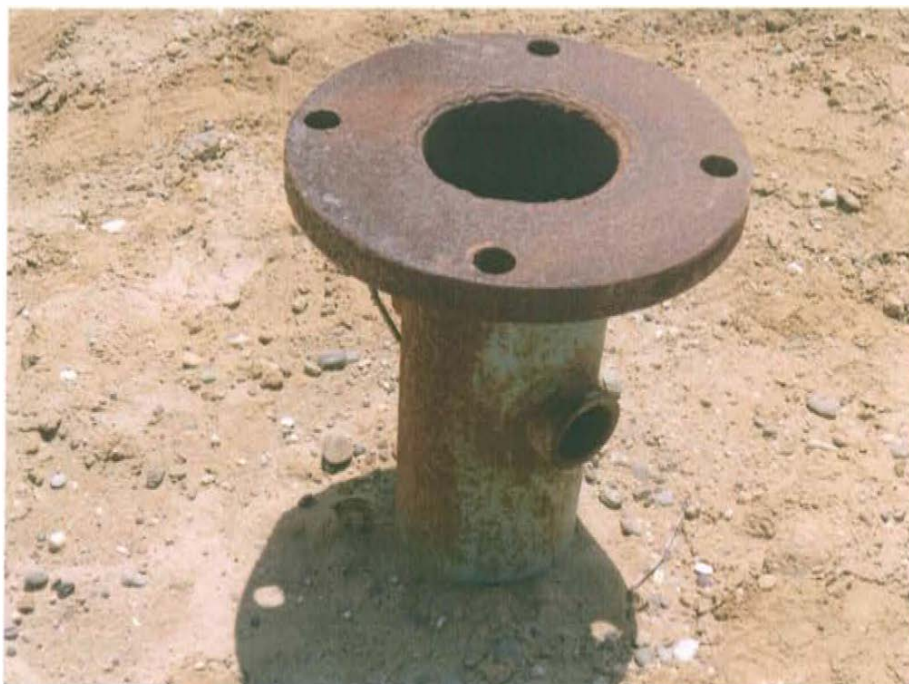
16. En ese sentido, de la revisión de los antecedentes y la evaluación in situ, se considera que el pozo se encuentra mal abandonado, toda vez que no se encuentra herméticamente cerrado ni en condiciones seguras para el abandono; conforme se establece en el Artículo 2° del Decreto Supremo N° 032-2004-EM - Reglamento de las Actividades de Exploración y Explotación de Hidrocarburos⁶. Además de presentar suelo contaminado con hidrocarburos en el área circundante al pozo.

Fotografía N° 2. Se observa pozo inactivo que presenta una casing con brida, el cual se encuentra abierto, sin elemento de cierre tales como válvulas, llaves entre otros, que garanticen un cierre hermético del pozo.

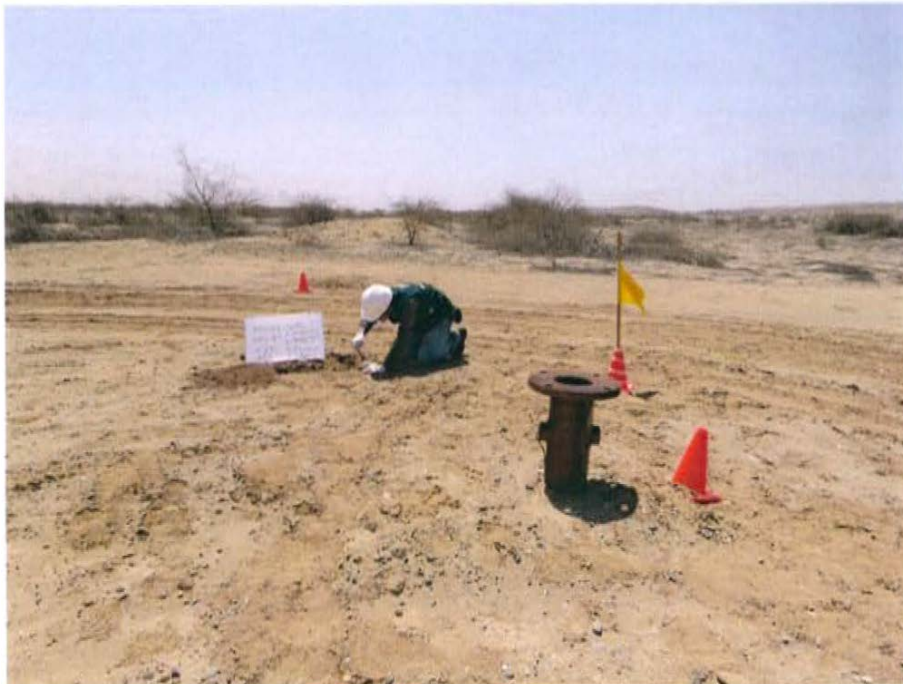
Fotografía N° 3. Toma de muestra de suelo en el punto F02061-SU01, ubicado a Noroeste del pozo y a 2,5 m aproximadamente del Pozo T2676.

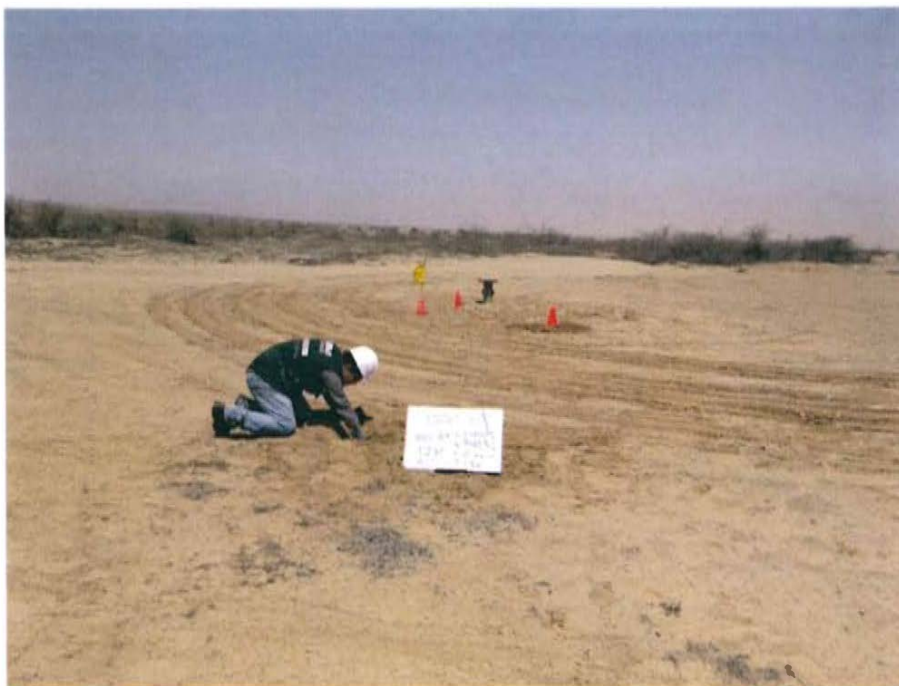
Fotografía N° 4. Toma de muestra de suelo en el punto F02061-SU02, ubicado al Noroeste del pozo y a 7,0 m aproximadamente del Pozo T2676

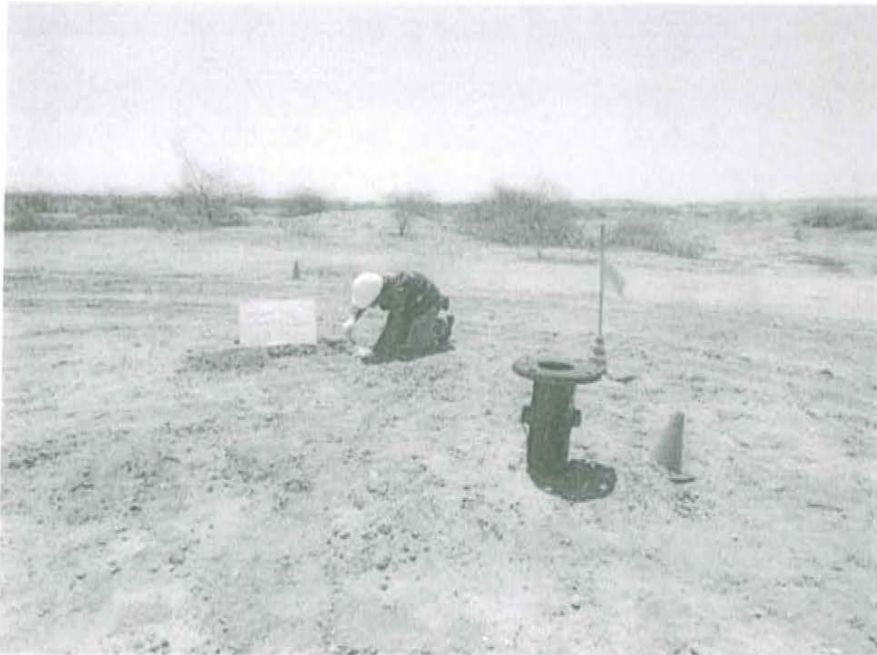
Fotografía N° 1. Toma de muestra de suelo en el punto F02061-SU01, ubicado a Noroeste del pozo y a 2,5 m aproximadamente del Pozo T2676.

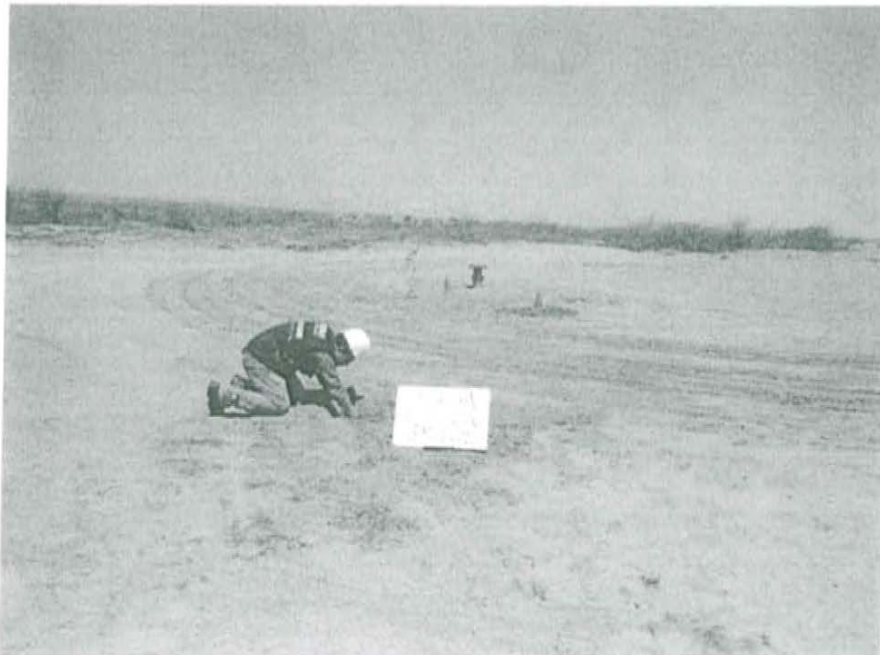
Fotografía N° 2. Toma de muestra de suelo en el punto F02061-SU02, ubicado al Noroeste del pozo y a 7,0 m aproximadamente del Pozo T2676

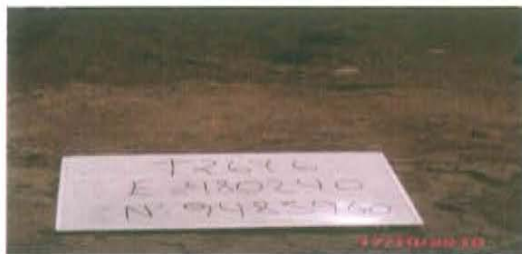
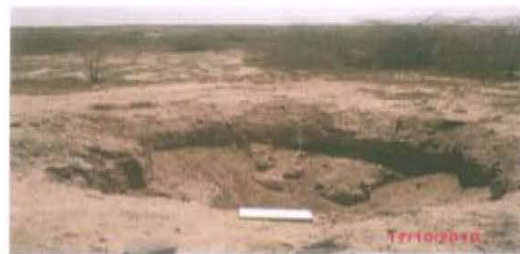
3. REGISTRO FOTOGRÁFICO

Pozo ATA, con casing cor oído y con fluido en su interior, cantina destruida con restos de madera, sin acceso vehicular y vegetación seca en la zona.

Inadecuado Abandono de Pozo
