**INFORME N° 819 - 2015-OEFA/DE-SDCA-CIPASH**

**ASUNTO :** Identificación de pasivo ambiental del subsector hidrocarburos  
con código de Ficha OEFA F00530, ubicado en el Lote VII/VI (ex  
Lote VII), en el distrito de La Brea de la provincia Talara del  
departamento de Piura.

### III. IDENTIFICACIÓN DE PASIVO AMBIENTAL DEL SUBSECTOR HIDROCARBUROS CON CÓDIGO DE FICHA OEFA F00530

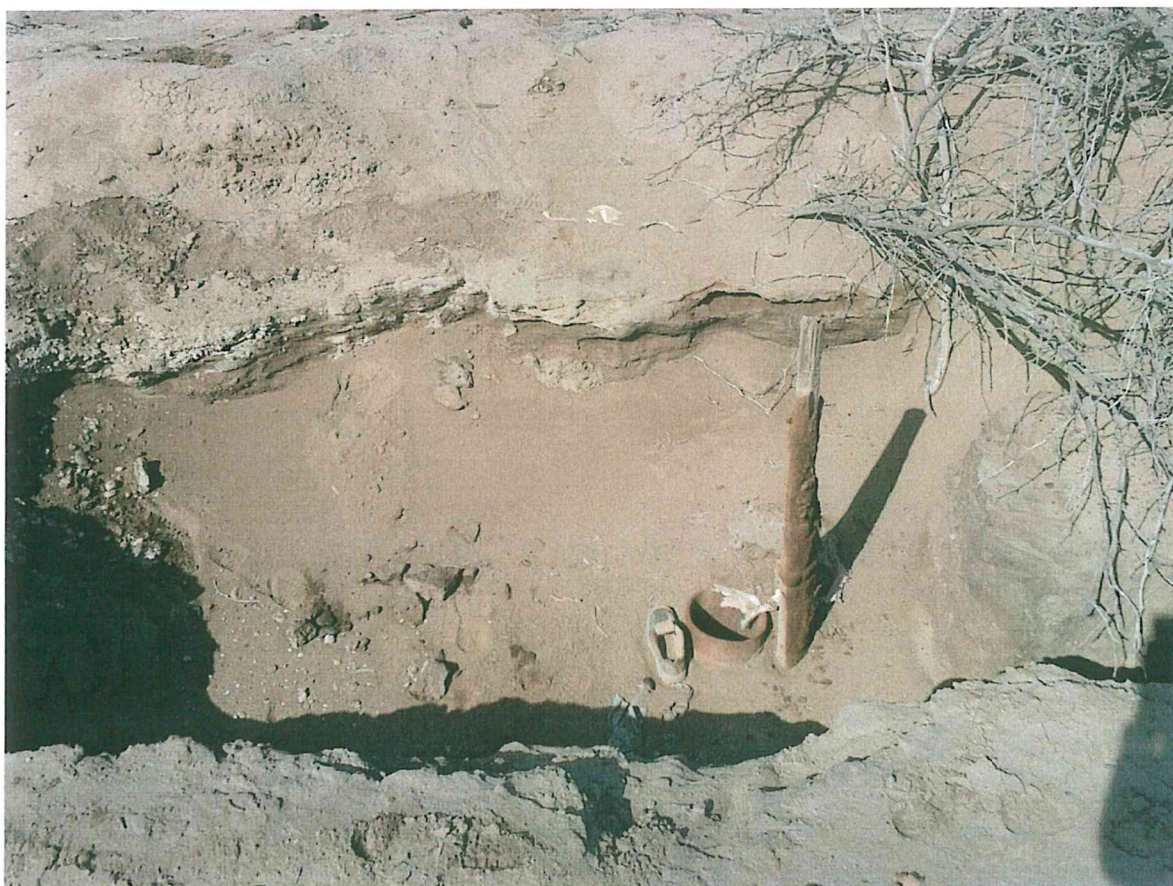
14. Durante la evaluación *in situ* realizada por el OEFA el 5 de junio de 2013, se observó el pozo fuera de producción y mal abandonado, el cual se encontraba dentro de un hoyo de 3 m x 4 m y 1,2 m de profundidad. En el fondo del hoyo se observó el casing cortado sin válvulas o algún otro elemento de cierre en superficie que garantice su cierre hermético. Asimismo, alrededor se aprecia montículos de suelo con hidrocarburos en un radio de 5 m desde el pozo. Además, no se percibieron olores característicos a hidrocarburos por

emisiones gaseosas ni se observa afloramiento de hidrocarburos. Asimismo cabe mencionar que el pozo no cuenta con accesos ni terraplén (ver anexos 1, 2 y 3).

Fotografía N° 1. Vista del pozo con código PERUPETRO T1599 y con código Ficha OEFA F00530, se encuentra en el fondo dentro de un hoyo de 3 m x 4 m y 1,2 m de profundidad, no cuenta con ningún elemento de cierre por lo que se encuentra abierto al ambiente.

- 40. Conforme a las conclusiones expuestas, se recomienda remitir el presente informe a la Dirección General de Asuntos Ambientales Energéticos del Ministerio de Energía y Minas, para su conocimiento y fines pertinentes.

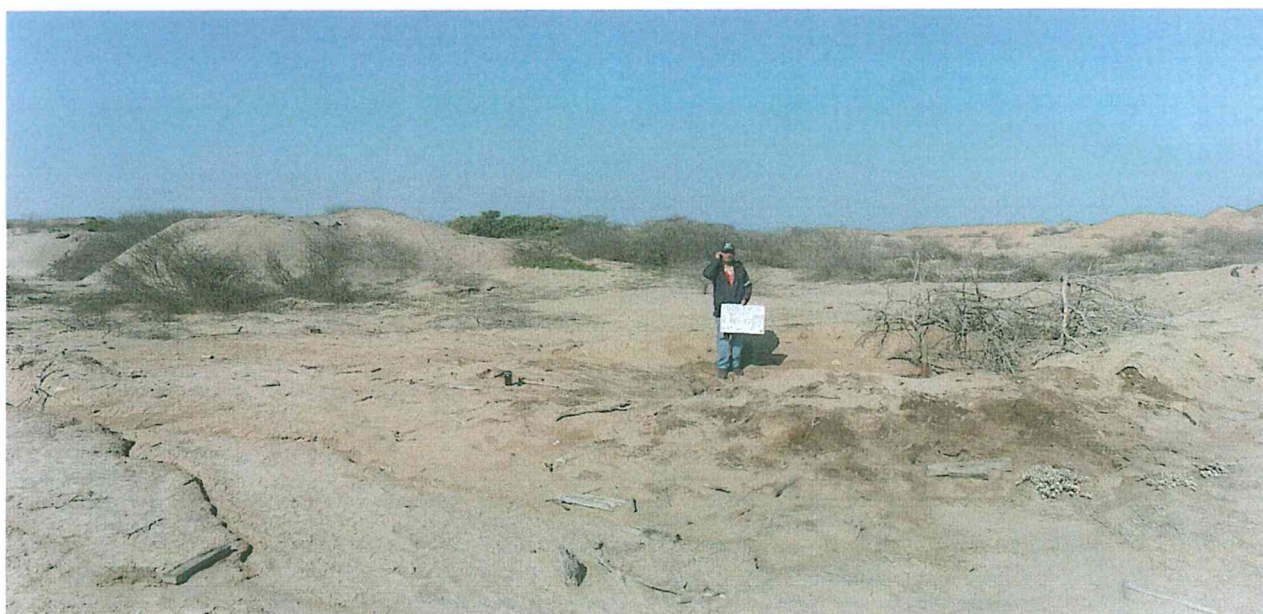
Fotografía N° 2. Vista panorámica del pozo T1599, se observan montículos de tierra con hidrocarburos en un radio de 5 m desde el pozo y además, poca vegetación en los alrededores.

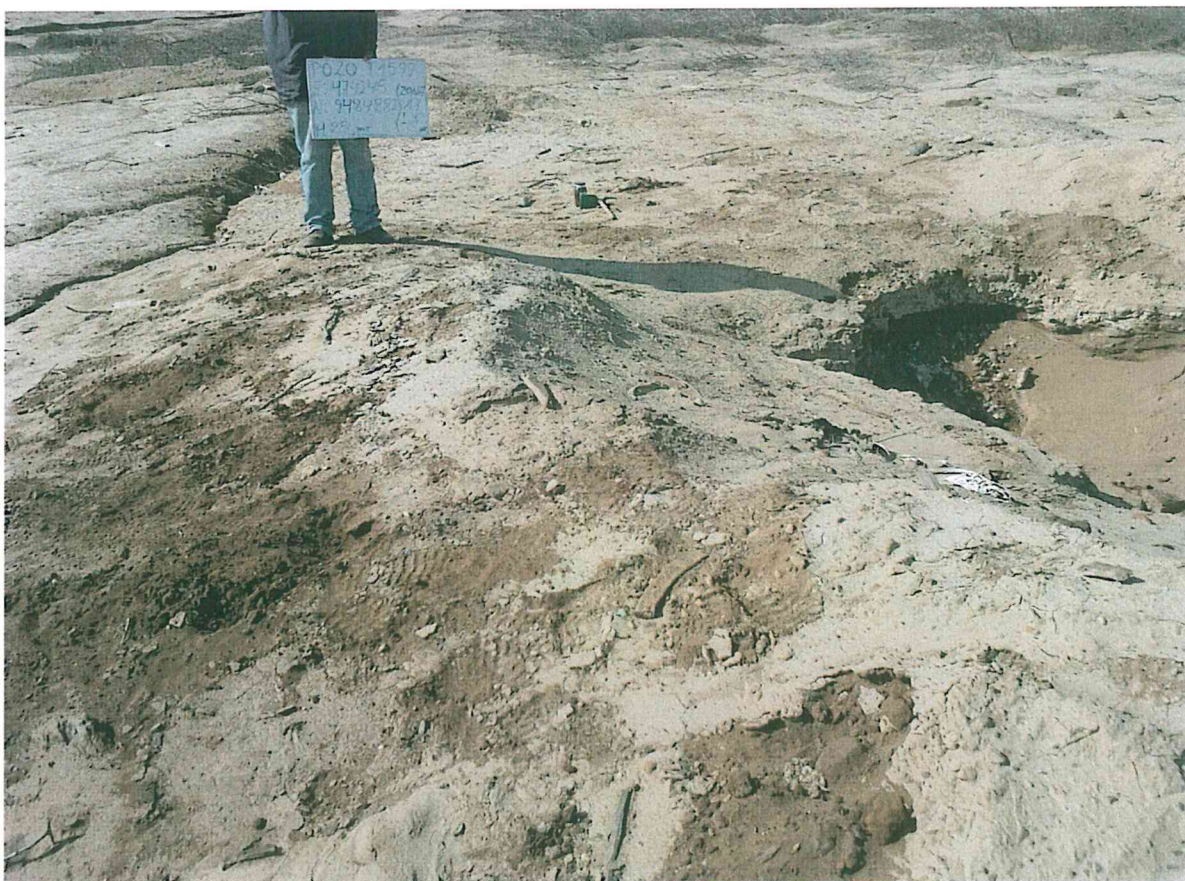
Fotografía N° 3. Vista del suelo con hidrocarburos que se encuentra alrededor del pozo abandonado T1599.

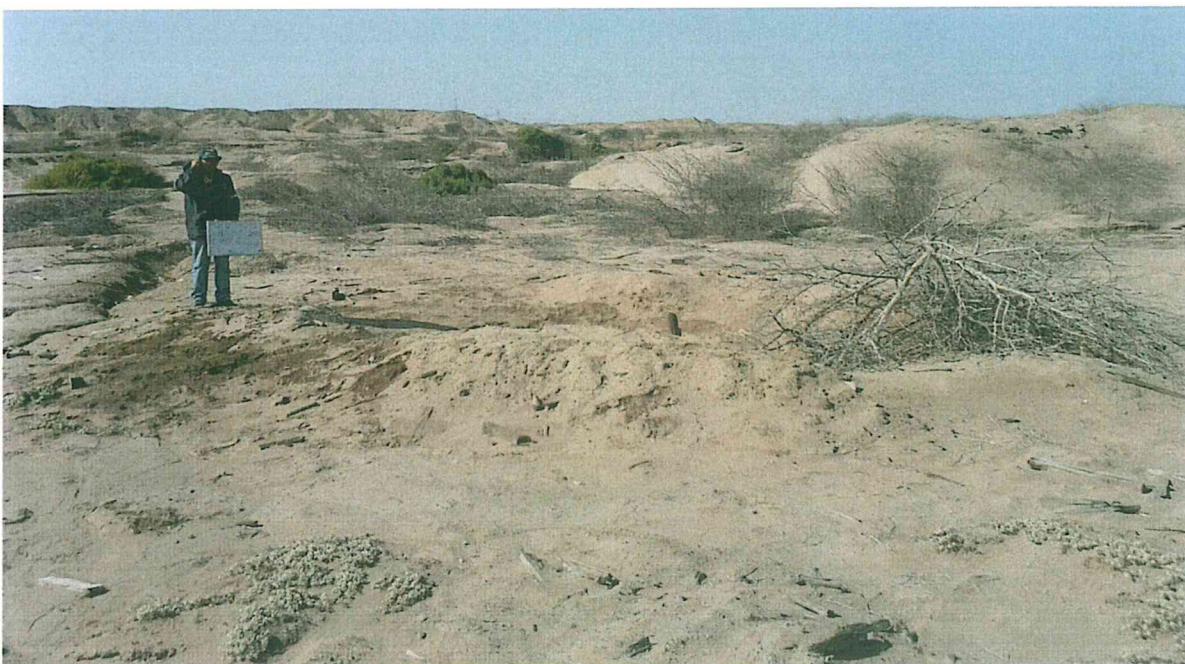
Fotografía N° 4. Vista panorámica del pozo T1599, donde se observa que no existe accesos ni terraplén para acceder al pozo.

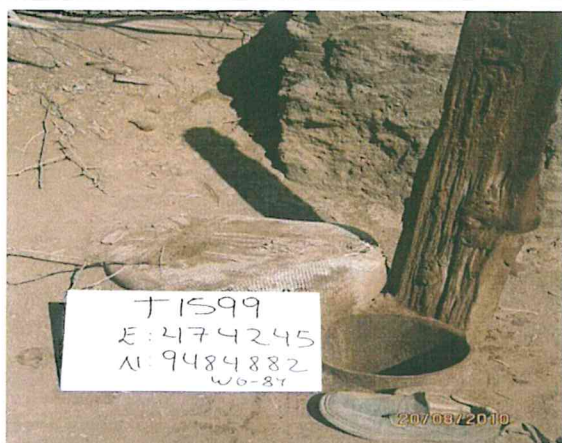
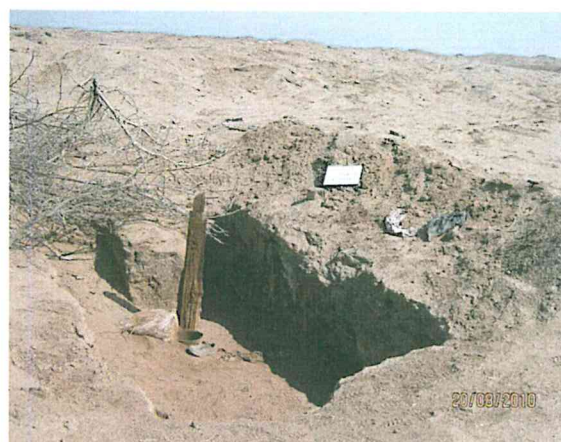
### 3. REGISTRO FOTOGRÁFICO

*Pozo ATA, con signos de fluido en el fondo, cantina destruida, restos de madera, trapos y zapatos con hidrocarburo, vegetación seca en la zona*

### ***Inadecuado Abandono de Pozo***
