**INFORME N° 456 - 2014-OEFA/DE-SDCA-CIPASH**

**ASUNTO** : Identificación de pasivo ambiental del subsector hidrocarburos con código de Ficha OEFA F01050, ubicado en el Lote VII/VI (ex Lote VI), en el distrito de Pariñas de la provincia Talara del departamento de Piura.

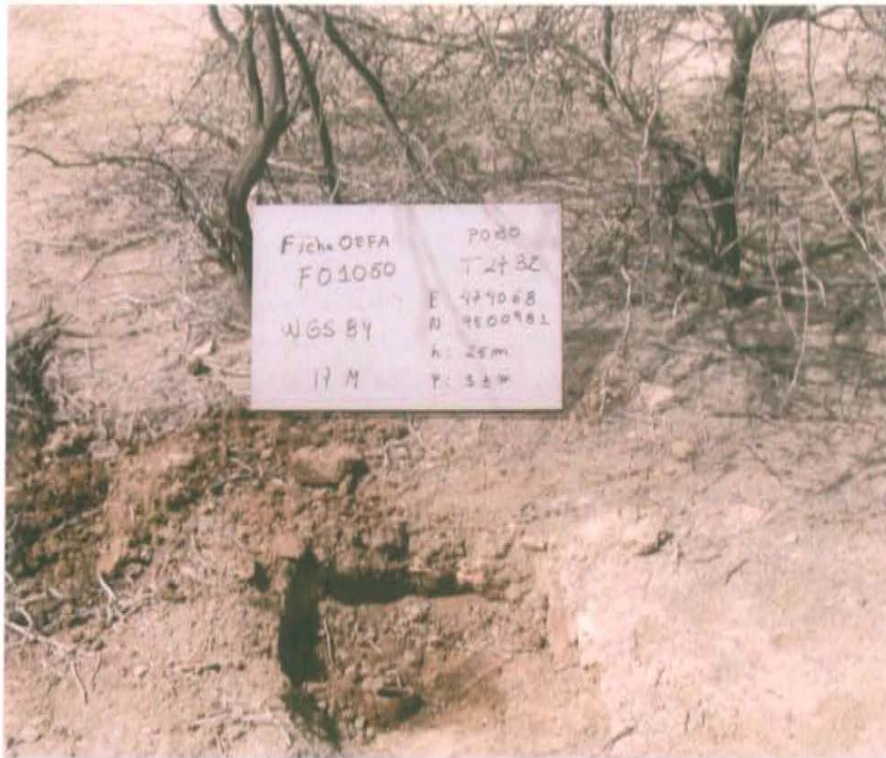
14. Durante la evaluación in situ realizada el 28 de mayo de 2014 por el OEFA se observó un pozo petrolero inactivo con un casing de 4 plg de diámetro cortado y corroído, sin cabezal ni válvula u otro accesorio que asegure su hermetismo. No se observó afloramiento superficial de fluidos ni se percibieron emisiones gaseosas provenientes del pozo (ver anexos 1,2 y 3).

Fotografía N° 1. Pozo inactivo con código PERUPETRO T2732. Se observa casing a nivel de superficie, no presenta cabezal.

Se observa un pozo petrolero inactivo con un casing de 4 plg de diámetro cortado y corroído, sin cabezal ni válvula u otro accesorio que asegure su hermetismo. No se observa afloramiento superficial de fluidos ni se perciben emisiones gaseosas provenientes del pozo.

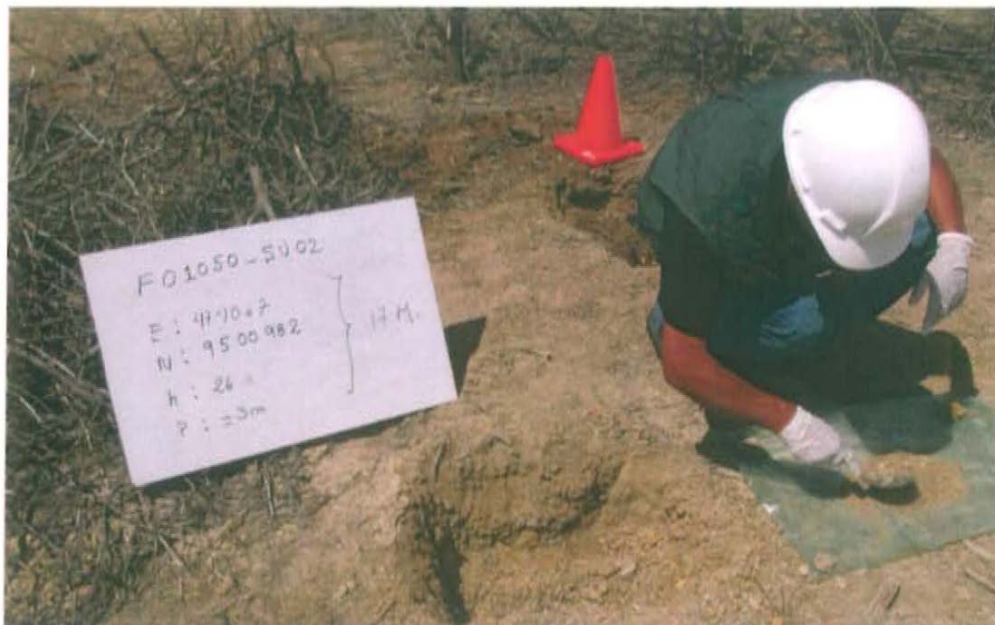
Fotografía N° 2. Toma de muestra de suelo en el punto F01050-SU01, ubicado a 1,0 m aproximadamente del Pozo T2732.

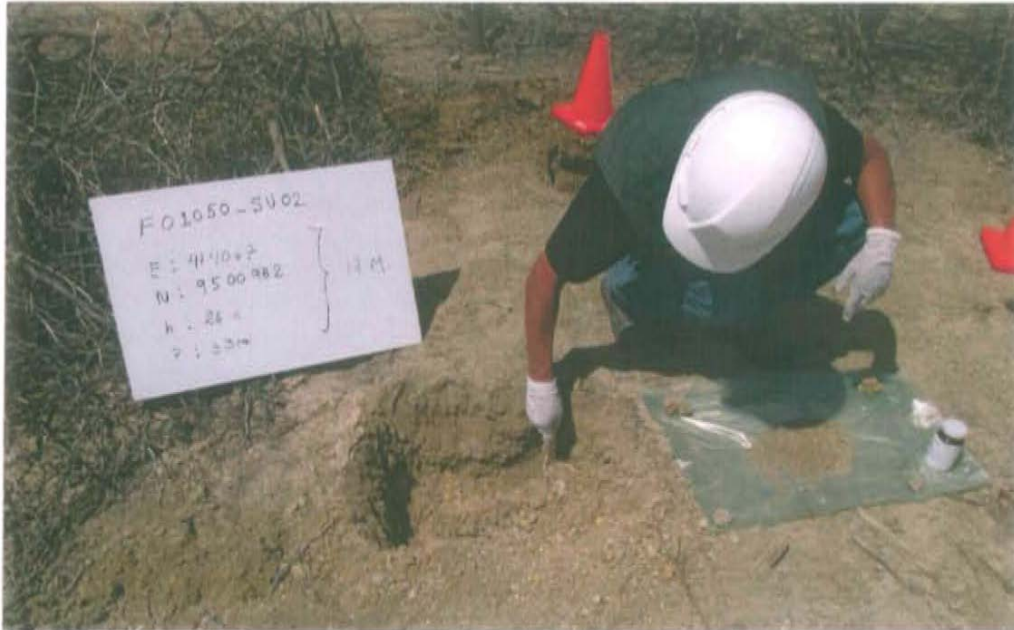
Fotografía N° 3. Toma de muestra de suelo en el punto F01050-SU02, ubicado a 1.4m aproximadamente del Pozo T2732.

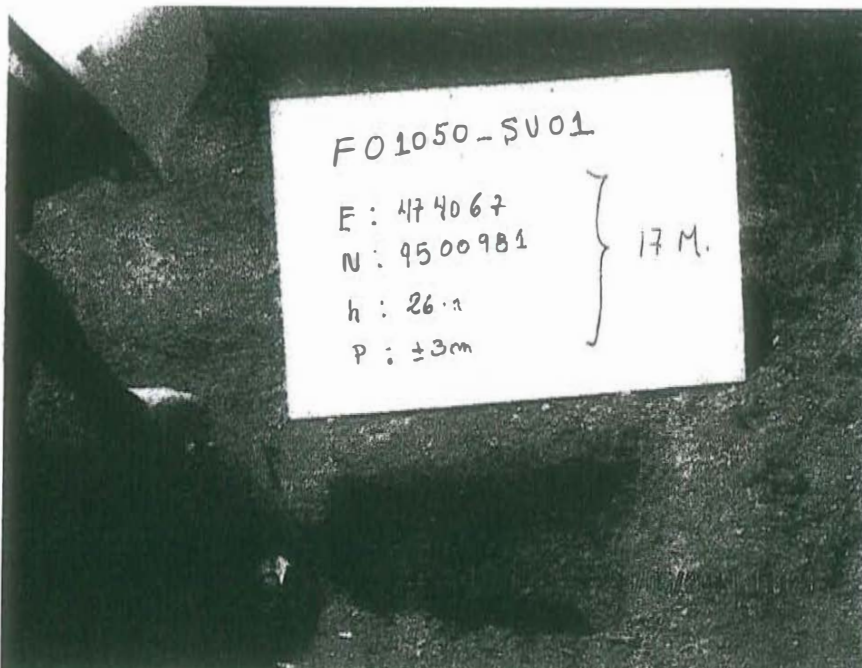
*18*  
**Fotografía N° 1.** Toma de muestra de suelo en el punto F01050-SU01, ubicado a 1,0 m aproximadamente del Pozo T2732.

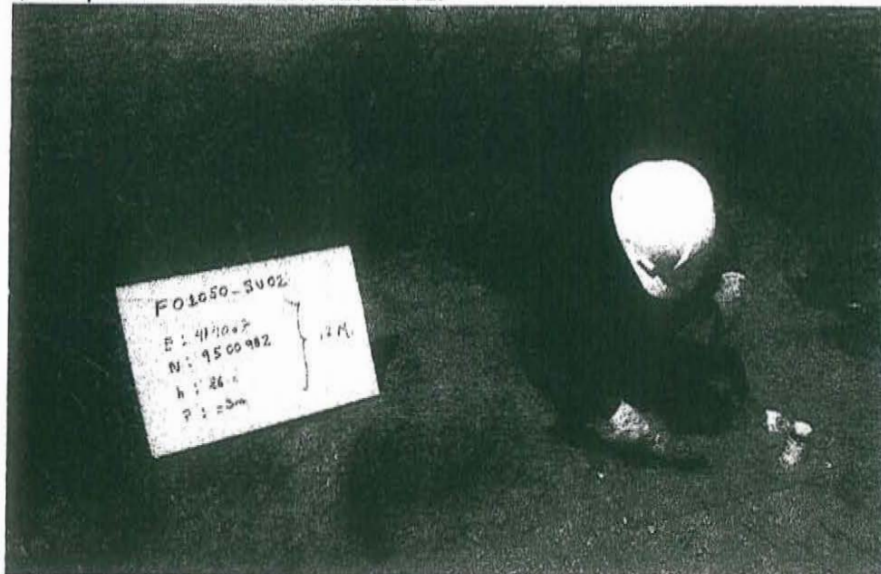
**Fotografía N° 2.** Toma de muestra de suelo en el punto F01050-SU02, ubicado a 1.4m aproximadamente del Pozo T2732.

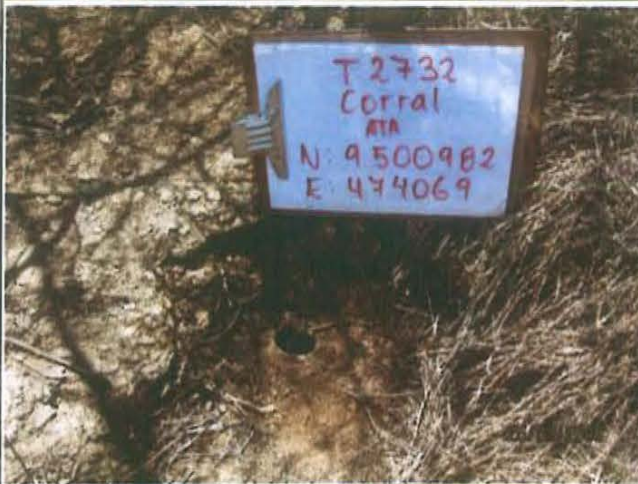
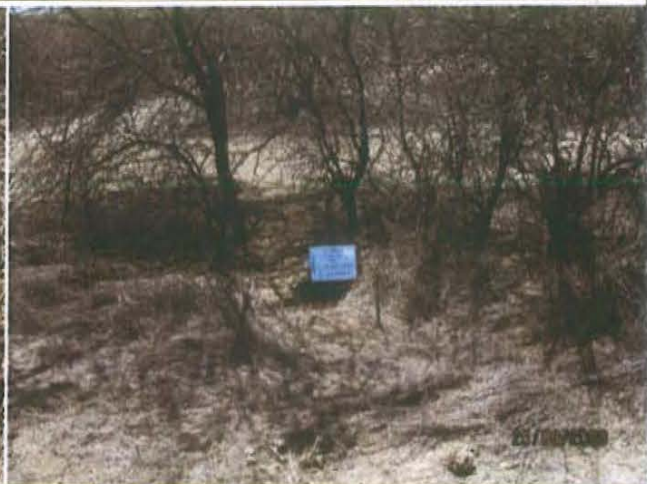
**3. REGISTRO FOTOGRAFICO**

Este es un pozo ATA, el cual presenta la tubería abierta y expuesta al nivel de la superficie del suelo, sin terraplén y hay presencia de suelo contaminado con hidrocarburo. Está ubicado dentro de una quebrada seca, que tiene como especies vegetales al espino (*Acacia sp*) y el bichayo (*Capparis crotonoides*).

El inadecuado abandono del pozo.
