**INFORME N° 730 - 2014-OEFA/DE-SDCA-CIPASH**

**ASUNTO :** Identificación de pasivo ambiental del subsector hidrocarburos, con código de Ficha OEFA F02123, ubicado en el Lote VII/VI (ex lote VII) del distrito de La Brea Negritos de la provincia de Talara del departamento de Piura.

### III. IDENTIFICACIÓN DE PASIVO AMBIENTAL DEL SUBSECTOR HIDROCARBUROS CON CÓDIGO DE FICHA F02123.

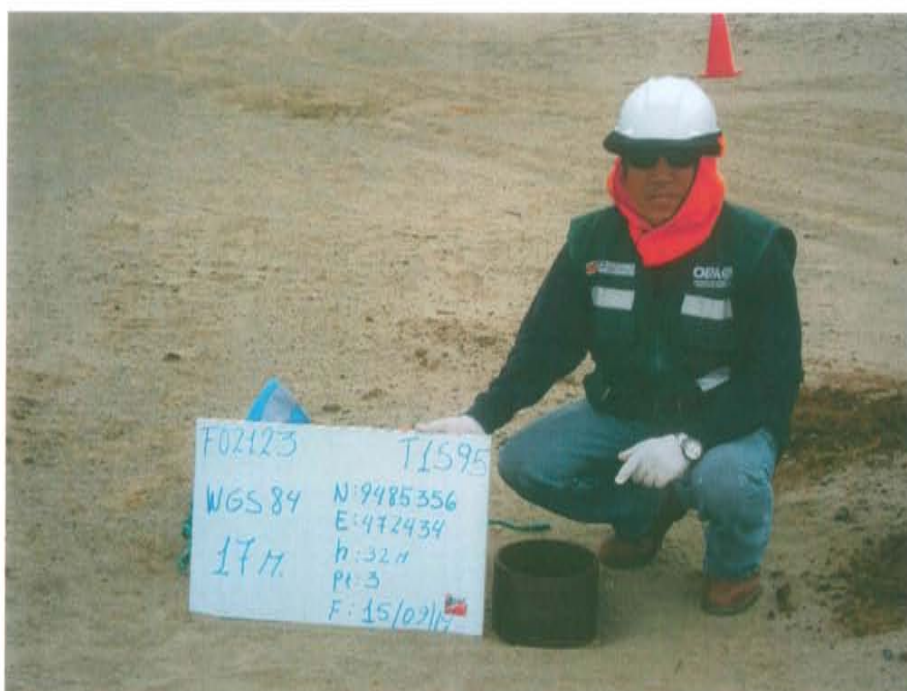
Fotografía N° 1. Vista de ubicación del pozo donde se observa el pozo con el tubo de revestimiento en estado de deterioro y abierto al ambiente.

14. Durante la evaluación en campo realizado por el OEFA el 15 de setiembre de 2014, se observó un pozo inactivo, ubicado en un terreno habilitado erosionado con acceso vehicular, se observa el casing (tubería de producción) abierto al ambiente a una altura aproximada de 0,16 m de la superficie del suelo con 8 pulgadas de diámetro, con evidentes signos de corrosión, sin brida ni accesorios que aseguren su hermetismo. No se percibe emisiones gaseosas provenientes del pozo, ni afloramiento de fluidos, sin embargo se visualiza presencia de hidrocarburos en el suelo del área circundante al pozo (ver anexos 1, 2 y 3).

16. En ese sentido, de la revisión documentaria y evaluación in situ se tiene que el pozo se encuentra mal abandonado, toda vez que no se encuentra herméticamente cerrado ni en condiciones seguras para el abandono, conforme se establece en el Artículo 2° del Decreto Supremo N° 032-2004-EM - Reglamento de las Actividades de Exploración y Explotación de Hidrocarburos<sup>6</sup>. Además, de presentar emisiones gaseosas provenientes del pozo.

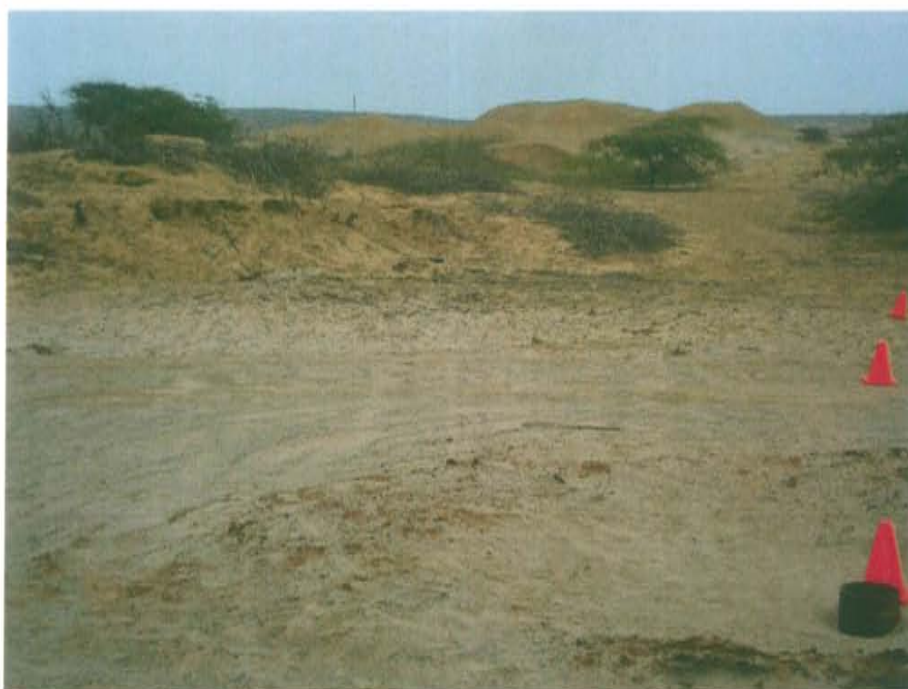
Fotografía N° 2. Vista panorámica de la ubicación del pozo donde se puede observar la vegetación y relieve existente en el área del pozo

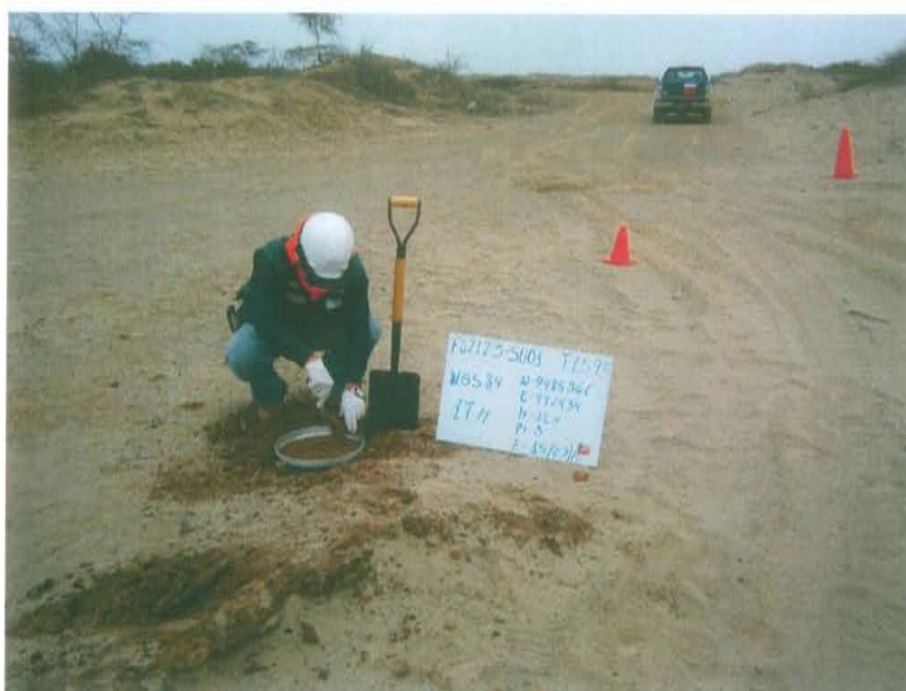
Fotografía N° 3. Vista de la toma de muestra de suelo realizado en el área de ubicación del pozo en el punto F02123-SU01.

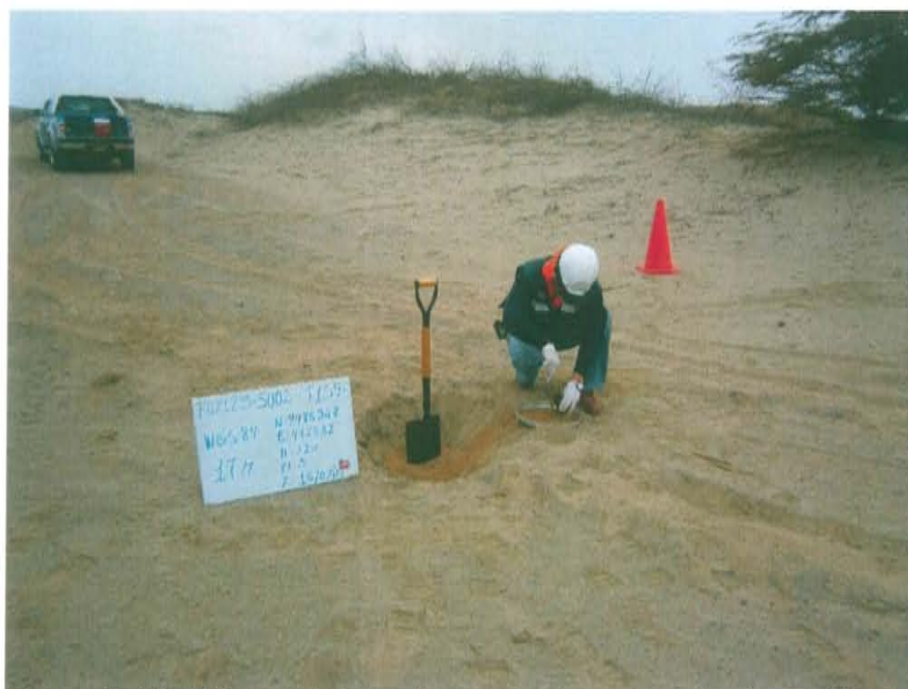
Fotografía N° 4. Vista de la toma de muestra de suelo realizado en el área de ubicación del pozo en el punto F02123-SU02.

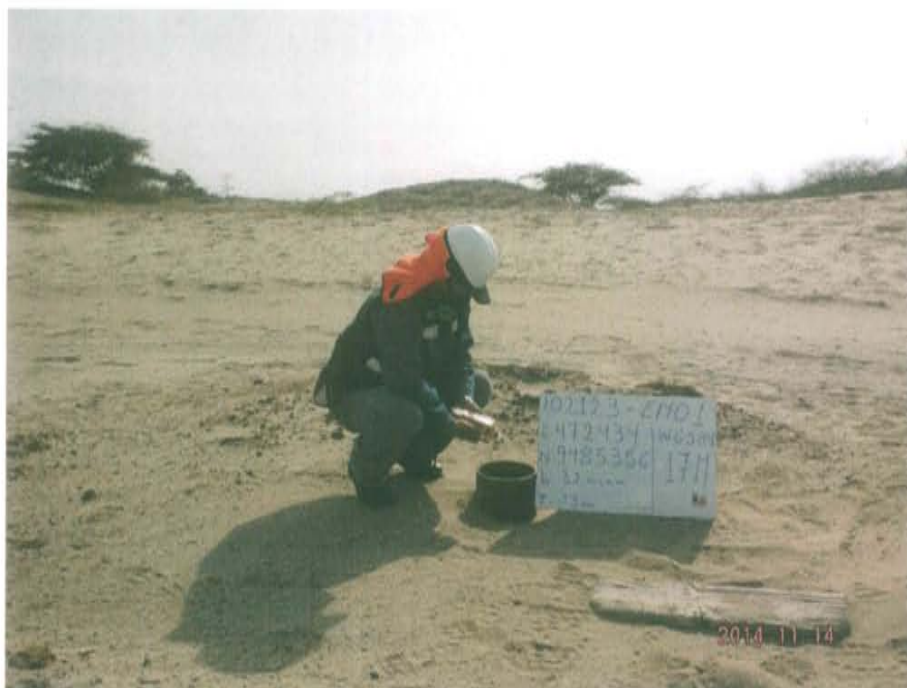
Fotografía N° 5. Vista del monitoreo de emisiones gaseosas fugitivas a boca del pozo F02123-EM01

27. Los resultados obtenidos en boca de pozo (F02123-EM01) muestran la presencia de COVs y que el Límite Inferior de Explosividad (LEL) alcanza valores entre 3 y 57%, evidenciando que las emisiones gaseosas fugitivas provenientes del pozo están compuestas por una mezcla de gases con características combustibles y posiblemente inflamables con comportamiento no constante. Las concentraciones de H<sub>2</sub>S, no son consideradas relevantes en esta composición de gases, ya que fueron detectadas en muy bajas concentraciones.

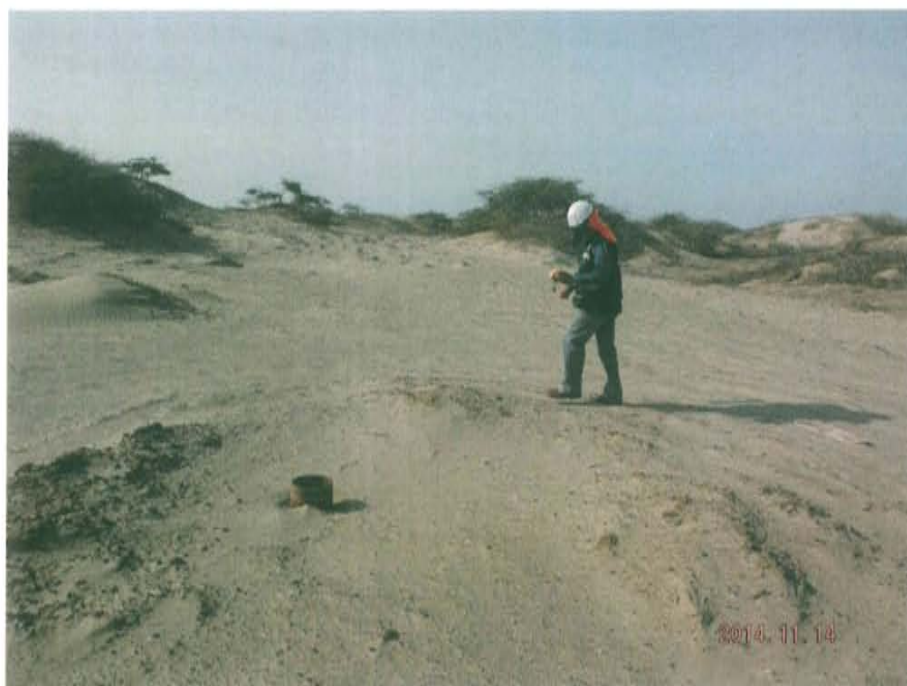
Fotografía N° 6. Vista del monitoreo de emisiones gaseosas fugitivas al rededor del pozo F02123 - VA01.

28. Los resultados obtenidos en los alrededores a la ubicación del pozo (F02123-VA01), muestran que no son significativos en comparación con las mediciones obtenidas en boca de pozo.

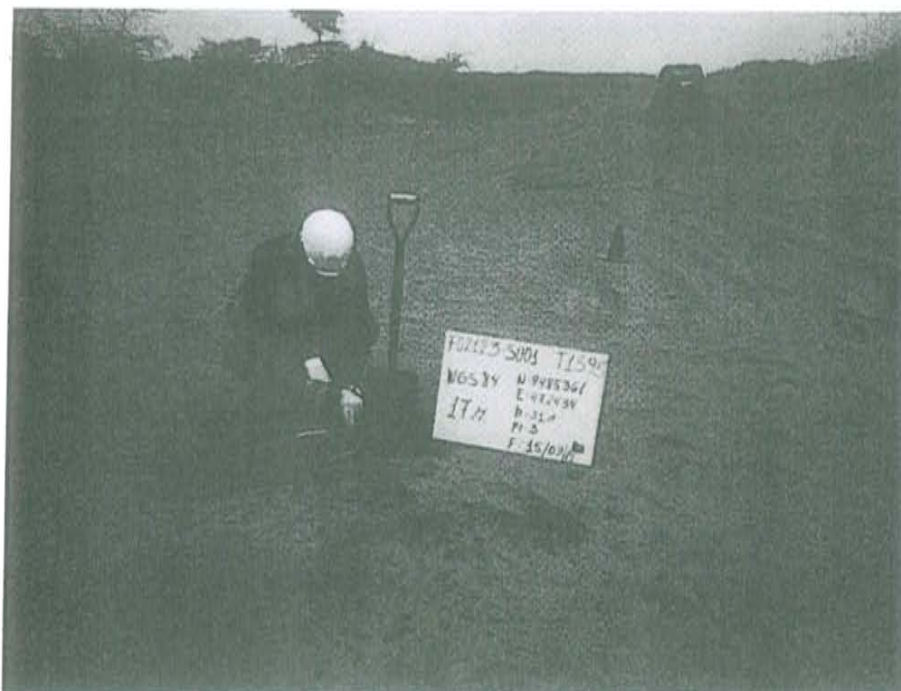
Fotografía N° 1. Toma de muestra de suelo en el punto F02123-SU01 ubicado a 1,3 m del Pozo T1595.

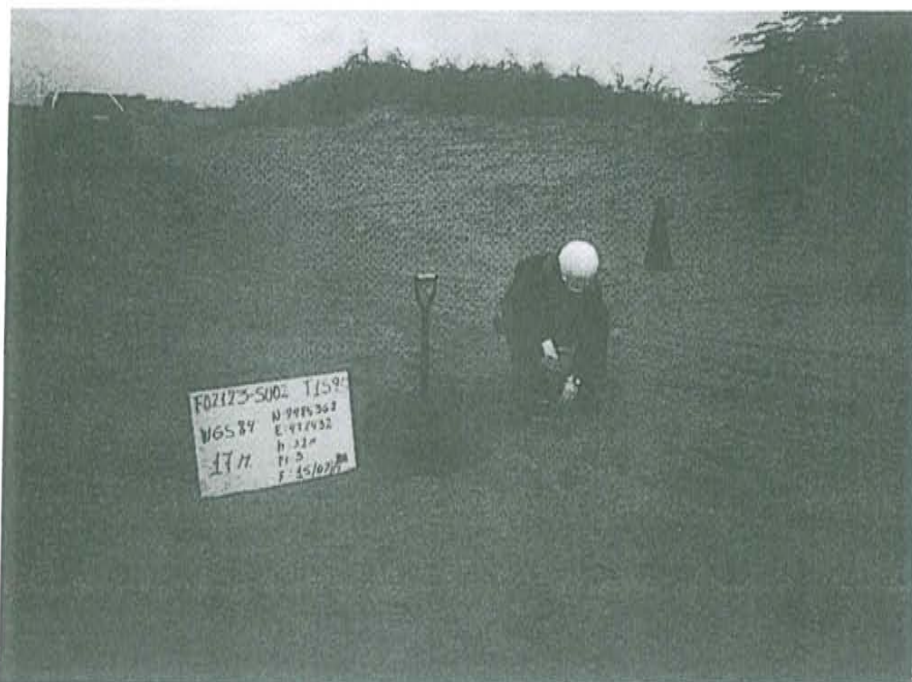
Fotografía N° 2. Toma de muestra de suelo en el punto F02123-SU02, ubicado a 11,0 m aproximadamente del Pozo T1595.

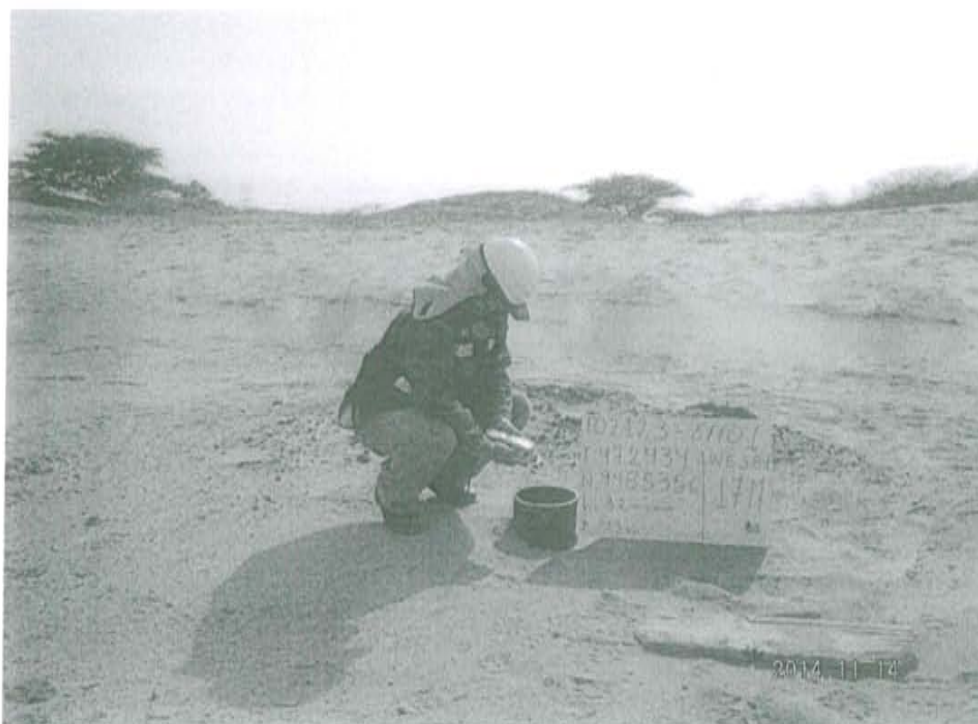
Fotografía N° 1 Medición en el punto F02123-EM01, ubicado en la fuente de emisión en boca del Pozo T1595

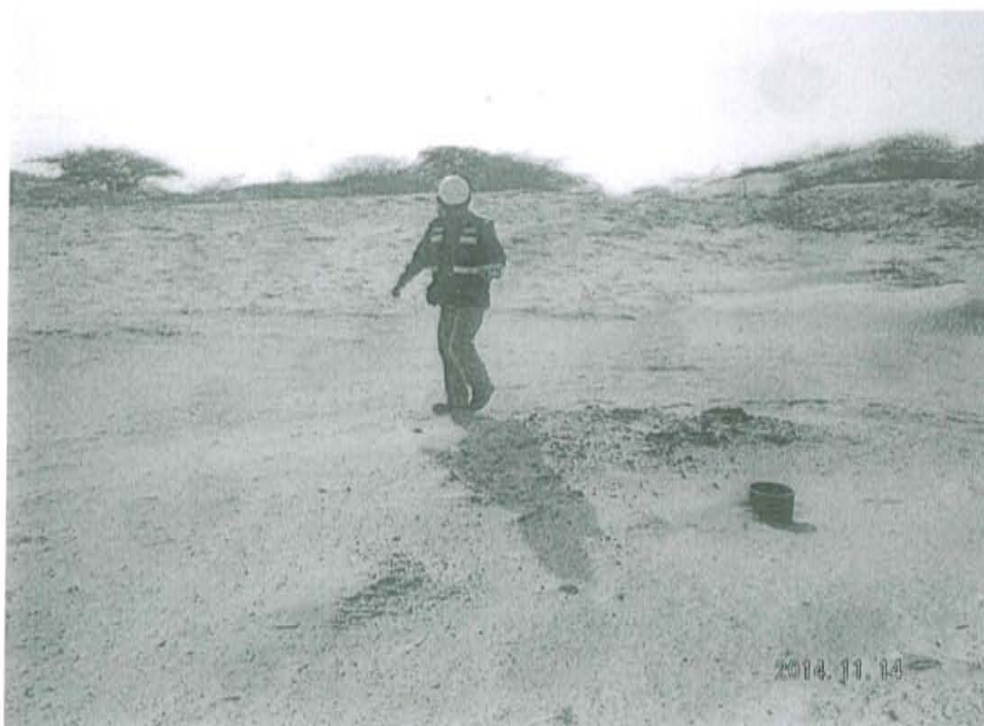
Fotografía N° 2 Mediciones en el F02123-VA01, se realizó en un recorrido en el área circundante alrededor del Pozo en un radio de 1 m, con una duración de 10 minutos.

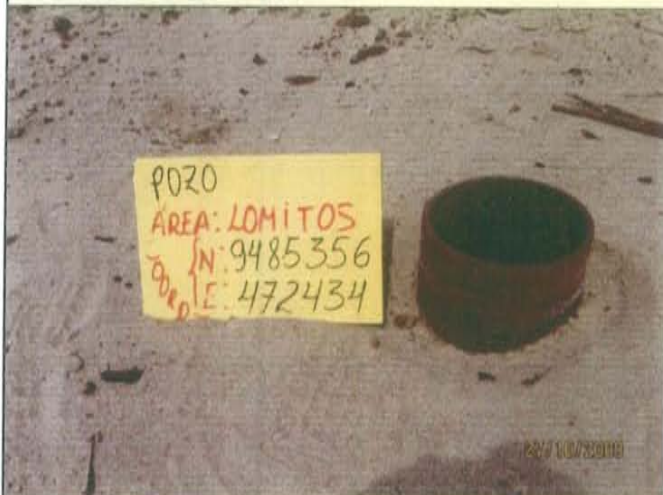
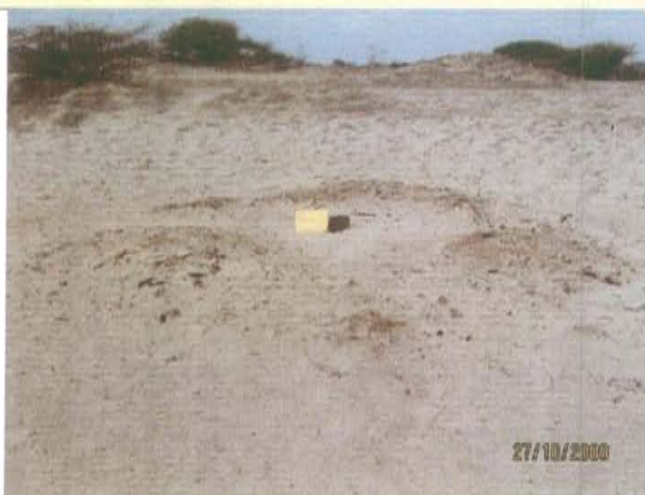
**3. REGISTRO FOTOGRÁFICO**

Pozo ATA, ubicado con el casing abierto, emanan gas y expuesto unos 10 cm sobre la superficie del suelo; sin terraplén y con presencia de suelo contaminado con hidrocarburo. La vegetación predominante, en la zona, es el faique (*Acacia sp.*) sapote (*Capparis scabrida*) y algarrobo (*Prosopis sp.*).

El inadecuado abandono del pozo.
