INFORME N° 228-2014-OEFA/DE-SDCA-CIPASH

ASUNTO : Identificación de pasivo ambiental del subsector hidrocarburos con
código de Ficha OEFA F00951, Lote VII/VI (ex Lote VI), en el distrito
de Lobitos de la provincia de Talara del departamento de Piura.

1. El presente Informe tiene por objeto comunicar que el pozo mal abandonado con código PERUPETRO L1697 y el suelo contaminado circundante a él, constituyen un pasivo ambiental del subsector hidrocarburos, identificado con código de Ficha OEFA F00951. Este pasivo ambiental se encuentra ubicado en el Lote VII/VI (ex Lote VII), en el distrito de Lobitos de la provincia de Talara del departamento de Piura, el cual fue verificado en campo el 26 de abril de 2014.

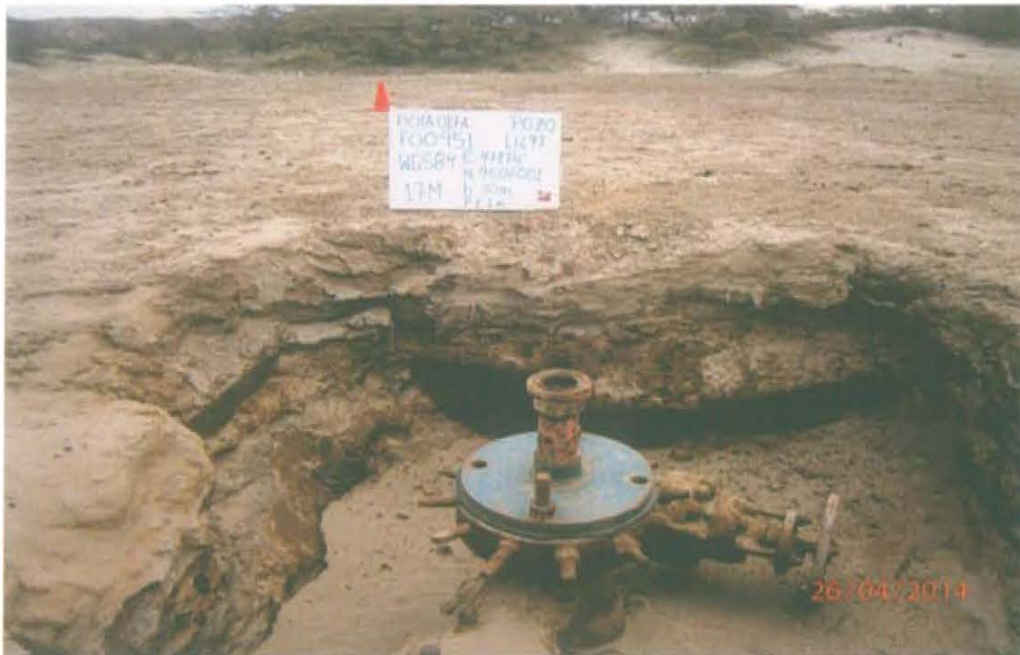
14. Durante la evaluación in situ por el OEFA realizada el 26 de abril de 2014, se observó un pozo en evaluación ubicado en un terreno no habilitado en el interior de un hoyo de forma cuadrada de 1,20 m de lado x 0,40 m de profundidad deteriorado, sin acceso vehicular el cabezal del pozo está compuesto por una brida de 16 pulgadas de diámetro con tubería de 3 pulgadas de diámetro y una tubería de reducción de 2.0 pulgadas de diámetro abierto al ambiente. Así mismo se observó la presencia de dos válvulas de cierre (laterales) con evidentes signos de corrosión, que no aseguran su hermetismo. No se percibió emisiones gaseosas provenientes del pozo, ni afloramiento de fluidos en su entorno. (ver anexo 1,2 y 3).

Fotografía N° 1. Vista de la ubicación georeferenciada donde se observa el pozo con el casing, la brida abierto y válvulas en estado de deterioro por corrosión.

16. En ese sentido, de la revisión documentaria y de la evaluación en campo se tiene que el pozo se encuentra mal abandonado, toda vez que no se encuentra herméticamente cerrado ni en condiciones seguras para el abandono, conforme se establece en el Artículo 2° del Decreto Supremo N° 032-2004-EM - Reglamento de las Actividades de Exploración y Explotación de Hidrocarburos⁶. Además de presentar suelo contaminado con hidrocarburos en el área circundante al pozo.

41. Sobre la base de las consideraciones expuestas, es posible formular las siguientes conclusiones:
- (i) El pozo identificado con código PERUPETRO L1697, califica como un pozo mal abandonado que no se encuentra herméticamente cerrado ni en condiciones seguras para el abandono, de conformidad con lo establecido en el Artículo 2° del Decreto Supremo N° 032-2004-EM - Reglamento de las Actividades de Exploración y Explotación de Hidrocarburos.

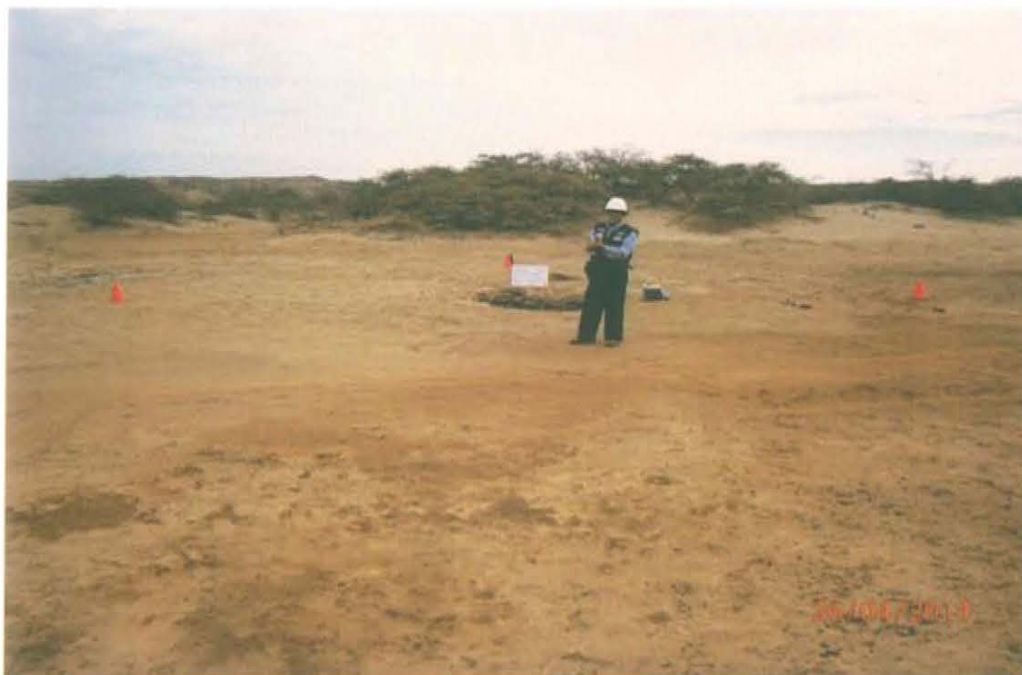
13. El pozo se encuentra en un área de suelo compactado cubierto de arena con vía carrozable de acceso, en el entorno se puede apreciar a 30 m aproximadamente vegetación natural de algarrobos, bichayo, espino, la plataforma se ubica en una zona de escurrimiento de agua en época de lluvias.

Fotografía N° 2. Vista panorámica de la ubicación del pozo donde se puede observar la vegetación y el relieve existente en el entorno del pozo.

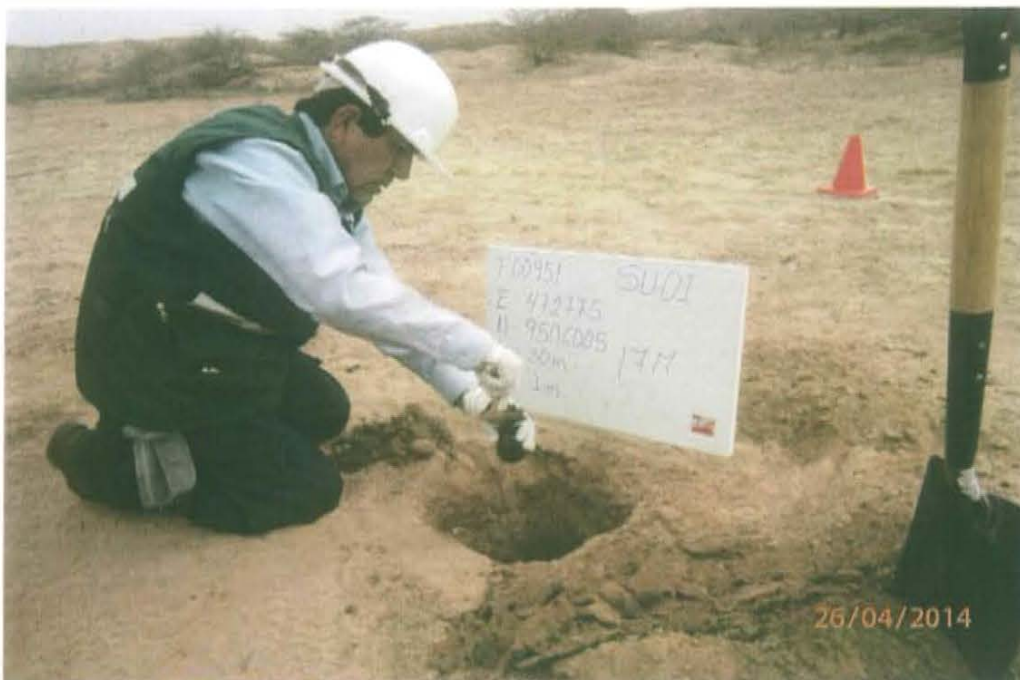
Fotografía N° 3. Vista del recojo de la muestra de suelo realizado por el evaluador en el área de ubicación del pozo en el punto F00951-SU01.

20. Los resultados obtenidos del análisis en el laboratorio, evidencian la presencia de suelo contaminado con hidrocarburos, dado que la concentración correspondiente a la Fracción de hidrocarburos F2 y Fracción de hidrocarburos F3 superan el Estándar de calidad ambiental ECA para suelo de uso agrícola.
21. A continuación se realiza la estimación del nivel de riesgo en función del parámetro Fracción de hidrocarburos F3, debido a que presentó la mayor puntuación (420,87%) que supera el ECA entre el resto de parámetros considerados para la evaluación.

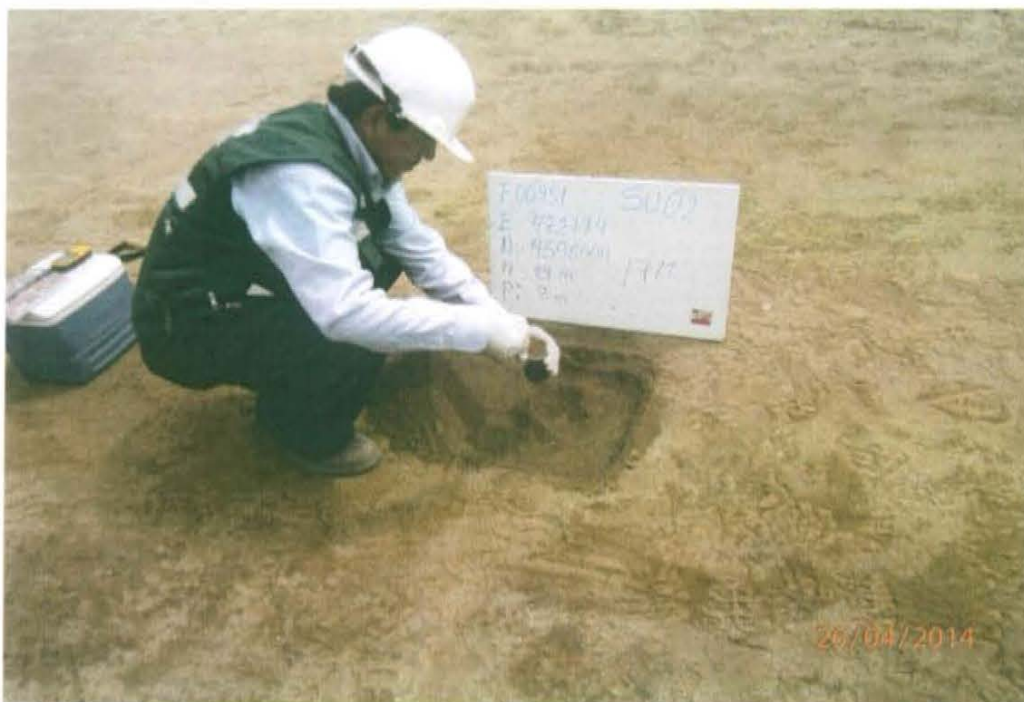
Fotografía N° 4. Vista del recojo de la muestra de suelo realizado por el evaluador en el área de ubicación del pozo en el punto F00951-SU02.

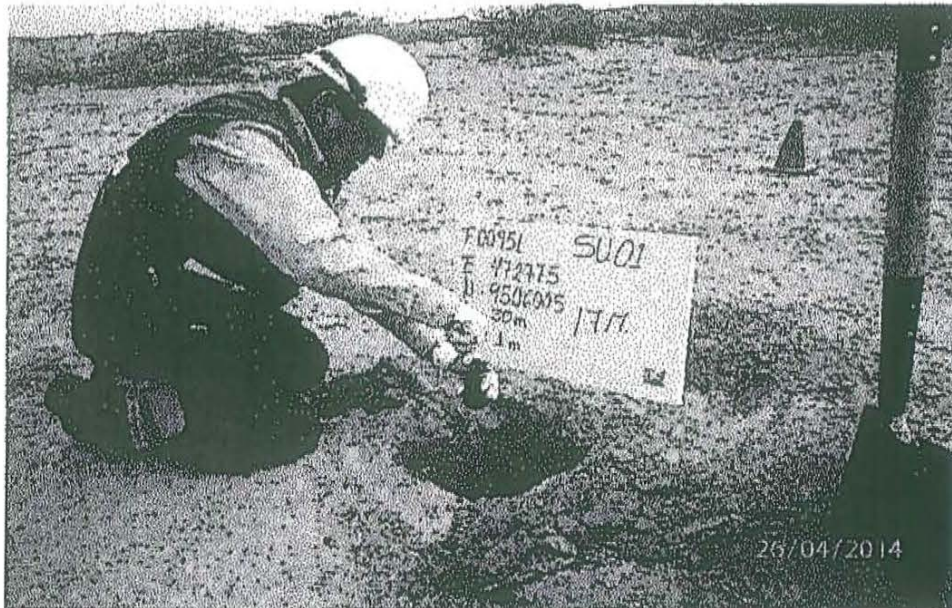
Fotografía N° 1. Toma de muestra de suelo en el punto F00951-SU01, ubicado a 3 m aproximadamente del Pozo L1697.

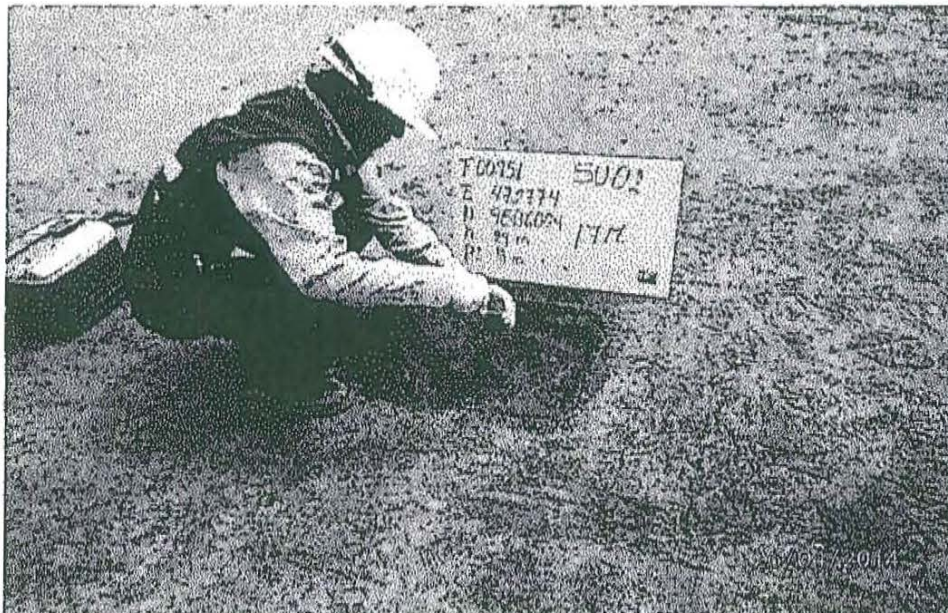
Fotografía N° 2. Toma de muestra de suelo en el punto F00951-SU02, ubicado a 6 m aproximadamente del Pozo L1697.

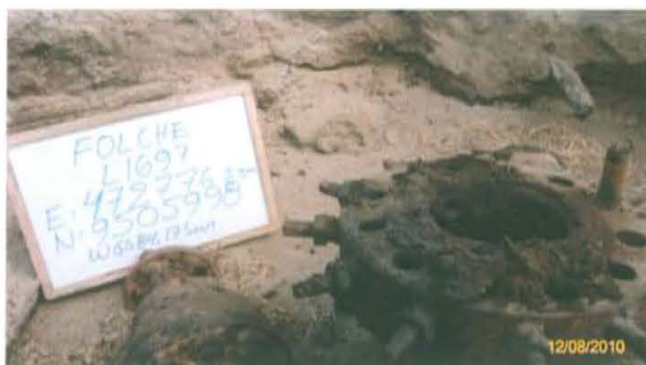
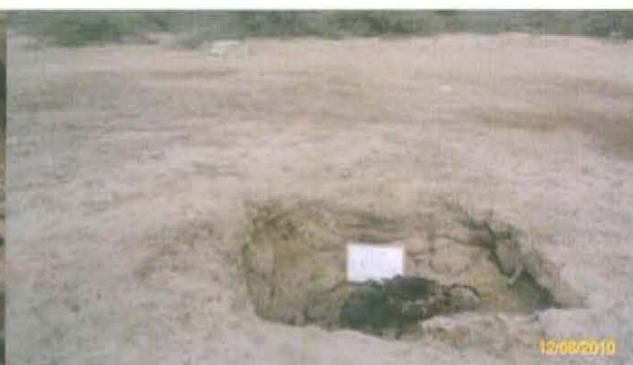
3. REGISTRO FOTOGRÁFICO

Se identificó el pozo (ATA). Se ubicó las coordenadas UTM en una plataforma con suelo removido. Se puede apreciar casing con cabezal y bridas descubierto, alrededor se aprecia suelo impregnado con hidrocarburos, se percibe venteo y fluido dentro del casing, así como residuos sólidos circundantes al mismo (trozos de madera y bloques de concreto).

Inadecuado abandono del pozo
