INFORME N° 160 - 2014-OEFA/DE-SDCA-CIPASH

ASUNTO : Identificación de pasivo ambiental del subsector hidrocarburos con código de Ficha OEFA F01023, ubicado en el Lote I, en el distrito de Pariñas de la provincia Talara del departamento de Piura.

III. IDENTIFICACIÓN DE PASIVO AMBIENTAL DEL SUBSECTOR HIDROCARBUROS CON CÓDIGO DE FICHA OEFA F01023

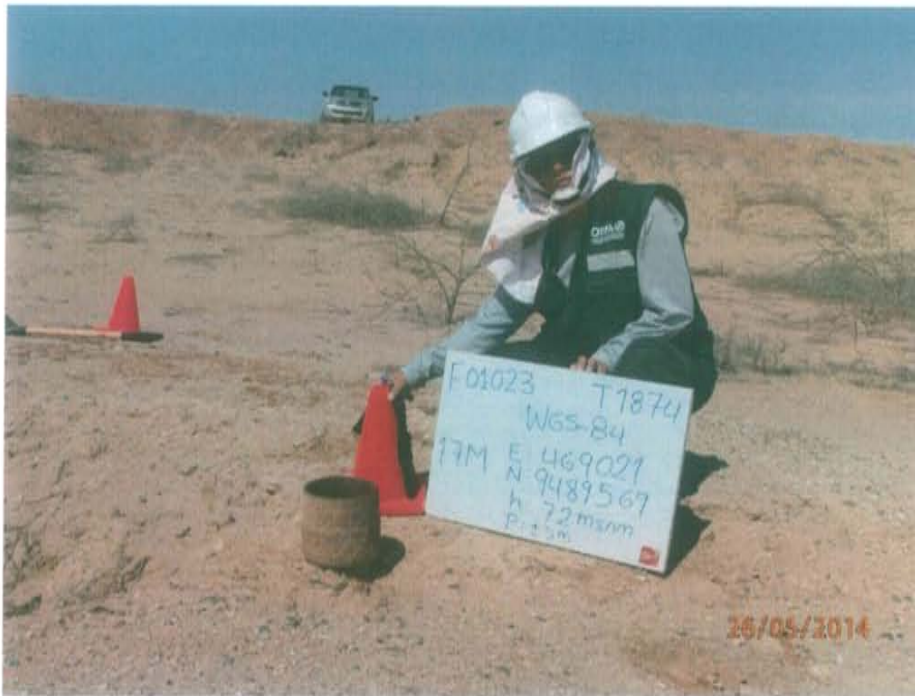
Fotografía N° 1. Pozo inactivo sin cabezal ni válvula que asegure su hermetismo, por lo que se encuentra expuesto al ambiente.

16. En ese sentido, de la revisión de los antecedentes y las observaciones en campo se tiene que el pozo se encuentra mal abandonado, toda vez que no se encuentra herméticamente cerrado ni en condiciones seguras para el abandono, conforme se establece en el Decreto Supremo N° 032-2004-EM - Reglamento de las Actividades de Exploración y Explotación de Hidrocarburos⁶. Además de presentar suelo contaminado con hidrocarburo.

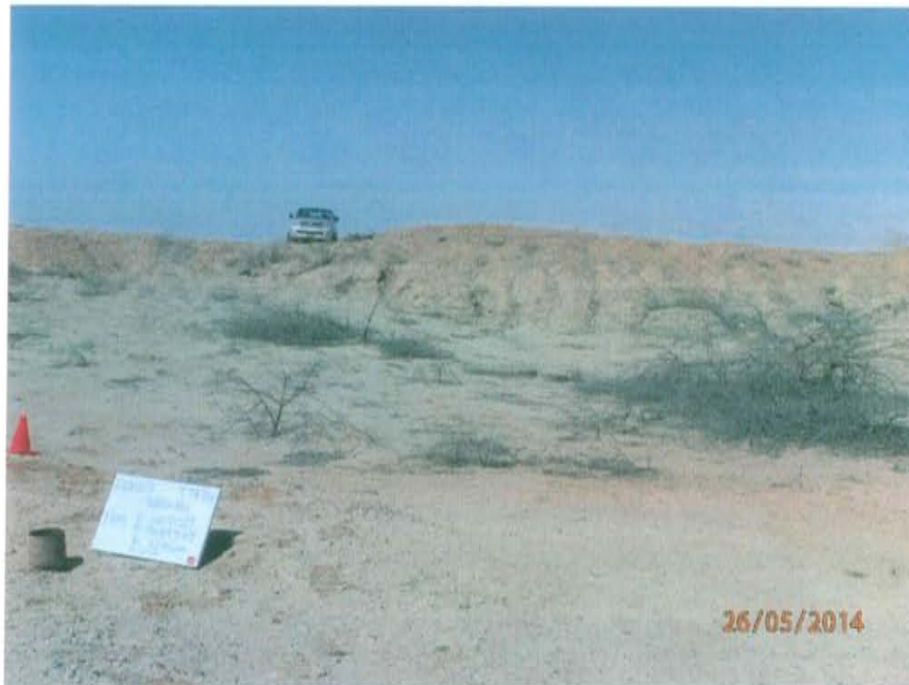
Fotografía N° 2. Vista panorámica del pozo inactivo, ubicado en colinas de bajas rodeado de vegetación arbustiva.

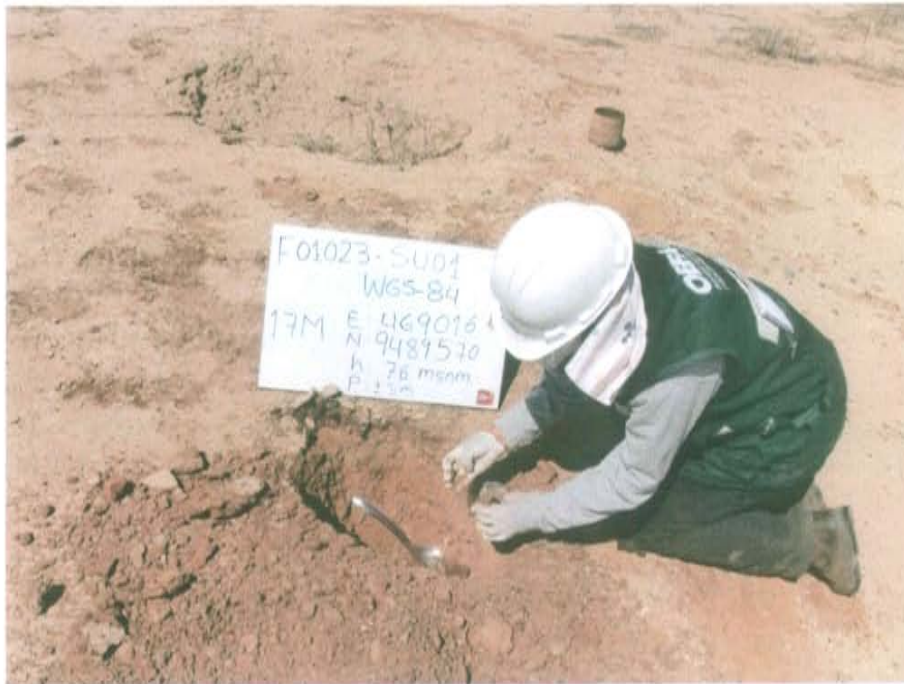
Fotografía N° 3. Toma de muestra F01023-SU01 a 0,80 m del Pozo T1874 y a una profundidad de 0,40 m de la superficie del suelo.

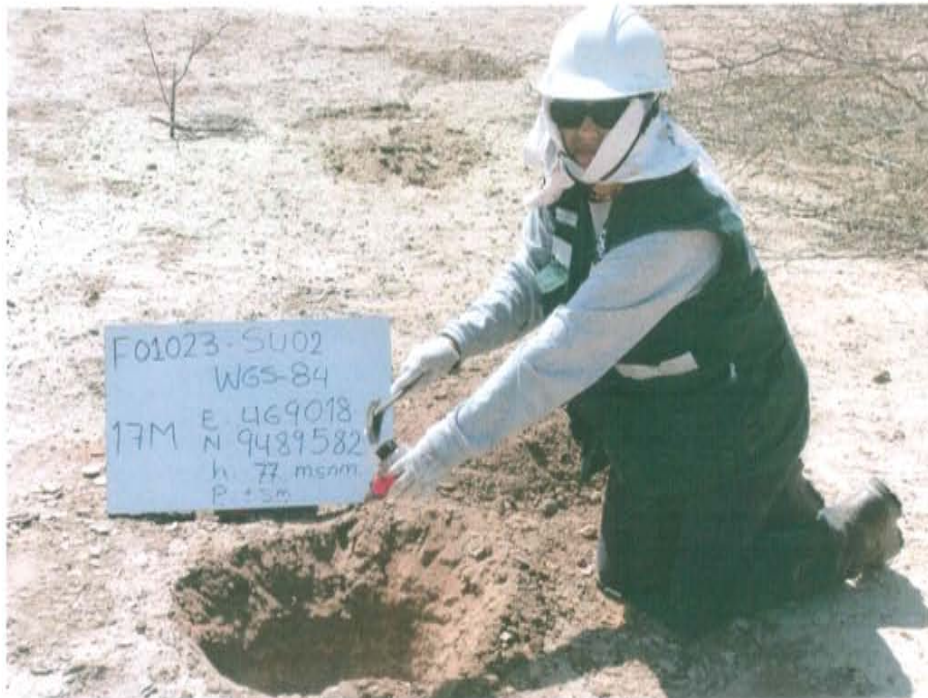
Fotografía N° 4. Toma de muestra de suelo F01023-SU02 a 28 m del Pozo T1874 y a una profundidad de 0,40 m de la superficie del suelo.

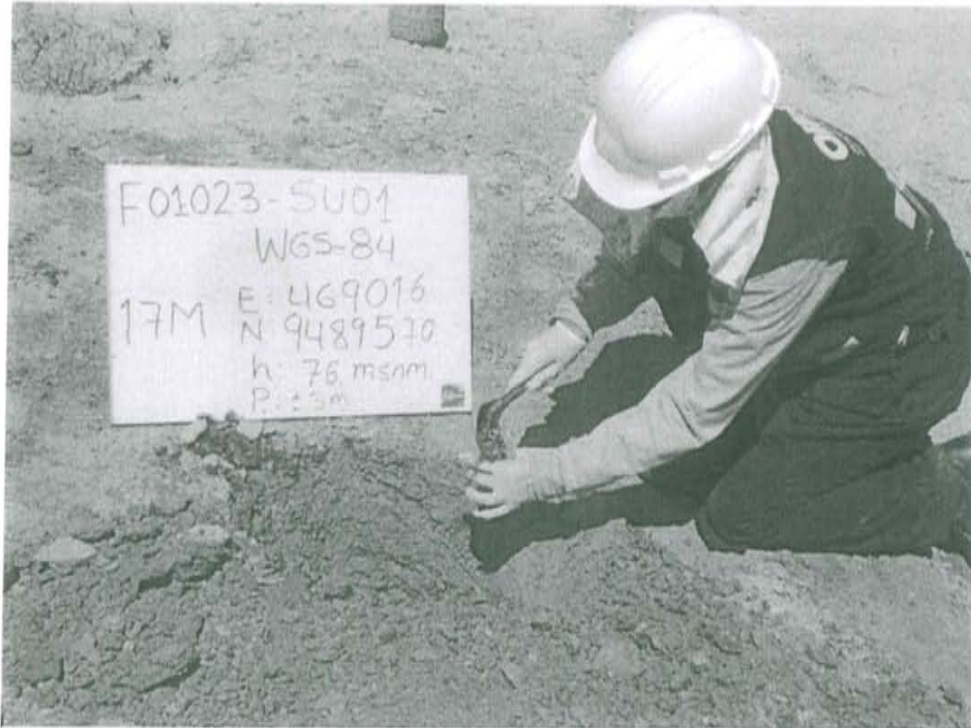
Fotografía 1. Toma de muestra de suelo a 0,80 m del Pozo T1874 y a una profundidad de 0,40 m de la superficie del suelo.

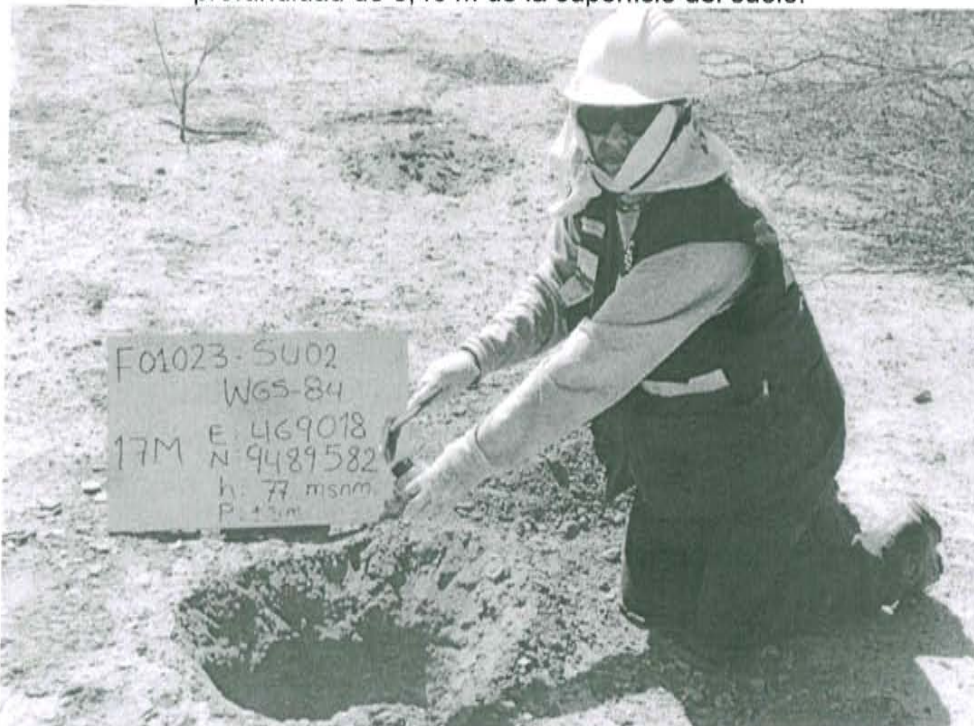
Fotografía 2. Toma de muestra de suelo a 28 m del Pozo T1874 y a una profundidad de 0,40 m de la superficie del suelo.

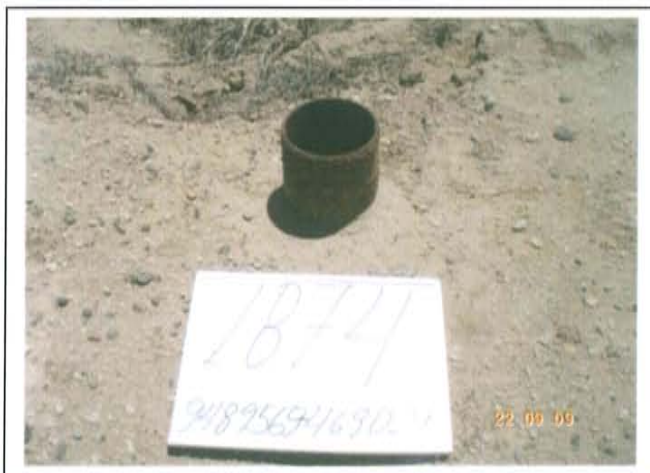
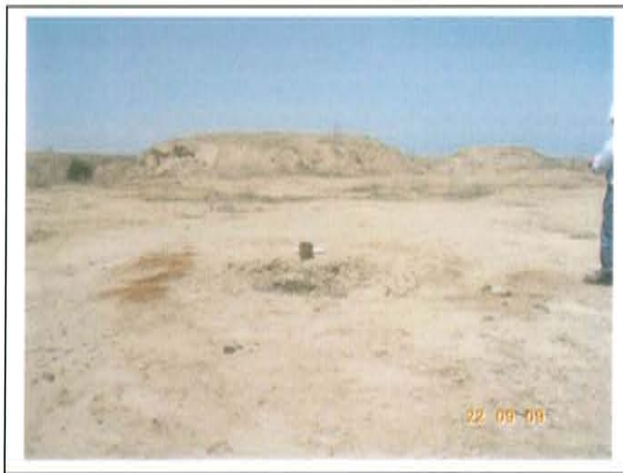
3. REGISTRO FOTOGRÁFICO

Pozo abandonado sin cabezal con casing sin válvulas de cierre y sin tapón. Se evidenció aproximadamente 8 m² de suelos impactados con petróleo (suelos petrolizados). No se constató viviendas asentadas en la zona. Zona desértica con poca presencia de vegetales en el área de influencia directa como el zapote y el algarrobo.

Inadecuado abandono de pozo
