**INFORME N° 648 - 2014-OEFA/DE-SDCA-CIPASH**

**ASUNTO** : Identificación de pasivo ambiental del subsector hidrocarburos con  
código de Ficha OEFA F00886, ubicado en el Lote I, en el distrito de  
La Brea de la provincia Talara del departamento de Piura.

### III. IDENTIFICACIÓN DE PASIVO AMBIENTAL DEL SUBSECTOR HIDROCARBUROS CON CÓDIGO DE FICHA OEFA F00886

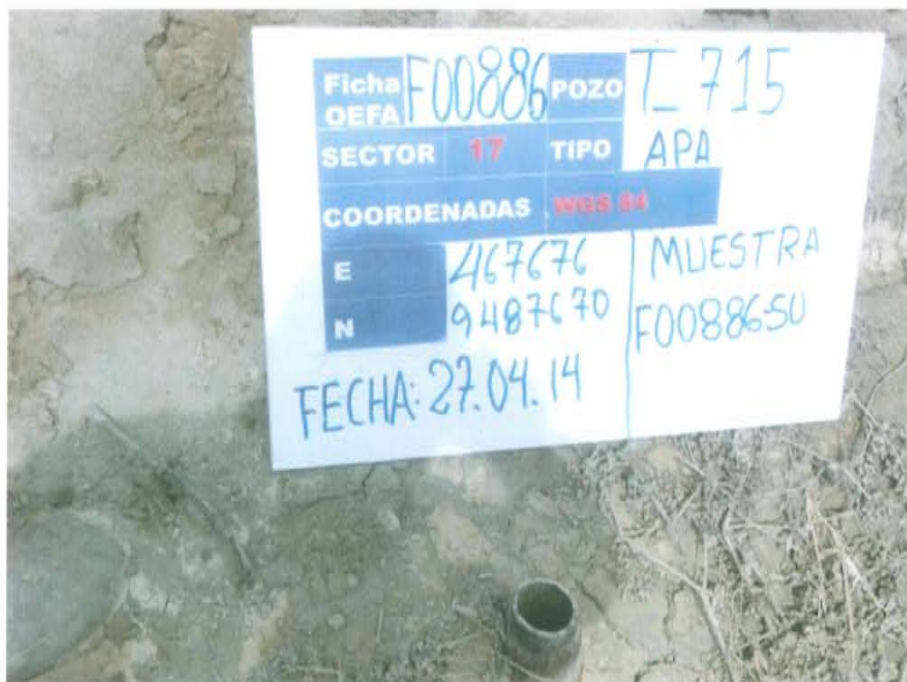
15. Durante la evaluación in situ realizada por el OEFA el 27 de abril de 2014 se observó un pozo inactivo, el cual presenta casing de aproximadamente 10 pulgadas de diámetro que sobresale 0,15 m sobre el nivel de la superficie del suelo, el cual se encuentra abierto; sin

embargo, no se percibió emisiones gaseosas provenientes del pozo pero se observó la presencia de líquido en el interior del pozo (ver anexos 1, 2 y 3).

Fotografía N° 1. Vista del Pozo T\_715, presenta casing abierto con fluido en su interior.

17. En ese sentido, de la revisión de los antecedentes y las observaciones en campo se tiene que el pozo se encuentra mal abandonado, toda vez que no se encuentra herméticamente cerrado ni en condiciones seguras para el abandono, conforme se establece en el Decreto Supremo N° 032-2004-EM - Reglamento de las Actividades de Exploración y Explotación de Hidrocarburos<sup>6</sup>. Además de presentar suelo contaminado con hidrocarburos.

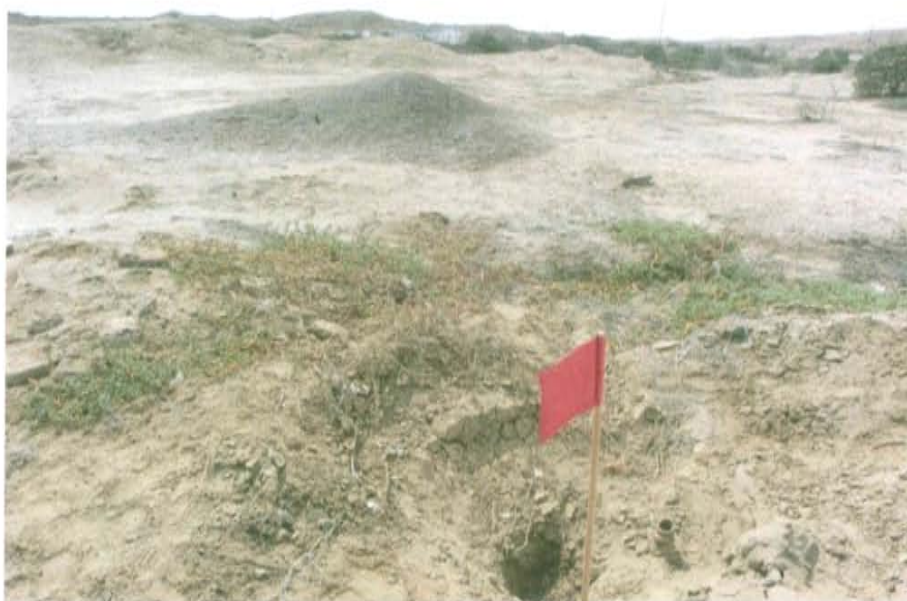
14. La zona donde se ubica el pozo presenta un paisaje caracterizado por planicies y lomas, con predominancia de suelo eólico y con escasa vegetación entre las que se distinguen el algarrobo, el zapote y pastos secos, tampoco se aprecia en la zona presencia de quebradas ni escorrentías.

Fotografía N° 2. Vista del pozo (bandera roja) y su entorno, de escasa vegetación.

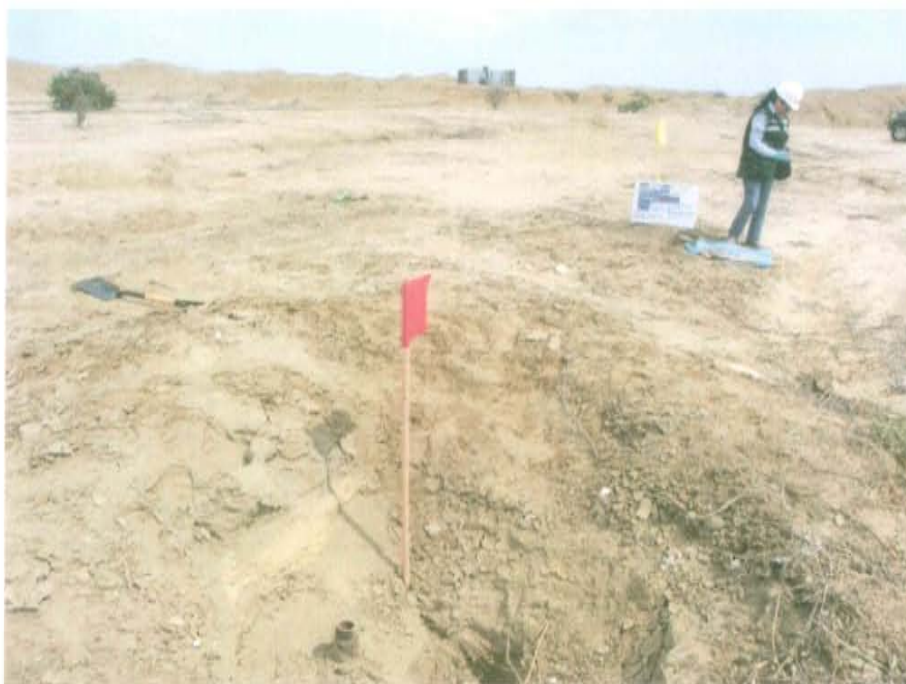
Fotografía N° 3. Ubicación del punto de muestreo de suelo (bandera amarilla).

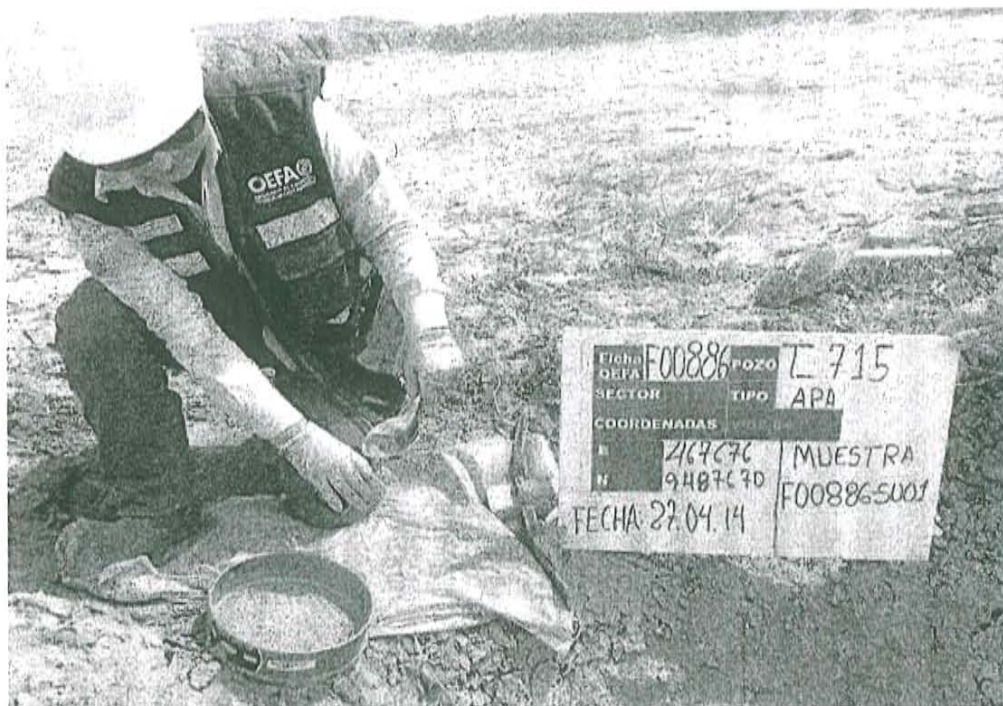
| Matriz | Código del punto de muestreo | Parámetros analizados | Descripción | WGS 84 ZONA 17M | |
|---|---|---|---|---|---|
| SUELO | F00886-SU01 | FH F1 (C <sub>6</sub> -C <sub>10</sub> )*<br>FH F2 (C <sub>10</sub> -C <sub>28</sub> )<br>FH F3 (C <sub>28</sub> -C <sub>40</sub> ) | La muestra de suelo se tomó a 0,3 m de distancia del casing, a una profundidad de 0,8 m de la superficie del suelo. | 467676 | 9487670 |

Fotografía N° 1. Toma de muestra de suelo en el punto F00886-SU01, ubicado a 0,3 m de distancia del Casing, Pozo T\_715.

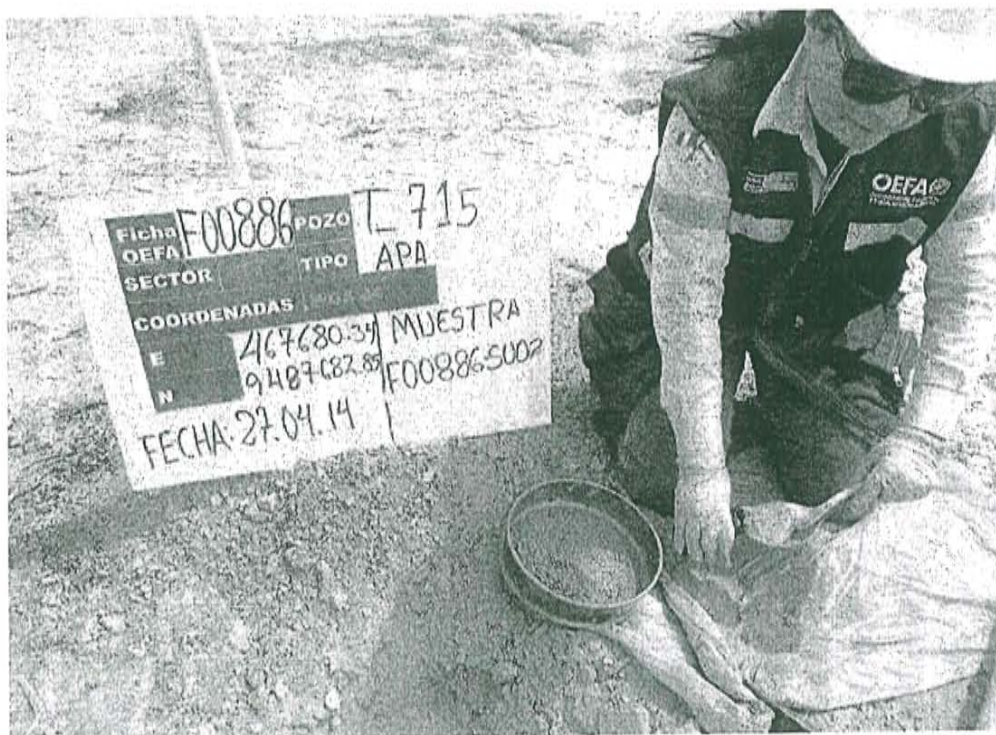
| Matriz | Código del punto de muestreo | Parámetros analizados | Descripción | WGS 84 ZONA 17M | |
|---|---|---|---|---|---|
| SUELO | F00886-SU02 | FH F1 (C <sub>6</sub> -C <sub>10</sub> )*<br>FH F2 (C <sub>10</sub> -C <sub>28</sub> )<br>FH F3 (C <sub>28</sub> -C <sub>40</sub> ) | La muestra de suelo se tomó a 5 m de distancia del casing, a una profundidad de 0,4 m de la superficie del suelo. | 467680.34 | 9487682.85 |

Fotografía N° 2. Toma de muestra de suelo en el punto F00886-SU02, ubicado a 5 m de distancia del Casing, Pozo T\_715.

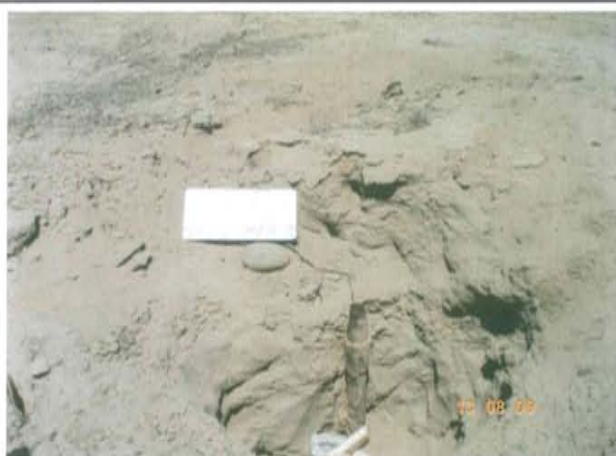
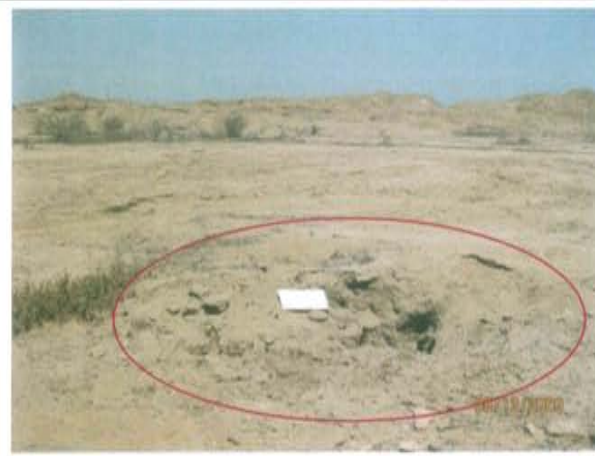
**3. REGISTRO FOTOGRÁFICO**

Pozo abandonado con la tubería sin válvulas de cierre. No se observó hidrocarburos líquidos derramados en la plataforma, ni en las quebradas circundantes, no se observó viviendas asentadas en el área. Se observó restos de maderas, concreto y suelos removidos en los alrededores del pozo. Zona desértica con presencia de vegetación en el área de influencia directa como el algarrobo, arbustos y pastos secos. De acuerdo a la información proporcionada por PERUPETRO el pozo fue re-abandonado en 1965.

Inadecuado abandono de pozo.
