**INFORME N° 0401 - 2015-OEFA/DE-SDCA-CIPASH**

**ASUNTO** : Identificación de pasivo ambiental del subsector hidrocarburos con código de Ficha OEFA F02415, ubicado en el Lote I, en el distrito de Pariñas de la provincia Talara del departamento de Piura.

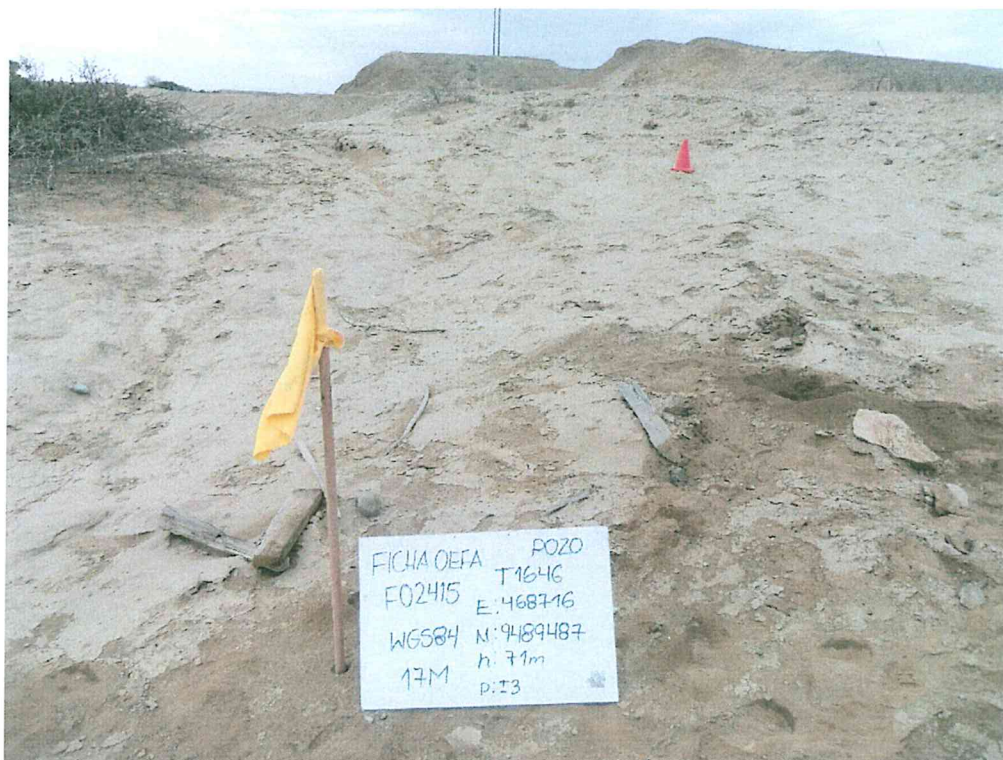
Fotografía N° 1. Pozo T1646 no ubicado superficialmente y que se encontraría enterrado, se observa suelo con hidrocarburos y restos de madera de madera en un terreno inclinado.

del OSINERGMIN y aquella proporcionada por la actual Empresa Operadora, en su lugar se encontraron restos de madera dispersas en un terreno inclinado, se presume que la acción eólica habría enterrando el pozo a través del transporte y acumulación de arena en el talud. No contaba con terraplén pero sí con acceso vehicular ubicada en la parte superior del terreno inclinado y evaluado, asimismo no se percibieron olores característicos a hidrocarburos por emisiones gaseosas ni afloramientos de fluidos, sin embargo se observó suelo con hidrocarburos en un radio de 9 m en relación a las coordenadas de referencia (ver anexo 1, 2 y 3).

16. Cabe señalar que, de la revisión del registro fotográfico proporcionada en la Ficha del OSINERGMIN (ver anexo 7) y lo observado durante la evaluación in situ (ver fotografías 1 y 2), se puede afirmar que el área presenta una tonalidad más oscura que enmarca el posible área con hidrocarburos.

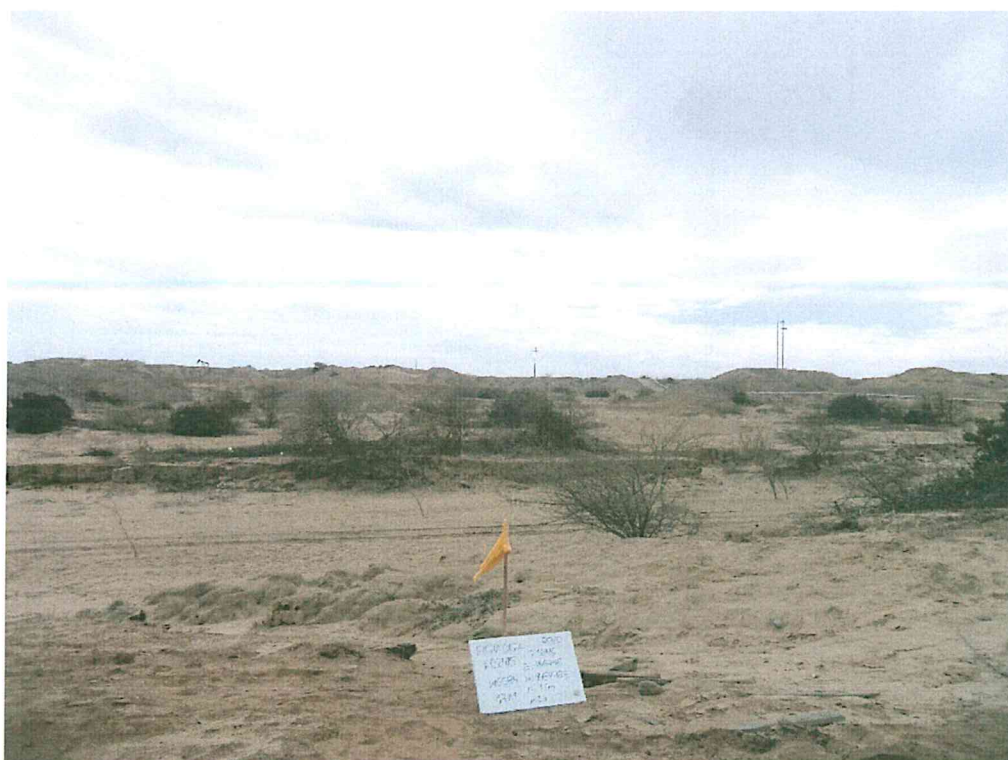
Fotografía N° 2. Vista del área circundante de la posible ubicación del Pozo T1646.

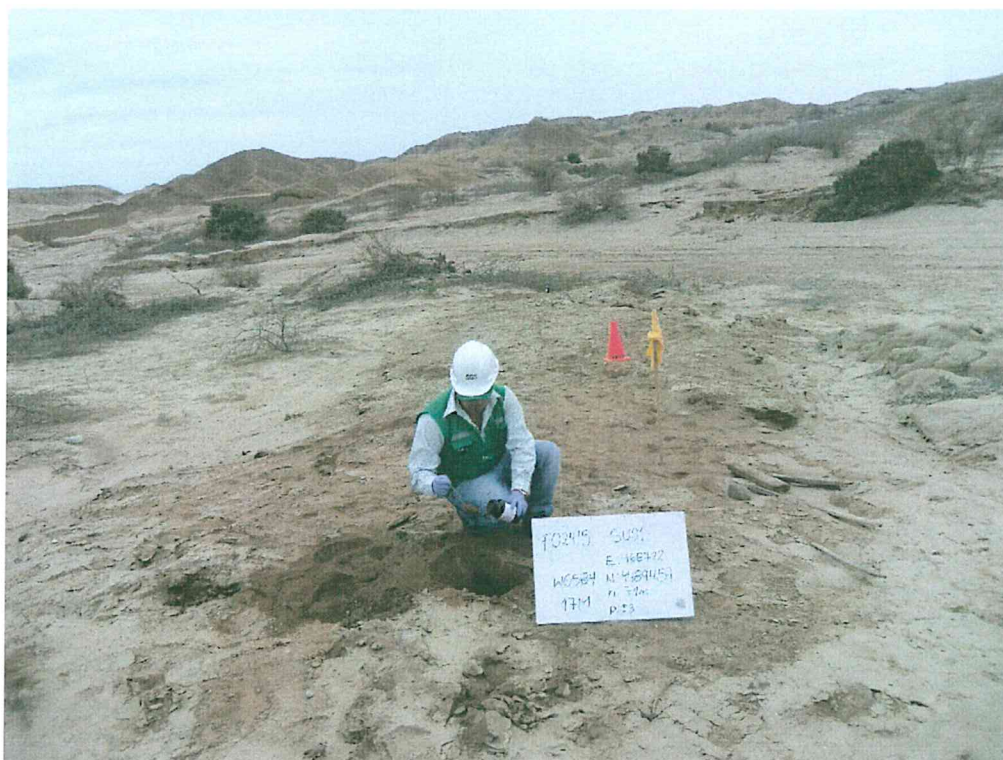
Fotografía N° 3. Toma de muestra de suelo en el punto F02415-SU01, ubicado a 2,2 m de la posible ubicación del *casing* del Pozo

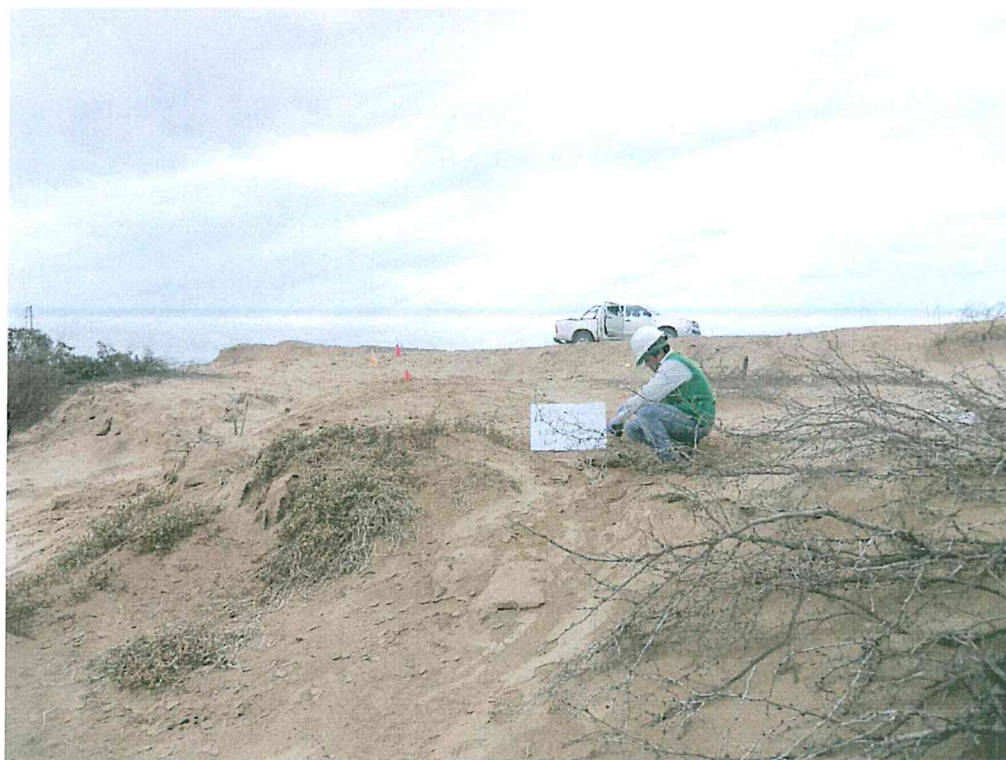
Fotografía N° 4. Toma de muestra de suelo en el punto F02415-SU02 ubicado a 17,5 m de la posible ubicación del *casing* del Pozo.

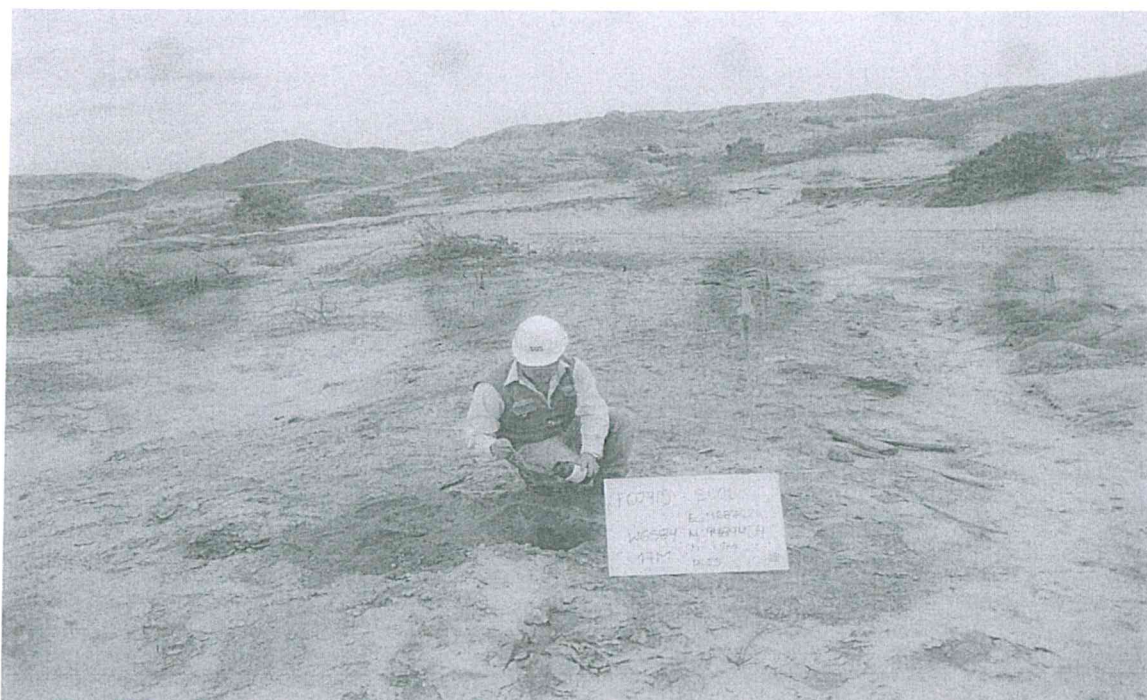
Fotografía N° 1. Toma de muestra de suelo en el punto F02415-SU01, ubicado a 2,2 m de la posible ubicación del casing del pozo.

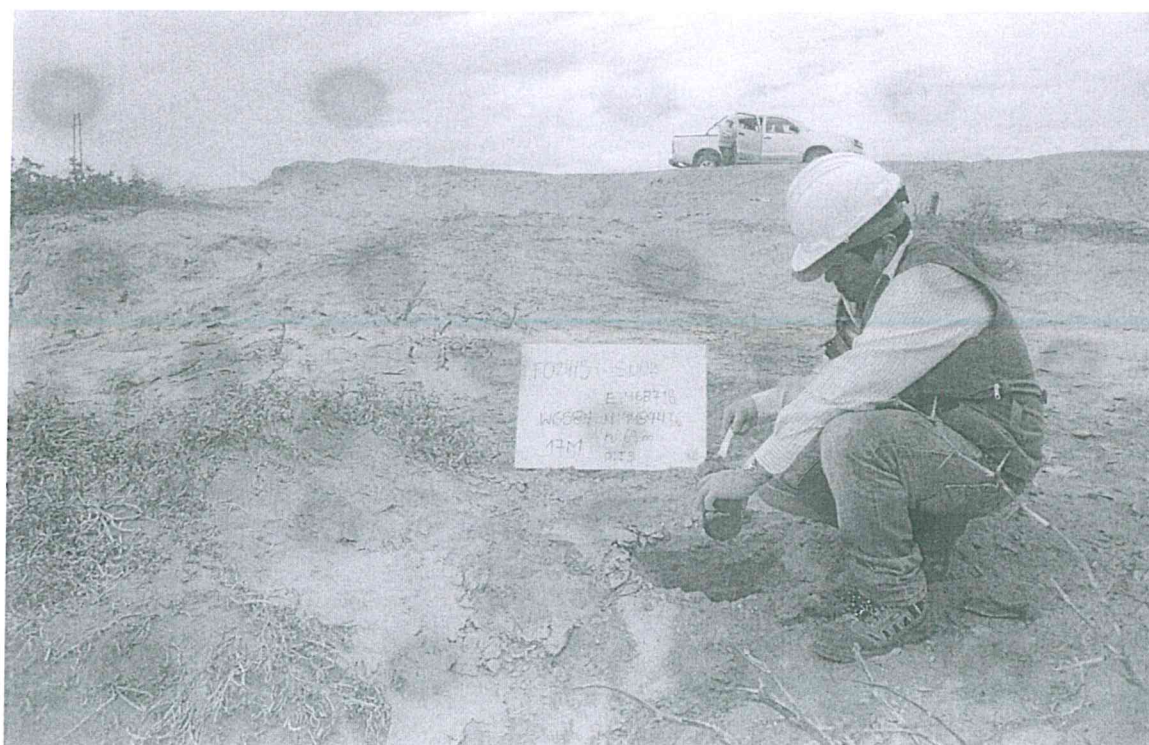
Fotografía N° 2. Toma de muestra de suelo en el punto F02415-SU02, ubicado a 17,5 m de la posible ubicación del casing del pozo.

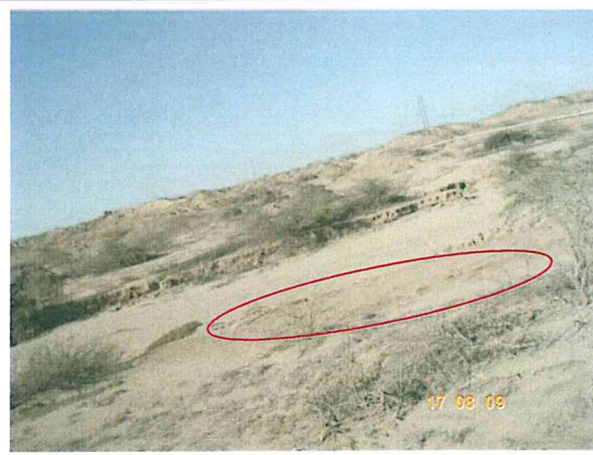
**3. REGISTRO FOTOGRÁFICO**

Durante la visita de identificación y verificación de pasivos ambientales no se ubicó en la superficie el Pozo T1646, en las coordenadas proporcionadas por la empresa Graña y Montero Petrolera S.A. y tampoco en las coordenadas del pozo tomadas de la información de PERUPETRO S.A. Sin embargo se ha evidenciado suelo impactado con hidrocarburos en la zona visitada. De acuerdo a la información proporcionada por la empresa Graña y Montero Petrolera S.A., mediante carta GMP-504-2009, el pozo se fue abandonado en la perforación (DPA).

Inadecuado abandono de pozo.
