**INFORME N° 0385 - 2015-OEFA/DE-SDCA-CIPASH**

**ASUNTO** : Identificación de pasivo ambiental del subsector hidrocarburos con  
código de Ficha OEFA F02096, ubicado en el Lote VII/VI (ex Lote  
VII), en el distrito La Brea Negritos de la provincia Talara del  
departamento de Piura.

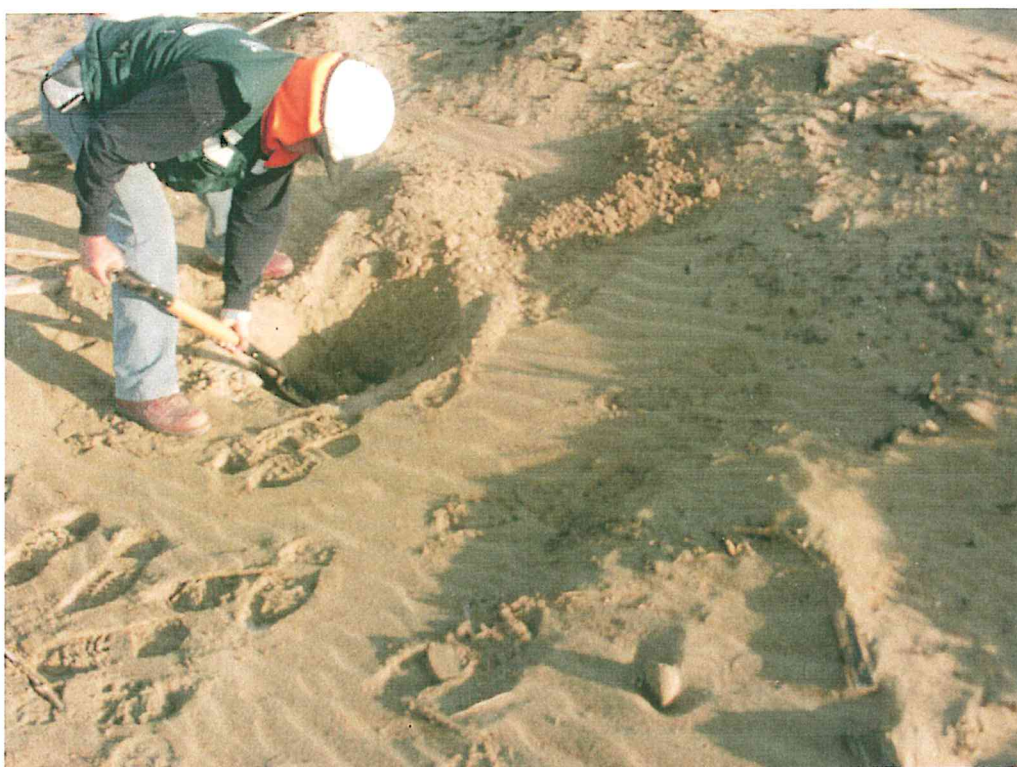
Fotografía N° 1. Pozo T1918 no ubicado superficialmente, en la zona se observa una depresión del terreno donde presumiblemente este ubicado el pozo.

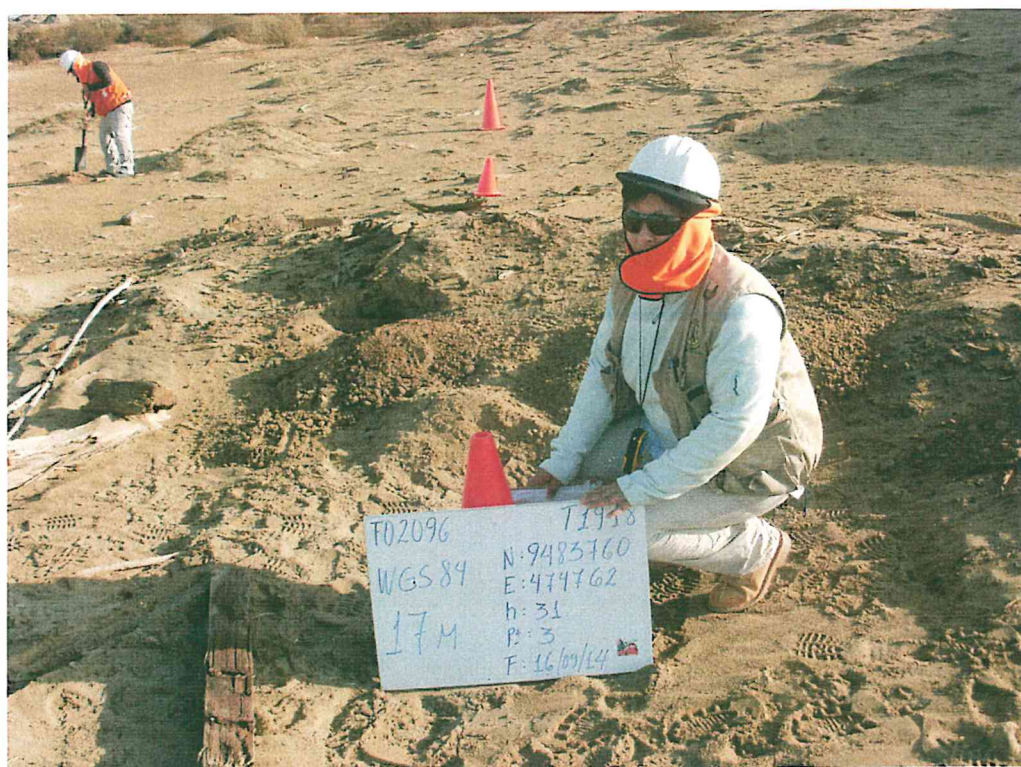
Fotografía N° 2. No se encuentra evidencia de alguna estructura del pozo, sin embargo en su contorno sobre la superficie de la depresión del terreno se visualiza montículos de suelos con hidrocarburos, así como restos de madera y trapos.

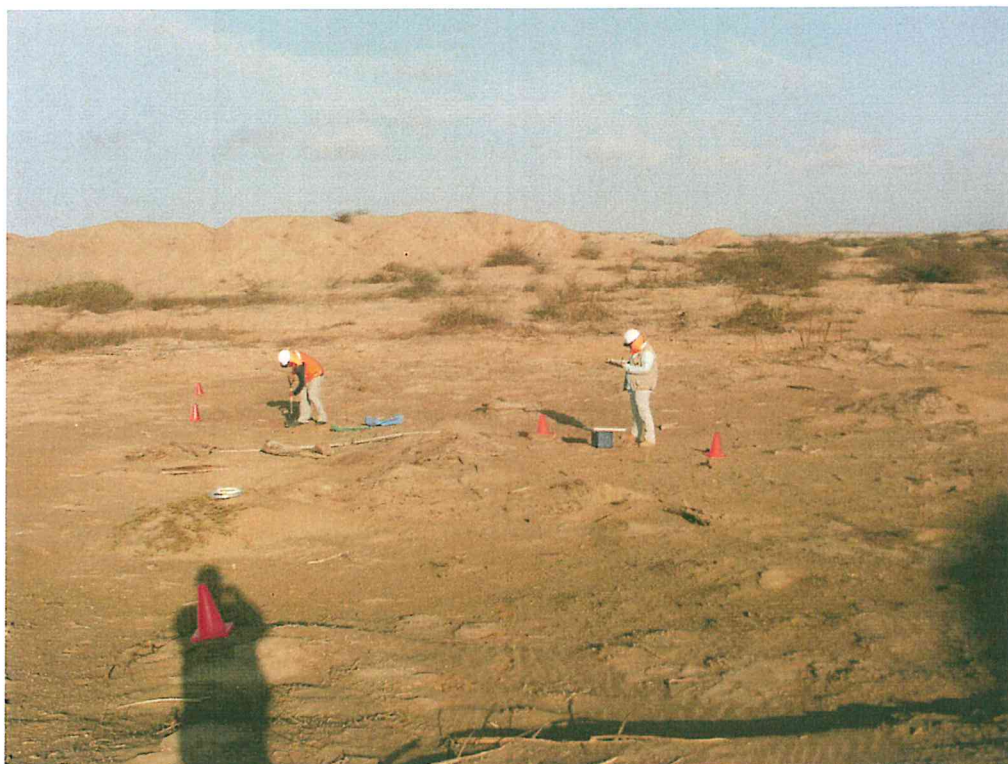
Fotografía N° 3. La posible ubicación del pozo se enmarca dentro de una quebrada seca y con formación de pequeñas dunas monticulares, la vegetación que predomina son pequeñas herbáceas estacionales.

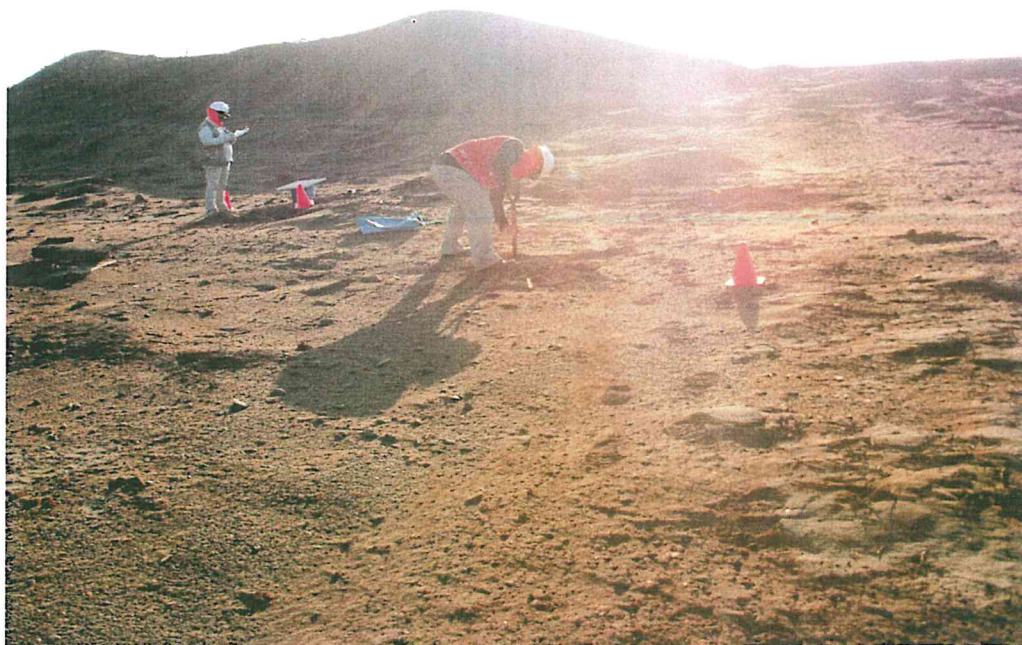
Fotografía N° 4. El área no presenta terraplen ni acceso vehicular cercano, tampoco se observan viviendas, ni actividad industrial/extractivas cercanos.

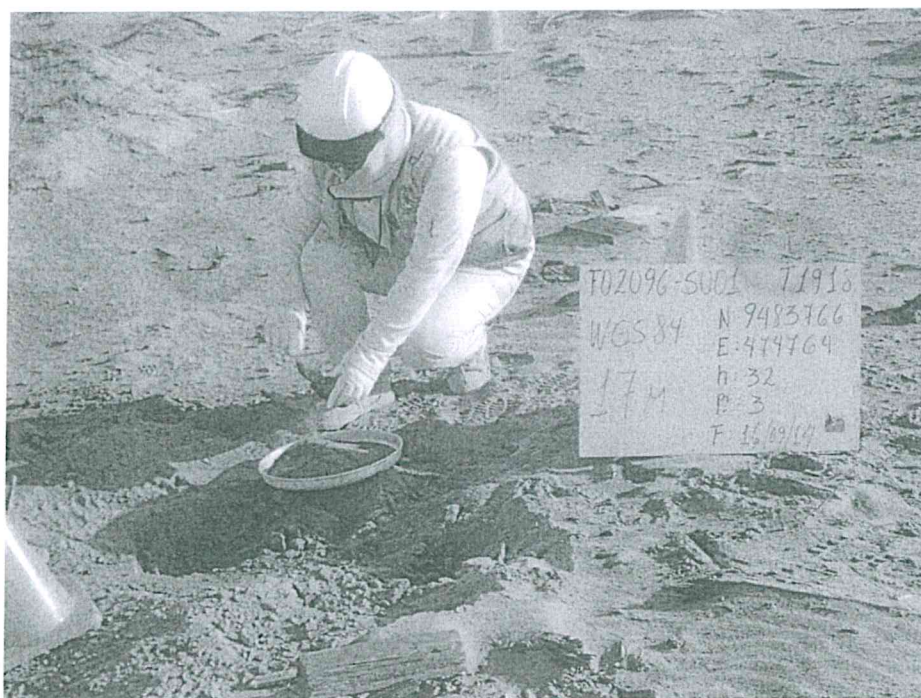
Fotografía N° 1. Toma de muestra de suelo en el punto F02096-SU01, ubicado a 5 m aproximadamente del Pozo T1918.

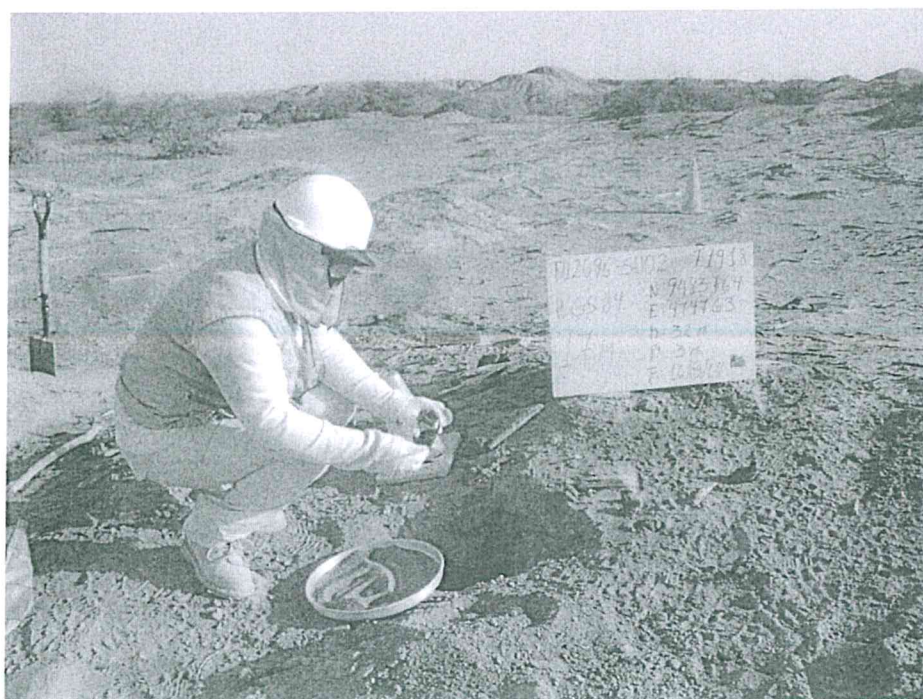
Fotografía N° 2. Toma de muestra de suelo en el punto F02096-SU02, ubicado a 2 m aproximadamente del Pozo T1918.

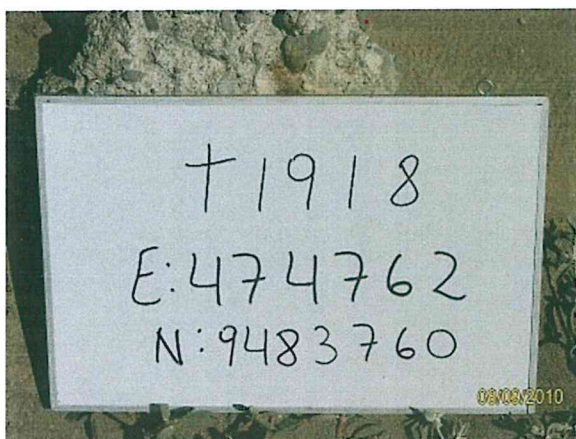
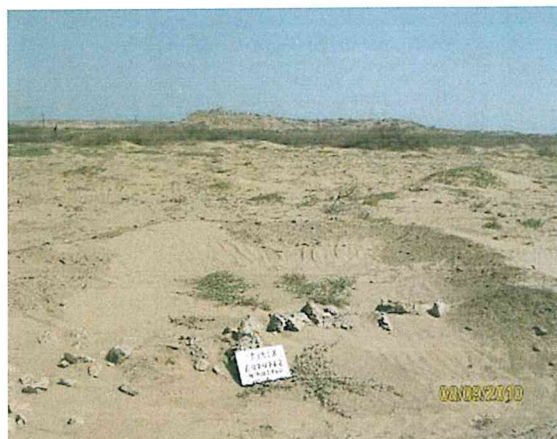
**3. REGISTRO FOTOGRÁFICO**

Pozo ATA, no se encontró evidencia de casing o cabezal, restos de concreto, madera y fierro, sin acceso vehicular y escasa vegetación en la zona.

Inadecuado Abandono de Pozo
