INFORME N° 213 - 2014-OEFA/DE-SDCA-CIPASH

ASUNTO : Identificación de pasivo ambiental del subsector hidrocarburos con código de Ficha OEFA F00101, ubicado en el Lote VII/VI (ex Lote VII), en el distrito de La Brea Negritos, provincia de Talara departamento de Piura.

III. IDENTIFICACIÓN DE PASIVO AMBIENTAL DEL SUBSECTOR HIDROCARBUROS CON CÓDIGO DE FICHA OEFA F00101

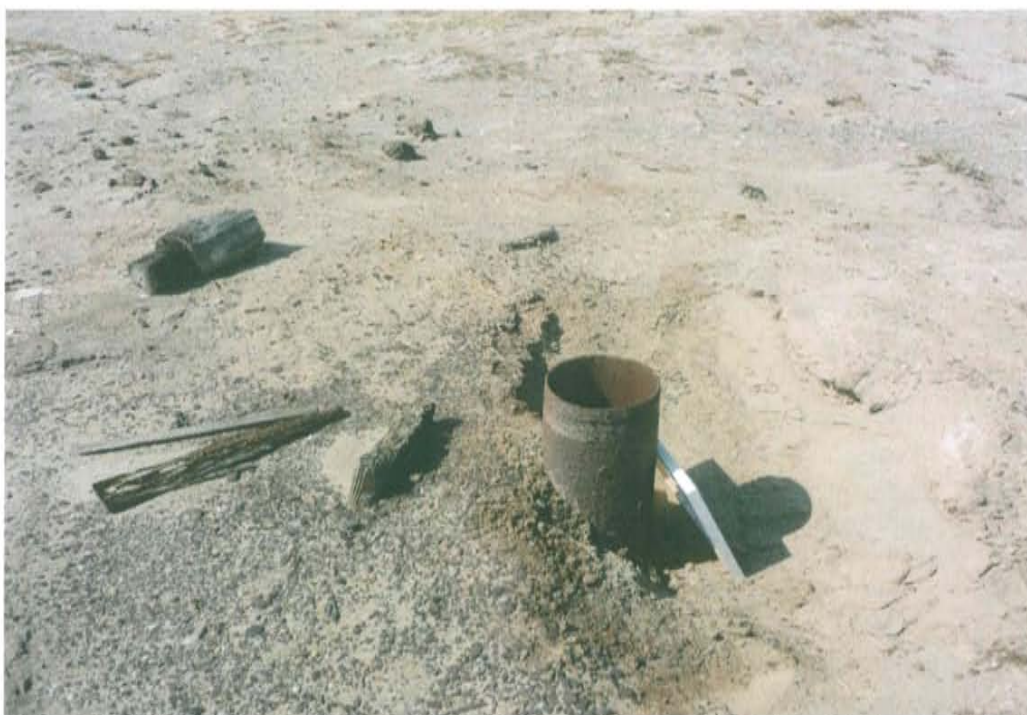
Fotografía N° 1. Vista de la ubicación del pozo se observa el casing abierto al ambiente sin cabezal y corroído.

- 14 Durante la evaluación in situ realizado por el OEFA el 9 de mayo del 2013, se encontró un pozo inactivo ubicado en un terreno no habilitado, se observó el casing (tubo de revestimiento) abierto al ambiente que sobresale aproximadamente 0,44 m del nivel del suelo con un diámetro 7.8 pulgadas, en evidente estado de corrosión el pozo no contaba con brida tampoco con válvulas de cierre que aseguren su hermetismo. No se observó afloramiento de fluidos, sin embargo se percibió emisiones gaseosas provenientes del pozo por lo que se realizó una visita complementaria el 30 de mayo de 2014 evidenciándose la presencia de compuestos orgánicos volátiles, así como un alto valor del límite inferior de explosividad (ver anexos 1,2 y 3).

El pozo se encuentra inactivo ubicado en un terreno no habilitado, se observa el casing (tubo de revestimiento) abierto al ambiente que sobresale aproximadamente 0,44 m del nivel del suelo con un diámetro 7.8 pulgadas corroido, el pozo no cuenta con brida tampoco con válvulas de cierre que aseguren su hermetismo. No se observa afloramiento de fluidos, sin embargo se percibe emisiones gaseosas provenientes del pozo; así mismo se observa suelo con presencia de hidrocarburos.

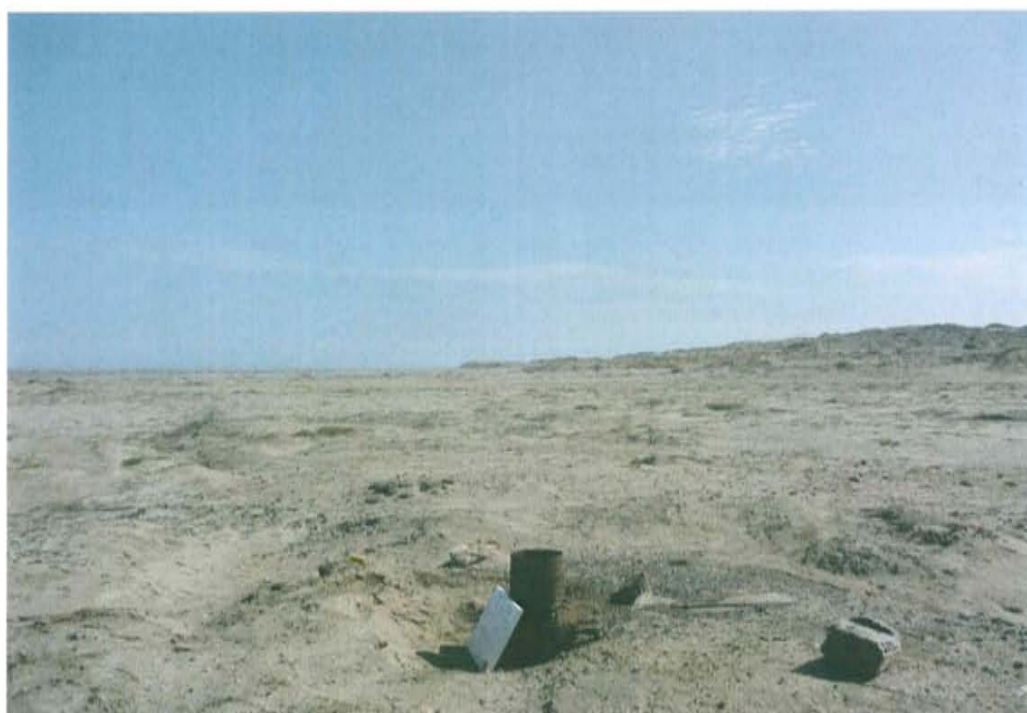
Fotografía N°2. Vista panorámica del área donde se ubica el pozo se observa el relieve plano y la vegetación natural existente en su entorno.

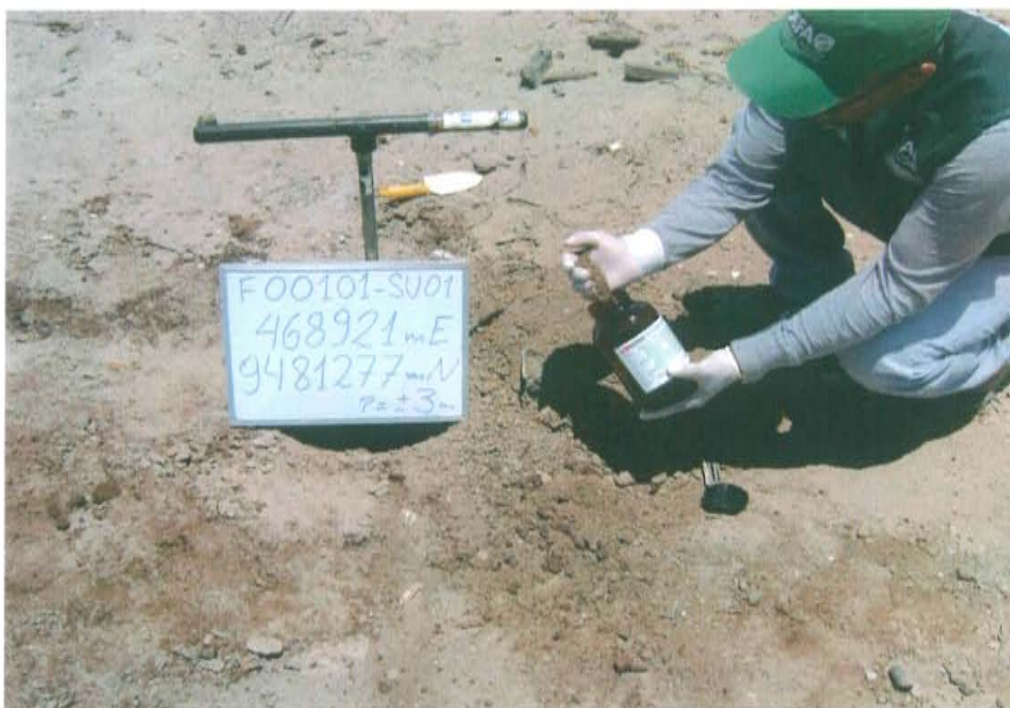
Fotografía N° 3. Vista de la toma de muestra de suelo realizado por el evaluador en el área de ubicación del pozo en el punto F00101-SU01.

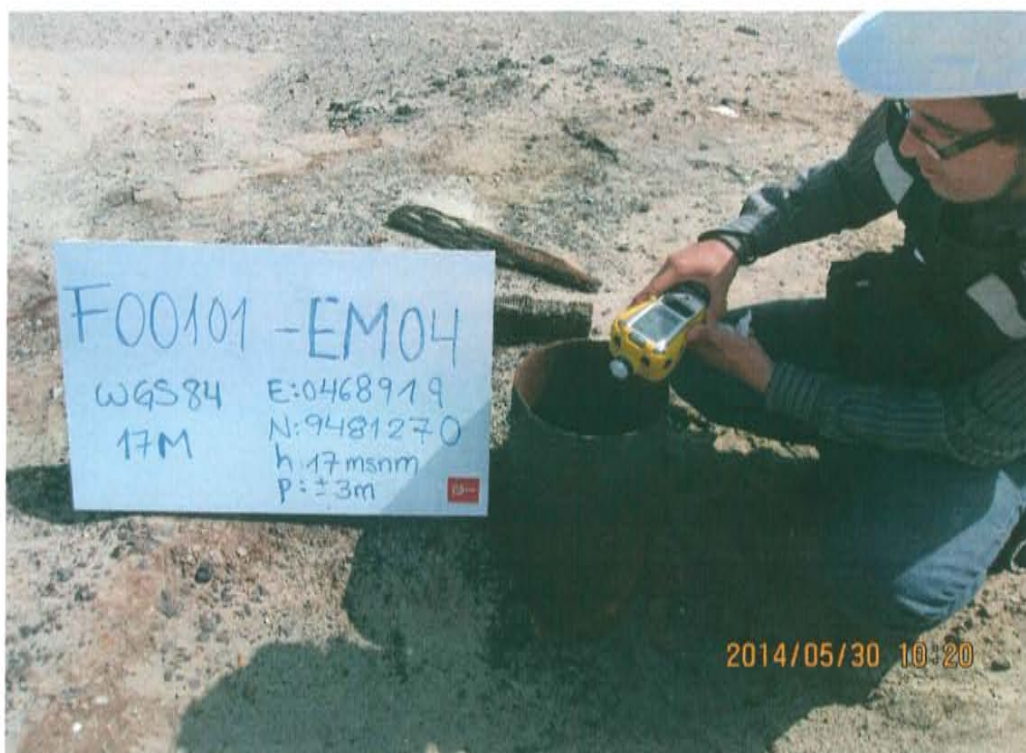
Fotografía N° 4. Vista de la medición de emisiones fugitivas en boca de pozo realizado por el evaluador en el punto F00101-SU01.

26. Los resultados obtenidos en boca de pozo (F00101-EM04) muestran la presencia de COVs y que el Límite Inferior de Explosividad (LEL) alcanza valores de 100%, evidenciando que las emisiones gaseosas fugitivas provenientes del pozo están compuestas por una mezcla de gases con características inflamables y explosivos. Las concentraciones de H₂S, no son consideradas relevantes en esta composición de gases pues no fueron detectadas.

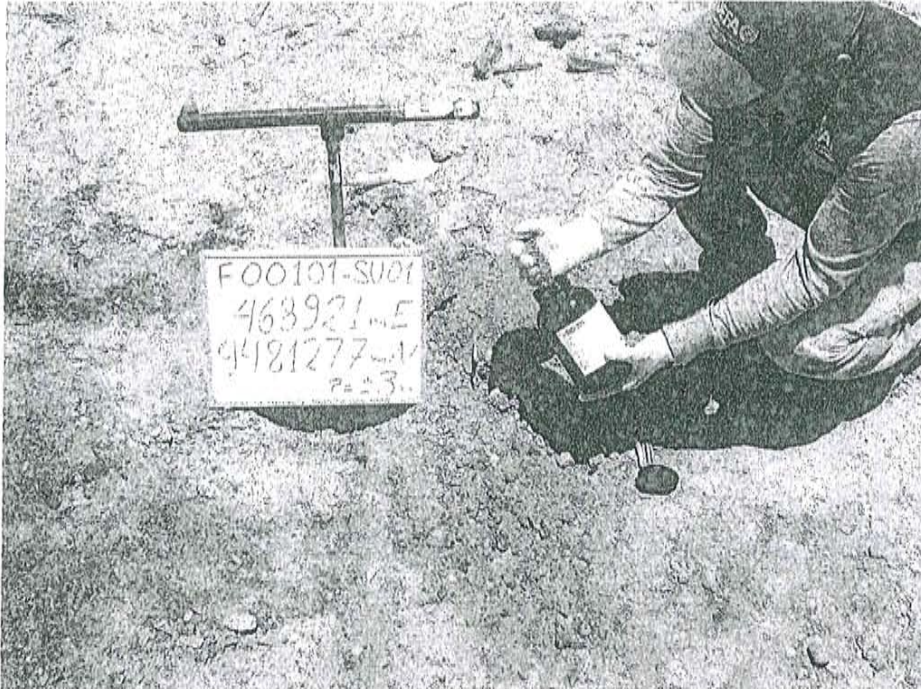
Fotografía N° 1. Toma de muestra de suelo en el punto F00101-SU01, ubicado a 8 m aproximadamente del Pozo T_577.

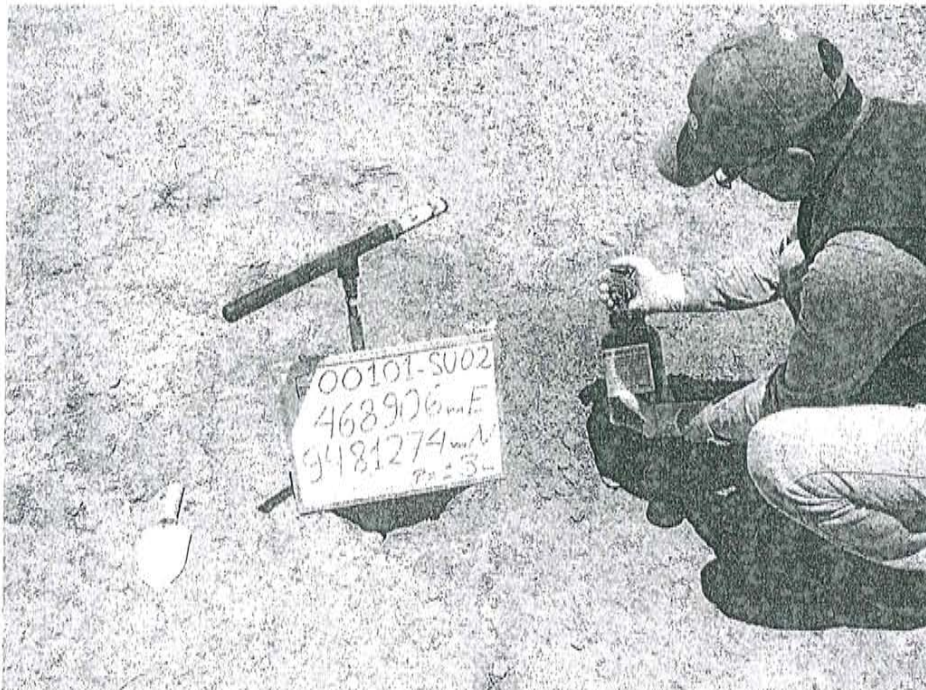
Fotografía N° 2. Toma de muestra de suelo en el punto F00101-SU02, ubicado a 13 m aproximadamente del Pozo T_577.

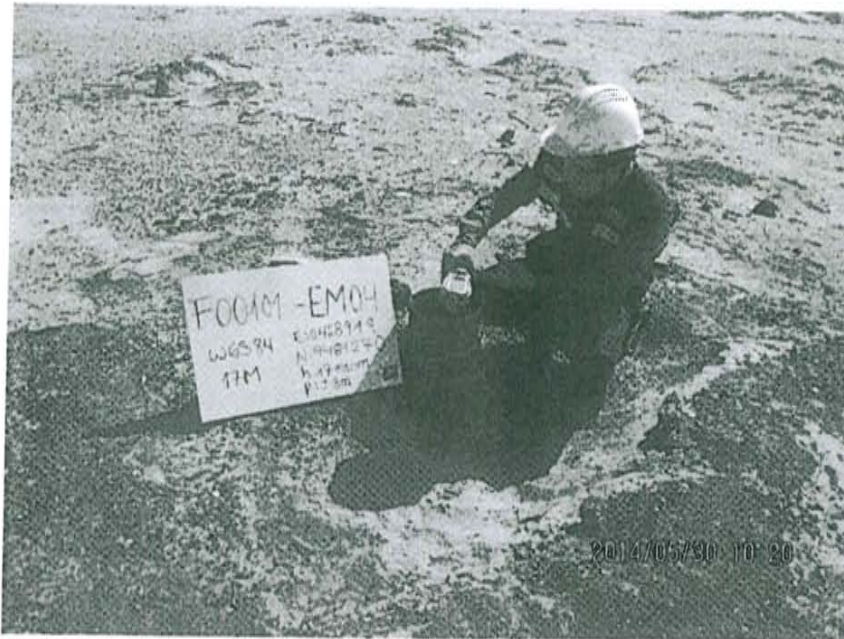
Fotografía N° 1. Medición en el punto F00101-EM04, ubicado en la fuente de emisión, en boca del Pozo T_577.

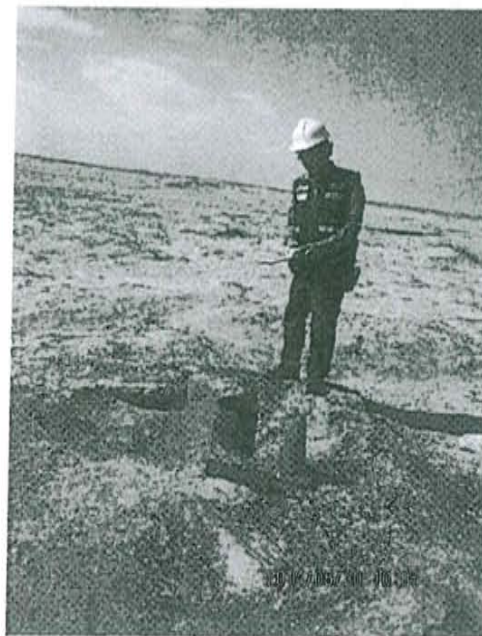
Fotografía N° 2. Mediciones en el punto F00101-EM03, se realizó en un recorrido en el área circundante alrededor del Pozo T_577 en un radio de 1 m, con una duración de 10 minutos.

27. Los resultados obtenidos en los alrededores a la ubicación del pozo (F00101-EM03) y en sotavento (F00101-EM02) muestran que no son significativos en comparación con las mediciones obtenidas en boca de pozo; mientras que en barlovento (F00101-EM01) no existe presencia de emisiones gaseosas fugitivas.

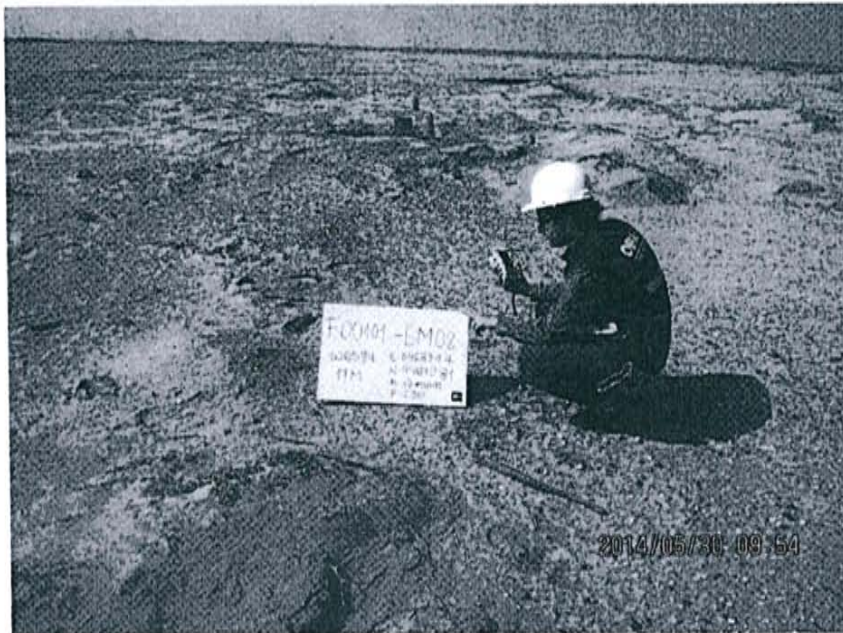
Fotografía N° 3. Medición en el punto F00101-EM02, ubicado a 6 m del Pozo T_577 a sotavento.

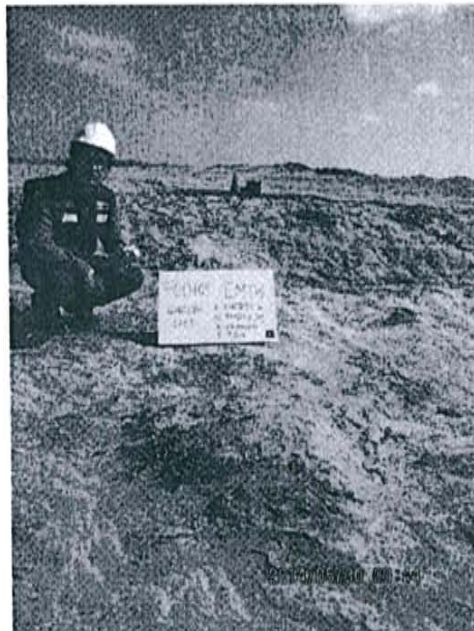
Fotografía N° 4. Medición en el punto F00101-EM01, ubicado a 6 m del Pozo T_577 a barlovento.

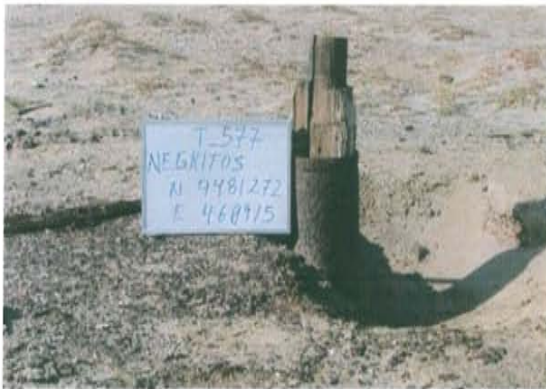
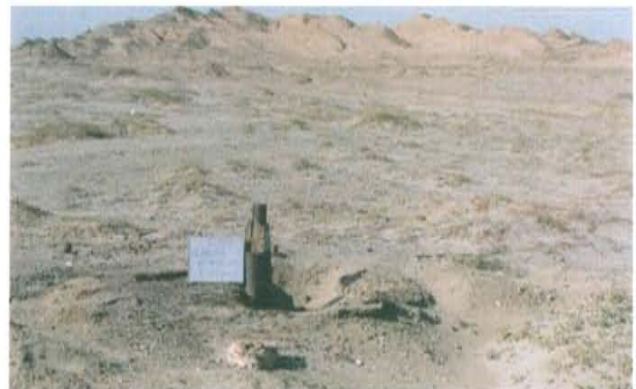
3. REGISTRO FOTOGRÁFICO

2. DESCRIPCIÓN DEL PASIVO AMBIENTAL
Estado del Pozo: ATA
Descripción de los Componentes existentes del Pozo: El pozo cuenta con casing de superficie en el cual esta incrustado una madera, sin plataforma.
Descripción de los Aspectos Ambientales: Flora: Presencia de Gramínea.
Contaminación Ambiental Por: Derrame de hidrocarburos (Suelo Impregnados de Hidrocarburo en una área aproximada de 8 m2), Emanación de Gases (Olores), Presencia de Residuos sólidos (Madera).
Descripción de referencias y/o acceso al Pozo: Sin acceso
Descripción del Aspecto Social: No se visualizó Indicios de presencia de pobladores para extracción de hidrocarburo.

4. CAUSA / ORIGEN
Inadecuado abandono del pozo
5. TIPOS DE PASIVOS AMBIENTALES (Marque con X el que corresponda).
