V°B° _____ Hora: 13:00 p.H.
Firma: **INFORME N° 220 - 2014-OEFA/DE-SDCA-CIPASH**

ASUNTO : Identificación de pasivo ambiental del subsector hidrocarburos, con código de Ficha OEFA F00968, ubicado en el Lote VII/VI (ex Lote VI), en el distrito de Lobitos de la provincia Talara del departamento de Piura.

III. IDENTIFICACIÓN DE PASIVO AMBIENTAL DEL SUBSECTOR HIDROCARBUROS CON CÓDIGO DE FICHA OEFA F00968

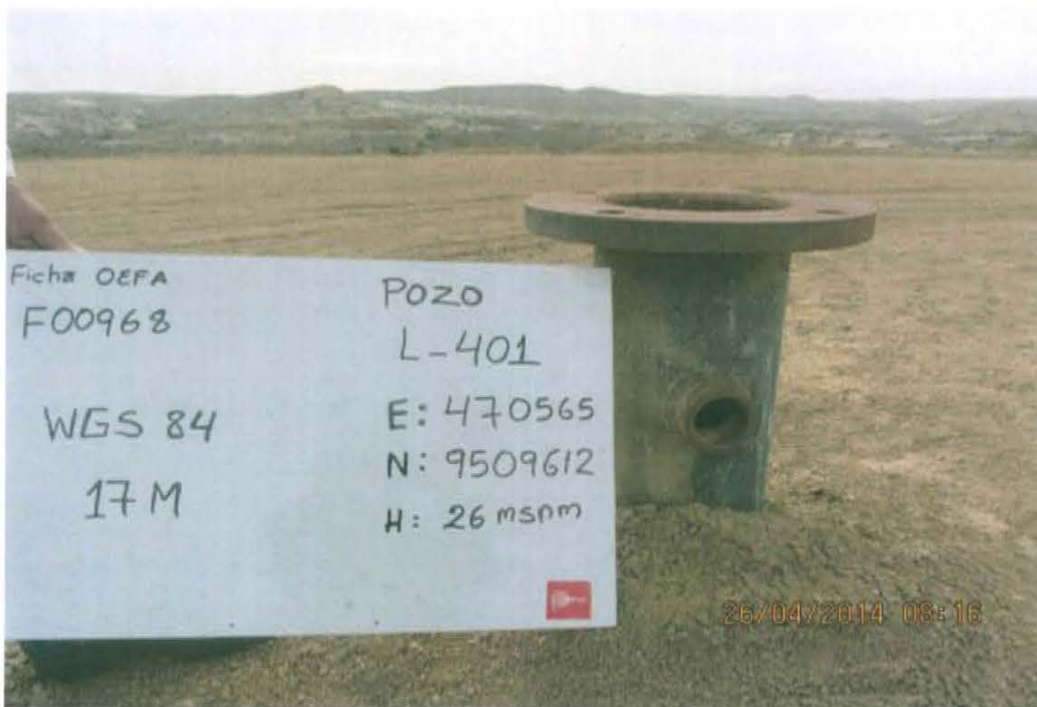
15. Cabe señalar que, de la revisión de la información proporcionada por OSINERGMIN (ver anexo 7) y lo observado durante la evaluación in situ (ver fotografías 1 y 2), se puede afirmar que el pozo ha sido intervenido; sin embargo, al momento de la visita este se encontró inactivo; asimismo, no se ubica dentro de la lista de pozos activos o en producción proporcionada por PERUPETRO mediante Oficio N° GGRL-EXPL-GFBD-091-2014.

17. En ese sentido, de la revisión de los antecedentes y las observaciones en campo se tiene que el pozo se encuentra mal abandonado, toda vez que no se encuentra herméticamente cerrado ni en condiciones seguras para el abandono, conforme se establece en el Decreto Supremo N° 032-2004-EM - Reglamento de las Actividades de Exploración y Explotación de Hidrocarburos⁶.

Fotografía N° 1. Se observa cabezal del pozo que se encuentra abierto al ambiente.

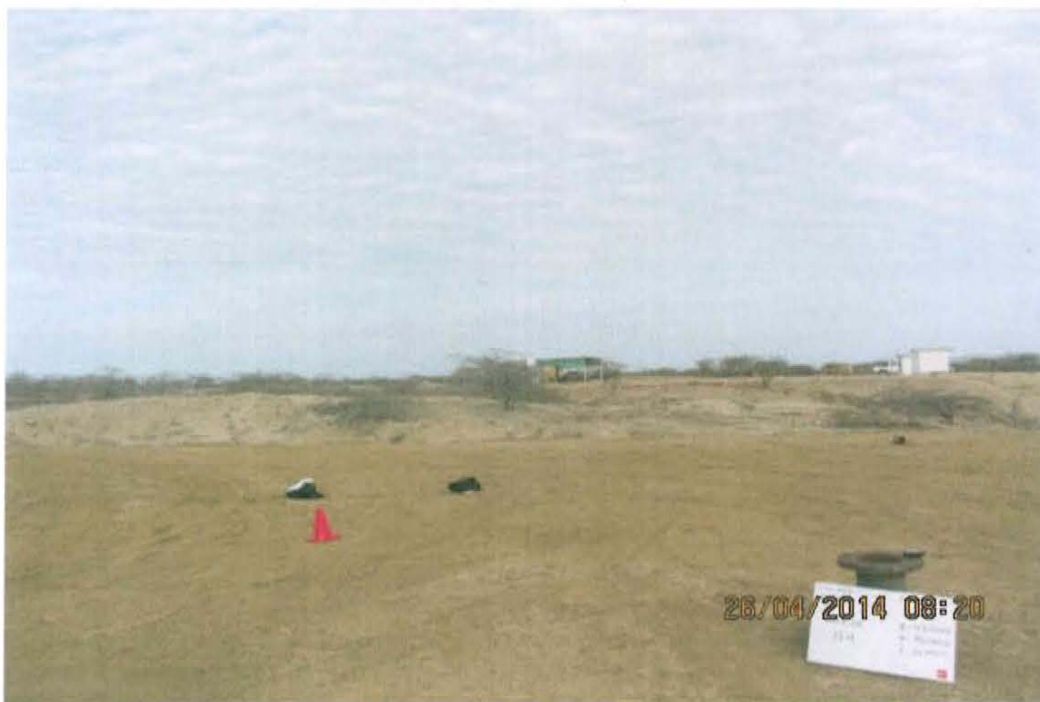
14. Durante la evaluación in situ realizada por el OEFA el 26 de abril de 2014, se ubicó un pozo inactivo mal abandonado sobre un terreno habilitado (tipo terraplen) de aproximadamente 800 m² de área y con acceso vehicular. Se visualizó el cabezal del pozo compuesto por una brida unida al casing de aproximadamente 8 plg de diámetro que sobresale 0,5 m sobre el nivel de la superficie del suelo y se encontraba abierto al ambiente. No se percibió emisiones gaseosas provenientes del pozo, ni se observó afloramiento superficial de líquidos (ver anexos 1, 2 y 3).

Fotografía N° 2. Vista panorámica del área evaluada del Pozo L_401, se caracteriza por presentar un terreno afirmado de aproximadamente 800 m².

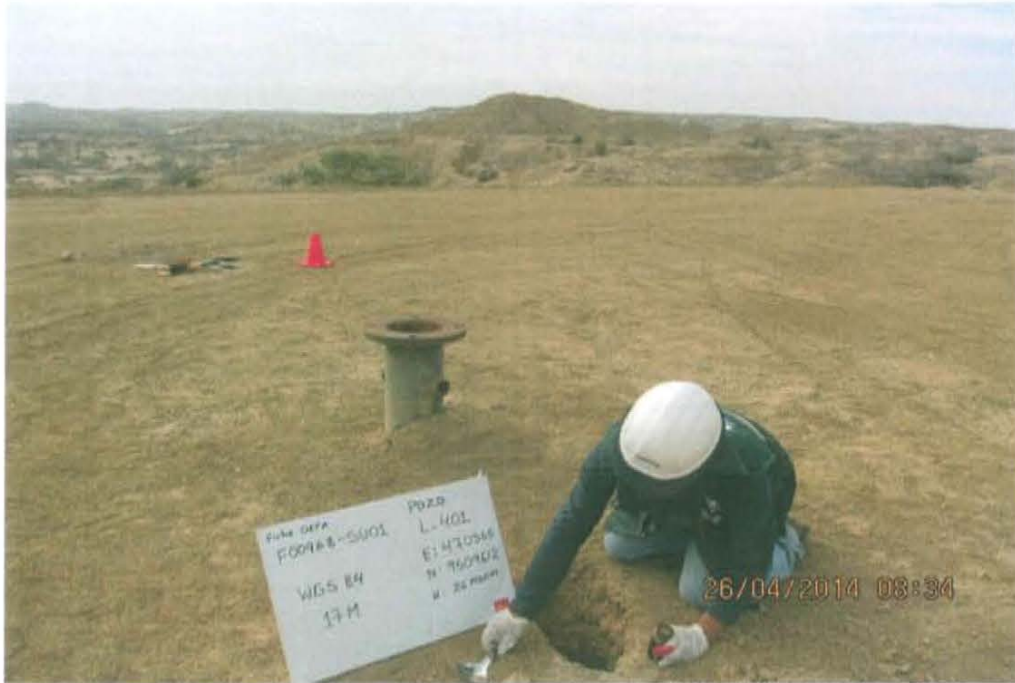
18. Producto del recorrido y exploración del área circundante al pozo, se ubicó dos (02) puntos para la recolección de igual número de muestra puntual de suelo para su correspondiente análisis en un laboratorio acreditado por INDECOPI. Para la toma de muestra se siguieron los criterios establecidos en la Guía para Muestreo de Suelos en el marco del Decreto Supremo N° 002-2013-MINAM, Estándares de Calidad Ambiental (ECA) para suelo, aprobado con Resolución Ministerial N° 085-2014-MINAM.
19. La descripción y ubicación de los puntos de muestreo de suelo; así como, los parámetros analizados en laboratorio se detallan en la Tabla 1 (ver anexo 4).

Fotografía N° 3. Toma de muestra de suelo en el punto F00968-SU01, ubicado a 2 m de distancia del casing del Pozo L_401.

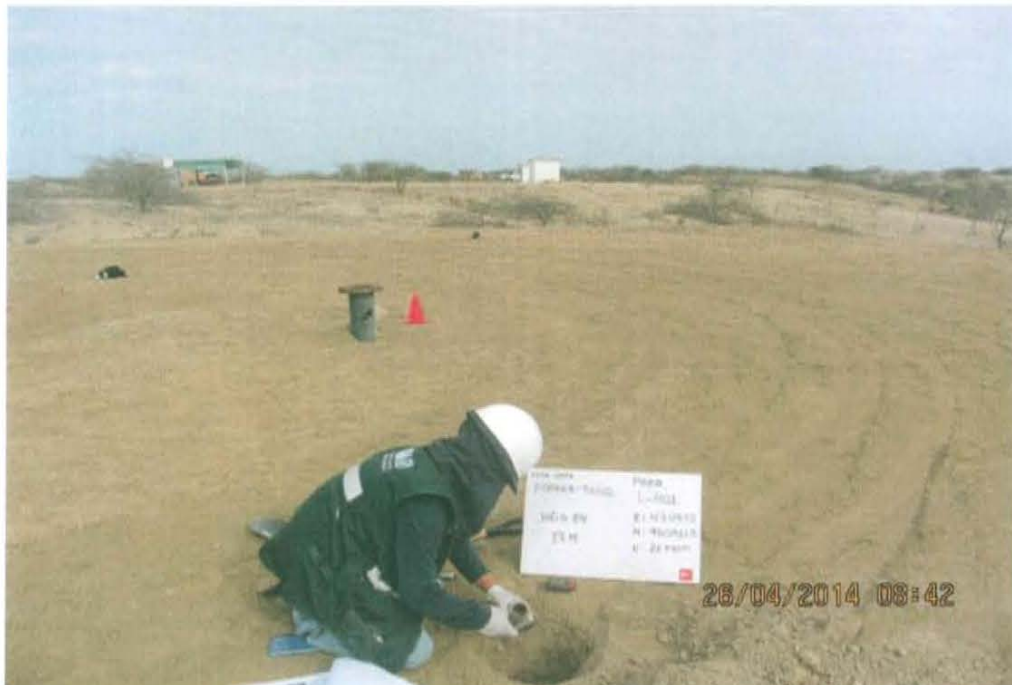
Fotografía N° 4. Toma de muestra de suelo en el punto F00968-SU02, ubicado a 7 m de distancia del casing del Pozo L_401.

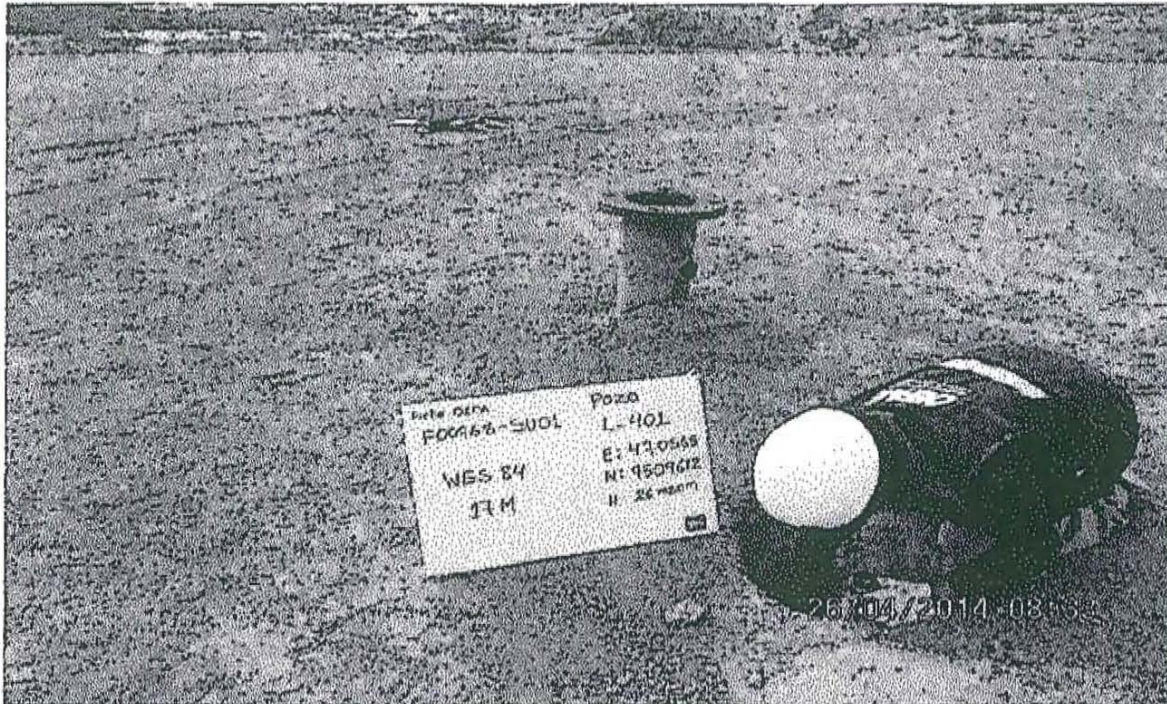
Fotografía N° 1. Toma de muestra de suelo en el punto F00968-SU01, ubicado a 2 m aproximadamente del Pozo L_401.

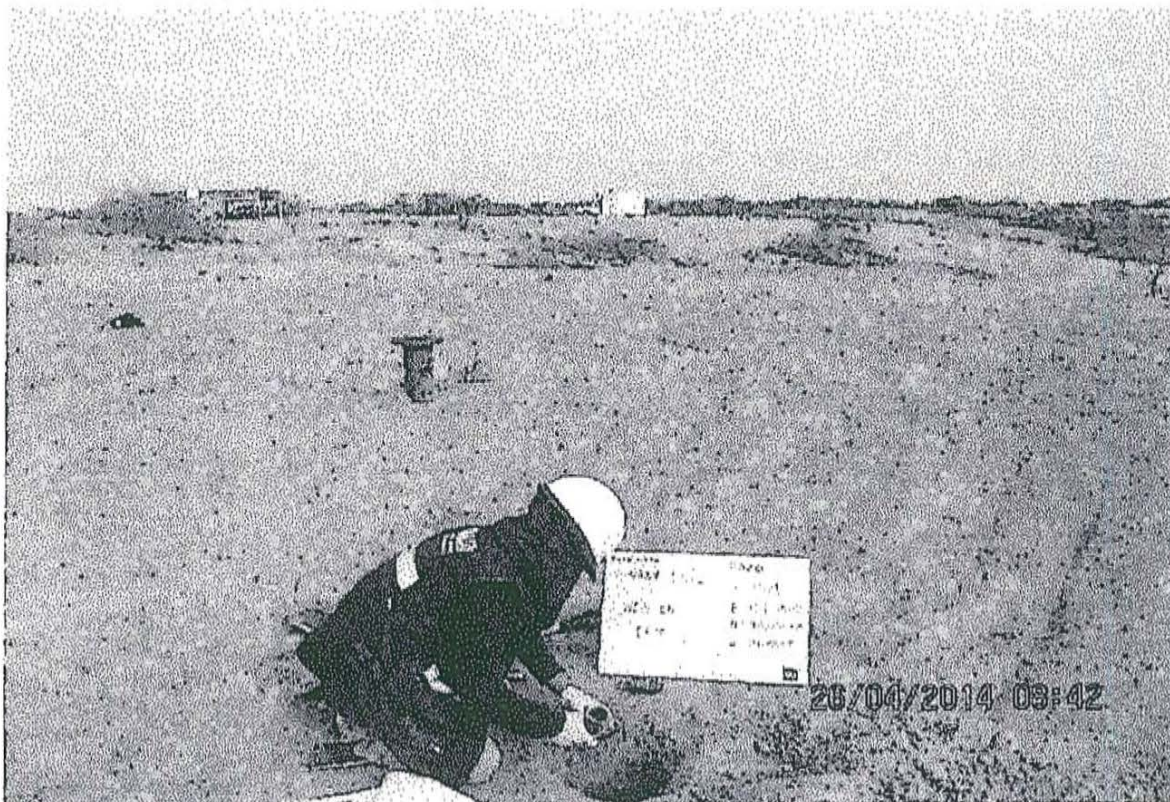
Fotografía N° 2. Toma de muestra de suelo en el punto F00968-SU02, ubicado a 7 m aproximadamente del Pozo L_401.

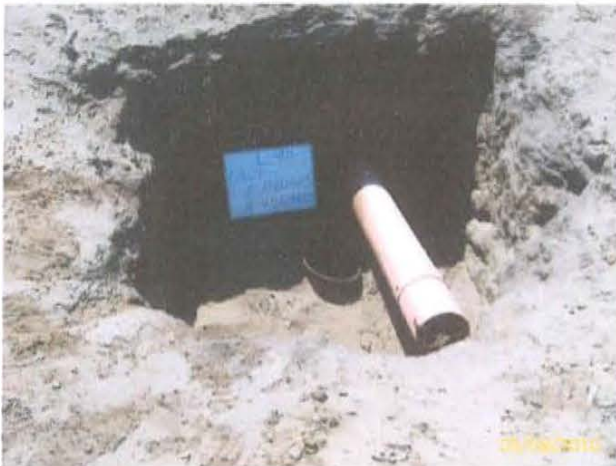
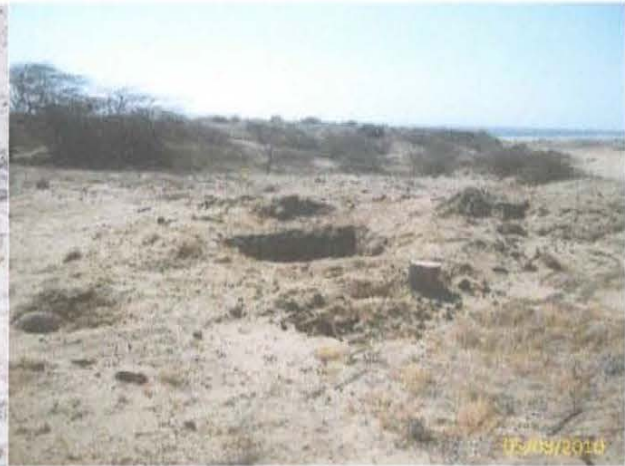
3. REGISTRO FOTOGRÁFICO

El pozo ATA L_401 se encuentra sin cabezal y con casing a nivel de fondo de cantina deteriorada (medidas aproximadas de cantina: 1.5 m de radio x 1 m de profundidad). Pozo sin plataforma y sin acceso. En superficie se visualiza suelo impregnado con hidrocarburos, restos de madera, caucho de varillón, tubo plástico de 4" con anillos de jebe y trazo industrial. Pobladores cercanos a la zona extraen artesanalmente fluido del pozo.

Pozo mal abandonado
