**INFORME N° 0326 - 2015-OEFA/DE-SDCA-CIPASH**

ASUNTO : Identificación de pasivo ambiental del subsector hidrocarburos  
con código de Ficha OEFA F02030, ubicado en el Lote VII/VI (ex  
Lote VII), en el distrito de La Brea de la provincia Talara del  
departamento de Piura.

1. El presente Informe tiene por objeto comunicar que el pozo mal abandonado (con código PERUPETRO T3157) y el suelo contaminado circundante a él, constituyen un pasivo ambiental del subsector hidrocarburos, identificado con código de Ficha OEFA F02030. Este pasivo ambiental se encuentra ubicado en el distrito de La Brea de la provincia de Talara del departamento de Piura, el cual fue verificado en campo el 11 de setiembre de 2014.

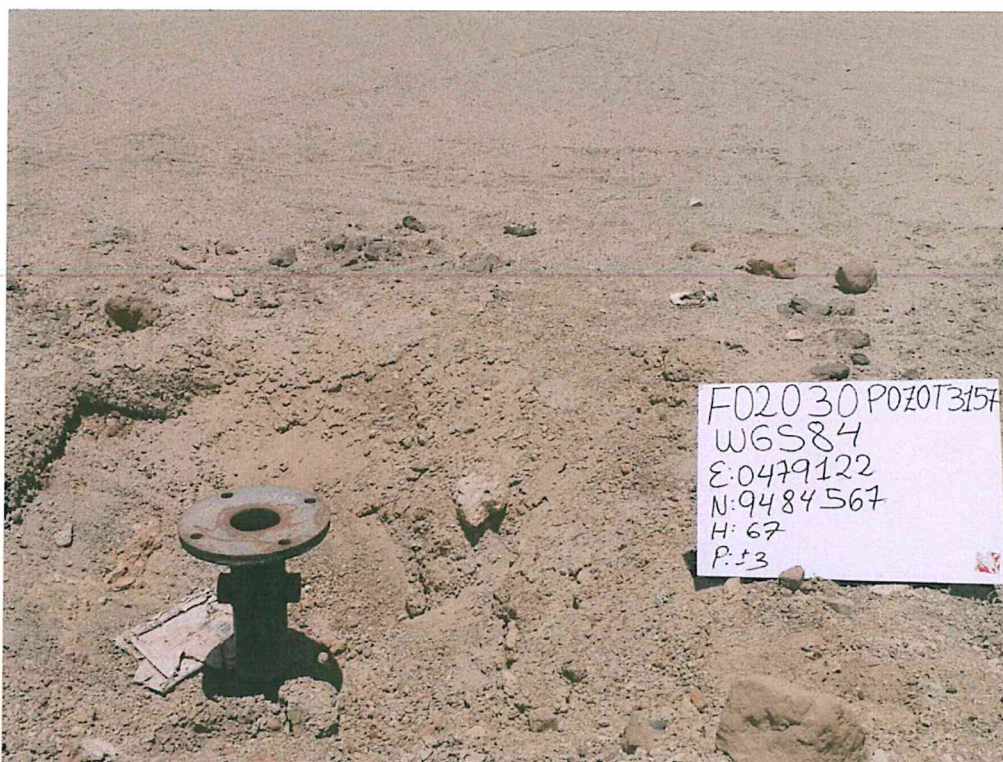
Fotografía N° 1. Pozo T3157, cuyo casing presenta brida pero no se visualizan accesorios que aseguren su hermetismo por lo que se le considera como un pozo abierto y expuesto al ambiente, el cual presenta líquido en su interior y no presenta señales ni cercos de prevención.

14. Durante la evaluación in situ realizada por el OEFA el 11 de setiembre de 2014, se observó un pozo inactivo con casing de producción en buen estado de conservación a 0,4 m de altura sobre el nivel del suelo de un hoyo, cuyo casing presentó brida pero sin accesorios que aseguren su hermetismo por lo que se le consideró como un pozo abierto y expuesto al ambiente, el cual presentaba líquido en su interior pero no presentaba señales ni cercos de prevención. El pozo se encontraba dentro de un hoyo de 1,75 m de profundidad, el cual abarcó un área de aproximadamente 4 m<sup>2</sup> con bordes muy irregulares y con suelo derrumbado en las paredes del hoyo. Asimismo, se observó acceso hasta el pozo vía trocha carrozable que presentaba relieve ondulado (ver anexos 1 y 2).

17. En ese sentido, de la revisión documentaria y evaluación in situ se tiene que el pozo se encuentra mal abandonado, toda vez que no se encuentra herméticamente cerrado ni en condiciones seguras para el abandono, conforme se establece el Artículo 2° del Decreto Supremo N° 032-2004-EM - Reglamento de las Actividades de Exploración y Explotación de Hidrocarburos<sup>6</sup>. Además de presentar suelo contaminado con hidrocarburos en el área circundante al pozo.

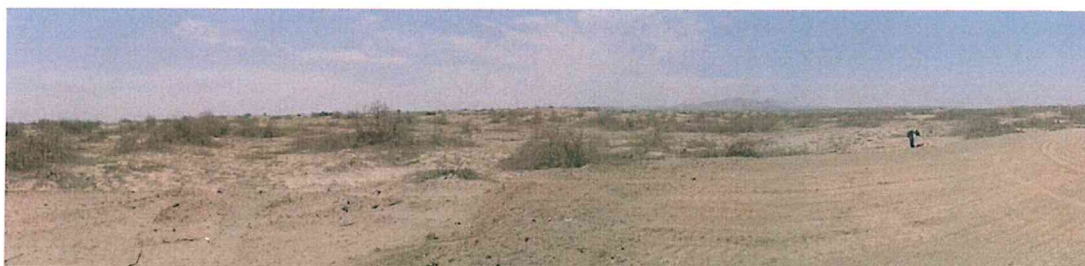
Fotografía N° 2. Vista panorámica del área circundante al pozo inactivo T3157. La vegetación es dispersa en parches en toda la zona evaluada y está conformada por arbustos de espino, herbáceas (*Tiquilia paranychioides*), además de algunas gramíneas que crecen a nivel del suelo

13. El área evaluada se ubica en una zona de vida de desierto perárido premontano tropical, la fisiografía está representada por lomas y colinas bajas alrededor del pozo, dunas y relieve del suelo ondulado de textura arenosa pedregosa. La vegetación es dispersa en parches en toda la zona evaluada y está conformada por arbustos de espinos, herbáceas (*Tiquilia paranychioides*), además de algunas gramíneas que crecen a nivel del suelo.

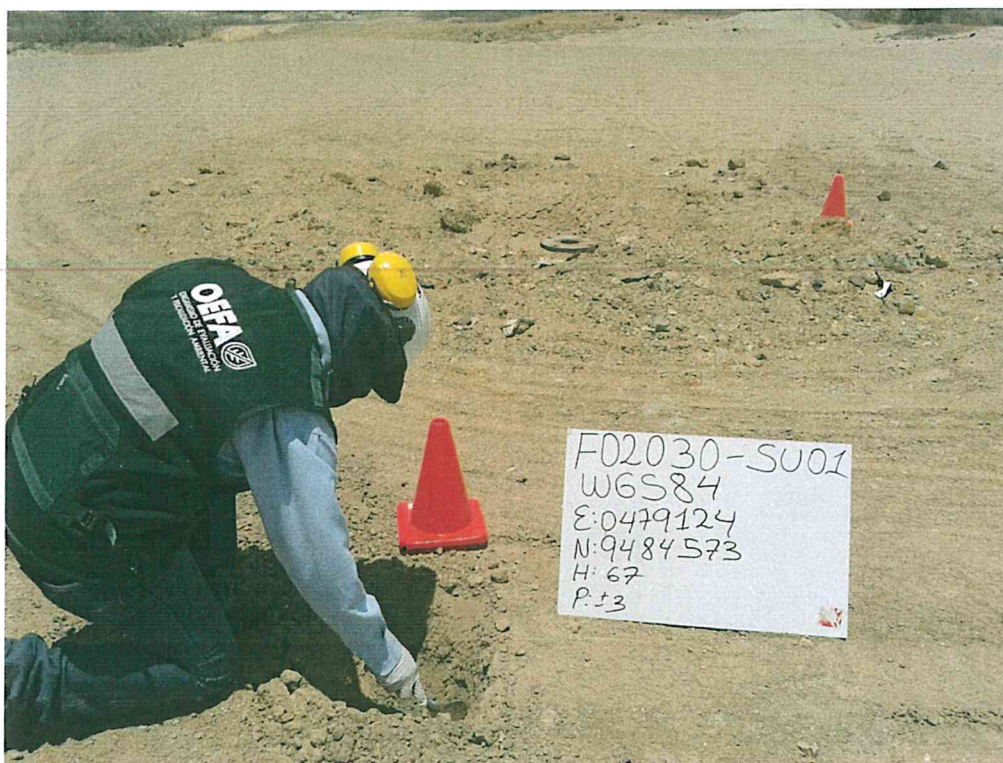
Fotografía N° 3. Toma de muestra de suelo en el punto F02030-SU01, ubicado a 4 m aproximadamente del Pozo T3157.

| Matriz | Código del punto de muestreo | Parámetros analizados | Descripción | WGS 84 ZONA 17M | |
|---|---|---|---|---|---|
| Suelo | F02030-SU01 | FH F1 (C <sub>6</sub> -C <sub>10</sub> )*<br>FH F2 (C <sub>10</sub> -C <sub>28</sub> )<br>FH F3 (C <sub>28</sub> -C <sub>40</sub> ) | Muestra puntual a 4 m al Noreste del pozo en suelo gravoso. La profundidad de la toma de muestra fue de 0,35 m - 0,4 m desde la superficie del suelo. | 479124 | 9484573 |

| Matriz | Código de muestra | Parámetros analizados | Resultado | Unidad | ECA o norma referencial | % que se encuentra por encima del ECA o norma referencial | Laboratorio | Número de informe de ensayo de laboratorio |
|---|---|---|---|---|---|---|---|---|
| Suelo | F02030-SU01 | FH F1 (C <sub>6</sub> -C <sub>10</sub> )* | < 10 | mg/kg | 200 | No supera | AGQ Perú S.A.C. | S-14/26809 |

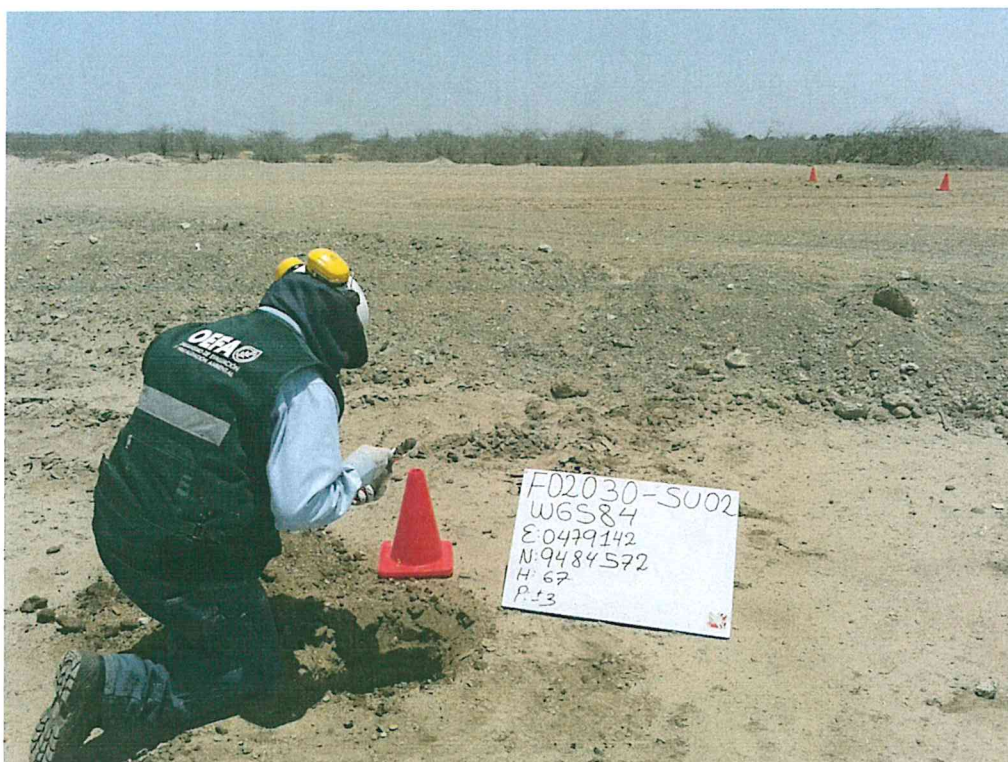
Fotografía N° 4. Toma de muestra de suelo en el punto F02030-SU02, ubicado a 11 m aproximadamente del Pozo T3157.

| Matriz | Código del punto de muestreo | Parámetros analizados | Descripción | WGS 84 ZONA 17M | |
|---|---|---|---|---|---|
| Suelo | F02030-SU02 | FH F1 (C <sub>6</sub> -C <sub>10</sub> )*<br>FH F2 (C <sub>10</sub> -C <sub>28</sub> )<br>FH F3 (C <sub>28</sub> -C <sub>40</sub> ) | Muestra puntual a 11 m al Noroeste del pozo en suelo arenoso gravoso. La profundidad de la toma de muestra fue de 0,5 m - 0,55 m desde la superficie del suelo. | 479142 | 9484572 |

| Matriz | Código de muestra | Parámetros analizados | Resultado | Unidad | ECA o norma referencial | % que se encuentra por encima del ECA o norma referencial | Laboratorio | Número de informe de ensayo de laboratorio |
|---|---|---|---|---|---|---|---|---|
| Suelo | F02030-SU02 | FH F3 (C <sub>28</sub> -C <sub>40</sub> ) | 7 524 | mg/kg | 3 000 | 150,8 % | AGQ Perú S.A.C. | S-14/26810 |

21. Los resultados obtenidos del análisis en laboratorio evidencian la presencia de suelo contaminado con hidrocarburos, dado que la concentración correspondiente a la Fracción de hidrocarburos F3 (C<sub>28</sub>-C<sub>40</sub>) de la muestra F02030-SU02 supera el ECA para suelo de uso agrícola.

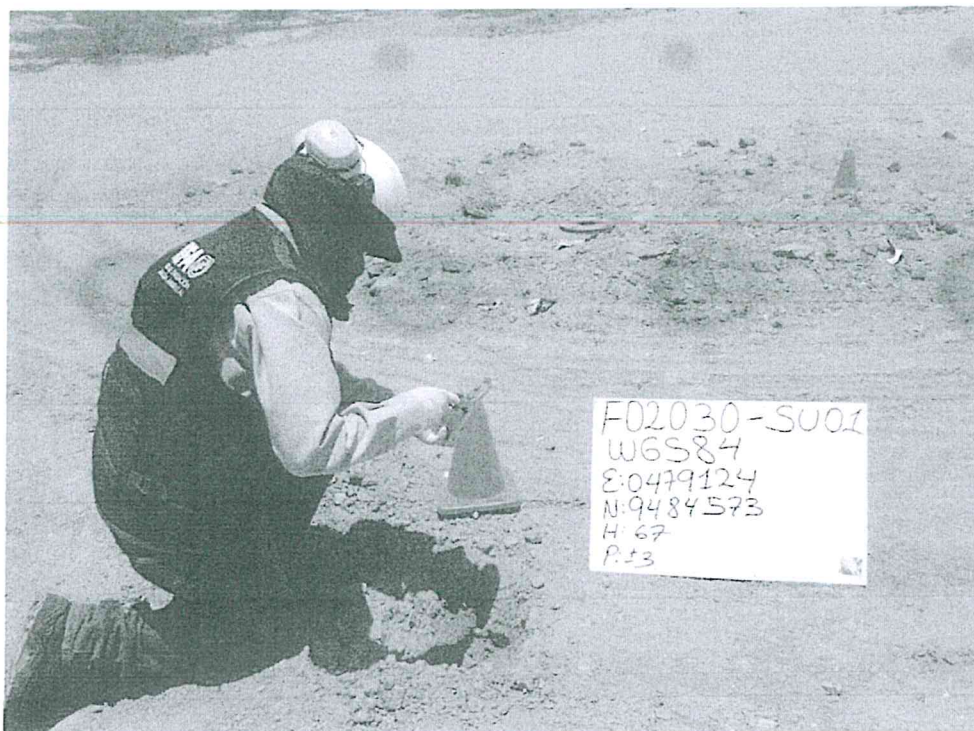
Fotografía N° 1. Toma de muestra de suelo en el punto F02030-SU01, ubicado a 4 m aproximadamente del Pozo T3157.

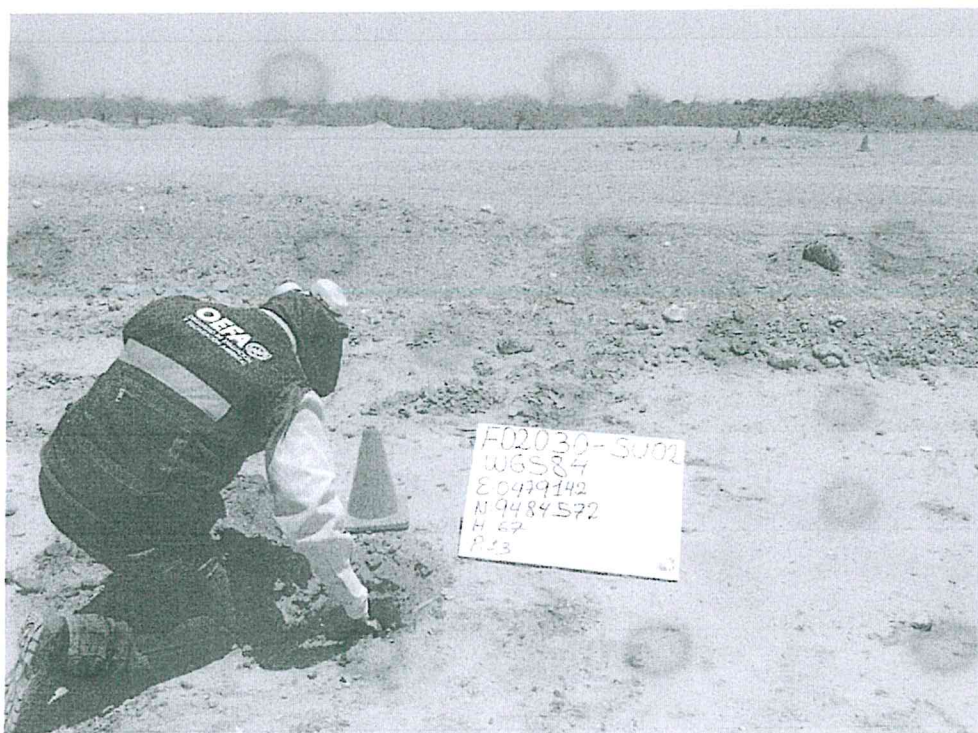
Fotografía N° 2. Toma de muestra de suelo en el punto F02030-SU02, ubicado a 11 m aproximadamente del Pozo T3157.

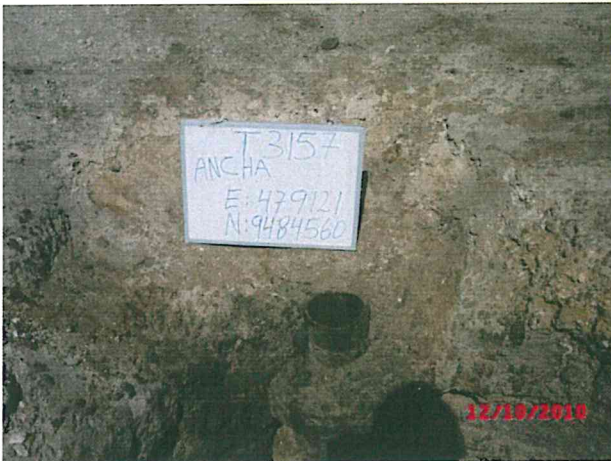
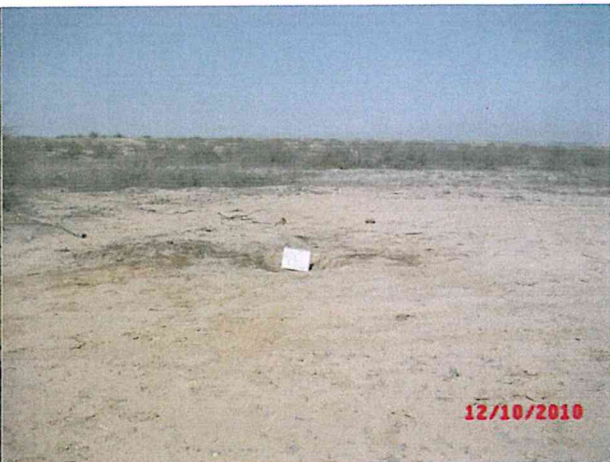
| El pozo ATA T3157 se encuentra sin cabezal y casing a nivel de superficie. El pozo tiene acceso y plataforma. En superficie se visualiza suelo impregnado con hidrocarburos, restos de madera, recipientes plásticos. Pobladores cercanos a la zona extraen artesanalmente fluido del pozo. | | | | |
| Pozo mal abandonado | | | | |
