**INFORME N° 636-2014-OEFA/DE-SDCA**

**ASUNTO** : Identificación de pasivo ambiental del subsector hidrocarburos con código de Ficha OEFA F00344, ubicado en el Lote VII/VI (ex Lote VII), en el distrito de La Brea, de la provincia Talara del departamento de Piura.

## II. IDENTIFICACIÓN DE PASIVO AMBIENTAL DEL SUBSECTOR HIDROCARBUROS CON CÓDIGO DE FICHA OEFA F00344

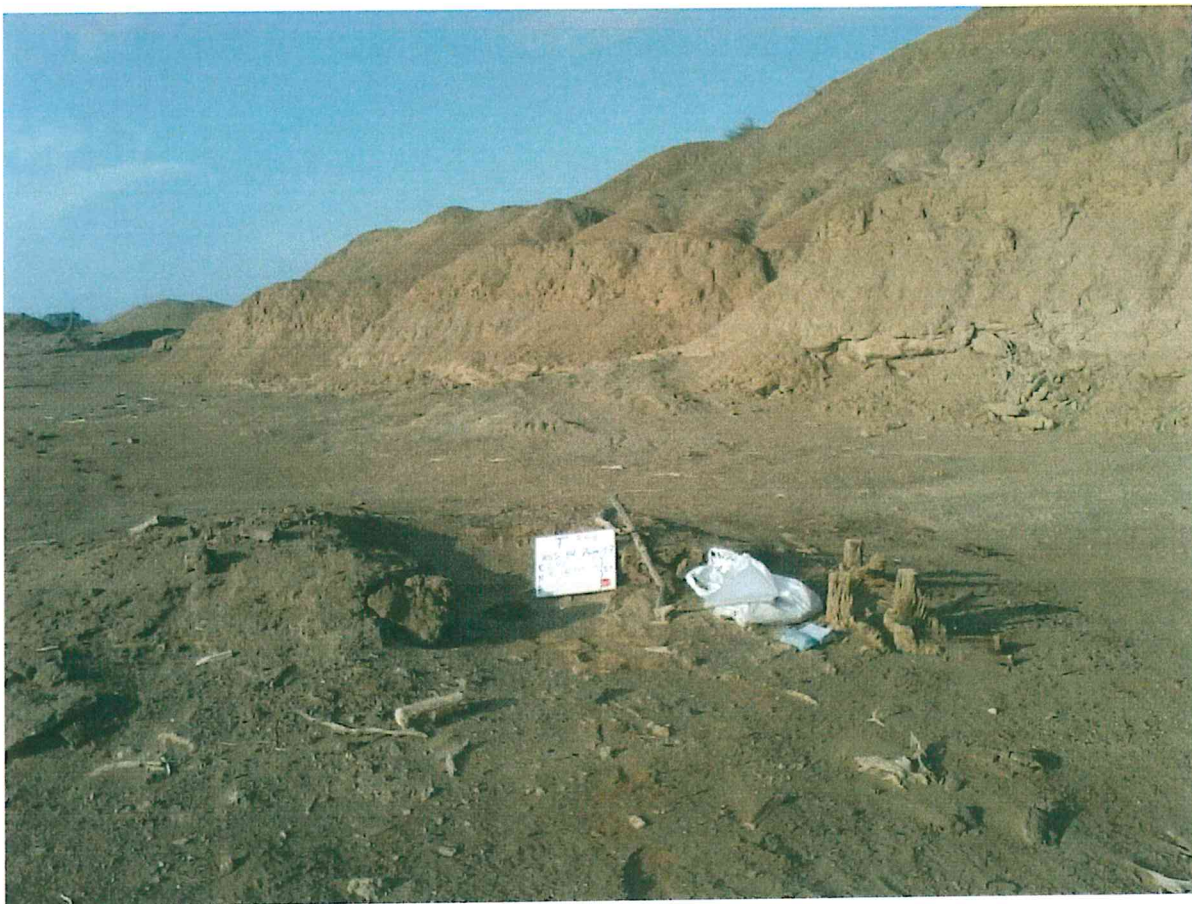
12. Durante la evaluación in situ realizada por el OEFA el 9 de mayo de 2013, se observó un pozo inactivo, el cual no cuenta con terraplén ni presenta acceso vehicular hasta el pozo. Se observa el casing de 9" de diámetro que sobresale 0,08 m sobre el nivel del terreno; no presenta cabezal ni válvulas por lo que se encuentra abierto, el casing se observa lleno de arena. No se observa afloramiento superficial de hidrocarburos recientes ni se percibe olores característicos a hidrocarburos por emisiones gaseosas desde el pozo, pero se observa suelo impregnado con hidrocarburos en un radio de 6 m aproximadamente desde la ubicación del pozo, del cual se ha tomado una muestra (ver anexos 1, 2 y 3).

Fotografía N° 2. Vista de pozo, el cual no cuenta con terraplén ni acceso vehicular habilitado, se observa el casing sin cabezal ni válvulas por lo que se considera abierto.

13. En ese sentido, de la revisión de los antecedentes y las observaciones en campo se tiene que el pozo se encuentra mal abandonado, toda vez que no se encuentra herméticamente cerrado ni en condiciones seguras para el abandono, conforme se establece en el Decreto Supremo N° 032-2004-EM - Reglamento de las Actividades de Exploración y Explotación de Hidrocarburos<sup>6</sup>. Además de presentar suelo impregnado con hidrocarburo.

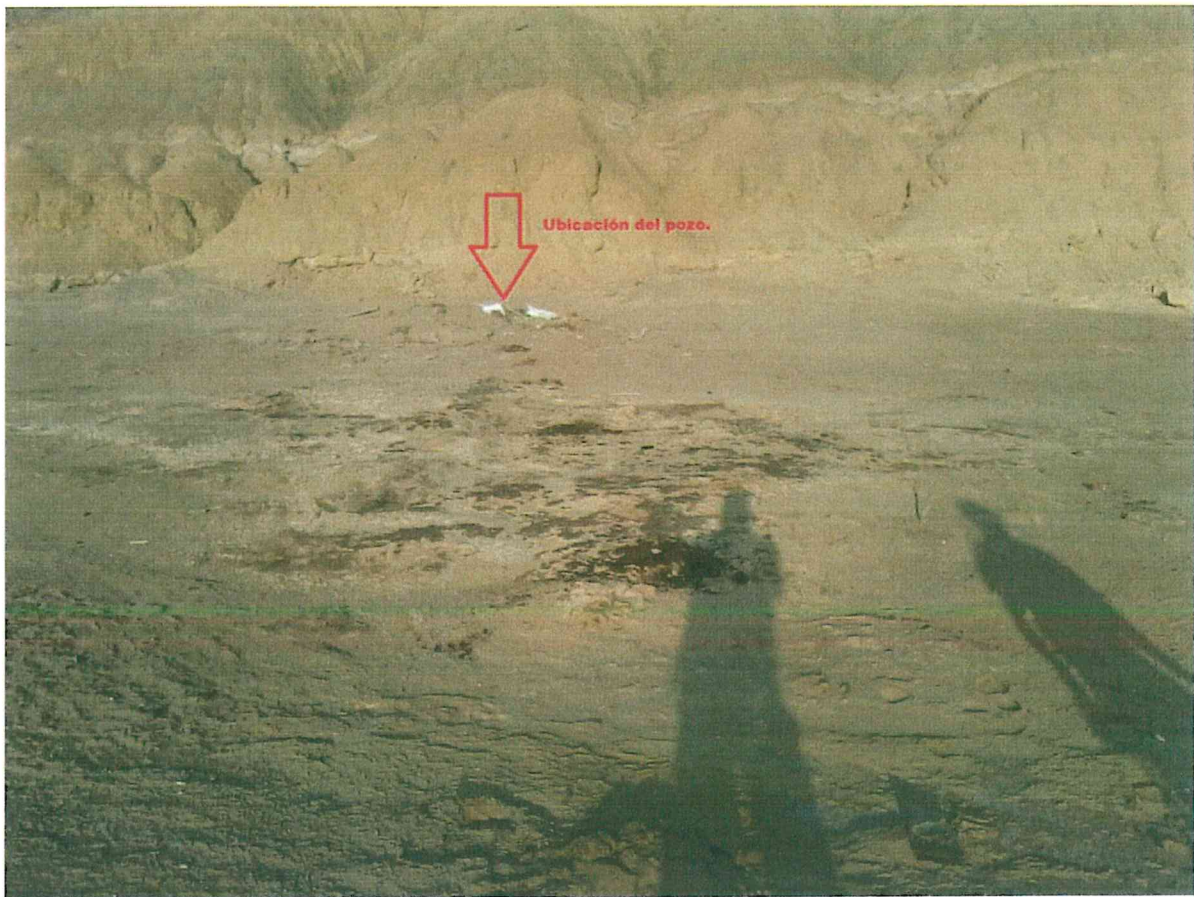
14. Debido a la presencia de suelo impregnado con hidrocarburo a nivel superficial, se realizó la toma de dos muestras puntuales de suelo para su correspondiente análisis en un laboratorio acreditado por INDECOPI. Para la toma de muestra se siguieron los criterios establecidos en la "Guía para Muestreo y Análisis de Suelo" del Ministerio de Energía y Minas del año 2000.
15. La descripción y ubicación de los puntos de muestreo de suelo; así como, los parámetros analizados en laboratorio se detallan en la Tabla 1.

Fotografía N° 3. Vista panorámica del área cercana a la ubicación del pozo (flecha roja) suelo impregnado con hidrocarburo.

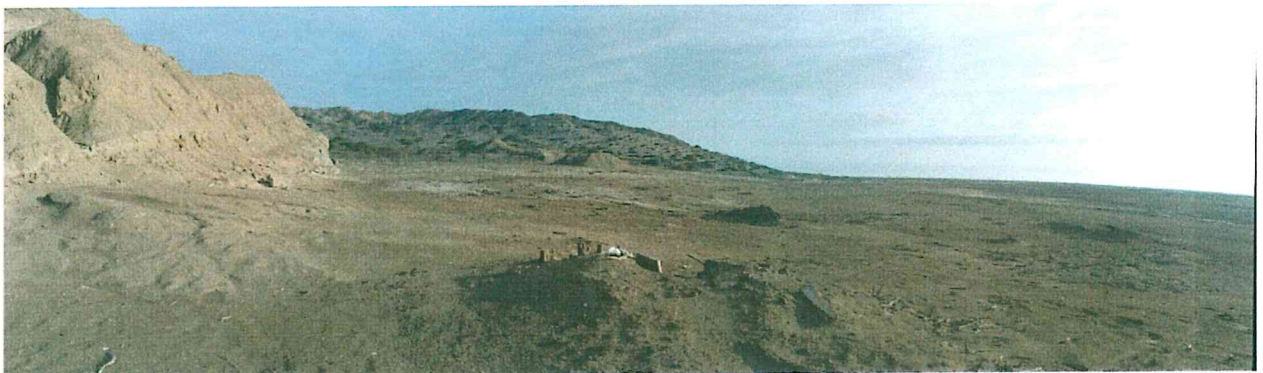
Fotografía N° 4. Vista panorámica de los alrededores al pozo desde otro ángulo.

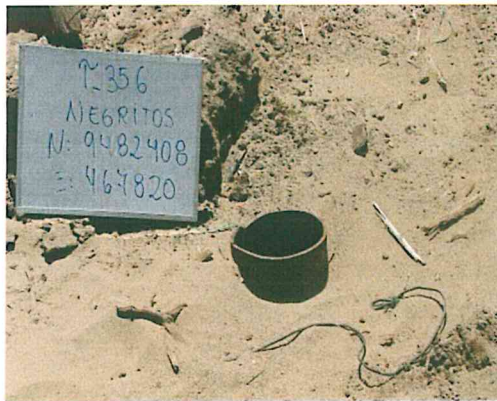
**2. DESCRIPCIÓN DEL PASIVO AMBIENTAL**
**Estado del Pozo: ATA**
**Descripción de los Componentes existentes del Pozo: El pozo cuenta con casing de superficie, sin plataforma.**
**Descripción de los Aspectos Ambientales: No presenta Flora.**
**Contaminación Ambiental Por: Derrame de hidrocarburos (Suelo Impregnados de Hidrocarburo en una área aproximada de 9 m2), Presencia de Residuos sólidos (Restos de Madera).**
**Descripción de referencias y/o acceso al Pozo: Sin acceso.**
**Descripción del Aspecto Social: No se visualizó Indicios de presencia de pobladores para extracción de hidrocarburo.**
**3. REGISTRO FOTOGRÁFICO**

**4. CAUSA / ORIGEN**
**Inadecuado abandono del pozo**
**5. TIPOS DE PASIVOS AMBIENTALES (Marque con X el que corresponda).**
