# **ANEXOS**

Evaluación ambiental para la identificación del sitio impactado por actividades de hidrocarburos con código S0209, ubicado en el Lote 192, microcuenca PAS-47, en el ámbito de la cuenca del río Pastaza, distrito Andoas, provincia Datem del Marañón y departamento Loreto

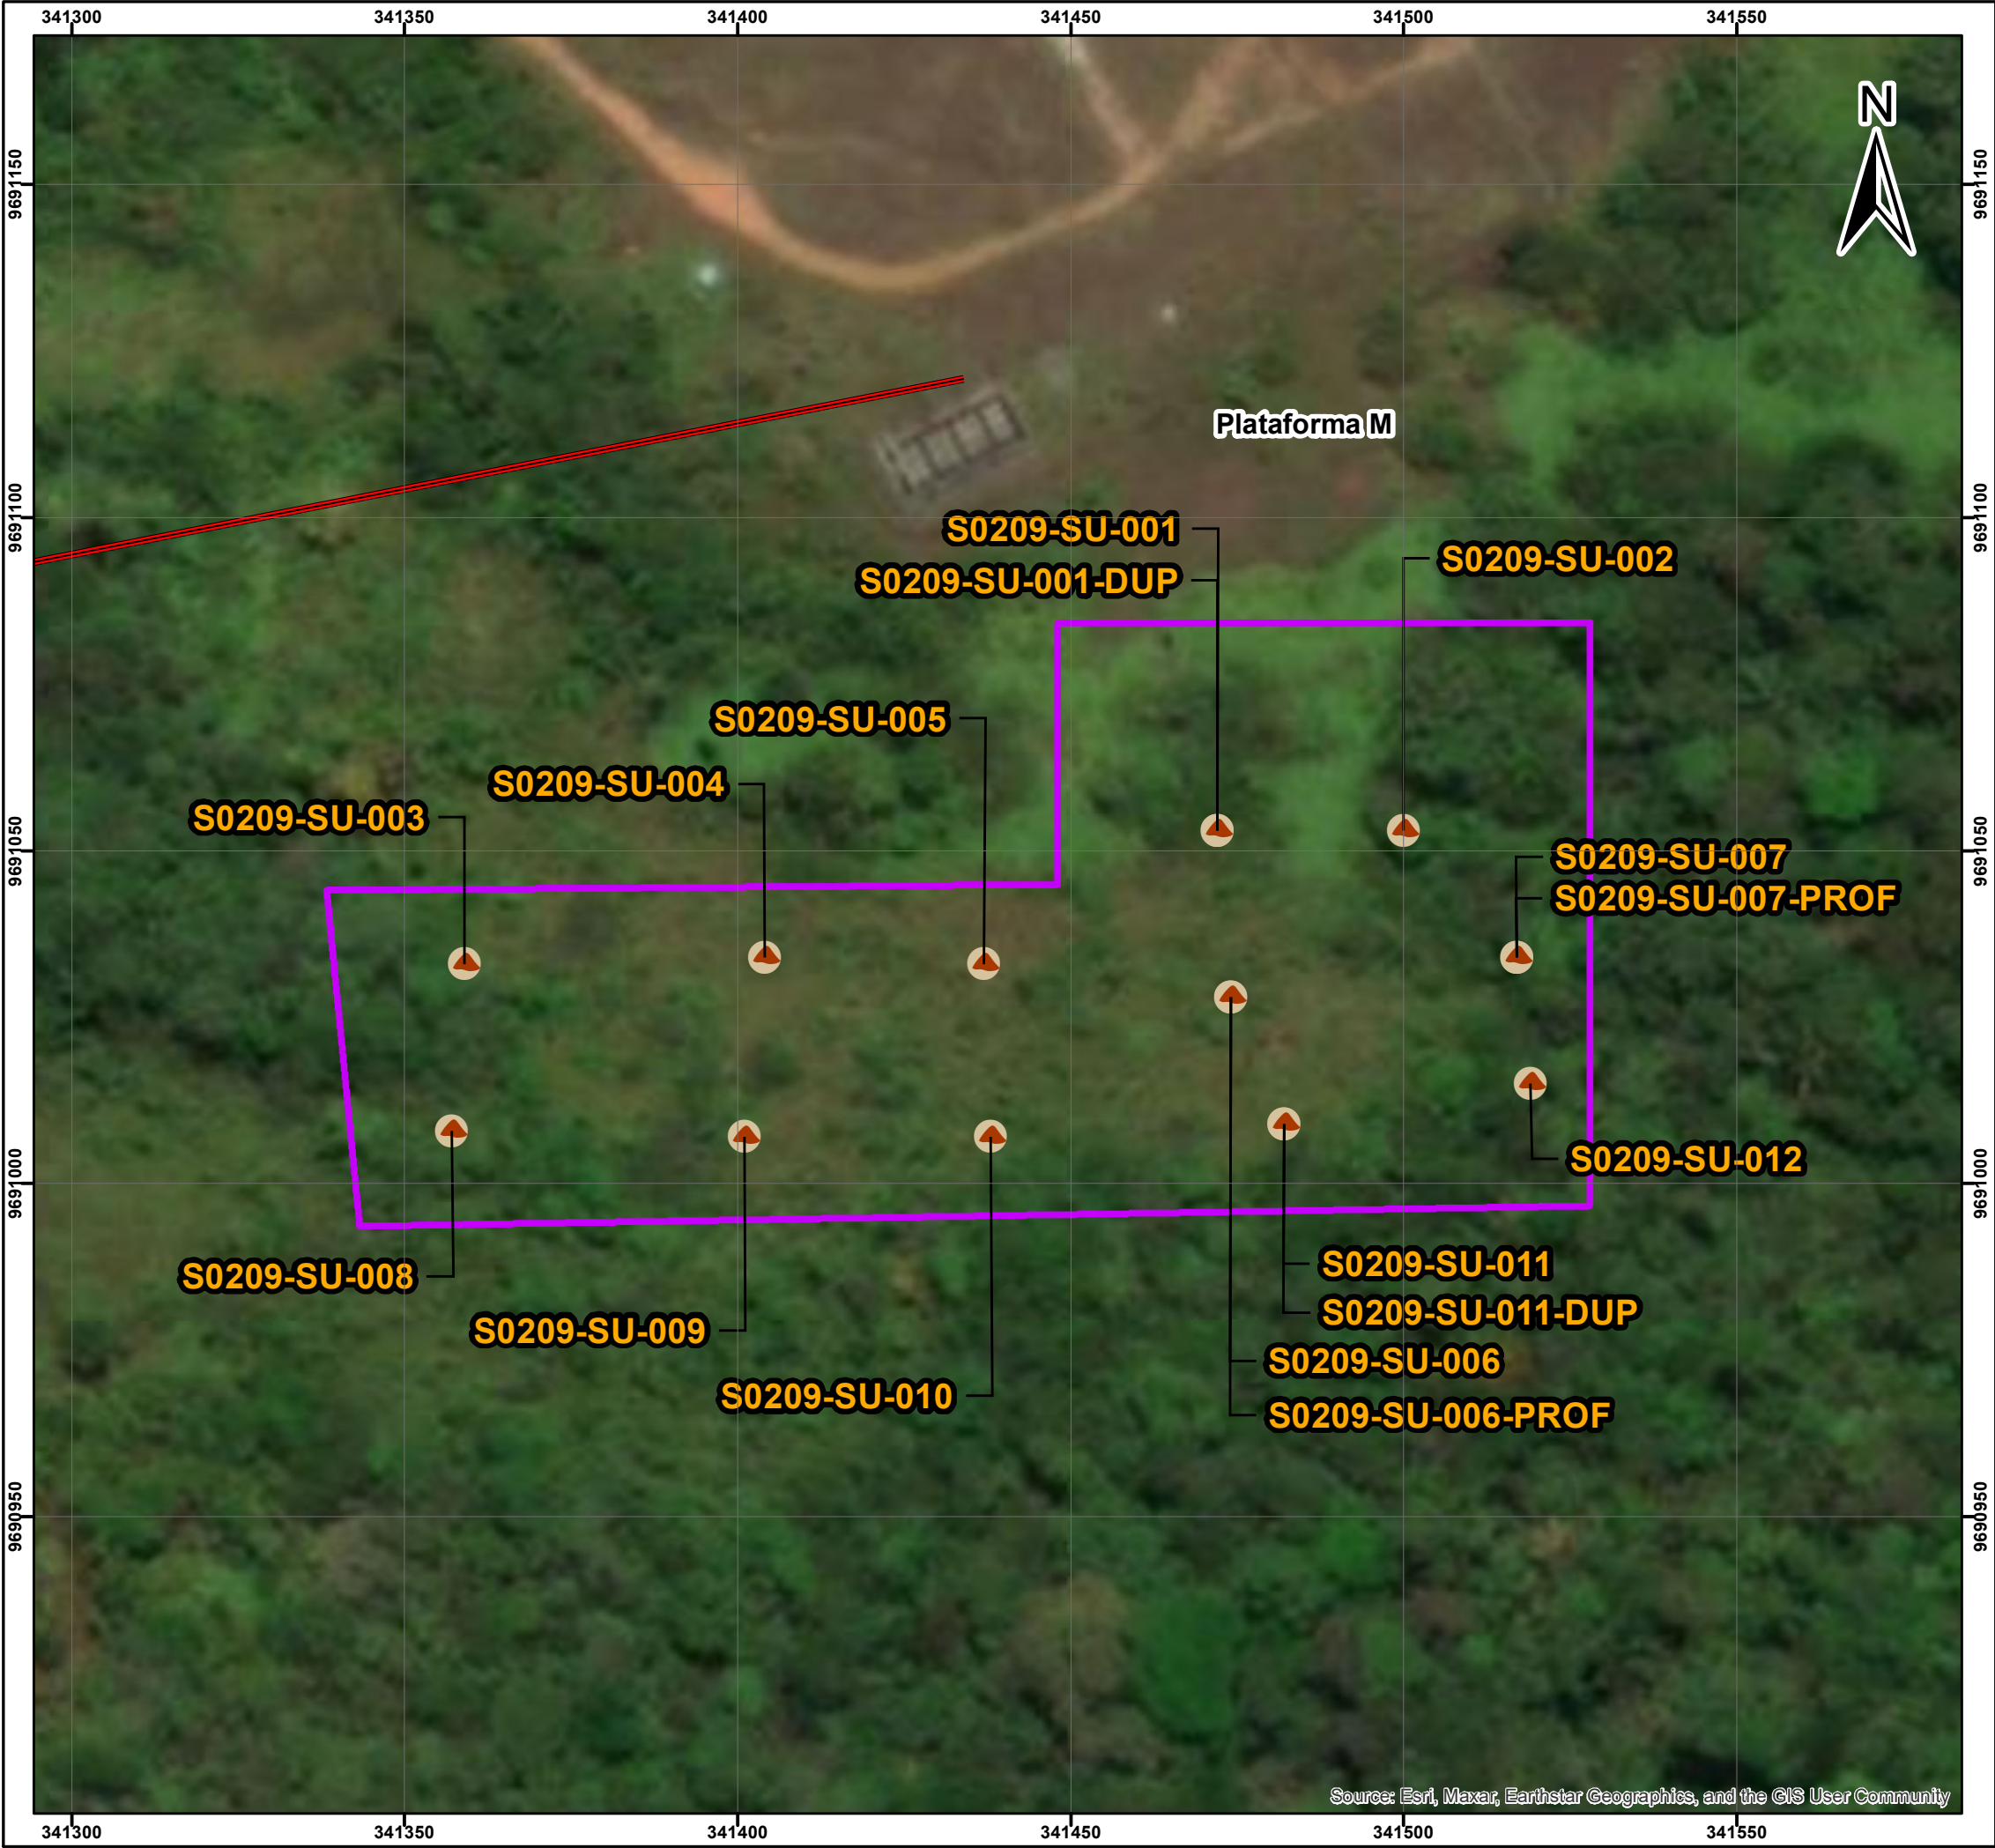
Mapa de puntos y muestras de suelo en el sitio S0209

| <b>MAPA DE PUNTOS Y MUESTRAS DE SUELO EN EL SITIO CON CÓDIGO S0209</b> | | | |

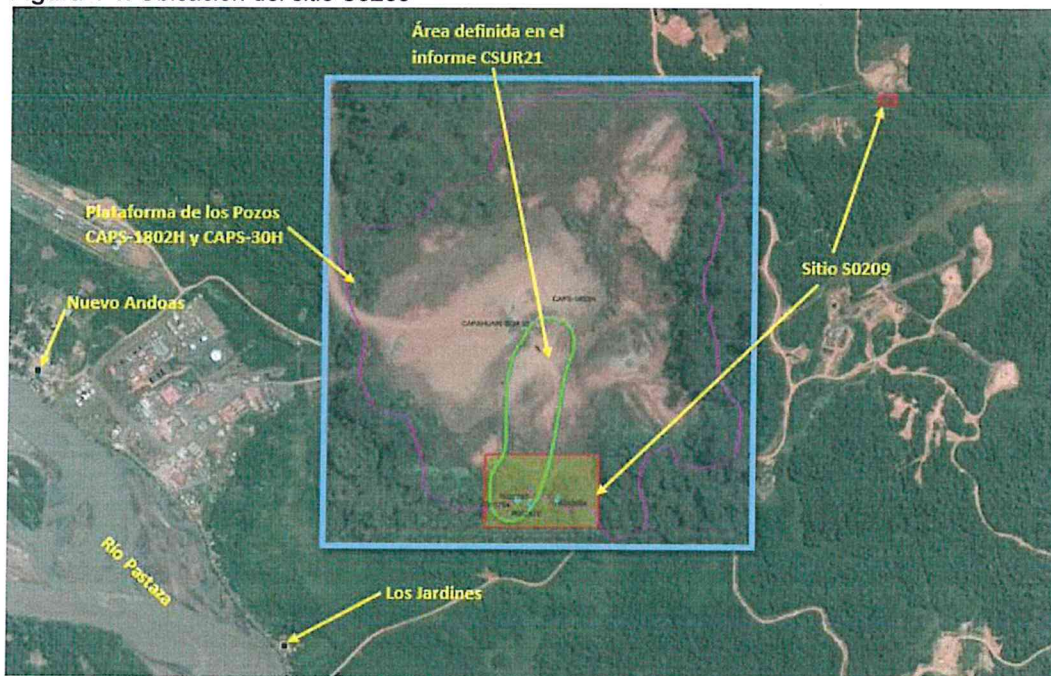
Figura 4-1. Ubicación del sitio S0209

10. El posible sitio impactado S0209 (en adelante, sitio S0209) se encuentra ubicado en el ámbito de la cuenca del río Pastaza, en el Lote 192, a 95 m al sur de los pozos petroleros CAPS-30H y CAPS-1802H, distrito de Andoas, provincia de Datem del Marañón, departamento de Loreto (Figura 4-1).

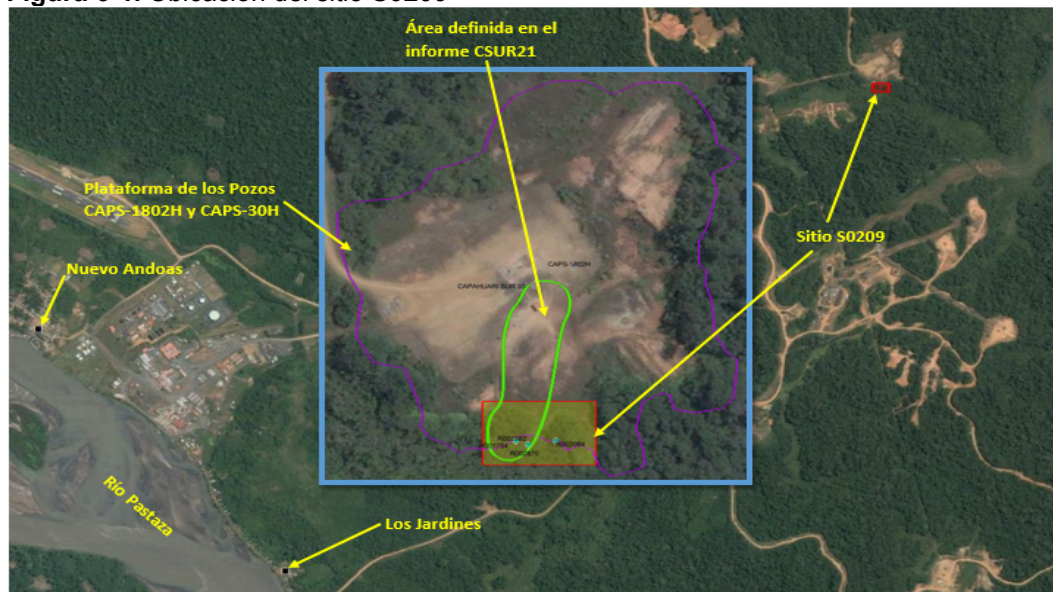
**Figura 6-1.** Ubicación del sitio S0209

El sitio S0209 se encuentra ubicado en el ámbito de la cuenca del río Pastaza, en el Lote 192, a 95 m al sur de los pozos petroleros CAPS-30H y CAPS-1802H, distrito de Andoas, provincia de Datem del Marañón, departamento de Loreto.

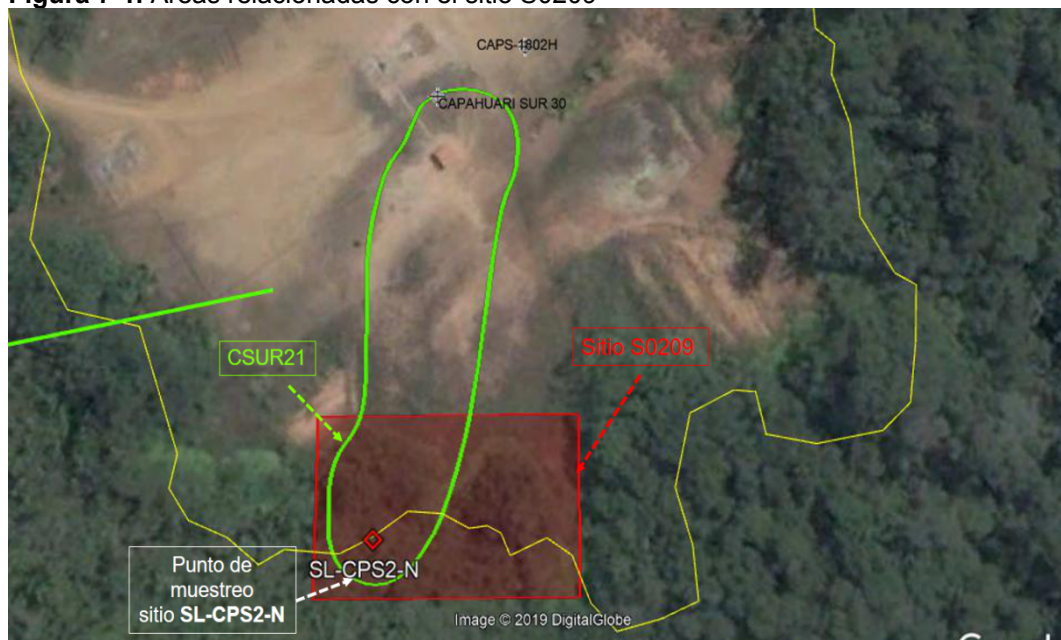
**Figura 7-1.** Áreas relacionadas con el sitio S0209

Del análisis de las dos áreas definidas anteriormente, las cuales se superponen parcialmente entre sí; se ha determinado como Área de Potencial Interés (en adelante, API) para el componente suelo del PEA del sitio S0209, la que se encuentra al sur y circundante a la plataforma del pozo 30 tal como se observa en la Figura 7-2.

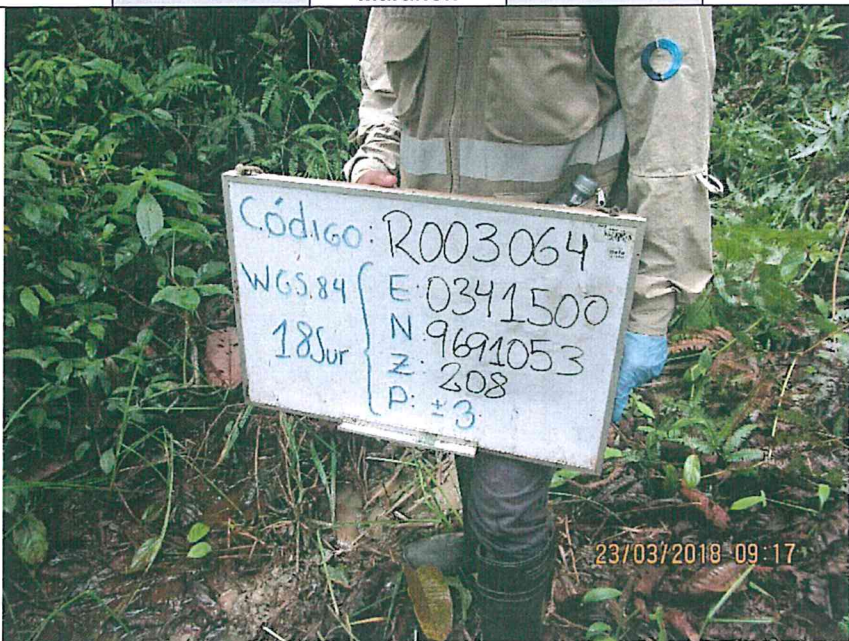
| Distrito | Andoas | Provincia | Datem del Marañón | Departamento | Loreto |
|---|---|---|---|---|---|
| <b>DESCRIPCIÓN:</b> Vista de la ubicación de la referencia R003064 relacionada al sitio S0209. | | | | | |

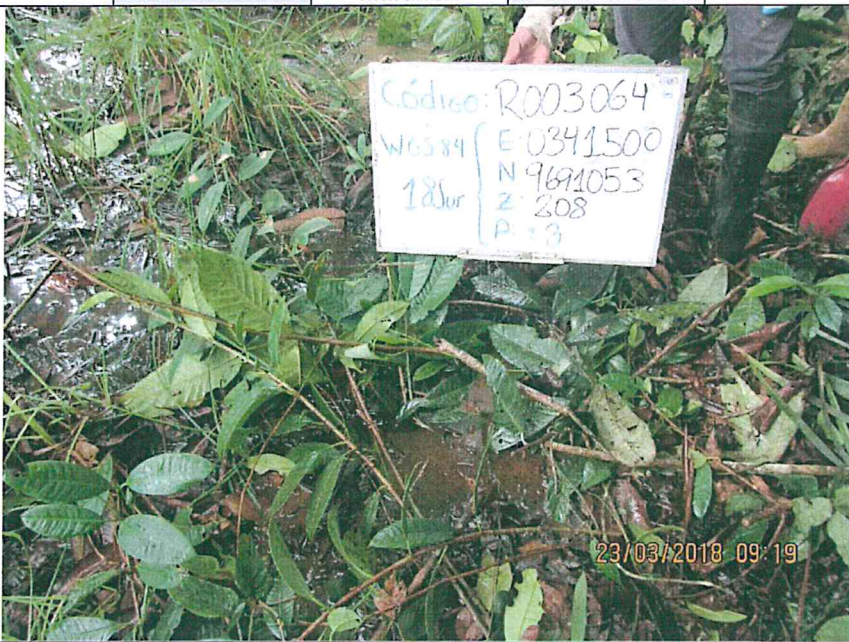
| Distrito | Andoas | Provincia | Datem del Marañón | Departamento | Loreto |
|---|---|---|---|---|---|
| <b>DESCRIPCIÓN:</b> Organolépticamente se observa afectación (iridiscencia) por hidrocarburos en el componente suelo saturado. | | | | | |

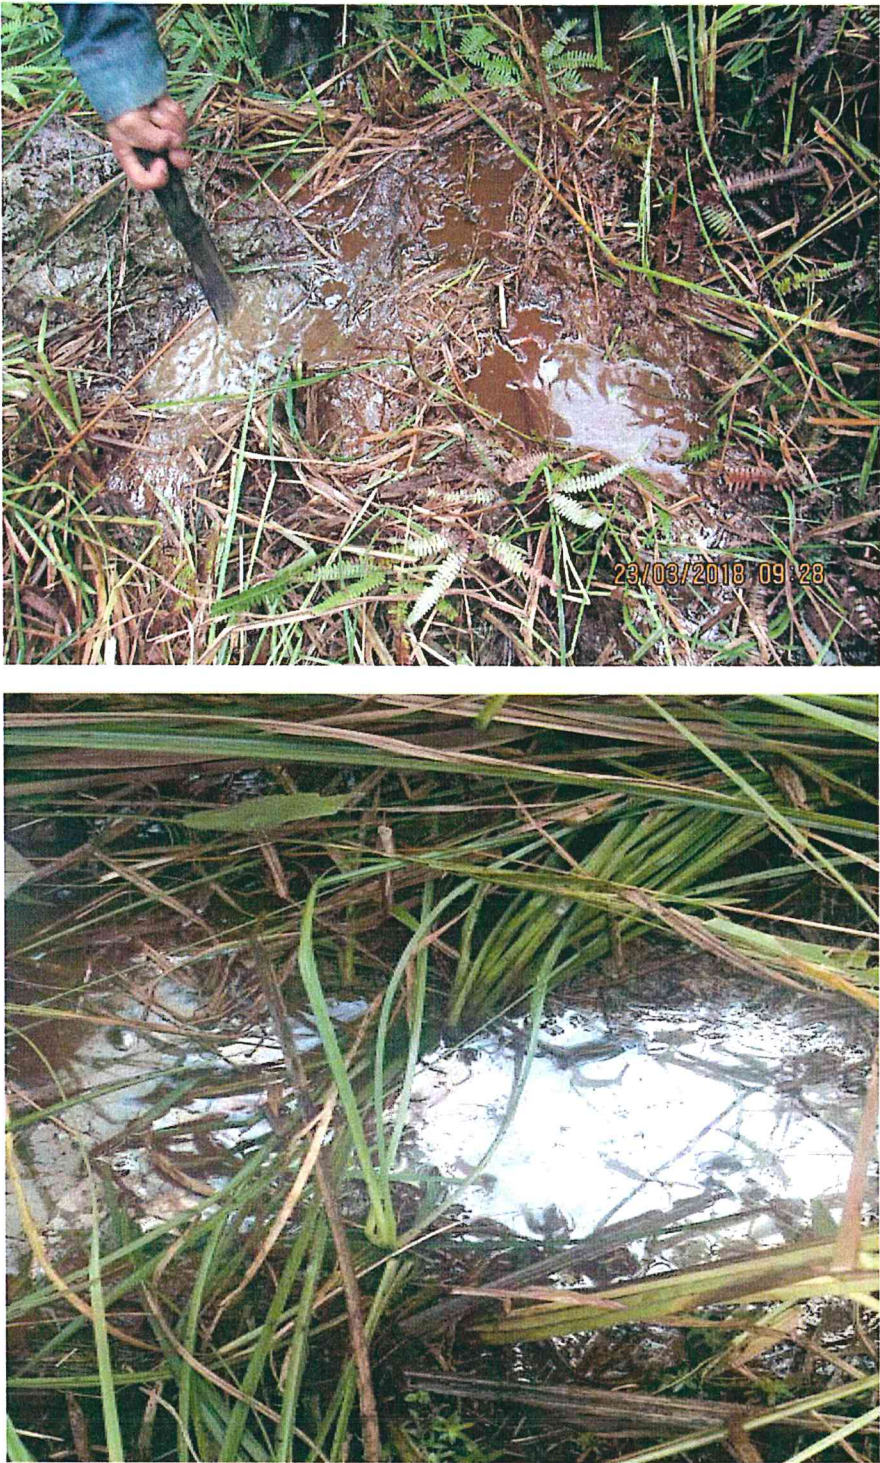
| Distrito | Andoas | Provincia | Distrito del<br>Marañón | Departamento | Loreto |
|---|---|---|---|---|---|
| <b>DESCRIPCIÓN:</b> Se observó suelo sobresaturado con pequeñas gotas de hidrocarburos e iridiscencia. | | | | | |

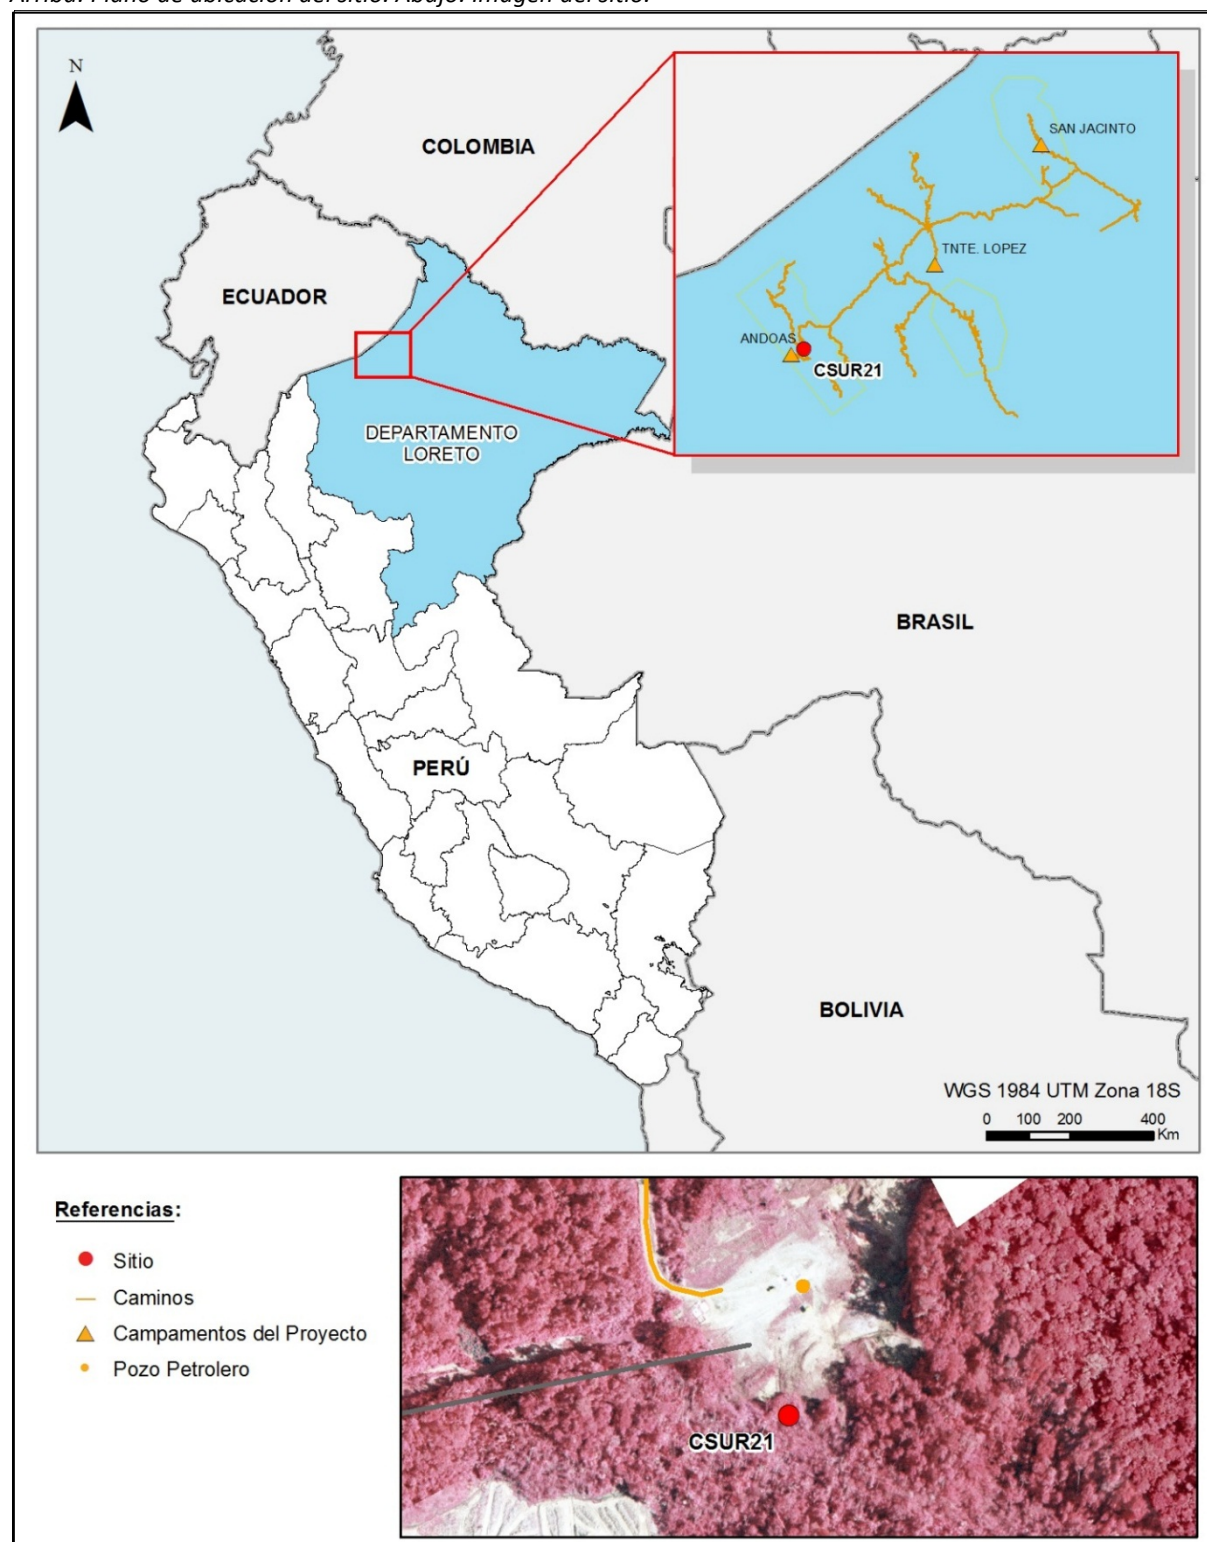
FIGURA 2

**Localización geográfica del Sitio CSUR21**

Arriba: Plano de ubicación del sitio. Abajo: Imagen del sitio.

A continuación, la Figura 2 presenta la localización geográfica del Sitio CSUR21. Dicha figura incluye un plano con la ubicación del sitio y una imagen a color natural y/o infrarroja proporcionada por PPN a escala 1:20000 (impresas). En la imagen se muestra una vista general del área del sitio y se señalan los pozos petroleros, ductos y el camino presente en la zona.

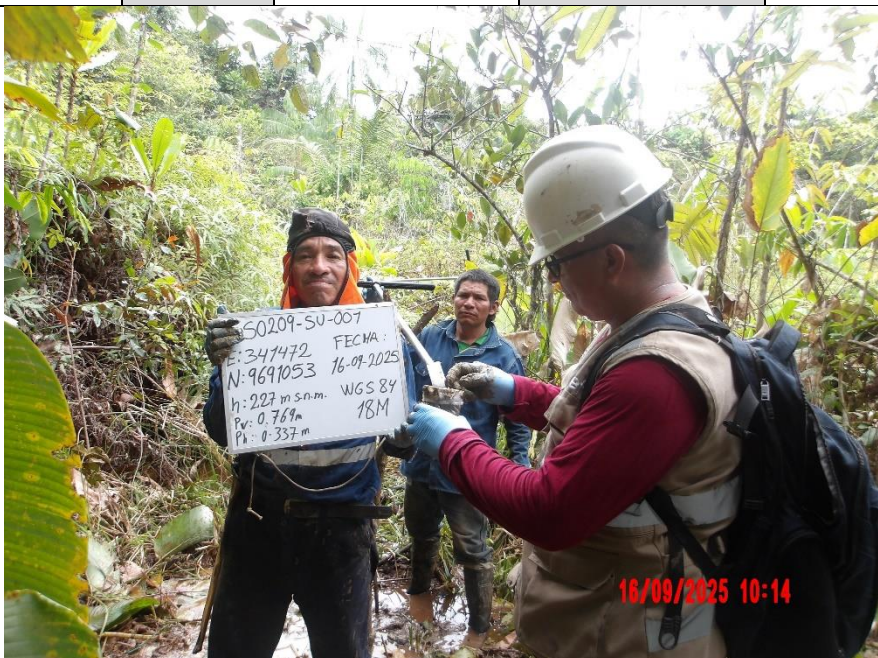
| Código de muestra | Características físicas | | | | | | | | | Otras observaciones |
|---|---|---|---|---|---|---|---|---|---|---|
| S0209-SU-001 | 1,60-1,90 | Limo arcilloso | Gris (5YR 5/1) | Mojado | Ligeramente adhesivo | Sí (contenido bajo) | Sí | Sí | - | Se observó presencia de materia orgánica de baja y mediana degradación. |

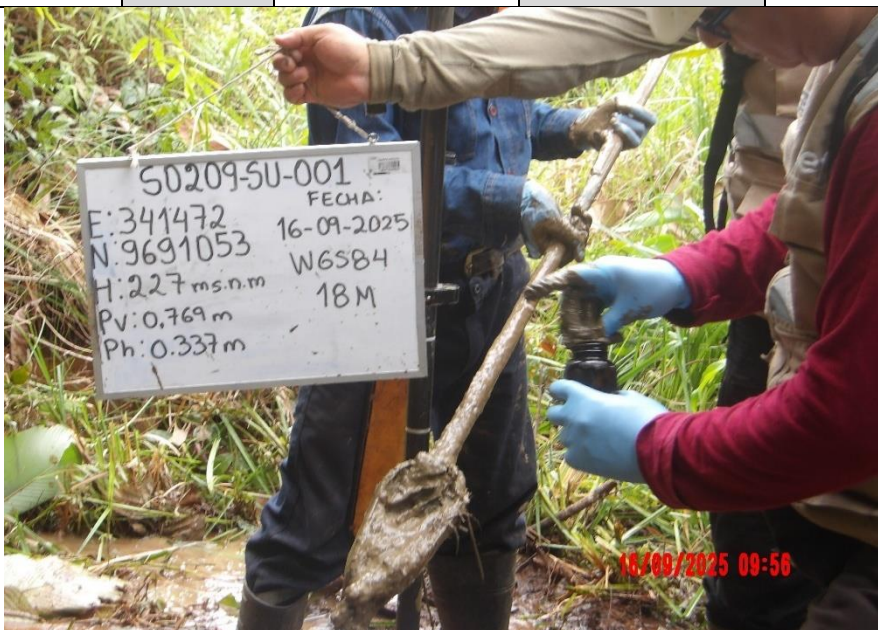
| Distrito | Andoas | Provincia | Datem del Marañón | Departamento | Loreto |
|---|---|---|---|---|---|
| <b>Descripción:</b> | Vista panorámica del punto de muestreo de suelo con código S0209-SU-001, en un área de suelo saturado. Se observó un bosque secundario con vegetación arbórea, arbustiva y herbácea en los alrededores, así como presencia de materia orgánica de baja y mediana degradación. | | | | |

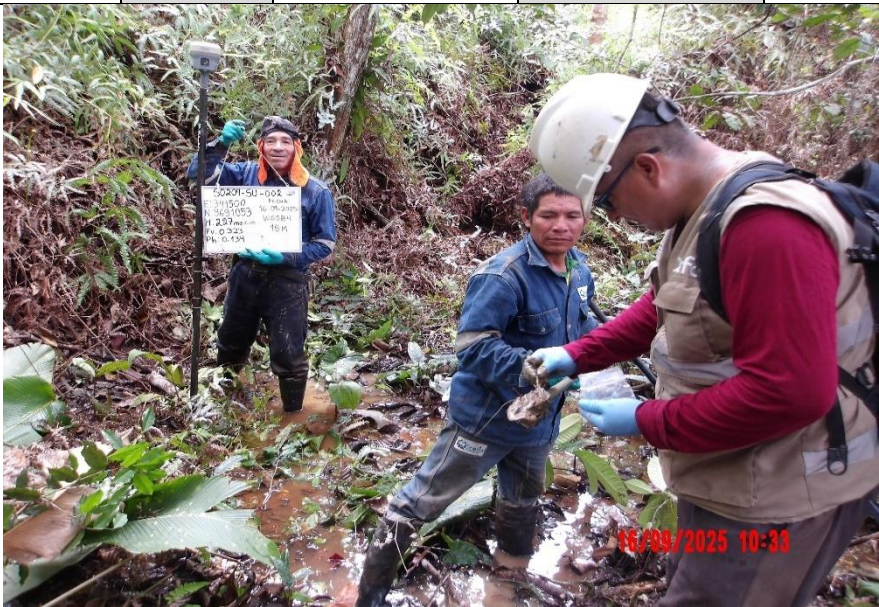
| Distrito | Andoas | Provincia | Datum del Marañón | Departamento | Loreto |
|---|---|---|---|---|---|
| <b>Descripción:</b> | Vista panorámica del punto de muestreo de suelo con código S0209-SU-002, donde se observó suelo saturado. Asimismo, se observó un bosque secundario con vegetación arbórea, arbustiva y herbácea en los alrededores, así como presencia de materia orgánica de baja y mediana degradación. | | | | |

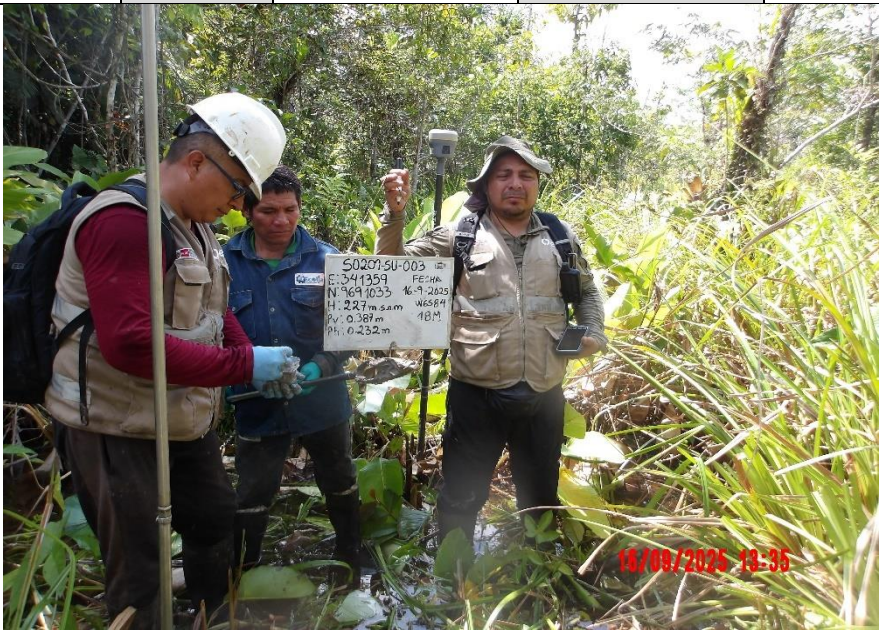
| Distrito | Andoas | Provincia | Datum del Marañón | Departamento | Loreto |
|---|---|---|---|---|---|
| Descripción: | Vista panorámica del punto de muestreo de suelo con código S0209-SU-003, donde se observó suelo saturado. Asimismo, se observó un bosque secundario con vegetación arbórea, arbustiva y herbácea en los alrededores, así como presencia de materia orgánica de baja y mediana degradación. | | | | |

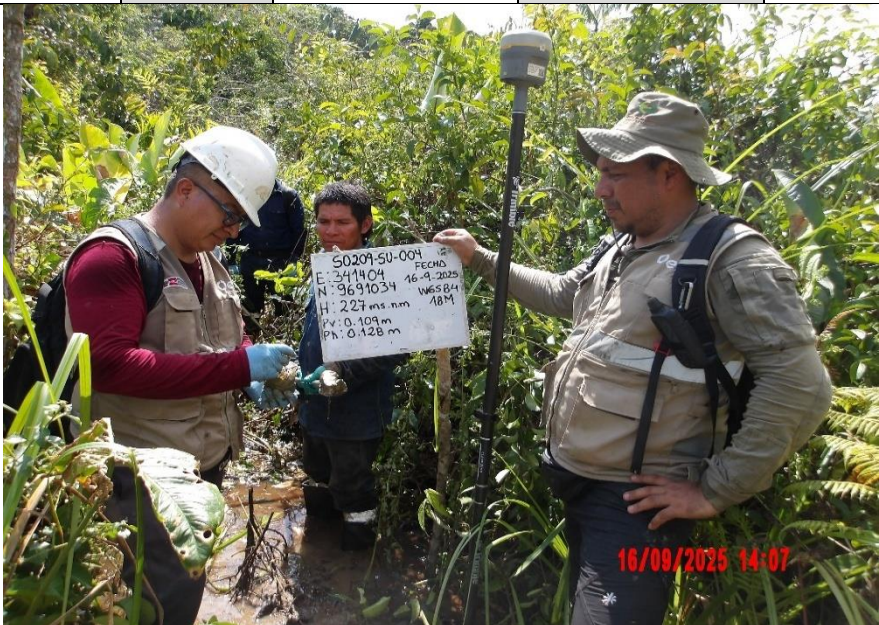
| Distrito | Andoas | Provincia | Datum del Marañón | Departamento | Loreto |
|---|---|---|---|---|---|
| <b>Fotografía 7<br/>S0209-SU-004</b> | | | | | |

Vista panorámica del punto de muestreo de suelo con código S0209-SU-004, donde se observó suelo saturado. Asimismo, se observó un bosque secundario con vegetación arbórea, arbustiva y herbácea en los alrededores, así como presencia de materia orgánica de baja y mediana degradación.

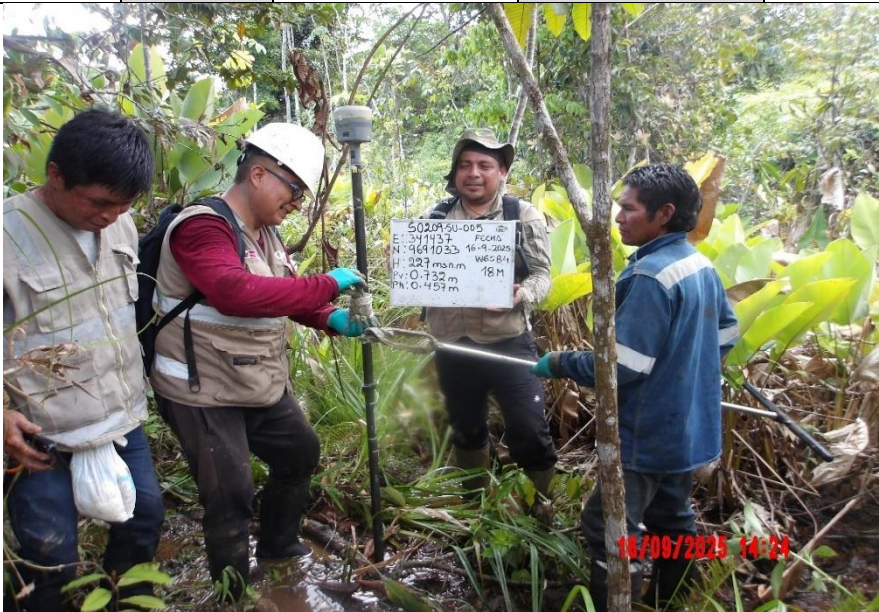
| Distrito | Andoas | Provincia | Datem del Marañón | Departamento | Loreto |
|---|---|---|---|---|---|
| <b>Descripción:</b> | <p>Vista panorámica del punto de muestreo de suelo con código S0209-SU-005, donde se observó suelo saturado. Asimismo, se observó un bosque secundario con vegetación arbórea, arbustiva y herbácea en los alrededores, así como presencia de materia orgánica de baja y mediana degradación.</p> | | | | |

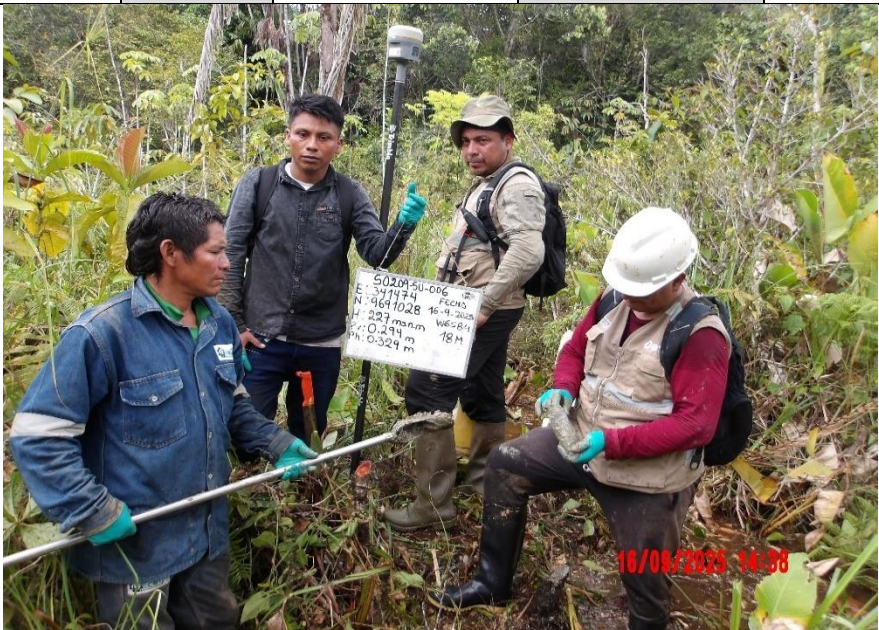
| Distrito | Andoas | Provincia | Datum del Marañón | Departamento | Loreto |
|---|---|---|---|---|---|
| <b>Descripción:</b> | Vista panorámica del punto de muestreo de suelo con código S0209-SU-006, donde se observó suelo saturado. Asimismo, se observó un bosque secundario con vegetación arbórea, arbustiva y herbácea en los alrededores, así como presencia de materia orgánica de baja y mediana degradación. | | | | |

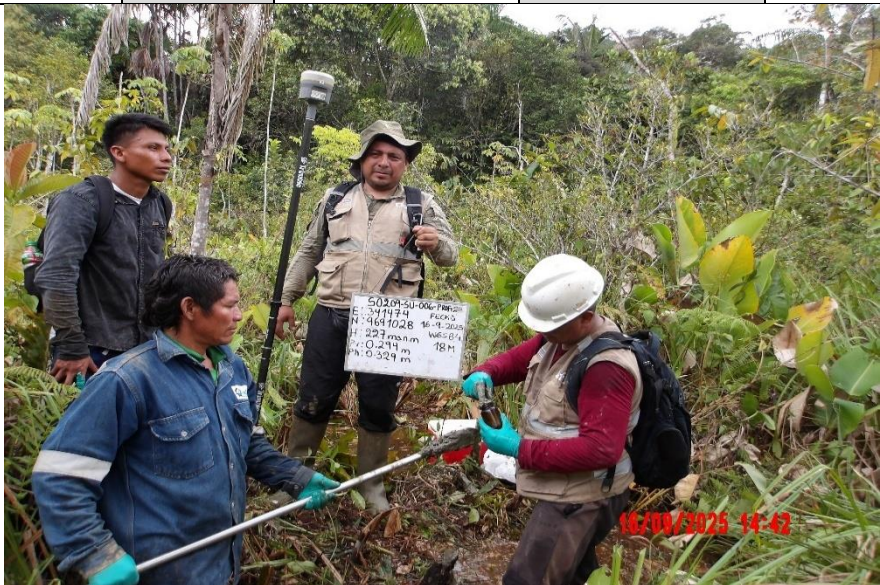
| Distrito | Andoas | Provincia | Datum del Marañón | Departamento | Loreto |
|---|---|---|---|---|---|
| <b>Descripción:</b> | Vista panorámica del punto de muestreo de suelo con código S0209-SU-006-PROF, donde se observó suelo saturado. Asimismo, se observó un bosque secundario con vegetación arbórea, arbustiva y herbácea en los alrededores, así como presencia de materia orgánica de baja y mediana degradación. | | | | |

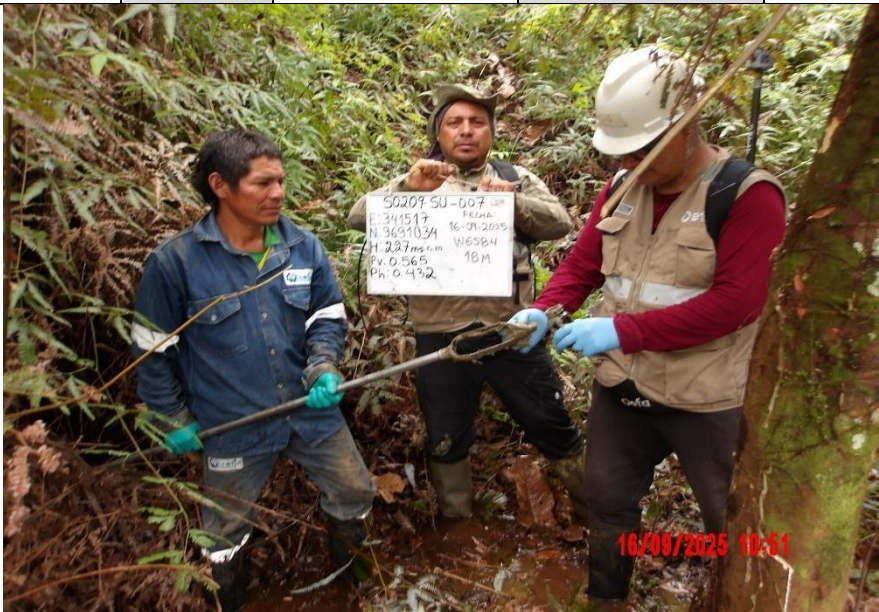
| Distrito | Andoas | Provincia | Datum del Marañón | Departamento | Loreto |
|---|---|---|---|---|---|
| <b>Descripción:</b> | Vista panorámica del punto de muestreo de suelo con código S0209-SU-007, donde se observó suelo saturado. Asimismo, se observó un bosque secundario con vegetación arbórea, arbustiva y herbácea en los alrededores, así como presencia de materia orgánica de baja y mediana degradación. | | | | |

| S0209-SU-007 | 10:51 | 341517 | 9691034 | 227 | 1,00-1,40 | - | Textura: Limo arcilloso. Estructura: no se determinó. Consistencia: Ligeramente adhesivo. Color: 5YR 5/1 (Gris). Humedad: Mojado. Olor: con olor. Fragmentos gruesos: no se determinó. Reacción del CaCO3: no realizada. Materia orgánica: contenido bajo (de mediana y baja degradación). Rasgos biológicos: se evidenciaron. Raíces: finas y medias comunes. |

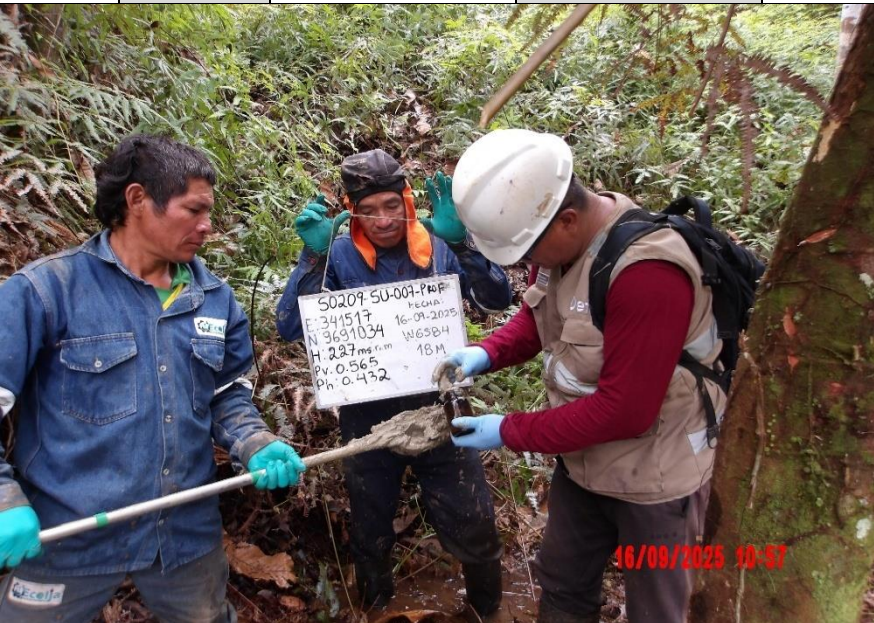
| Distrito | Andoas | Provincia | Datum del Maraón | Departamento | Loreto |
|---|---|---|---|---|---|
| <b>Descripción:</b> | Vista panorámica del punto de muestreo de suelo con código S0209-SU-007-PROF, donde se observó suelo saturado. Asimismo, se observó un bosque secundario con vegetación arbórea, arbustiva y herbácea en los alrededores, así como presencia de materia orgánica de baja y mediana degradación. | | | | |

| S0209-SU-007-PROF | 10:58 | 341517 | 9691034 | 227 | 1,50-1,80 | - | Textura: Limo arcilloso. Estructura: no se determinó. Consistencia: Ligeramente adhesivo. Color: 5YR 5/1 (Gris). Humedad: Mojado. Olor: con olor. Fragmentos gruesos: no se determinó. Reacción del CaCO3: no realizada. Materia orgánica: contenido bajo (de mediana y baja degradación). Rasgos biológicos: se evidenciaron. Raíces: finas y medias comunes. |

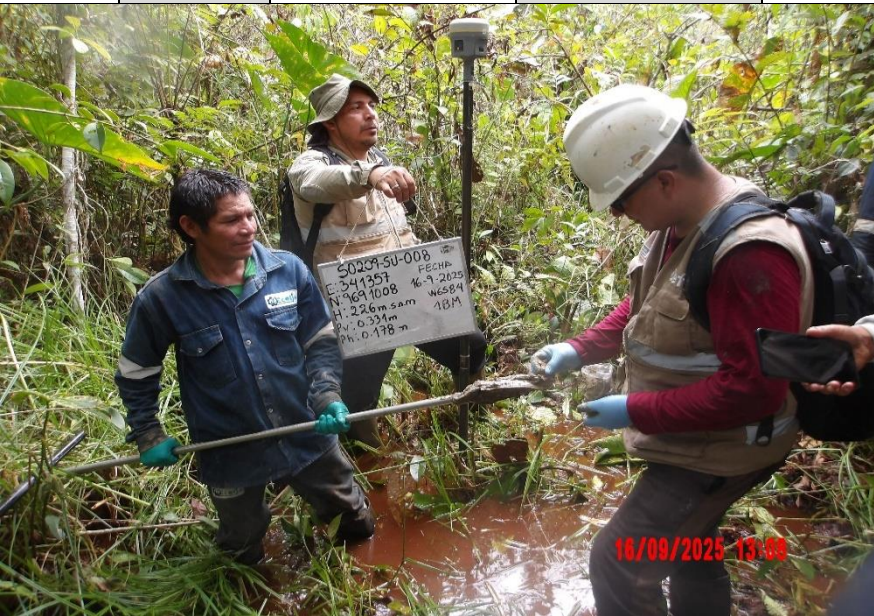
| Distrito | Andoas | Provincia | Datum del Marañón | Departamento | Loreto |
|---|---|---|---|---|---|
| <b>Descripción:</b> | Vista panorámica del punto de muestreo de suelo con código S0209-SU-008 donde se observó suelo saturado. Asimismo, se observó un bosque secundario con vegetación arbórea, arbustiva y herbácea en los alrededores, así como presencia de materia orgánica de baja y mediana degradación. | | | | |

| S0209-SU-008 | 13:08 | 341357 | 9691008 | 226 | 0,70-1,00 | - | Textura: Limo arcilloso. Estructura: no se determinó. Consistencia: Ligeramente adhesivo. Color: 5YR 5/1 (Gris). Humedad: Mojado. Olor: sin olor. Fragmentos gruesos: no se determinó. Reacción del CaCO3: no realizada. Materia orgánica: contenido bajo (de mediana y baja degradación). Rasgos biológicos: se evidenciaron. Raíces: finas y medias comunes. |

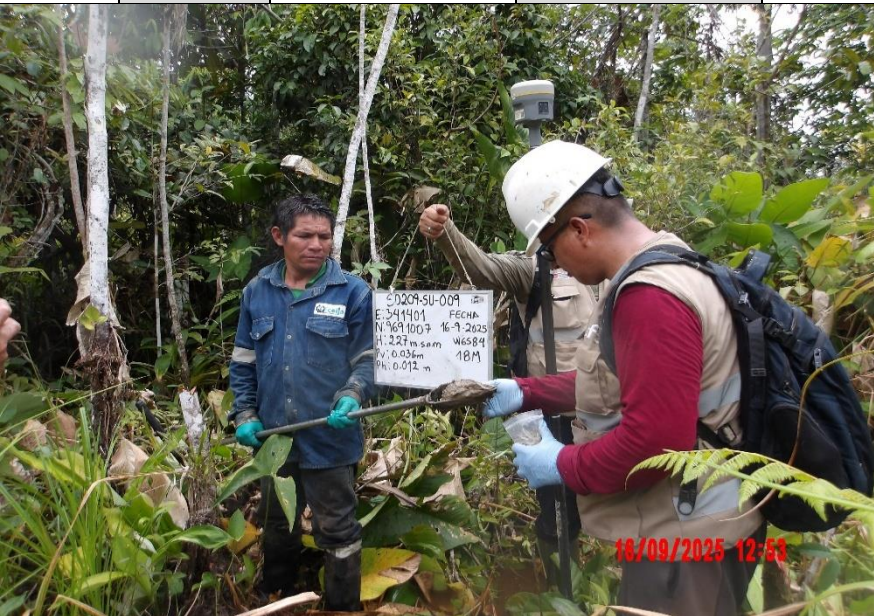
| Distrito | Andoas | Provincia | Datum del Marañón | Departamento | Loreto |
|---|---|---|---|---|---|
| <b>Descripción:</b> | Vista panorámica del punto de muestreo de suelo con código S0209-SU-009, donde se observó suelo saturado. Asimismo, se observó un bosque secundario con vegetación arbórea, arbustiva y herbácea en los alrededores, así como presencia de materia orgánica de baja y mediana degradación. | | | | |

| S0209-SU-009 | 12:53 | 341401 | 9691007 | 227 | 0,30-0,60 | - | Textura: Limo arcilloso. Estructura: no se determinó. Consistencia: Ligeramente adhesivo. Color: 5YR 5/1 (Gris). Humedad: Mojado. Olor: sin olor. Fragmentos gruesos: no se determinó. Reacción del CaCO3: no realizada. Materia orgánica: contenido bajo (de mediana y baja degradación). Rasgos biológicos: se evidenciaron. Raíces: finas y medias comunes. |

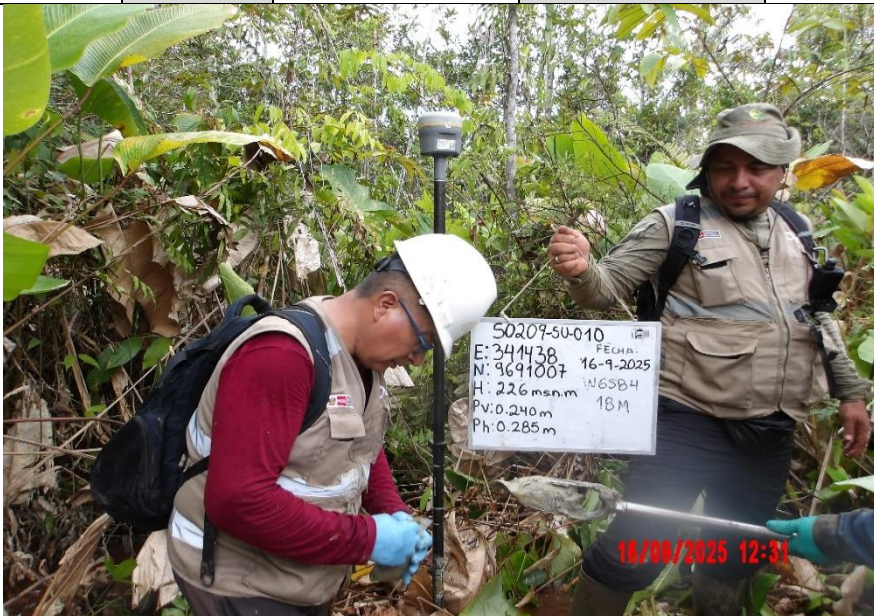
| Distrito | Andoas | Provincia | Datum del Maraón | Departamento | Loreto |
|---|---|---|---|---|---|
| <b>Descripción:</b> | Vista panorámica del punto de muestreo de suelo con código S0209-SU-010, donde se observó suelo saturado. Asimismo, se observó un bosque secundario con vegetación arbórea, arbustiva y herbácea en los alrededores, así como presencia de materia orgánica de baja y mediana degradación. | | | | |

| S0209-SU-010 | 12:31 | 341438 | 9691007 | 226 | 0,30-0,60 | - | Textura: Limo arcilloso. Estructura: no se determinó. Consistencia: Ligeramente adhesivo. Color: 5YR 5/1 (Gris). Humedad: Mojado. Olor: con olor. Fragmentos gruesos: no se determinó. Reacción del CaCO3: no realizada. Materia orgánica: contenido bajo (de mediana y baja degradación). Rasgos biológicos: se evidenciaron. Raíces: finas y medias comunes. |

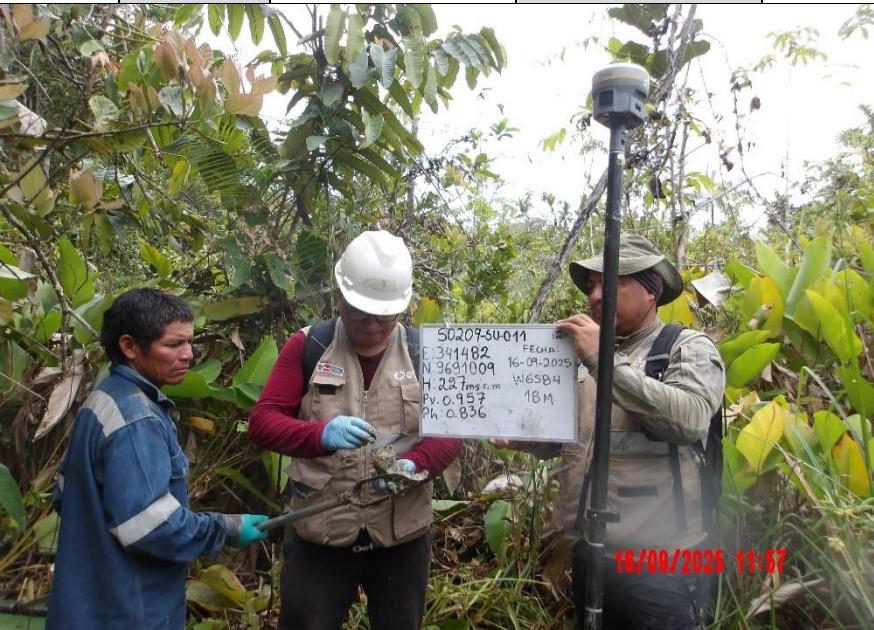
| Distrito | Andoas | Provincia | Datum del Marañón | Departamento | Loreto |
|---|---|---|---|---|---|
| <b>Descripción:</b> | <p>Vista panorámica del punto de muestreo de suelo con código S0209-SU-011, donde se observó suelo saturado. Asimismo, se observó un bosque secundario con vegetación arbórea, arbustiva y herbácea en los alrededores, así como presencia de materia orgánica de baja y mediana degradación.</p> | | | | |

| S0209-SU-011 | 11:57 | 341482 | 9691009 | 227 | 0,50-0,80 | - | Textura: Limo arcilloso. Estructura: no se determinó. Consistencia: Ligeramente adhesivo. Color: 5YR 5/1 (Gris). Humedad: Mojado. Olor: con olor. Fragmentos gruesos: no se determinó. Reacción del CaCO3: no realizada. Materia orgánica: contenido bajo (de mediana y baja degradación). Rasgos biológicos: se evidenciaron. Raíces: finas y medias comunes. |

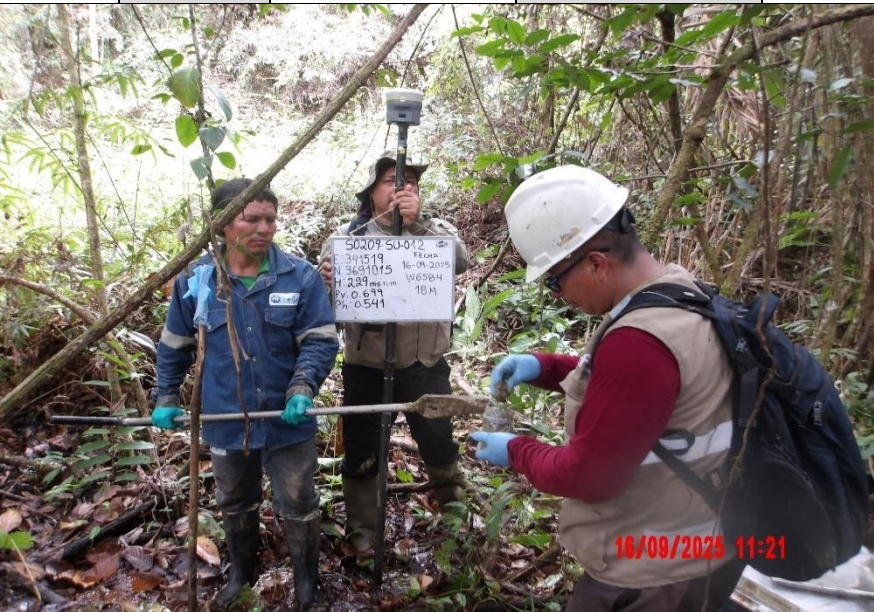
| Distrito | Andoas | Provincia | Datum del Maraón | Departamento | Loreto |
|---|---|---|---|---|---|
| <b>Descripción:</b> | <p>Vista panorámica del punto de muestreo de suelo con código S0209-SU-012, donde se observó suelo saturado. Asimismo, se observó un bosque secundario con vegetación arbórea, arbustiva y herbácea en los alrededores, así como presencia de materia orgánica de baja y mediana degradación.</p> | | | | |

| S0209-SU-012 | 11:21 | 341519 | 9691015 | 229 | 1,00-1,30 | - | Textura: Limo arcilloso. Estructura: no se determinó. Consistencia: Ligeramente adhesivo. Color: 5YR 5/1 (Gris). Humedad: Mojado. Olor: con olor. Fragmentos gruesos: no se determinó. Reacción del CaCO3: no realizada. Materia orgánica: contenido bajo (de mediana y baja degradación). Rasgos biológicos: se evidenciaron. Raíces: finas y medias comunes. |

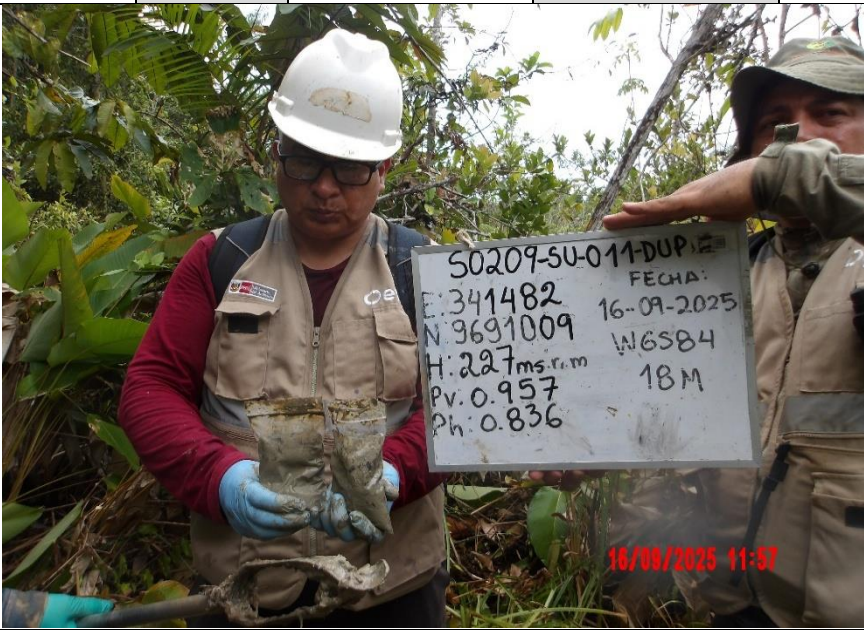
| Distrito | Andoas | Provincia | Datum del Marañón | Departamento | Loreto |
|---|---|---|---|---|---|
| <b>Descripción:</b> | Vista panorámica del punto de muestreo de suelo con código S0209-SU-011-DUP, donde se observó suelo saturado. Asimismo, se observó un bosque secundario con vegetación arbórea, arbustiva y herbácea en los alrededores, así como presencia de materia orgánica de baja y mediana degradación. | | | | |

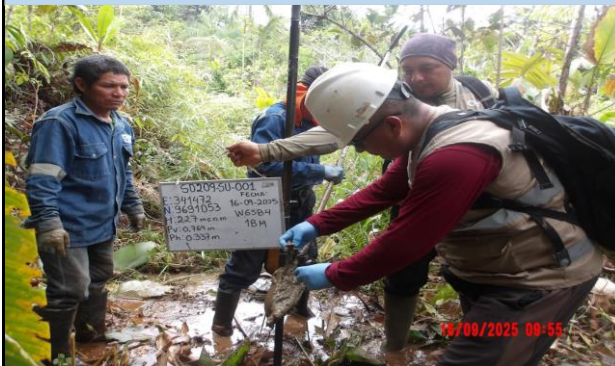
Toma de la muestra de suelo en el punto S0209-SU-001, realizado entre 1,60 – 1,90 m de profundidad, donde se observó suelo limo arcilloso, mojado de consistencia ligeramente adhesiva de color gris.

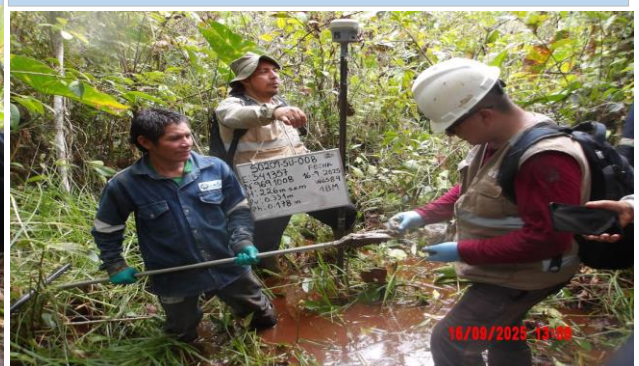
Vista panorámica del punto de muestreo de suelo con código S0209-SU-008 donde se observó suelo saturado. Asimismo, se observó un bosque secundario con vegetación arbórea, arbustiva y herbácea en los alrededores.

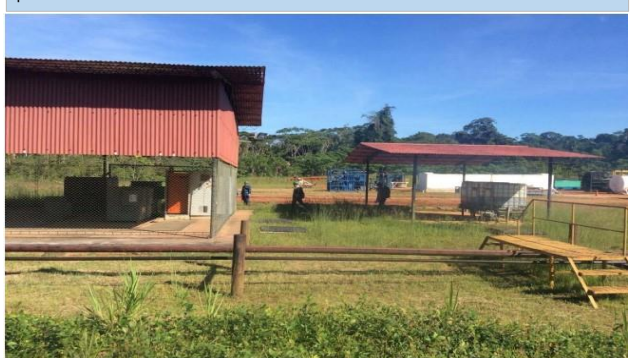
Vista de la sala eléctrica, techada, y con cerco metálico, también la caseta de químicos constituido por tres tanques de 1000 litros (L). Estos depósitos se encuentran cubiertos por un techo a dos aguas y presenta una base cementada, ubicados en la plataforma M.
