# **ANEXOS**

Evaluación ambiental para la identificación del sitio impactado por actividades de hidrocarburos con código S0209, ubicado en el Lote 192, microcuenca PAS-47, en el ámbito de la cuenca del río Pastaza, distrito Andoas, provincia Datem del Marañón y departamento Loreto

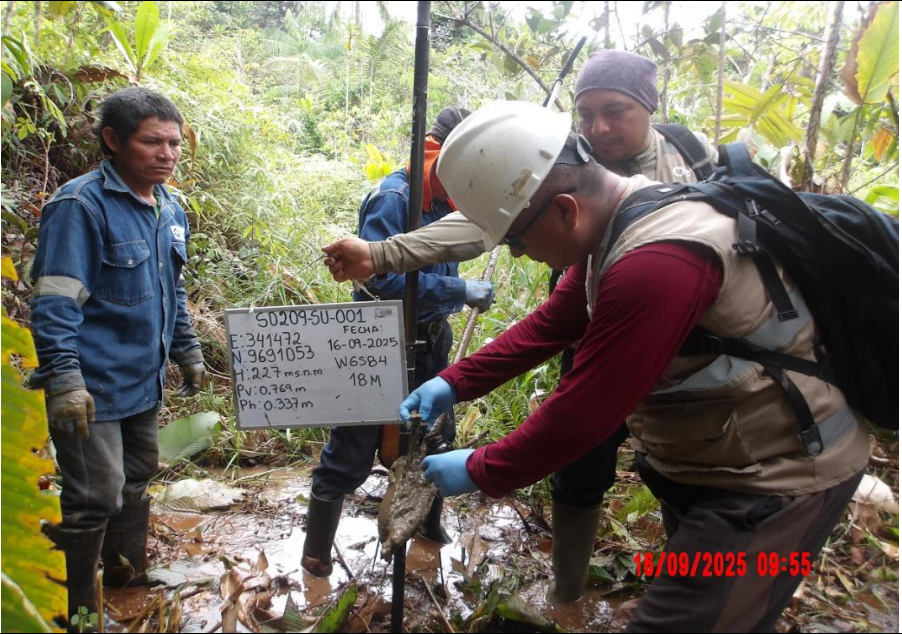
| Distrito | Andoas | Provincia | Datem del Maraón | Departamento | Loreto |
|---|---|---|---|---|---|
| <b>Descripción:</b> | Toma de la muestra de suelo en el punto S0209-SU-001, realizado entre 1,60 – 1,90 m de profundidad, donde se observó suelo limo arcilloso, mojado de consistencia ligeramente adhesiva de color gris (5YR 5/1) y con indicios organolépticos de presencia de hidrocarburos. Punto en dirección a la tubería de descarga, del sump tank proveniente del pozo CAPS-30H en la Plataforma M. | | | | |

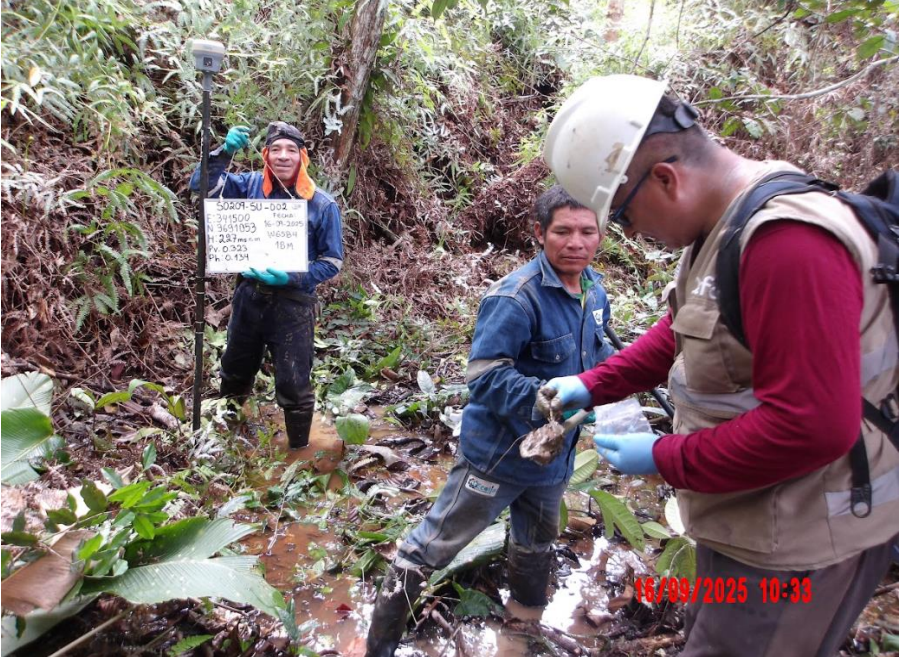
| Distrito | Andoas | Provincia | Datem del Maraón | Departamento | Loreto |
|---|---|---|---|---|---|
| <b>Descripción:</b> | Vista panorámica del punto de muestreo de suelo con código S0209-SU-002, donde se observó suelo saturado. Asimismo, se observó un bosque secundario con vegetación arbórea, arbustiva y herbácea en los alrededores, así como presencia de materia orgánica de baja y mediana degradación. | | | | |

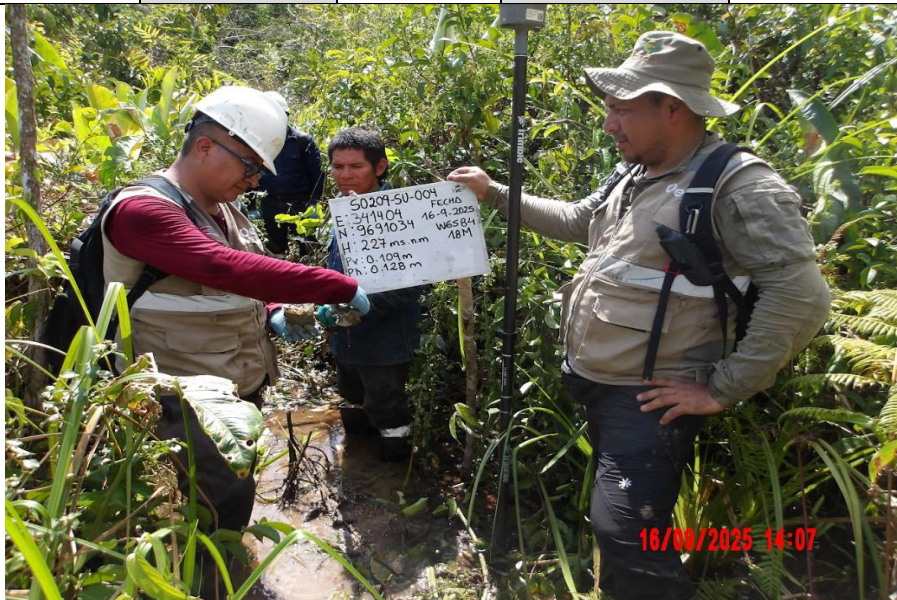
Vista panorámica del punto de muestreo de suelo con código S0209-SU-004, donde se observó suelo saturado. Asimismo, se observó un bosque secundario con vegetación arbórea, arbustiva y herbácea en los alrededores, así como presencia de materia orgánica de baja y mediana degradación. La toma de muestra se realizó entre 1,00 – 1,30 m de profundidad, donde se observó suelo limo arcilloso, mojado de consistencia ligeramente adhesiva de color gris.

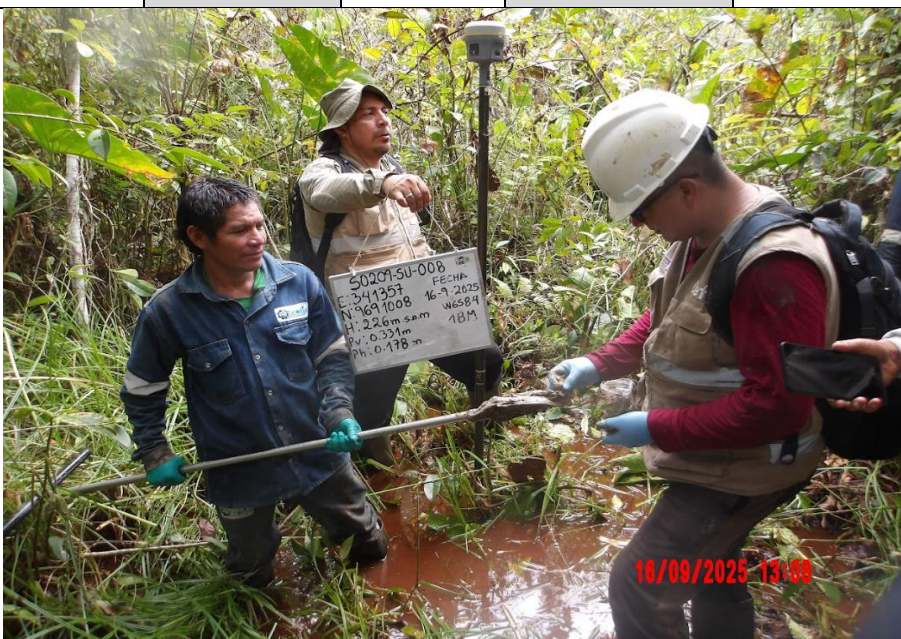
Vista panorámica del punto de muestreo de suelo con código S0209-SU-008 donde se observó suelo saturado. Asimismo, se observó un bosque secundario con vegetación arbórea, arbustiva y herbácea en los alrededores.

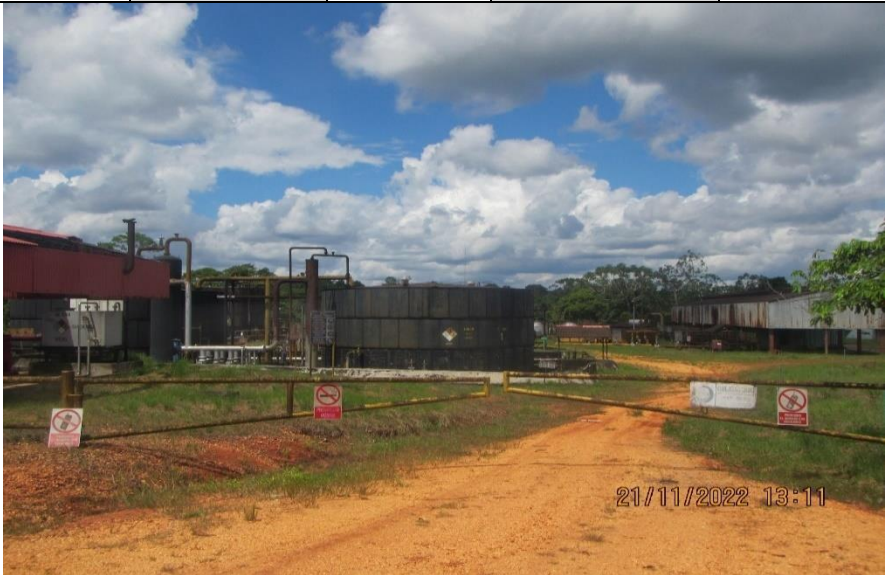
| Distrito | Andoas | Provincia | Datem del Maraón | Departamento | Loreto |
|---|---|---|---|---|---|
| <b>DESCRIPCIÓN:</b> | <p>Vista de la Batería Capahuari Sur ubicada a 2,71 km al suroeste del sitio S0345. En esta batería se separan el agua de producción y el gas del crudo. Posee instalaciones auxiliares como tanques de almacenamiento de diésel, generadores eléctricos, salas de químicos, zonas de materiales peligrosos, campamentos, pozas de tratamientos, etc. (Foto tomada en la comisión con código de acción 0001-11-2022-415).</p> | | | | |

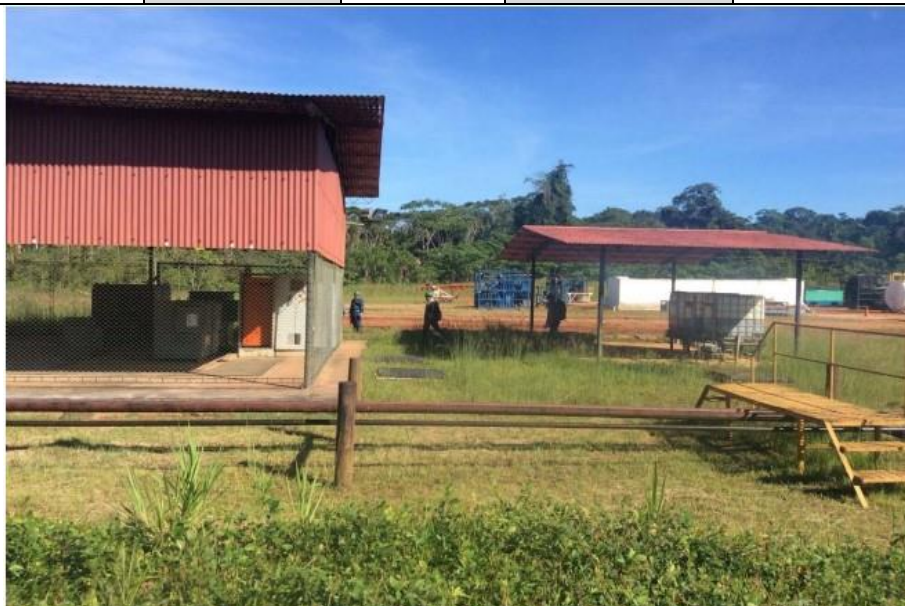
| Distrito | Andoas | Provincia | Datem del Marañón | Departamento | Loreto |
|---|---|---|---|---|---|
| <b>DESCRIPCIÓN:</b><br>Vista de la sala eléctrica, techada, y con cerco metálico, también la caseta de químicos constituido por tres tanques de 1000 litros (L) señalizados, los cuales contienen productos anti-incrustantes, asfáltenos y parafinas. Estos depósitos se encuentran cubiertos por un techo a dos aguas y presenta una base cementada, ubicados en la plataforma M. (Foto tomada del informe de identificación de sitio CSUR21, elaborado por Pluspetrol Norte S.A.). | | | | | |

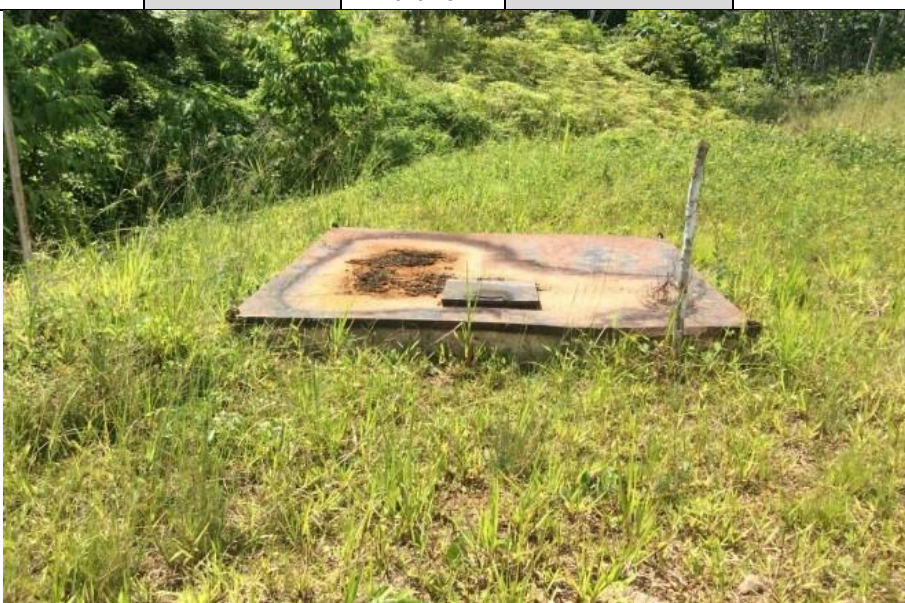
| Distrito | Andoas | Provincia | Datem del Marañón | Departamento | Loreto |
|---|---|---|---|---|---|
| <b>DESCRIPCIÓN:</b><br>Vista del sump tank del pozo con código CAPS-1802H ubicado en la plataforma M, estructura de concreto. En los alrededores se observó vegetación herbácea (Foto tomada del informe de identificación de sitio CSUR21, elaborado por Pluspetrol Norte S.A.). | | | | | |

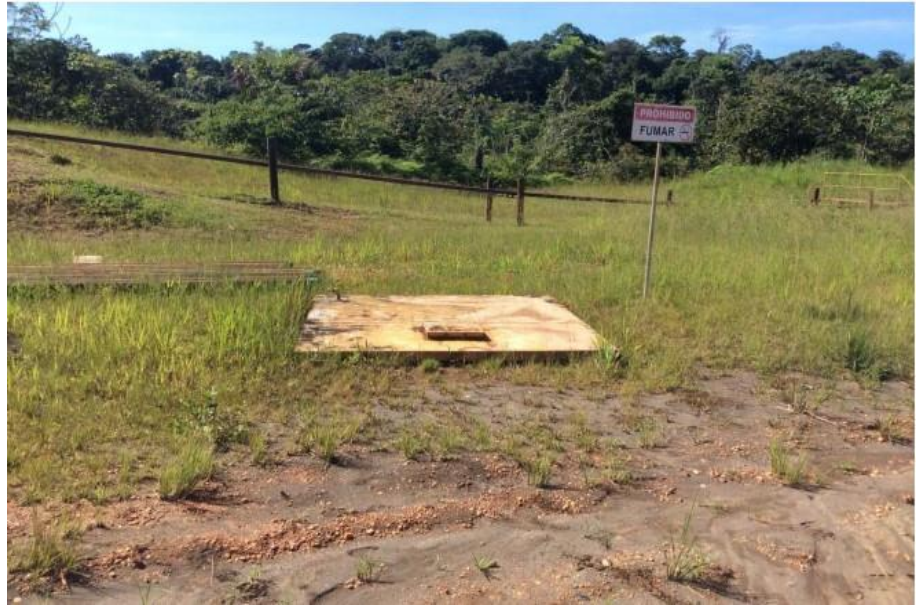
| Distrito | Andoas | Provincia | Datem del Marañón | Departamento | Loreto |
|---|---|---|---|---|---|
| <b>DESCRIPCIÓN:</b><br>Vista del sump tank del pozo con código CAPS-30H ubicado en la plataforma M, estructura de concreto. En los alrededores se observó vegetación herbácea (Foto tomada del informe de identificación de sitio CSUR21, elaborado por Pluspetrol Norte S.A.). | | | | | |

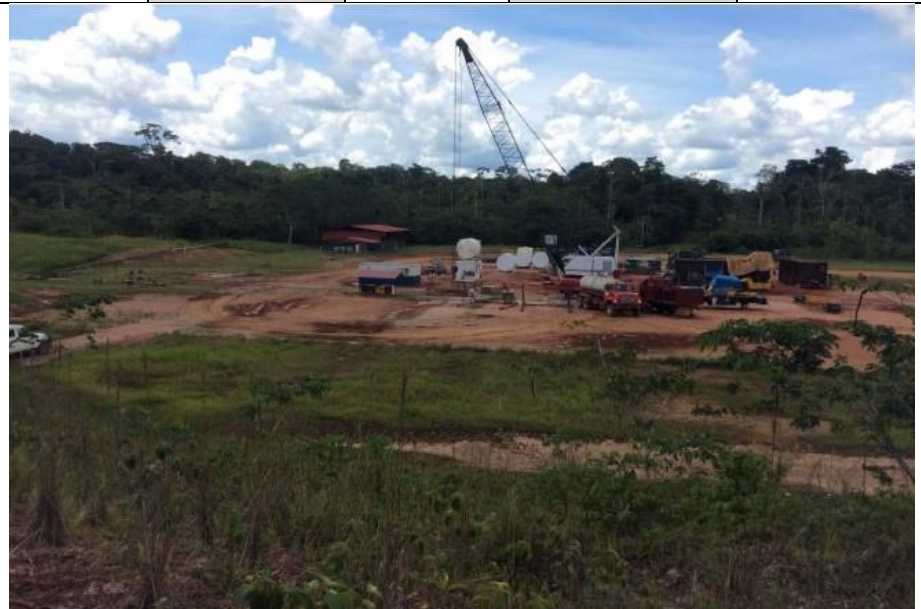
| Distrito | Andoas | Provincia | Datem del Marañón | Departamento | Loreto |
|---|---|---|---|---|---|
| <b>DESCRIPCIÓN:</b><br>Vista de la Plataforma M de la Batería Capahuari Sur. (Foto tomada del informe de identificación de sitio CSUR21, elaborado por Pluspetrol Norte S.A.) | | | | | |

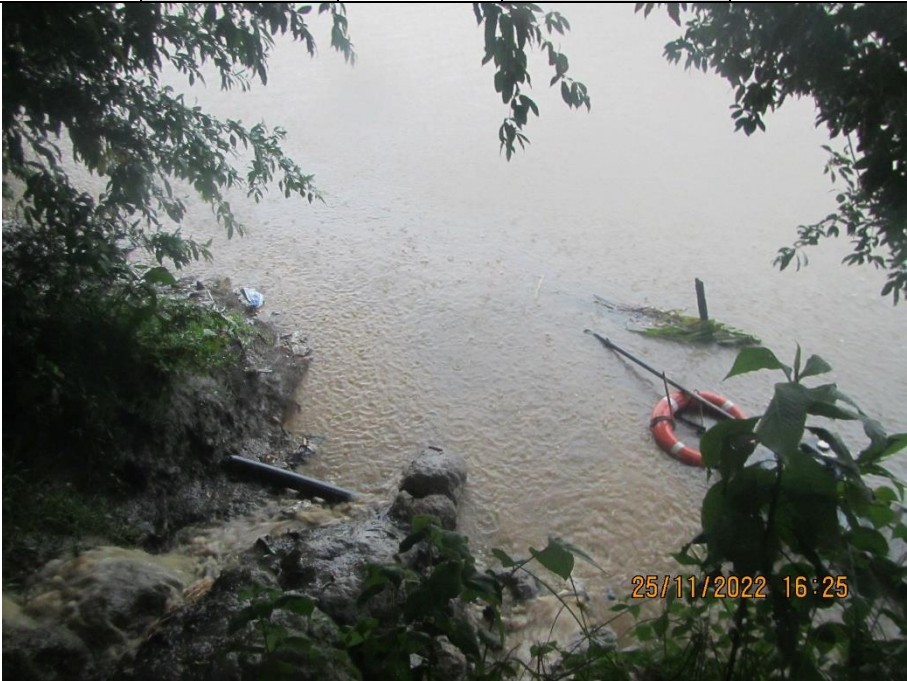
| Distrito | Andoas | Provincia | Datem del Marañón | Departamento | Loreto |
|---|---|---|---|---|---|
| <b>DESCRIPCIÓN:</b> | Vista del punto de captación de agua superficial ubicado en el río Pastaza, en la comunidad nativa Los Jardines, la misma que se encuentra a 3,7 km al suroeste del sitio. Este punto de captación de agua abastece a las viviendas ubicadas en la parte centro de la comunidad. (Foto tomada en la comisión con código de acción 0001-11-2022-415). | | | | |

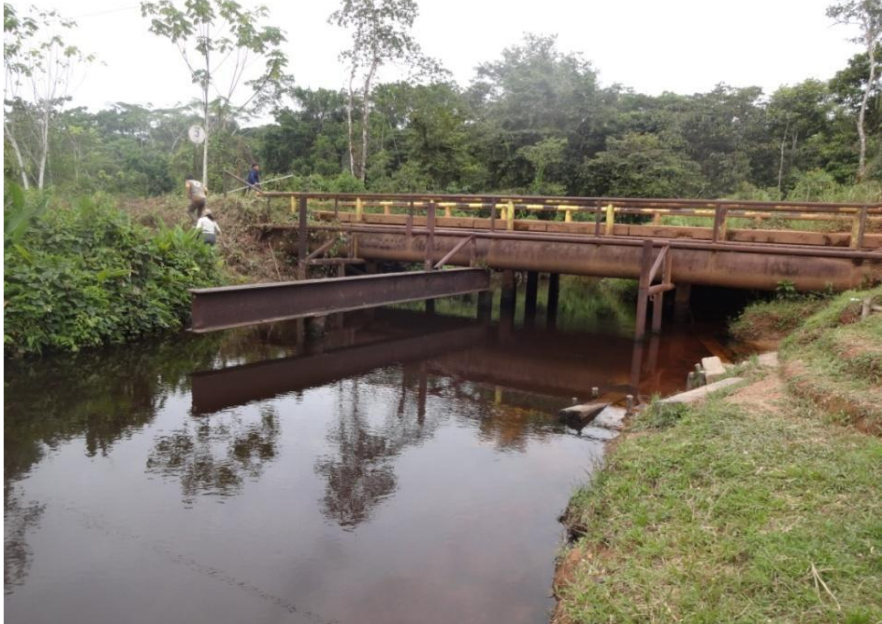
| Distrito | Andoas | Provincia | Datem del Maraón | Departamento | Loreto |
|---|---|---|---|---|---|
| <b>DESCRIPCIÓN:</b> | Vista del balneario ubicado al lado del puente, a 1,8 km al suroeste del sitio S0209, en una microcuenca distinta del sitio. La población utiliza la orilla de la quebrada como zona de recreación y balneario (Foto tomada de la Ficha de reconocimiento N.º 142-2020-SSIM correspondiente al sitio S0356). | | | | |
