**INFORME N° 0412 - 2015-OEFA/DE-SDCA-CIPASH**

**ASUNTO** : Identificación de pasivo ambiental del subsector hidrocarburos con código de Ficha OEFA F00885, ubicado en el VII/VI (ex Lote VII), en el distrito de La Brea, de la provincia Talara del departamento de Piura.

### III. IDENTIFICACIÓN DE PASIVO AMBIENTAL DEL SUBSECTOR HIDROCARBUROS CON CÓDIGO DE FICHA OEFA F00885

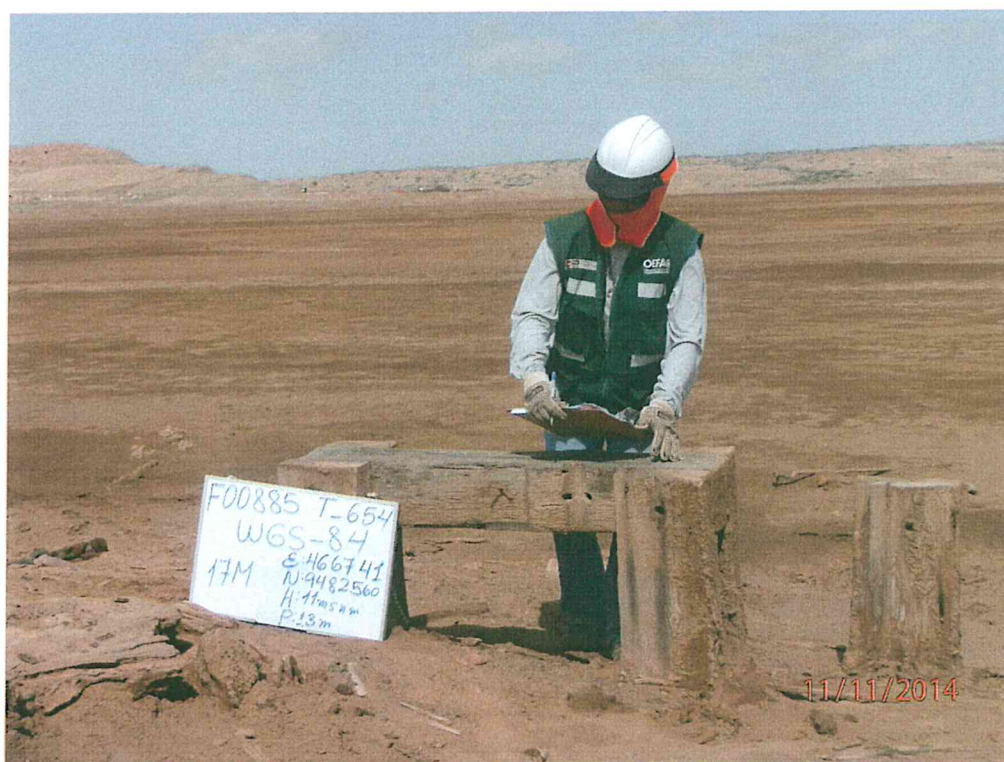
14. Durante la evaluación in situ realizada por el OEFA el 11 de noviembre del 2014, se ubicó en las coordenadas proporcionadas por el OSINERGMIN y no se logró visualizar el pozo a nivel de superficie del terreno. Sin embargo, se encontró restos de madera, metal y la presencia de suelo con hidrocarburos, por lo que se presume que el pozo estaría

enterrado. Asimismo, no se observó afloramiento de hidrocarburos, ni emisiones gaseosas en el área de evaluación (ver anexos 1, 2 y 3).

Fotografía N° 1. Se observa el área donde se encuentra el pozo (T\_654) enterrado.

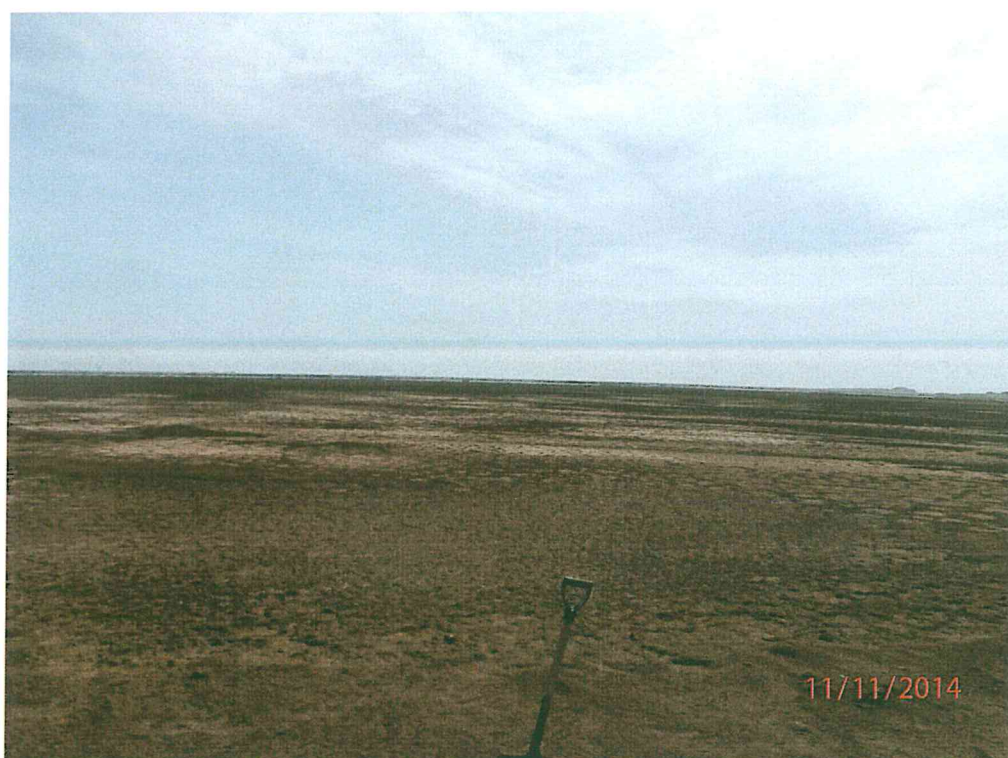
Fotografía N° 2. Vista panorámica del área donde se encuentra el pozo (T\_654) enterrado en la unidad fisiográfica de planicie.

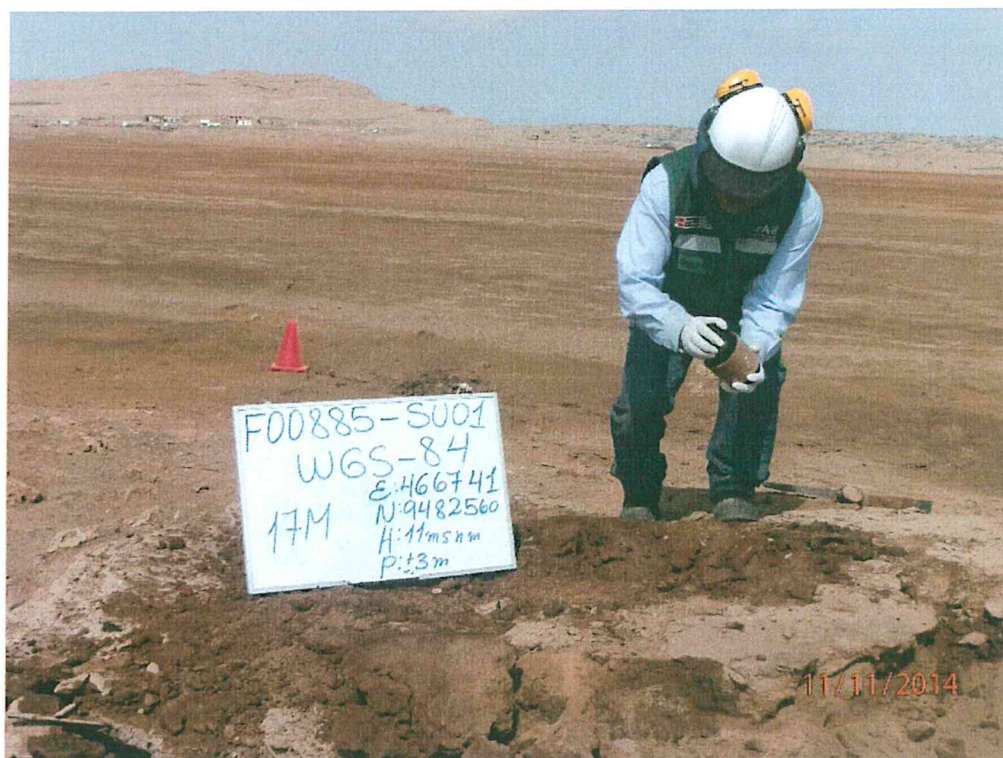
| Matriz | Código del punto de muestreo | Parámetros analizados | Descripción | WGS 84 ZONA 17M | |
|---|---|---|---|---|---|
| Suelo | F00885-SU01 | FH F1 (C <sub>5</sub> -C <sub>10</sub> )*<br>FH F2 (C <sub>10</sub> -C <sub>28</sub> )<br>FH F3 (C <sub>28</sub> -C <sub>40</sub> ) | Muestra puntual a 3 m al sur del pozo enterrado. La profundidad de toma de muestra es 0,38 m de la superficie del suelo. | 466741 | 9482560 |

| Matriz | Código de muestra | Parámetros analizados | Resultado | Unidad | ECA o norma referencial | % que se encuentra por encima del ECA o norma referencial | Laboratorio | Número de informe de ensayo de laboratorio |
|---|---|---|---|---|---|---|---|---|
| Suelo | F00885-SU01 | FH F2 (C <sub>10</sub> -C <sub>28</sub> ) | 8 006 | mg/kg | 1 200 | 567,17 % | Envirotest S.A.C. | N°142879 |

Fotografía N° 3. Toma de muestra de suelo en el punto F00885-SU01.

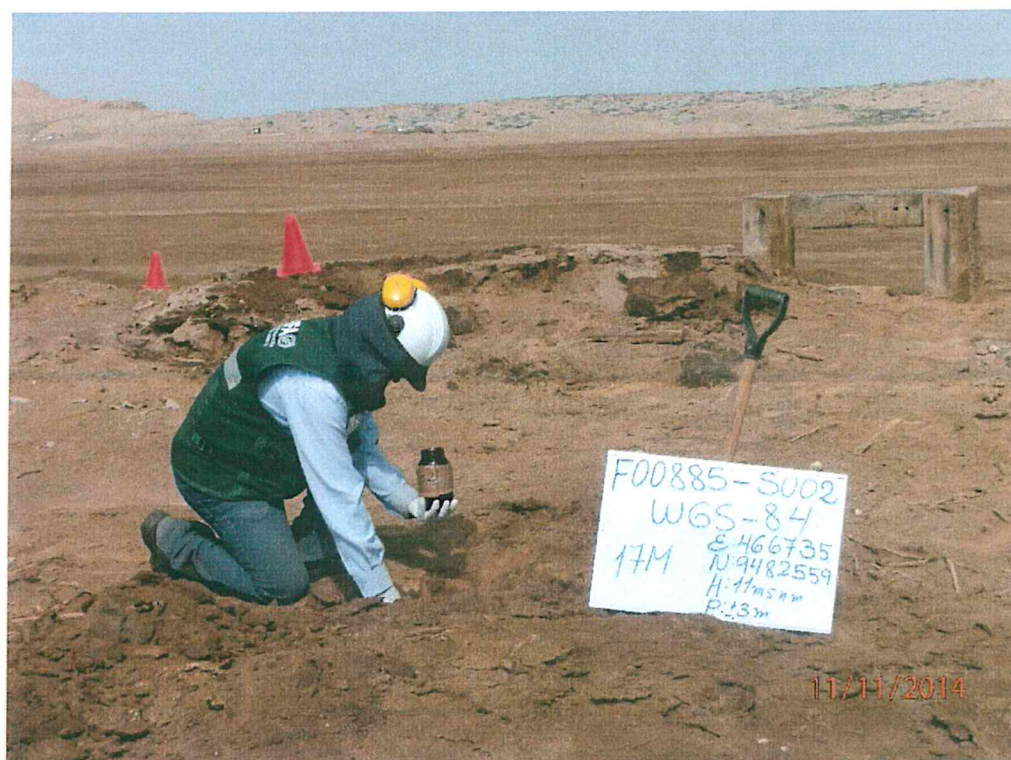
| Matriz | Código del punto de muestreo | Parámetros analizados | Descripción | WGS 84 ZONA 17M | |
|---|---|---|---|---|---|
| Suelo | F00885-SU02 | FH F1 (C <sub>5</sub> -C <sub>10</sub> )*<br>FH F2 (C <sub>10</sub> -C <sub>28</sub> )<br>FH F3 (C <sub>28</sub> -C <sub>40</sub> ) | Muestra puntual a 5 m al noreste del pozo enterrado. La profundidad de toma de muestra es 0,36 m de la superficie del suelo. | 466735 | 9482559 |

| Matriz | Código de muestra | Parámetros analizados | Resultado | Unidad | ECA o norma referencial | % que se encuentra por encima del ECA o norma referencial | Laboratorio | Número de informe de ensayo de laboratorio |
|---|---|---|---|---|---|---|---|---|
| Suelo | F00885-SU02 | FH F2 (C <sub>10</sub> -C <sub>28</sub> ) | 1 589 | mg/kg | 1 200 | 32,42% | Envirotest S.A.C. | N°142879 |

Fotografía N° 4. Toma de muestra de suelo en el punto F00885-SU02.

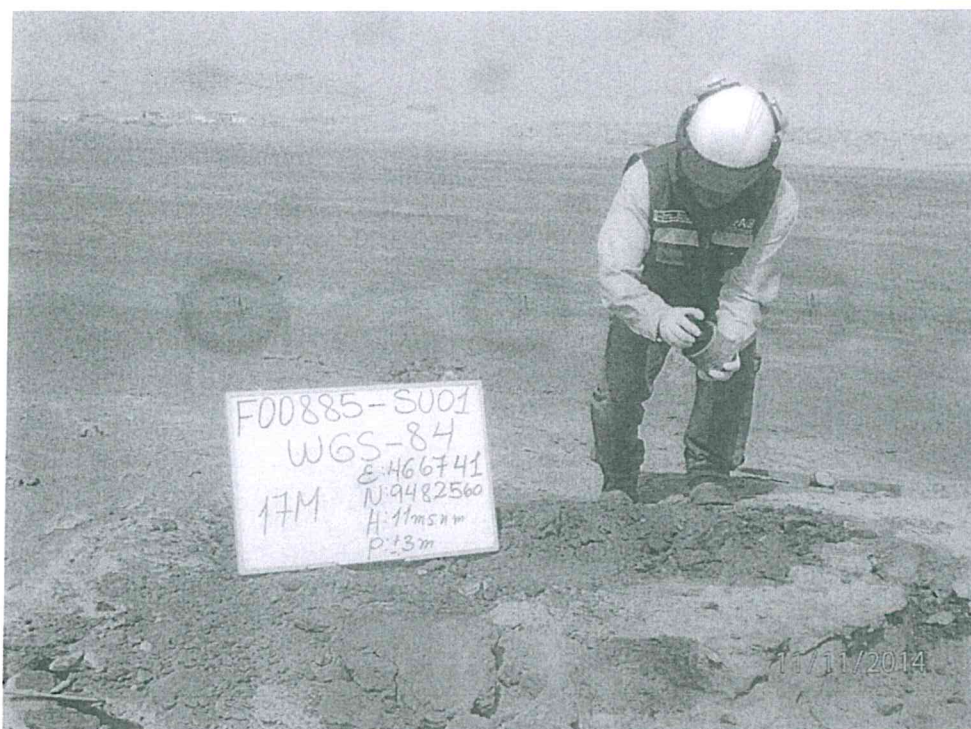
Fotografía N° 1. Toma de muestra de suelo en el punto F00885-SU01, ubicado a 3 m aproximadamente de la posible ubicación del Pozo T\_654.

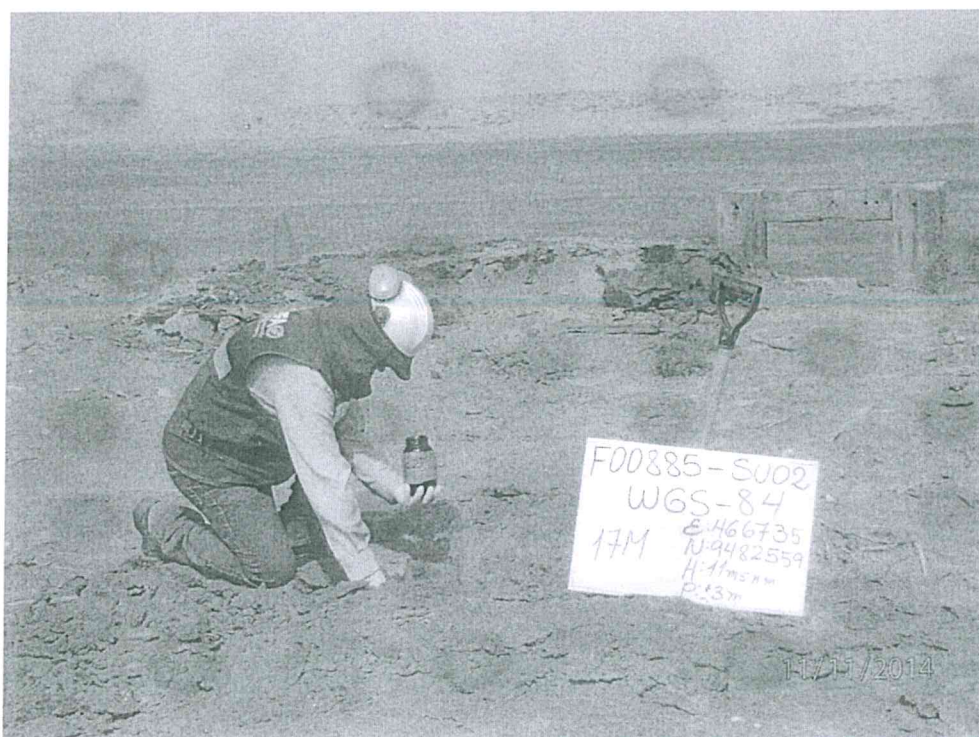
Fotografía N° 2. Toma de muestra de suelo en el punto F00885-SU02, ubicado a 5 m aproximadamente de la posible ubicación del Pozo T\_654.

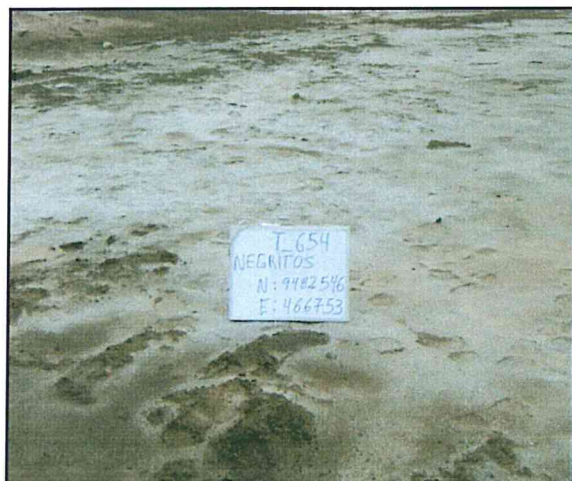
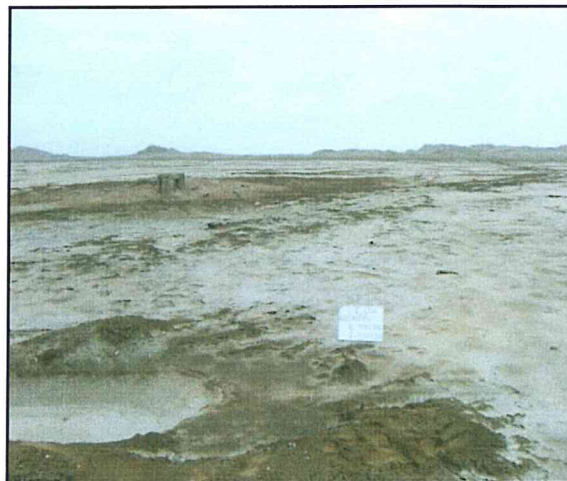
**3. REGISTRO FOTOGRÁFICO**

El pozo T\_654 es un pozo no ubicado. No hay acceso ni plataforma. A 12 mts. Aproximadamente se ha visualizado suelo impregnado con hidrocarburos en un área aproximada de 15 m2 también restos de madera. Área con suelo salitrosa

Pozo mal abandonado
