INFORME N° 203-2014-OEFA/DE-SDCA-CIPASH

ASUNTO : Identificación de pasivo ambiental del subsector hidrocarburos con código de Ficha OEFA F00791, ubicado en el Lote I, en el distrito de Pariñas de la provincia de Talara del departamento de Piura.

III. IDENTIFICACIÓN DE PASIVO AMBIENTAL DEL SUBSECTOR HIDROCARBUROS CON CÓDIGO DE FICHA OEFA F00791

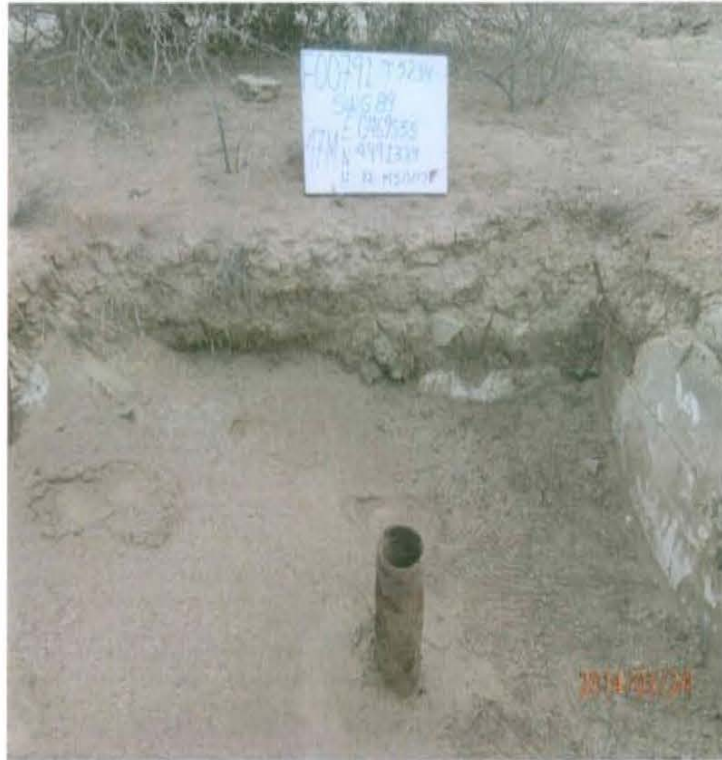
Fotografía N° 1. Pozo inactivo mal abandonado, con casing sin cabezal ni válvula que sobresale 0,40 m sobre la superficie del suelo.

14. Durante la evaluación in situ realizada por el OEFA el 24 de marzo de 2014, Se observó un pozo inactivo, sin terraplén habilitado ubicado a 5 m de la vía de acceso (trocha carrozable) y a 540 m de la ciudad de Talara; se observó el casing corroído de 5 plg de diámetro dentro de una cantina con dimensiones de 2,78 m largo x 2,58 m de ancho x 0,42 m de profundidad, dicho casing se encontró abierto y expuesto al ambiente. Sin embargo, no se percibieron emisiones gaseosas provenientes del pozo. Asimismo, no se observó afloramiento superficial de fluido en el suelo ni emisiones provenientes del pozo (ver anexos 1, 2 y 3).

16. De tratarse de un pozo ATA como señala la Ficha del OSINERGMIN, de la evaluación in situ y en gabinete se considera que el pozo se encuentra mal abandonado, toda vez que no se encuentra herméticamente cerrado ni en condiciones seguras para el abandono, conforme se establece en el Artículo 2° del Decreto Supremo N° 032-2004-EM - Reglamento de las Actividades de Exploración y Explotación de Hidrocarburos⁶.

17. De tratarse de un pozo APA como se describe en el Estudio PERUPETRO se tiene que el pozo T1059 no cuenta con un último tapón de cemento desde los doscientos (200) metros de profundidad hasta la superficie como señala el Artículo 200° del Decreto Supremo N° 032-2004-EM - Reglamento de las Actividades de Exploración y Explotación de Hidrocarburos⁷. Asimismo, no cuenta con varilla de acero de dos (2) metros de altura con el número del pozo conforme se establece en el Artículo 203° del Decreto Supremo N° 032-2004-EM - Reglamento de las Actividades de Exploración y Explotación de Hidrocarburos⁸. Además de presentar suelo contaminado con hidrocarburos en el área circundante al pozo.

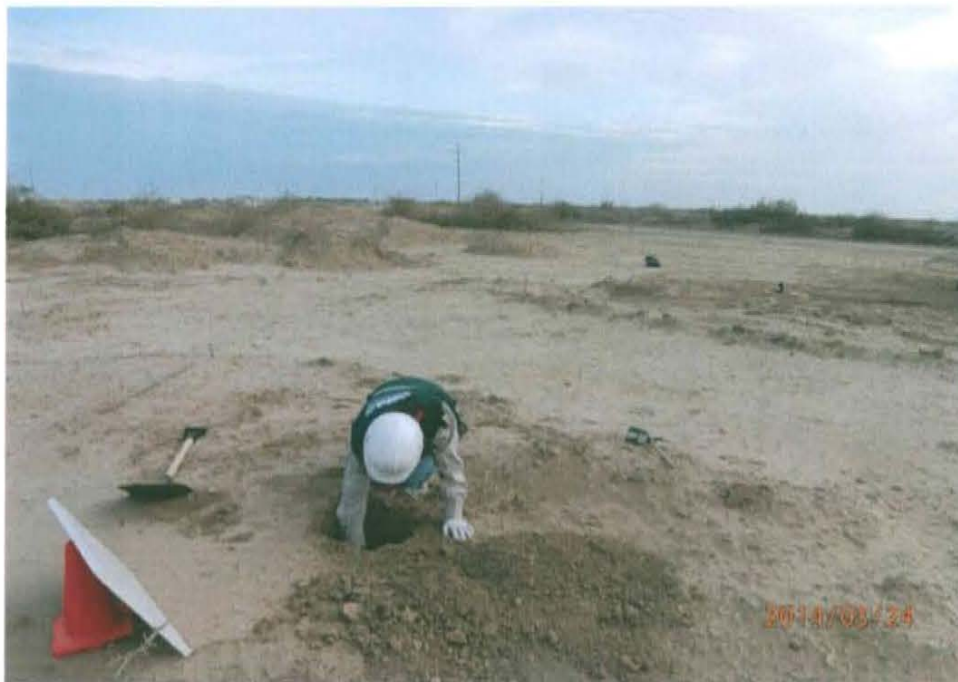
Fotografía N° 2. Pozo inactivo ubicado en la unidad fisiográfica colinas bajas moderadamente onduladas.

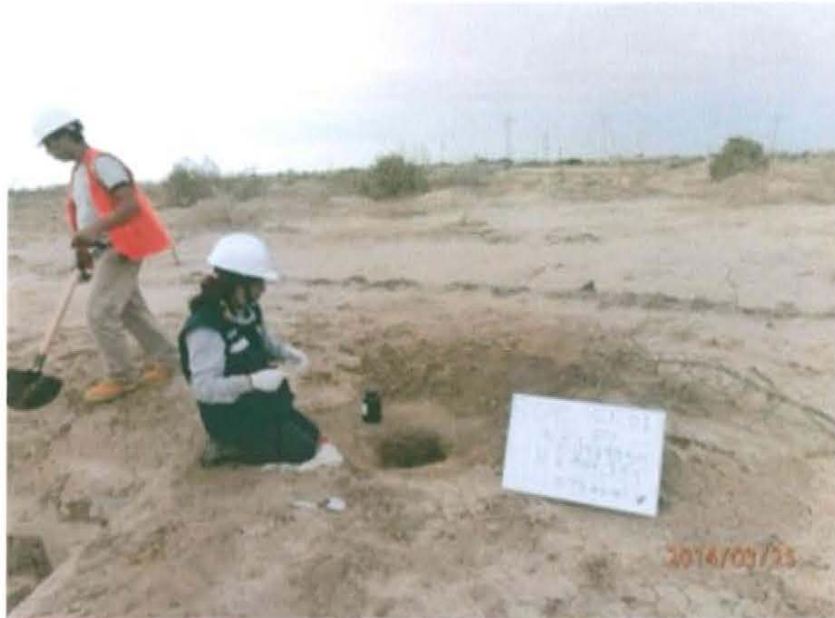
Fotografía N° 3. Punto de muestreo de suelo F00791-SU01 a 0,80 m del casing y a una profundidad de 0,45 m de la superficie del suelo.

18. Producto del recorrido y exploración del área circundante al pozo, se ubicaron dos (02) puntos para la toma de muestras puntuales de suelo para su correspondiente análisis en un laboratorio acreditado por INDECOPI. Para la toma de muestra se siguieron los criterios establecidos en la "Guía para Muestreo y Análisis de Suelo" del Ministerio de Energía y Minas del año 2000, en vista que el muestreo se realizó el 24 de marzo de 2014.
19. La descripción y ubicación de los puntos de muestreo; así como, los parámetros analizados en laboratorio se detallan en la Tabla 1 (ver anexo 4).

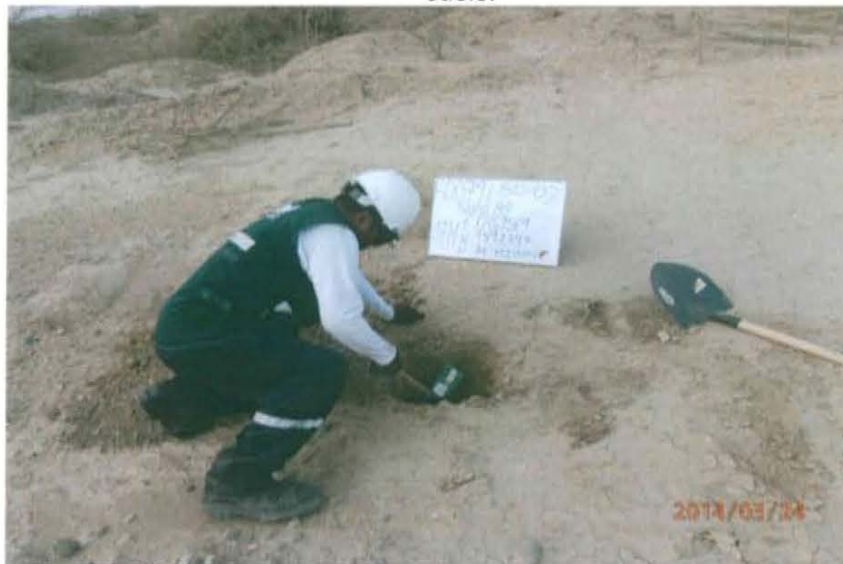
Fotografía N° 4. Punto de muestreo de suelo F00791-SU02 a 18 m del casing y a una profundidad de 0,45 m de la superficie del suelo.

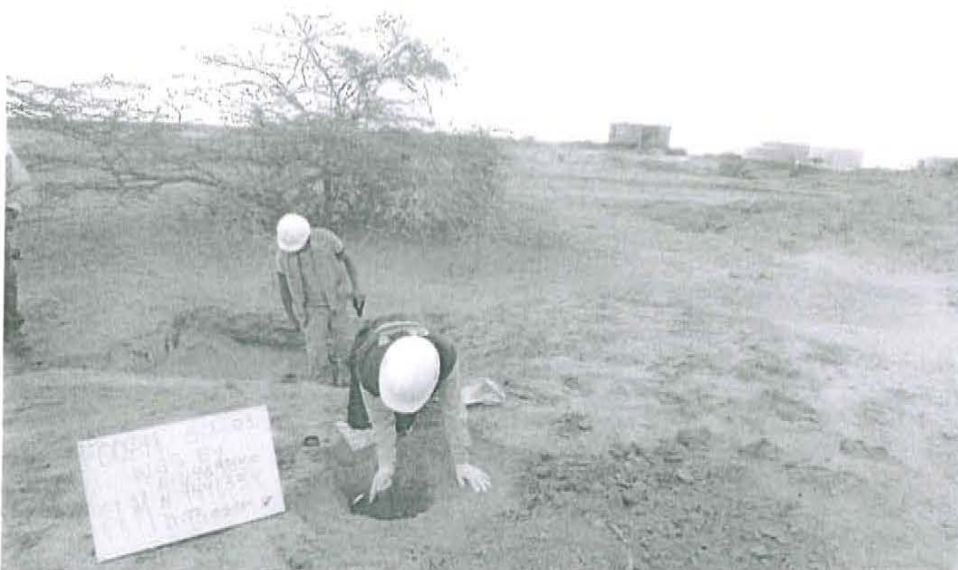
Fotografía N° 1. Toma de muestra de suelo en el punto F00791-SU01, ubicado a 0,80 m aproximadamente del Pozo T5234.

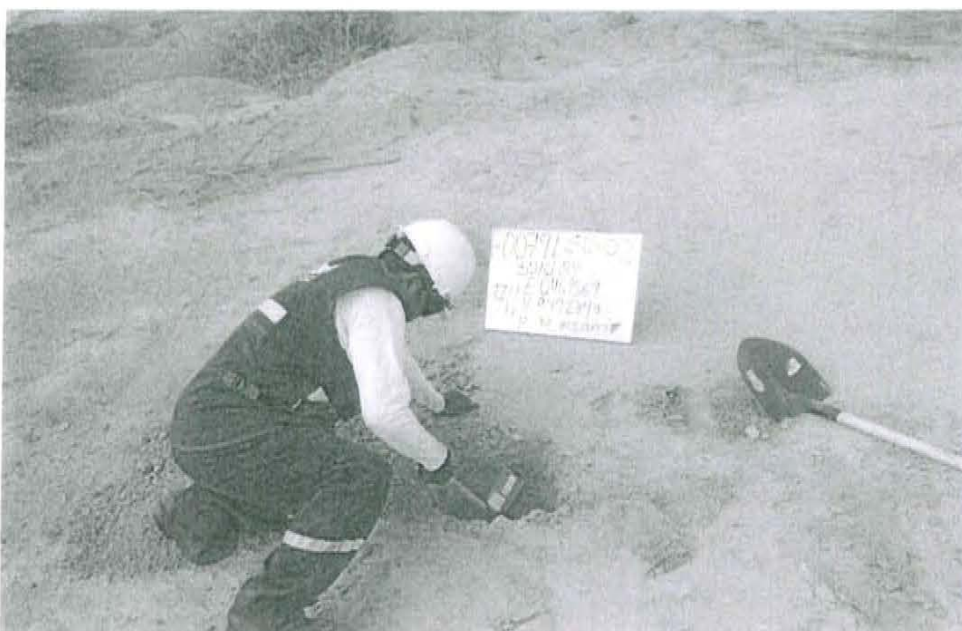
Fotografía N° 2. Toma de muestra de suelo en el punto F00791-SU02, ubicado a 18 m aproximadamente del Pozo T5234.

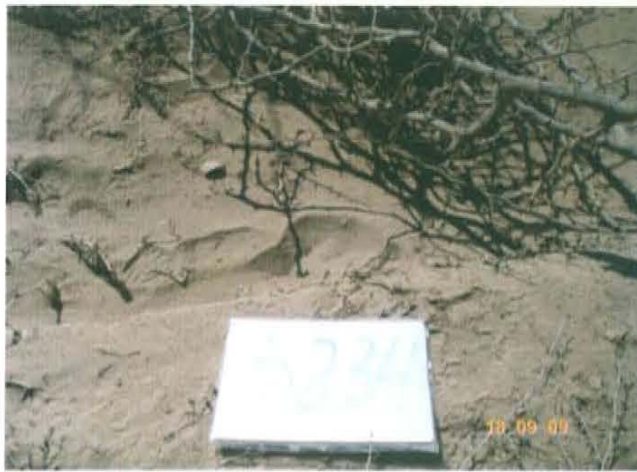
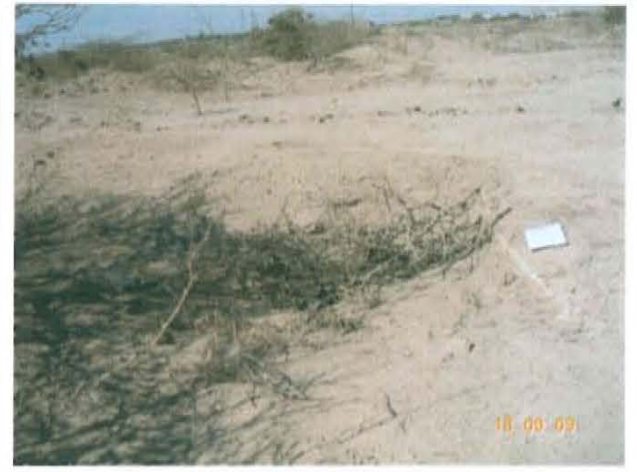
3. REGISTRO FOTOGRÁFICO

Durante la visita de identificación y verificación de pasivos ambientales no se ubicó en la superficie el Pozo T5234, sin embargo se encontró en las coordenadas proporcionadas por la empresa Graña y Montero Petrolera S.A. la cantina del pozo lleno de arena. No se observó hidrocarburos líquidos derramados en la plataforma ni en sus alrededores. Se constató aproximadamente a 2 km. viviendas asentadas. Zona desértica con poca presencia de vegetales como el algarrobo y zapote.

Inadecuado abandono de pozo.
