INFORME N° 692 - 2014-OEFA/DE-SDCA

ASUNTO : Identificación de pasivo ambiental del subsector hidrocarburos con código de Ficha OEFA F00300, ubicado en el Lote VII/VI (Ex Lote VI), en el distrito de Pariñas de la provincia Talara del departamento de Piura.

IDENTIFICACIÓN DE PASIVO AMBIENTAL DEL SUBSECTOR HIDROCARBUROS CON CÓDIGO DE FICHA OEFA F00300

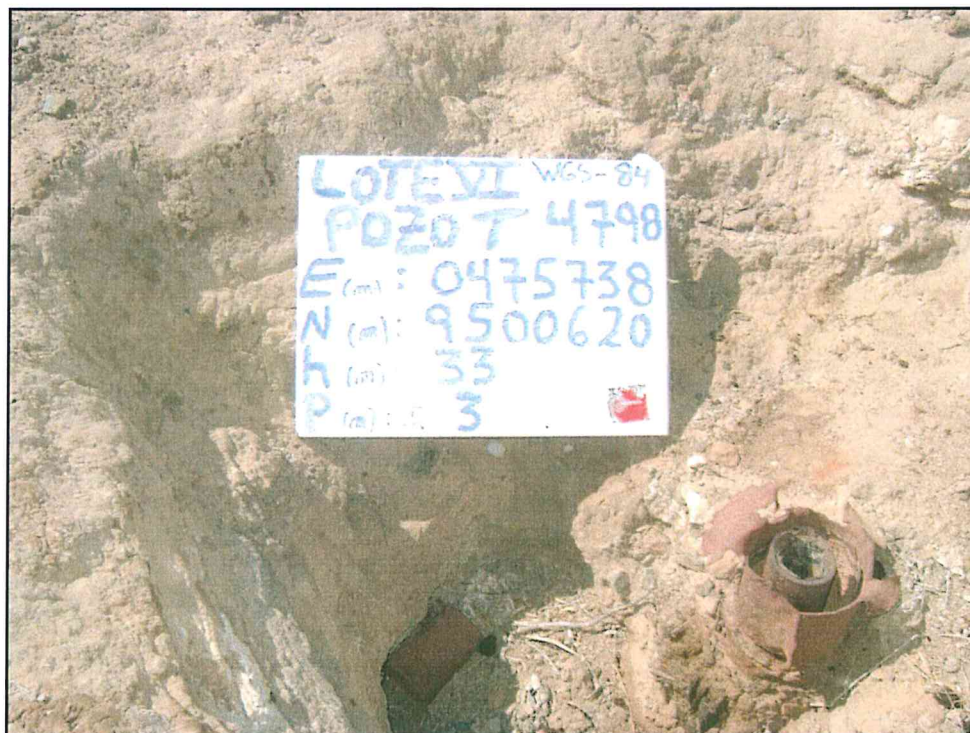
12. Durante la evaluación in situ realizada por el OEFA el 22 de julio de 2013, se observó el casing muy deteriorado a nivel de superficie, sin cabezal ni válvulas; asimismo, se evidenció que el pozo está ubicado en un hoyo aparentemente escarbado de 1 m de radio alrededor del pozo correspondiente a la cantina. No se percibió emisión de gases pero se observó suelo impregnado con hidrocarburo alrededor del pozo (ver anexos 1, 2 y 3).

Fotografía N° 1. Se observa pozo mal abandonado con casing deteriorado, sin tapón y expuesto al aire libre.

13. En ese sentido, de la revisión de los antecedentes y las observaciones en campo se tiene que el pozo se encuentra mal abandonado, toda vez que no se encuentra herméticamente cerrado ni en condiciones seguras para el abandono, evidenciado que los restos correspondientes a la cantina no han sido rellenados tal como establece el Artículo 203° del Decreto Supremo N° 032-2004-EM - Reglamento de las Actividades de Exploración y Explotación de Hidrocarburos⁶. Además de presentar suelo impregnado con hidrocarburo.

- (i) El pozo con código PERUPETRO T4798 califica como un pozo mal abandonado que no se encuentra herméticamente cerrado ni en condiciones seguras, de conformidad con lo establecido en el Decreto Supremo N° 032-2004-EM - Reglamento de las Actividades de Exploración y Explotación de Hidrocarburos.

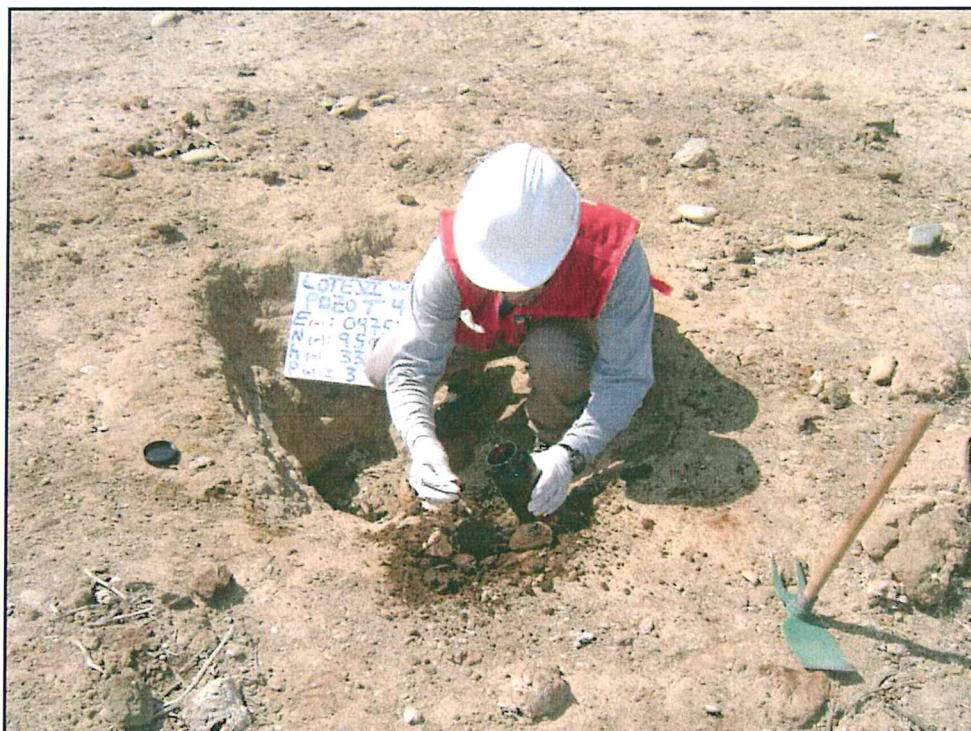
Fotografía N° 2. Realizando el muestreo de suelo adyacente al pozo.

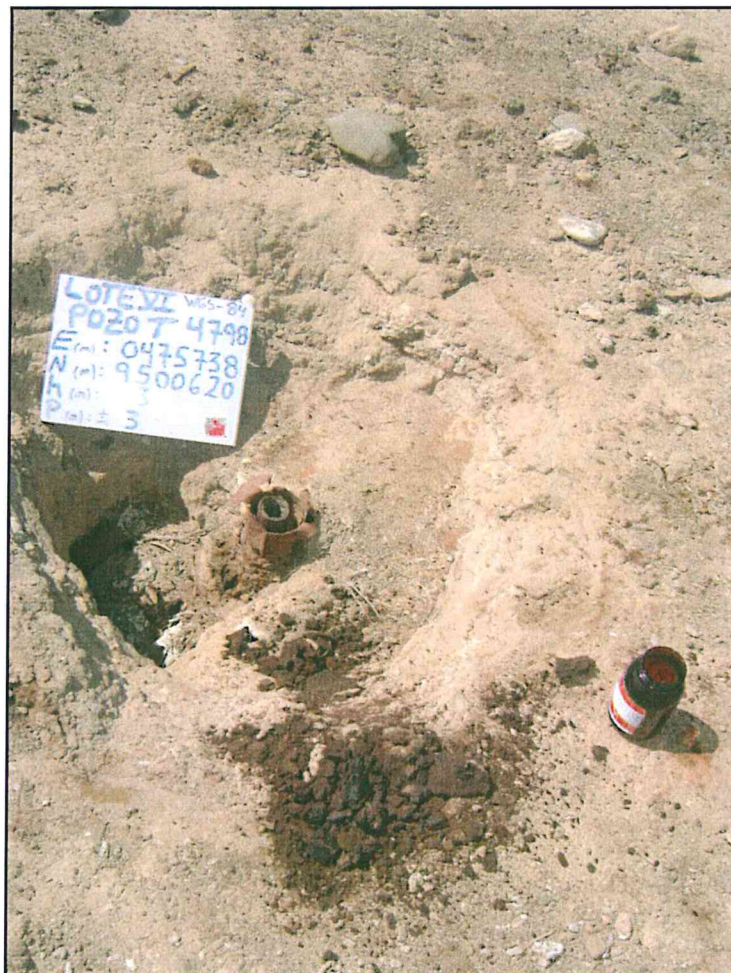
Fotografía N° 4. Evidencia de suelo impregnado con hidrocarburo.

- (ii) En el área circundante al pozo, existe suelo impactado por la presencia de hidrocarburos, según los resultados obtenidos en laboratorio para los parámetros Fracción de Hidrocarburos F2 (C₁₀-C₂₈) y Fracción de Hidrocarburos F3 (C₂₈-C₄₀), cuyas concentraciones han superado el valor establecido en el Estándar de Calidad Ambiental para suelo agrícola, aprobado por Decreto Supremo N° 002-2013-MINAM.

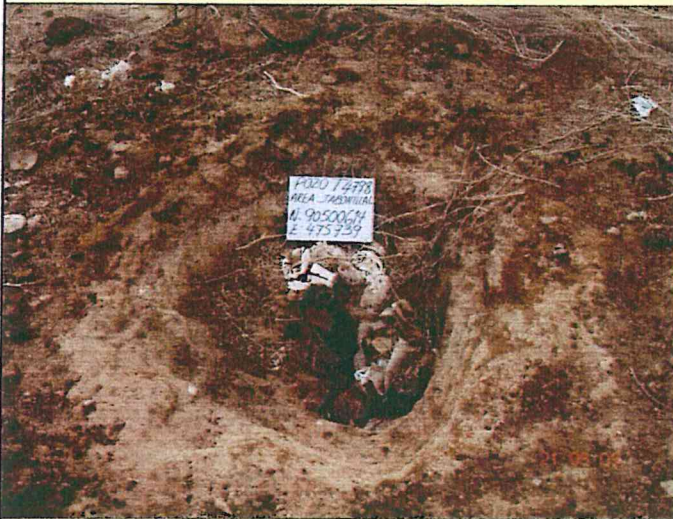
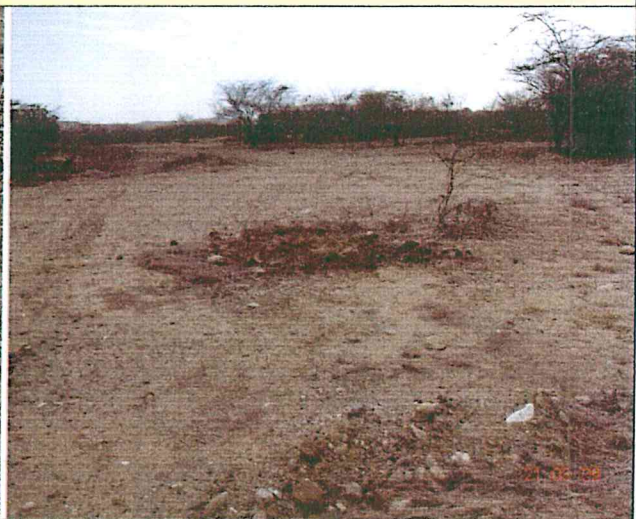
3. REGISTRO FOTOGRÁFICO

Pozo ATA con una tubería de reducción de 2" abierta y expuesta al medio ambiente y con presencia de suelo contaminado por hidrocarburo. El área de influencia corresponde a la plataforma del pozo T4798 y 50 m² de su entorno y las vías de acceso; ubicada dentro de un bosque seco que tiene como especies vegetales predominantes al algarrobo (*Prosopis sp.*), bichayo (*Capparis crotonoides*) y espino (*Acacia sp.*).

El inadecuado abandono del pozo.
