**0INFORME N° 0421 - 2015-OEFA/DE-SDCA-CIPASH**

**ASUNTO** : Identificación de pasivo ambiental del subsector hidrocarburos con código de Ficha OEFA F02387, ubicado en el Lote I, en el distrito La Brea Negritos de la provincia Talara del departamento de Piura.

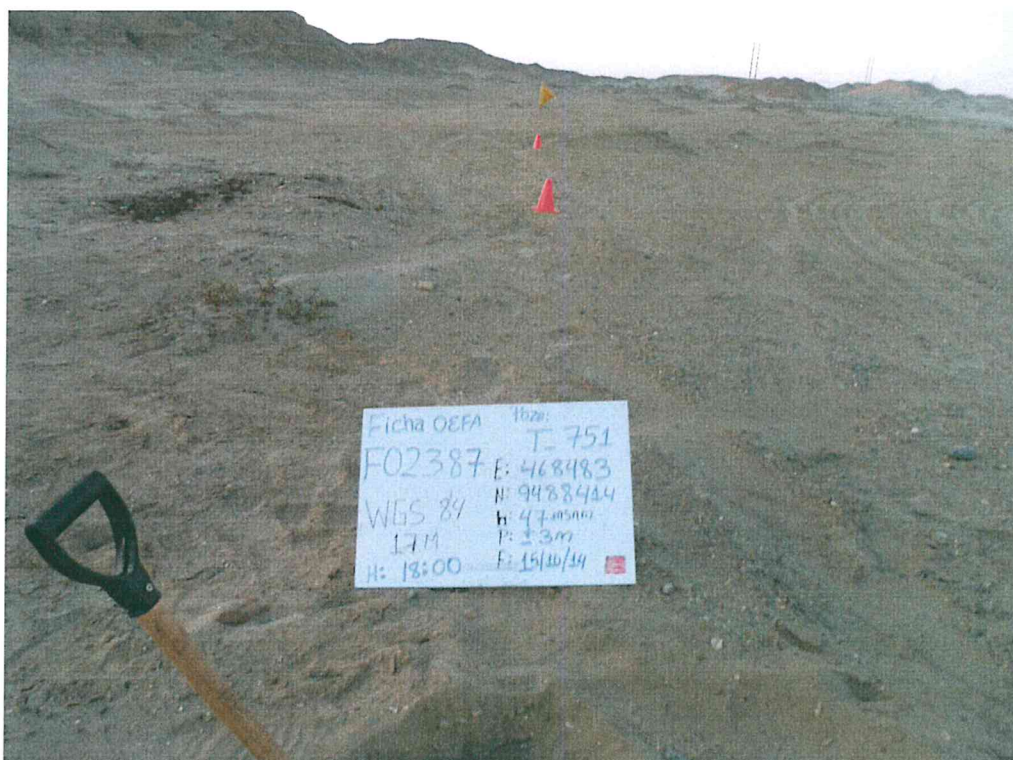
Fotografía N° 1. Pozo T\_751 no ubicado superficialmente se encuentra Enterrado.

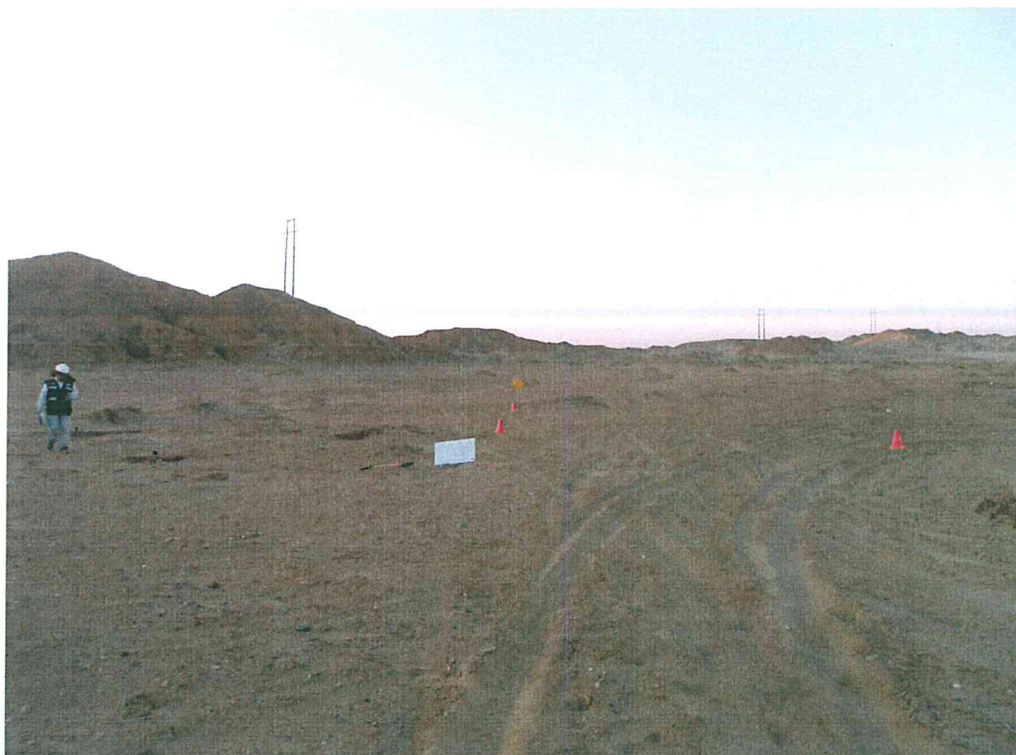
Fotografía N° 2. Vista panorámica de la posible ubicación del Pozo T\_751.

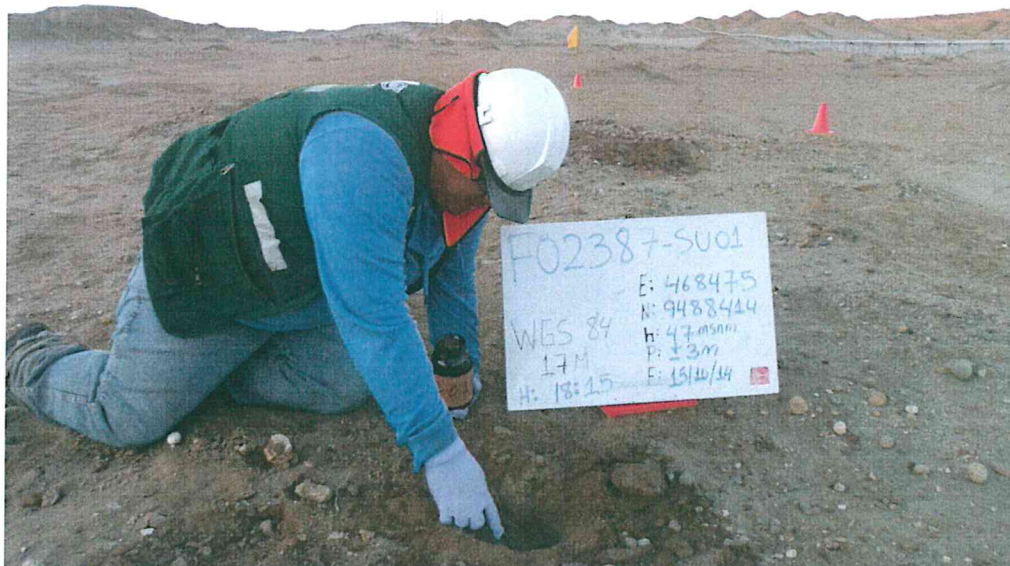
Fotografía N° 3. En el área de la posible ubicación del pozo no se percibe emisiones gaseosas, no se observa afloramiento de fluidos, sin embargo hay presencia de suelos con hidrocarburos.

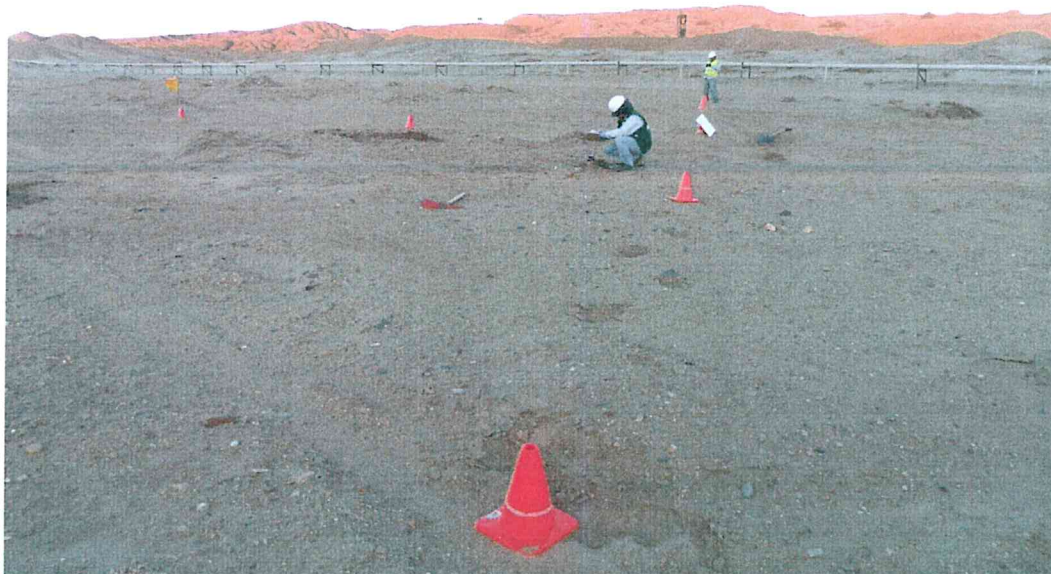
Fotografía N° 4. El área donde se ubicaría el pozo no presenta terraplén ni vía de acceso directo, además presenta vegetación seca escasa y a 22m una línea de transmisión de hidrocarburos.

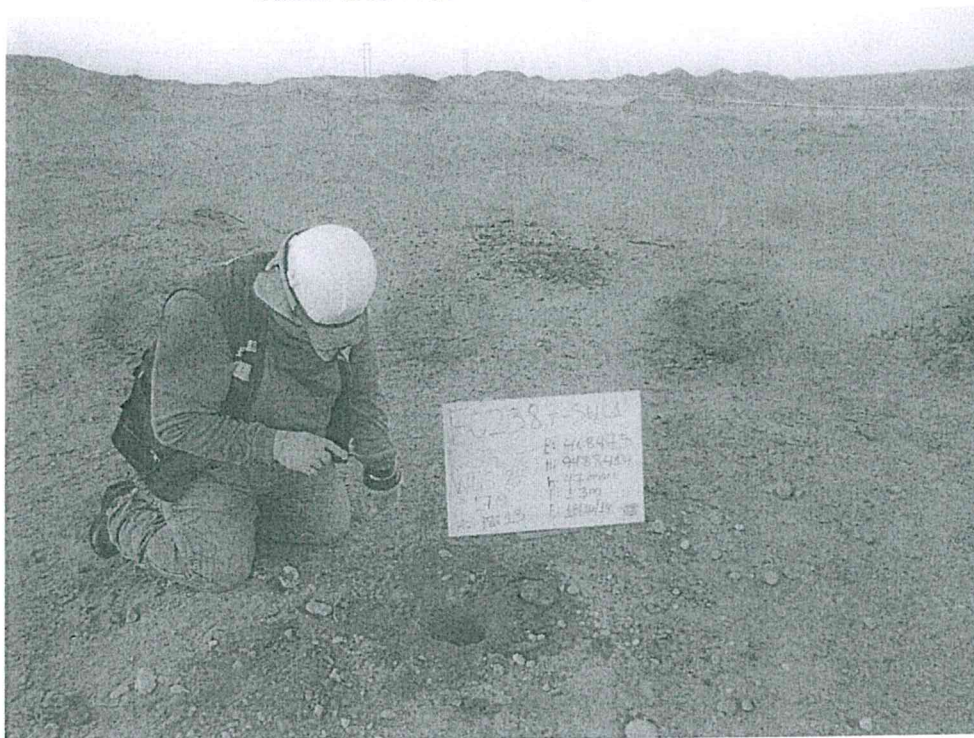
Fotografía N° 1. Toma de muestra de suelo en el punto F02387-SU01, ubicado a 7 m de distancia, al oeste de la posible ubicación del Pozo T\_751.

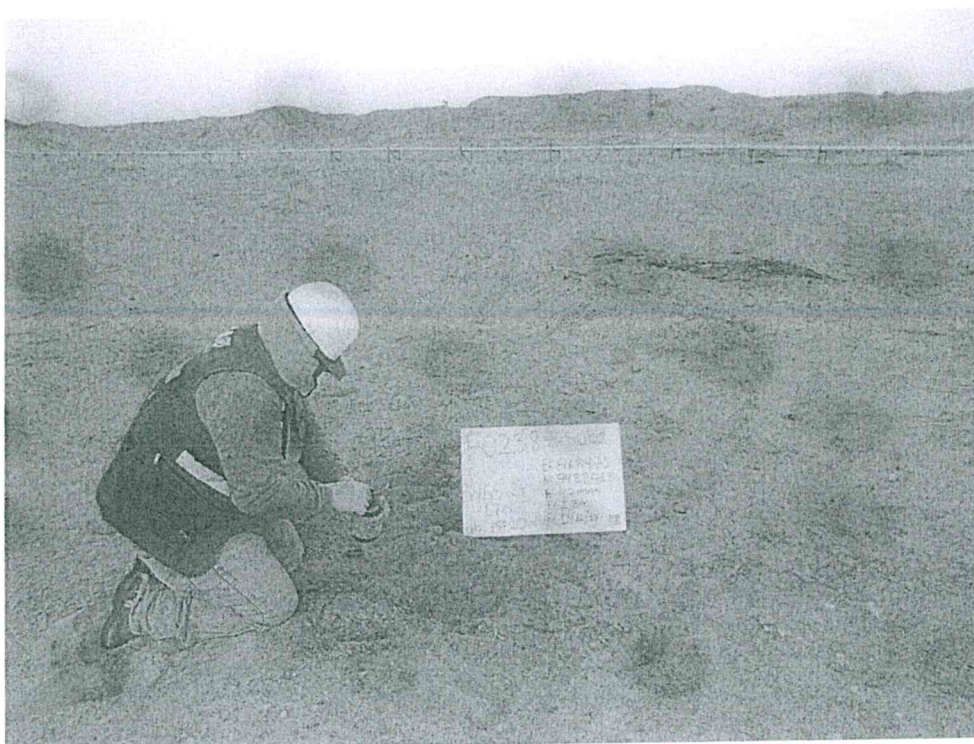
Fotografía N° 2. Toma de muestra de suelo en el punto F02387-SU02, ubicado a 12 m de distancia, al noroeste de la posible ubicación del Pozo T\_751.

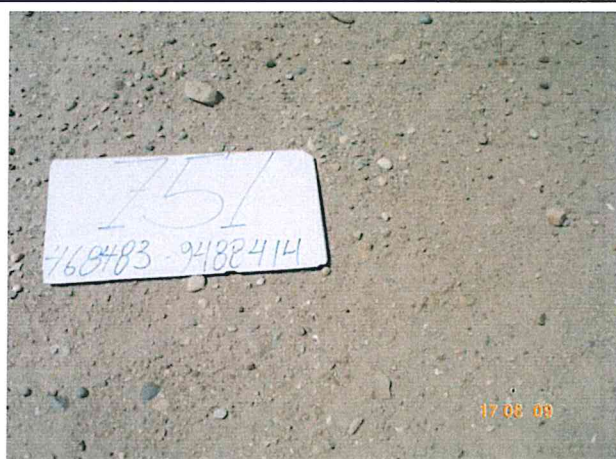
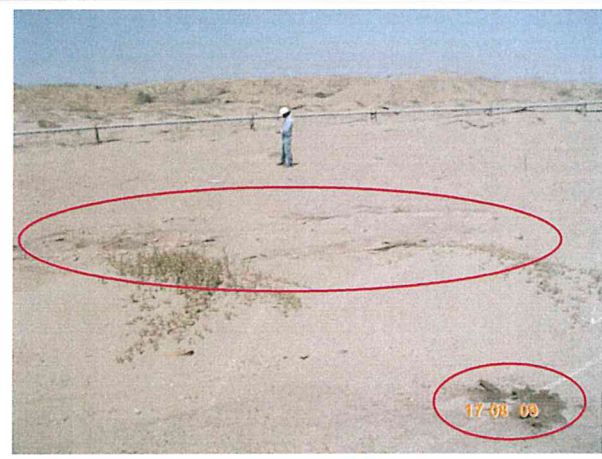
**3. REGISTRO FOTOGRÁFICO**

Durante la visita de identificación y verificación de pasivos ambientales no se ubicó en la superficie el Pozo T\_751 en las coordenadas proporcionadas por la empresa Graña y Montero Petrolera S.A. y tampoco en las coordenadas del pozo tomadas de la información de PERUPETRO S.A. Sin embargo, en la zona visitada se observó aproximadamente 80 m<sup>2</sup> de suelos impactados con hidrocarburos. De acuerdo a la información proporcionada por la empresa Graña y Montero Petrolera S.A., el pozo fue abandonado en la perforación (DPA).

Inadecuado abandono de pozo.
