**INFORME N° 1195 - 2014-OEFA/DE-SDCA**

**ASUNTO** : Identificación de pasivo ambiental del subsector hidrocarburos con código de Ficha OEFA F00588, ubicado en el Lote VII/VI (ex Lote VII), en el distrito de La Brea Negritos de la provincia Talara del departamento de Piura.

**FECHA** : San Isidro, **21 NOV. 2014**

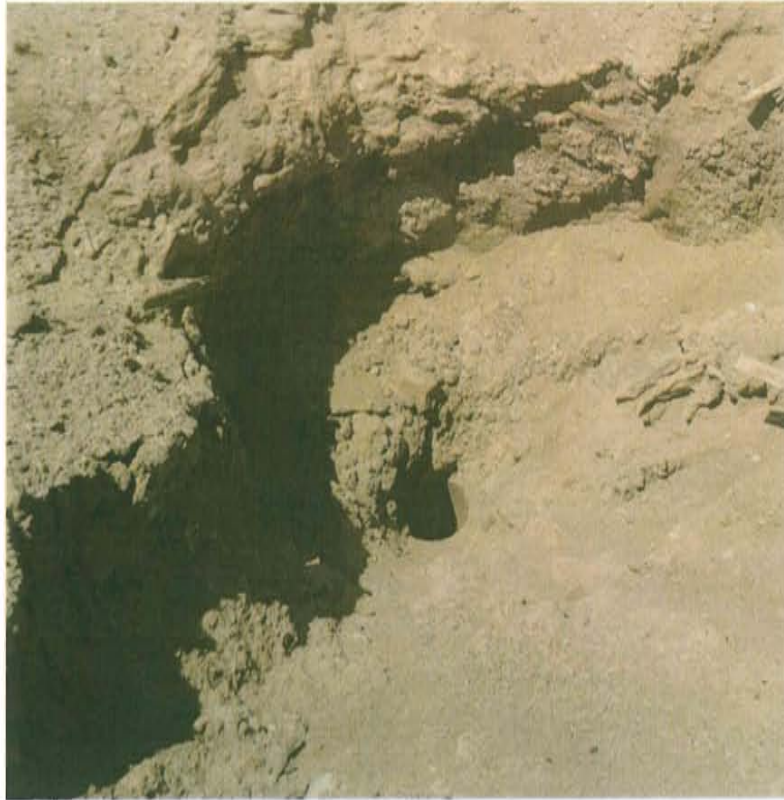
Fotografía N° 1. Ubicación del Pozo T2852 dentro de una excavación, sin cabezal ni válvulas de cierre.

de 2,50 m, en el fondo al ras del suelo se observó el casing cortado y con fluido, no se observó ningún elemento de cierre que garantice su hermetismo por lo tanto se consideró abierto al ambiente. Asimismo, no se percibe olores por emisiones gaseosas ni afloramientos, sin embargo se observó impregnación de suelos con hidrocarburos dispuestos como pequeños montículos alrededor de la sección circular, por lo cual se realizó una 2da evaluación complementaria que fue realizada el 04 de julio del 2014 (ver anexo 1,2 y 3).

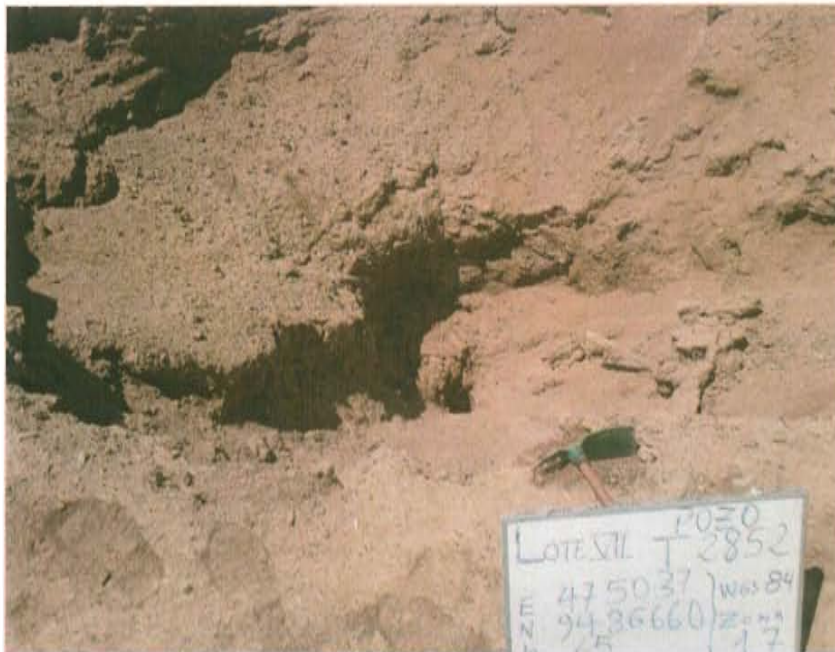
Fotografía N° 2. En esta toma se observa signos de erosión pluvial, entorno al pozo T2852

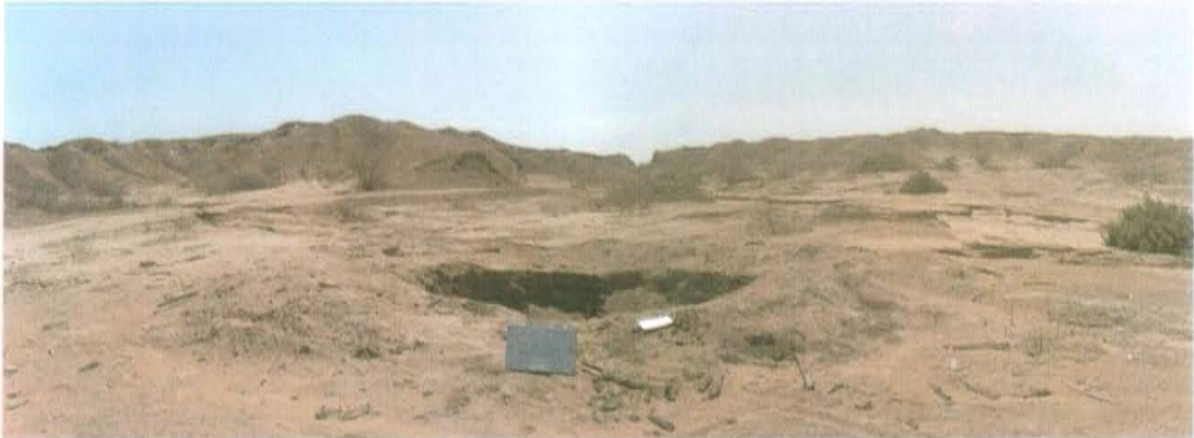
Fotografía N° 3. Vista panorámica de alrededores al pozo T2852 se observa la excavación y los montículos de suelo contaminado.

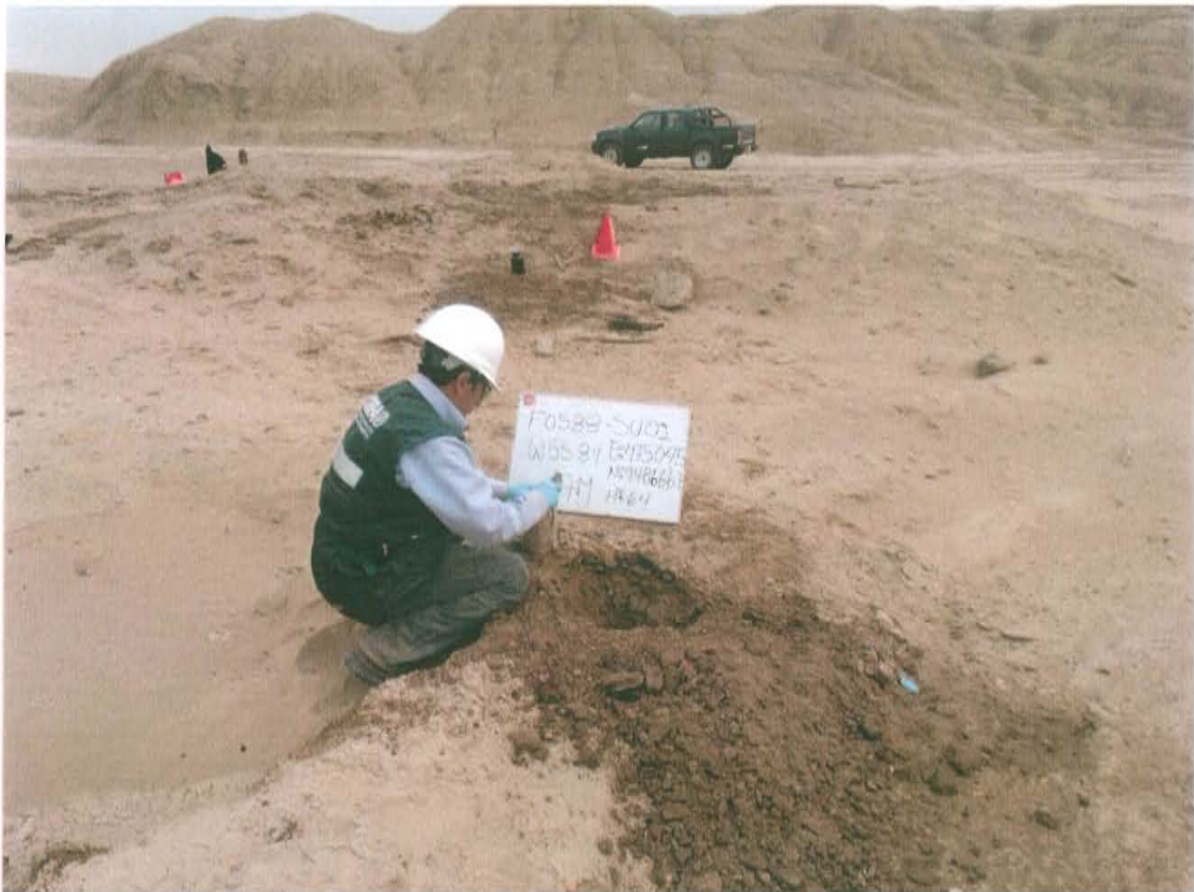
Fotografía N° 4. Se realizó la exploración del suelo circundante al pozo, y se ubicó suelos contaminado por hidrocarburos.

15. Para la evaluación del suelo en el área circundante al pozo se realizó un recorrido y exploración, con la finalidad de determinar la presencia de hidrocarburos estableciéndose la ubicación de los puntos de muestreo de suelo, tras el análisis de las muestras recolectadas, los resultados de los reportes de ensayo de laboratorio determinan que las concentraciones de las Fracciones de Hidrocarburos F2 y F3 superan las concentraciones establecidas en el Estándar de Calidad Ambiental para Suelo de uso agrícola aprobado por el Decreto Supremo N° 002-2013-MINAM, evidenciando la presencia de suelo contaminado con hidrocarburos, como se detalla en el Item III.3.

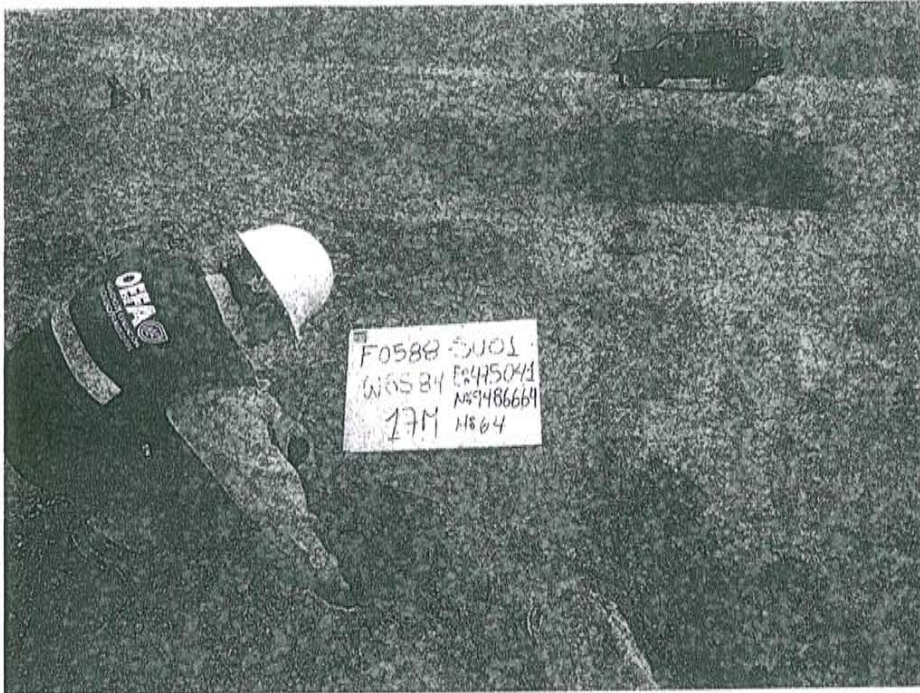
Fotografía N° 1. Toma de muestra de suelo en el punto F00588-SU01, ubicado a 3 m aproximadamente del Pozo T2852.

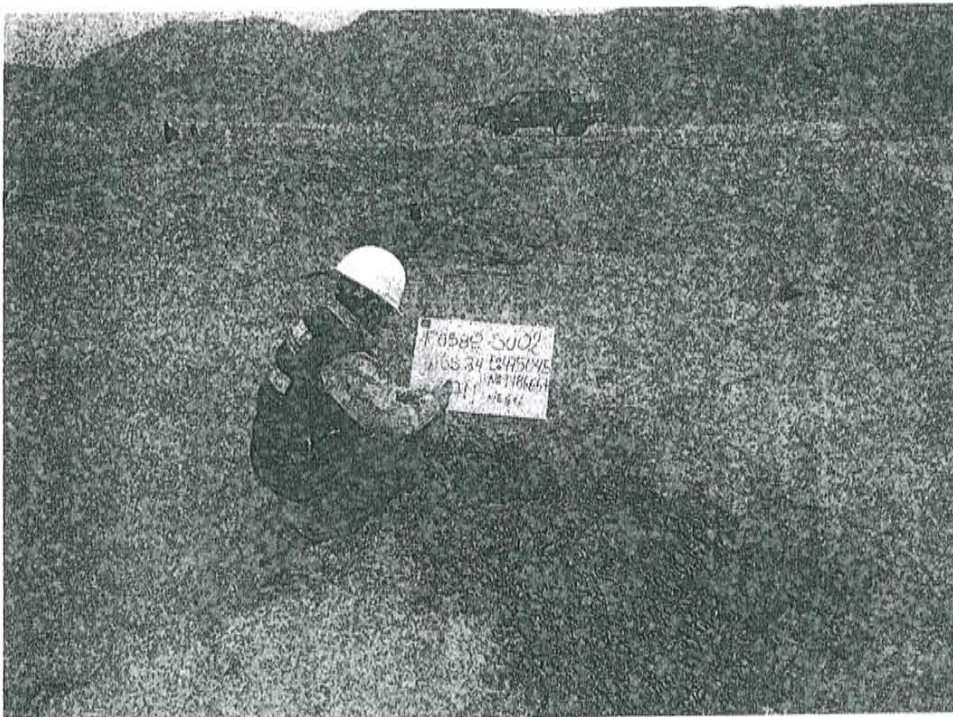
Fotografía N° 2. Toma de muestra de suelo en el punto F00588-SU02, ubicado a 7 m aproximadamente del Pozo T2852.

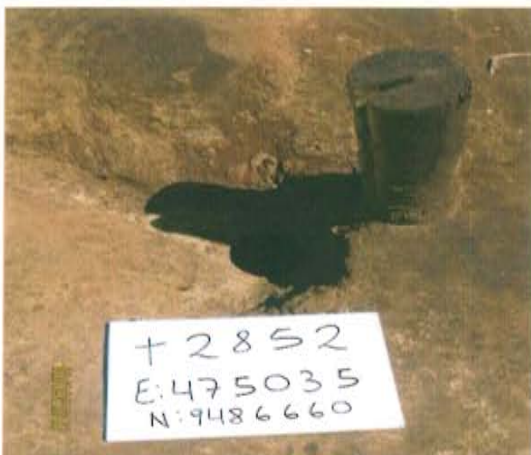
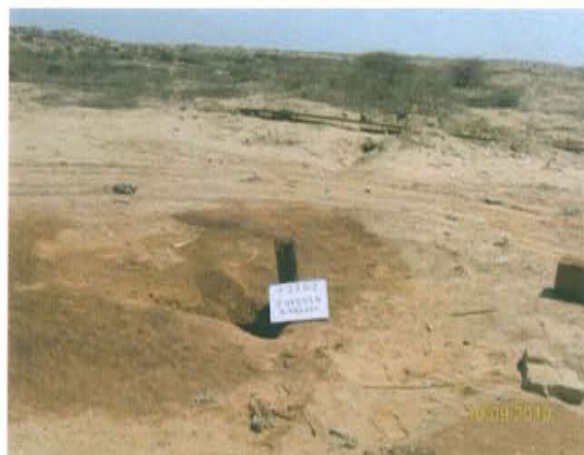
**3. REGISTRO FOTOGRÁFICO**

Pozo ATA, con fluido en su interior, con manchas de hidrocarburo alrededor de boca de pozo, restos de madera, sin acceso vehicular y vegetación seca en la zona.

Inadecuado Abandono de Pozo
