Organismo de Evaluación y Fiscalización Ambiental - OEFA

INFORME N° 135 - 2014-OEFA/DE-SDCA-CIPASH

ASUNTO : Identificación de pasivo ambiental del subsector hidrocarburos con código de Ficha OEFA F00612, ubicado en el Lote VII/VI (ex Lote VII), en el distrito de La Brea de la provincia Talara del departamento de Piura.

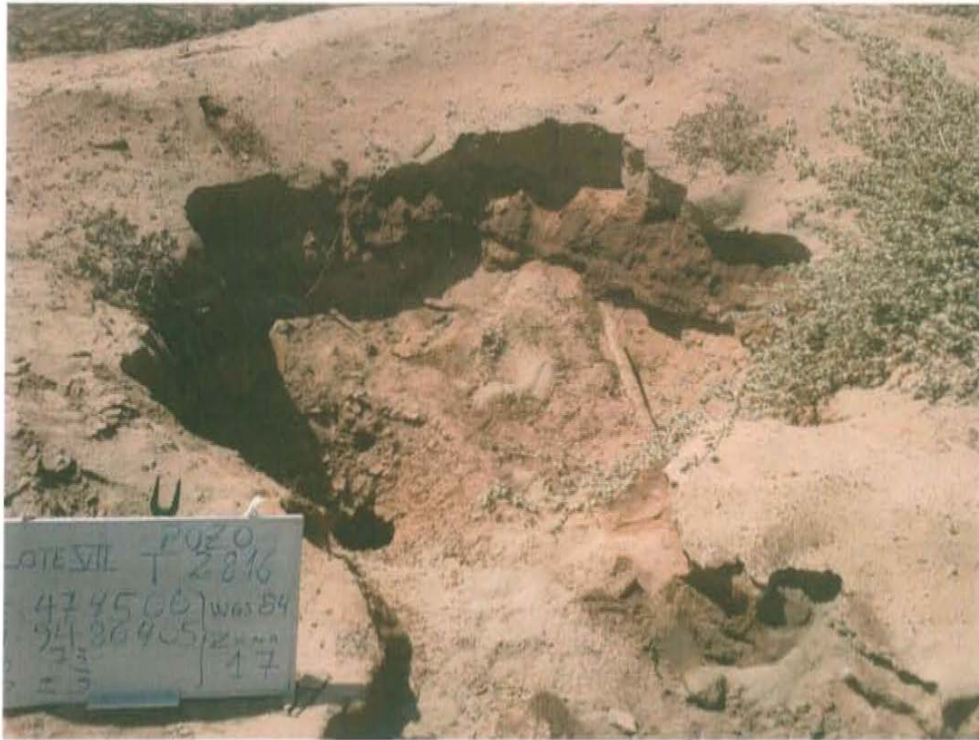
de un hoyo de aproximadamente 3 m largo x 3 m ancho x 1,2 m profundidad. No se percibió emisiones gaseosas provenientes desde el pozo ni se observó afloramiento superficial de líquido, sin embargo, hay presencia de líquido al interior del casing a 2,5 m de profundidad aproximadamente (ver anexos 1, 2 y 3).

Fotografía N° 1 Pozo inactivo ubicado dentro de un hoyo de aproximadamente 1,2 m de profundidad.

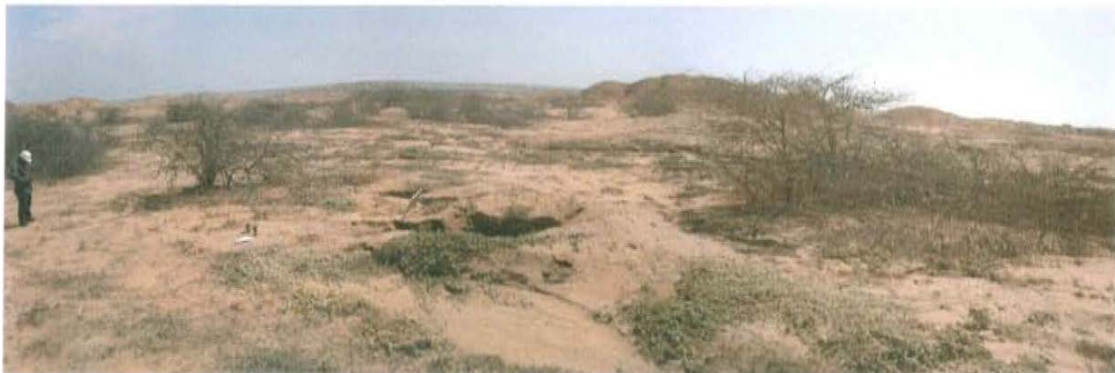
Fotografía N° 2 Pozo inactivo ubicado en una quebrada seca rodeado por vegetación arbustiva y rastrera

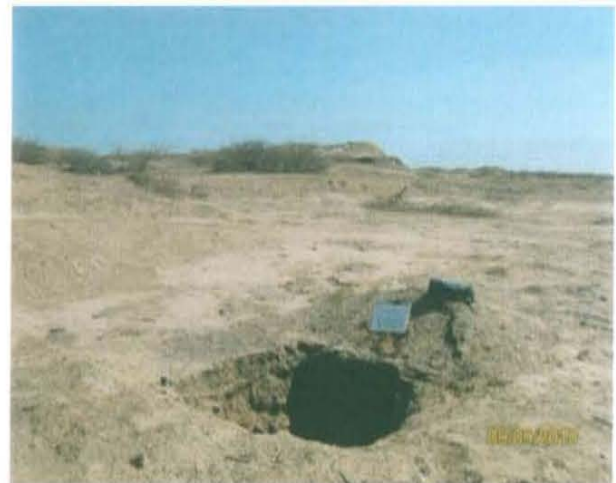
3. REGISTRO FOTOGRÁFICO

Pozo ATA, con casing conoldo y con fluido en su interior, cantina destruida con restos de madera, sin acceso vehicular y escasa vegetación en la zona.

Inadecuado Abandono de Pozo
