**INFORME N° 00356-2019-OEFA/DEAM-SSIM**

ASUNTO : Informe de Evaluación Ambiental para la identificación del sitio impactado por actividades de hidrocarburos con código S0045, en el ámbito la cuenca del río Corrientes, distrito de Trompeteros, provincia y departamento de Loreto.

FECHA : Lima, 29 de agosto de 2019

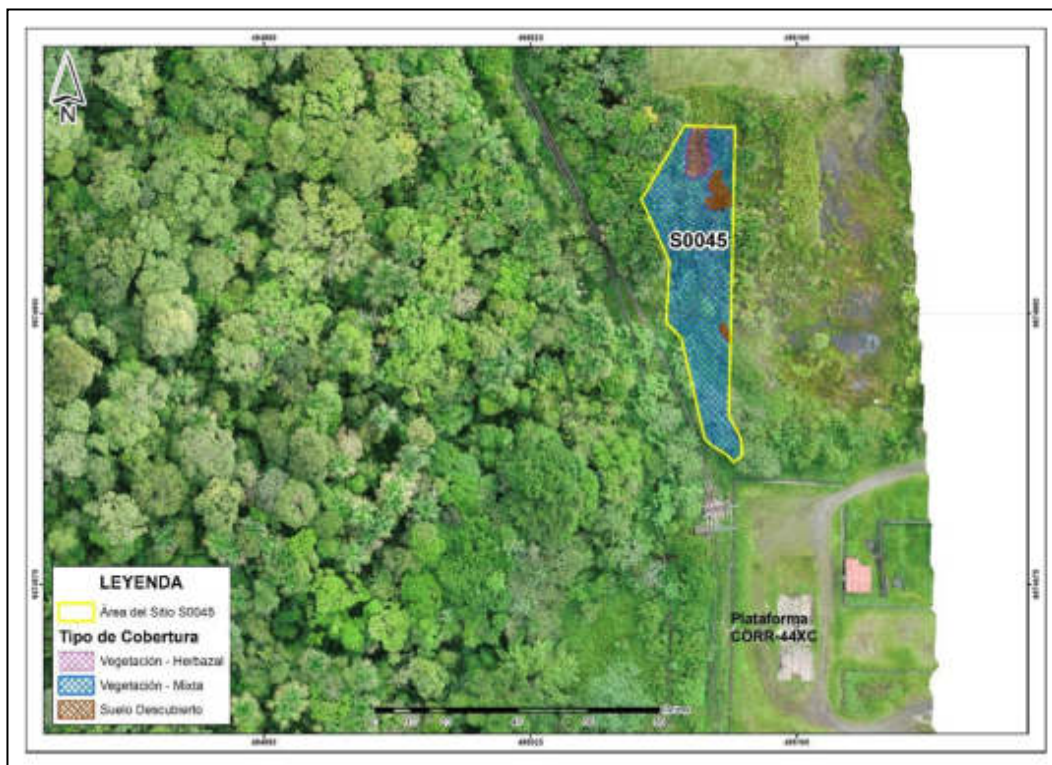
Figura 3.3. Predominancia de la Vegetación Mixta en el sitio S0045

Asimismo, se puede visualizar la predominancia de la cobertura de «Vegetación Mixta» sobre la cobertura de la «Vegetación – Herbazal» y el «Suelo Descubierto», en el sitio evaluado con código S0045.

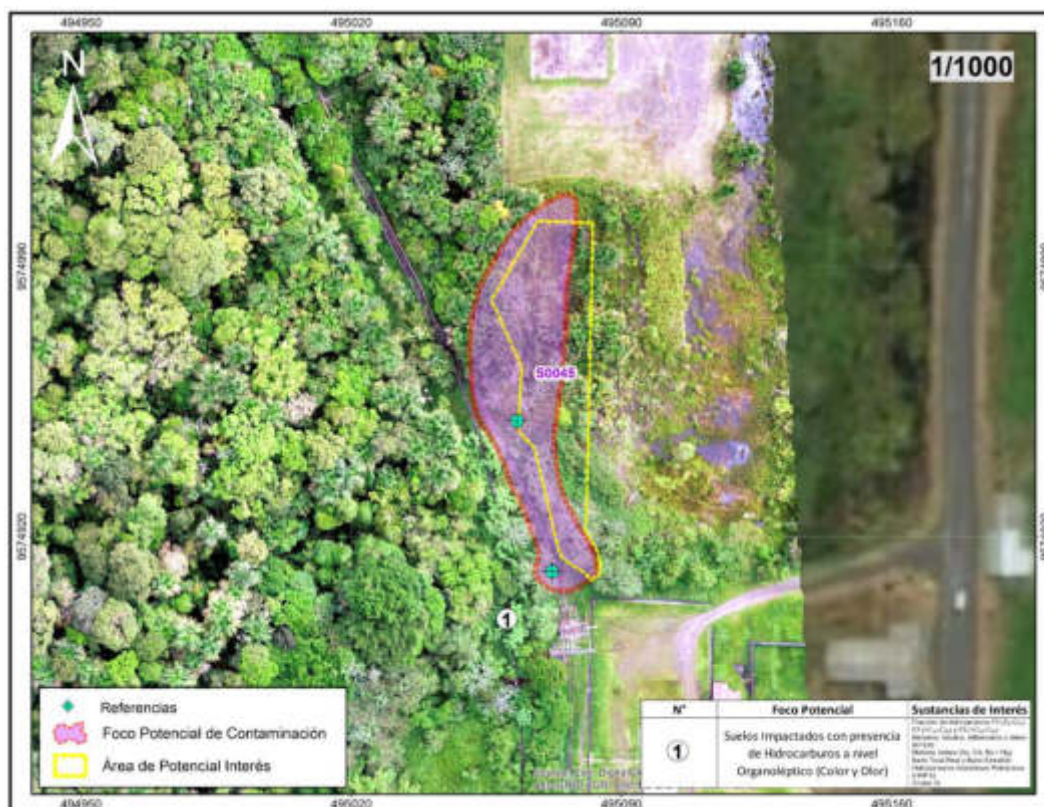
Figura 3.4. Focos potenciales de contaminación en el sitio S0045

Foco potencial de contaminación*	Vías de propagación	Sustancias relevantes	Receptores
Suelos potencialmente impactados con código P44-S1	Suelo superficial - contacto directo (dérmico, ingestión e inhalación)	- Fracción de hidrocarburos (F1, F2, y F3)	- Personas que transitan por la zona - Receptores ecológicos
	Suelo superficial – lluvia – agua superficial – drenaje – agua subterránea (ingestión y/o contacto)	- HAPs - Metales totales (As, Cd, Ba + Hg) - Bario Total Real y Bario Extraíble	
	Suelo sub superficial - infiltración – drenaje – agua subterránea (ingestión y/o contacto)	- Cromo VI - BTEX

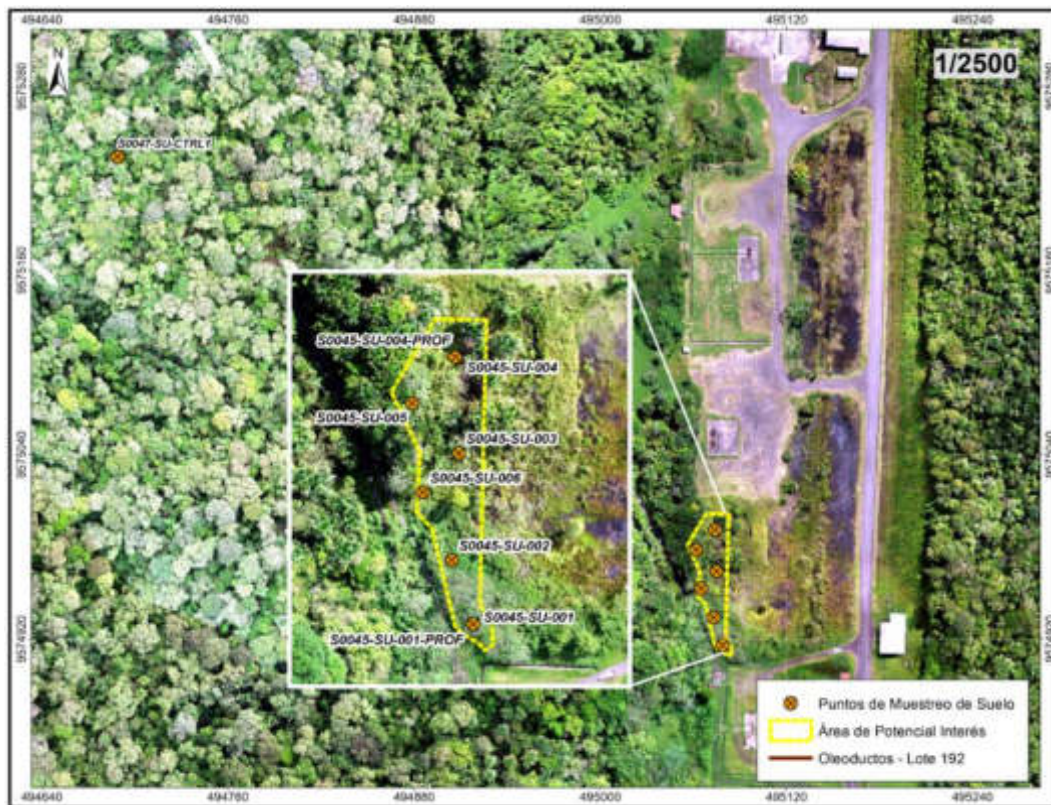
Figura 7.1. Ubicación de los puntos de muestreo de suelo en el sitio S0045

La distribución de las muestras se presenta en el mapa respectivo tal como se muestra en la figura 7.1 (Anexo 1.2).

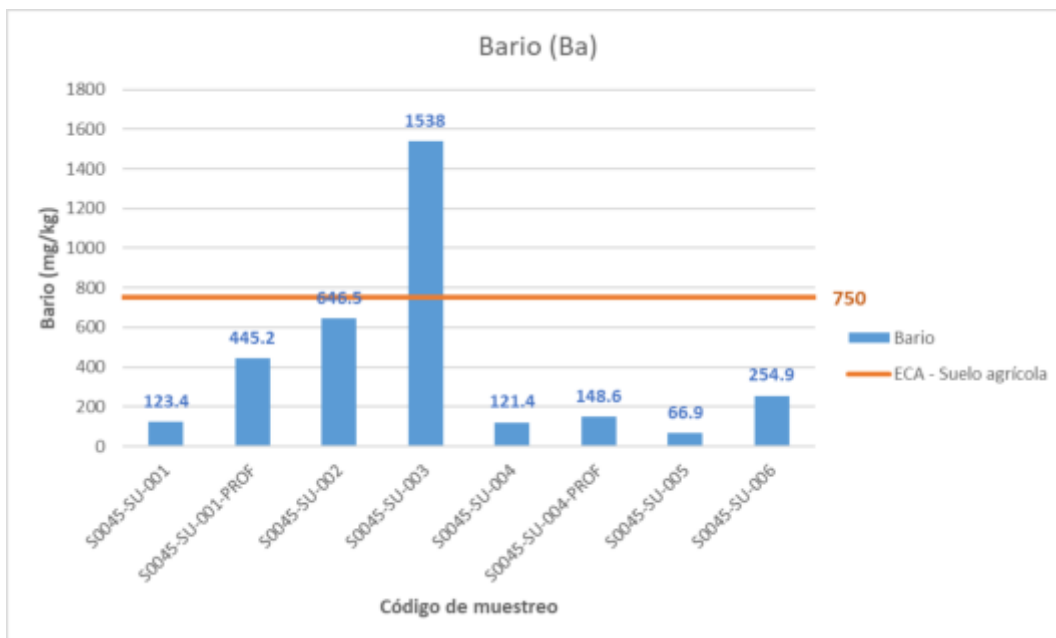
Figura 8.3. Resultados del parámetro bario total para el sitio S0045

No obstante, los resultados de los otros puntos de muestreo, también registraron concentraciones de bario; sin embargo, los resultados no superan los ECA para suelo, pero evidencian la presencia de este metal en el suelo, de manera significativa (Figura 8.3) y se visualizan en el mapa de excedencias (Anexo 1.3).

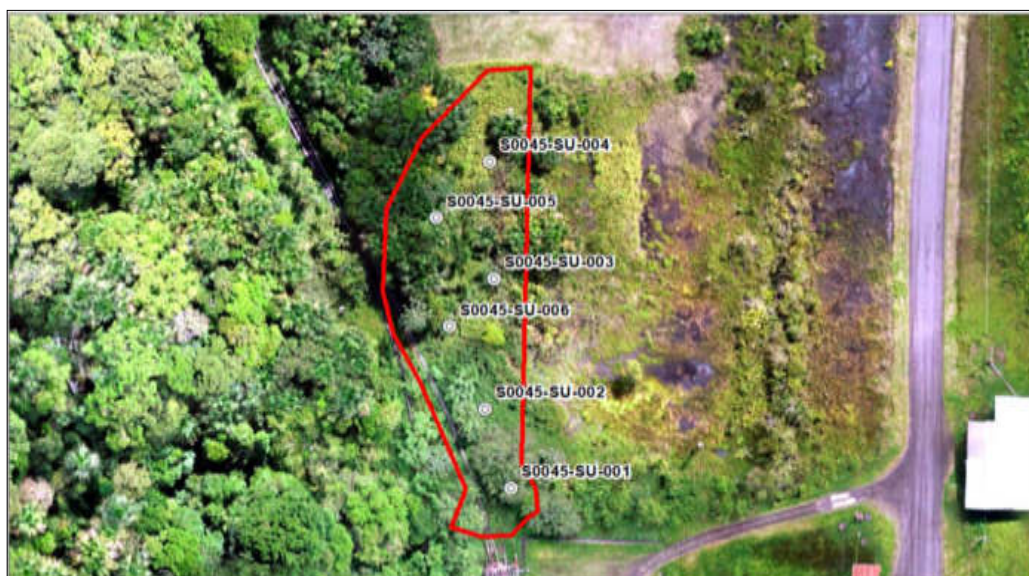
Figura 7-3. Distribución de puntos de muestreo de suelo en el sitio S0045

En ese sentido, se propone para el presente PEA del sitio S0045 realizar seis (6) puntos de muestreo para confirmar o descartar la presencia de contaminantes presentes en el suelo (Tabla 7-2). La distribución de los puntos de muestreo de suelo se muestra en la Figura 7-3 y se presenta a detalle en el mapa respectivo (Anexo 4).

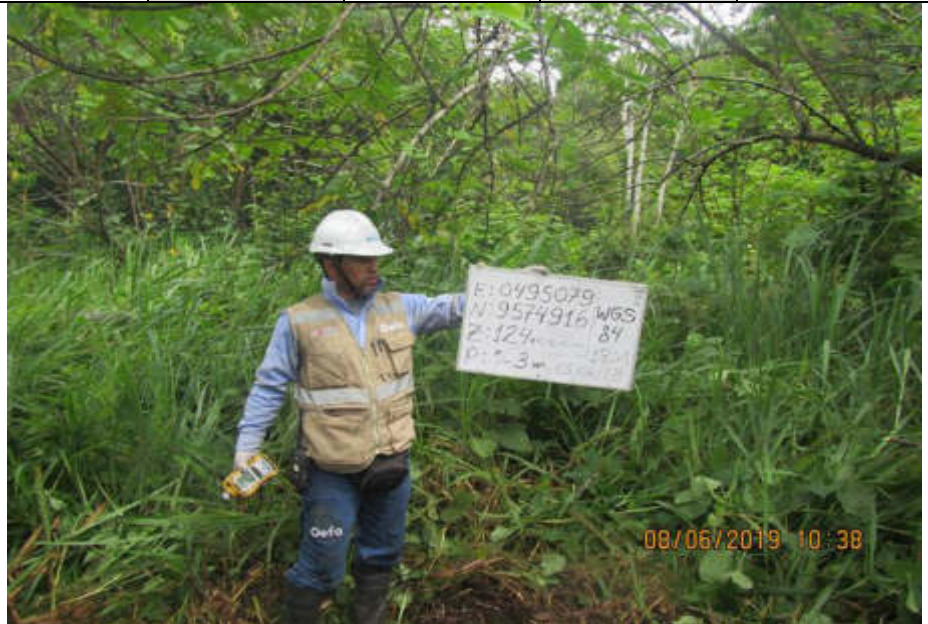
Distrito	Trompeteros	Provincia	Loreto	Departamento	Loreto
FOTOGRAFÍA N.º 1 S0045-SU-001					
Fecha: 08/06/2019					
Hora: 10:38					
COORDENADAS UTM -WGS 84 – ZONA 18M					
Este (m): 495079					
Norte (m): 9574916					
Altitud (m s.n.m.): 124					
Precisión: ± 3

Vista del punto de muestreo de suelo con código S0045-SU-001, donde se observa una vegetación herbácea.

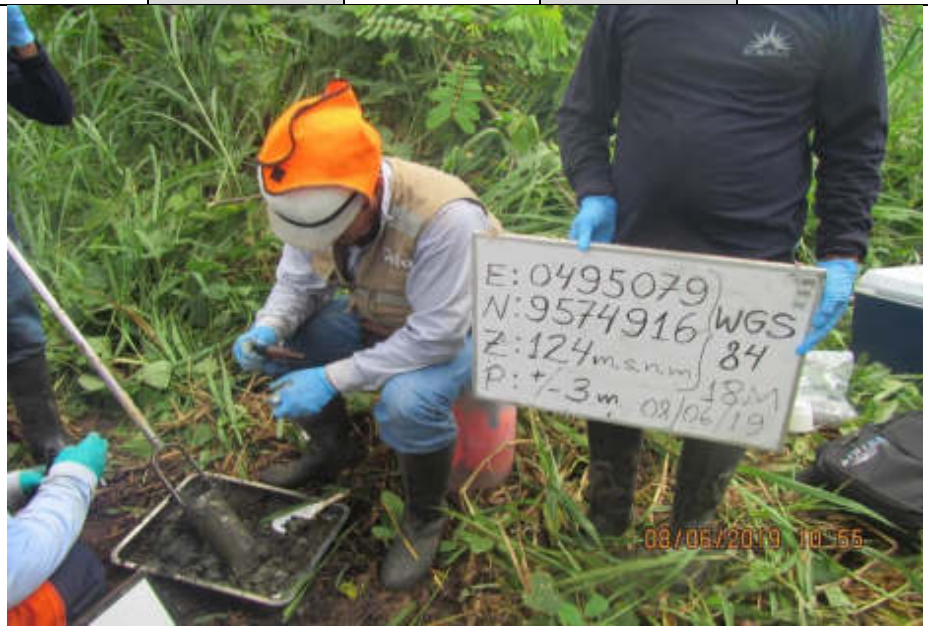
Distrito	Trompeteros	Provincia	Loreto	Departamento	Loreto
FOTOGRAFÍA N.º 2 S0045-SU-001					
Fecha: 08/06/2019					
Hora: 10:55					
COORDENADAS UTM -WGS 84 – ZONA 18M					
Este (m): 495079					
Norte (m): 9574916					
Altitud (m s.n.m.): 124					
Precisión: ± 3

Punto de muestreo de suelo con código S0045-SU-001, muestra tomada entre 0,40-0,80 m de profundidad. No se registró características organolépticas, presencia de hojarasca y raíces.

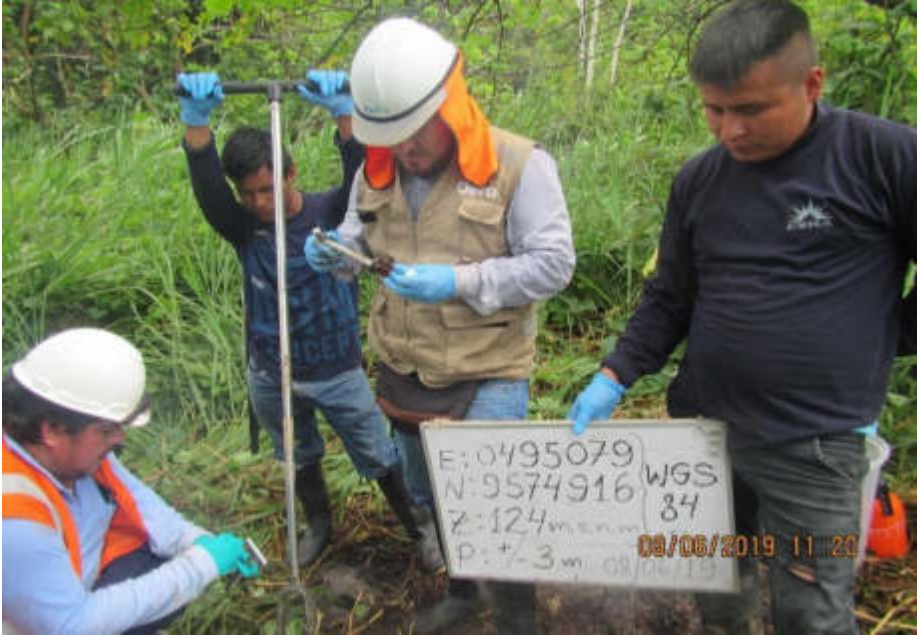
Distrito	Trompeteros	Provincia	Loreto	Departamento	Loreto
<p>FOTOGRAFÍA N.º 3 S0045-SU-001-PROF</p> <p>Fecha: 08/06/2019</p> <p>Hora: 11:20</p> <p>COORDENADAS UTM -WGS 84 – ZONA 18M</p> <p>Este (m): 495079</p> <p>Norte (m): 9574916</p> <p>Altitud (m s.n.m.): 124</p> <p>Precisión: ± 3</p>

<p>DESCRIPCIÓN: Punto de muestreo de suelo con código S0045-SU-001-PROF, muestra tomada entre 0,80 -1,70 m de profundidad. Presencia de hojarasca y raíces.</p>					
<p>EJECUCIÓN DEL MONITOREO AMBIENTAL DE CALIDAD DE SUELO EN EL SITIO CON CÓDIGO S0045, UBICADO EN EL ÁMBITO DE LA CUENCA DEL RÍO CORRIENTES, EN EL DISTRITO DE TROMPETEROS, PROVINCIA Y DEPARTAMENTO DE LORETO</p> <p>CUE: 2017-05-0051</p> <p>CÓDIGO DE ACCIÓN: 0007-5-2019-402</p>					
Distrito	Trompeteros	Provincia	Loreto	Departamento	Loreto
<p>FOTOGRAFÍA N.º 4 S0045-SU-001-PROF</p> <p>Fecha: 08/06/2019</p> <p>Hora: 11:40</p> <p>COORDENADAS UTM -WGS 84 – ZONA 18M</p> <p>Este (m): 495079</p> <p>Norte (m): 9574916</p> <p>Altitud (m s.n.m.): 124</p> <p>Precisión: ± 3</p>

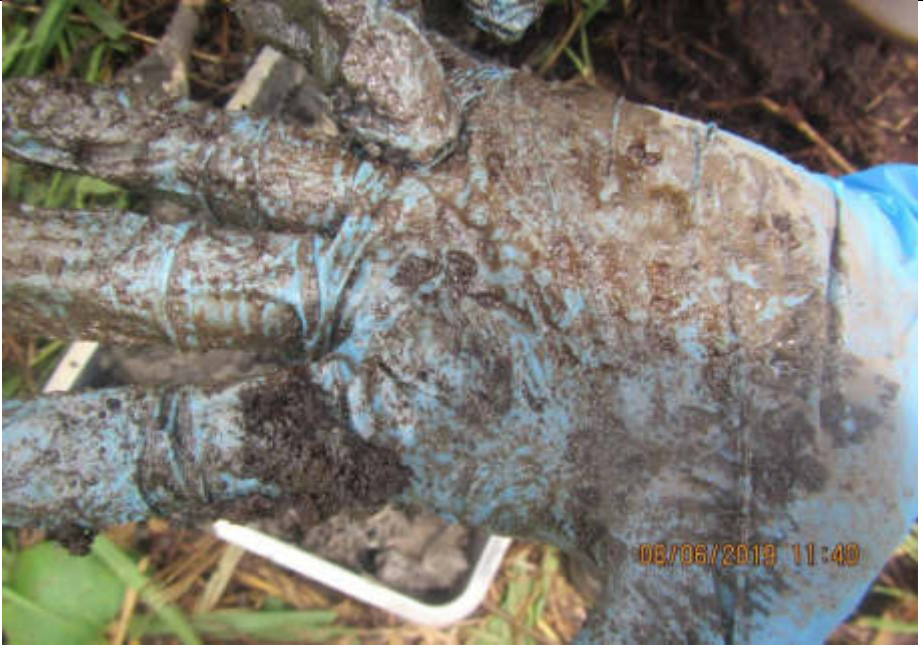
<p>DESCRIPCIÓN: Muestreo en el punto S0045-SU-001-PROF. Se registró características organolépticas (color y olor).</p>

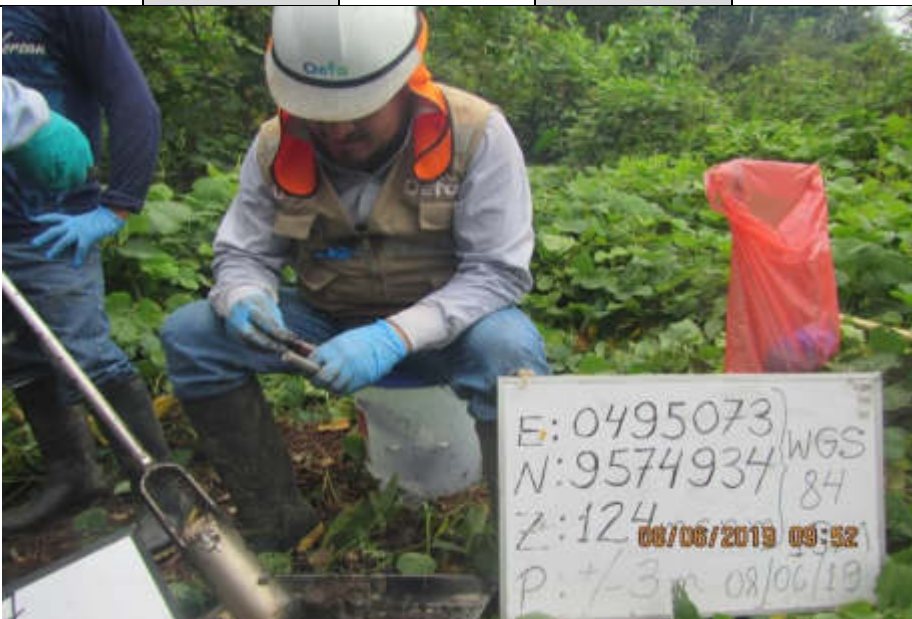
Distrito	Trompeteros	Provincia	Loreto	Departamento	Loreto
FOTOGRAFÍA N.º 6 S0045-SU-002

Fecha: 08/06/2019					
Hora: 09:52					
COORDENADAS UTM -WGS 84 – ZONA 18M					
Este (m): 495073					
Norte (m): 9574934					
Altitud (m.s.n.m): 124					
Precisión: ± 3					
DESCRIPCIÓN:		<p>Punto de muestreo de suelo con código S0045-SU-002, muestra tomada entre 1,40-1,70 m de profundidad. No registro características organolépticas, presencia de hojarasca y raíces.</p>

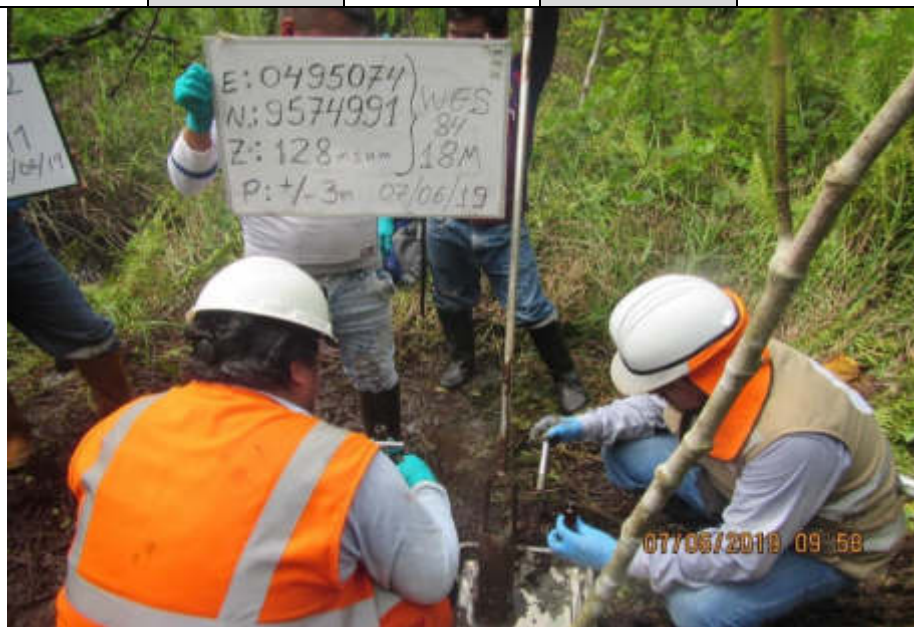
Muestreo en el punto S0045-SU-004-PROF, muestra tomada entre 2,80 - 3,20 m de profundidad. No registra características organolépticas.

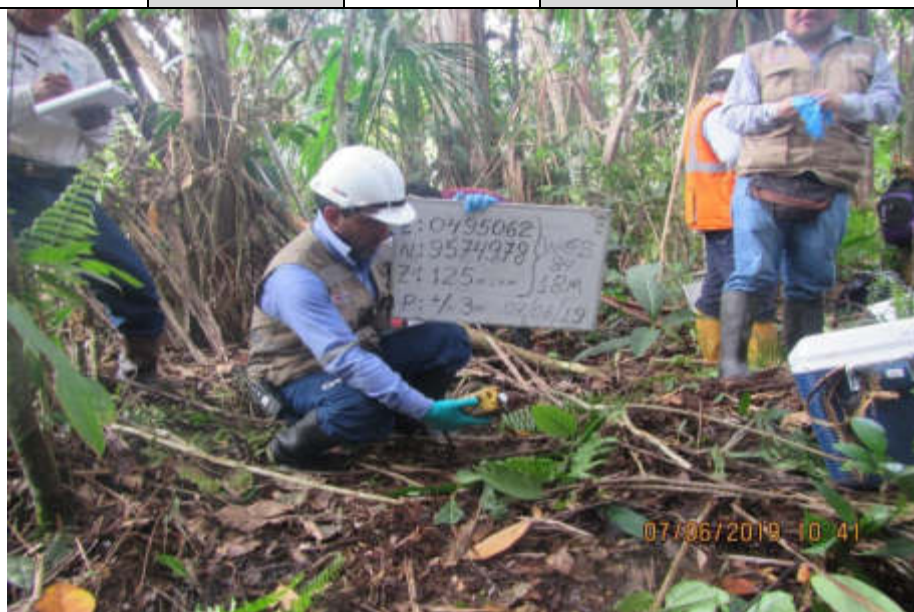
Vista del punto de muestreo de suelo con código S0045-SU-005, donde se observa vegetación arbórea típica de la zona.

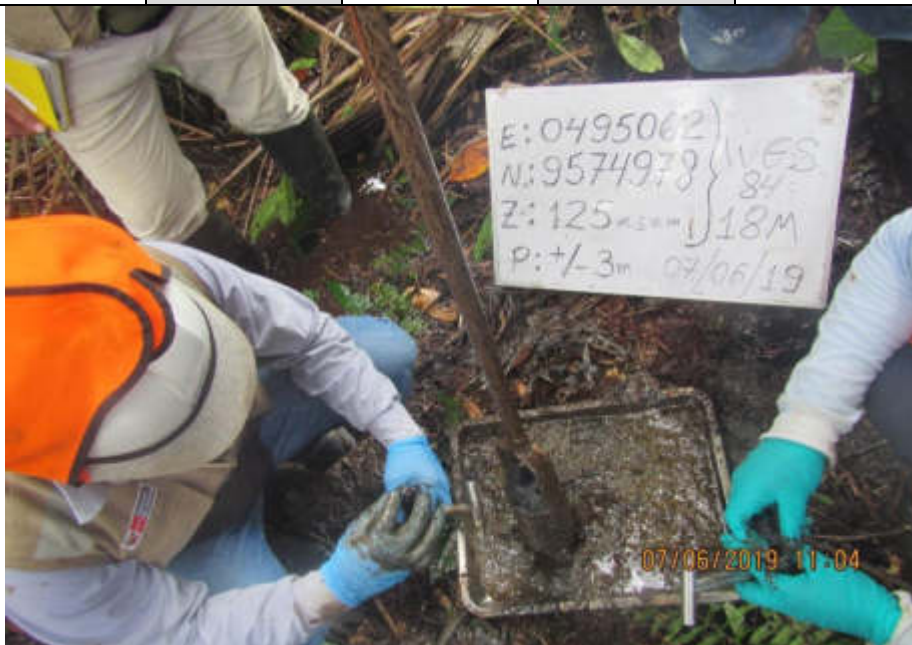
Distrito	Trompeteros	Provincia	Loreto	Departamento	Loreto
FOTOGRAFÍA N.º 13 S0045-SU-005					
Fecha: 07/06/2019					
Hora: 11:04					
COORDENADAS UTM -WGS 84 – ZONA 18M					
Este (m): 495062					
Norte (m): 9574978					
Altitud (m.s.n.m): 125					
Precisión: ± 3

Muestreo en el punto S0045-SU-005, muestra tomada entre 3,20 - 3,60 m de profundidad. Presencia de hojarasca y raíces.

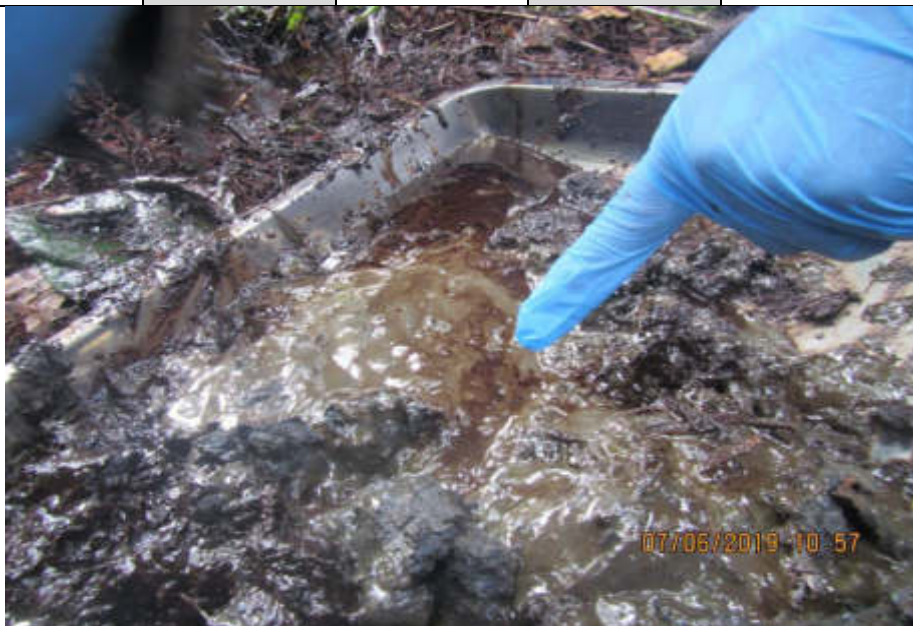
Distrito	Trompeteros	Provincia	Loreto	Departamento	Loreto
FOTOGRAFÍA N.º 14 S0045-SU-005					
Fecha: 07/06/2019					
Hora: 10:57					
COORDENADAS UTM -WGS 84 – ZONA 18M					
Este (m): 495062					
Norte (m): 9574978					
Altitud (m.s.n.m): 125					
Precisión: ± 3

Suelo del punto S0045-SU-005, se registra características organolépticas (color y olor).

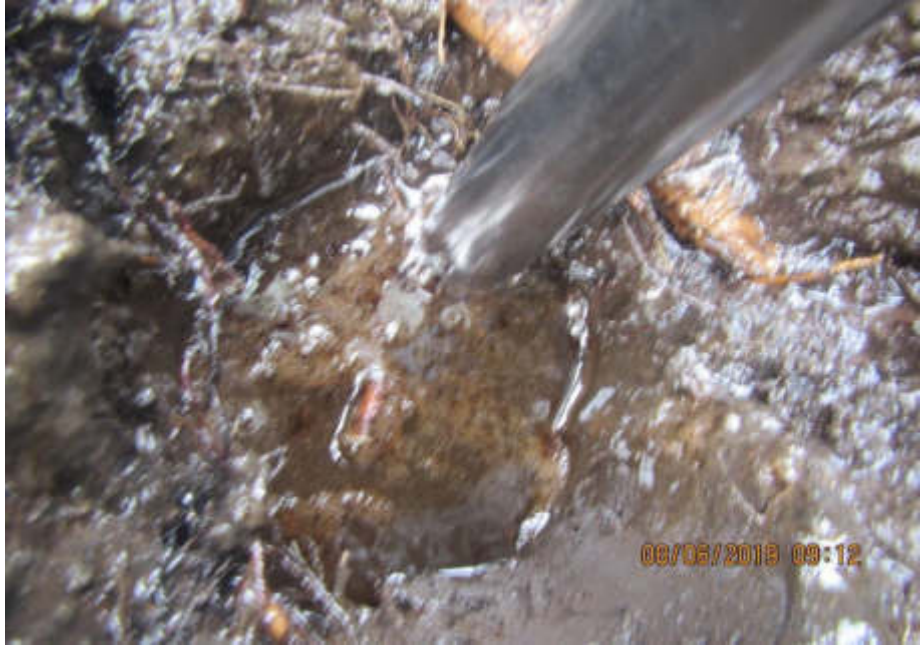
Distrito	Trompeteros	Provincia	Loreto	Departamento	Loreto
FOTOGRAFÍA N.º 17 S0045-SU-006

Fecha: 08/06/2019					
Hora: 09:12					
COORDENADAS UTM -WGS 84 - ZONA 18M					
Este (m): 495065					
Norte (m): 9574953					
Altitud (m s.n.m.): 124					
Precisión: ± 3		08/06/2019 09:12			
DESCRIPCIÓN:		Suelo en el punto S0045-SU-006, se registra características organolépticas (color e iridiscencia).			
EJECUCIÓN DEL MONITOREO AMBIENTAL DE CALIDAD DE SUELO EN EL SITIO CON CÓDIGO S0045, UBICADO EN EL ÁMBITO DE LA CUENCA DEL RÍO CORRIENTES, EN EL DISTRITO DE TROMPETEROS, PROVINCIA Y DEPARTAMENTO DE LORETO					
CUE: 2017-05-0051			CÓDIGO DE ACCIÓN: 0007-5-2019-402		
Distrito	Trompeteros	Provincia	Loreto	Departamento	Loreto
FOTOGRAFÍA N.º 18 S0045-SU-DUP1

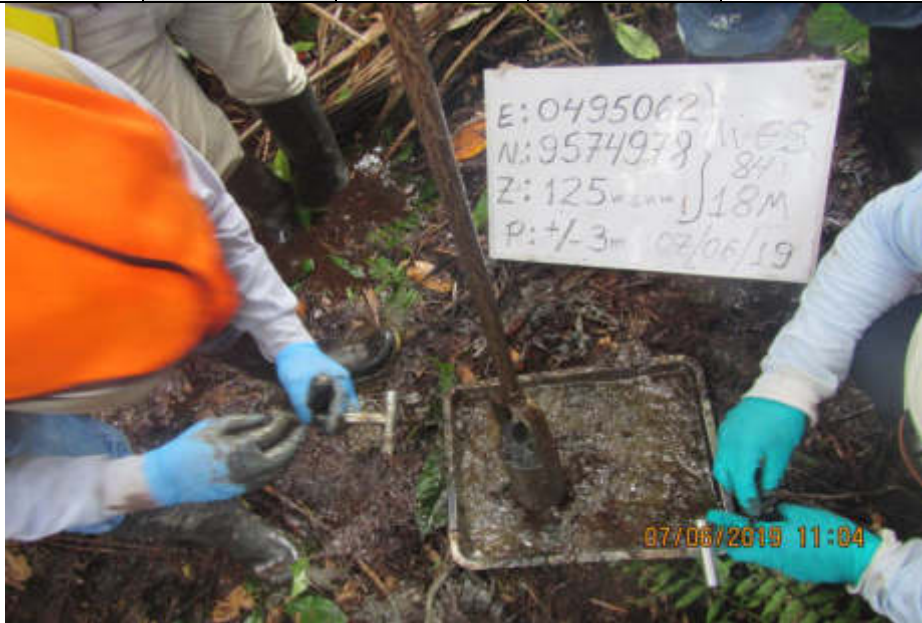
Precisión: ± 3		07/06/2019 11:04			
DESCRIPCIÓN:		Muestreo en el punto S0045-SU-DUP1, muestra tomada entre 3,20 y 3,60 m de profundidad. Se registra características organolépticas (color y olor).

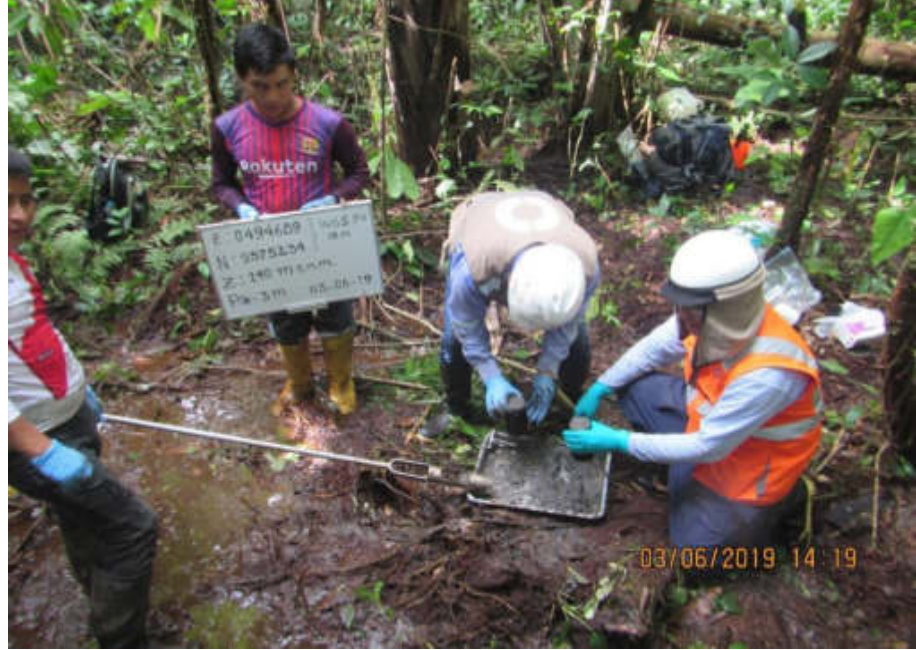
Distrito	Trompeteros	Provincia	Loreto	Departamento	Loreto
FOTOGRAFÍA N.º 20 S0047-SU-CTRL1					
Fecha: 03/06/2019					
Hora: 14:19					
COORDENADAS UTM -WGS 84 – ZONA 18M					
Este (m): 494689					
Norte (m): 9575234					
Altitud (m s.n.m.): 140					
Precisión: ± 3					
DESCRIPCIÓN:					
Muestreo en el punto S0047-SU-CTRL1, se observa vegetación herbácea y arbórea, con presencia de suelo arenoso.

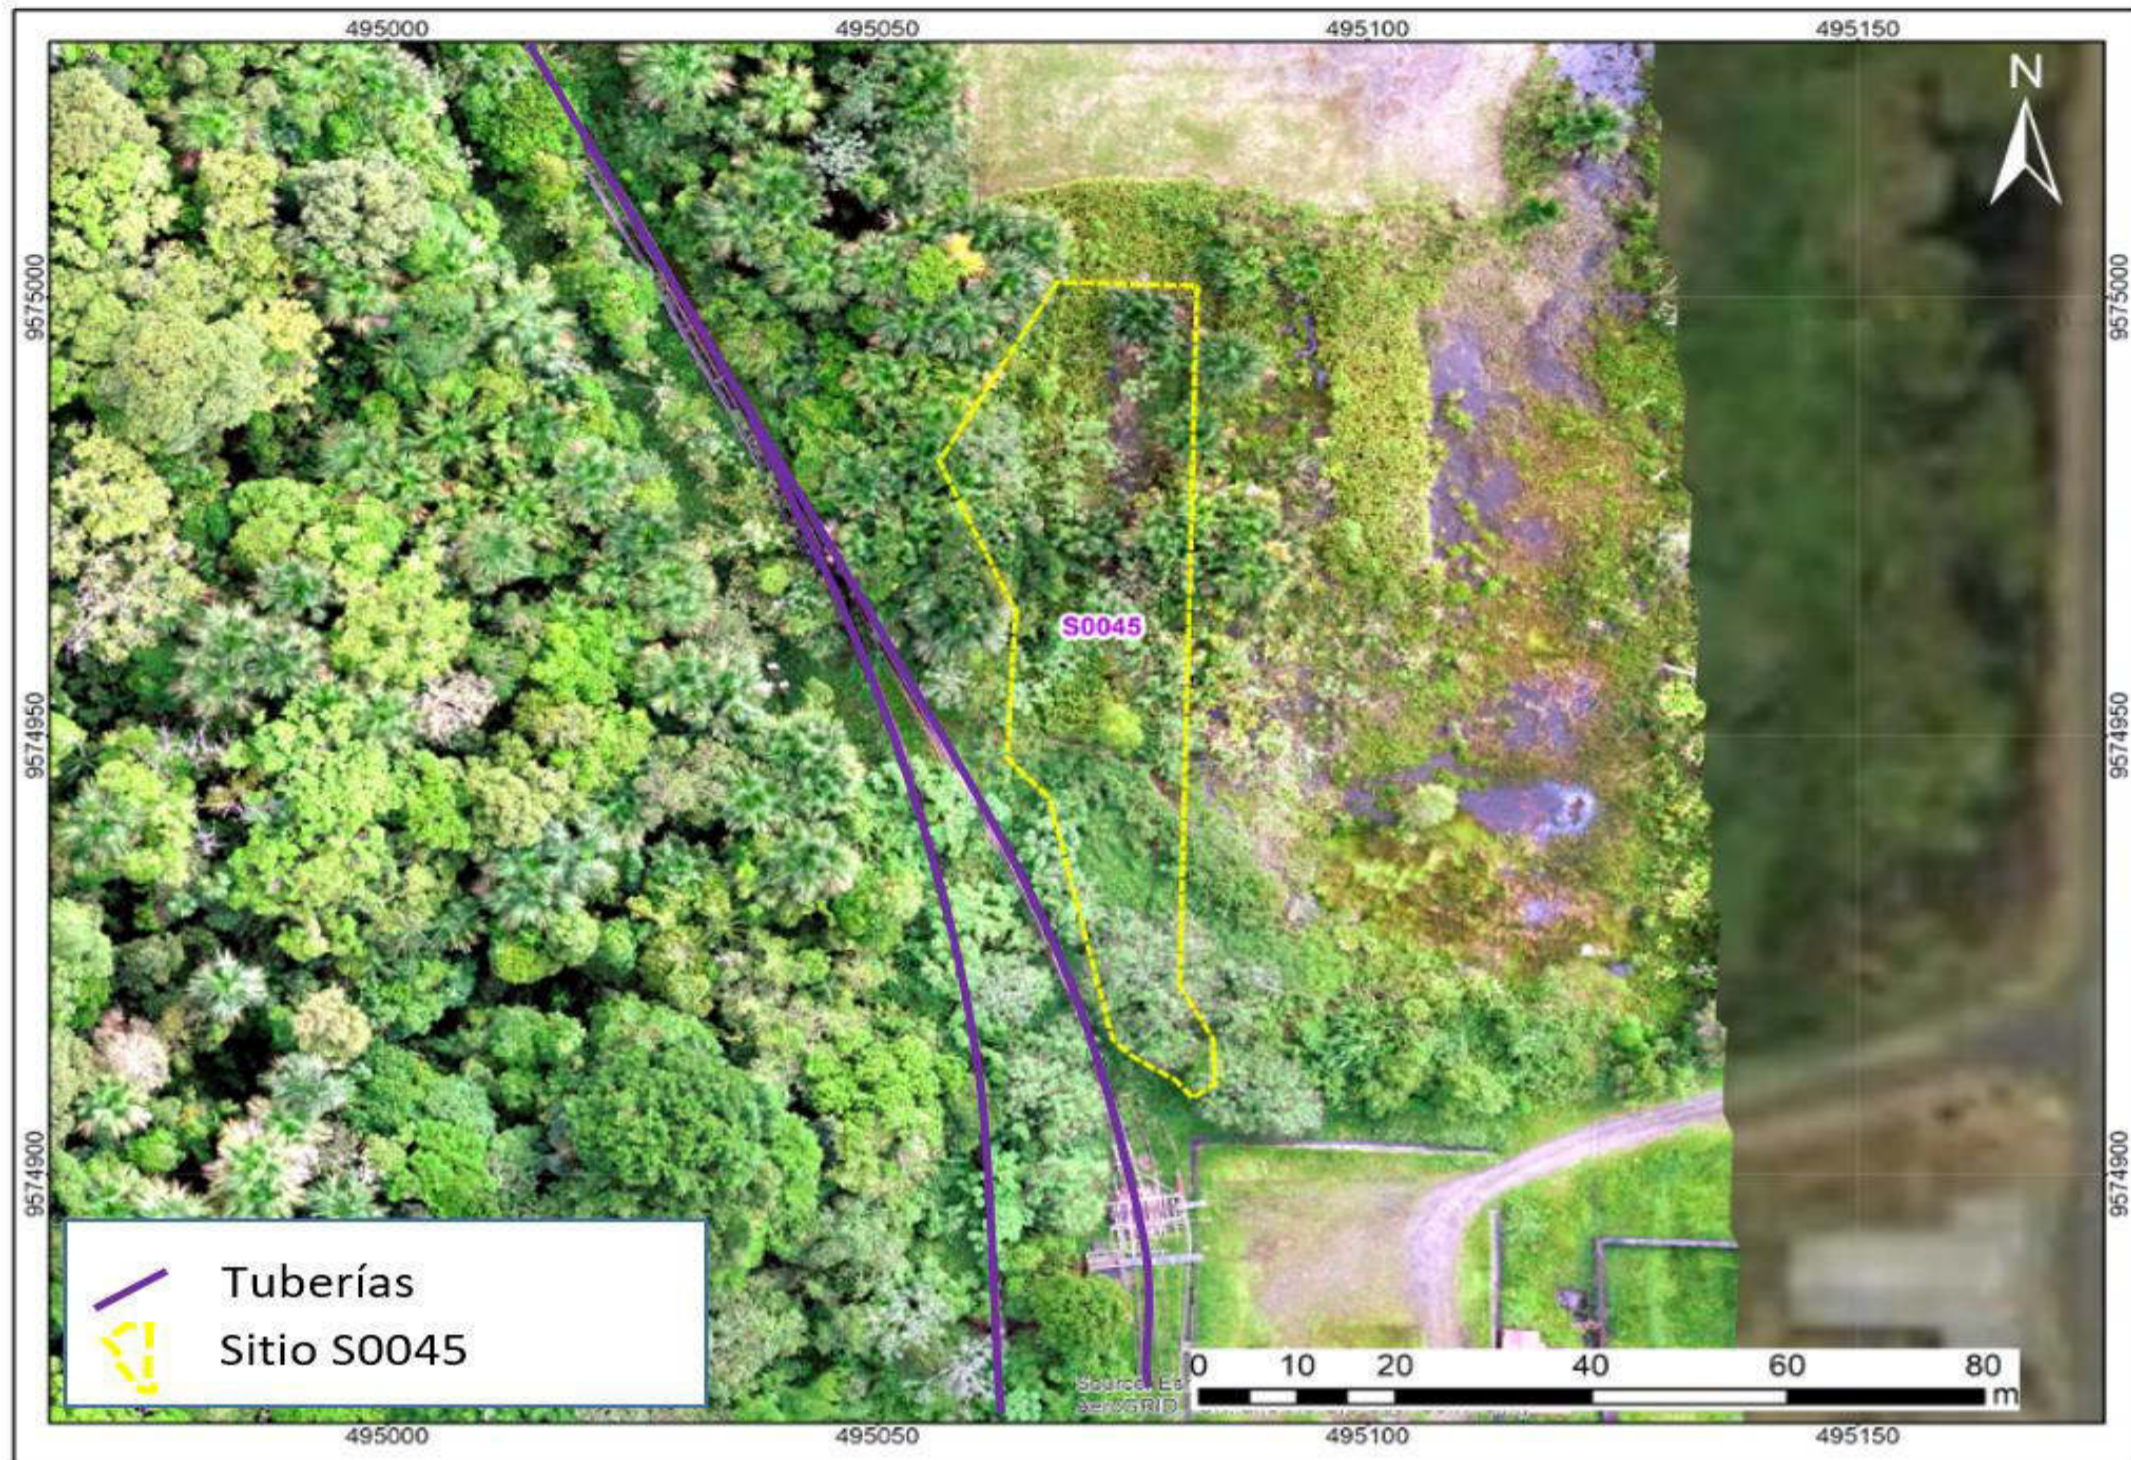
Sitio S0045 donde se evidencia iridescencia en el suelo saturado

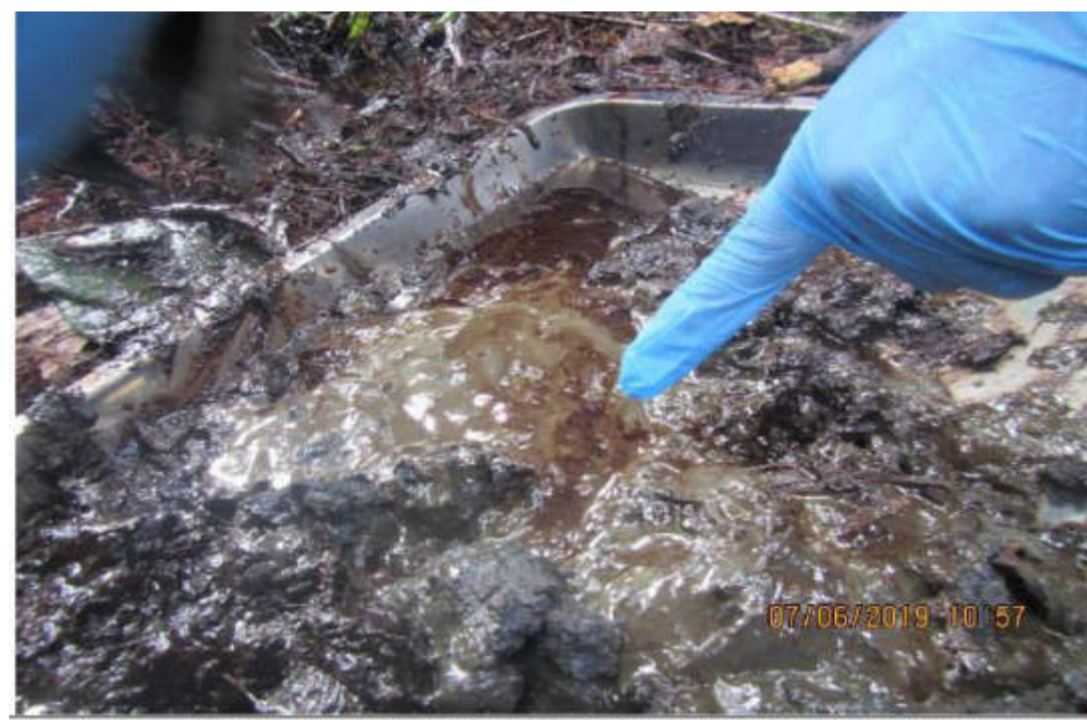
Suelo del punto S0045-SU-005, se registra características organolépticas (color y olor).

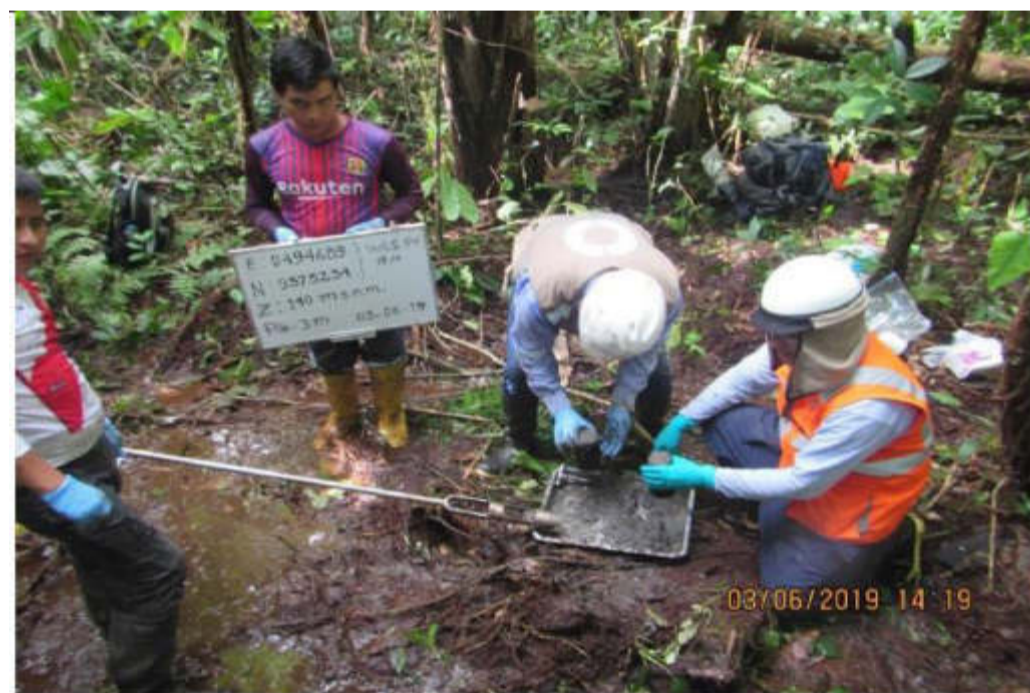
Muestreo en el punto S0047-SU-CTRL1, se observa vegetación herbácea y arbórea, con presencia de suelo arenoso.

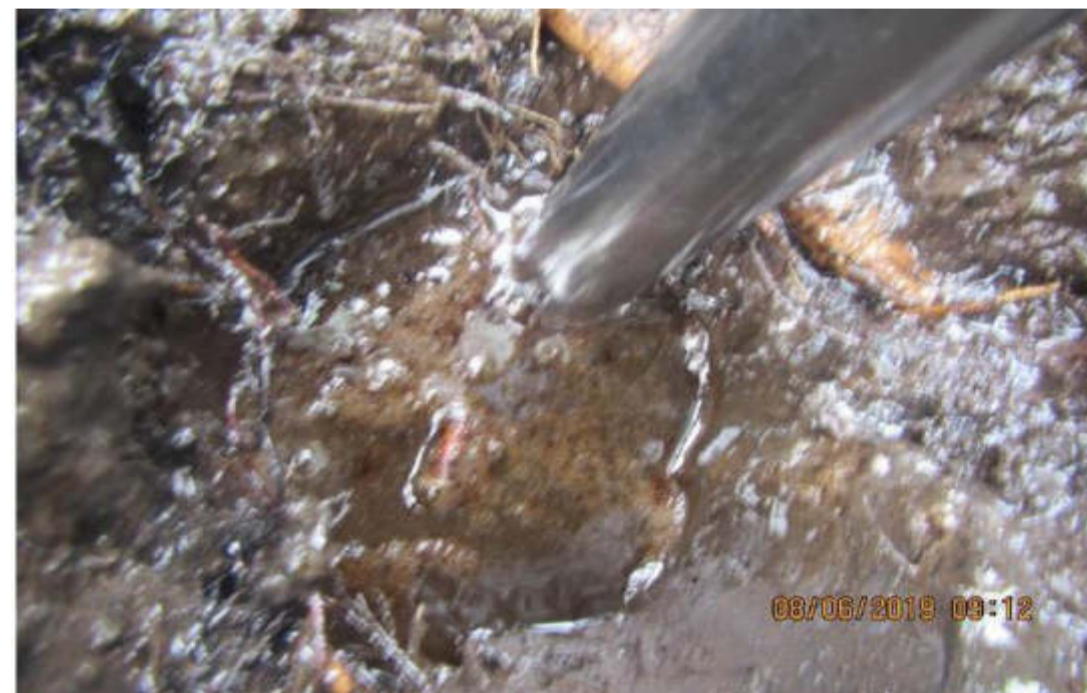
Suelo en el punto S0045-SU-006, se registra características organolépticas (color e iridescencia).

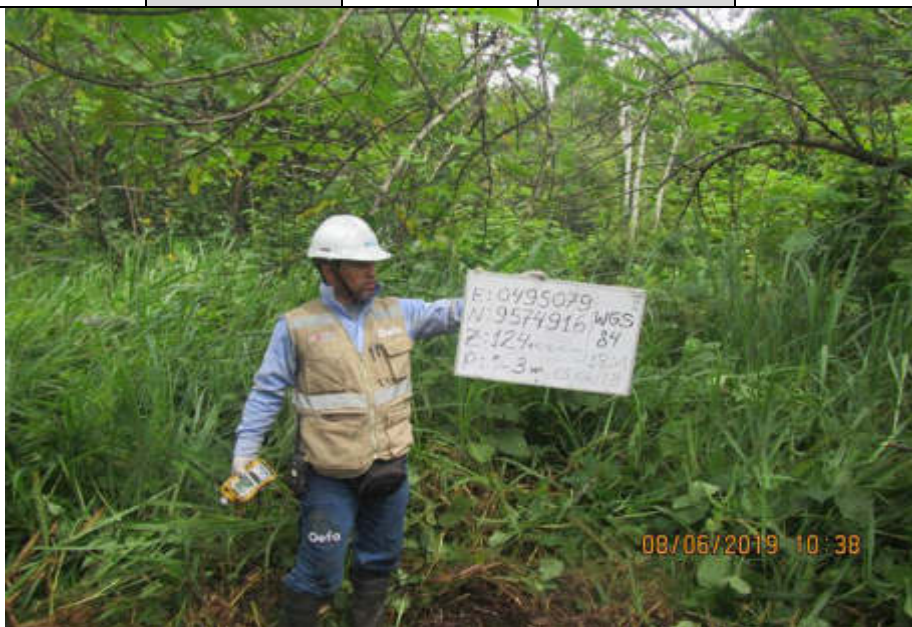
Distrito	Trompeteros	Provincia	Loreto	Departamento	Loreto
FOTOGRAFÍA N.º 1 S0045-SU-001					
Fecha: 08/06/2019					
Hora: 10:38					
COORDENADAS UTM -WGS 84 – ZONA 18M					
Este (m): 495079					
Norte (m): 9574916					
Altitud (m s.n.m.): 124					
Precisión: ± 3

Vista del punto de muestreo de suelo con código S0045-SU-001, donde se observa una vegetación herbácea.

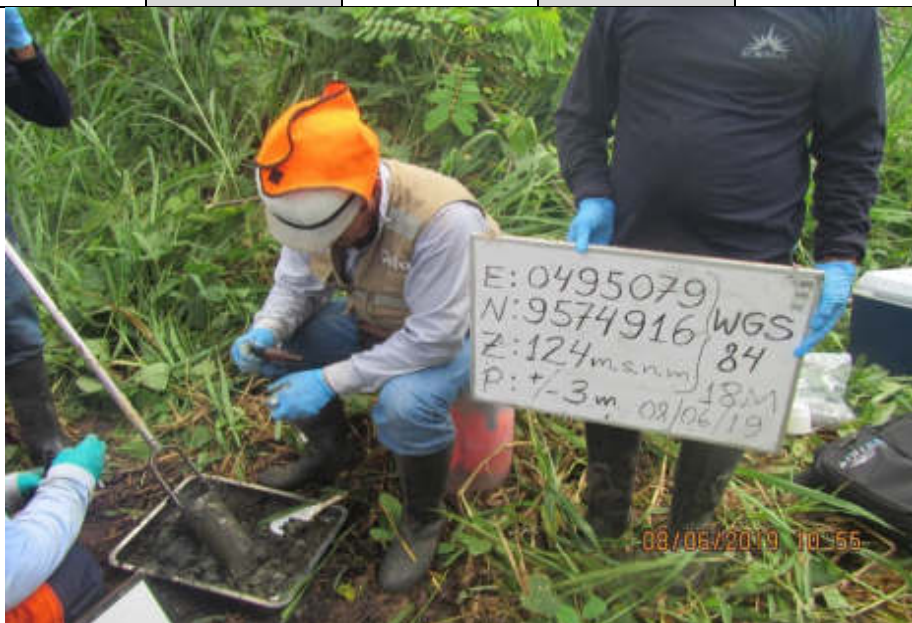
Distrito	Trompeteros	Provincia	Loreto	Departamento	Loreto
FOTOGRAFÍA N.º 2 S0045-SU-001					
Fecha: 08/06/2019					
Hora: 10:55					
COORDENADAS UTM -WGS 84 – ZONA 18M					
Este (m): 495079					
Norte (m): 9574916					
Altitud (m s.n.m.): 124					
Precisión: ± 3

Punto de muestreo de suelo con código S0045-SU-001, muestra tomada entre 0,40-0,80 m de profundidad. No se registró características organolépticas, presencia de hojarasca y raíces.

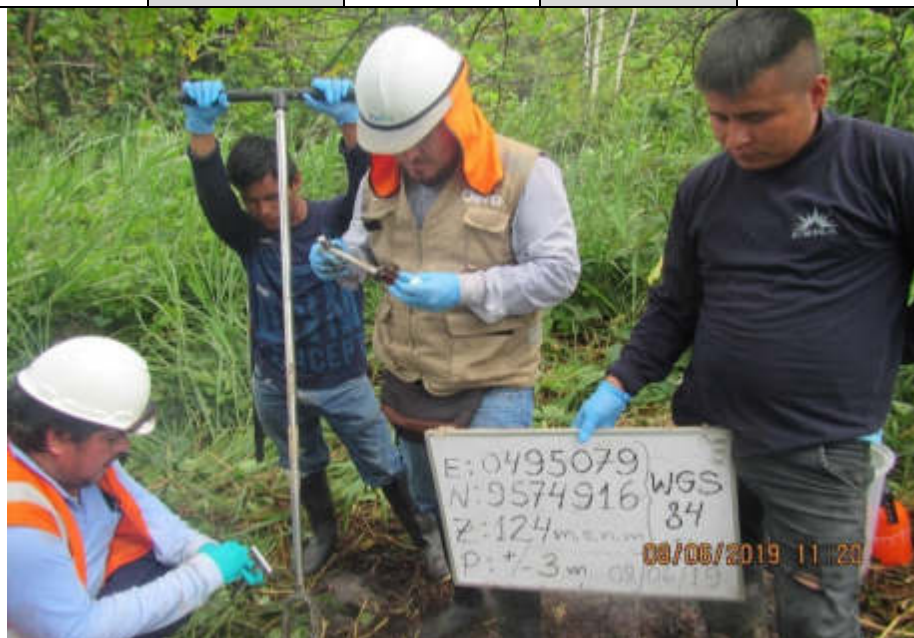
Punto de muestreo de suelo con código S0045-SU-001-PROF, muestra tomada entre 0,80 -1,70 m de profundidad. Presencia de hojarasca y raíces.

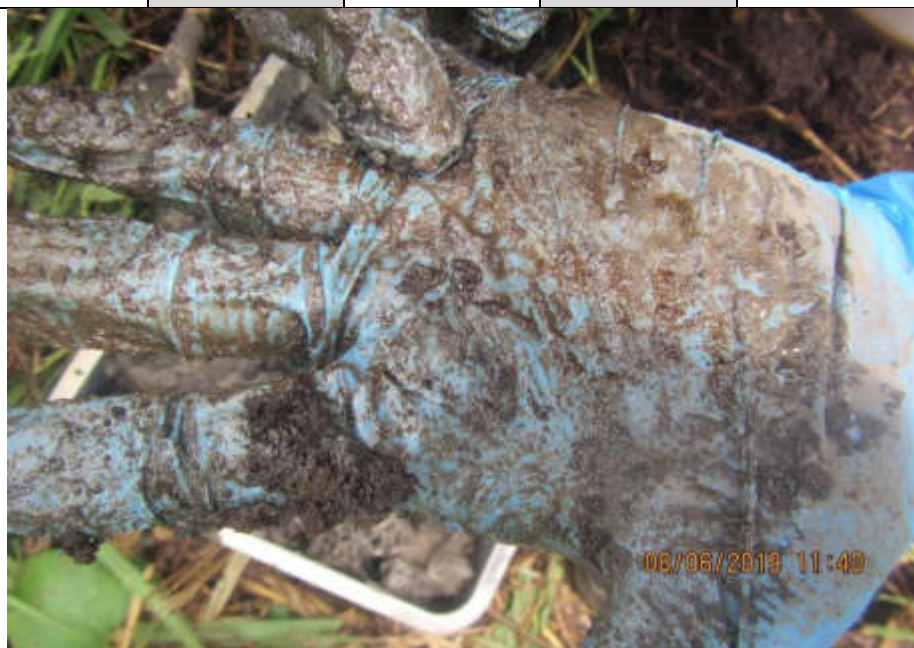
Muestreo en el punto S0045-SU-001-PROF. Se registró características organolépticas (color y olor).

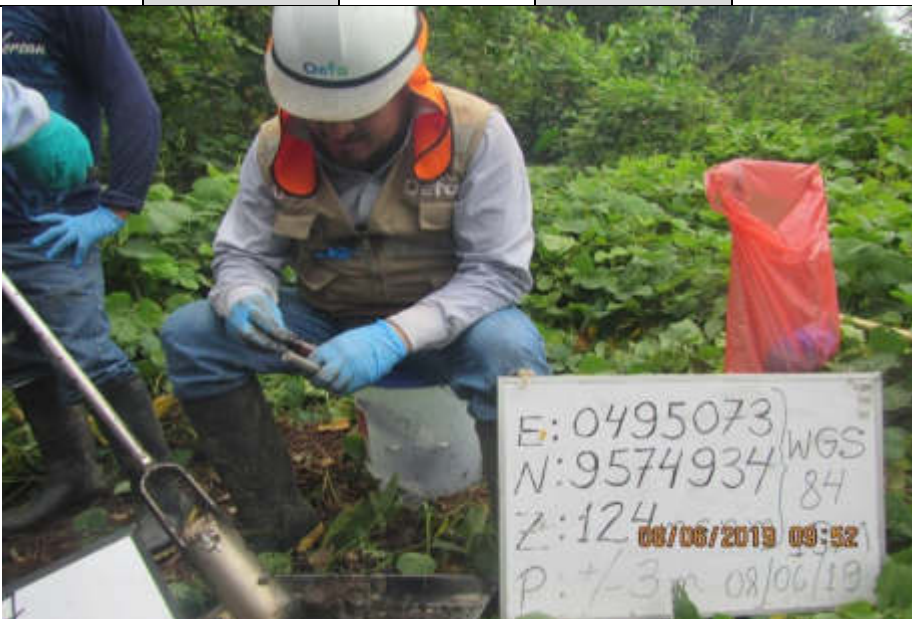
Distrito	Trompeteros	Provincia	Loreto	Departamento	Loreto
FOTOGRAFÍA N.º 6 S0045-SU-002

Fecha: 08/06/2019					
Hora: 09:52					
COORDENADAS UTM -WGS 84 – ZONA 18M					
Este (m): 495073					
Norte (m): 9574934					
Altitud (m.s.n.m): 124					
Precisión: ± 3					
DESCRIPCIÓN:		<p>Punto de muestreo de suelo con código S0045-SU-002, muestra tomada entre 1,40-1,70 m de profundidad. No registro características organolépticas, presencia de hojarasca y raíces.</p>

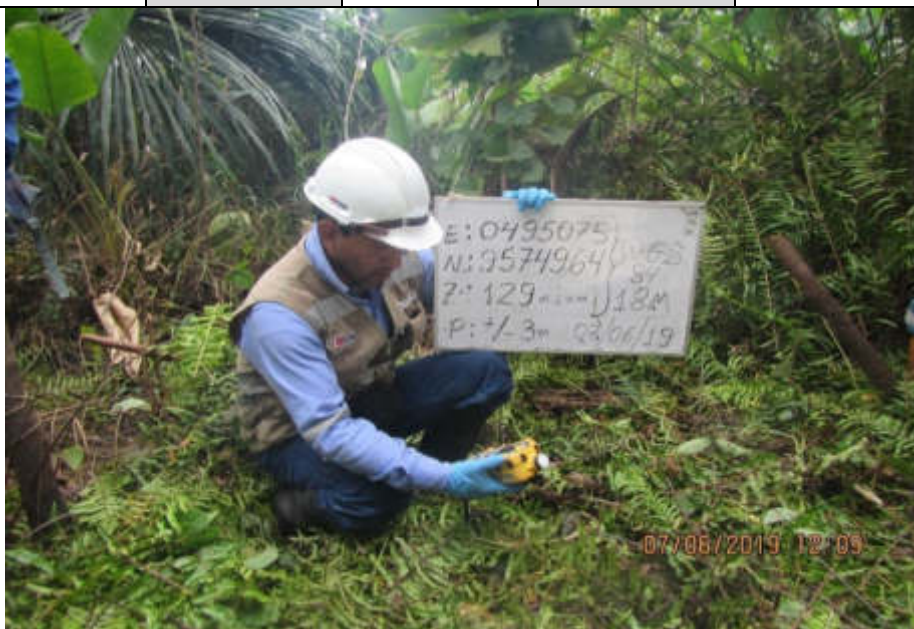
Distrito	Trompeteros	Provincia	Loreto	Departamento	Loreto
FOTOGRAFÍA N.º 7 S0045-SU-003					
Fecha: 07/06/2019					
Hora: 12:09					
COORDENADAS UTM -WGS 84 – ZONA 18M					
Este (m): 495075					
Norte (m): 9574964					
Altitud (m.s.n.m): 129					
Precisión: ± 3

Vista del punto de muestreo de suelo con código S0045-SU-003, donde se observa vegetación arbórea típica de la zona.

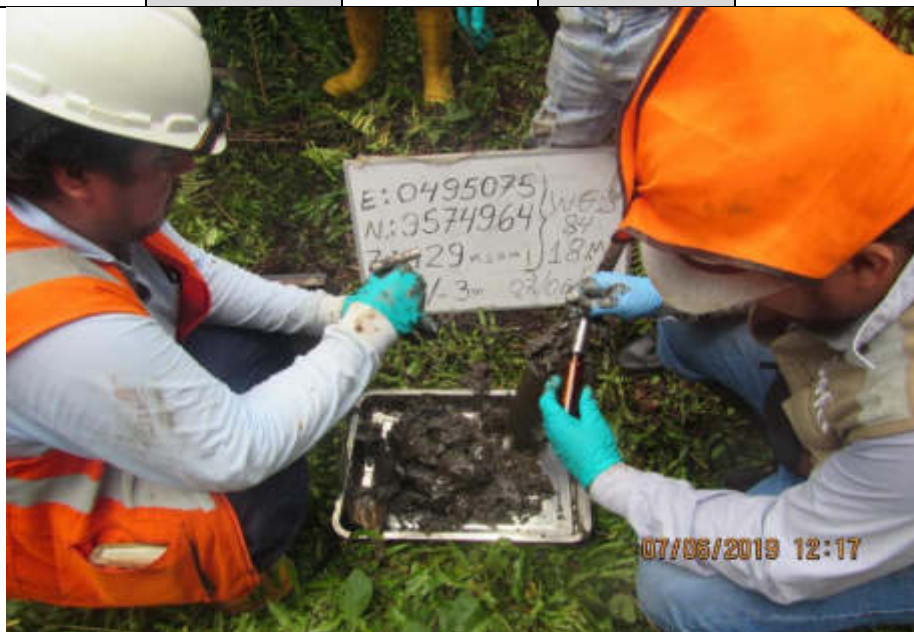
Distrito	Trompeteros	Provincia	Loreto	Departamento	Loreto
FOTOGRAFÍA N.º 8 S0045-SU-003					
Fecha: 07/06/2019					
Hora: 12:17					
COORDENADAS UTM -WGS 84 – ZONA 18M					
Este (m): 495075					
Norte (m): 9574964					
Altitud (m.s.n.m): 129					
Precisión: ± 3

Muestreo en el punto S0045-SU-003, muestra tomada entre 1,35 - 1,70 m de profundidad. Se registró características organolépticas (olor), presencia de hojarasca y raíces.
