**INFORME N° 00356-2019-OEFA/DEAM-SSIM**

ASUNTO : Informe de Evaluación Ambiental para la identificación del sitio impactado por actividades de hidrocarburos con código S0045, en el ámbito la cuenca del río Corrientes, distrito de Trompeteros, provincia y departamento de Loreto.

FECHA : Lima, 29 de agosto de 2019

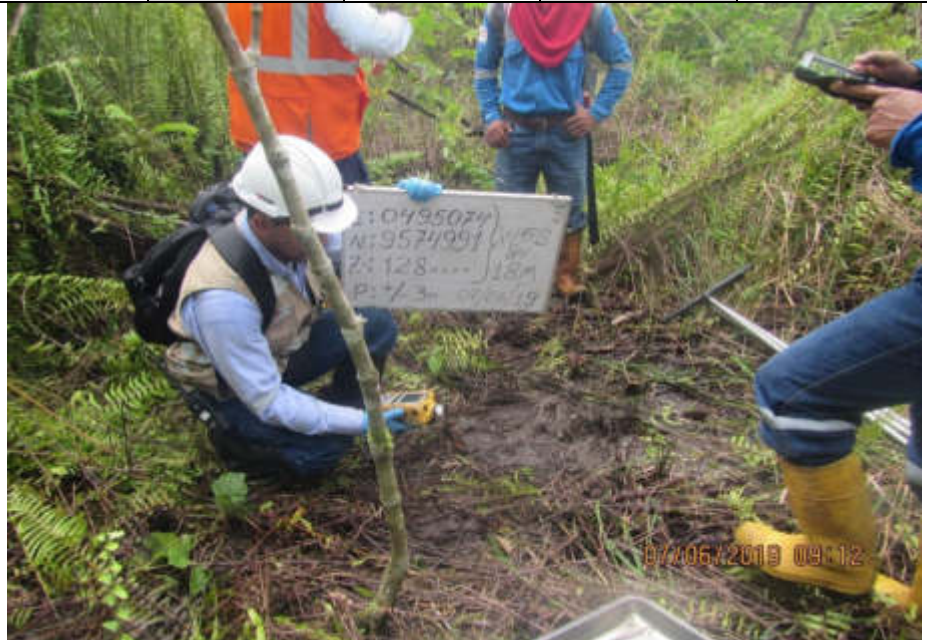
Distrito	Trompeteros	Provincia	Loreto	Departamento	Loreto
FOTOGRAFÍA N.º 9 S0045-SU-004					
Fecha: 07/06/2019					
Hora: 09:12					
COORDENADAS UTM -WGS 84 – ZONA 18M					
Este (m): 495074					
Norte (m): 9574991					
Altitud (m s.n.m): 128					
Precisión: ± 3

Vista del punto de muestreo de suelo con código S0045-SU-004, donde se observa una vegetación herbácea.

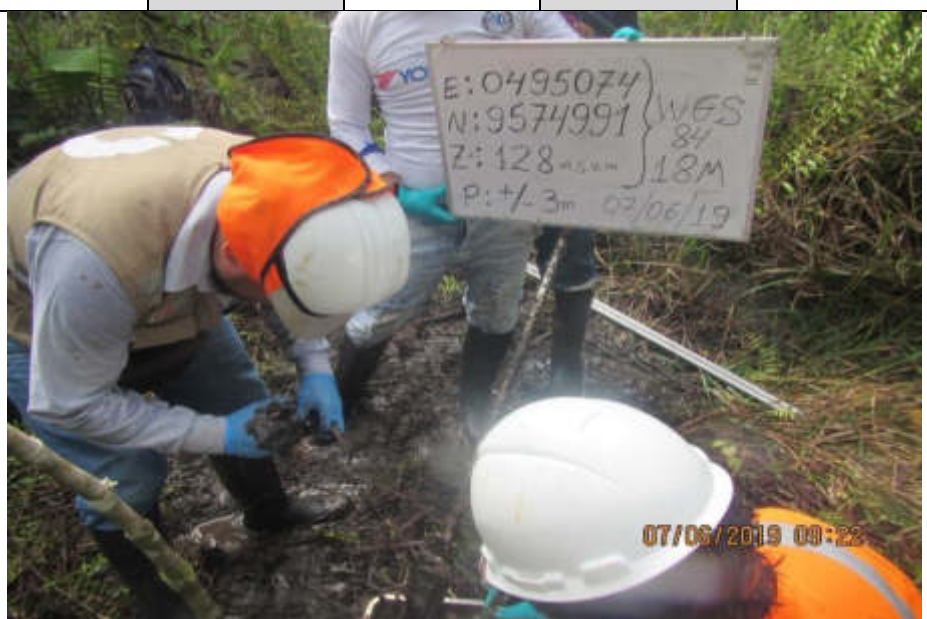
Distrito	Trompeteros	Provincia	Loreto	Departamento	Loreto
FOTOGRAFÍA N.º 10 S0045-SU-004					
Fecha: 07/04/2019					
Hora: 09:22					
COORDENADAS UTM -WGS 84 – ZONA 18M					
Este (m): 495074					
Norte (m): 9574991					
Altitud (m.s.n.m): 128					
Precisión: ± 3

Muestreo en el punto S0045-SU-004, muestra tomada entre 0,20 - 0,60 m de profundidad. Se registró características organolépticas (olor), presencia de hojarasca y raíces.

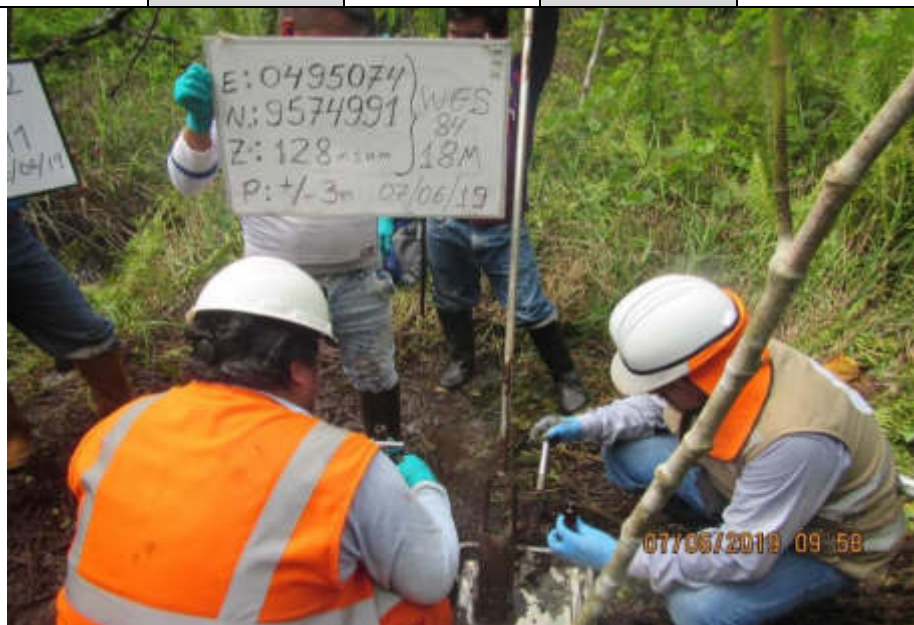
Muestreo en el punto S0045-SU-004-PROF, muestra tomada entre 2,80 - 3,20 m de profundidad. No registra características organolépticas.

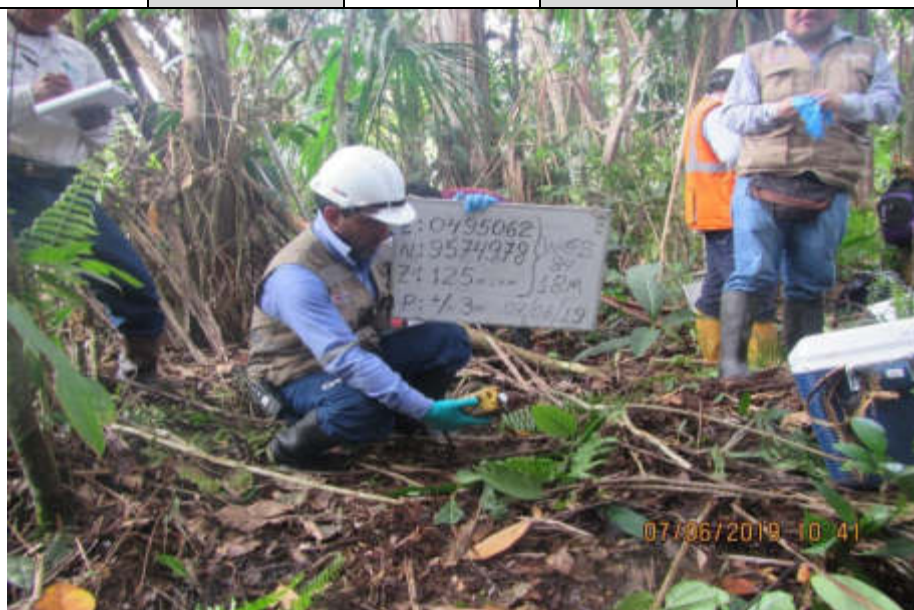
Vista del punto de muestreo de suelo con código S0045-SU-005, donde se observa vegetación arbórea típica de la zona.

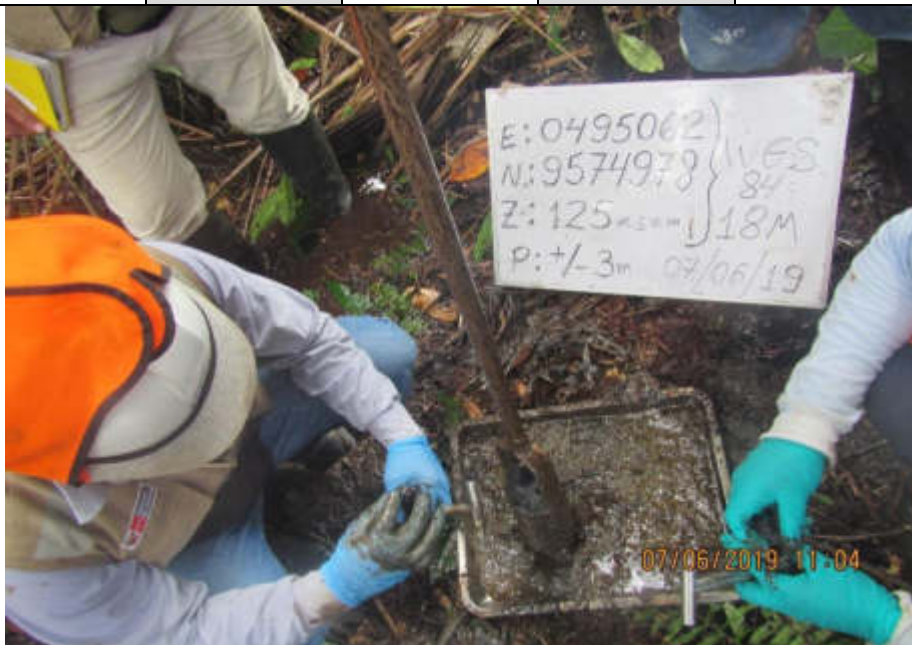
Distrito	Trompeteros	Provincia	Loreto	Departamento	Loreto
FOTOGRAFÍA N.º 13 S0045-SU-005					
Fecha: 07/06/2019					
Hora: 11:04					
COORDENADAS UTM -WGS 84 – ZONA 18M					
Este (m): 495062					
Norte (m): 9574978					
Altitud (m.s.n.m): 125					
Precisión: ± 3

Muestreo en el punto S0045-SU-005, muestra tomada entre 3,20 - 3,60 m de profundidad. Presencia de hojarasca y raíces.

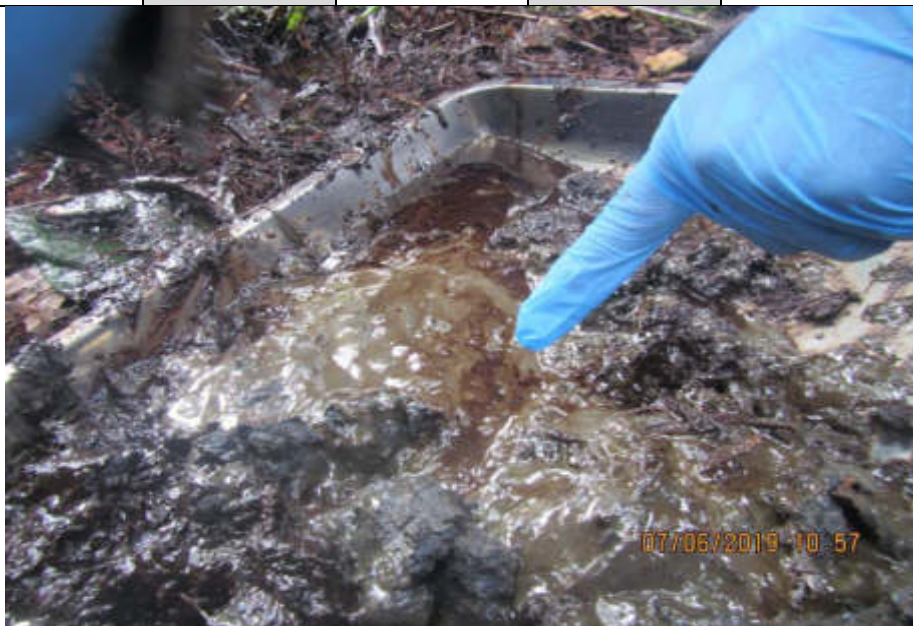
Distrito	Trompeteros	Provincia	Loreto	Departamento	Loreto
FOTOGRAFÍA N.º 14 S0045-SU-005					
Fecha: 07/06/2019					
Hora: 10:57					
COORDENADAS UTM -WGS 84 – ZONA 18M					
Este (m): 495062					
Norte (m): 9574978					
Altitud (m.s.n.m): 125					
Precisión: ± 3

Suelo del punto S0045-SU-005, se registra características organolépticas (color y olor).

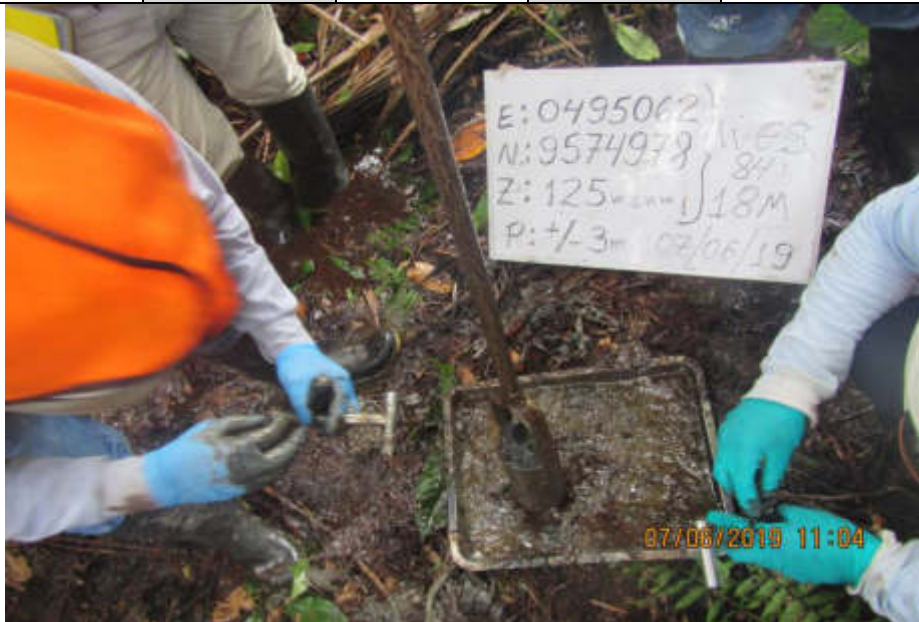
Distrito	Trompeteros	Provincia	Loreto	Departamento	Loreto
FOTOGRAFÍA N.º 18 S0045-SU-DUP1

Fecha: 07/06/2019					
Hora: 11:04					
COORDENADAS UTM -WGS 84 - ZONA 18M					
Este (m): 945062					
Norte (m): 9574978					
Altitud (m s.n.m.): 125					
Precisión: ± 3					
DESCRIPCIÓN:		Muestreo en el punto S0045-SU-DUP1, muestra tomada entre 3,20 y 3,60 m de profundidad. Se registra características organolépticas (color y olor).

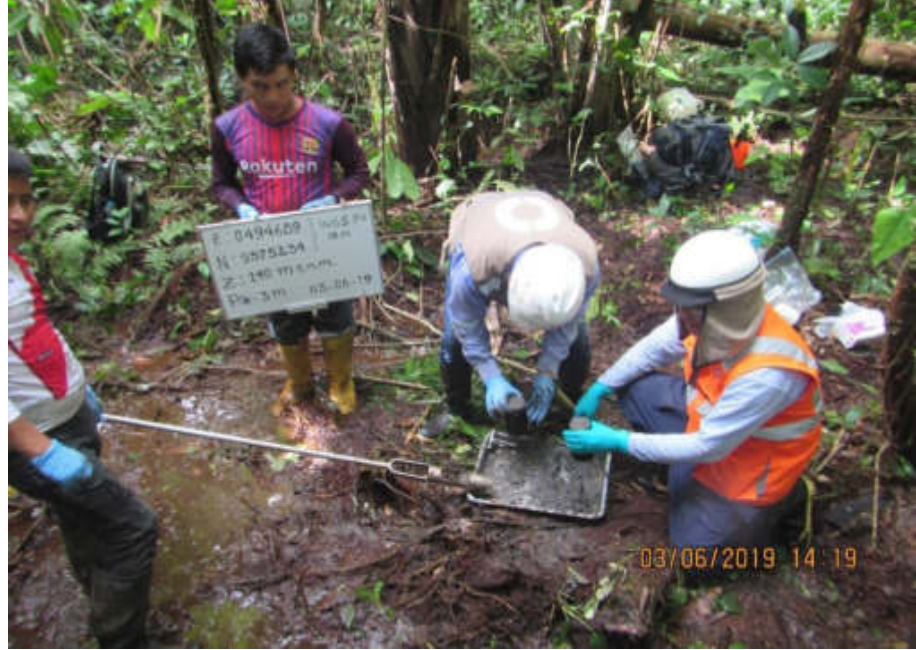
Distrito	Trompeteros	Provincia	Loreto	Departamento	Loreto
FOTOGRAFÍA N.º 20 S0047-SU-CTRL1					
Fecha: 03/06/2019					
Hora: 14:19					
COORDENADAS UTM -WGS 84 – ZONA 18M					
Este (m): 494689					
Norte (m): 9575234					
Altitud (m s.n.m.): 140					
Precisión: ± 3					
DESCRIPCIÓN:					
Muestreo en el punto S0047-SU-CTRL1, se observa vegetación herbácea y arbórea, con presencia de suelo arenoso.
