**Determinación de niveles de fondo y de referencia para metales en áreas de posible afectación de la Locación Osheki, Línea de Flujo y Punto de Apoyo Logístico, del ámbito de influencia del Proyecto de Exploración de hidrocarburos Lote 107 – Locación Osheki, operado por Petrolífera Petroleum del Perú S.R.L.**

## **Fichas fotográficas de suelo**

**EVALUACIÓN AMBIENTAL TEMPRANA EN EL ÁREA DE INFLUENCIA DEL PROYECTO DE EXPLORACIÓN DE HIDROCARBUROS LOTE 107 – LOCACIÓN OSHEKI**

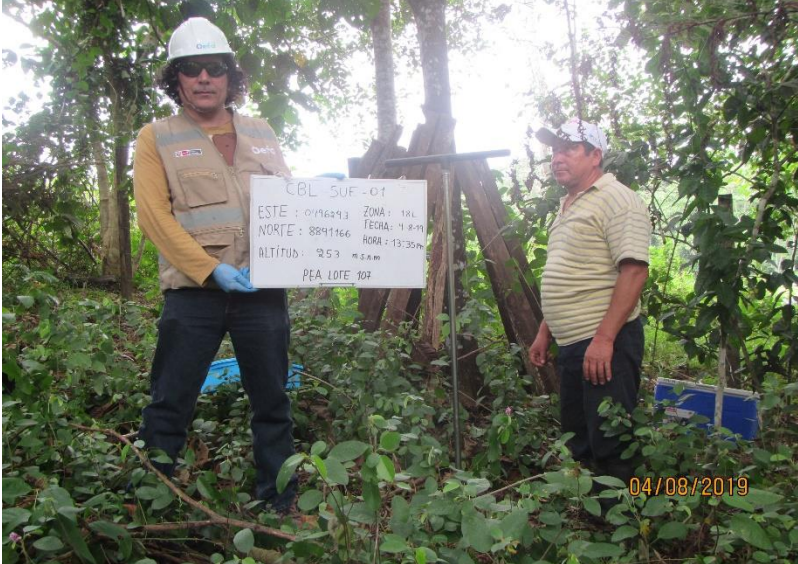
Distrito	Puerto Bermúdez	Provincia	Oxapampa	Departamento	Pasco
<b>Fotografía N° 1</b>

<b>CBL-SUE-01</b>					
<b>Fecha:</b> 04/08/2019					
<b>Hora:</b> 13:35					
<b>Coordenadas UTM -WGS 84 – Zona 18L</b>					
<b>Este (m):</b> 496293					
<b>Norte (m):</b> 8891166					
<b>Altitud (m s. n. m.):</b> 253					
<b>Precisión:</b> ± 3 m					
<b>Descripción:</b>		Punto ubicado aproximadamente a 40 m al norte del futuro patio de combustibles del Campamento Base Logístico.			
<b>Observaciones:</b>		Zona de bosque secundario, con vegetación arbustiva y herbácea, suelos con estructura migajosa, textura arcillosa, presencia de raíces finas, medias y gruesas comunes y coloración munsell 5 YR 4/3.			
Distrito	Puerto Bermúdez	Provincia	Oxapampa	Departamento	Pasco
<b>Fotografía N° 2</b>

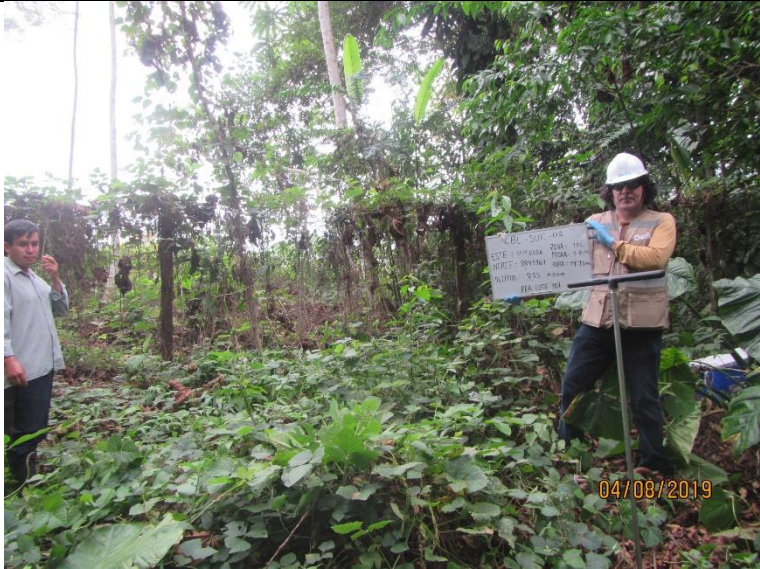
<b>CBL-SUE-02</b>					
<b>Fecha:</b> 04/08/2019					
<b>Hora:</b> 14:15					
<b>Coordenadas UTM -WGS 84 – Zona 18L</b>

<b>Este (m):</b> 496656					
<b>Norte (m):</b> 8891161					
<b>Altitud (m s. n. m.):</b> 255					
<b>Precisión:</b> ± 3 m					
<b>Descripción:</b>		Punto ubicado aproximadamente a 90 m al norte de la futura plataforma de carga del Campamento Base Logístico.			
<b>Observaciones:</b>		Zona de bosque secundario, con vegetación arbustiva y herbácea, suelos con estructura granular, textura arcillo limosa, presencia de raíces finas, medias y gruesas comunes y coloración munsell 2.5 YR 4/6

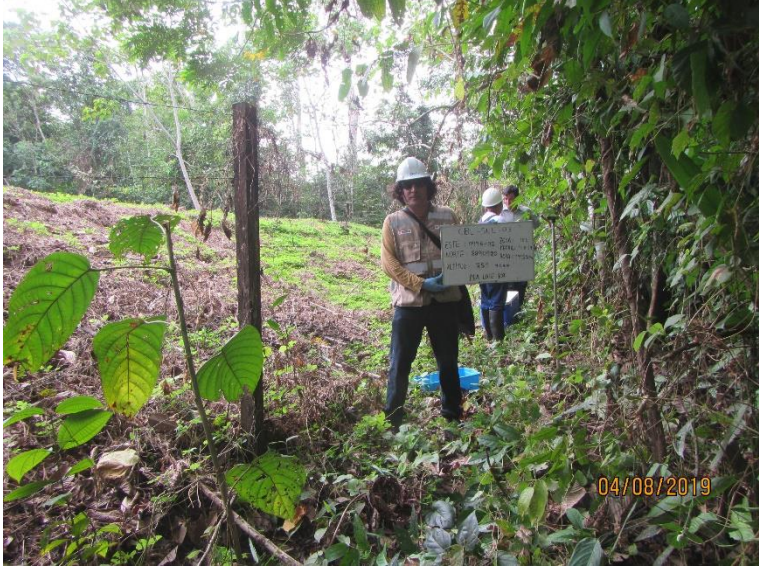
Distrito	Puerto Bermúdez	Provincia	Oxapampa	Departamento	Pasco
<b>Fotografía N° 3</b>

<b>CBL-SUE-03</b>					
Fecha: 04/08/2019					
Hora: 14:55					
<b>Coordenadas UTM -WGS 84 – Zona 18L</b>					
Este (m): 496702					
Norte (m): 8890920					
Altitud (m s. n. m.): 251					
Precisión: ± 3 m					
<b>Descripción:</b>		Punto ubicado aproximadamente a 150 m al sur de la futura plataforma de carga del Campamento Base Logístico.			
<b>Observaciones:</b>		Zona de bosque secundario, con vegetación arbustiva y herbácea colindante a zonas de cultivo, suelos con estructura migajosa, textura arcillosa, presencia de raíces finas abundantes y coloración munsell 5 YR 3/4			
Distrito	Puerto Bermúdez	Provincia	Oxapampa	Departamento	Pasco
<b>Fotografía N° 4</b>

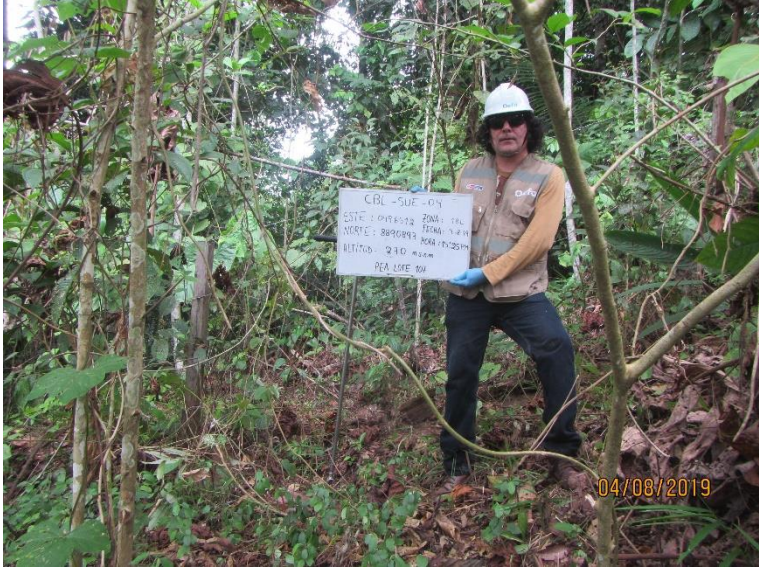
<b>CBL-SUE-04</b>					
Fecha: 04/08/2019					
Hora: 15:25					
<b>Coordenadas UTM -WGS 84 – Zona 18L</b>					
Este (m): 496512					
Norte (m): 8890893

Altitud (m s. n. m.): 270					
Precisión: ± 3 m					
<b>Descripción:</b>		Punto ubicado aproximadamente a 100 m al sur del futuro helipuerto 1 (HP 1) del Campamento Base Logístico.			
<b>Observaciones:</b>		Zona de bosque secundario, con vegetación arbustiva y herbácea, suelos con estructura granular, textura arcillosa, presencia de raíces finas y medias comunes y coloración munsell 5 YR 4/3

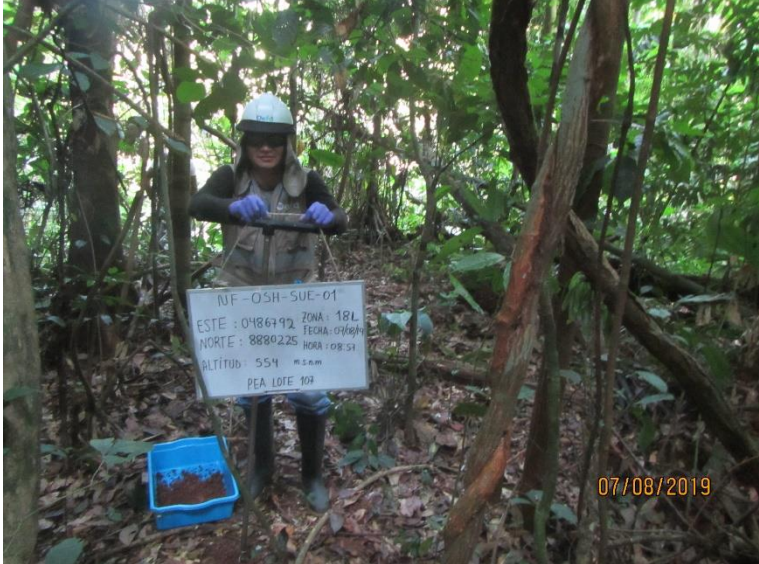
Distrito	Puerto Bermúdez	Provincia	Oxapampa	Departamento	Pasco
<b>Fotografía N° 6</b>

<b>NF-OSH-SUE-01</b>					
<b>Fecha:</b> 07/08/2019					
<b>Hora:</b> 08:57					
<b>Coordenadas UTM -WGS 84 – Zona 18L</b>					
<b>Este (m):</b> 486792					
<b>Norte (m):</b> 8880225					
<b>Altitud (m s. n. m.):</b> 554					
<b>Precisión:</b> ± 3 m					
<b>Descripción:</b>		Punto ubicado aproximadamente a 80 m al suroeste del futuro helipuerto en la Locación Osheki.			
<b>Observaciones:</b>		Zona de bosque primario, con vegetación arbustiva y herbácea, suelos con estructura migajosa, textura arcillosa, presencia de raíces finas medias y gruesas comunes y coloración munsell 2.5 YR 4/6			
Distrito	Puerto Bermúdez	Provincia	Oxapampa	Departamento	Pasco
<b>Fotografía N° 7</b>

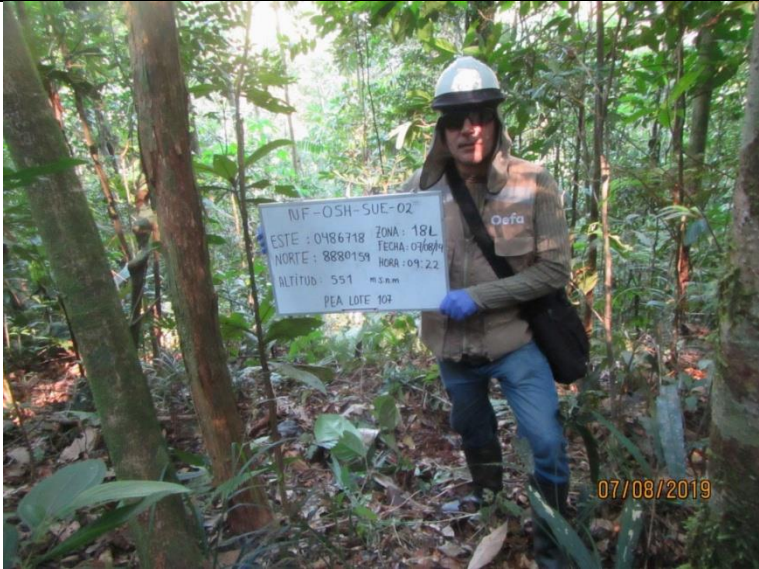
<b>NF-OSH-SUE-02</b>					
<b>Fecha:</b> 07/08/2019					
<b>Hora:</b> 09:22					
<b>Coordenadas UTM -WGS 84 – Zona 18L</b>					
<b>Este (m):</b> 486718

<b>Norte (m):</b> 8880159					
<b>Altitud (m s. n. m.):</b> 551					
<b>Precisión:</b> ± 3 m					
<b>Descripción:</b>		Punto ubicado aproximadamente a 120 m al suroeste del futuro helipuerto de la Locación Osheki.			
<b>Observaciones:</b>		Zona de bosque primario, con vegetación arbustiva y herbácea, suelos con estructura granular, textura arcillosa, presencia de raíces finas abundantes y coloración munsell 2.5 YR 4/6

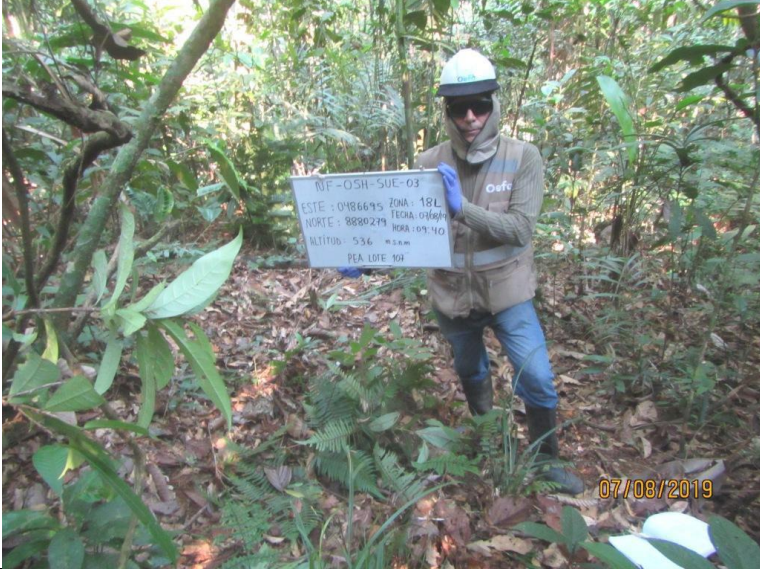
Distrito	Puerto Bermúdez	Provincia	Oxapampa	Departamento	Pasco
<b>Fotografía N° 8</b>

<b>NF-OSH-SUE-03</b>					
Fecha: 07/08/2019					
Hora: 09:40					
<b>Coordenadas UTM -WGS 84 – Zona 18L</b>					
Este (m): 486695					
Norte (m): 8880279					
Altitud (m s. n. m.): 536					
Precisión: ± 3 m					
<b>Descripción:</b>		Punto ubicado aproximadamente a 30 m al suroeste del área de campamento en la Locación Osheki.			
<b>Observaciones:</b>		Zona de bosque primario, con vegetación arbustiva y herbácea, suelos con estructura granular, textura arcillosa, presencia de raíces muy finas y finas abundantes y coloración munsell 2.5 YR 3/6			
Distrito	Puerto Bermúdez	Provincia	Oxapampa	Departamento	Pasco
<b>Fotografía N° 9</b>

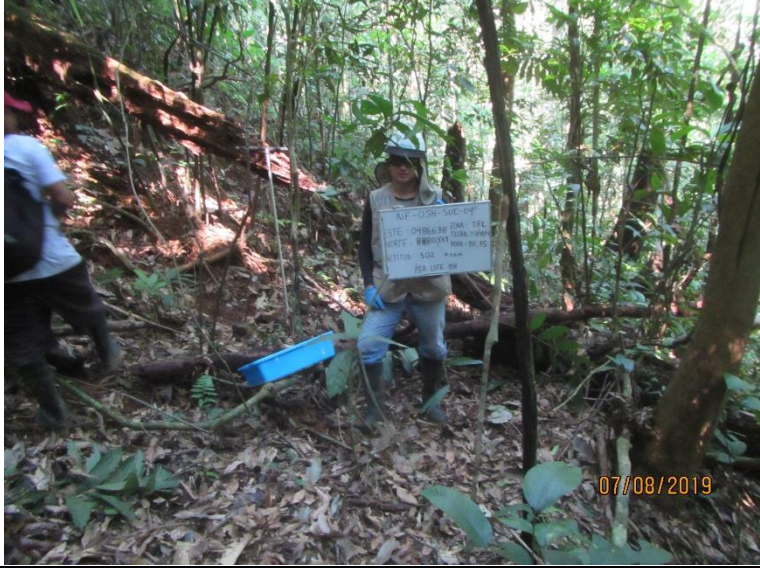
<b>NF-OHS-SUE-04</b>					
Fecha: 07/08/2019					
Hora: 10:15					
<b>Coordenadas UTM -WGS 84 – Zona 18L</b>					
Este (m): 486638					
Norte (m): 8880331					
Altitud (m s. n. m.): 502

Precisión: ± 3 m					
<b>Descripción:</b>		Punto ubicado aproximadamente a 80 m al oeste de la futura área de campamento de la Locación Osheki.			
<b>Observaciones:</b>		Zona de bosque primario, con vegetación arbustiva y herbácea, suelos con estructura granular, textura arcillosa, presencia de raíces muy finas y finas abundantes y coloración munsell 2.5 YR 3/6

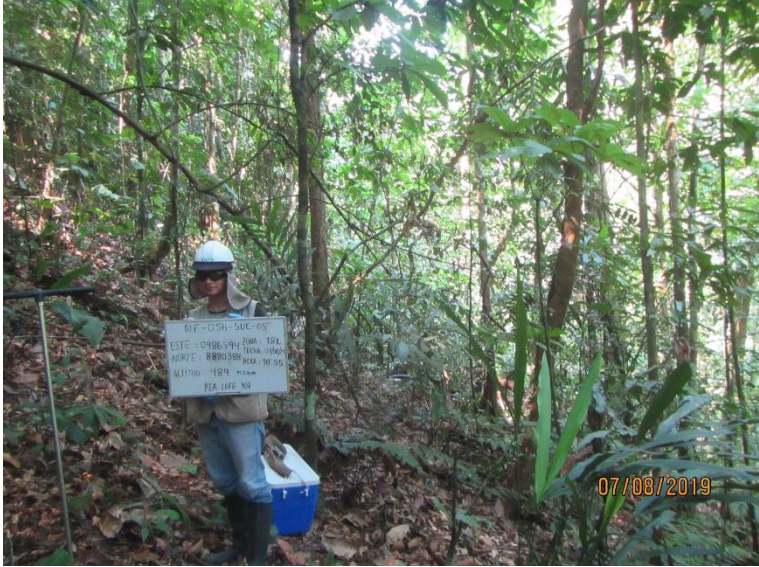
Distrito	Puerto Bermúdez	Provincia	Oxapampa	Departamento	Pasco
<b>Fotografía N° 10</b>

<b>NF-OSH-SUE-05</b>					
Fecha: 07/08/2019					
Hora: 10:55					
<b>Coordenadas UTM -WGS 84 – Zona 18L</b>					
Este (m): 486594					
Norte (m): 8880388					
Altitud (m s. n. m.): 489					
Precisión: ± 3 m					
<b>Descripción:</b>		Punto ubicado aproximadamente a 100 m al oeste de la futura área de tanques de almacenamiento de lodos (Tk australianos) en la Locación Osheki.			
<b>Observaciones:</b>		Zona de bosque primario, con vegetación arbustiva y herbácea, suelos con estructura de bloques subangulares, textura franco arcillosa, presencia de raíces medias y finas comunes, coloración munsell 7.5 YR 5/4			
Distrito	Puerto Bermúdez	Provincia	Oxapampa	Departamento	Pasco
<b>Fotografía N° 11</b>

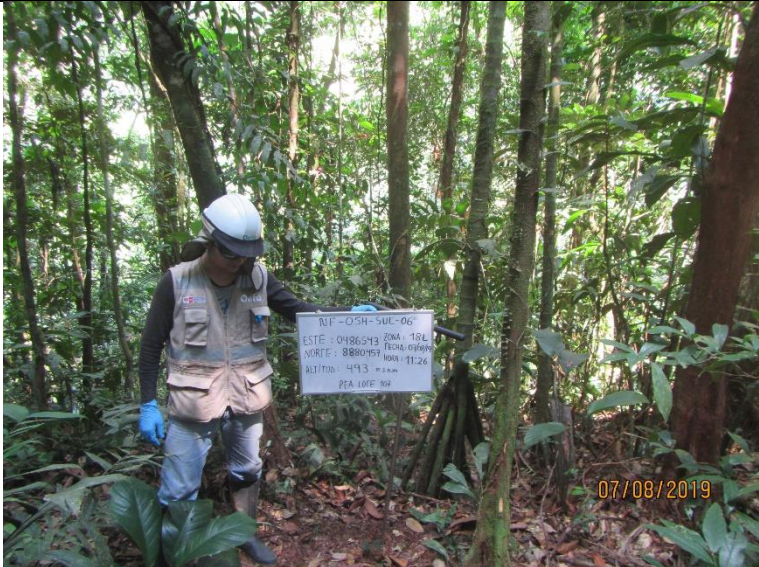
<b>NF-OSH-SUE-06</b>					
Fecha: 07/08/2019					
Hora: 11:26					
<b>Coordenadas UTM -WGS 84 – Zona 18L</b>					
Este (m): 486543

Norte (m): 8880457					
Altitud (m s. n. m.): 493					
Precisión: ± 3 m					
<b>Descripción:</b>		Punto ubicado aproximadamente a 170 m al noroeste de la futura área de tanques de almacenamiento de lodos (Tk australianos) en la Locación Osheki.			
<b>Observaciones:</b>		Zona de bosque primario, con vegetación arbustiva y herbácea, suelos con estructura migajosa, textura arcillo limosa, presencia de raíces finas, medias y gruesas comunes, coloración munsell 5 YR 4/4

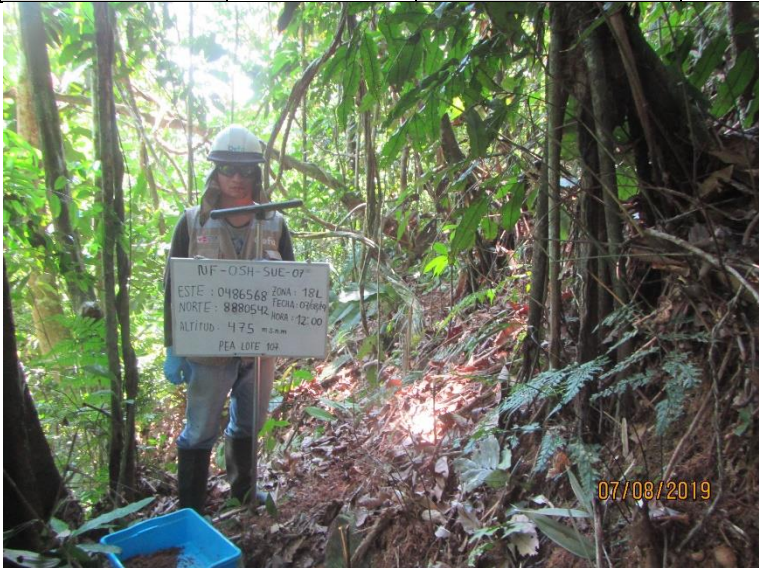
Distrito	Puerto Bermúdez	Provincia	Oxapampa	Departamento	Pasco
<b>Fotografía N° 12</b>

<b>NF-OSH-SUE-07</b>					
<b>Fecha:</b> 07/08/2019					
<b>Hora:</b> 12:00					
<b>Coordenadas UTM -WGS 84 – Zona 18L</b>					
<b>Este (m):</b> 486568					
<b>Norte (m):</b> 8880542					
<b>Altitud (m s. n. m.):</b> 475					
<b>Precisión:</b> ± 3 m					
<b>Descripción:</b>		Punto ubicado aproximadamente a 60 m al oeste de la futura poza de contingencia en la Locación Osheki.			
<b>Observaciones:</b>		Zona de bosque primario, con vegetación arbustiva y herbácea, suelos con estructura granular, textura franco arcillosa, presencia de raíces finas y medias comunes, coloración munsell 7.5YR 3/4			
Distrito	Puerto Bermúdez	Provincia	Oxapampa	Departamento	Pasco
<b>Fotografía N° 13</b>

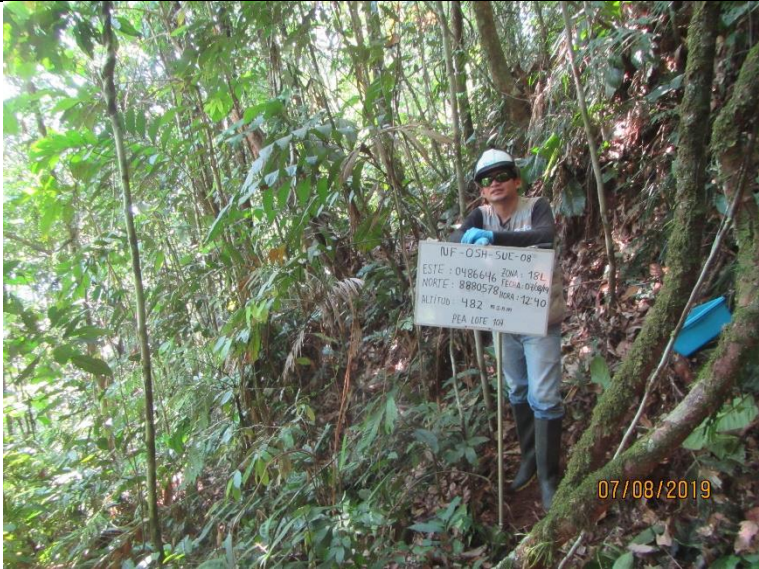
<b>NF-OHS-SUE-08</b>					
<b>Fecha:</b> 07/08/2019					
<b>Hora:</b> 12:40					
<b>Coordenadas UTM -WGS 84 – Zona 18L</b>

<b>Este (m):</b> 486646					
<b>Norte (m):</b> 8880578					
<b>Altitud (m s. n. m.):</b> 482					
<b>Precisión:</b> ± 3 m					
<b>Descripción:</b>		Punto ubicado aproximadamente a 80 m al norte de la futura poza de contingencia en la Locación Osheki			
<b>Observaciones:</b>		Zona de bosque primario, con vegetación arbustiva y herbácea, suelos con estructura granular, textura franco arcillosa, presencia de raíces finas y medias comunes, coloración munsell 5YR 3/3

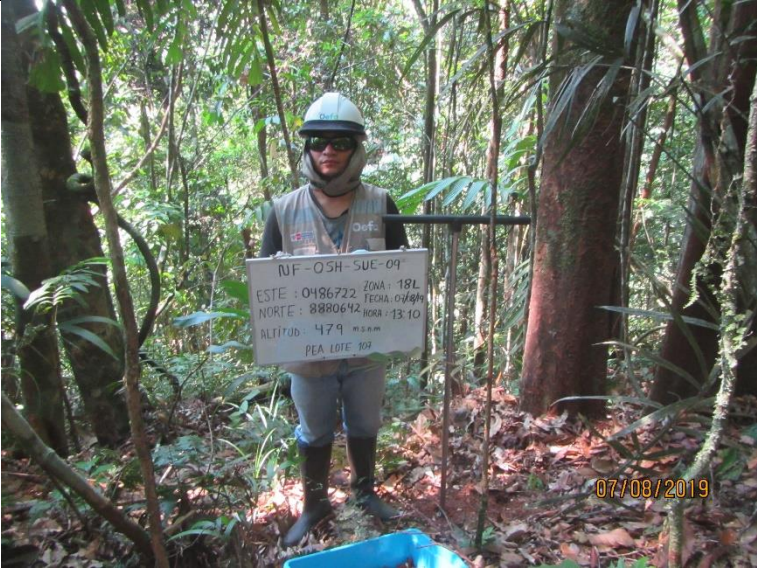
Distrito	Puerto Bermúdez	Provincia	Oxapampa	Departamento	Pasco
<b>Fotografía N° 14</b>

<b>NF-OSH-SUE-09</b>					
Fecha: 07/08/2019					
Hora: 13:10					
<b>Coordenadas</b> UTM -WGS 84 – Zona 18L					
Este (m): 486722					
Norte (m): 8880642					
Altitud (m s. n. m.): 479					
Precisión: ± 3 m					
<b>Descripción:</b>		Punto ubicado aproximadamente a 110 m al noroeste de la futura poza de quema en la Locación Osheki.			
<b>Observaciones:</b>		Zona de bosque primario, con vegetación arbustiva y herbácea, suelos con estructura migajosa, textura arcillosa, presencia de raíces finas abundantes, coloración munsell 5YR 4/3			
Distrito	Puerto Bermúdez	Provincia	Oxapampa	Departamento	Pasco
<b>Fotografía N° 15</b>

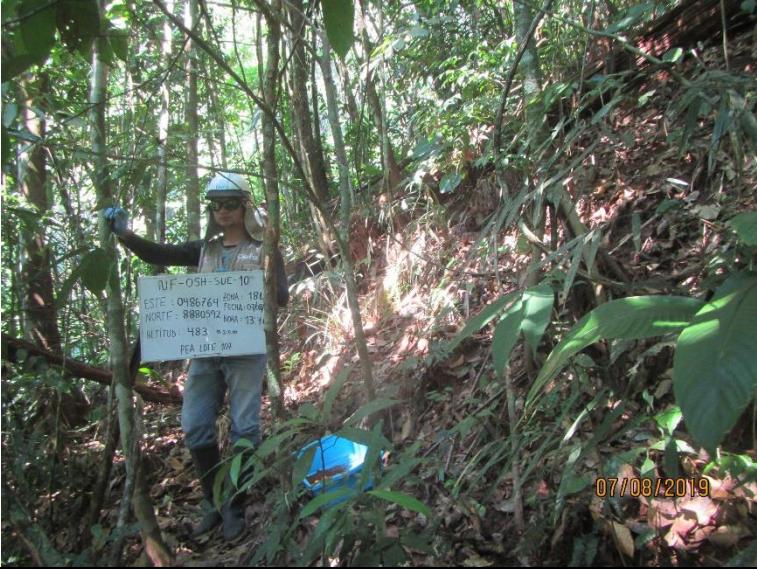
<b>NF-OSH-SUE-10</b>					
Fecha: 07/08/2019					
Hora: 13:46					
<b>Coordenadas</b> UTM -WGS 84 – Zona 18L					
Este (m): 486764					
Norte (m): 8880592					
Altitud (m s. n. m.): 483

Precisión: ± 3 m					
<b>Descripción:</b>		Punto ubicado aproximadamente a 90 m al noreste de la futura poza de quema en la Locación Osheki			
<b>Observaciones:</b>		Zona de bosque primario, con vegetación arbustiva y herbácea, suelos con estructura granular, textura franco arcillosa, presencia de raíces finas y muy finas abundantes, coloración munsell 2.5YR 3/4

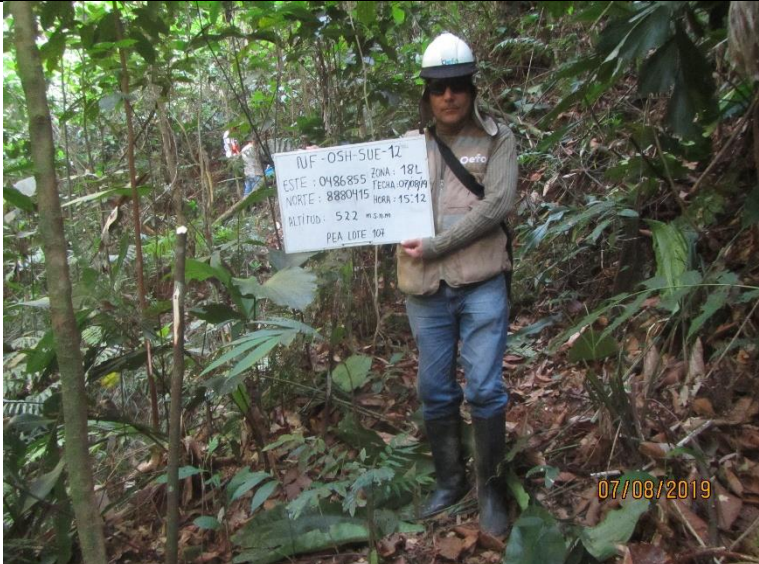
<b>NF-OSH-SUE-12</b>					
Fecha: 07/08/2019					
Hora: 15:12					
<b>Coordenadas UTM -WGS 84 – Zona 18L</b>					
Este (m): 486855					
Norte (m): 8880415					
Altitud (m s. n. m.): 522

Precisión: ± 3 m					
<b>Descripción:</b>		Punto ubicado aproximadamente a 100 m al este del futuro pozo de perforación Osheki en la Locación Osheki.			
<b>Observaciones:</b>		Zona de bosque primario, con vegetación arbustiva y herbácea, suelos con estructura granular, textura arcillosa, presencia de raíces muy finas, finas abundantes, coloración munsell 2.5YR 4/4

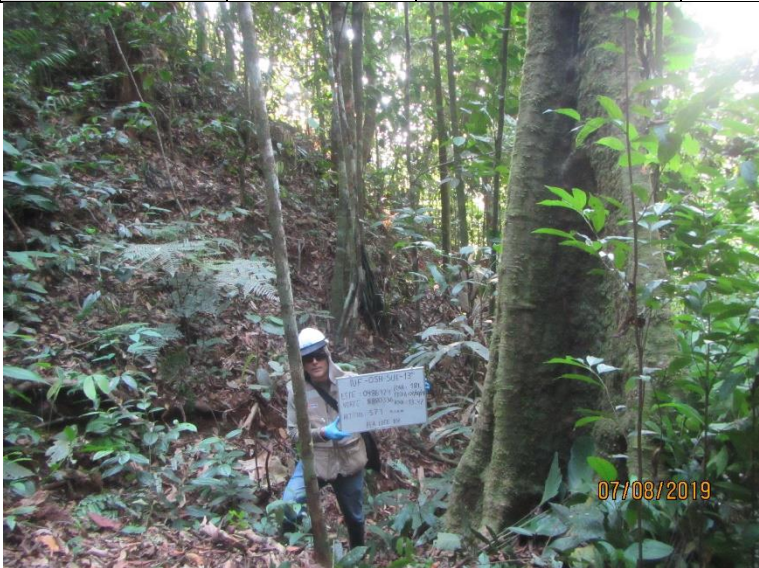
Distrito	Puerto Bermúdez	Provincia	Oxapampa	Departamento	Pasco
<b>Fotografía N° 18</b>

<b>NF-OSH-SUE-13</b>					
Fecha: 07/08/2019					
Hora: 15:47					
<b>Coordenadas UTM -WGS 84 – Zona 18L</b>					
Este (m): 486924					
Norte (m): 8880336					
Altitud (m s. n. m.): 571					
Precisión: ± 3 m					
<b>Descripción:</b>		Punto ubicado aproximadamente a 90 m al este del futuro helipuerto en la Locación Osheki.			
<b>Observaciones:</b>		Zona de bosque primario, con vegetación arbustiva y herbácea, suelos con estructura granular, textura franco arcillosa, presencia de raíces muy finas, finas abundantes, coloración munsell 2.5YR 3/4			
Distrito	Puerto Bermúdez	Provincia	Oxapampa	Departamento	Pasco
<b>Fotografía N° 19</b>

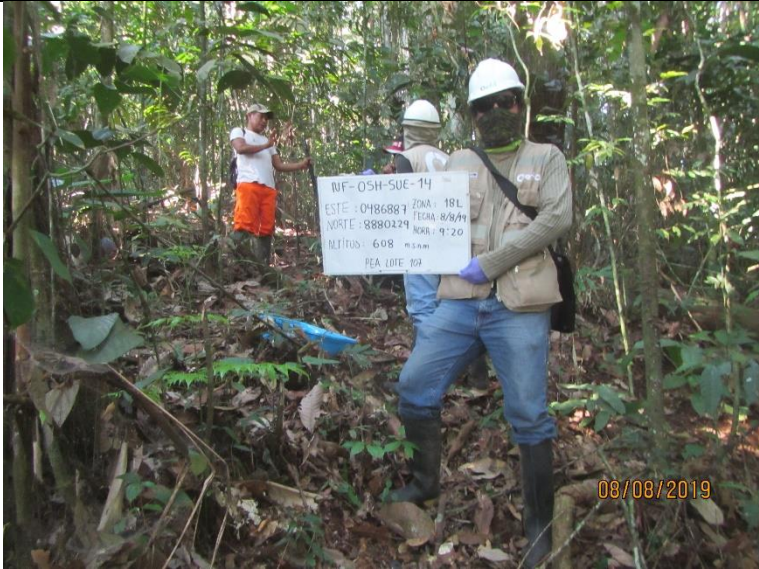
<b>NF-OSH-SUE-14</b>					
Fecha: 08/08/2019					
Hora: 09:20					
<b>Coordenadas UTM -WGS 84 – Zona 18L</b>					
Este (m): 486887					
Norte (m): 8880229					
Altitud (m s. n. m.): 608

Precisión: ± 3 m					
<b>Descripción:</b>		Punto ubicado aproximadamente a 80 m al sur del futuro helipuerto en la Locación Osheki.			
<b>Observaciones:</b>		Zona de bosque primario, con vegetación arbustiva y herbácea, suelos con estructura granular, textura arcillosa, presencia de raíces finas abundantes, coloración munsell 2.5YR 3/4

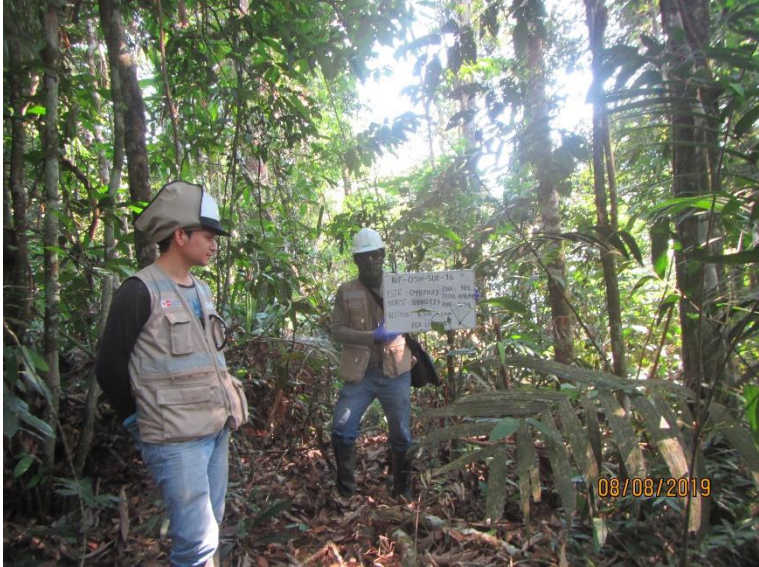
<b>NF-OSH-SUE-16</b>					
<b>Fecha:</b> 08/08/2019					
<b>Hora:</b> 09:55					
<b>Coordenadas UTM -WGS 84 – Zona 18L</b>					
<b>Este (m):</b> 487023

<b>Norte (m):</b> 8880123					
<b>Altitud (m s. n. m.):</b> 650					
<b>Precisión:</b> ± 3 m					
<b>Descripción:</b>		Punto ubicado aproximadamente a 250 m al sureste del futuro helipuerto en la Locación Osheki.			
<b>Observaciones:</b>		Zona de bosque primario, con vegetación arbustiva y herbácea, suelos con estructura granular, textura arcillosa, presencia de raíces finas abundantes, coloración munsell 2.5YR 3/4

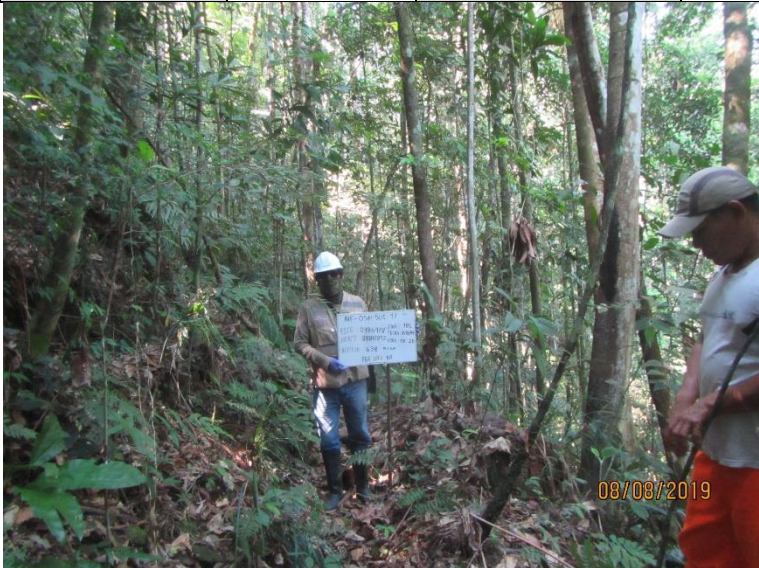
Distrito	Puerto Bermúdez	Provincia	Oxapampa	Departamento	Pasco
<b>Fotografía N° 22</b>

<b>NF-OSH-SUE-17</b>					
<b>Fecha:</b> 08/08/2019					
<b>Hora:</b> 10:20					
<b>Coordenadas UTM -WGS 84 – Zona 18L</b>					
<b>Este (m):</b> 486978					
<b>Norte (m):</b> 8880092					
<b>Altitud (m s. n. m.):</b> 638					
<b>Precisión:</b> ± 3 m					
<b>Descripción:</b>		Punto ubicado aproximadamente a 244 m al sur del futuro helipuerto en la Locación Osheki.			
<b>Observaciones:</b>		Zona de bosque primario, con vegetación arbustiva y herbácea, suelos con estructura granular, textura arcillosa, presencia de raíces finas y medias comunes, coloración munsell 2.5YR 3/4			
Distrito	Puerto Bermúdez	Provincia	Oxapampa	Departamento	Pasco
<b>Fotografía N° 23</b>

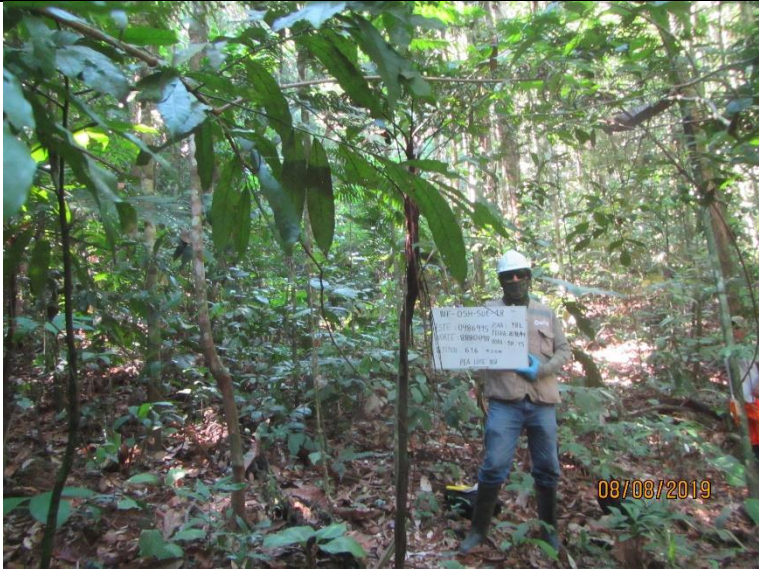
<b>NF-OSH-SUE-18</b>					
<b>Fecha:</b> 08/08/2019					
<b>Hora:</b> 10:45					
<b>Coordenadas UTM -WGS 84 – Zona 18L</b>					
<b>Este (m):</b> 486915

<b>Norte (m):</b> 8880098					
<b>Altitud (m s. n. m.):</b> 616					
<b>Precisión:</b> ± 3 m					
<b>Descripción:</b>		Punto ubicado aproximadamente a 200 m al sur del futuro helipuerto en la Locación Osheki.			
<b>Observaciones:</b>		Zona de bosque primario, con vegetación arbustiva y herbácea, suelos con estructura granular, textura franco arcillosa, presencia de raíces muy finas y finas abundantes, coloración munsell 2.5YR 3/4

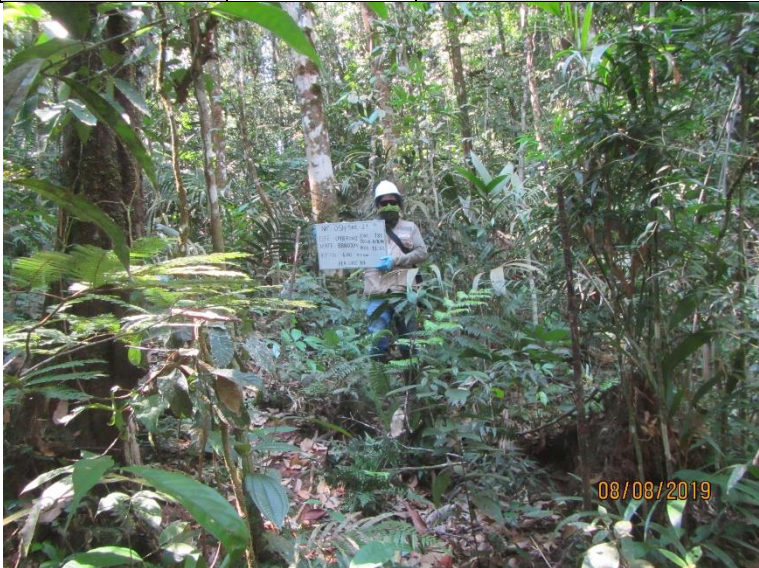
Distrito	Puerto Bermúdez	Provincia	Oxapampa	Departamento	Pasco
<b>Fotografía N° 26</b>

<b>NF-OSH-SUE-21</b>					
<b>Fecha:</b> 08/08/2019					
<b>Hora:</b> 12:55					
<b>Coordenadas UTM -WGS 84 – Zona 18L</b>					
<b>Este (m):</b> 487002					
<b>Norte (m):</b> 8880374					
<b>Altitud (m s. n. m.):</b> 600					
<b>Precisión:</b> ± 3 m					
<b>Descripción:</b>		Punto ubicado aproximadamente a 175 m al este del futuro helipuerto en la Locación Osheki.			
<b>Observaciones:</b>		Zona de bosque primario, con vegetación arbustiva y herbácea, suelos con estructura granular, textura arcillosa, presencia de raíces finas abundantes, coloración munsell 2.5YR 4/6			
Distrito	Puerto Bermúdez	Provincia	Oxapampa	Departamento	Pasco
<b>Fotografía N° 27</b>

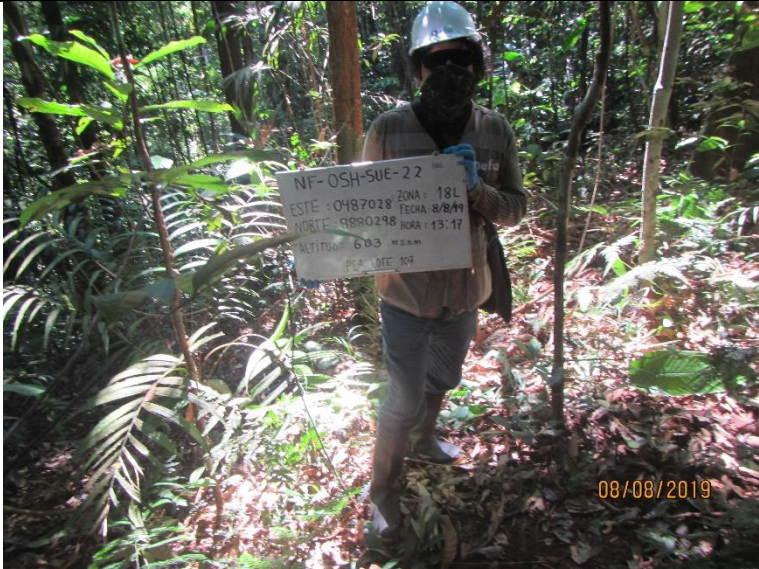
<b>NF-OSH-SUE-22</b>					
<b>Fecha:</b> 08/08/2019					
<b>Hora:</b> 13:17					
<b>Coordenadas UTM -WGS 84 – Zona 18L</b>					
<b>Este (m):</b> 487028

<b>Norte (m):</b> 8880298					
<b>Altitud (m s. n. m.):</b> 603					
<b>Precisión:</b> ± 3 m					
<b>Descripción:</b>		Punto ubicado aproximadamente a 85 m al sur del punto de muestreo NF-OHS-SUE-21.			
<b>Observaciones:</b>		Zona de bosque primario, con vegetación arbustiva y herbácea, suelos con estructura granular, textura arcillosa, presencia de raíces finas abundantes, coloración munsell 2.5YR 3/6

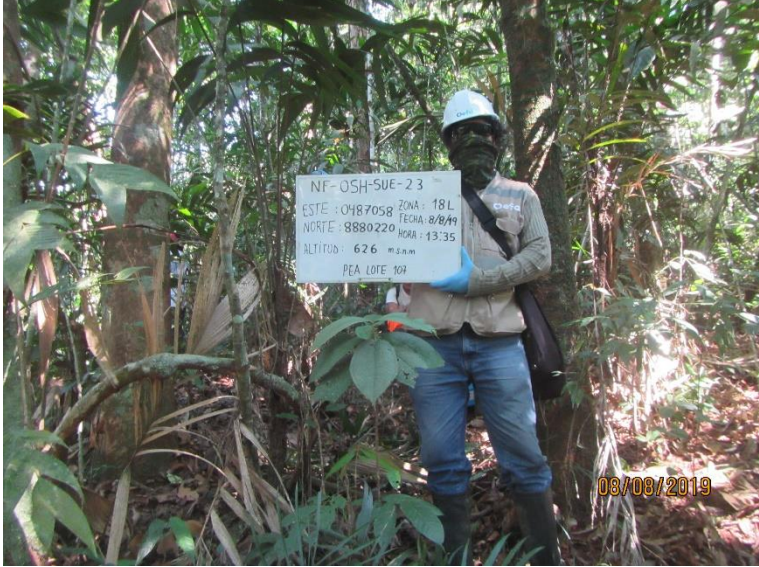
Distrito	Puerto Bermúdez	Provincia	Oxapampa	Departamento	Pasco
<b>Fotografía N° 28</b>

<b>NF-OSH-SUE-23</b>					
Fecha: 08/08/2019					
Hora: 13:35					
<b>Coordenadas UTM -WGS 84 – Zona 18L</b>					
Este (m): 487058					
Norte (m): 8880220					
Altitud (m s. n. m.): 626					
Precisión: ± 3 m					
<b>Descripción:</b>		Punto ubicado aproximadamente a 80 m al sur del punto de muestreo NF-OHS-SUE-22.			
<b>Observaciones:</b>		Zona de bosque primario, con vegetación arbustiva y herbácea, suelos con estructura granular, textura franco arcillosa, presencia de raíces finas, medias comunes, coloración munsell 2.5YR 4/6			
Distrito	Puerto Bermúdez	Provincia	Oxapampa	Departamento	Pasco
<b>Fotografía N° 29</b>

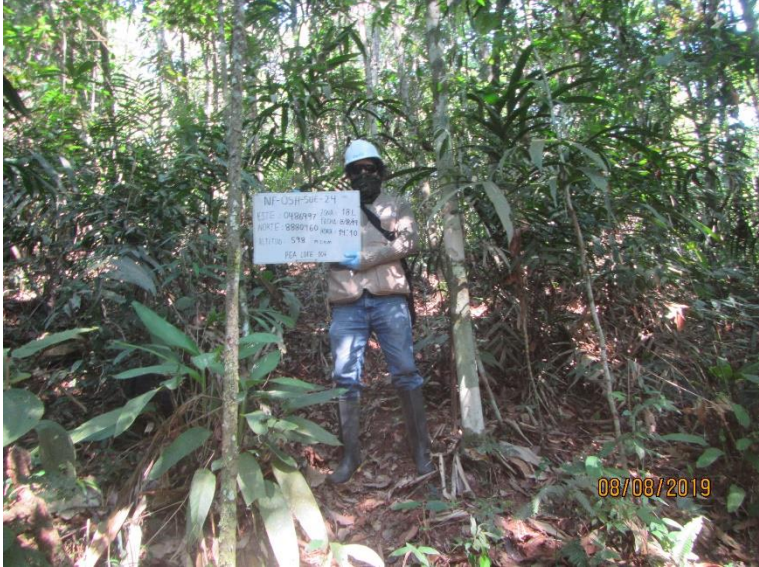
<b>NF-OSH-SUE-24</b>					
Fecha: 08/08/2019					
Hora: 14:10					
<b>Coordenadas UTM -WGS 84 – Zona 18L</b>					
Este (m): 486997					
Norte (m): 8880460					
Altitud (m s. n. m.): 598					
Precisión: ± 3 m

<b>Descripción:</b>		Punto ubicado aproximadamente a 80 m al norte del punto de muestreo NF-OHS-SUE-21.			
<b>Observaciones:</b>		Zona de bosque primario, con vegetación arbustiva y herbácea, suelos con estructura granular, textura franco arcillosa, presencia de raíces finas, medias comunes, coloración munsell 2.5YR 4/6

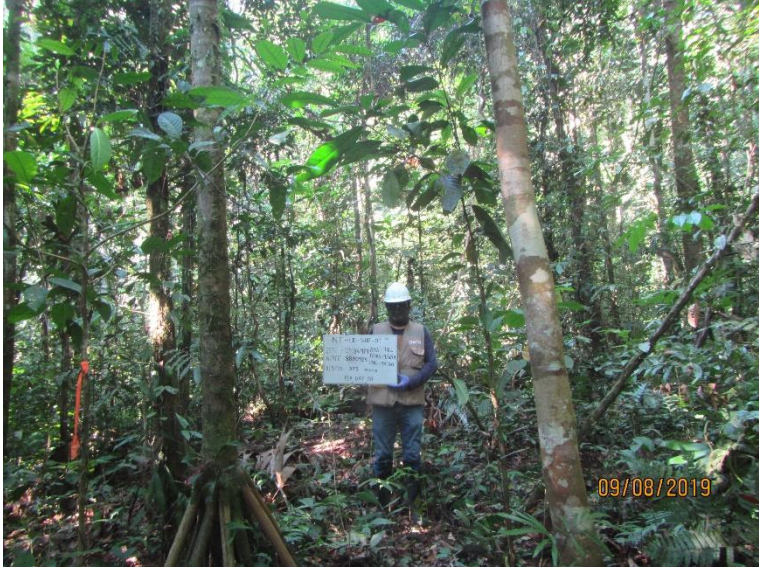
<b>NF-LD-SUE-02</b>					
<b>Fecha:</b> 09/08/2019					
<b>Hora:</b> 10:33

<b>Coordenadas UTM -WGS 84 – Zona 18L</b>					
<b>Este (m):</b> 487095					
<b>Norte (m):</b> 8881210					
<b>Altitud (m s. n. m.):</b> 368					
<b>Precisión:</b> ± 3 m					
<b>Descripción:</b>		Punto ubicado aproximadamente a 13 m de la margen izquierda de la futura línea de flujo y aproximadamente a 310 m al norte del punto NF-LD-SUE-01.			
<b>Observaciones:</b>		Zona de bosque primario, con vegetación arbustiva y herbácea, suelos con estructura granular, textura arcilloso limosa, presencia de raíces finas, medias comunes, coloración munsell 7.5YR 4/6

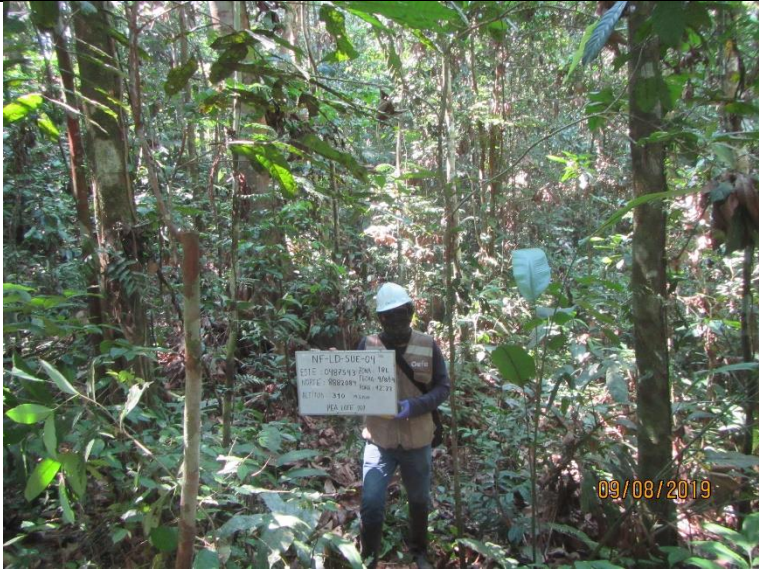
<b>NF-LD-SUE-04</b>					
Fecha: 09/08/2019					
Hora: 12:27					
<b>Coordenadas</b> UTM -WGS 84 – Zona 18L					
Este (m): 487543

Norte (m): 8882084					
Altitud (m s. n. m.): 310					
Precisión: ± 3 m					
<b>Descripción:</b>		Punto ubicado aproximadamente a 16 m de la margen derecha de la futura línea de flujo y aproximadamente a 470 m al norte del punto NF-LD-SUE-03.			
<b>Observaciones:</b>		Zona de bosque primario, con vegetación arbustiva y herbácea, suelos con estructura granular, textura arcillosa, presencia de raíces muy finas, finas abundantes, coloración munsell 5YR 3/4

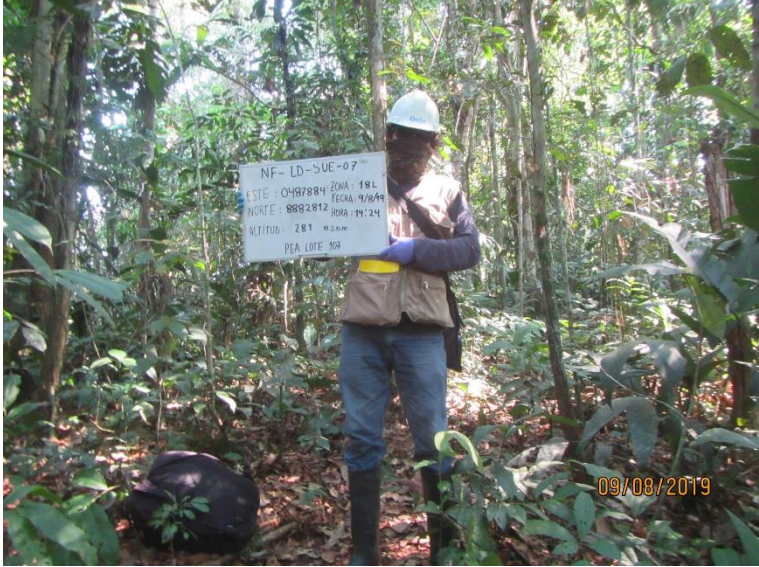
Distrito	Puerto Bermúdez	Provincia	Oxapampa	Departamento	Pasco
<b>Fotografía N° 37</b>

<b>NF-LD-SUE-07</b>					
<b>Fecha:</b> 09/08/2019					
<b>Hora:</b> 14:24					
<b>Coordenadas UTM -WGS 84 – Zona 18L</b>					
<b>Este (m):</b> 487884					
<b>Norte (m):</b> 8882812					
<b>Altitud (m s. n. m.):</b> 281					
<b>Precisión:</b> ± 3 m					
<b>Descripción:</b>		Punto ubicado aproximadamente a 13 m de la margen derecha de la futura línea de flujo y aproximadamente a 210 m al noreste del punto NF-LD-SUE-06.			
<b>Observaciones:</b>		Zona de bosque primario, con vegetación arbustiva y herbácea, suelos con estructura granular, arcilloso limosa, presencia de raíces finas abundantes, coloración munsell 5YR 3/4			
Distrito	Puerto Bermúdez	Provincia	Oxapampa	Departamento	Pasco
<b>Fotografía N° 38</b>

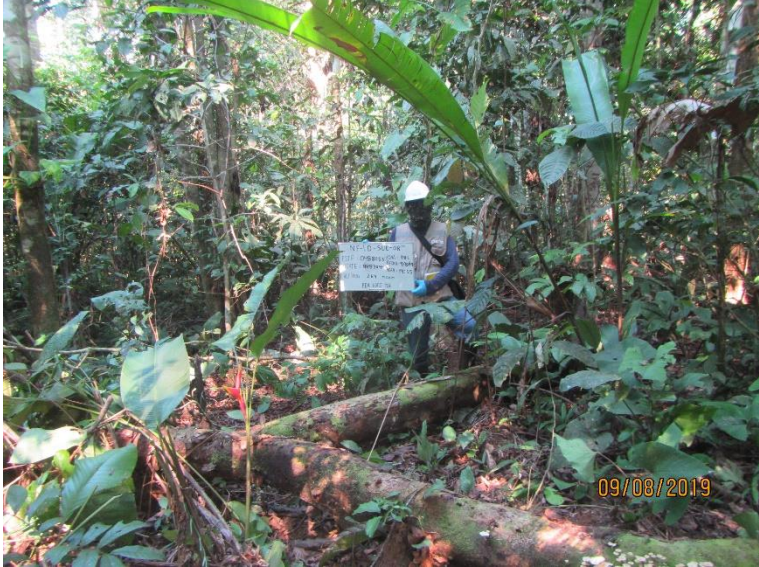
<b>NF-LD-SUE-08</b>					
<b>Fecha:</b> 09/08/2019					
<b>Hora:</b> 14:55					
<b>Coordenadas UTM -WGS 84 – Zona 18L</b>

<b>Este (m):</b> 488053					
<b>Norte (m):</b> 8883041					
<b>Altitud (m s. n. m.):</b> 264					
<b>Precisión:</b> ± 3 m					
<b>Descripción:</b>		Punto ubicado aproximadamente a 40 m de la margen derecha de la futura línea de flujo y aproximadamente a 280 m al noreste del punto NF-LD-SUE-07			
<b>Observaciones:</b>		Zona de bosque primario, con vegetación arbustiva y herbácea, suelos con estructura granular, arcillosa, presencia de raíces finas, medias comunes, coloración munsell 5YR 4/3

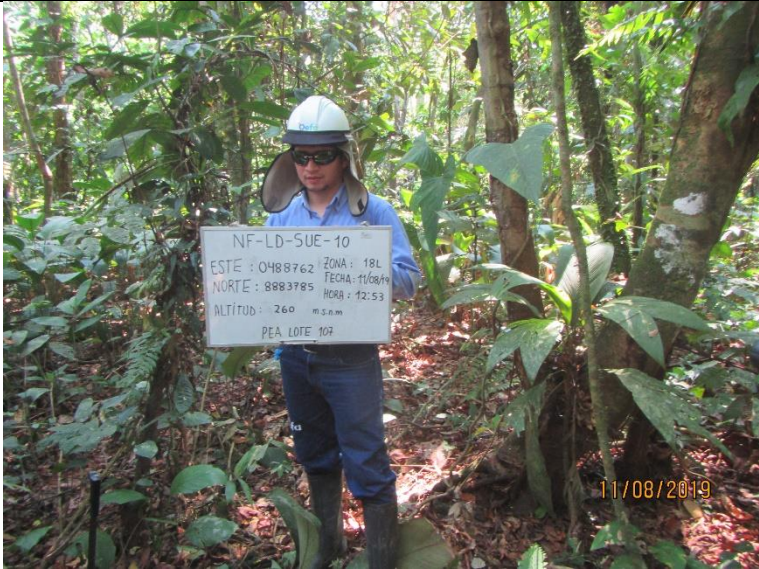
<b>NF-LD-SUE-10</b>					
Fecha: 11/08/2019					
Hora: 12:53					
<b>Coordenadas UTM -WGS 84 – Zona 18L</b>					
Este (m): 488762

Norte (m): 8883785					
Altitud (m s. n. m.): 260					
Precisión: ± 3 m					
<b>Descripción:</b>		Punto ubicado aproximadamente a 15 m de la margen derecha de la futura línea de flujo y aproximadamente a 580 m al noreste del punto NF-LD-SUE-09.			
<b>Observaciones:</b>		Zona de bosque primario, con vegetación arbustiva y herbácea, suelos con estructura granular, textura franco arcillosa, presencia de raíces finas, medias comunes, coloración munsell 5YR 4/4

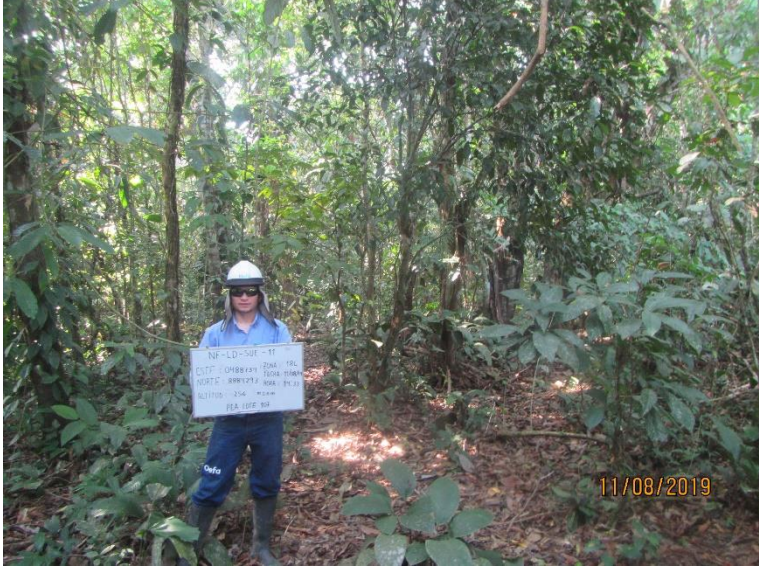
Distrito	Puerto Bermúdez	Provincia	Oxapampa	Departamento	Pasco
<b>Fotografía N° 41</b>

<b>NF-LD-SUE-11</b>					
Fecha: 11/08/2019					
Hora: 14:33					
<b>Coordenadas UTM -WGS 84 – Zona 18L</b>					
Este (m): 488734					
Norte (m): 8884293					
Altitud (m s. n. m.): 256					
Precisión: ± 3 m					
<b>Descripción:</b>		Punto ubicado aproximadamente a 70 m de la margen izquierda de la futura línea de flujo y aproximadamente a 580 m al noroeste del punto NF-LD-SUE-10.			
<b>Observaciones:</b>		Zona de bosque primario, con vegetación arbustiva y herbácea, suelos con estructura granular, textura arcillo limosa, presencia de raíces finas, medias comunes, coloración munsell 5YR 4/3			
Distrito	Puerto Bermúdez	Provincia	Oxapampa	Departamento	Pasco
<b>Fotografía N° 42</b>

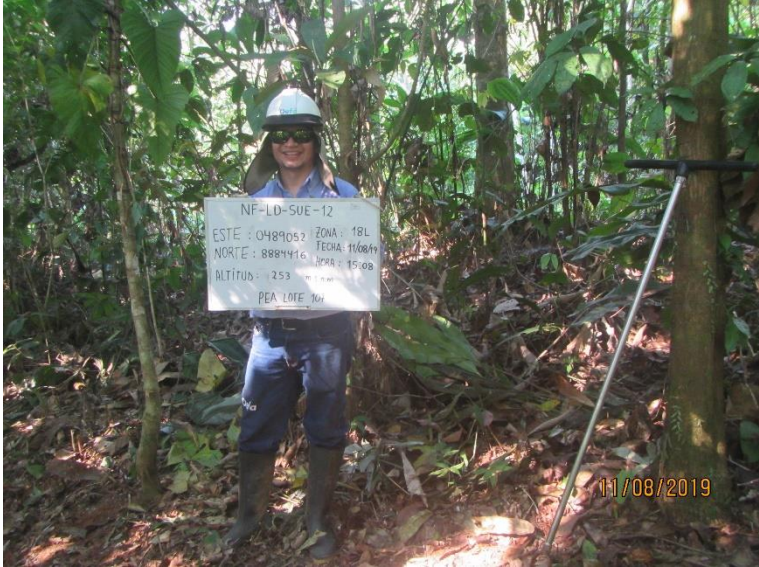
<b>NF-LD-SUE-12</b>					
Fecha: 11/08/2019					
Hora: 15:08					
<b>Coordenadas UTM -WGS 84 – Zona 18L</b>					
Este (m): 489052

Norte (m): 8884416					
Altitud (m s. n. m.): 253					
Precisión: ± 3 m					
<b>Descripción:</b>		Punto ubicado aproximadamente a 15 m de la margen derecha de la futura línea de flujo y aproximadamente a 340 m al noreste del punto NF-LD-SUE-11			
<b>Observaciones:</b>		Zona de bosque primario, con vegetación arbustiva y herbácea, suelos con estructura granular, textura arcillo limosa, presencia de raíces finas, medias comunes, coloración munsell 5YR 4/4

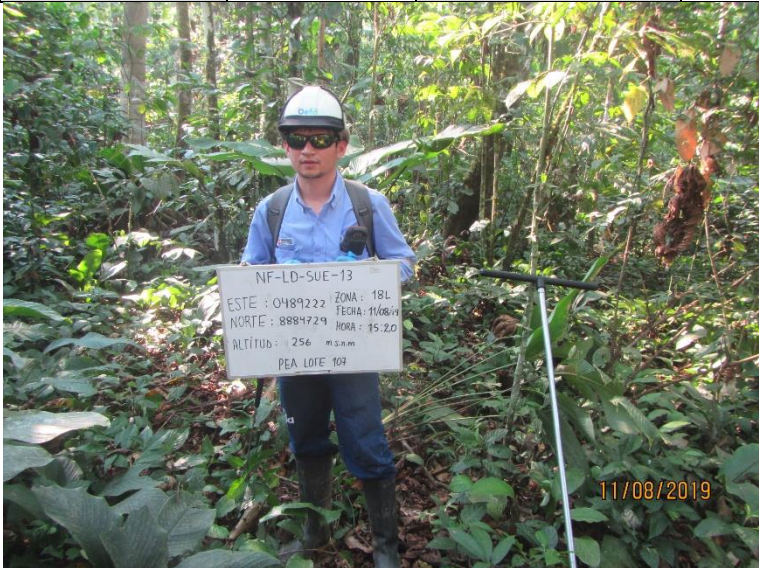
Distrito	Puerto Bermúdez	Provincia	Oxapampa	Departamento	Pasco
<b>Fotografía N° 43</b>

<b>NF-LD-SUE-13</b>					
Fecha: 11/08/2019					
Hora: 15:20					
<b>Coordenadas UTM -WGS 84 – Zona 18L</b>					
Este (m): 489222					
Norte (m): 8884729					
Altitud (m s. n. m.): 256					
Precisión: ± 3 m					
<b>Descripción:</b>		Punto ubicado aproximadamente a 75 m de la margen izquierda de la futura línea de flujo y aproximadamente a 355 m al norte del punto NF-LD-SUE-12.			
<b>Observaciones:</b>		Zona de bosque secundario, con vegetación arbustiva y herbácea, suelos con estructura granular, textura arcillo limosa, presencia de raíces finas, medias y gruesas comunes, coloración munsell 5YR 3/3			
Distrito	Puerto Bermúdez	Provincia	Oxapampa	Departamento	Pasco
<b>Fotografía N° 44</b>

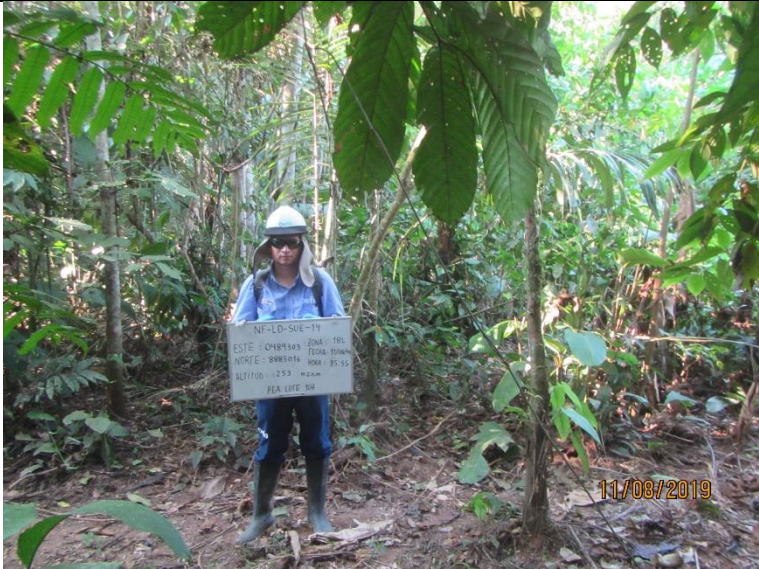
<b>NF-LD-SUE-14</b>					
Fecha: 11/08/2019					
Hora: 15:55					
<b>Coordenadas UTM -WGS 84 – Zona 18L</b>					
Este (m): 489303

Norte (m): 8885016					
Altitud (m s. n. m.): 253					
Precisión: ± 3 m					
<b>Descripción:</b>		Punto ubicado aproximadamente a 140 m de la margen izquierda de la futura línea de flujo y aproximadamente a 340 m al norte del punto NF-LD-SUE-13.			
<b>Observaciones:</b>		Zona de bosque secundario, con vegetación arbustiva y herbácea, suelos con estructura granular, textura arcillo limosa, presencia de raíces finas, medias y gruesas comunes, coloración munsell 5YR 3/3

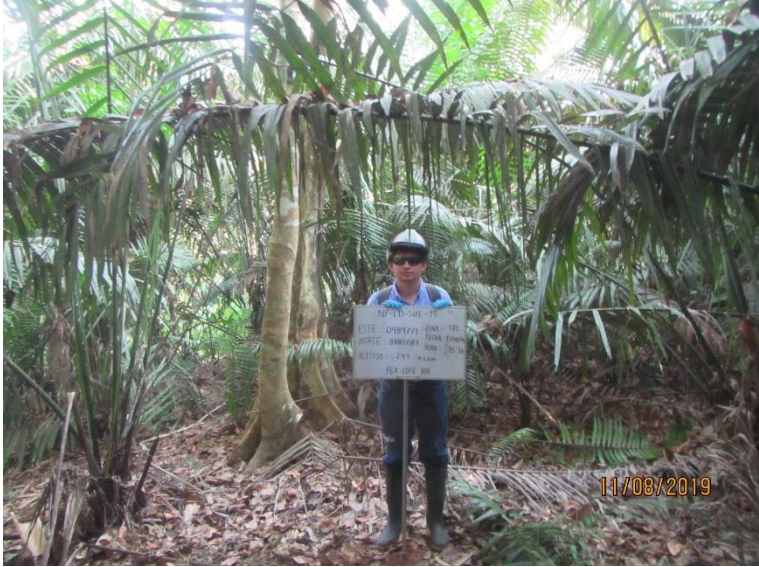
Distrito	Puerto Bermúdez	Provincia	Oxapampa	Departamento	Pasco
<b>Fotografía N° 45</b>

<b>NF-LD-SUE-15</b>					
<b>Fecha:</b> 11/08/2019					
<b>Hora:</b> 16:36					
<b>Coordenadas UTM -WGS 84 – Zona 18L</b>					
<b>Este (m):</b> 489771					
<b>Norte (m):</b> 8885083					
<b>Altitud (m s. n. m.):</b> 243					
<b>Precisión:</b> ± 3 m					
<b>Descripción:</b>		Punto ubicado aproximadamente a 120 m de la margen izquierda de la futura línea de flujo y aproximadamente a 470 m al norte del punto NF-LD-SUE-13.			
<b>Observaciones:</b>		Zona de bosque secundario, con vegetación arbustiva y herbácea, suelos con estructura granular, textura franco arcillosa, presencia de raíces finas, medias ,comunes, coloración munsell 5YR 4/4			
Distrito	Puerto Bermúdez	Provincia	Oxapampa	Departamento	Pasco
<b>Fotografía N° 46</b>

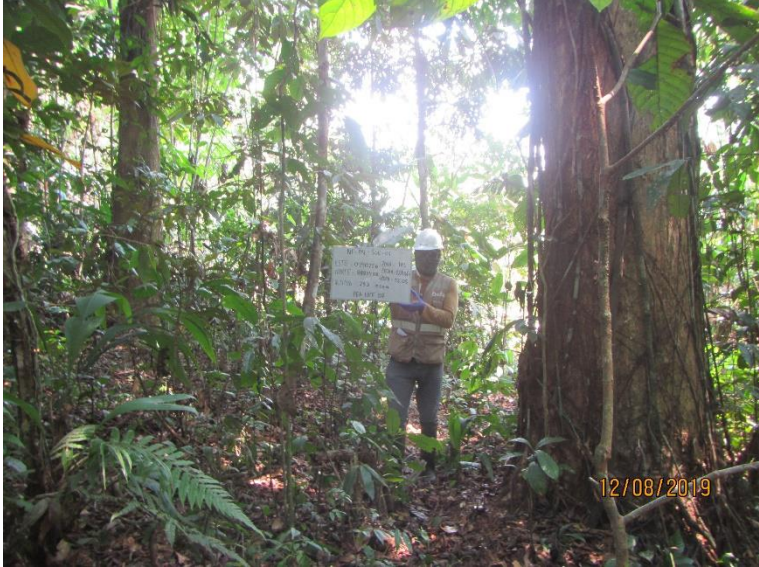
<b>NF-PAL-SUE-01</b>					
<b>Fecha:</b> 12/08/2019					
<b>Hora:</b> 12:05					
<b>Coordenadas UTM -WGS 84 – Zona 18L</b>

<b>Este (m):</b> 490256					
<b>Norte (m):</b> 8885408					
<b>Altitud (m s. n. m.):</b> 253					
<b>Precisión:</b> ± 3 m					
<b>Descripción:</b>		Punto ubicado aproximadamente a 130 m al noroeste de los futuros tanques de almacenamiento de Lodos de perforación.			
<b>Observaciones:</b>		Zona de bosque secundario, con vegetación arbustiva y herbácea, suelos con estructura granular, textura arcilloso limosa, presencia de raíces finas, medias, gruesas comunes, coloración munsell 5YR 4/4

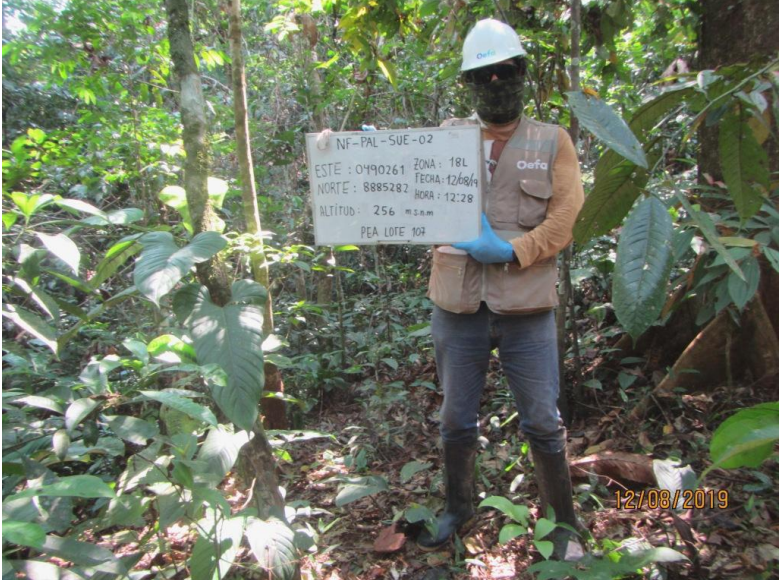
Distrito	Puerto Bermúdez	Provincia	Oxapampa	Departamento	Pasco
<b>Fotografía N° 47</b>

<b>NF-PAL-SUE-02</b>					
Fecha: 12/08/2019					
Hora: 12:28					
<b>Coordenadas UTM -WGS 84 – Zona 18L</b>					
Este (m): 490261					
Norte (m): 8885282					
Altitud (m s. n. m.): 256					
Precisión: ± 3 m					
<b>Descripción:</b>		Punto ubicado aproximadamente a 30 m al oeste de los futuros tanques de almacenamiento de Lodos de perforación.			
<b>Observaciones:</b>		Zona de bosque secundario, con vegetación arbustiva y herbácea, suelos con estructura granular, textura arcilloso limosa, presencia de raíces finas, medias, comunes, coloración munsell 5YR 4/4			
Distrito	Puerto Bermúdez	Provincia	Oxapampa	Departamento	Pasco
<b>Fotografía N° 48</b>
