**Determinación de niveles de fondo y de referencia para metales en áreas de posible afectación de la Locación Osheki, Línea de Flujo y Punto de Apoyo Logístico, del ámbito de influencia del Proyecto de Exploración de hidrocarburos Lote 107 – Locación Osheki, operado por Petrolífera Petroleum del Perú S.R.L.**

## **Fichas fotográficas de suelo**

**EVALUACIÓN AMBIENTAL TEMPRANA EN EL ÁREA DE INFLUENCIA DEL PROYECTO DE EXPLORACIÓN DE HIDROCARBUROS LOTE 107 – LOCACIÓN OSHEKI**

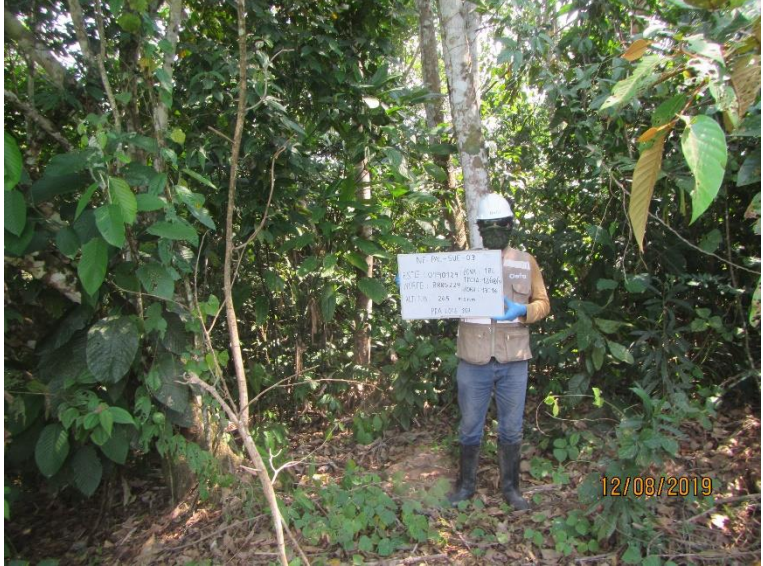
<b>NF-PAL-SUE-03</b>					
Fecha: 12/08/2019					
Hora: 13:16					
<b>Coordenadas UTM -WGS 84 – Zona 18L</b>					
Este (m): 490129					
Norte (m): 8885229					
Altitud (m s. n. m.): 265

Precisión: ± 3 m					
<b>Descripción:</b>		Punto ubicado aproximadamente a 150 m al suroeste de los futuros tanques de almacenamiento de Lodos de perforación.			
<b>Observaciones:</b>		Zona de bosque secundario, con vegetación arbustiva y herbácea, suelos con estructura granular, textura arcilloso limosa, presencia de raíces finas, medias, comunes, coloración munsell 5YR 4/3

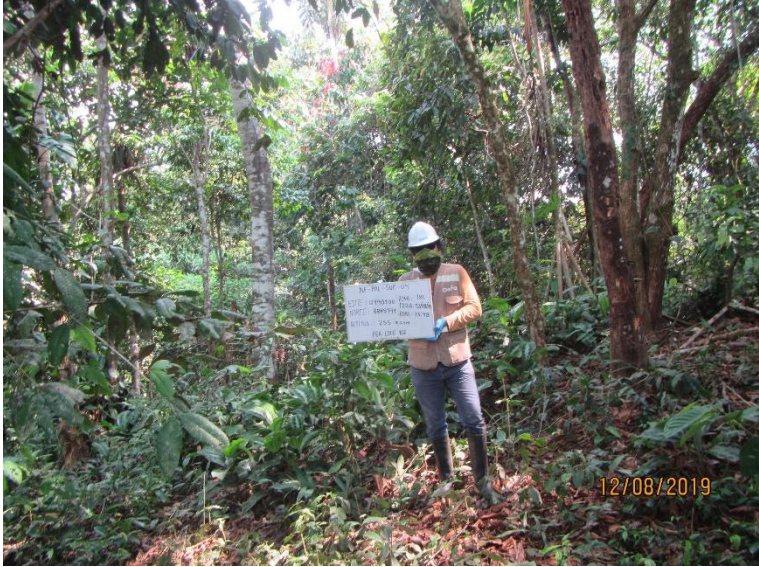
Distrito	Puerto Bermúdez	Provincia	Oxapampa	Departamento	Pasco
<b>Fotografía N° 49</b>

<b>NF-PAL-SUE-04</b>					
Fecha: 12/08/2019					
Hora: 13:48					
<b>Coordenadas UTM -WGS 84 – Zona 18L</b>					
Este (m): 490100					
Norte (m): 8885141					
Altitud (m s. n. m.): 255					
Precisión: ± 3 m					
<b>Descripción:</b>		Punto ubicado aproximadamente a 230 m al suroeste de los futuros tanques de almacenamiento de Lodos de perforación.			
<b>Observaciones:</b>		Zona de bosque secundario, con vegetación arbustiva y herbácea, suelos con estructura migajosa, textura arcillosa, presencia de raíces finas abundantes, coloración munsell 2.5YR 4/4			
Distrito	Puerto Bermúdez	Provincia	Oxapampa	Departamento	Pasco
<b>Fotografía N° 50</b>

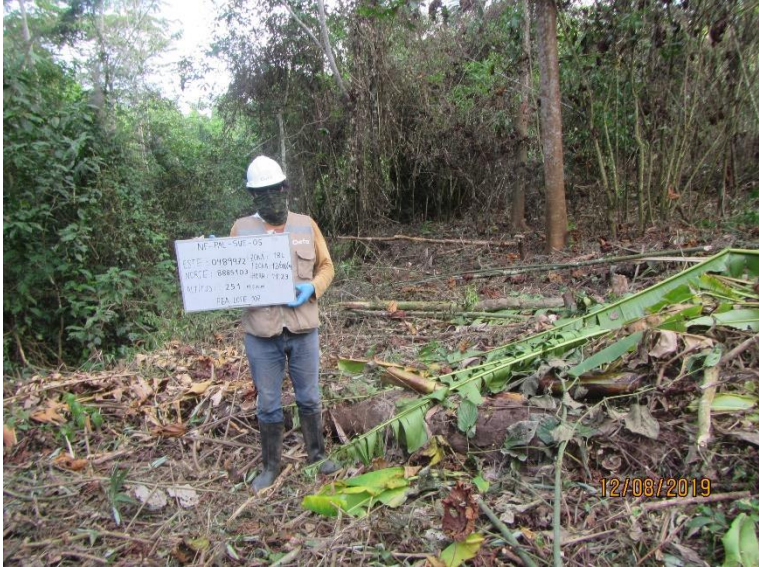
<b>NF-PAL-SUE-05</b>					
Fecha: 12/08/2019					
Hora: 14:23					
<b>Coordenadas UTM -WGS 84 – Zona 18L</b>					
Este (m): 489972					
Norte (m): 8885103					
Altitud (m s. n. m.): 251

Precisión: ± 3 m					
<b>Descripción:</b>		Punto ubicado aproximadamente a 300 m al sureste de los futuros tanques de almacenamiento de Lodos de perforación.			
<b>Observaciones:</b>		Zona de bosque secundario, con vegetación arbustiva y herbácea, suelos con estructura granular, textura franco arcillosa, presencia de raíces finas, medias comunes, coloración munsell 5YR 4/3

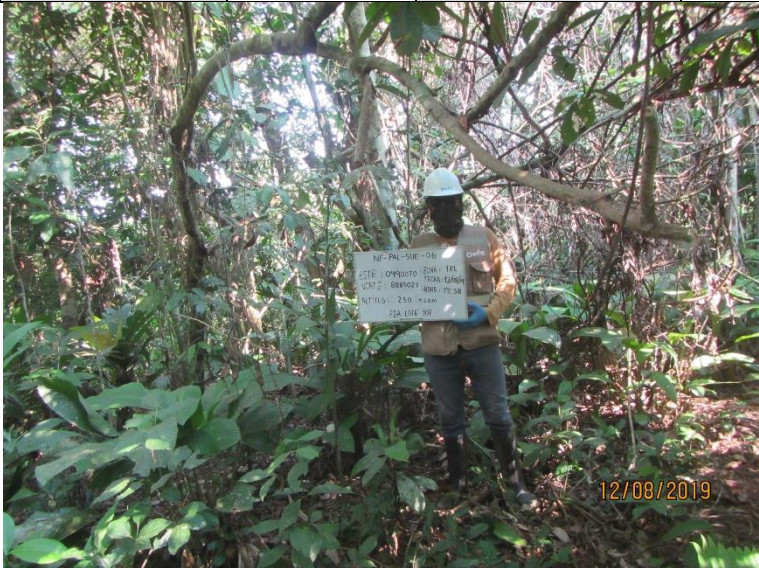
Distrito	Puerto Bermúdez	Provincia	Oxapampa	Departamento	Pasco
<b>Fotografía N° 51</b>

<b>NF-PAL-SUE-06</b>					
<b>Fecha:</b> 12/08/2019					
<b>Hora:</b> 14:58					
<b>Coordenadas UTM -WGS 84 – Zona 18L</b>					
<b>Este (m):</b> 490070					
<b>Norte (m):</b> 8885023					
<b>Altitud (m s. n. m.):</b> 250					
<b>Precisión:</b> ± 3 m					
<b>Descripción:</b>		Punto ubicado aproximadamente a 210 m al sureste de los futuros tanques de almacenamiento de agua para transporte a la Locación Osheki y para uso contra incendios.			
<b>Observaciones:</b>		Zona de bosque secundario, con vegetación arbustiva y herbácea, suelos con estructura granular, textura franco arcillosa, presencia de raíces finas, medias comunes, coloración munsell 5YR 3/4			
Distrito	Puerto Bermúdez	Provincia	Oxapampa	Departamento	Pasco
<b>Fotografía N° 52</b>

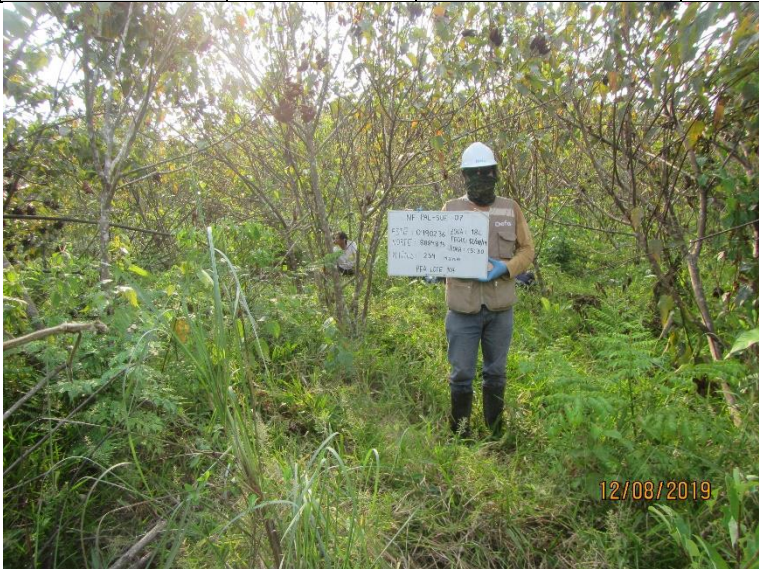
<b>NF-PAL-SUE-07</b>					
<b>Fecha:</b> 12/08/2019					
<b>Hora:</b> 15:30

<b>Coordenadas UTM -WGS 84 – Zona 18L</b>					
<b>Este (m):</b> 490236					
<b>Norte (m):</b> 8884815					
<b>Altitud (m s. n. m.):</b> 254					
<b>Precisión:</b> ± 3 m					
<b>Descripción:</b>		Punto ubicado aproximadamente a 250 m al suroeste de la futura planta de separación de cortes tratados.			
<b>Observaciones:</b>		Zona de bosque secundario con algunos cultivos, vegetación arbustiva y herbácea, suelos con estructura granular, textura franco arcillosa, presencia de raíces finas, medias comunes, coloración munsell 5YR 3/4

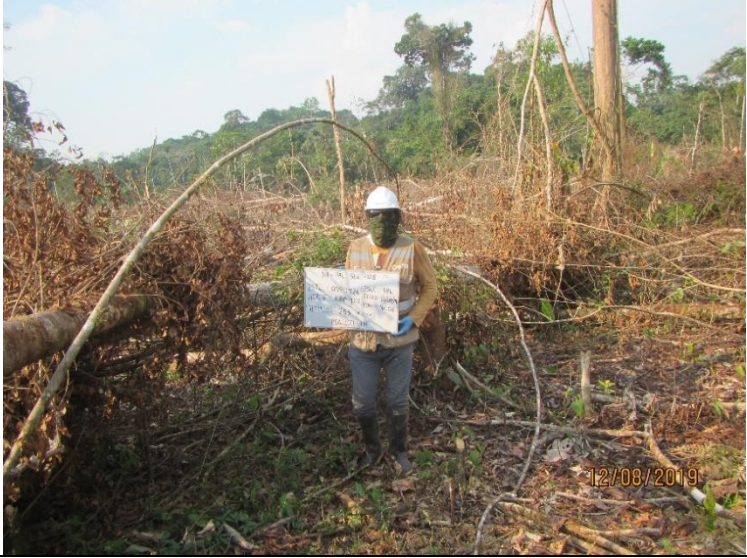
Distrito	Puerto Bermúdez	Provincia	Oxapampa	Departamento	Pasco
<b>Fotografía N° 53</b>

<b>NF-PAL-SUE-08</b>					
Fecha: 12/08/2019					
Hora: 16:00					
<b>Coordenadas</b> UTM -WGS 84 – Zona 18L					
Este (m): 490426					
Norte (m): 8884902					
Altitud (m s. n. m.): 253					
Precisión: ± 3 m					
<b>Descripción:</b>		Punto ubicado aproximadamente a 180 m al sureste de la futura planta de separación de cortes tratados.			
<b>Observaciones:</b>		Zona de bosque secundario talada, con suelo expuesto, escasa vegetación herbácea producto de la reciente quema, suelo con estructura granular, textura arcillosa, presencia de raíces muy finas, finas abundantes, coloración munsell 5YR 4/4			
Distrito	Puerto Bermúdez	Provincia	Oxapampa	Departamento	Pasco
<b>Fotografía N° 54</b>

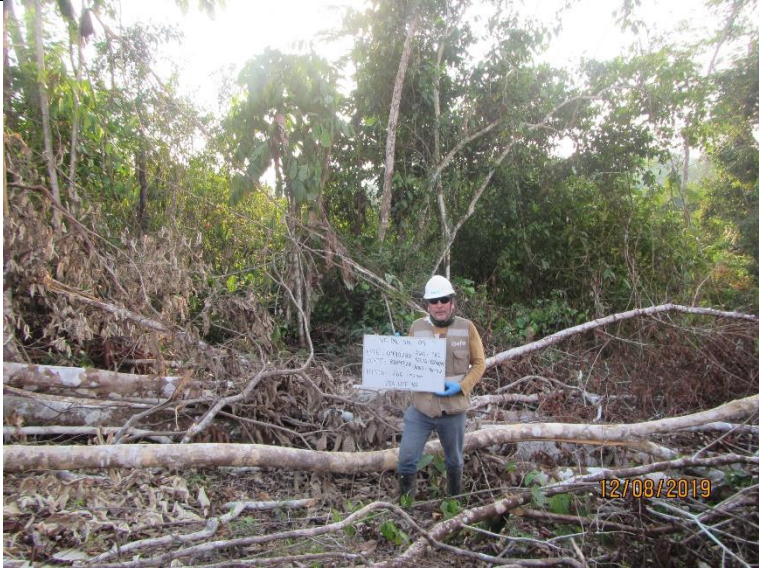
<b>NF-PAL-SUE-09</b>					
Fecha: 12/08/2019					
Hora: 16:42					
<b>Coordenadas</b> UTM -WGS 84 – Zona 18L					
Este (m): 490280

Norte (m): 8884928					
Altitud (m s. n. m.): 260					
Precisión: ± 3 m					
<b>Descripción:</b>		Punto ubicado aproximadamente a 150 m al suroeste de la futura planta de separación de cortes tratados.			
<b>Observaciones:</b>		Zona de bosque secundario talada, con suelo expuesto, escasa vegetación herbácea producto de la reciente quema, suelo con estructura granular, textura arcillosa, presencia de raíces muy finas, medias comunes, coloración munsell 5YR 4/4

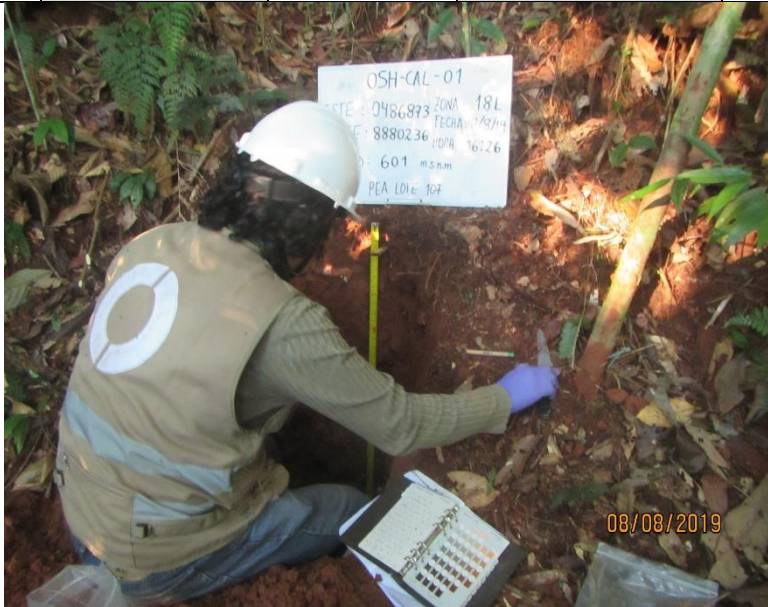
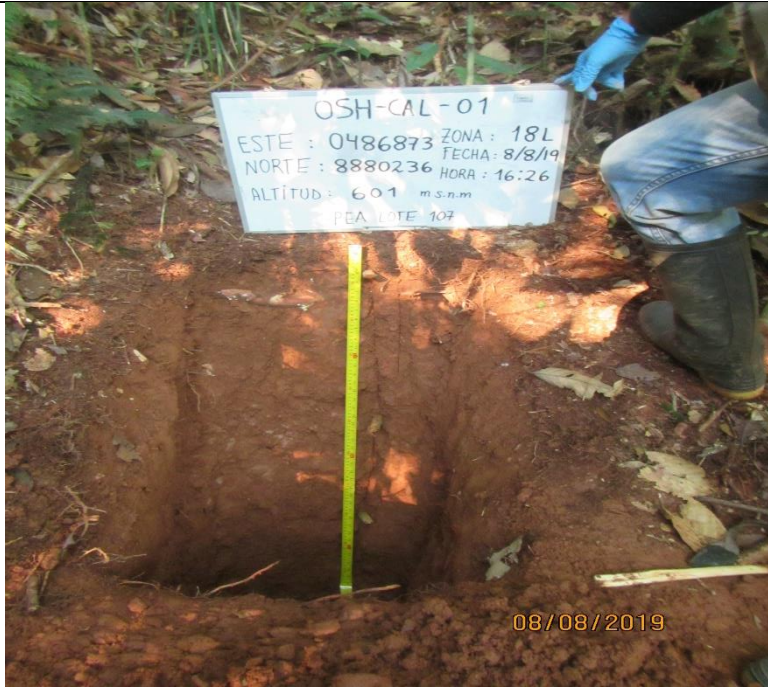
<b>Fotografía N° 57</b>					
<b>OSH-CAL-01</b>					
<b>Fecha:</b> 08/08/2019					
<b>Hora:</b> 16:26					
<b>Coordenadas UTM -WGS 84 – Zona 18L</b>					
<b>Este (m):</b> 486873					
<b>Norte (m):</b> 8880236					
<b>Altitud (m s. n. m.):</b> 601					
<b>Precisión:</b> ± 3 m

<b>Descripción:</b>	Calicata ubicada aproximadamente a 65 m al sur del futuro helipuerto en la Locación Osheki.				
<b>Observaciones:</b>	Zona de bosque primario, con una pendiente de entre 60 a 70 %, vegetación arbustiva (palo lagarto, paca de monte, siringa) y herbácea (mijae, helechos), se encontró 3 horizontes diagnóstico con estructura migajosa, de bloques y masiva, de textura arcillosa en los diferentes horizontes.

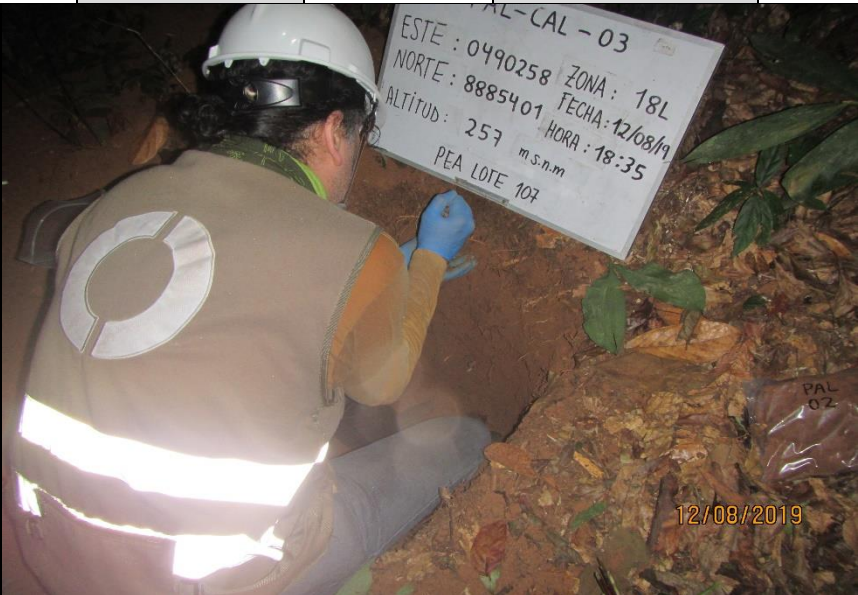
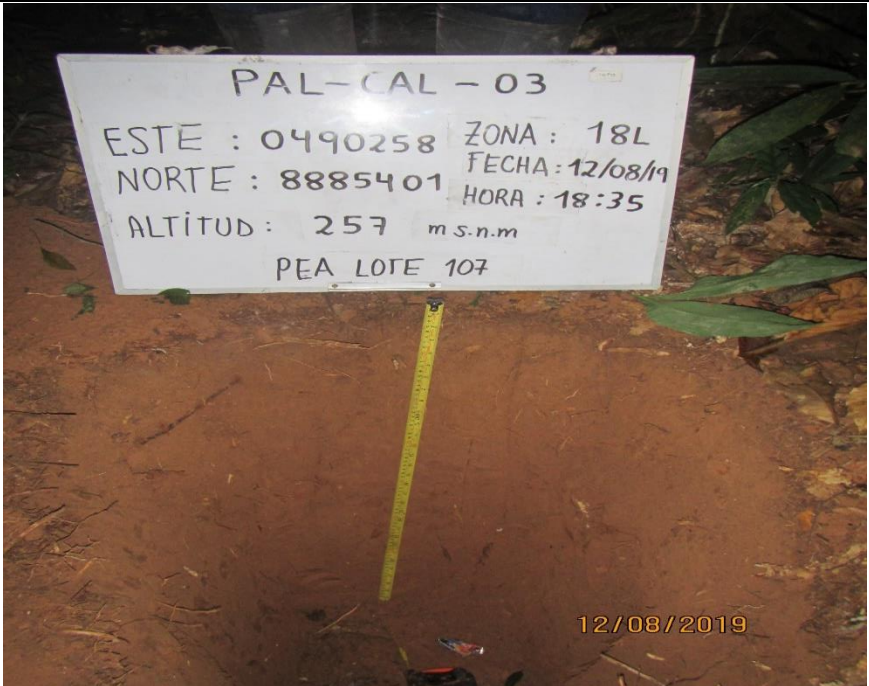
<p><b>Fotografía N° 61</b></p> <p><b>PAL-CAL-03</b></p> <p>Fecha: 12/08/2019</p> <p>Hora: 18:35</p> <p><b>Coordenadas UTM -WGS 84 – Zona 18L</b></p> <p>Este (m): 490258</p> <p>Norte (m): 8885401</p> <p>Altitud (m s. n. m.): 257</p> <p>Precisión: ± 3 m</p>

<p><b>Descripción:</b> Calicata ubicada aproximadamente a 120 m al noroeste de los futuros tanques de almacenamiento de Lodos de perforación.</p>					
<p><b>Observaciones:</b> Zona de bosque secundario, con una pendiente de entre 2 a 5 %, vegetación arbustiva (bobinzana, tacho, wicungo) y herbácea (mijae, helechos), se encontró 2 horizontes diagnóstico con estructura de bloques subangulares y de textura arcillosa en ambos horizontes.</p>
