**INFORME N° 0402 - 2015-OEFA/DE-SDCA-CIPASH**

**ASUNTO** : Identificación de pasivo ambiental del subsector hidrocarburos con código de Ficha OEFA F02416, ubicado en el Lote I, en el distrito de Pariñas de la provincia Talara del departamento de Piura.

### III. IDENTIFICACIÓN DE PASIVO AMBIENTAL DEL SUBSECTOR HIDROCARBUROS CON CÓDIGO DE FICHA OEFA F02416

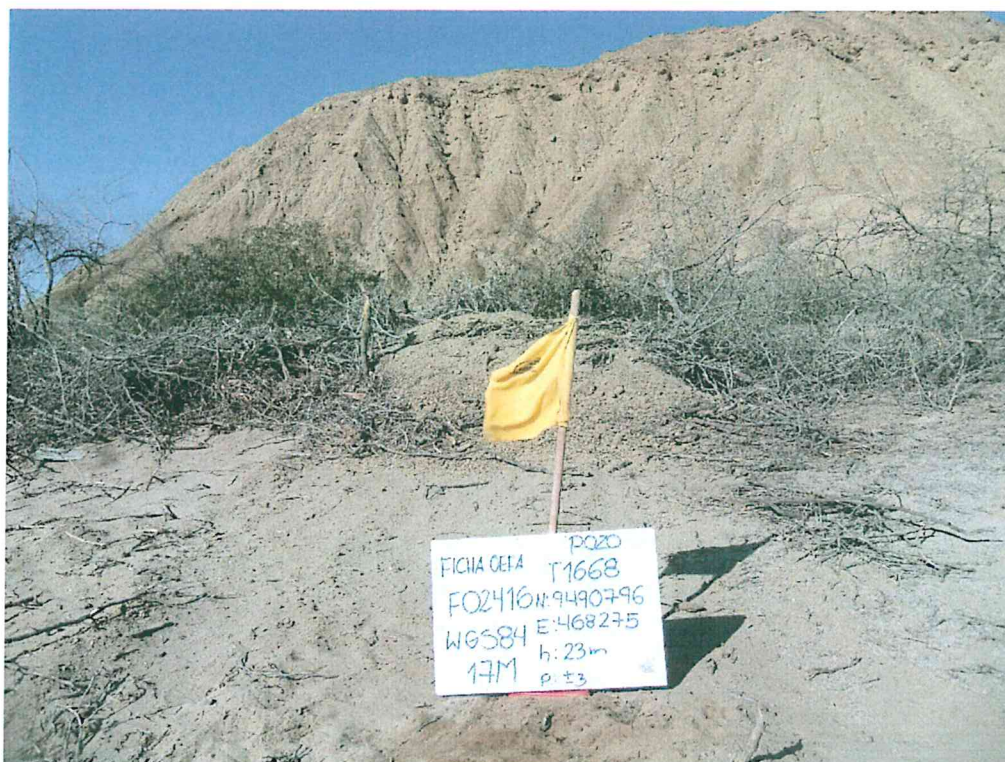
Fotografía N° 1. Pozo T1668 no ubicado superficialmente y que se encontraría enterrado, se observó restos de madera y suelo con hidrocarburos alrededor del área evaluada.

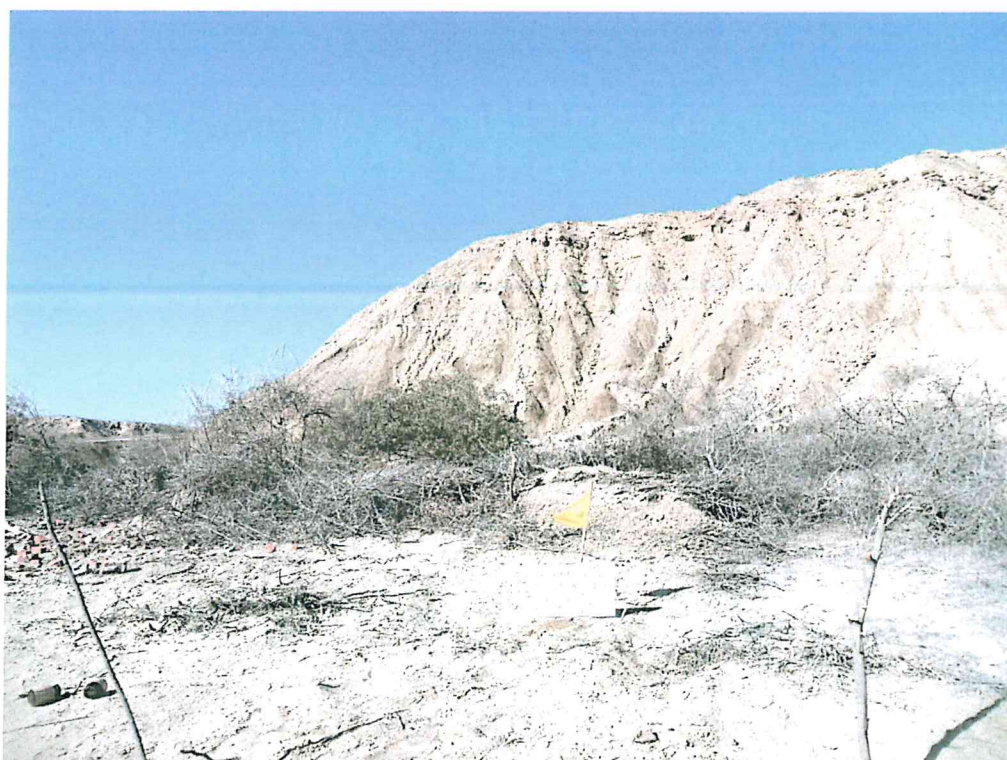
Fotografía N° 2. Vista del área circundante de la posible ubicación del Pozo T1668. Obsérvese ladrillos pertenecientes al titular de una vivienda de reciente construcción.

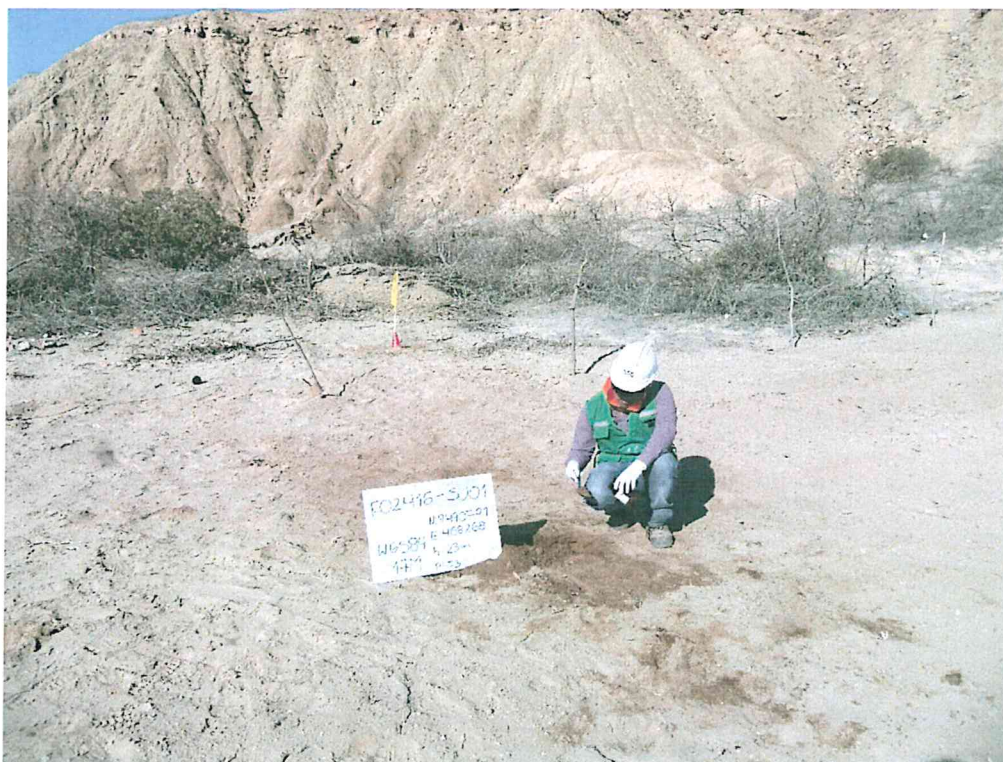
Fotografía N° 3. Toma de muestra de suelo en el punto F02416-SU01, ubicado a 7,6 m de la posible ubicación del *casing* del pozo

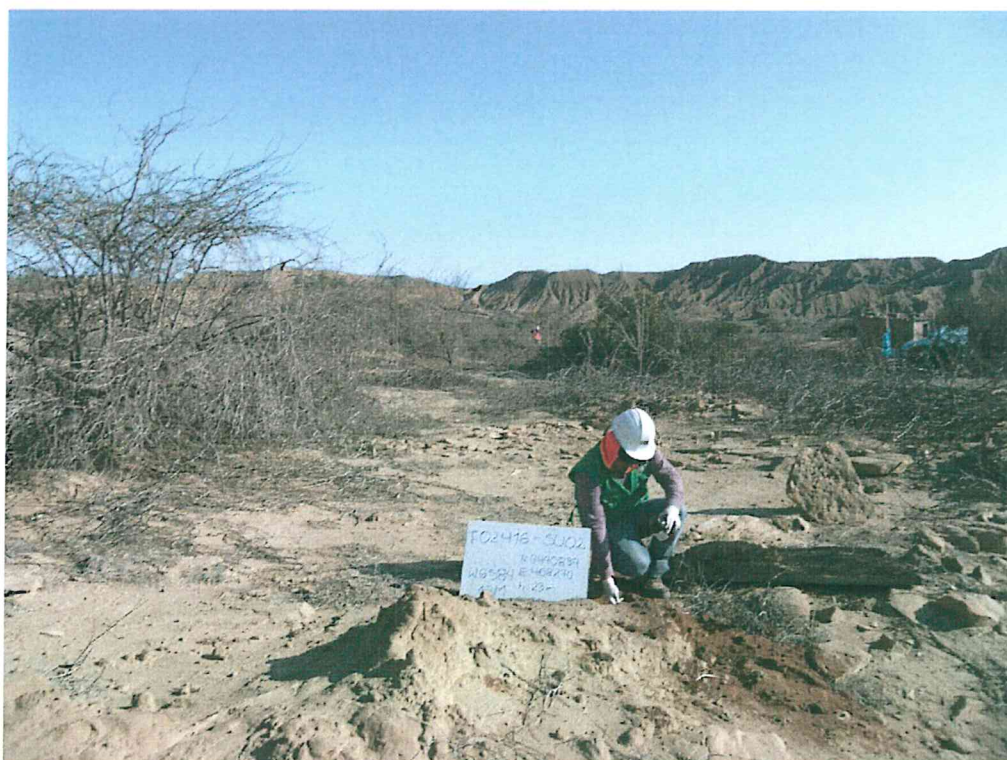
Fotografía N° 4. Toma de muestra de suelo en el punto F02416-SU02 ubicado a 43 m de la posible ubicación del *casing* del pozo.

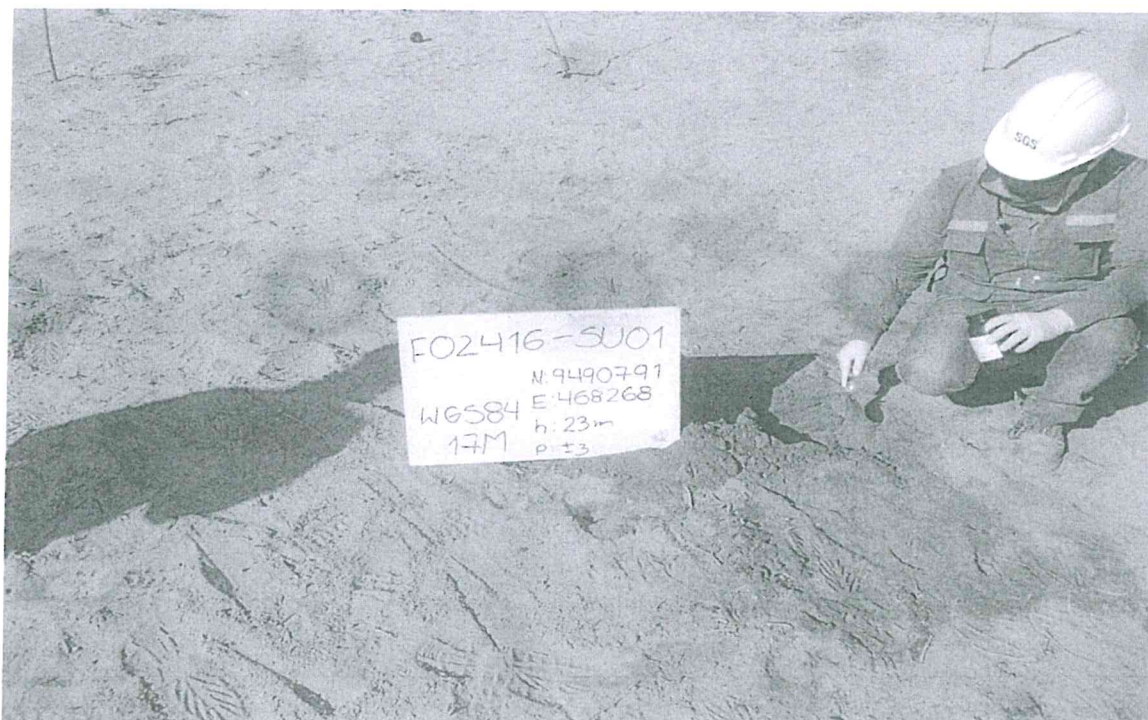
Fotografía N° 1. Toma de muestra de suelo en el punto F02416-SU01, ubicado a 7,6 m de la posible ubicación del casing del pozo.

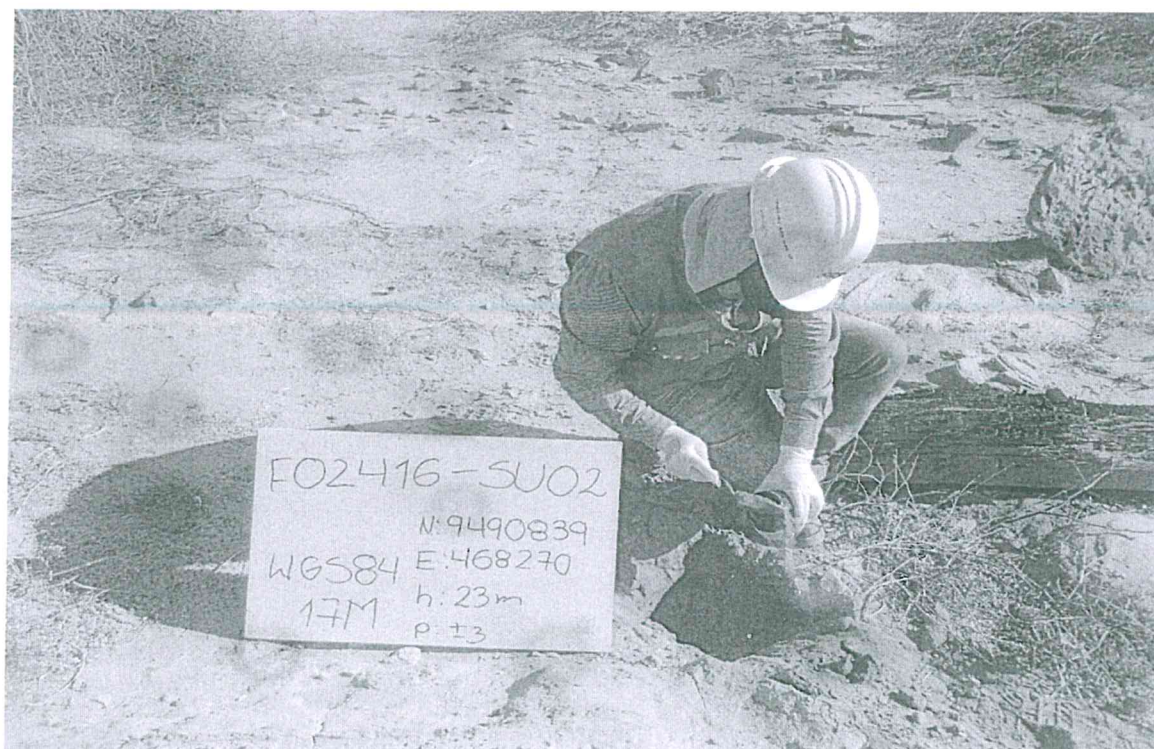
Fotografía N° 2. Toma de muestra de suelo en el punto F02416-SU02, ubicado a 43 m de la posible ubicación del casing del pozo.

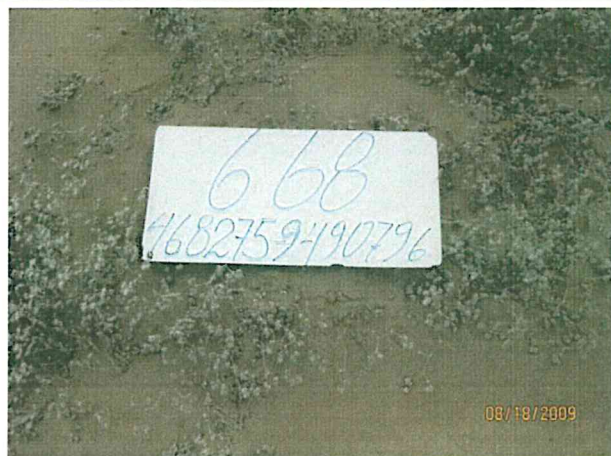
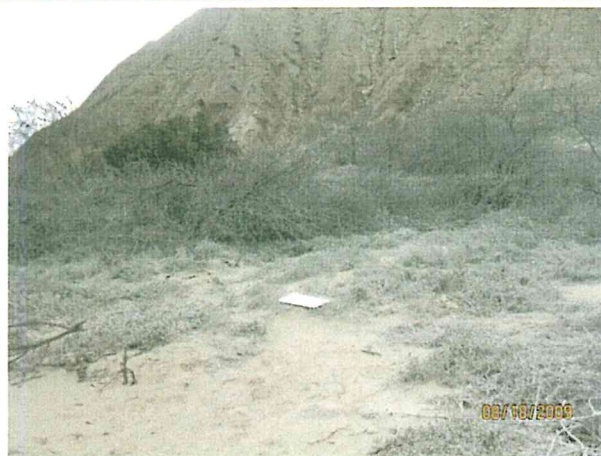
**3. REGISTRO FOTOGRÁFICO**

Sin evidencias del pozo tipificado como pasivo DPA en el Informe de Petroperú el 2002 y ratificado por G. y M.P. Se conforma de una planicie algo inclinada y sometida a erosión eólica, donde se observa desarrollo de vegetación arbustiva y no cuenta con acceso carretero directo.

Inadecuado abandono del pozo por la anterior actividad de explotación.
