**INFORME N° 142 - 2015-OEFA/DE-SDCA-CIPASH**

**ASUNTO** : Identificación de pasivo ambiental del subsector hidrocarburos con código de Ficha OEFA F01061, ubicado en el Lote VII/VI (Ex Lote VI), en el distrito de Pariñas de la provincia Talara del departamento de Piura.

1. El presente Informe tiene por objeto comunicar que el pozo mal abandonado (con código PERUPETRO T3334) constituye un pasivo ambiental del subsector hidrocarburos, identificado con código de Ficha OEFA F01061. Este pasivo ambiental se encuentra ubicado en el Lote VII/VI (Ex Lote VI), en el distrito de Pariñas de la provincia Talara del departamento de Piura, el cual fue verificado en campo el 29 de mayo del 2014.

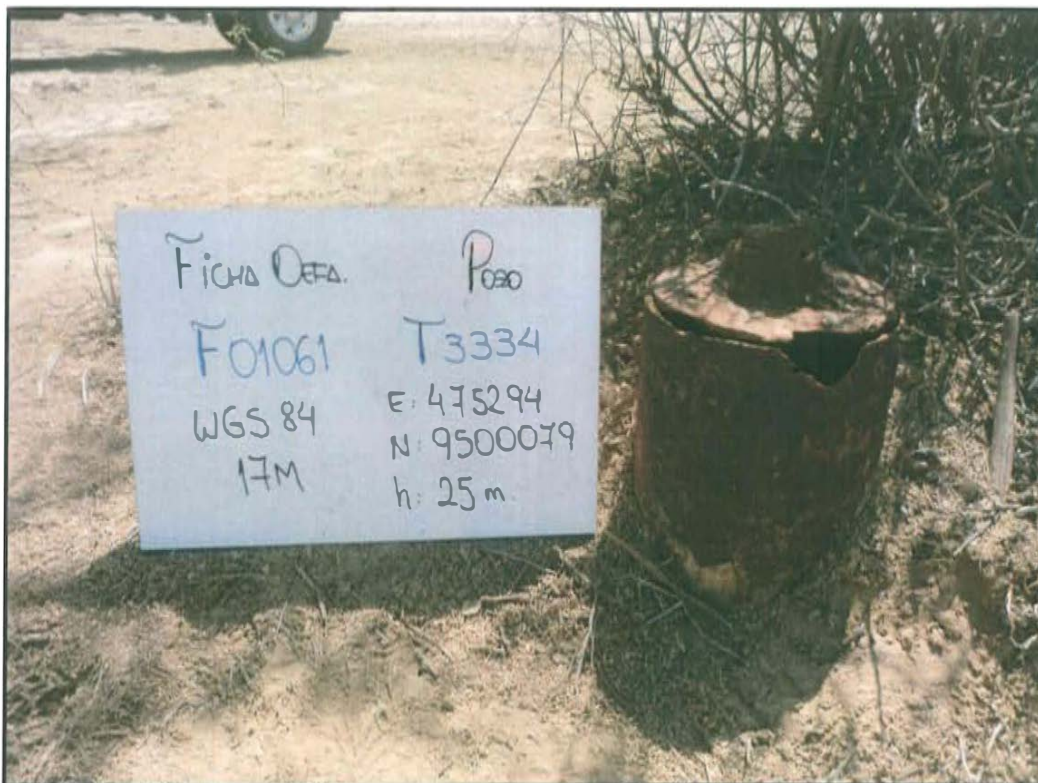
Fotografía N° 1. Pozo T3334 que cuenta con casing de 12 plg que se encuentra unido a un tubo de reducción de 6 plg, que emerge a una altura de 0,5 m desde la superficie del suelo.

14. En la visita realizada por el OEFA el 29 de mayo del 2 014, se observó el pozo inactivo en terreno no habilitado, que cuenta con acceso vehicular directo. Se visualiza casing de 12 plg que se encuentra unido a un tubo de reducción de 6 plg. El casing emerge de la superficie del suelo a una altura de 0,5 m y se encuentra en estado de corrosión.

Asimismo, se observó que el pozo se encuentra abierto y expuesto al ambiente y que no cuenta con elementos de cierre que aseguren su hermetismo. No se aprecia suelo con presencia de hidrocarburos a nivel superficial, no se percibieron olores característicos a hidrocarburos asociados a la presencia de emisiones gaseosas provenientes del pozo ni afloramiento superficial de fluidos (ver Anexos 1 y 2).

17. En ese sentido, de la revisión de los antecedentes y las observaciones en campo se tiene que el pozo se encuentra mal abandonado, toda vez que no cumple con las condiciones de abandono establecidas en el Decreto Supremo N° 032-2004-EM – Reglamento de las Actividades de Exploración y Explotación de Hidrocarburos, como no contar con un último tapón de cemento desde los doscientos (200) metros de profundidad hasta la superficie, conforme se establece en el Artículo 200° del Decreto Supremo N° 032-2004-EM<sup>6</sup>. Asimismo, el pozo debería contar con una varilla de acero de dos (02) metros de altura con el número del pozo soldado a la plancha que tapa el pozo, tal como se establece en el Artículo 203° del Decreto Supremo N° 032-2004-EM<sup>7</sup>.

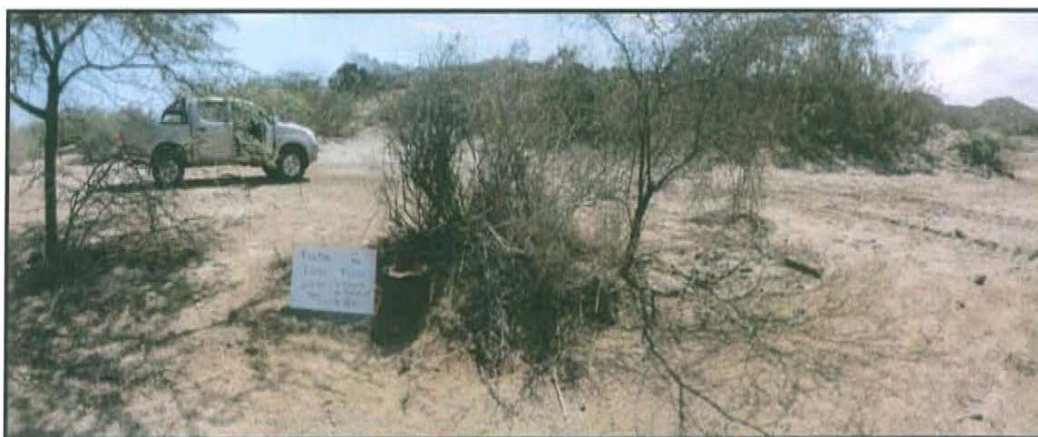
Fotografía N° 2. Vista panorámica del pozo T3334 donde se aprecia vegetación cercana.

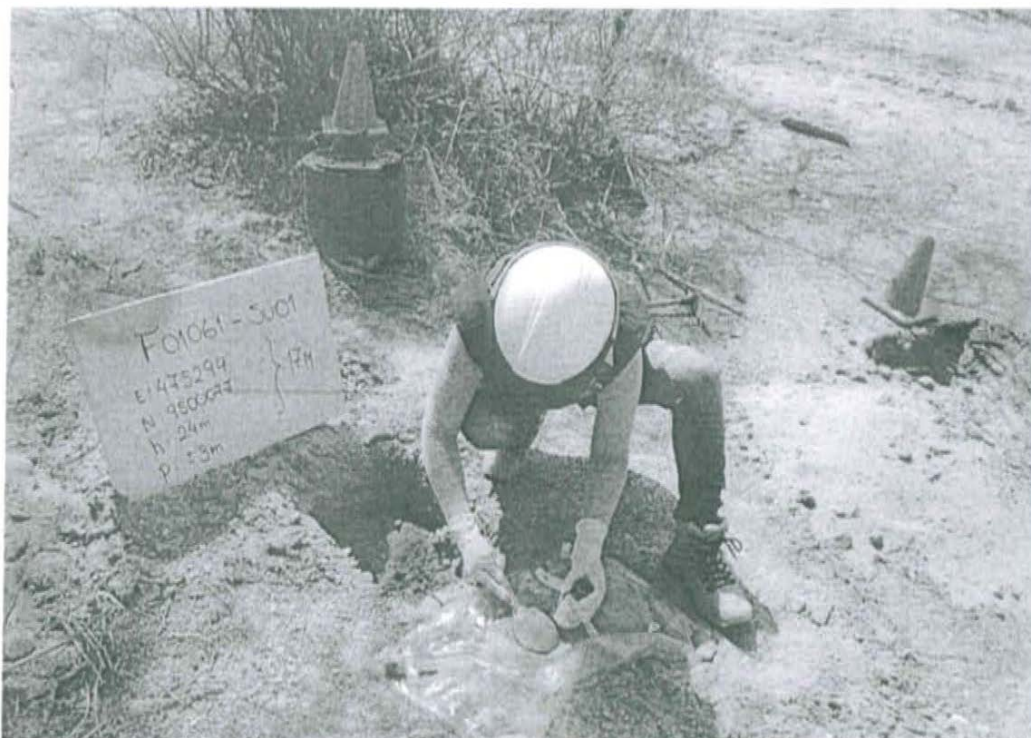
Fotografía N° 1. Toma de muestra en el punto F01061-SU01, ubicado a 1,3 m de distancia del casing del pozo T3334 a una profundidad de 0,35 m de la superficie del suelo.

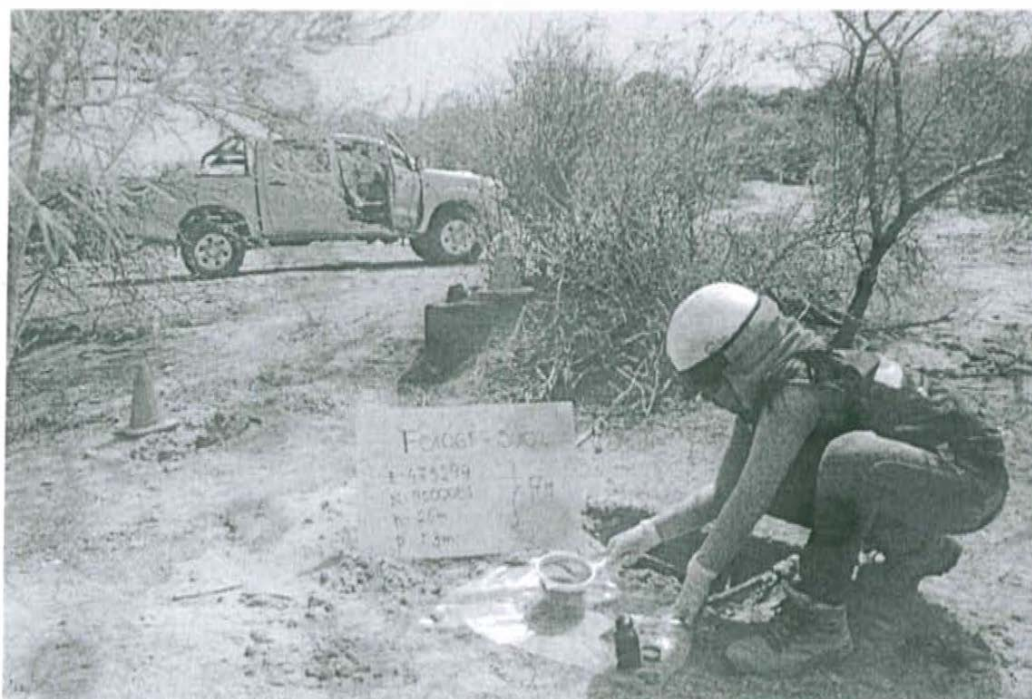
Fotografía N° 2. Toma de muestra en el punto F01061-SU02, ubicado a 2,2 m de distancia del casing del pozo T3334 a una profundidad de 0,35 m de la superficie del suelo.

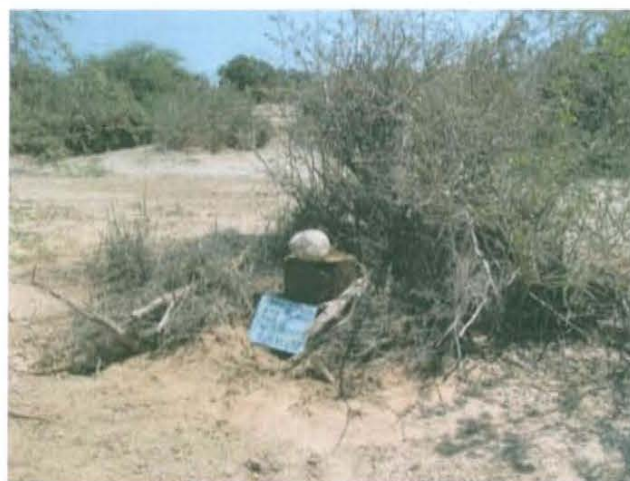
**3. REGISTRO FOTOGRÁFICO**

En la plataforma del pozo DPA T3334 no se observó suelos impregnados con hidrocarburos a nivel de superficie, no se observaron poblaciones cercanas, no existen vías de acceso hacia el pozo. Las especies vegetales identificadas fueron Algarrobo, Espino, Zapote, Gramíneas y otras.
