INFORME N° 291 - 2014-OEFA/DE-SDCA-CIPASHVºBº _____ Hora: 13:00 PM
Firma _____

ASUNTO : Identificación de pasivo ambiental del subsector hidrocarburos con código de Ficha OEFA F02023, ubicado en el Lote VII/M (ex Lote VII), en el distrito de La Brea de la provincia Talara del departamento de Piura.

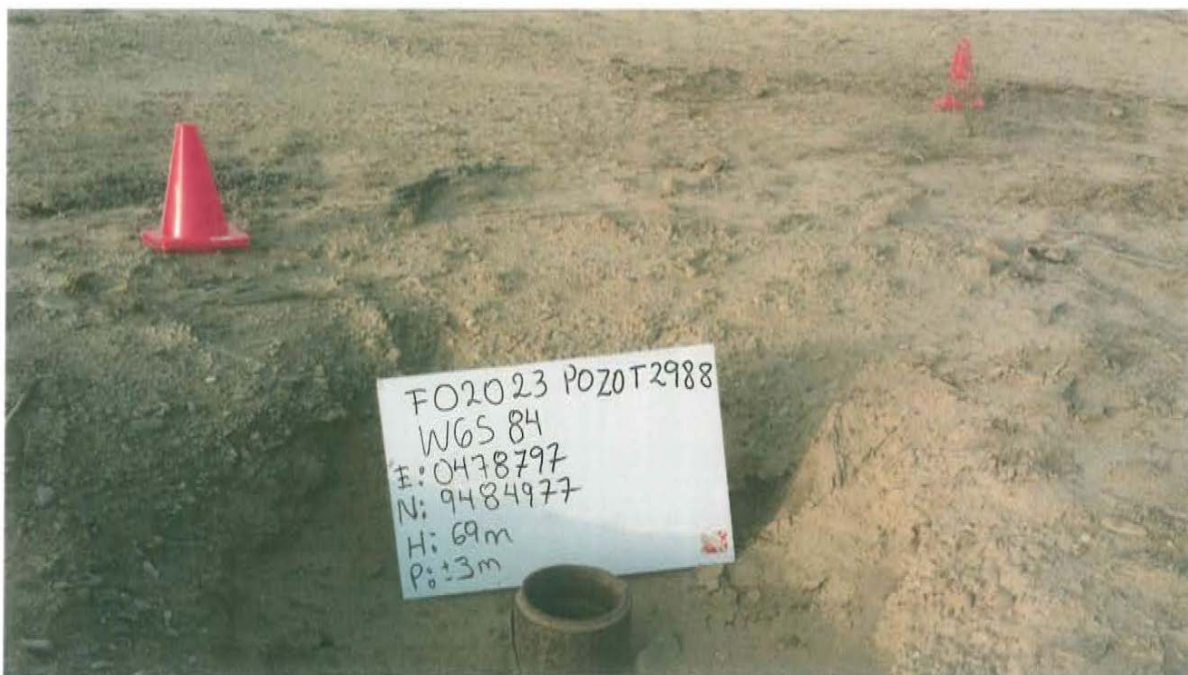
un pozo en un hoyo de 0,3 m de profundidad, abarcando un área de aproximadamente de 0,19 m² que posiblemente fue la cantina, el cual no presentaba señales ni cercos de prevención y no contaba con terraplén habilitado, pero si con acceso vehicular vía trocha carrozable de hasta 0,5 m de distancia al pozo. Se observó casing de superficie, corrido, de 0,1 m de altura a nivel del hoyo, sin brida ni accesorios que aseguren su hermetismo por lo que se le considera como un pozo abierto y expuesto al ambiente, el cual se encuentra tapado en el interior al parecer con piedras. Se pudo identificar a simple vista zonas de suelos con posible presencia de hidrocarburos debajo de la plataforma que se tomaron en cuenta para el muestreo.

Fotografía N° 1. Pozo T2988, presenta casing corroído y abierto al ambiente a nivel de la superficie del suelo.

16. En ese sentido, de la revisión documentaria y evaluación in situ se tiene que el pozo se encuentra mal abandonado, toda vez que no se encuentra herméticamente cerrado ni en condiciones seguras para el abandono, conforme se establece el Artículo 2° del Decreto Supremo N° 032-2004-EM - Reglamento de las Actividades de Exploración y Explotación de Hidrocarburos⁶.

40. Sobre la base de las consideraciones expuestas, es posible formular las siguientes conclusiones:
- El pozo identificado con código PERUPETRO T2988, califica como un pozo mal abandonado que no se encuentra herméticamente cerrado ni en condiciones seguras, de conformidad con lo establecido en el Artículo 2° del Decreto Supremo N° 032-2004-EM - Reglamento de las Actividades de Exploración y Explotación de Hidrocarburos.

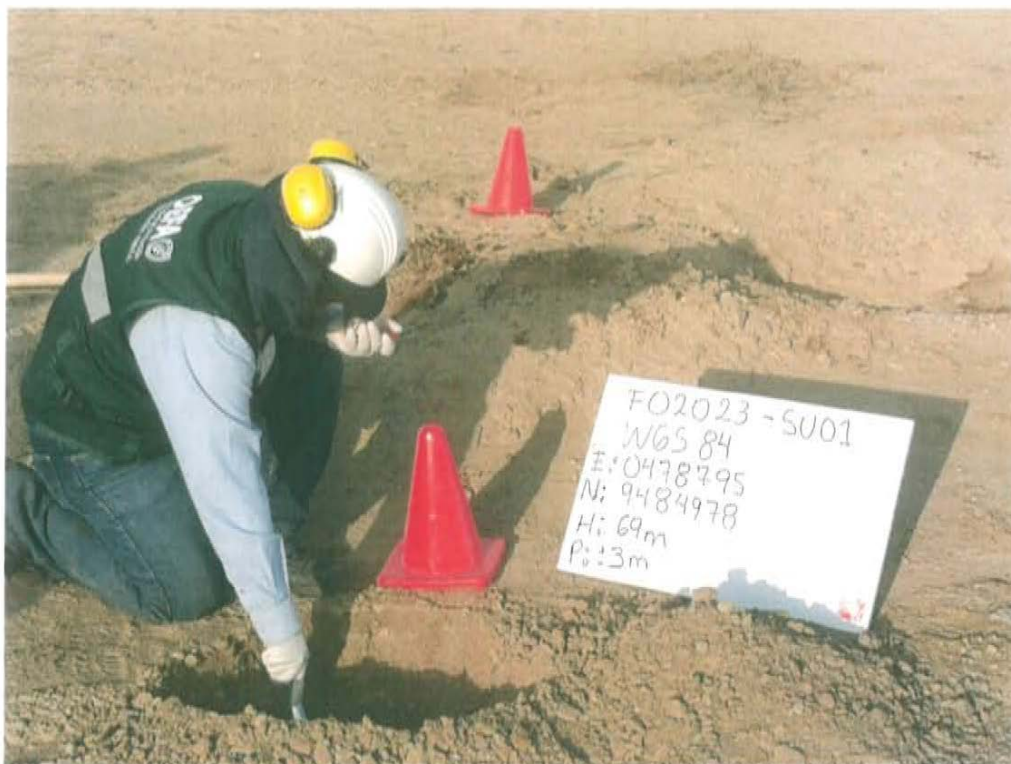
17. Producto del recorrido y exploración del área circundante al pozo, se ubicaron dos (2) puntos para la recolección de igual número de muestras puntuales de suelo para su correspondiente análisis en un laboratorio acreditado por INDECOPI. Para la toma de muestra se siguieron los criterios establecidos en la Guía para Muestreo de Suelos en el marco del Decreto Supremo N° 002-2013-MINAM, Estándares de Calidad Ambiental (ECA) para suelo, aprobado con R.M. N° 085-2014-MINAM - Ministerio del Ambiente.
18. La descripción y ubicación de los puntos de muestreo de suelo; así como, los parámetros analizados en laboratorio se detallan en la Tabla 1 (ver anexo 4).

Fotografía N° 3. Toma de muestra de suelo en el punto FO2023-SU01, ubicado a 3 m aproximadamente del Pozo T2988.

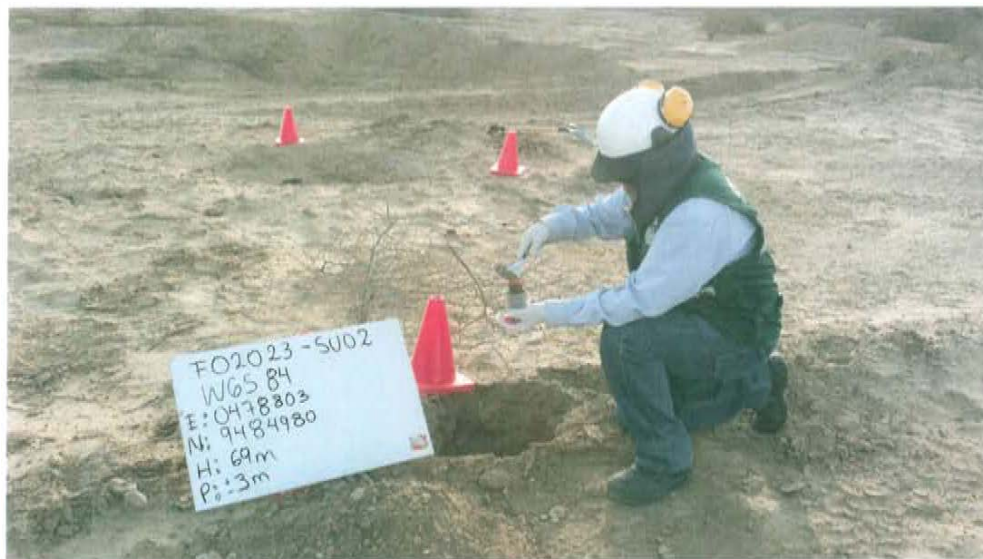
Fotografía N° 4. Toma de muestra de suelo en el punto FO2023-SU02, ubicado a 5 m aproximadamente del Pozo T2988.

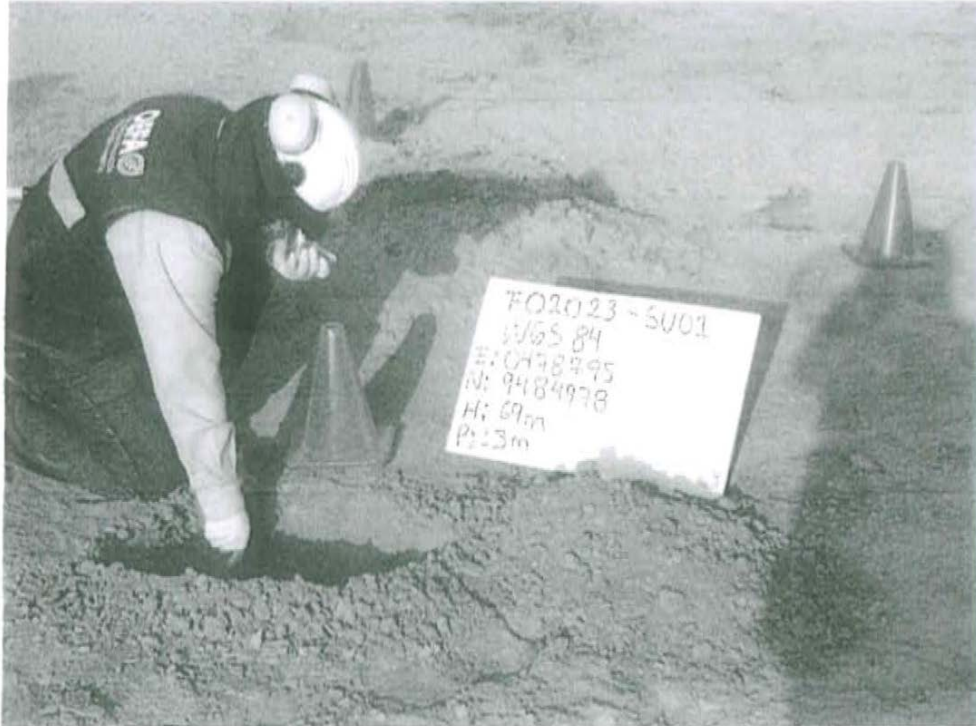
Fotografía N° 1. Toma de muestra de suelo en el punto F02023-SU01, ubicado a 3 m aproximadamente del Pozo T2988.

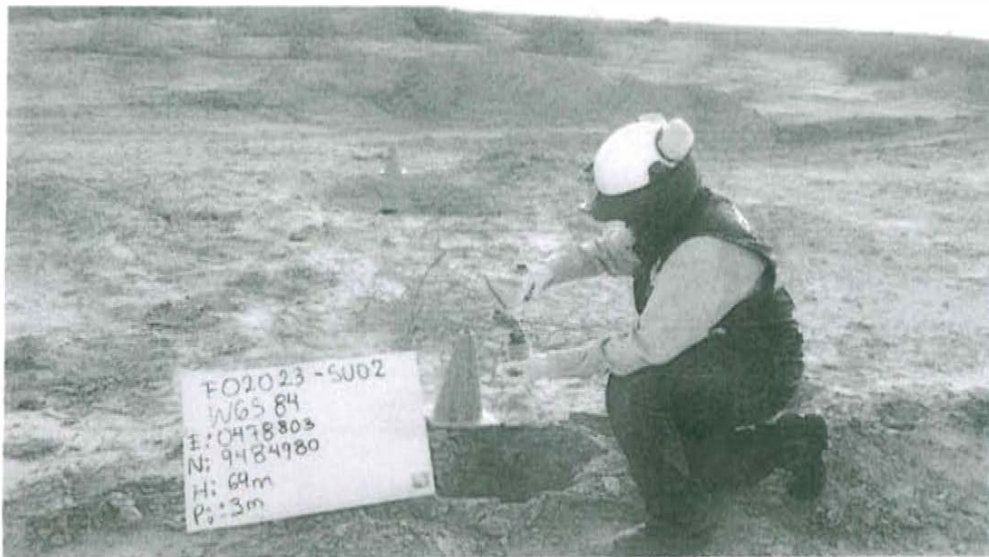
Fotografía N° 2. Toma de muestra de suelo en el punto F02023-SU02, ubicado a 5 m aproximadamente del Pozo T2988.

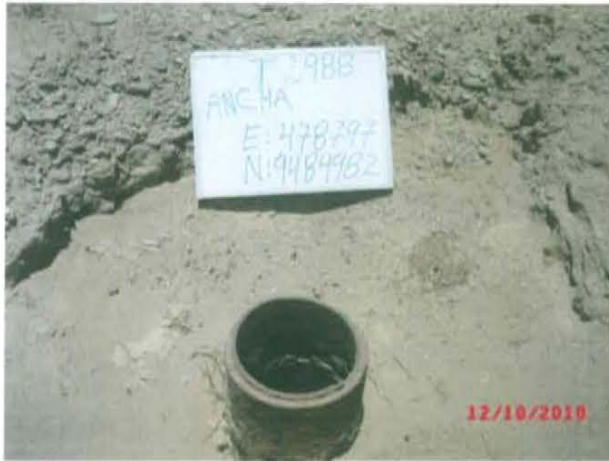
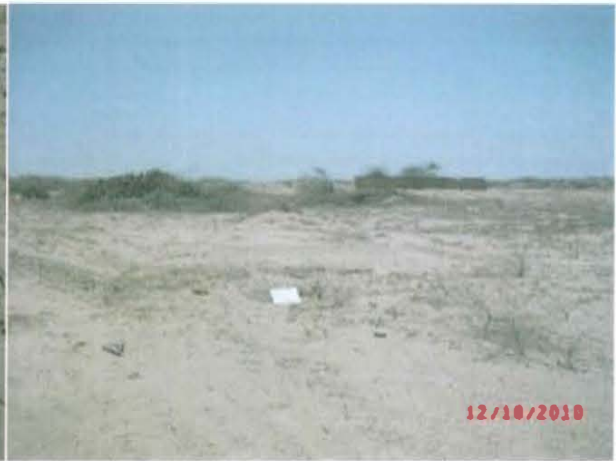
3. REGISTRO FOTOGRÁFICO

El pozo ATA T2988 se encuentra sin cabezal y casing a nivel de superficie. El pozo no tiene acceso ni plataforma. En superficie se visualiza restos de madera.

Pozo mal abandonado
