**INFORME N° 09 - 2014-OEFA/DE-SDCA-CIPASH**

**ASUNTO** : Identificación de pasivo ambiental del subsector hidrocarburos con código de Ficha OEFA F01565, ubicado en el Lote VII/VI (ex Lote VII), en el distrito de La Brea Negritos de la provincia Talara del departamento de Piura.

1. El presente Informe tiene por objeto comunicar que el pozo mal abandonado (con código PERUPETRO T\_638) y el suelo contaminado circundante a él, constituyen un pasivo ambiental del subsector hidrocarburos, identificado con código de Ficha OEFA F01565. Este pasivo ambiental se encuentra ubicado en el distrito de La Brea Negritos de la provincia Talara del departamento de Piura, el cual fue verificado en campo el 09 de agosto de 2014.

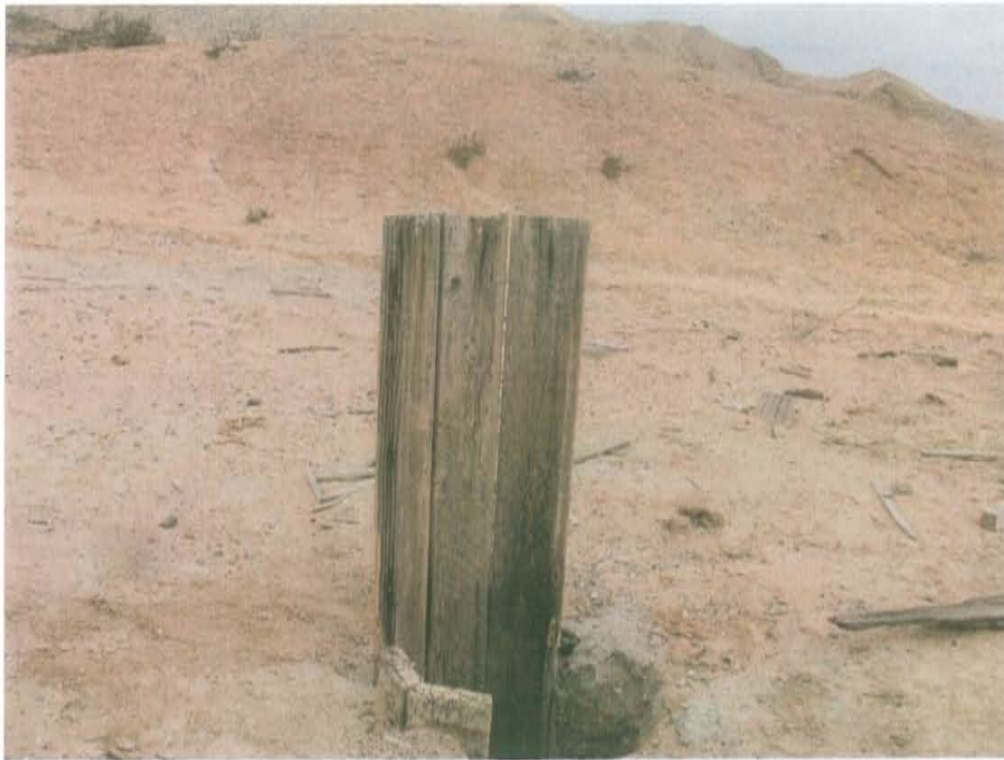
observó que el pozo presentaba una conductora de madera rodeando las paredes del pozo de 15 pulgadas de diámetro, el cual fue usado en su época para revestir el pozo y evitar derrumbes, además se observó sobresaliendo del pozo un tablón de 1 m. de altura. No se observó el casing tampoco se percibió emisiones gaseosas, ni fluido, sin embargo se observó suelos con derrames de hidrocarburos en los alrededores, así como restos de madera, metal desintegrado y sogas impregnados con hidrocarburos. (ver anexos 1, 2 y 3).

Fotografía N° 1. Pozo T\_638 abierto con conductora de madera que sobresale 1 m.

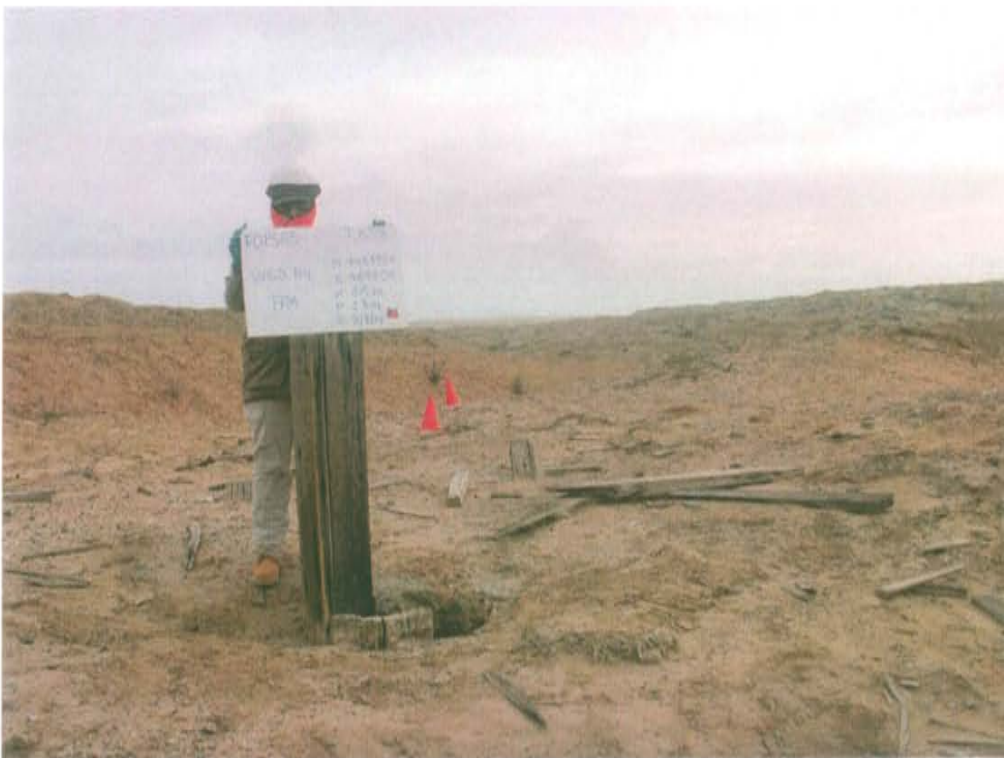
Fotografía N° 2. El pozo T\_638 sin terraplén ni acceso vehicular a nivel del suelo.

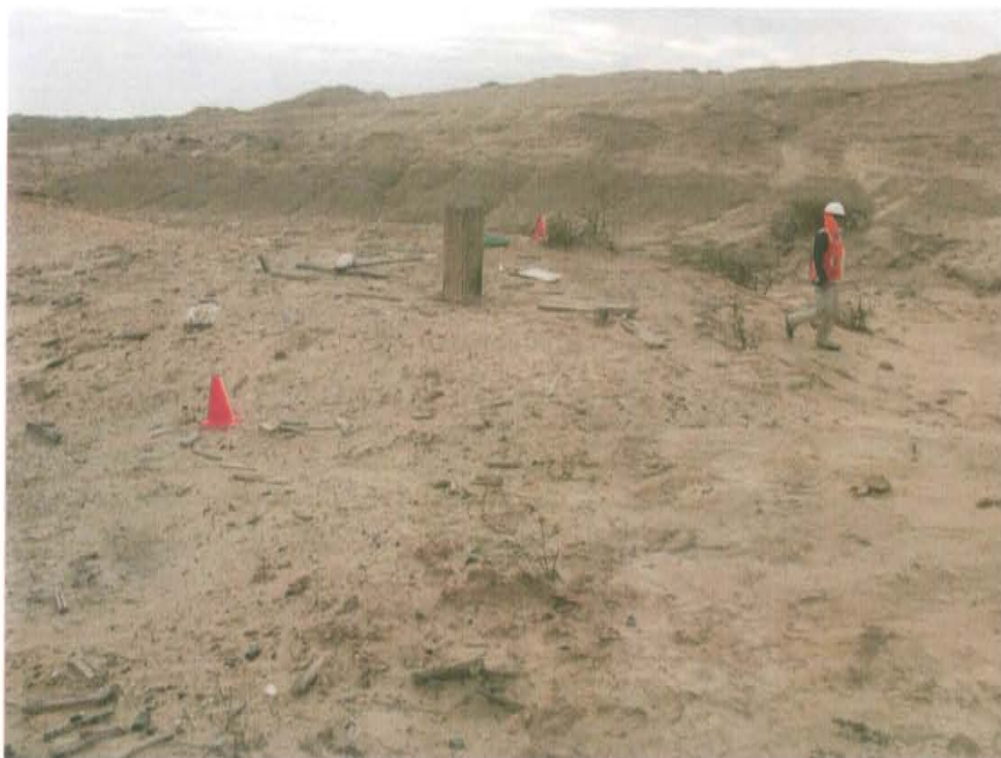
13. EL pozo se ubica en una zona de poca accesibilidad, de relieve tipo colina fuertemente disectada donde las especies vegetales escasas se observan a menos de 3 metros del pozo ubicadas en la base de la loma y en las depresiones del terreno, Además el pozo no presenta terraplén ni vía de acceso directo, la vía carrozable principal se encuentra a 487 metros. No se observó viviendas cercanas, ni actividad industrial/extractiva tampoco cursos de agua activos en los alrededores del pozo.

Fotografía N° 3. Vista panorámica del entorno donde se observa suelos erosionados y cárcavas, así como vegetación escasa.

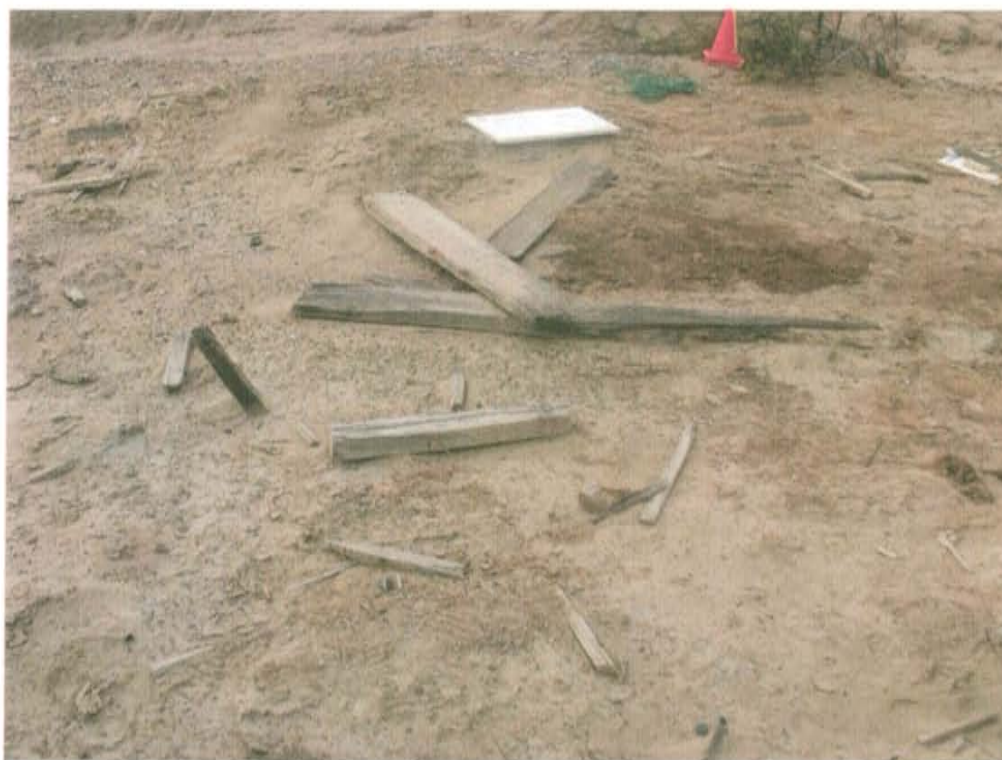
Fotografía N° 4. Residuos de madera, metales, soga impregnados con hidrocarburos y suelos impregnados con hidrocarburos.

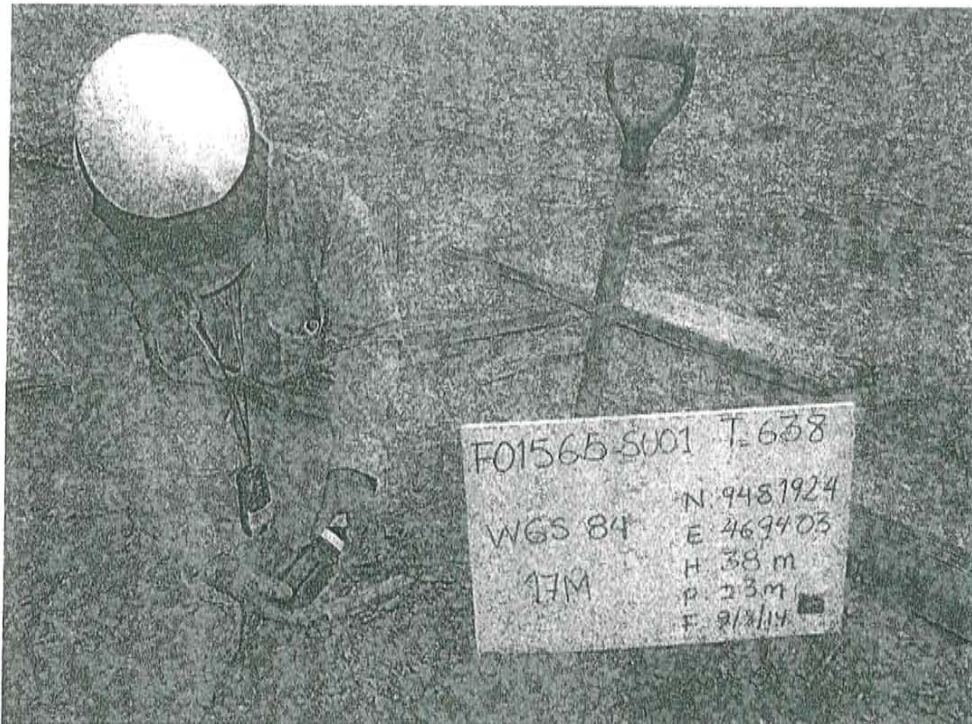
Fotografía N° 1. Toma de muestra de suelo en el punto F01565-SU01, ubicado a 1 m aproximadamente, al sur del Pozo T\_638.

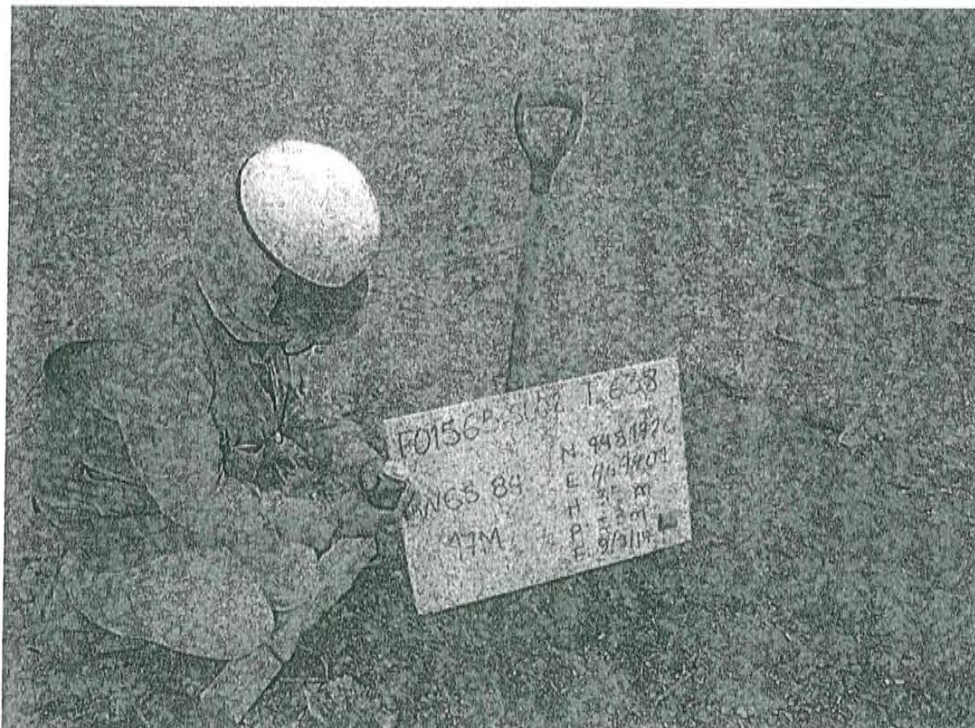
Fotografía N° 2. Toma de muestra de suelo en el punto F01565-SU02, ubicado a 5 m aproximadamente, al noreste del Pozo T\_638.

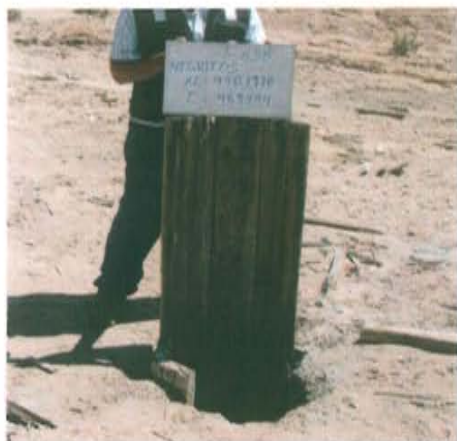
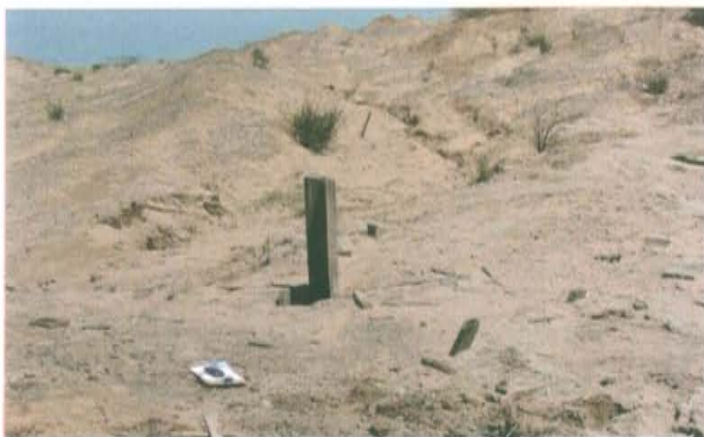
Descripción del Aspecto Social: *No se visualizó Indicios de presencia de pobladores para extracción de Hidrocarburo.*
**3. REGISTRO FOTOGRÁFICO**

**4. CAUSA / ORIGEN**
*Inadecuado abandono del pozo*
**5. TIPOS DE PASIVOS AMBIENTALES (Marque con X el que corresponda).**
