**INFORME N° 17 - 2015-OEFA/DE-SDCA-CIPASH**

**ASUNTO** : Identificación de pasivo ambiental del subsector hidrocarburos  
con código de Ficha OEFA F01225, ubicado en el Lote III, en el  
distrito de La Brea - Negritos de la provincia Talara del  
departamento de Piura.

### III. IDENTIFICACIÓN DE PASIVO AMBIENTAL DEL SUBSECTOR HIDROCARBUROS CON CÓDIGO DE FICHA OEFA F01225

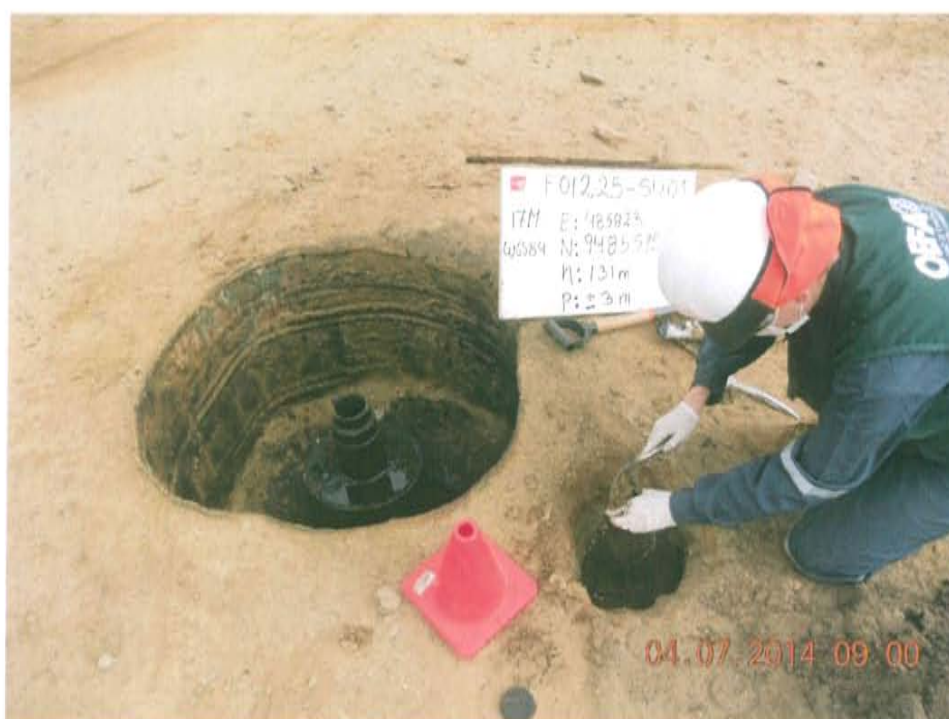
15. Durante la evaluación in situ realizada por el OEFA el 04 de julio de 2014, se observó un pozo abierto y expuesto al ambiente sin accesorios que aseguren su hermetismo. Se observó un casing de superficie de 6 plg de diámetro con casing de reducción de 2 ½ plg de diámetro que sobresalen 0,5 m del interior de un cilindro metálico que cumplía la función de conductora, el cual presentaba una sección circular de 4,52 m<sup>2</sup> x 1,1 m de profundidad. En el extremo inferior del casing de superficie se pudo observar que un lado se encontraba cortado y del cual posiblemente se extraía artesanalmente hidrocarburos. Dentro del pozo se observó líquido burbujeando y se percibió emisiones gaseosas con olores característicos de hidrocarburos provenientes del pozo. Las paredes internas del cilindro tenían presencia de hidrocarburos en su superficie, asimismo en el interior se observó suelo con presencia de hidrocarburos e hidrocarburos líquidos expuestos a la intemperie (ver anexos 1, 2 y 3).

Fotografía N° 2. Se observa el pozo T2015, abierto y expuesto al ambiente, con casing con presencia de hidrocarburos líquidos en su superficie, ubicado en el interior de un cilindro metálico que cumple la función de conductora

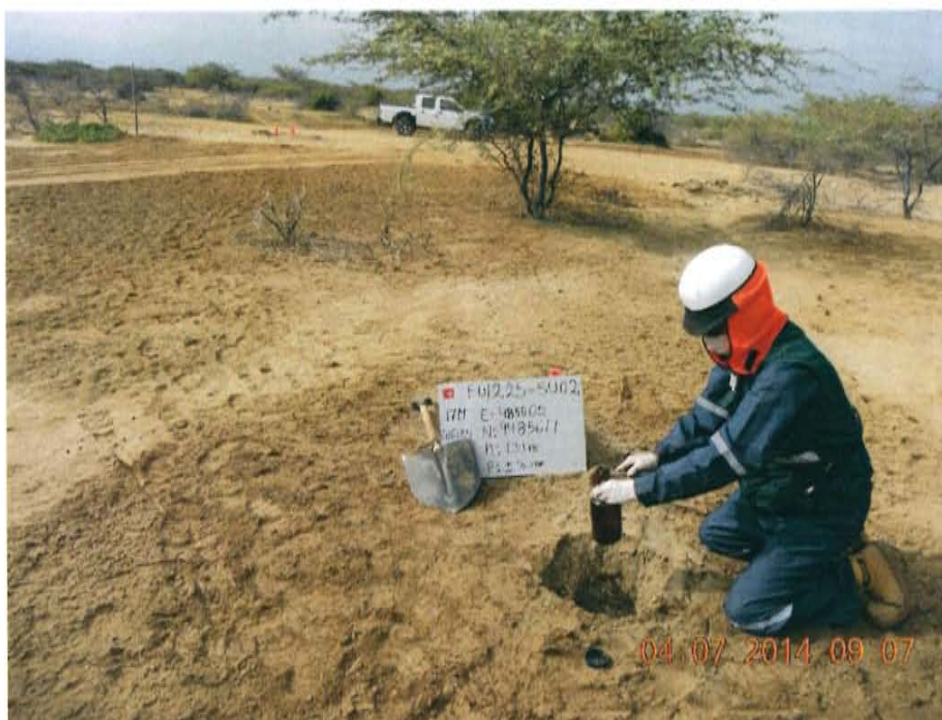
| Matriz | Código de muestra | Parámetros analizados | Resultado | Unidad | ECA o norma referencial | % que se encuentra por encima del ECA o norma referencial | Laboratorio | Número de informe de ensayo de laboratorio |
|---|---|---|---|---|---|---|---|---|
| Suelo | F01225-SU02 | FH F2 (C <sub>10</sub> -C <sub>28</sub> ) | 20 843 | mg/kg | 1 200 | 1 636,92 % | Environmetal Testing Laboratory S.A.C. | N° 141555 |

Fotografía N° 3. Muestreo de suelo en el punto F01225-SU02.

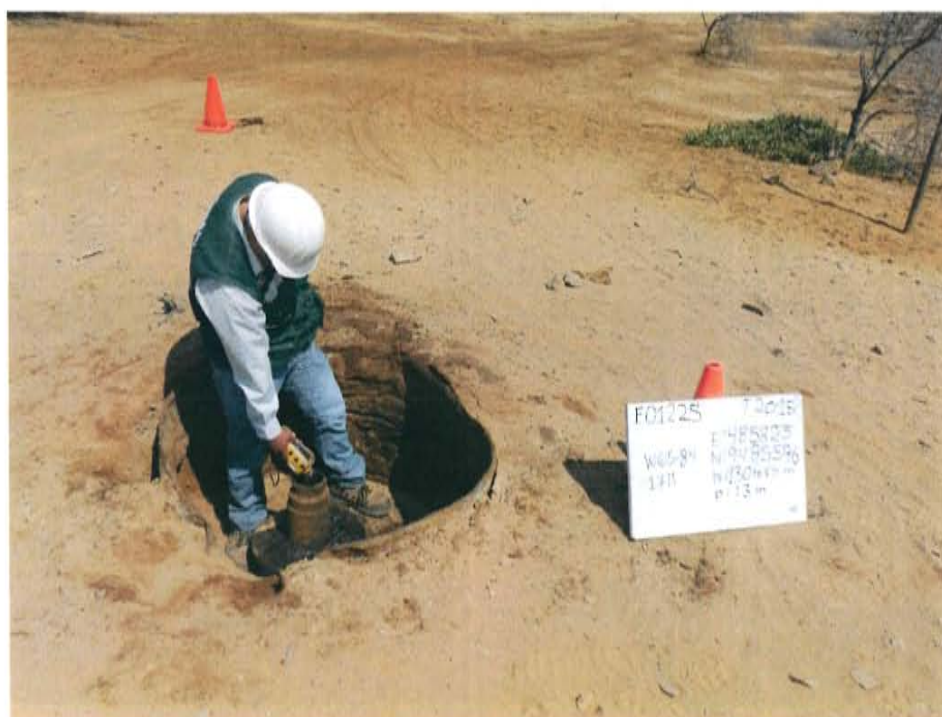
Fotografía N° 4. Medición de emisiones gaseosas fugitivas.

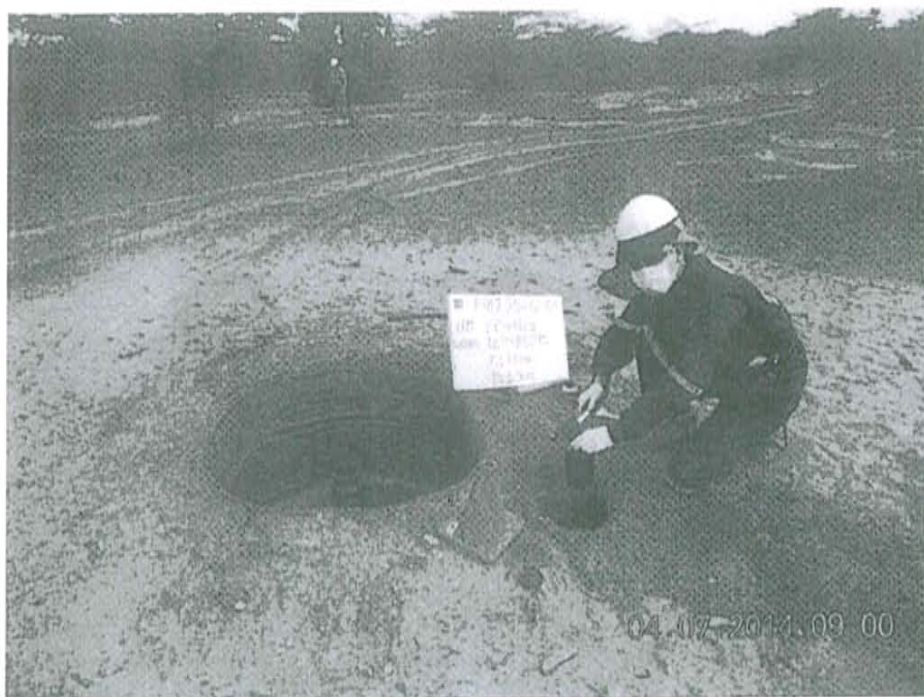
Fotografía N° 1. Toma de muestra de suelo en el punto F01225-SU01, ubicado a 0,97 m aproximadamente del Pozo T2015.

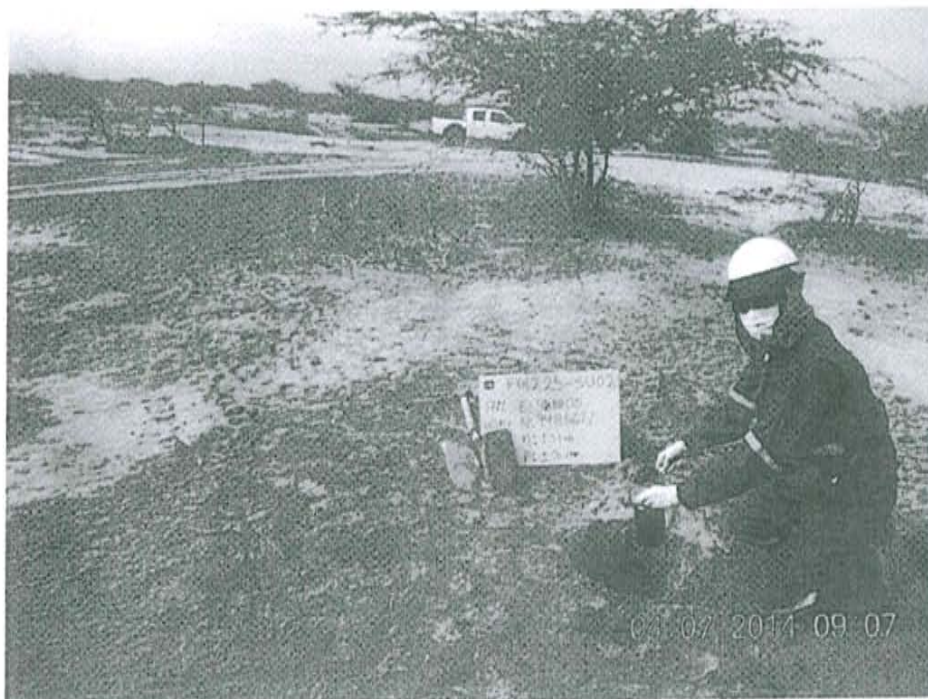
Fotografía N° 2. Toma de muestra de suelo en el punto F01225-SU02, ubicado a 28 m aproximadamente del Pozo T2015.

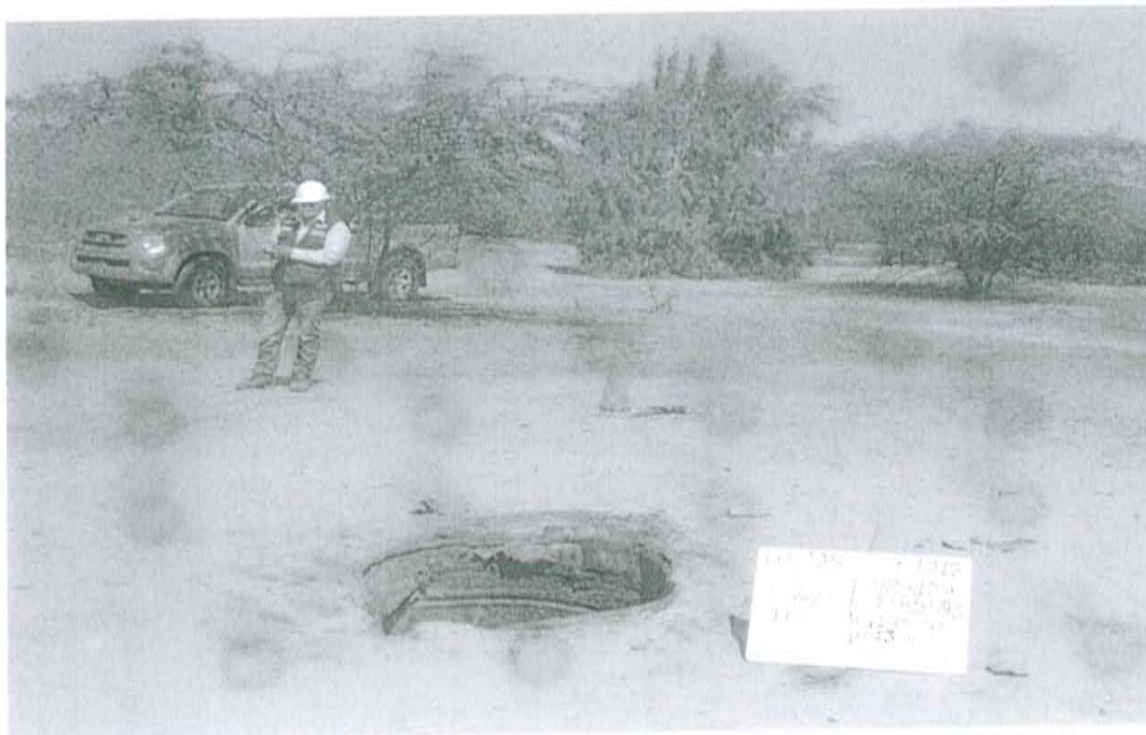
28. Los resultados de Límite Inferior de Explosividad (LEL) obtenidos en los alrededores a la ubicación del pozo (F01225-VA01) muestran que no son significativos en comparación con las mediciones obtenidas en la fuente de emisión. Se puede observar que las concentraciones de COVs disminuyen en los alrededores del pozo al estar alejándose de boca de pozo.

Fotografía N° 2. Mediciones en F01225-VA01, recorrido en el área circundante alrededor del pozo.

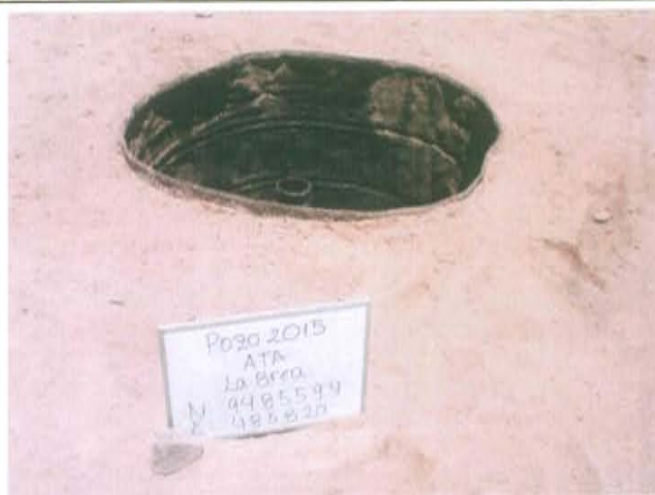
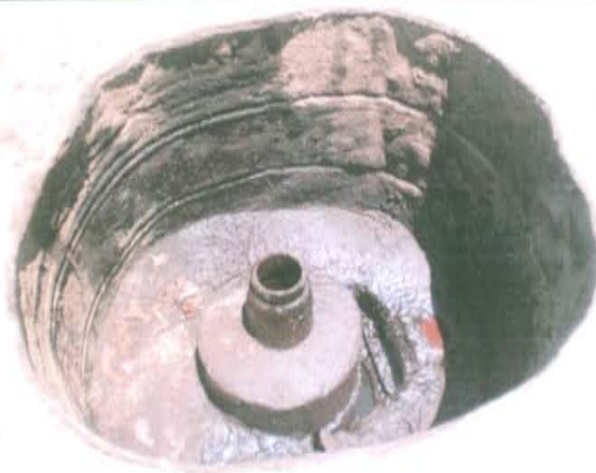
**3. REGISTRO FOTOGRÁFICO**

En la cantina del pozo ATA T2015 se observó suelos impregnados con hidrocarburos a nivel de superficie, no se observaron poblaciones cercanas, la zona cuenta con vías de acceso al pozo. Las especies vegetales de la zona son: Espino, Albarrobo, Gramíneas, Zapote, entre otros.

Pozo mal abandonado
