**DETALLE DE LA EVALUACIÓN AMBIENTAL FOCAL POR EL DERRAME DE  
PETRÓLEO CRUDO EN EL MAR FRENTE A LA REFINERÍA LA PAMPILLA  
OCURRIDO EL 15 DE ENERO DE 2022**

**SUBDIRECCIÓN TÉCNICA CIENTÍFICA  
DIRECCIÓN DE EVALUACIÓN AMBIENTAL**

Organismo de Evaluación y  
Fiscalización Ambiental - OEFA

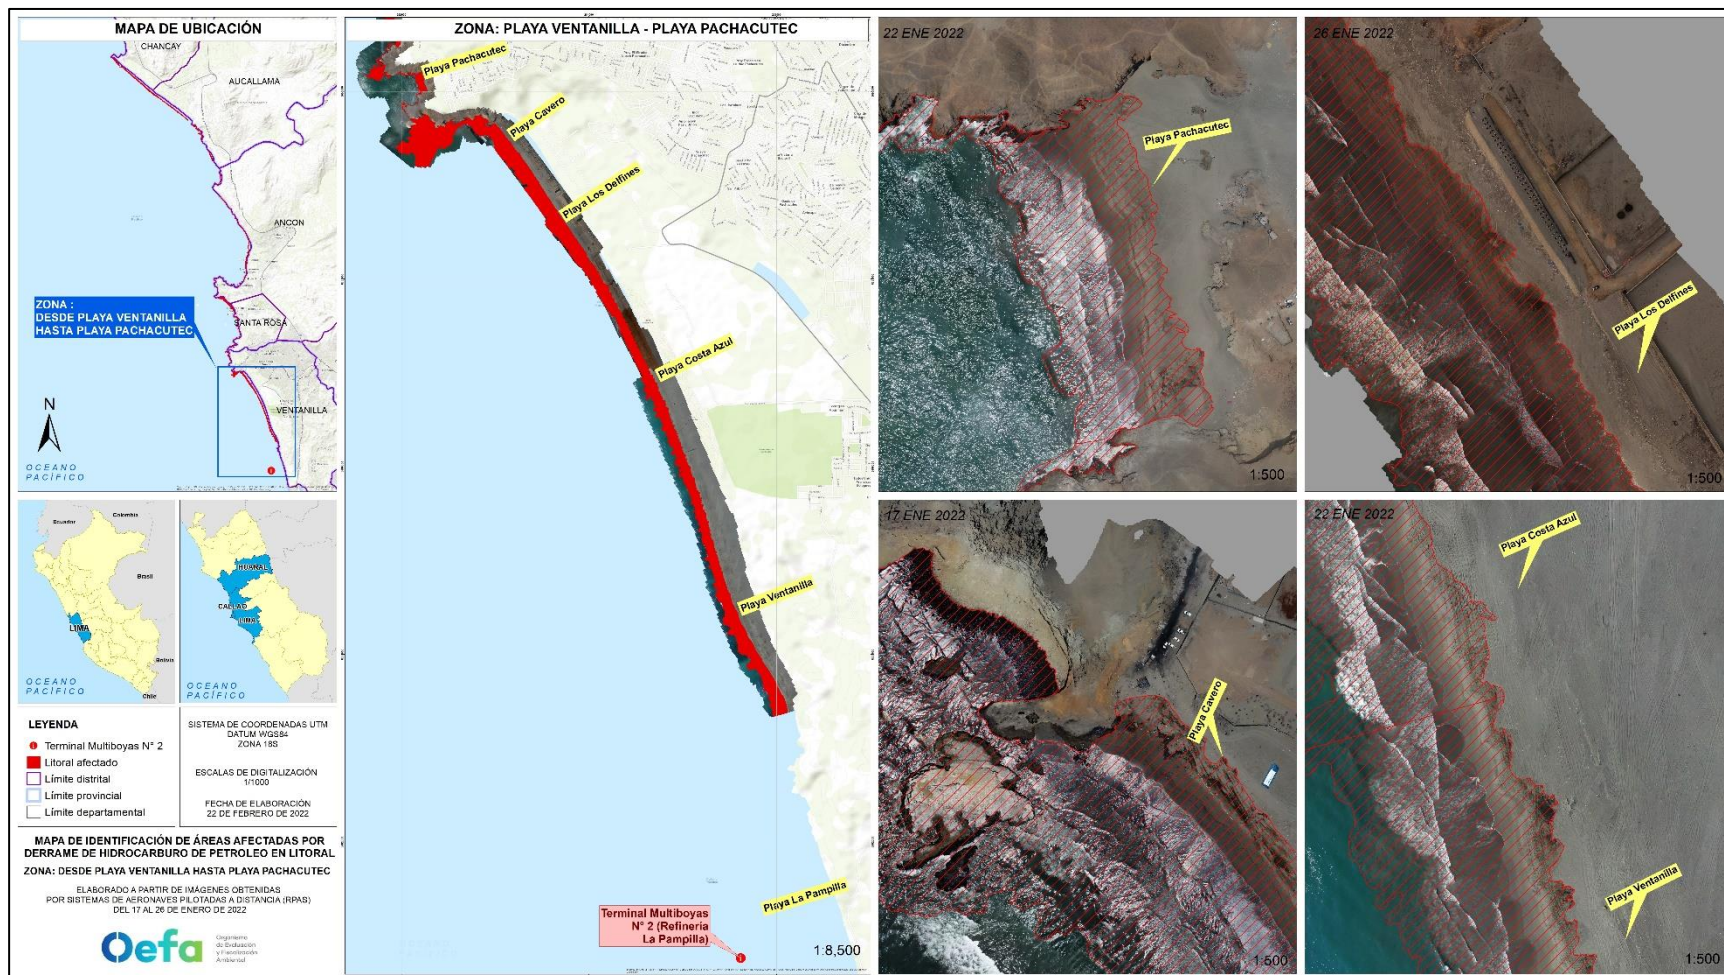
Figura 6.1. Mapa de identificación de áreas marino costeras afectadas por el derrame de hidrocarburos de petróleo en el mar, desde playa Ventanilla hasta playa Pachacutec

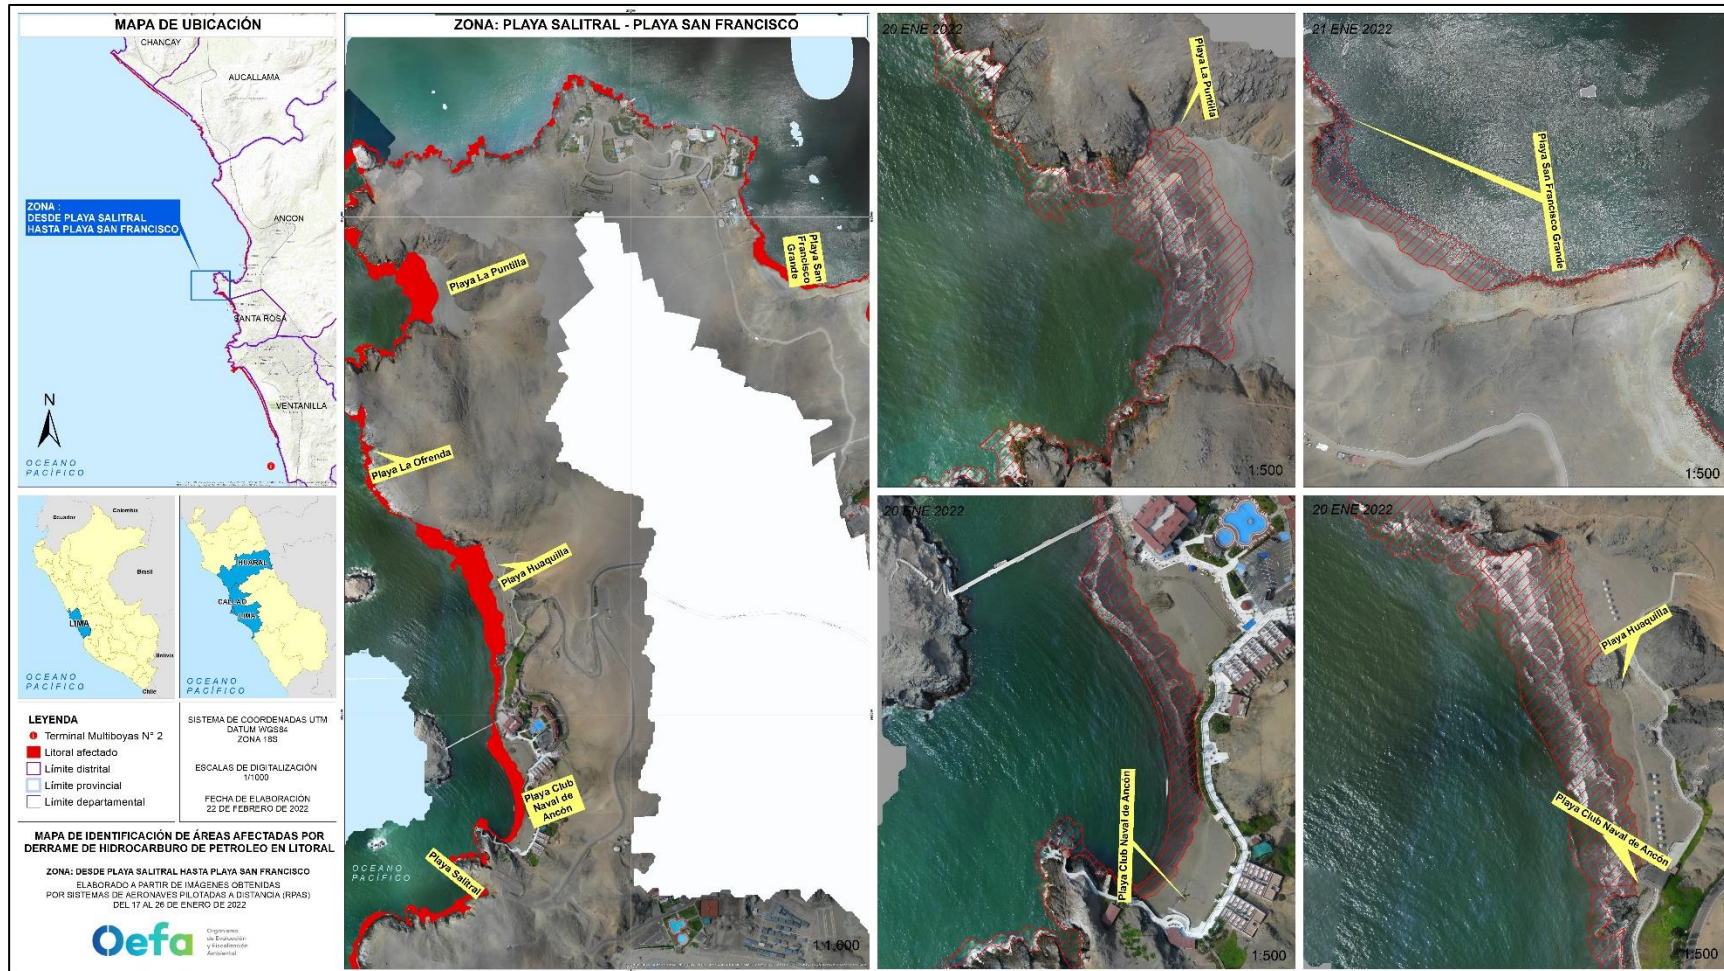
Figura 6.4. Mapa de identificación de áreas marino costeras afectadas por el derrame de hidrocarburos de petróleo en el mar, desde playa Salitral hasta playa San Francisco

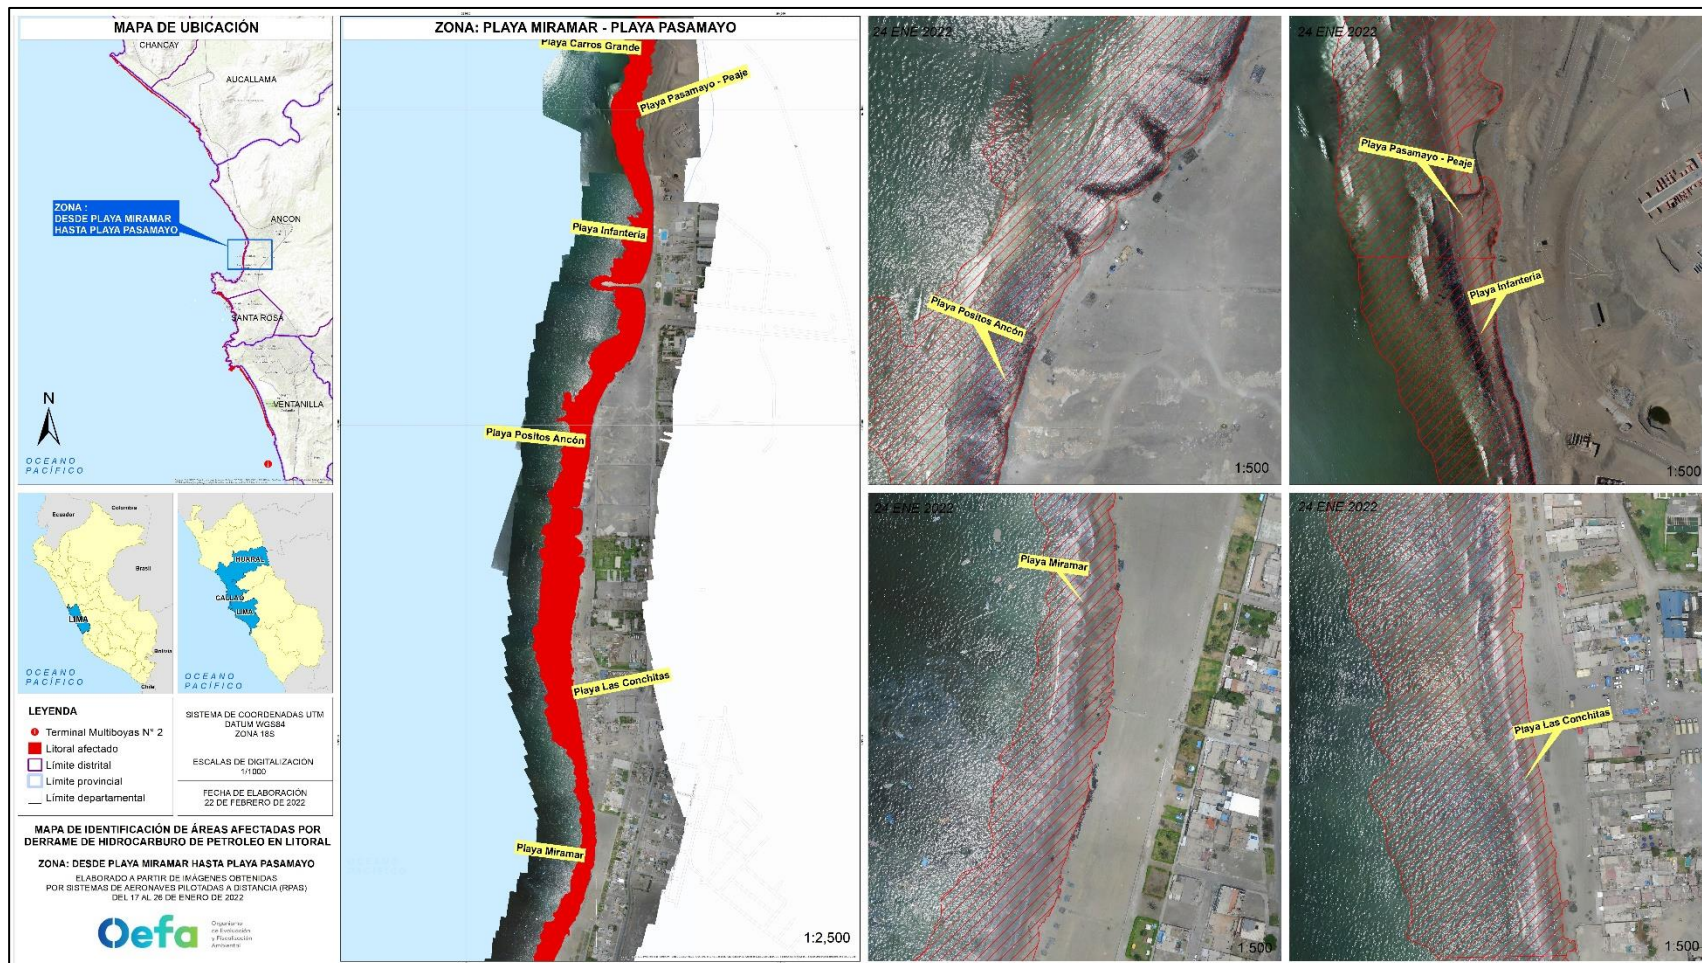
Figura 6.6. Mapa de identificación de áreas marino costeras afectadas por el derrame de hidrocarburos de petróleo en el mar, desde playa Miramar hasta playa Pasamayo

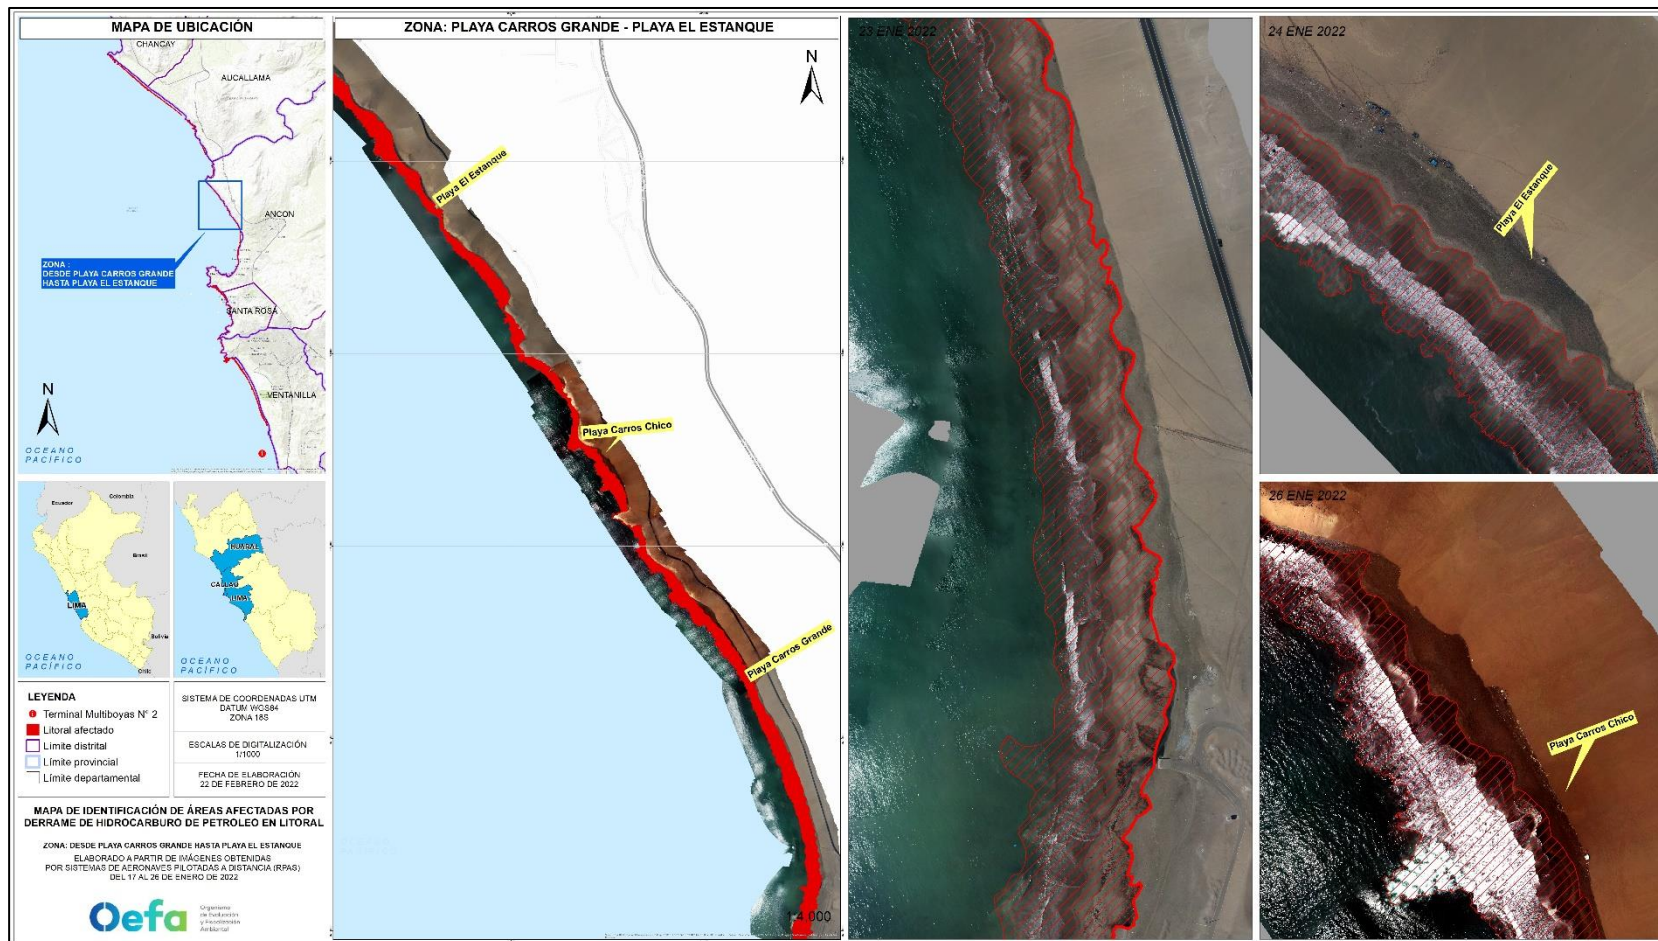
Figura 6.7. Mapa de identificación de áreas marino costeras afectadas por el derrame de hidrocarburos de petróleo en el mar, desde playa Carros Grandes hasta playa El Estanque

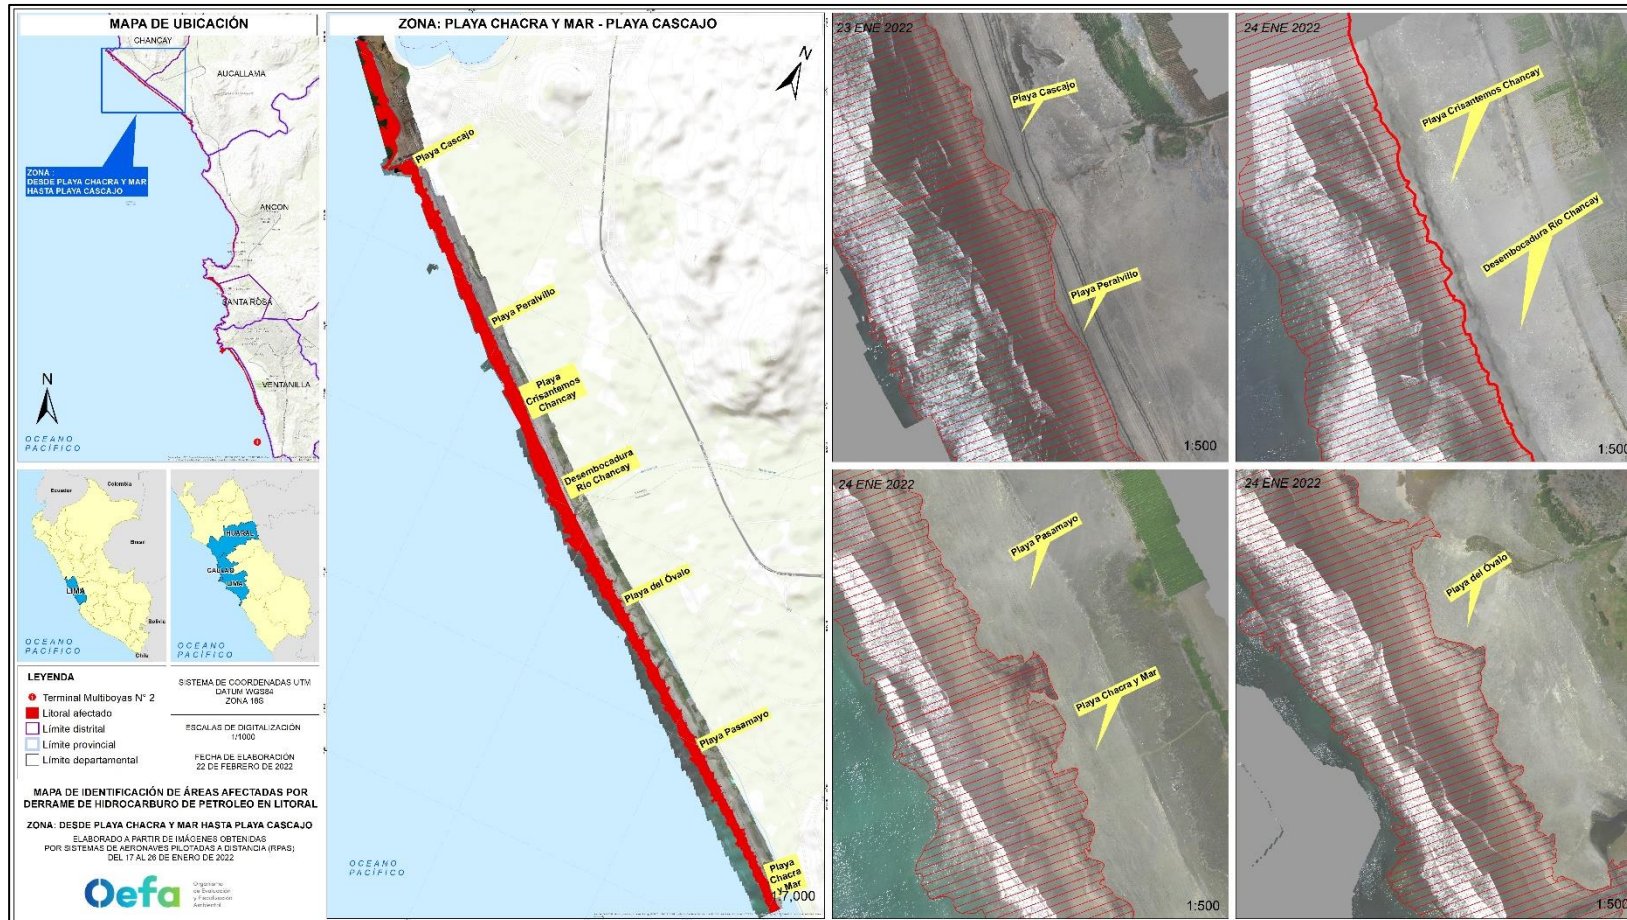
Figura 6.9. Mapa de identificación de áreas marino costeras afectadas por el derrame de hidrocarburos de petróleo el mar desde playa Chacra y Mar hasta playa Cascajo

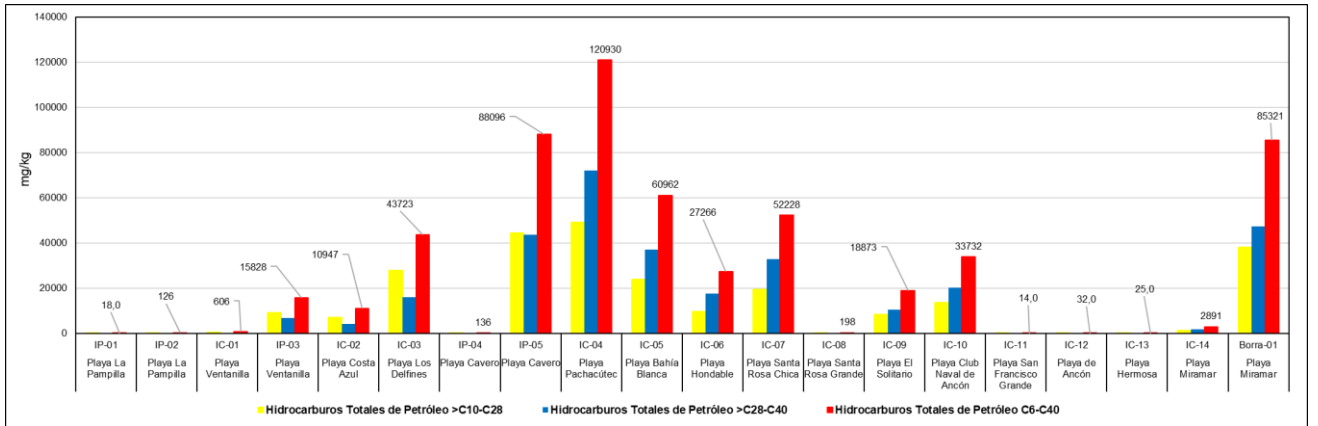
Figura 6.20. Concentraciones de hidrocarburos totales de petróleo en arena de playa

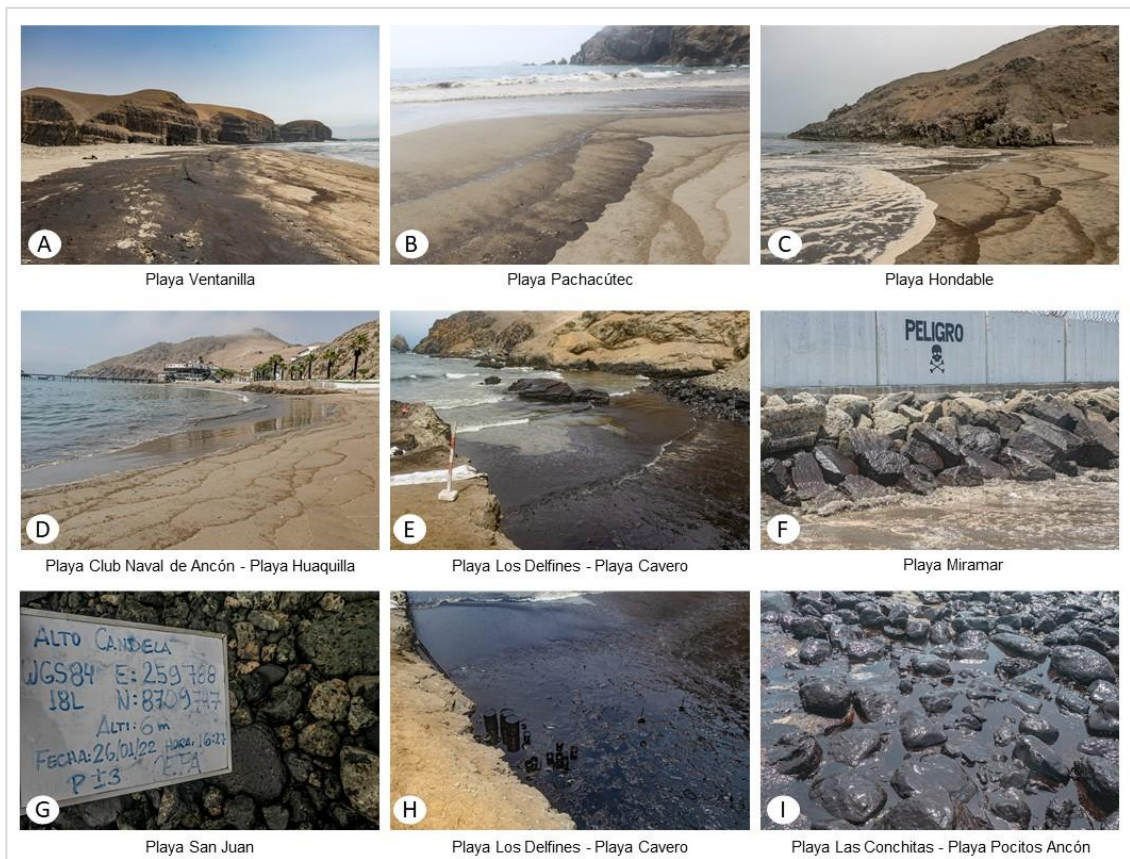
**Figura 6.24.** Tipos de presencia de hidrocarburos en las playas: A. Continuo B. Interrumpido C. En parches D. Esporádico E. Cubierta F. Capa G. Mancha H. Petróleo fresco I. Emulsión

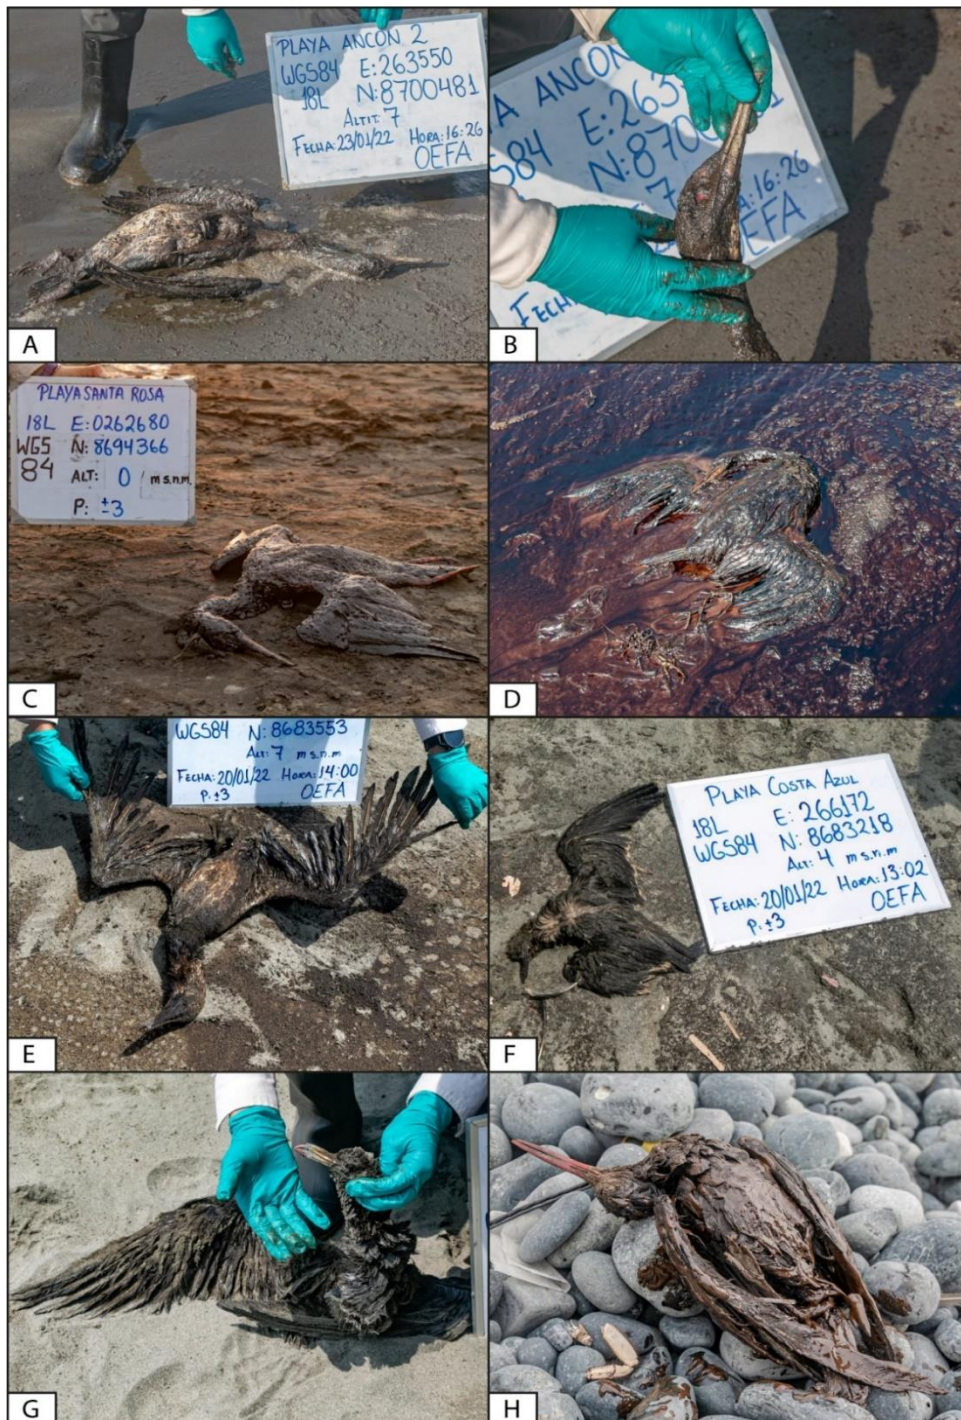
Se registraron 7 especies de aves muertas, pertenecientes a 4 familias y 2 órdenes. La familia con mayor número de especies fue Phalacrocoracidae con 3 especies, seguida por Laridae con 2 especies y, por último, Haematopodidae y Sulidae con 1 especie cada una (Tabla 6.12). Además, se registró 1 espécimen que no pudo ser identificado. En la Figura 6.27 se puede observar un ejemplar de cada especie muerta registrada durante las evaluaciones de campo.

**Figura 6.27.** Especies de aves muertas registradas en la zona afectada por el derrame de petróleo en el mar: A y B. *Phalacrocorax bougainvillii*, C. *Phalacrocorax gaimardi*, D. *Phalacrocorax brasilianus*, E. *Sula variegata*, F. *Larosterna inca*, G. *Larus belcheri*, H. *Haematopus ater*

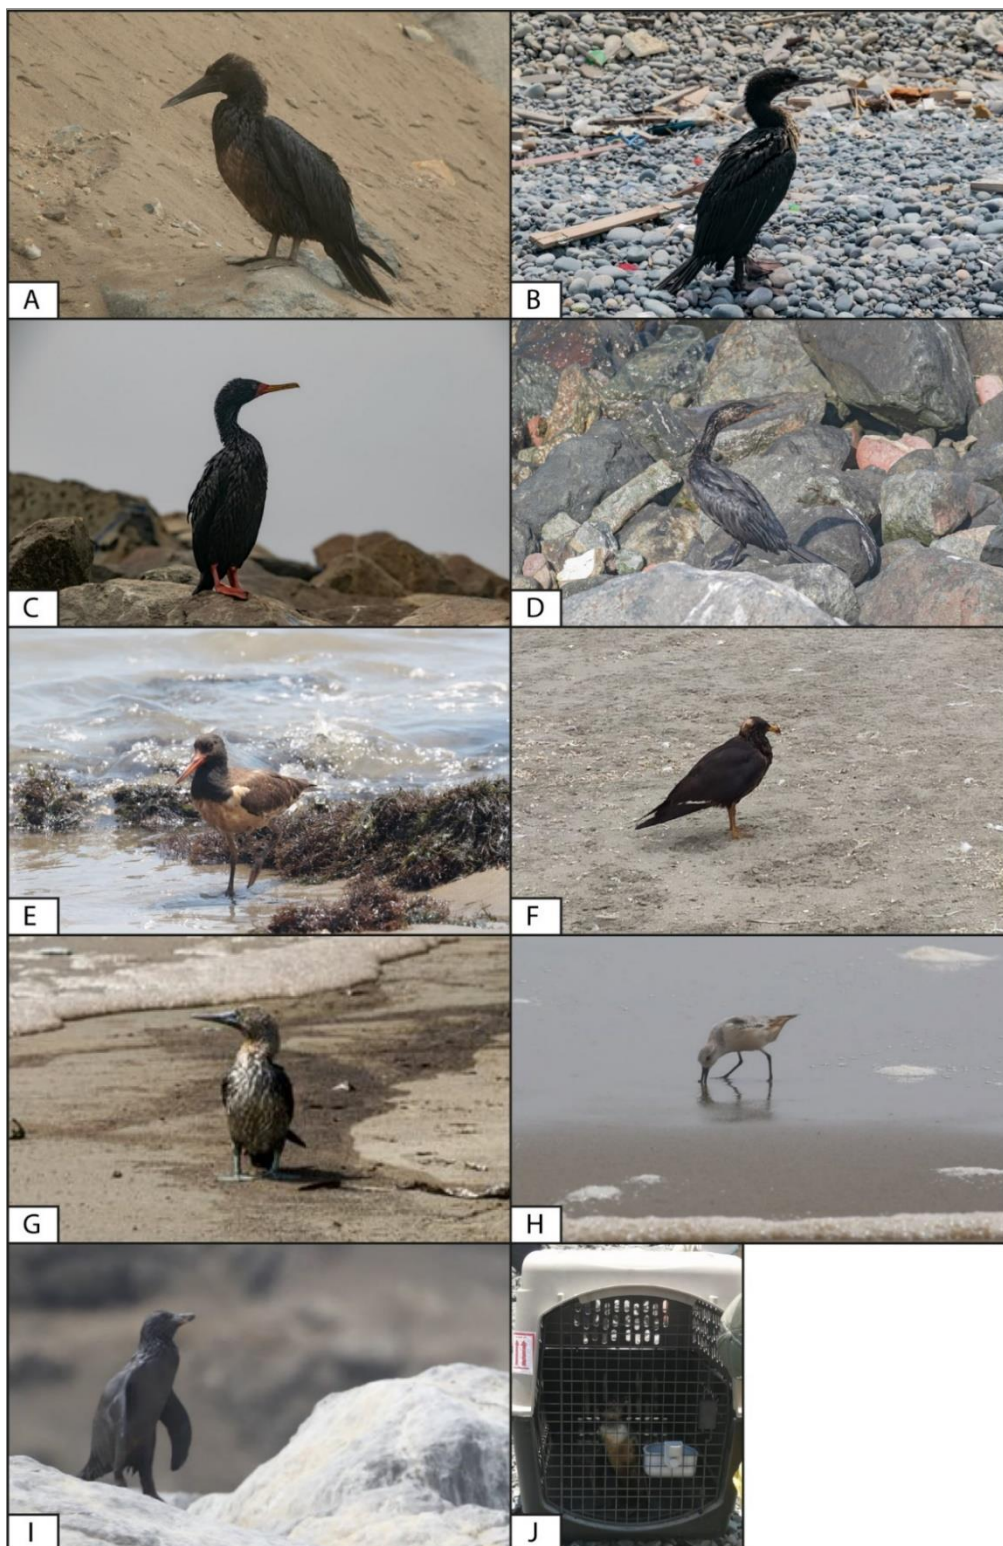
Se registraron 9 especies de aves vivas impregnadas con petróleo, pertenecientes a 6 familias y 3 órdenes. La familia con mayor número de especies fue Phalacrocoracidae con 3 especies, seguida por Sulidae con 2 especies. Las demás familias (Haematopodidae, Laridae, Scolopacidae y Spheniscidae) presentaron solo 1 especie cada una (Tabla 6.13). En la Figura 6.28 se puede observar 1 ejemplar de cada especie viva impregnada con hidrocarburos de petróleo, registradas durante las evaluaciones de campo.

**Figura 6.28.** Especies de aves vivas impregnadas con petróleo registradas en la zona afectada por el derrame de petróleo en el mar: A. *Sula variegata*, B. *Phalacrocorax bougainvillii*, C. *Phalacrocorax gaimardi*, D. *Phalacrocorax brasilianus*, E. *Haematopus palliatus*, F. *Larus belcheri*, G. *Sula nebouxii*, H. *Calidris bairdii*, I. *Spheniscus humboldti*. J. *S. humboldti* rescatada para ser entregado a SERFOR

A nivel de zona de evaluación se pudo observar que, en la Isla Grande (Reserva Nacional Islote Grupo de Pescadores) fue donde se registró el mayor número de aves vivas impregnadas con petróleo (5 individuos), correspondiendo 3 de ellas a la especie *Spheniscus humboldti* (Pingüino de Humboldt; Figura 6.28I, Figura 6.28J), seguida de la playa Club Naval de Ancón-playa Huaquilla y la playa La Pampilla, donde se registraron 4 individuos en cada una de ellas (Tabla 6.16).

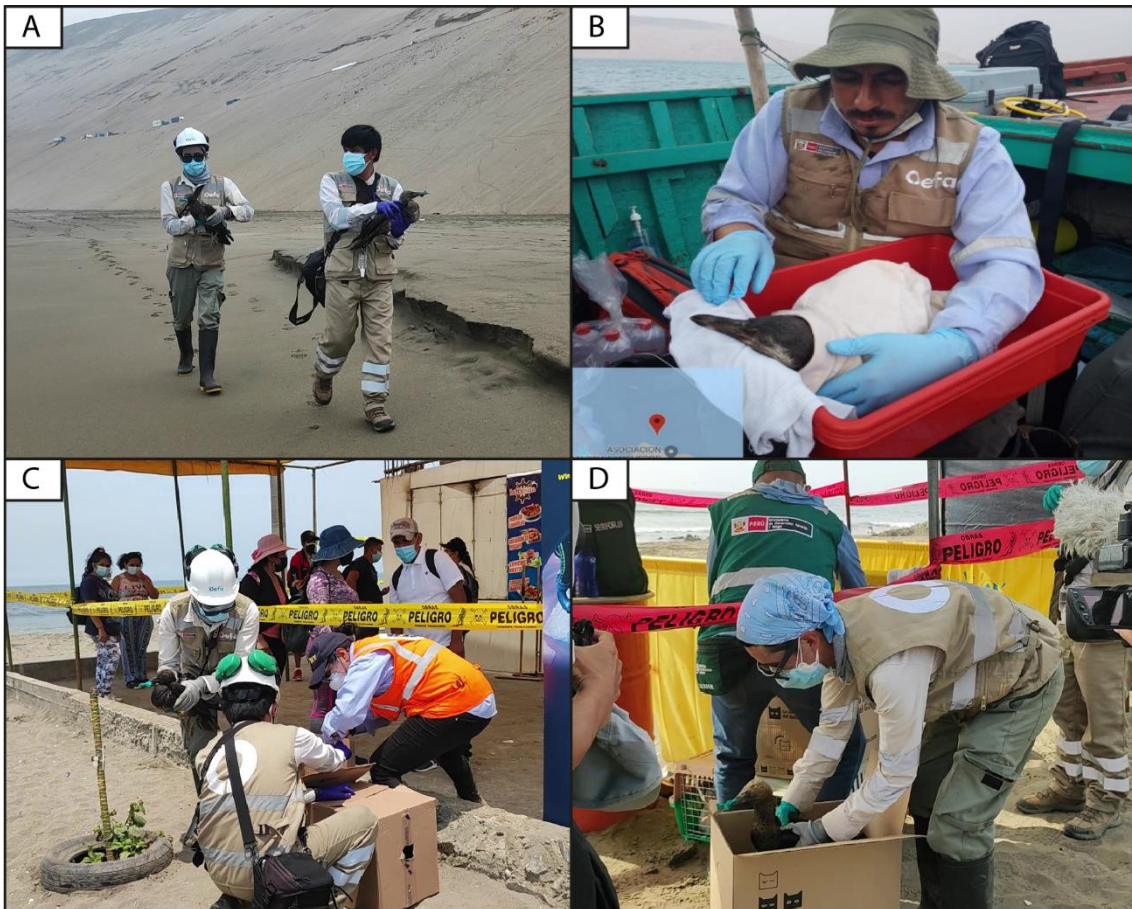
Las aves vivas impregnadas con petróleo fueron capturadas cuidadosamente con la finalidad de ser llevadas a los puntos de acopio designados por el SERFOR, para su posterior rehabilitación. En la Figura 6.31 (A y B) se puede observar a evaluadores del OEFA transportando a 2 Piqueros Peruanos (*Sula variegata*) y 1 Pingüino de Humboldt (*Spheniscus humboldti*), y en la Figura 6.31 (C y D) la respectiva entrega a personal de SERFOR en el punto de acopio ubicado en la playa Las Conchitas – Pocitos Ancón.

**Figura 6.31.** Rescate de aves impregnadas con petróleo y entrega a SERFOR en punto de acopio en la Playa Las Conchitas – Pocitos Ancón

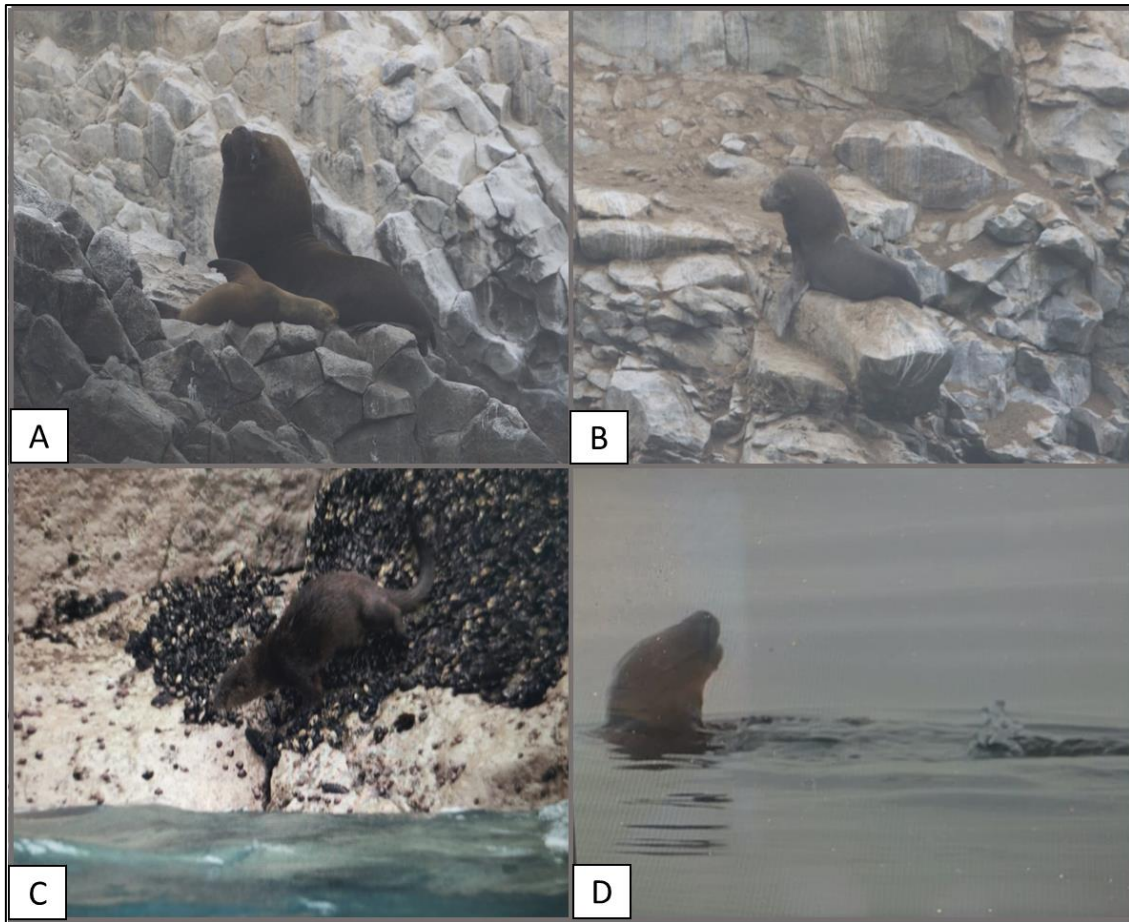
Se registraron 2 especies de mamíferos, pertenecientes a 2 familias y 1 orden. Los lobos marinos «*Otaria flavescens*», fueron avistados en la isla Grande, donde se pudo distinguir 1 madre con cría y 1 individuo solitario, también se registró un individuo en Playa El Solitario mientras que las nutrias «*Lontra felina*» fueron avistadas en un grupo familiar de 4 individuos en la isla Grande, otro grupo familiar de 5 individuos en Islotes San Pedro y 1 individuo solitario alimentándose a más o menos 70 m de la orilla en la playa San Juan, en el serpentín de Pasamayo (Tabla 6.20). En la Figura 6.33 se puede observar a la hembra de lobo marinos *Otaria flavescens*, con la cría (A) y a la nutria *Lontra felina* alimentándose (C).

**Figura 6.33.** Especies de mamíferos registrados en la zona afectada por el derrame de hidrocarburos de petróleo en el mar: A y B. *Otaria flavescens*, C y D. *Lontra felina*

Durante la evaluación se registró un individuo de nutria «*Lontra felina*» (Figura 6.33 D) posiblemente contaminado con hidrocarburos. Dicho registro fue en la San Juan (playa Alto Candela) en el serpentín de Pasamayo, se evidenció al individuo alimentándose cerca a la orilla de la playa, en dicha playa se observó la presencia de hidrocarburos emulsionados (Figura 6.34).

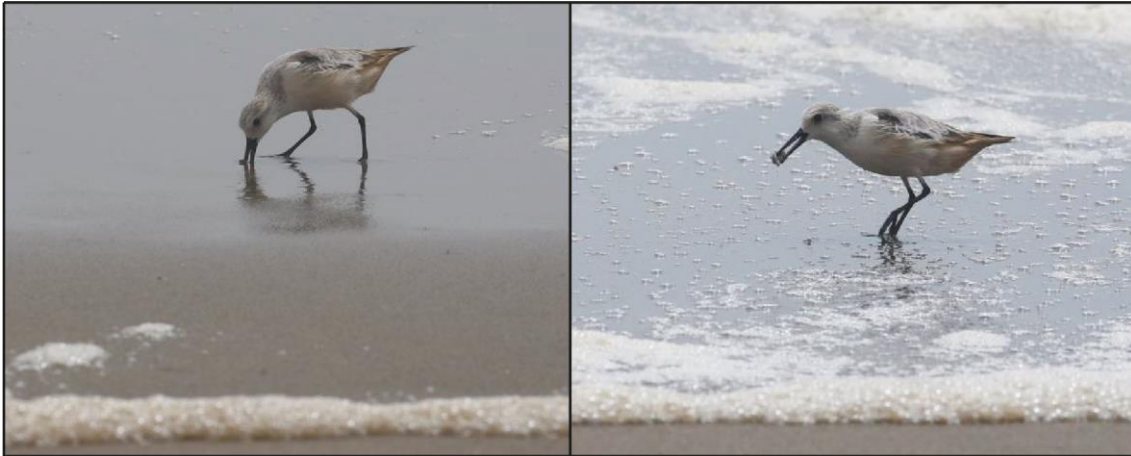
**Figura 6.38.** Playero Arenero (*Calidris alba*) con manchas de petróleo alimentándose de invertebrado en playa Bahía Blanca (Ancón). Foto tomada el 21 de enero de 2022

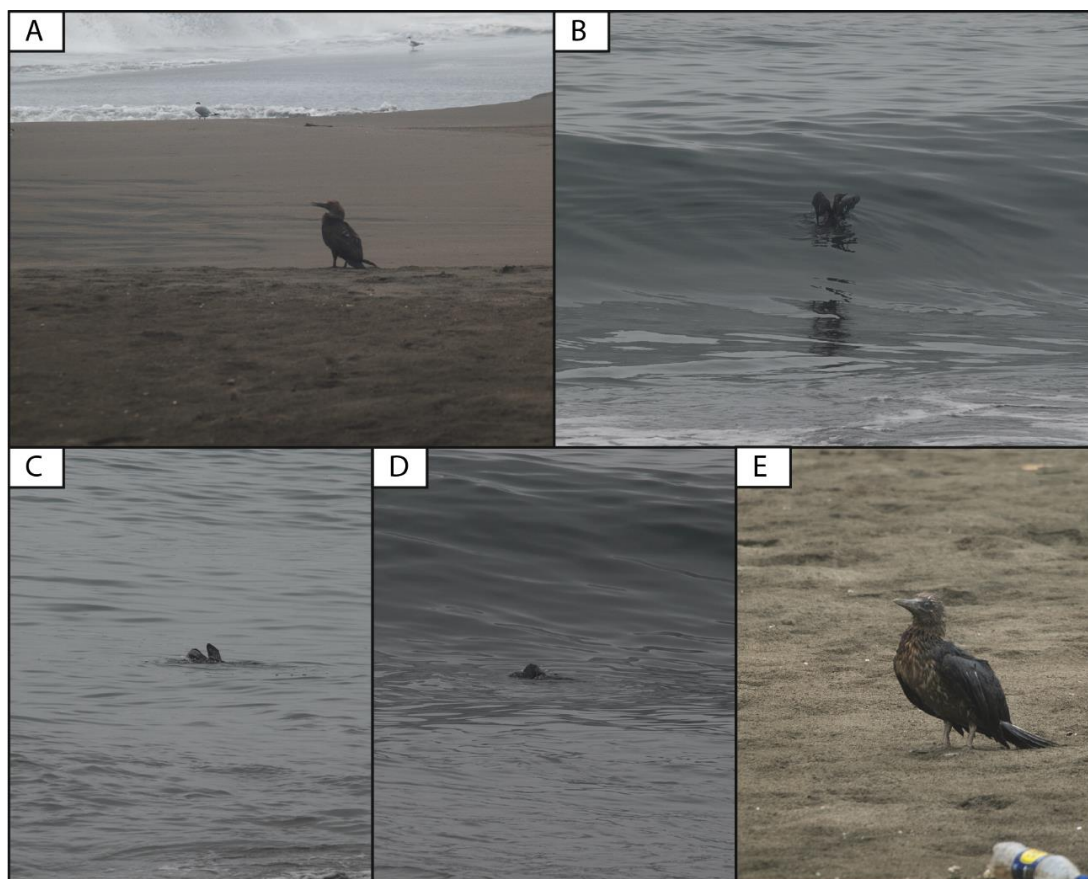
**Figura 6.40.** Piquero Peruano (*Sula variegata*) impregnado con hidrocarburo registrado en la playa Carros Grandes el 22 de enero de 2022. A. Registro inicial de individuo impregnado con hidrocarburo. B. Piquero ingresando al mar. C y D. Dificultad para ponerse a flote con leves hundimientos. E. Ave luego de haber retornado del mar.

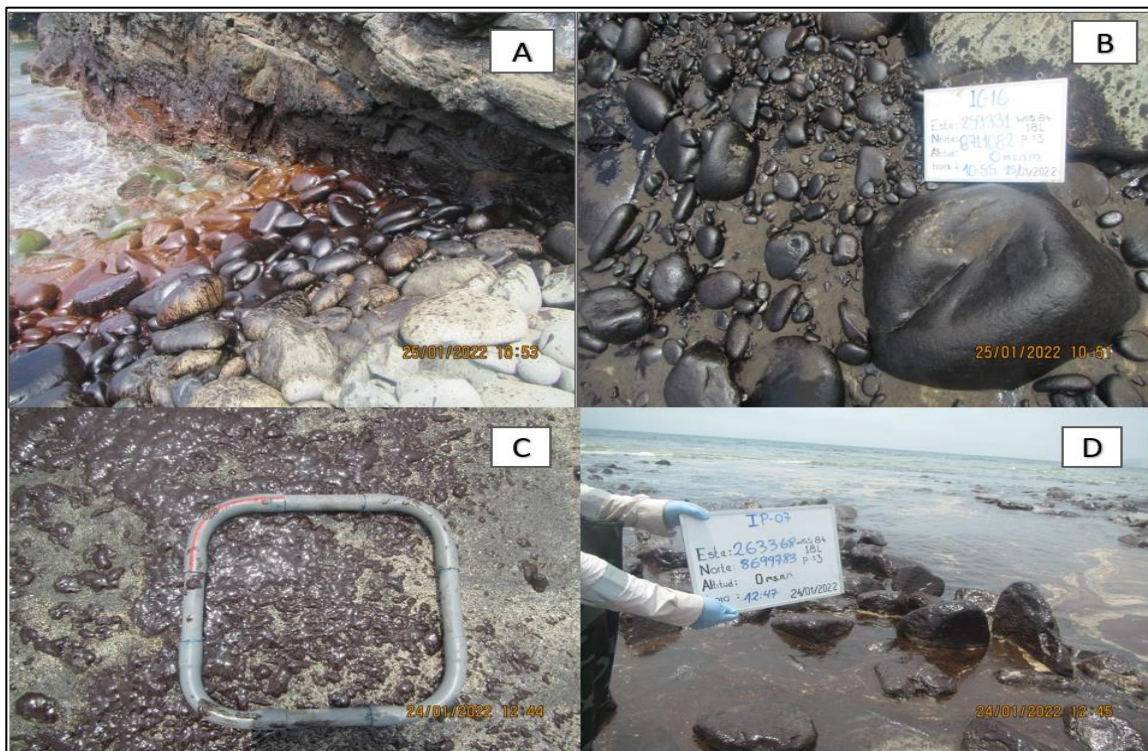
Respecto a las muestras registradas fotográficamente, las 04 estaciones (IP-04, IP-07, IC-16 e IC-21) presentaron fuerte impacto del derrame de hidrocarburos y en los cuales prácticamente no se evidenció organismos que se puedan colectar y ser parte del análisis. En la estación IC-16 (playa Cala Serpentin), la playa pedregosa presenta piedras manchadas de color negro y las que tienen contacto con el agua presentan una variación de pardo clara a oscura, al igual que la base de la pared rocosa (Figura 6.57). En este tipo de sustratos es común encontrar «lapas», gastrópodos de los géneros *Fissurella* spp. y *Scurria* spp., macroalgas o bivalvos mitílidos como *Semimytilus algosus* y *Perumytilus purpuratus*. En la estación IP-07 (playa Miramar, Ancón) se puede reconocer a una playa mixta, es decir compuesta por piedras y arena y se evidencia el hidrocarburo a manera de coágulos sobre la arena y en las zonas con contacto con el agua que por la pendiente baja de la playa, favorece la formación de empozamientos y por ende la retención de los hidrocarburos el cual está en contacto constante con los organismos que ahí puedan habitar (Figura 6.57).

**Figura 6.57.** Contaminación de agua, rocas y sedimento por hidrocarburos. (A, B). Playa pedregosa, punto IC-16. (C, D). Playa mixta, punto IP-07.

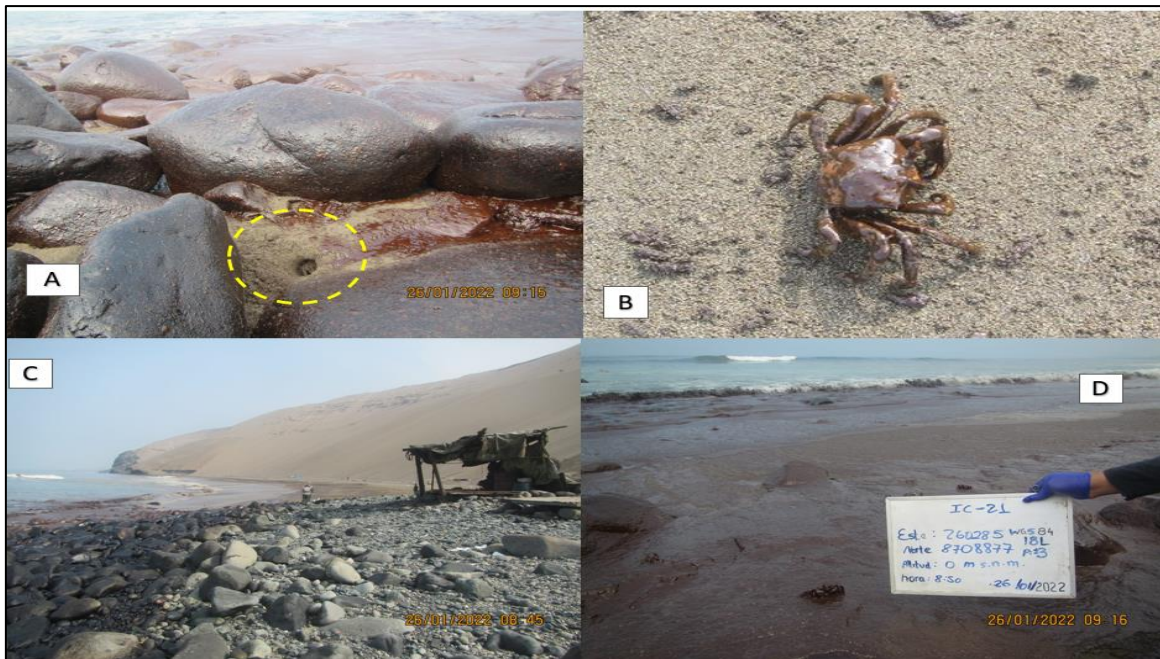
**Figura 6.58.** Madrigueras del crustáceo *Ocypode gaudichaudii* y zonas de pesca afectadas por el derrame de hidrocarburo. Estación IC-21, playa pedregosa San Juan en Pasamayo-Aucallama
