**INFORME N° 1192 - 2014-OEFA/DE-SDCA**

**ASUNTO** : Identificación de pasivo ambiental del subsector hidrocarburos con código de Ficha OEFA F00803, ubicado en el Lote I, en el distrito de Pariñas de la provincia Talara del departamento de Piura.

1. El presente Informe tiene por objeto comunicar que el pozo mal abandonado (con código PETRUPETRO T5186) y el suelo contaminado circundante a él, constituyen un pasivo ambiental del subsector hidrocarburos, identificado con código de Ficha OEFA F00803. Este pasivo ambiental se encuentra ubicado en el Lote I, en el distrito de Pariñas de la provincia Talara del departamento de Piura, el cual fue verificado en campo el 24 de marzo de 2014.

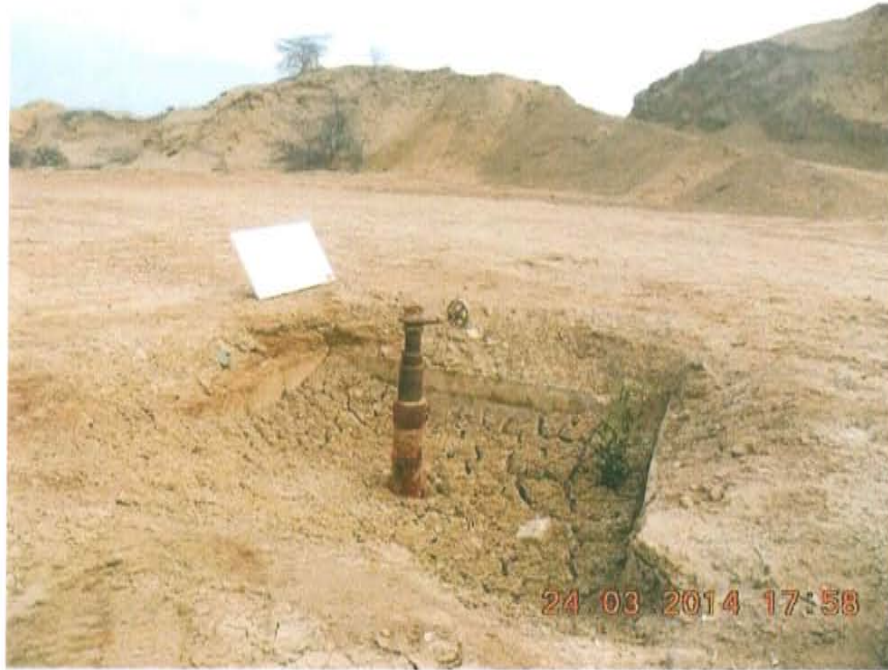
Fotografía N° 1. Vista panorámica donde se visualiza una tubería con válvula de retención, ubicada dentro de restos de una posible cantina.

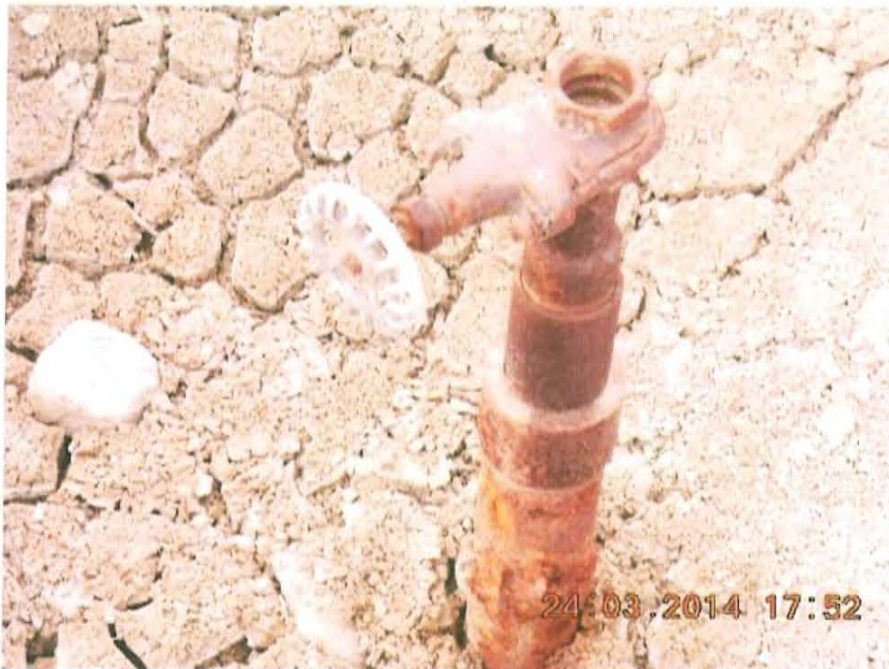
Fotografía N° 2. Tubería oxidada de 3 plg de diámetro que sobresale 1 m del suelo, el disco interno de la válvula de retención se encuentra corroído y no asegura el hermetismo del pozo.

Se observa un pozo inactivo, el cual presenta una tubería oxidada de 3 plg de diámetro que emerge 1 m del interior de los restos de una posible cantina de 4 m2 x 0,3 m de altura. Se observa que el disco interno de la válvula de retención se encuentra corroído y no asegura un correcto hermetismo del pozo. No se observa afloramiento superficial de líquidos ni se percibe emisiones gaseosas provenientes del pozo, sólo se observa residuos y suelo impregnados con hidrocarburos alrededor del pozo.

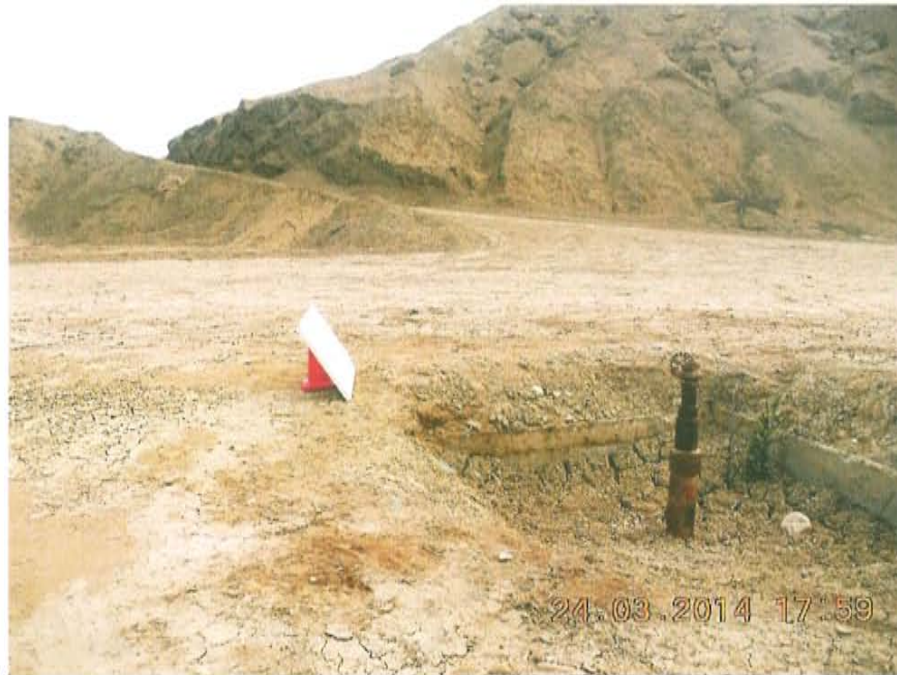
Fotografía N° 3. Vista Posterior del pozo abandonado donde se observa directo al pozo

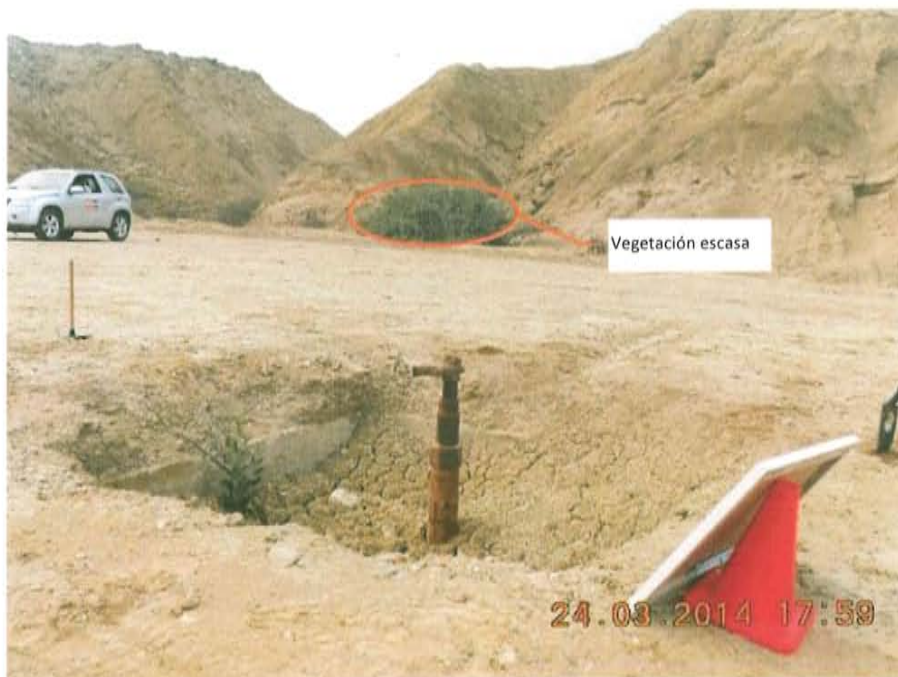
Fotografía N° 4. Se identifica un suelo impregnado con hidrocarburos, planicies y escasa vegetación a los alrededores del pozo.

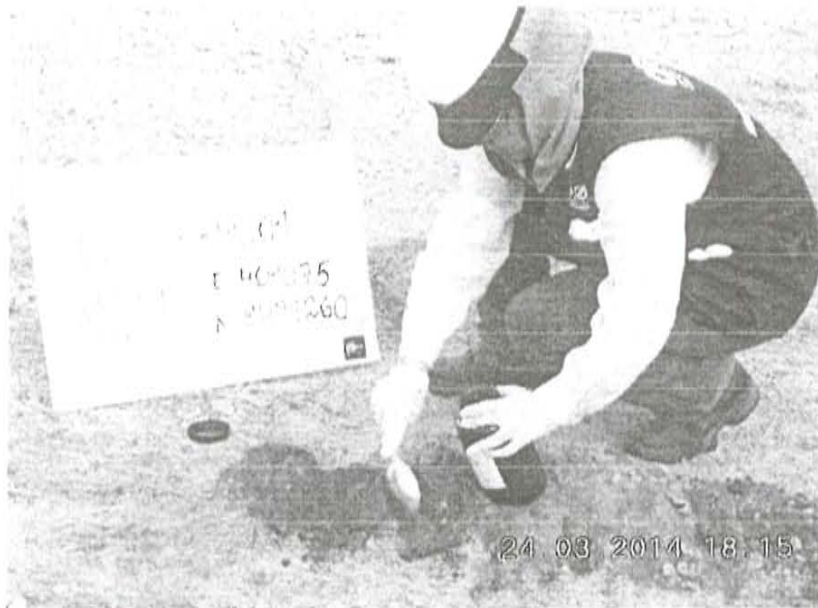
Fotografía N° 1. Toma de muestra de suelo en el punto F00803-SU01,  
ubicado a 1,6 m aproximadamente del Pozo T5186.

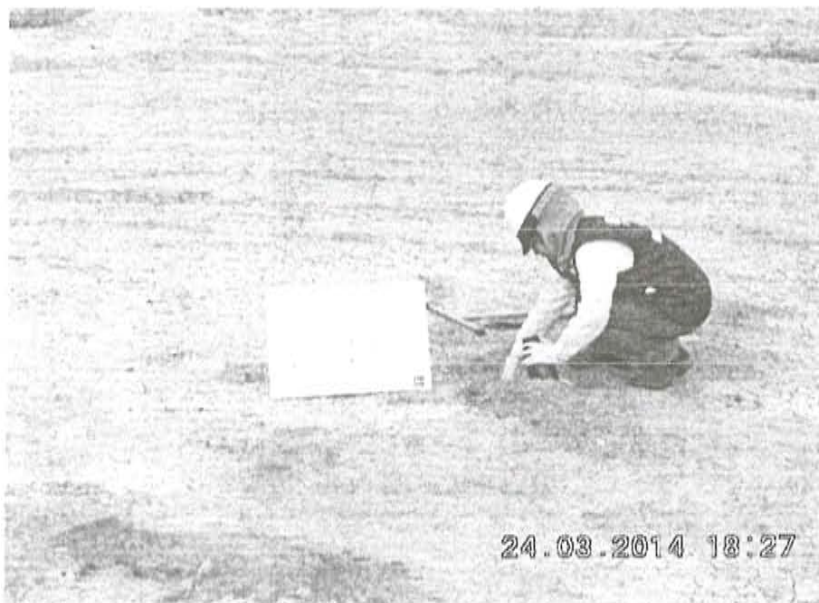
Fotografía N° 2. Toma de muestra de suelo en el punto F00803-SU02,  
ubicado a 4 m aproximadamente del Pozo T5186.

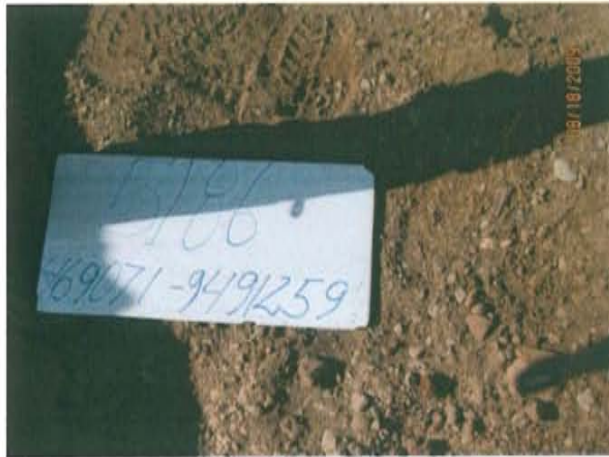
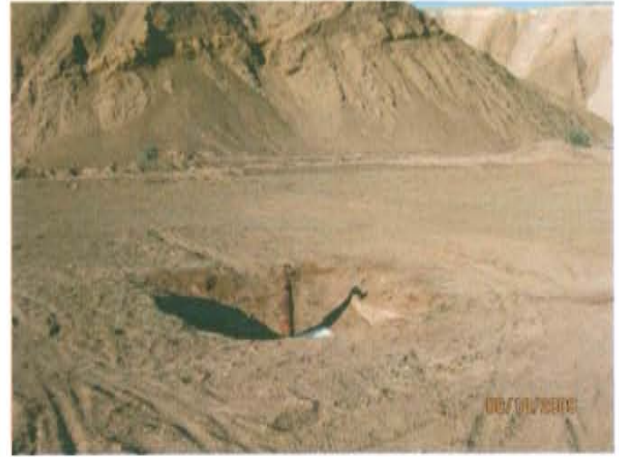
**3. REGISTRO FOTOGRÁFICO**

El pozo con cubierta metálica se ubica en una plataforma sin vegetación y cuenta con acceso carretero, fue calificado como pasivo en el Informe Final de PERUPETRO S.A. actualmente mantiene su condición.

Inadecuado abandono del pozo por la anterior actividad de explotación
