**INFORME N° 704 - 2014-OEFA/DE-SDCA-CIPASH**

**ASUNTO** : Identificación de pasivo ambiental del subsector hidrocarburos con código de Ficha OEFA F02086, ubicado en el Lote VII/VI (ex Lote VII), en el distrito de La Brea de la provincia Talara del departamento de Piura.

1. El presente Informe tiene por objeto comunicar que el pozo mal abandonado (con código PERUPETRO T2574), constituye un pasivo ambiental del subsector hidrocarburos, identificado con código de Ficha OEFA F02086. Este pasivo ambiental se encuentra ubicado en el distrito de La Brea de la provincia Talara del departamento de Piura, el cual fue verificado en campo el 5 de septiembre de 2014.

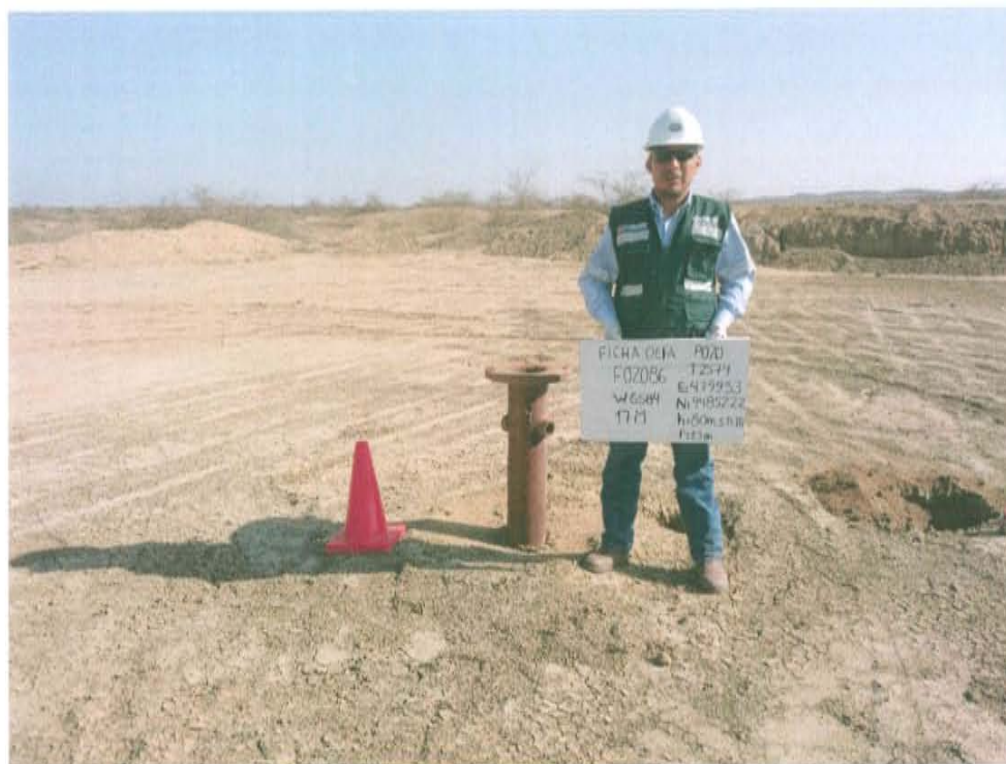
aproximadamente 6 plg de diámetro con tapa de brida adaptadora de 15 plg de diámetro y tuberías laterales, sobresaliendo en 0,4 m desde la superficie del suelo y encontrándose a la intemperie. No se visualizó afloramiento de líquidos ni se percibieron olores característicos a hidrocarburos proveniente del pozo, sin embargo se visualizó suelo impregnado con hidrocarburos en el área circundante al pozo (ver anexos 1, 2 y 3).

Fotografía N° 1. Identificación del pozo inactivo con código PERUPETRO T2574. Presenta casing con tapa de brida adaptadora con tuberías de salida lateral, expuestas a la intemperie.

16. En ese sentido, de la revisión documentaria y evaluación in situ se tiene que el pozo se encuentra mal abandonado, toda vez que no se encontraría herméticamente cerrado ni en condiciones seguras para el abandono, conforme se establece el Artículo 2° del Decreto Supremo N° 032-2004-EM - Reglamento de las Actividades de Exploración y Explotación de Hidrocarburos<sup>6</sup>.

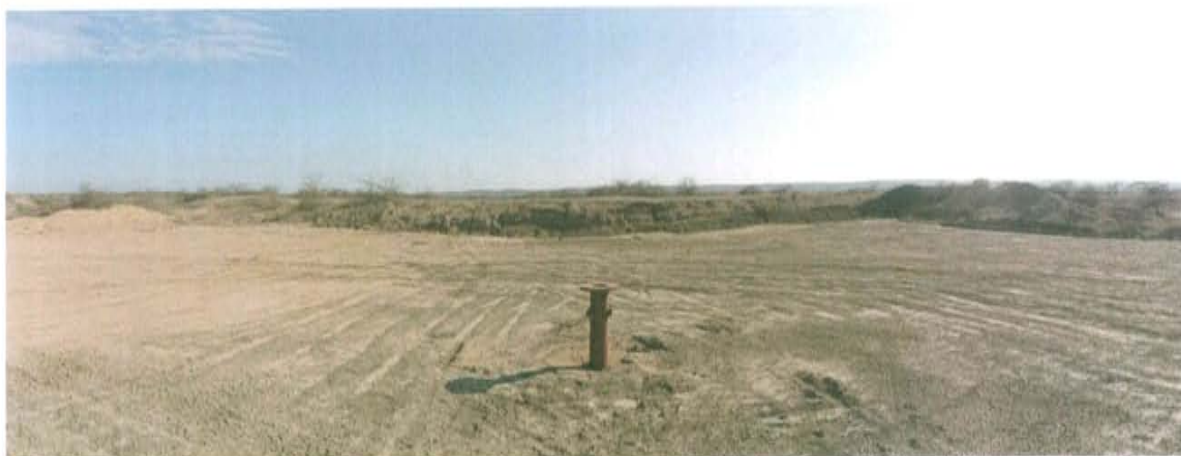
12. El área evaluada donde se ubica el pozo se caracteriza por tener una topografía plana a ondulada rodeada de una llanura y con vegetación escasa donde se distinguen las especies *Prosopis palida* "algarrobo", *Acacia macracantha* "faique" y el *Capparis angulata* "sapote". Se emplaza en un terraplén rehabilitado de reciente construcción y cuenta con acceso vehicular en regular estado de conservación hasta la ubicación del pozo, asimismo se ubica cerca a la margen izquierda de la quebrada Ancha (1,6 km aproximadamente), actualmente seca. No existe presencia de población asentada en los alrededores y no se observaron actividades industriales/extractivas en operación en un radio de 200 m a la redonda del pozo.

Fotografía N° 2. Vista del área circundante del pozo inactivo T2574

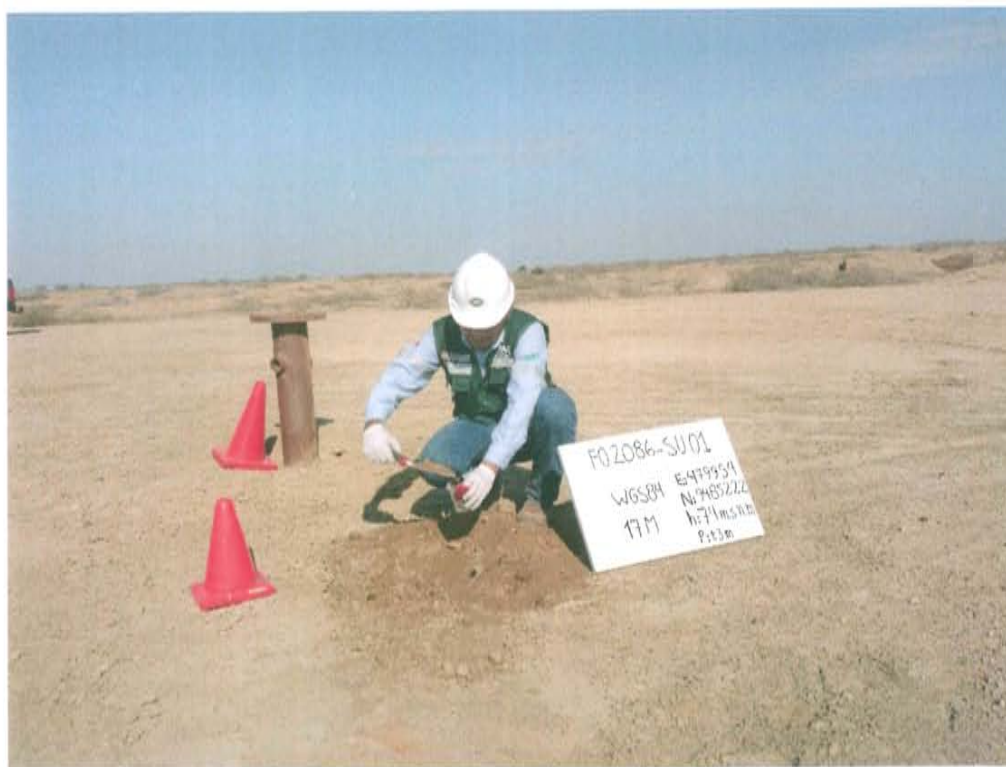
Fotografía N° 3. Toma de muestra de suelo en el punto F02086-SU01, ubicado a 2 m aproximadamente del Pozo T2574.

| Matriz | Código de muestra | Parámetros analizados | Resultado | Unidad | ECA o norma referencial | % que se encuentra por encima del ECA o norma referencial | Laboratorio | Número de informe de ensayo de laboratorio |
|---|---|---|---|---|---|---|---|---|
| Suelo | F02086-SU01 | FH F2 (C <sub>10</sub> -C <sub>28</sub> ) | 383 | mg/kg | 1 200 | No supera | AGQ Perú S.A.C | S-14/25998 |
| Suelo | F02086-SU01 | FH F3 (C <sub>28</sub> -C <sub>40</sub> ) | 786 | mg/kg | 3 000 | No supera | AGQ Perú S.A.C | S-14/25998 |

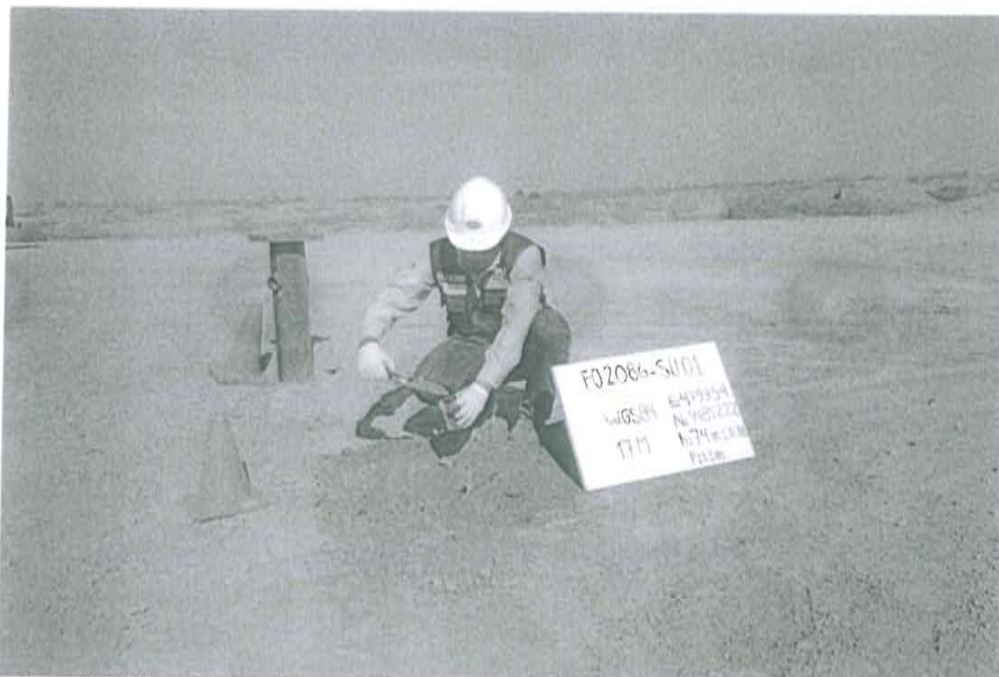
Fotografía N° 1. Toma de muestra de suelo en el punto F02086-SU01, ubicado a 2 m aproximadamente del Pozo T2574.

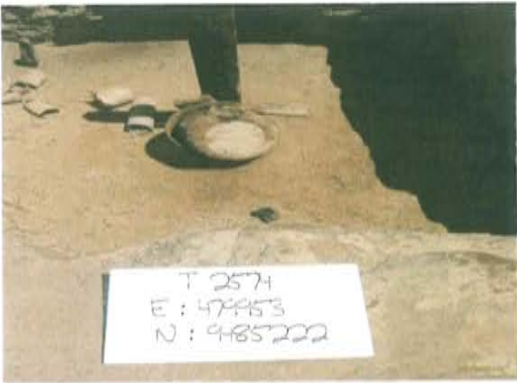
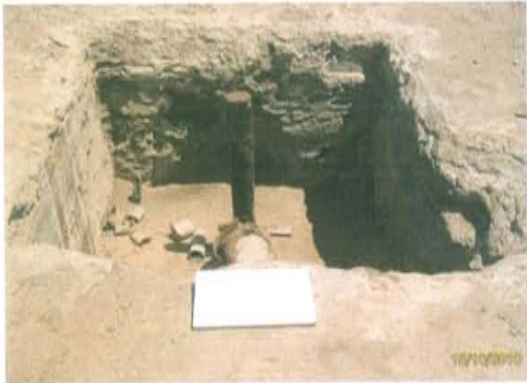
| Pozo ATA, con fluido en el fondo, cantina destruida con restos de madera y concreto, recipientes dentro de cantina, sin acceso vehicular y vegetación seca en la zona. | | | |
| <b>Inadecuado Abandono de Pozo</b> | | | |
