**INFORME N° 1261 - 2015-OEFA/DE-SDCA-CIPASH**

Asunto : Identificación de pasivo ambiental del subsector hidrocarburos con código de Ficha OEFA F02881, ubicado en el Lote VII/VI (ex Lote VII), en el distrito de La Brea de la provincia Talara del departamento de Piura

Tipo de informe : Informe de Pasivo Ambiental

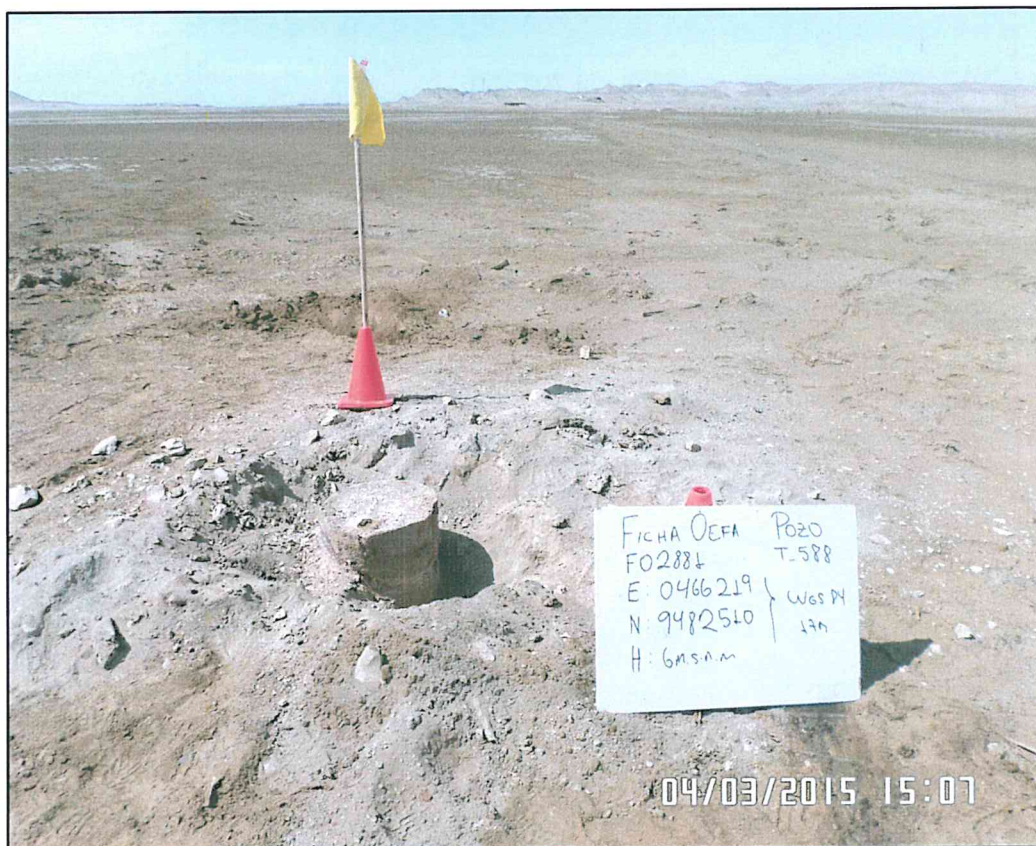
Fotografía N° 1. Casing del pozo con código PERUPETRO T\_588 de 13 pulgadas de diámetro que sobresale a una altura de 0,3 m sobre la superficie del suelo.

14. Durante la evaluación *in situ* realizada por el OEFA el 04 de marzo del 2015, el pozo inactivo fue ubicado en una planicie que no cuenta con acceso vehicular directo. Se visualizó casing de 13 pulgadas de diámetro que sobresale a una altura de 0,3 m sobre la superficie del suelo. El casing presenta signos de corrosión y se encuentra cementado hasta la superficie, asimismo no cuenta con válvulas ni otro accesorio que asegure su hermetismo; sin embargo, no se percibieron olores característicos a hidrocarburos asociados a la presencia de emisiones gaseosas fugitivas provenientes del pozo, ni se observó afloramiento superficial de líquidos. Se realizó un recorrido exploratorio al área circundante al pozo encontrándose suelo con presencia de hidrocarburos; además de restos de concreto y madera (ver anexos 1 y 2).

| Factores | Escenarios | Puntuación |
|---|---|---|
| Potencial de colapso | El <i>casing</i> de 13 pulgadas de diámetro sobresale a una altura de 0,3 m desde la superficie del suelo. | 1 |

Pozo inactivo fue ubicado en una planicie que no cuenta con acceso vehicular directo. Se visualiza casing de 13 pulgadas de diámetro que sobresale a una altura de 0,3 m sobre la superficie del suelo. El casing presenta signos de corrosión y se encuentra cementado hasta la superficie, asimismo no cuenta con válvulas ni otro accesorio que asegure su hermetismo; sin embargo, no se percibe olores característicos a hidrocarburos asociados a la presencia de emisiones gaseosas fugitivas provenientes del pozo, ni se observa afloramiento superficial de líquidos. Se realizó un recorrido exploratorio al área circundante al pozo encontrándose suelo con presencia de hidrocarburos; además de restos concreto y de madera.

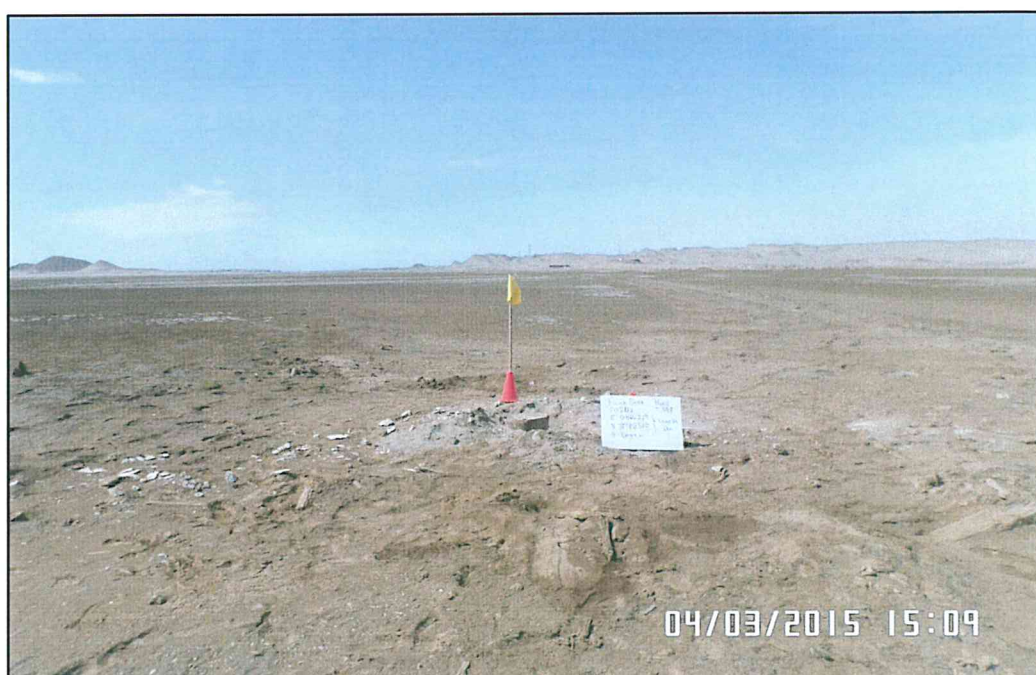
Fotografía N° 2. Vista panorámica del área circundante del pozo con código PERUPETRO T\_588 y su área circundante.

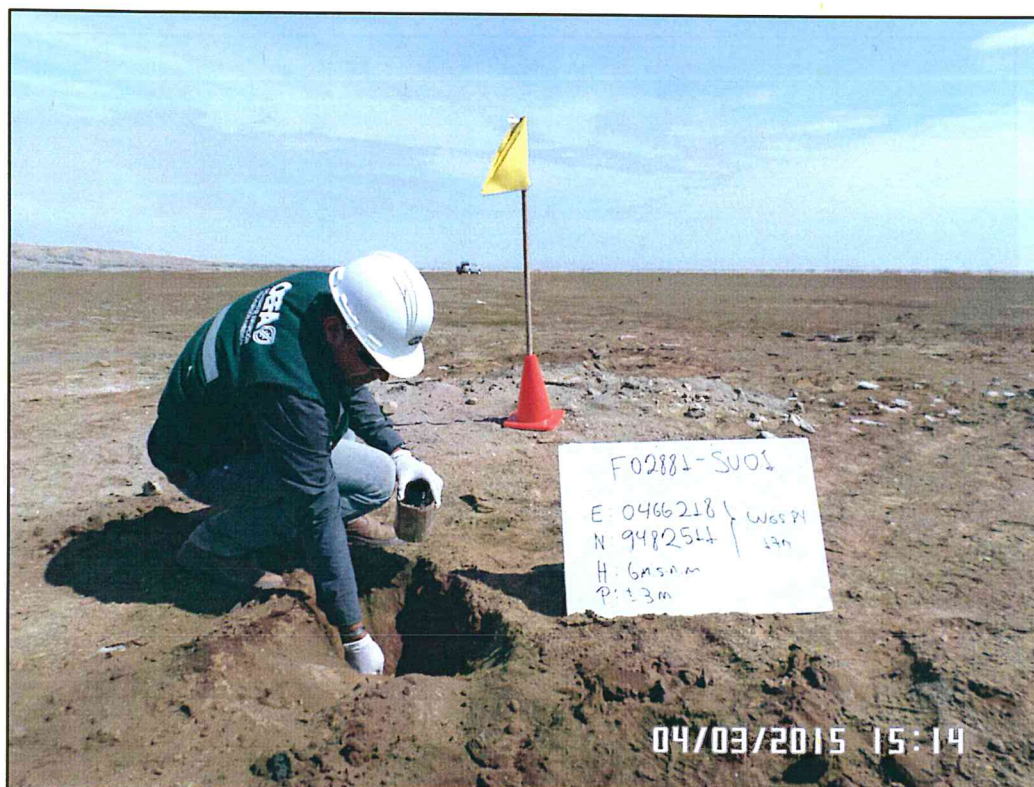
Fotografía N° 3. Toma de muestra de suelo en el punto F02881-SU01, ubicado a 3 m al norte del pozo con código PERUPETRO T\_588.

| Matriz | Código del punto de muestreo | Parámetros analizados | Descripción | WGS 84 ZONA 17M | |
|---|---|---|---|---|---|
| Suelo | F02881-SU01 | FH F1 (C <sub>5</sub> -C <sub>10</sub> )<br>FH F2 (C <sub>10</sub> -C <sub>28</sub> )<br>FH F3 (C <sub>28</sub> -C <sub>40</sub> ) | Muestra de suelo puntual tomada a 3 m al norte del pozo y a una profundidad de 0,3 m de la superficie del suelo. | 465340 | 9484179 |

| Matriz | Código de muestra | Parámetros analizados | Resultado | Unidad | ECA o norma referencial | % que se encuentra por encima del ECA o norma referencial | Laboratorio | Número de informe de ensayo de laboratorio |
|---|---|---|---|---|---|---|---|---|
| Suelo | F02881-SU01 | FH F2 (C <sub>10</sub> -C <sub>28</sub> ) | 12 357 | mg/kg | 1 200 | 929,8% | Envirotest S.A.C. | 150511 |

| Matriz | Código de muestra | Parámetros analizados | Resultado | Unidad | ECA o norma referencial | % que se encuentra por encima del ECA o norma referencial | Laboratorio | Número de informe de ensayo de laboratorio |
|---|---|---|---|---|---|---|---|---|
| Suelo | F02881-SU01 | FH F3 (C <sub>28</sub> -C <sub>40</sub> ) | 4 191 | mg/kg | 3 000 | 39,7% | Envirotest S.A.C. | 150511 |

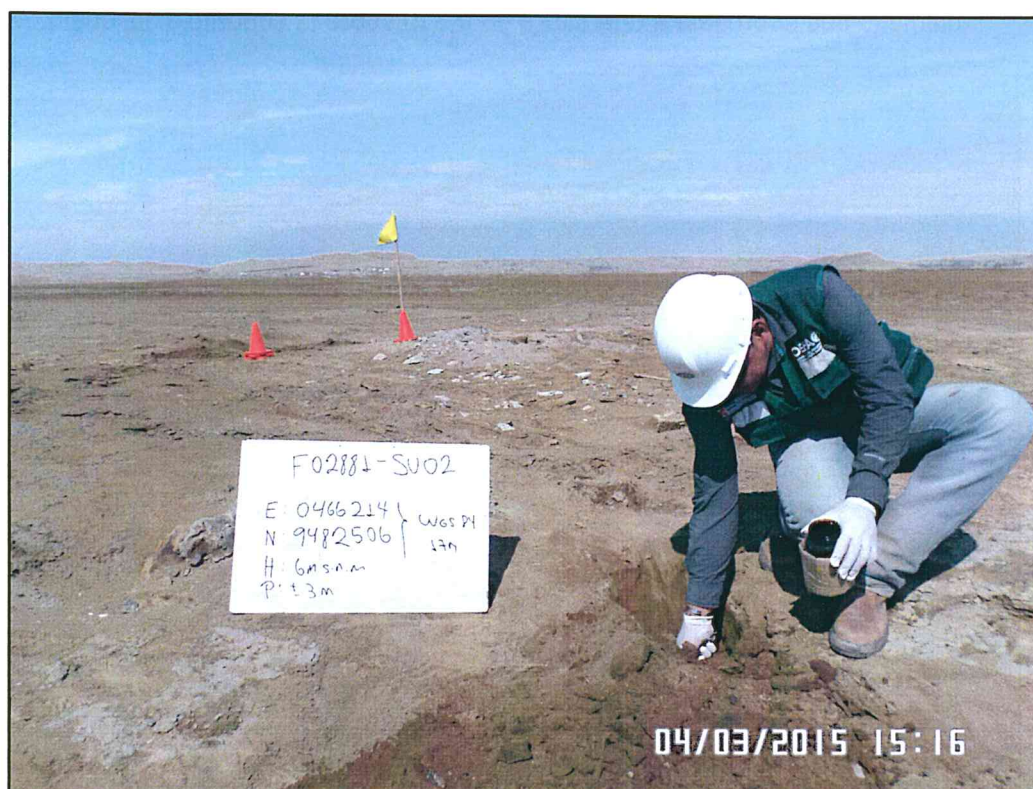
Fotografía N° 4. Toma de muestra de suelo en el punto F02881-SU02, ubicado a 6 m al suroeste del pozo con código PERUPETRO T\_588.

| Matriz | Código del punto de muestreo | Parámetros analizados | Descripción | WGS 84 ZONA 17M | |
|---|---|---|---|---|---|
| Suelo | F02881-SU02 | FH F1 (C <sub>5</sub> -C <sub>10</sub> )<br>FH F2 (C <sub>10</sub> -C <sub>28</sub> )<br>FH F3 (C <sub>28</sub> -C <sub>40</sub> ) | Muestra de suelo puntual tomada a 6 m al suroeste del pozo y a una profundidad de 0,4 m de la superficie del suelo. | 465340 | 9484182 |

| Matriz | Código de muestra | Parámetros analizados | Resultado | Unidad | ECA o norma referencial | % que se encuentra por encima del ECA o norma referencial | Laboratorio | Número de informe de ensayo de laboratorio |
|---|---|---|---|---|---|---|---|---|
| Suelo | F02881-SU02 | FH F2 (C <sub>10</sub> -C <sub>28</sub> ) | 29 527 | mg/kg | 1 200 | 2 360,6% | Envirotest S.A.C. | 150511 |
| Suelo | F02881-SU02 | FH F3 (C <sub>28</sub> -C <sub>40</sub> ) | 5 163 | mg/kg | 3 000 | 72,1% | Envirotest S.A.C. | 150511 |

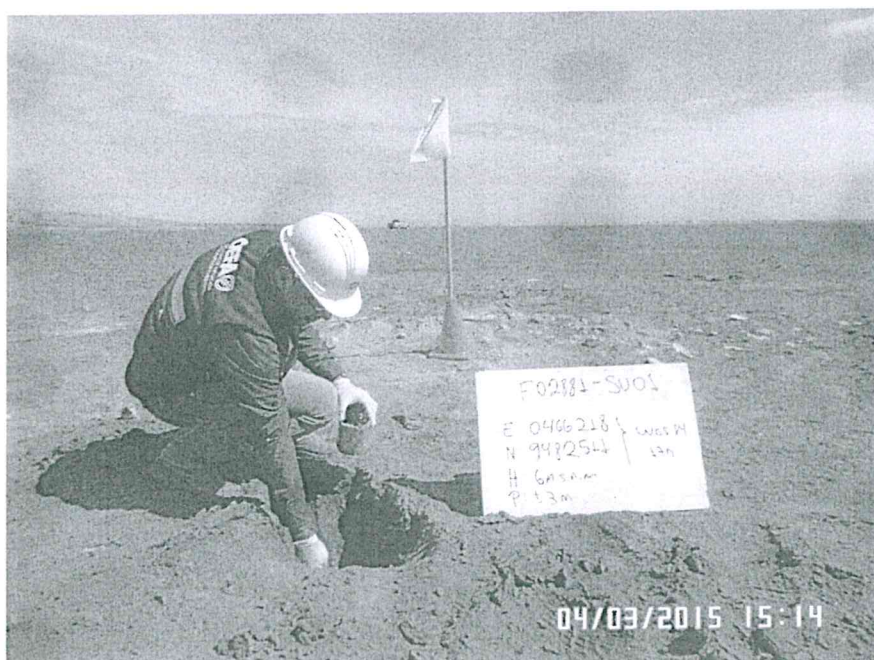
Fotografía N° 1. Toma de muestra de suelo en el punto F02881-SU01, ubicado a 3 m en dirección norte del Pozo T\_588.

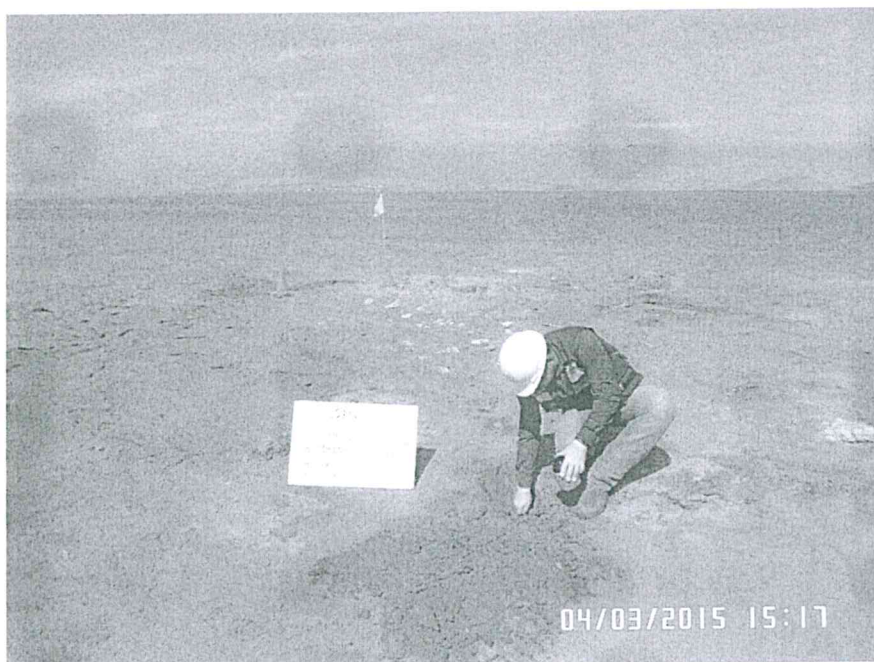
Fotografía N° 2. Toma de muestra de suelo en el punto F02881-SU02, ubicado a 6 m en dirección suroeste del Pozo T\_588.
