**INFORME N° 52 - 2015-OEFA/DE-SDCA-CIPASH**ORGANISMO DE EVALUACIÓN Y FISCALIZACIÓN AMBIENTAL  
SUBDIRECCIÓN DE CALIDAD AMBIENTAL**RECIBIDO**

ASUNTO : Identificación de pasivo ambiental del subsector hidrocarburos  
con código de Ficha OEFA F01519, ubicado en el Lote VII/VI (ex  
Lote VII), en el distrito de La Brea de la provincia Talara del  
departamento de Piura.

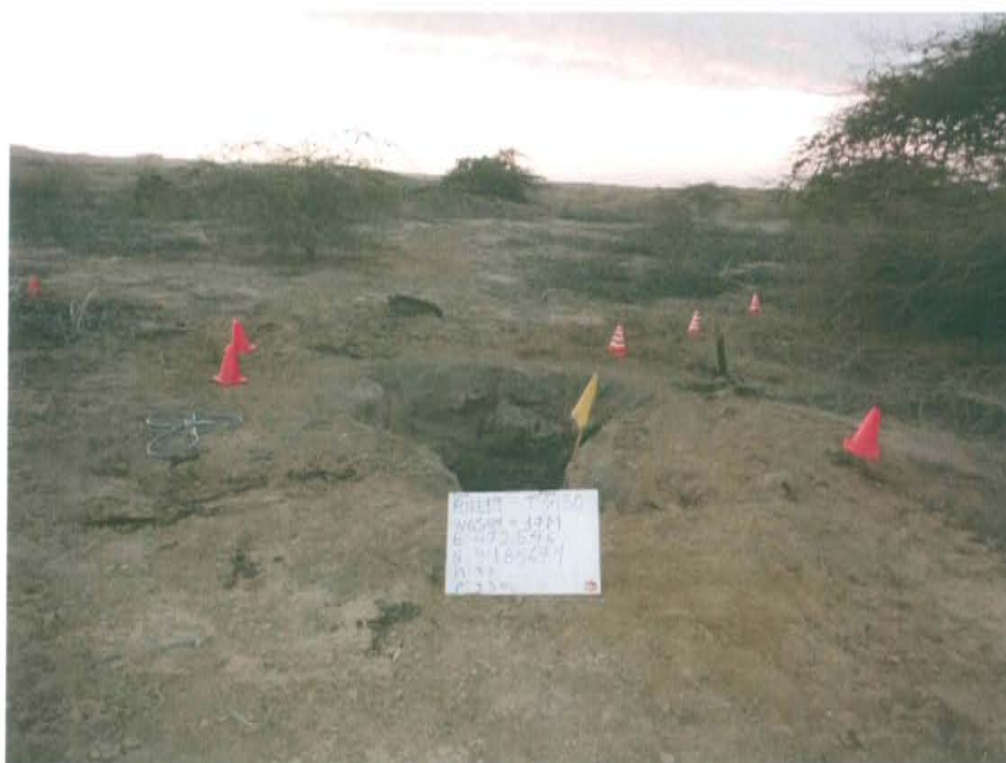
13. La zona evaluada presenta un relieve ondulado con leve pendiente, con pequeñas dunas en los alrededores, de escasa vegetación como matorrales y pequeños algarrobos, se observa la presencia de aves y lagartijas. No se observa la presencia de cuerpos de agua superficial ni población asentada ni el desarrollo de industria/extractiva en cercanía a la ubicación del pozo petrolero hasta en unos 200 m de distancia.

Fotografía N° 2. Vista del área circundante del pozo inactivo T1430.

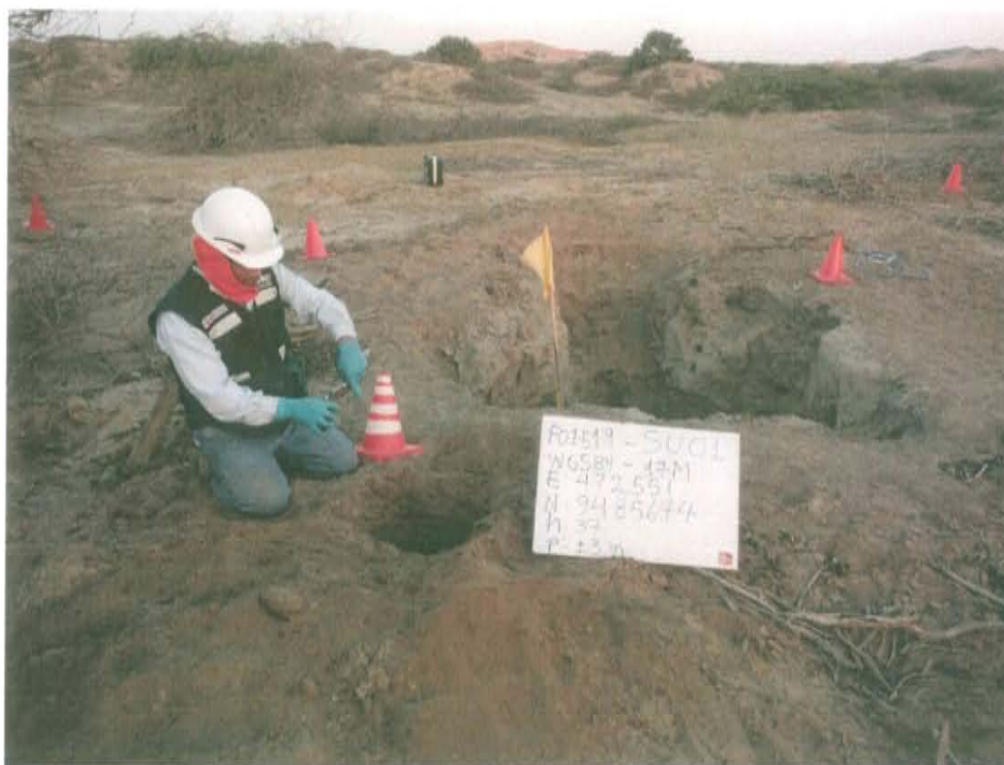
| Matriz | Código del punto de muestreo | Parámetros analizados | Descripción | WGS 84 ZONA 17M | |
|---|---|---|---|---|---|
| Suelo | F01519-SU01 | FH F2 (C10-C28)<br>FH F3 (C28-C40) | Muestra de suelo puntual a 3 m al norte del pozo, suelo de textura arenosa, color pardo, sin olor a hidrocarburos. Profundidad de toma de muestra 0,31 m – 0,4 m, con presencia de raíces. | 472551 | 9485674 |

Fotografía N° 3. Toma de muestra de suelo en el punto F01519-SU01, ubicado aproximadamente a 3 m al norte del Pozo T1430.

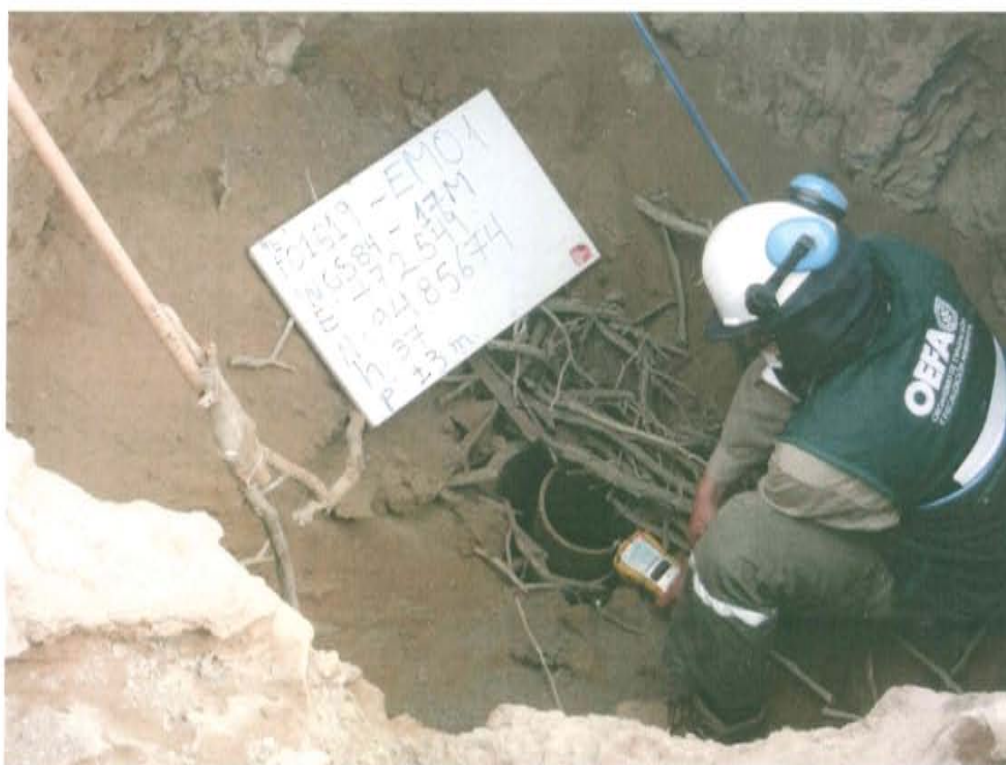
26. Los resultados obtenidos en boca de pozo (F01519-EM01) muestran la presencia de COVs y que el Límite Inferior de Explosividad (LEL) alcanza valores de 100%, evidenciando que las emisiones gaseosas fugitivas provenientes del pozo están compuestas por una mezcla de gases con características inflamables. No se detectaron concentraciones de H<sub>2</sub>S en la mezcla de gases.

Fotografía N° 4. Medición en el punto F01519-EM01, ubicado en la fuente de emisión en boca del Pozo T1430.

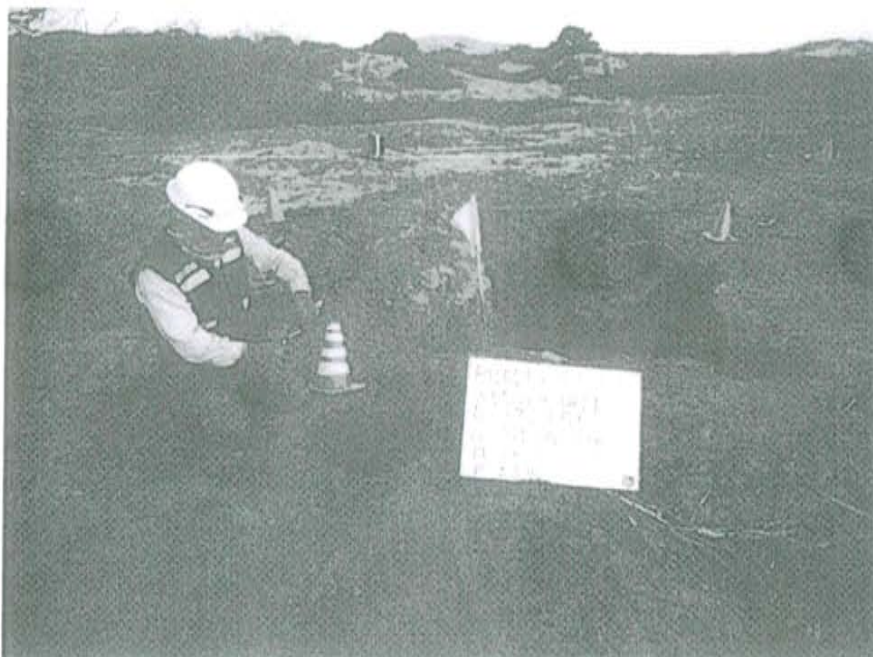
Fotografía N° 1. Toma de muestra de suelo en el punto F01519-SU01, ubicado a 3 m aproximadamente del Pozo T1430.

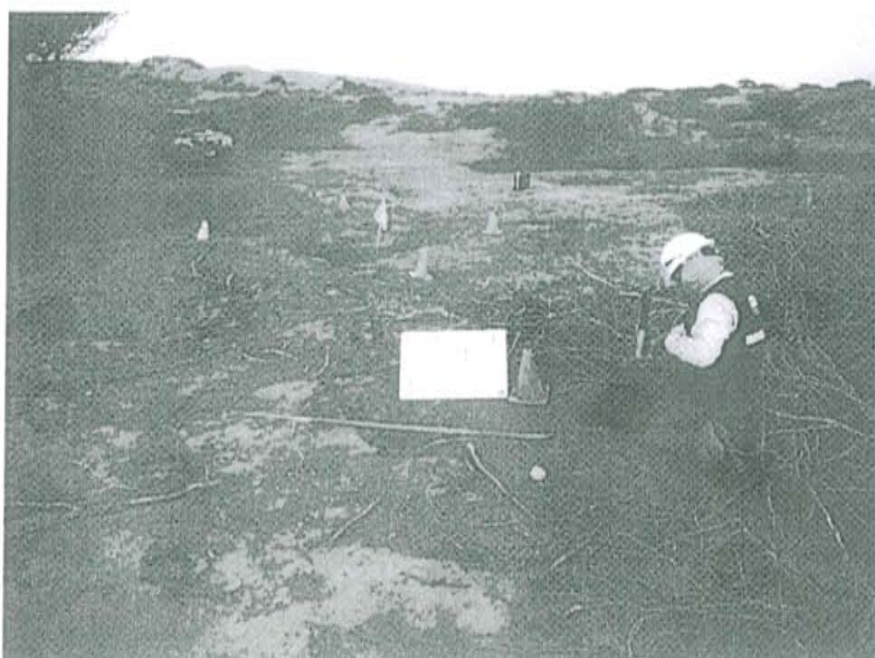
20. Los resultados obtenidos del análisis en laboratorio evidencian la presencia de suelo contaminado con hidrocarburos, dado que la concentración correspondiente a la Fracción de hidrocarburos F3 (C28-C40), en la muestra F01519-SU02, supera el ECA para suelo de uso agrícola.

Fotografía N° 2. Toma de muestra de suelo en el punto F01519-SU02, ubicado a 6 m aproximadamente del Pozo T1430.

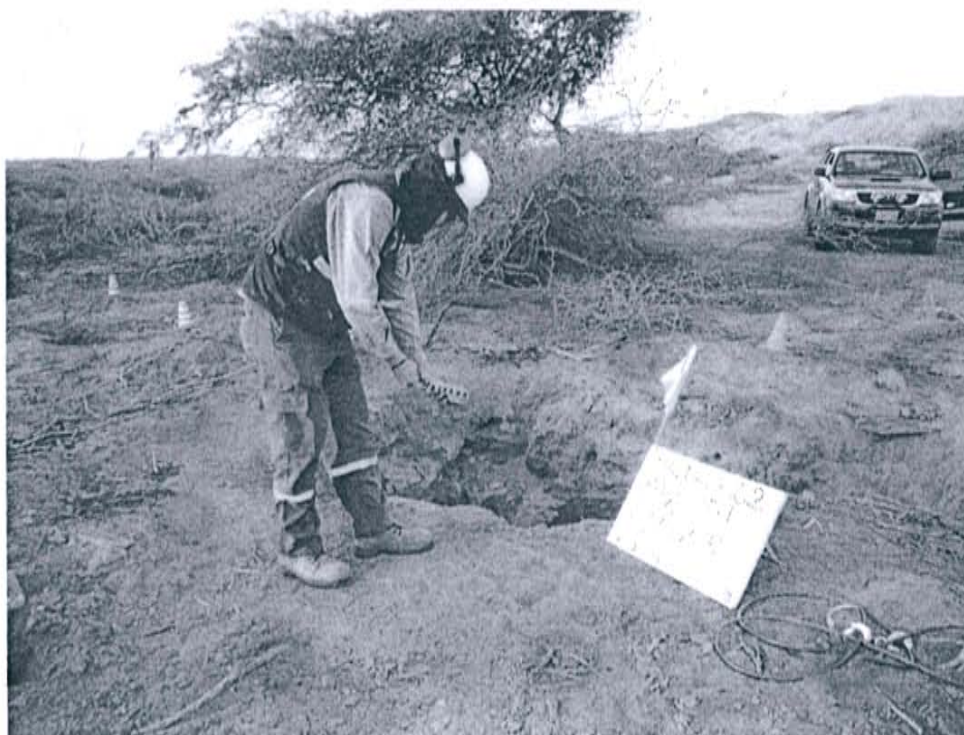
27. Los resultados obtenidos en los alrededores a la ubicación del pozo (F01519-EM02) muestran que no se detectó la presencia de COVs ni H<sub>2</sub>S; asimismo, los valores para el Límite Inferior de Explosividad (LEL) fue 0% y los niveles de oxígeno en esta área fueron los normales (20,9%), por lo que no se tiene peligro de inflamabilidad.

Fotografía N° 2. Mediciones en el F01519-VA01, se realizó en un recorrido en el área circundante alrededor del pozo T1430 en un radio de 1 a 3 m, con una duración de 10 minutos.

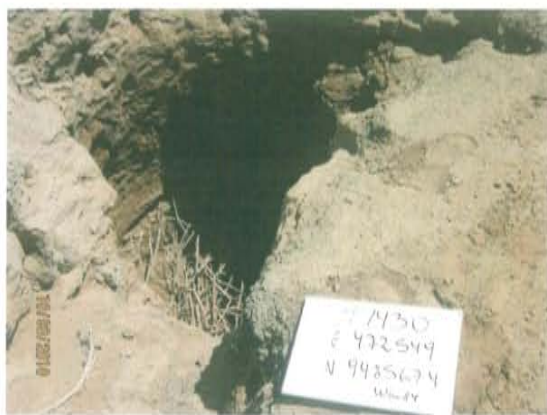
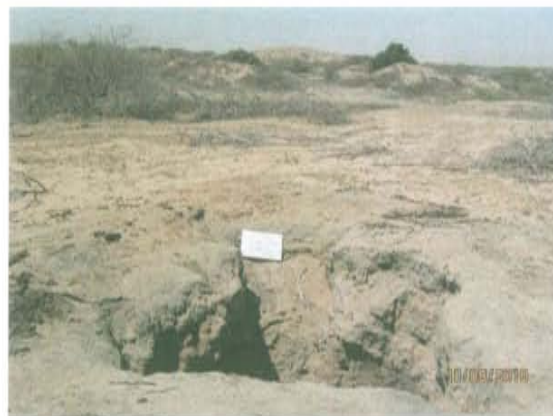
**3. REGISTRO FOTOGRÁFICO**

Pozo ATA, con cantina destruida y restos de vegetación seca en su interior, casing corroído con signos de fluido en su interior y vegetación seca en la zona.

Inadecuado Abandono de Pozo
