**Evaluación ambiental focal para determinar la extensión y los impactos generados por el derrame de hidrocarburos en el mar frente a la refinería La Pampilla, ocurrido el 15 de enero de 2022- Agua superficial marino (Ambiente intermareal)**

Expediente de evaluación: 002-2022-DEAM-EAF

Código de acción: 0001-1-2022-414

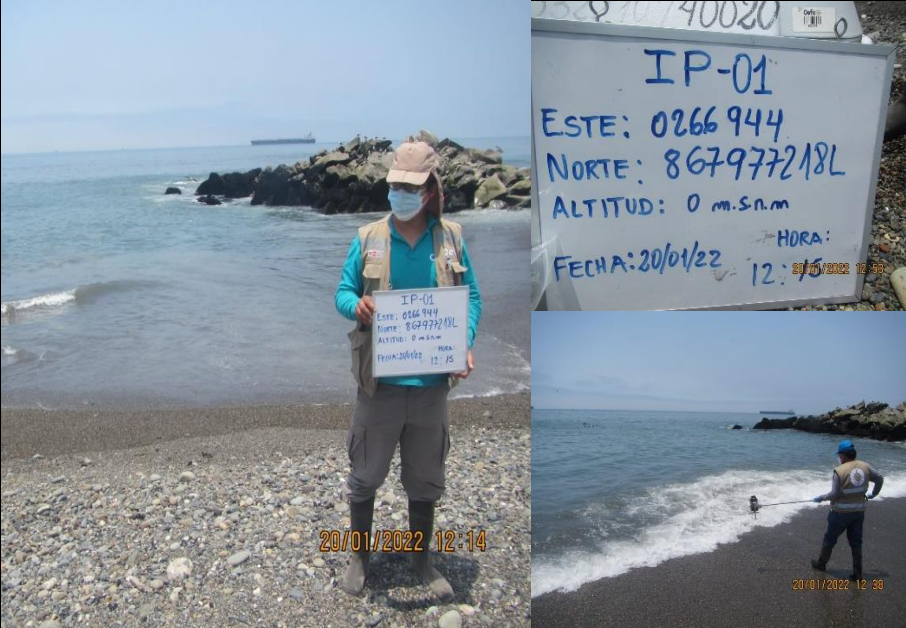
Distrito	Ventanilla	Provincia	Provincia Constitucional del Callao	Departamento	-
<b>Fotografía 1 IP-01</b>

Fecha: 20/01/2022					
Hora: 12:15					
<b>Coordenadas UTM WGS 84 – Zona 18L</b>					
Este (m): 266944					
Norte (m): 8679772					
Altitud (m s. n. m.): 0					
Precisión: ± 3					
<b>Descripción:</b>		Playa Ventanilla, punto ubicado aproximadamente a 1453 m al sur de la refinería La Pampilla (lado oeste del cerco perimétrico).

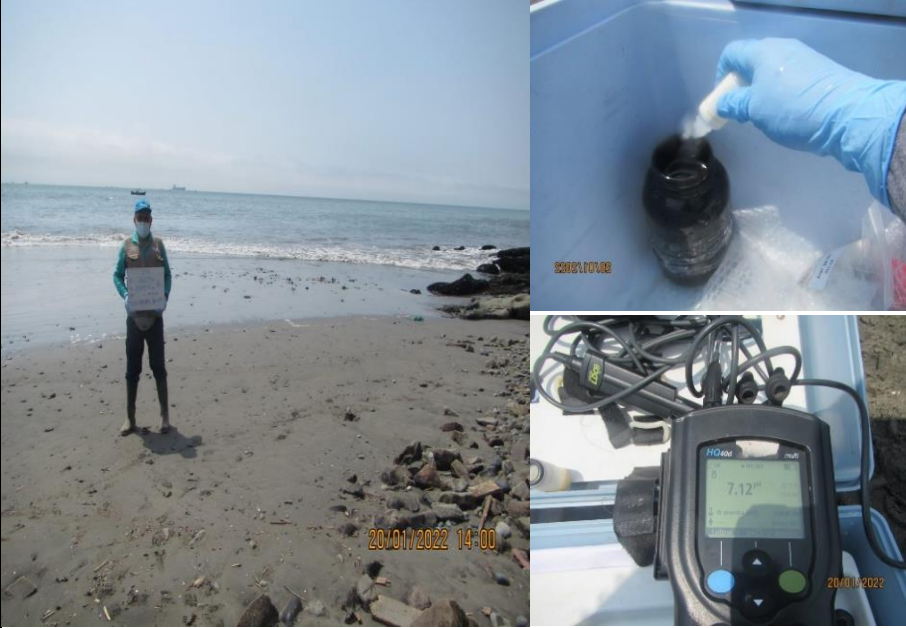
Distrito	Ventanilla	Provincia	Provincia Constitucional del Callao	Departamento	-
<b>Fotografía 2 IP-02</b>

Fecha: 20/01/2022					
Hora: 14:05					
<b>Coordenadas UTM WGS 84 – Zona 18L</b>					
Este (m): 266699					
Norte (m): 8681242					
Altitud (m s. n. m.): 0					
Precisión: ± 3					
<b>Descripción:</b>		Playa Ventanilla, punto ubicado aproximadamente a 191 m al oeste de la refinería La Pampilla (lado oeste del cerco perimétrico).

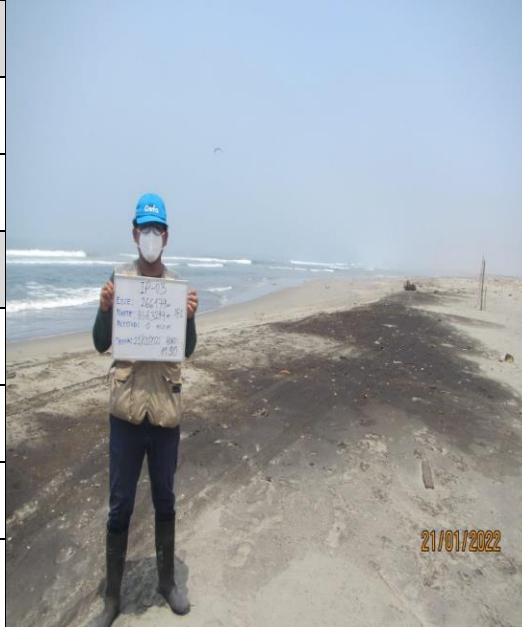
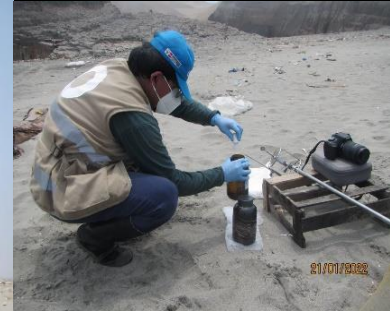
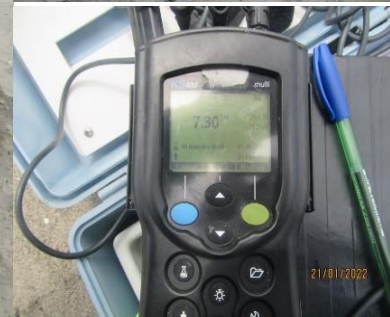
Distrito	Ventanilla	Provincia	Provincia Constitucional del Callao	Departamento	-
<b>Fotografía 3 IP-03</b>					
Fecha: 21/01/2022					
Hora: 11:30					
Coordenadas UTM WGS 84 – Zona 18L					
Este (m): 266174					
Norte (m): 8683244					
Altitud (m s. n. m.): 0					
Precisión: ± 3					
<b>Descripción:</b> Playa Costa Azul (Ventanilla), punto ubicado aproximadamente a 2138 m al N19°O de la refinería La Pampilla (lado oeste del cerco perimétrico).

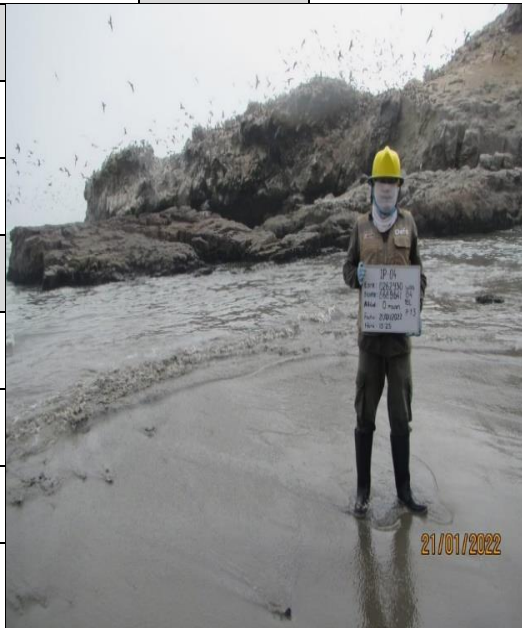
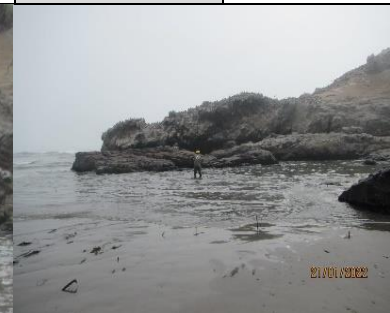
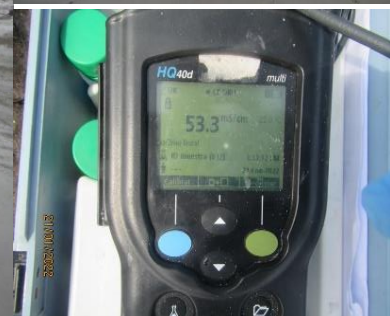
Distrito	Ventanilla	Provincia	Provincia Constitucional del Callao	Departamento	-
<b>Fotografía 4 IP-04</b>					
Fecha: 21/01/2022					
Hora: 15:25					
Coordenadas UTM WGS 84 – Zona 18L					
Este (m): 262930					
Norte (m): 8689641					
Altitud (m s. n. m.): 0					
Precisión: ± 3					
<b>Descripción:</b> Playa Cavero (zona La Peña-Ventanilla), punto ubicado aproximadamente a 929 m al N25°O de la refinería La Pampilla (lado oeste del cerco perimétrico).

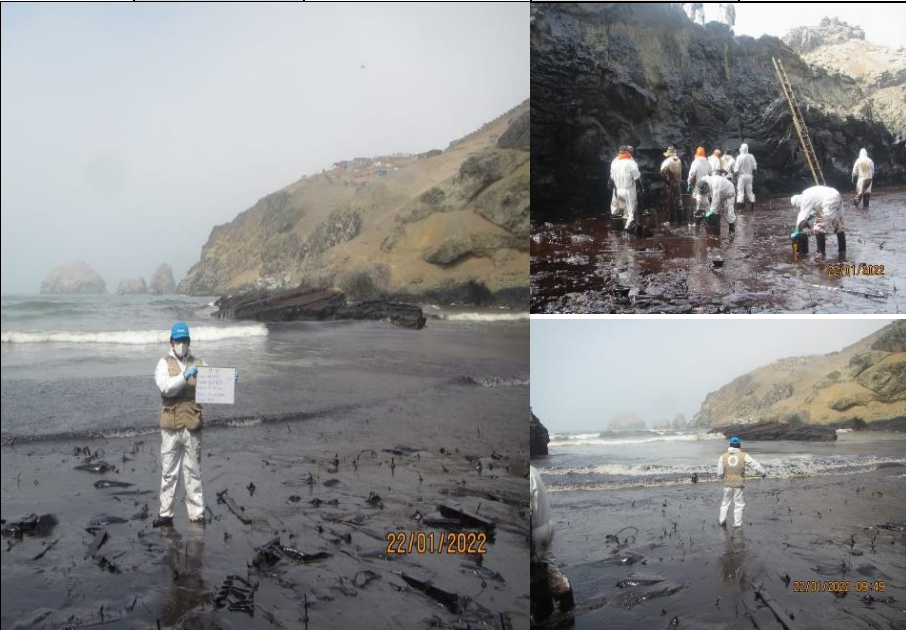
Distrito	Ventanilla	Provincia	Provincia Constitucional del Callao	Departamento	-
<b>Fotografía 5 IP-05</b>

Fecha: 22/01/2022					
Hora: 09:50					
Coordenadas UTM WGS 84 – Zona 18L					
Este (m): 262917					
Norte (m): 8689677					
Altitud (m s. n. m.): 0					
Precisión: ± 3					
<b>Descripción:</b>		Playa Cavelro (zona La Peña-Ventanilla), punto ubicado aproximadamente a 9336 m al N25°O de la refinería La Pampilla (lado oeste del cerco perimétrico).

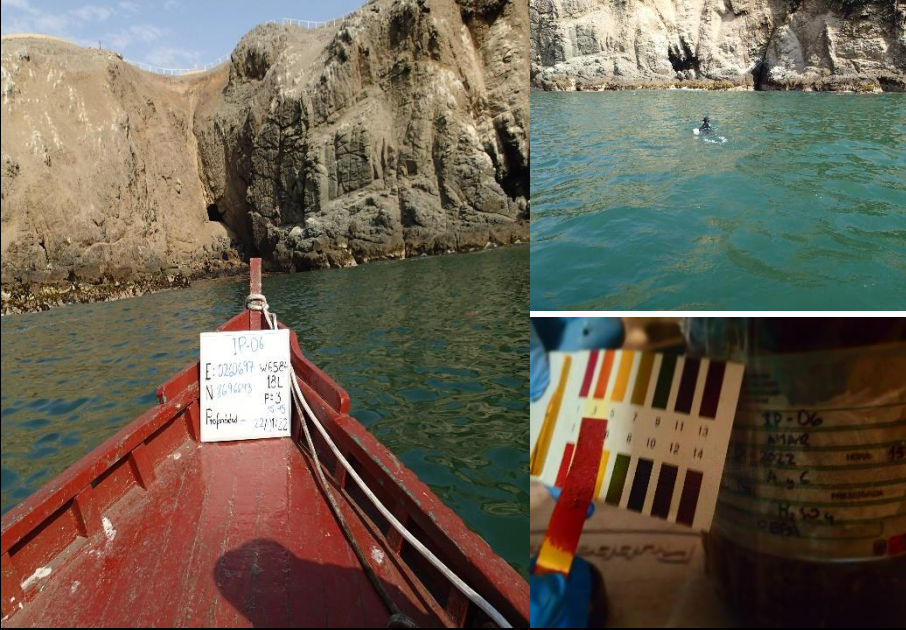
Distrito	Ancón	Provincia	Lima	Departamento	Lima
<b>Fotografía 6 IP-06</b>

Fecha: 22/01/2022					
Hora: 15:45					
Coordenadas UTM WGS 84 – Zona 18L					
Este (m): 260697					
Norte (m): 8696643					
Altitud (m s. n. m.): 0					
Precisión: ± 3					
<b>Descripción:</b>		Playa Salitral (Ancón), punto ubicado aproximadamente a 16610 m al N22°O de la refinería La Pampilla (lado oeste del cerco perimétrico).

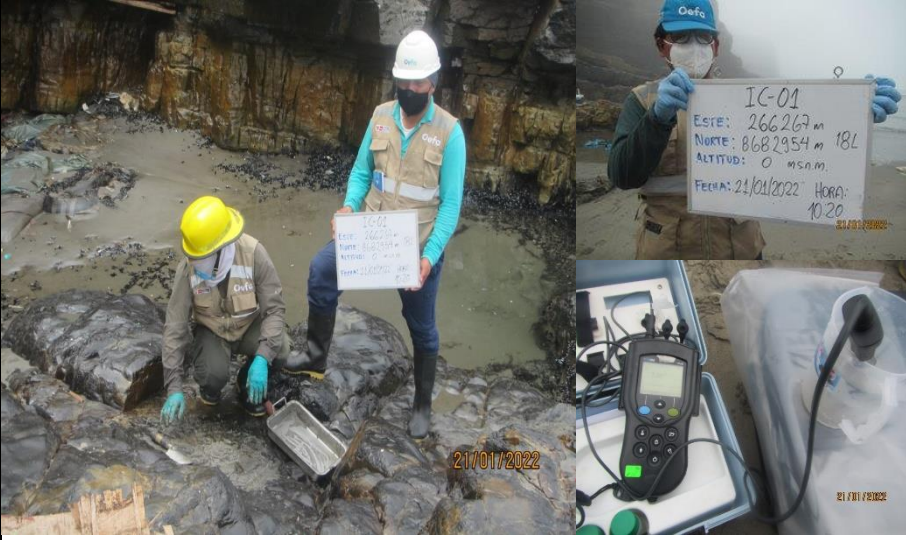
Distrito	Ventanilla	Provincia	Provincia Constitucional del Callao	Departamento	-
<p><b>Fotografía 1 IC-01</b></p> <p><b>Fecha:</b> 21/01/2022</p> <p><b>Hora:</b> 10:20</p> <p><b>Coordenadas UTM WGS 84 – Zona 18L</b></p> <p><b>Este (m):</b> 266267</p> <p><b>Norte (m):</b> 8682954</p> <p><b>Altitud (m s. n. m.):</b> 0</p> <p><b>Precisión:</b> ± 3</p> <p><b>Descripción:</b> Playa Costa Azul (Ventanilla), punto ubicado aproximadamente a 1844 m al N20°O de la refinería La Pampilla (lado oeste del cerco perimétrico).</p>

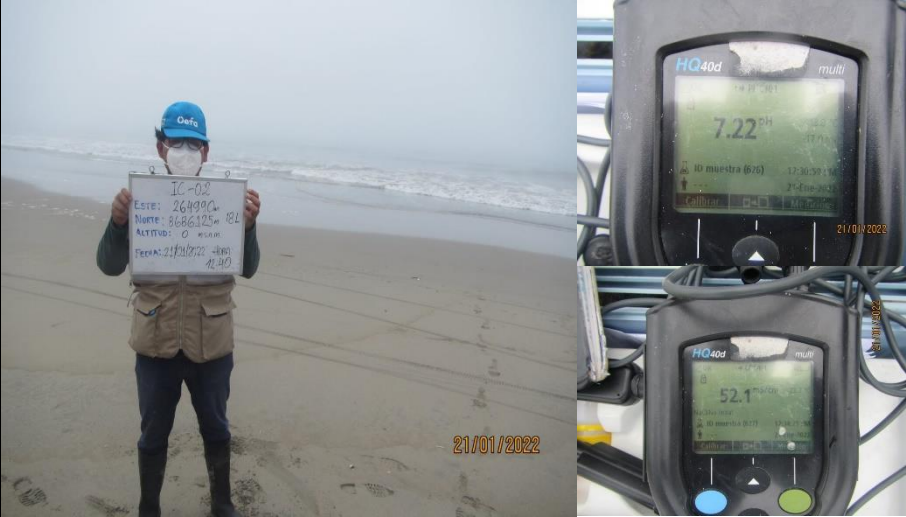
Distrito	Ventanilla	Provincia	Provincia Constitucional del Callao	Departamento	-
<p><b>Fotografía 2 IC-02</b></p> <p><b>Fecha:</b> 21/01/2022</p> <p><b>Hora:</b> 12:40</p> <p><b>Coordenadas UTM WGS 84 – Zona 18L</b></p> <p><b>Este (m):</b> 264990</p> <p><b>Norte (m):</b> 8686125</p> <p><b>Altitud (m s. n. m.):</b> 0</p> <p><b>Precisión:</b> ± 3</p> <p><b>Descripción:</b> Playa Costa Azul (Ventanilla), punto ubicado aproximadamente a 5253 m al N20°O e de la refinería La Pampilla (lado oeste del cerco perimétrico).</p>

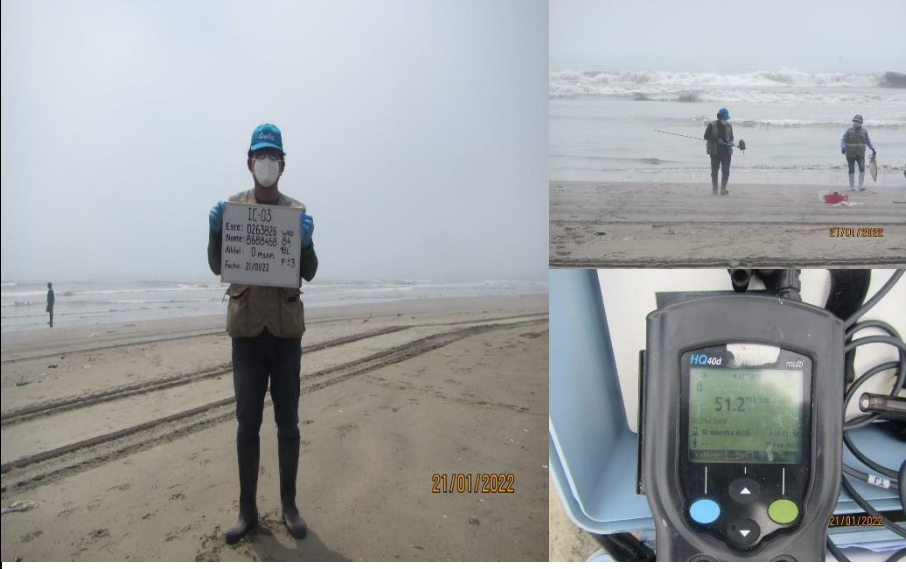
Distrito	Ventanilla	Provincia	Provincia Constitucional del Callao	Departamento	-
<p><b>Fotografía 3 IC-03</b></p> <p><b>Fecha:</b> 21/01/2022</p> <p><b>Hora:</b> 14:00</p> <p><b>Coordenadas UTM WGS 84 – Zona 18L</b></p> <p><b>Este (m):</b> 263826</p> <p><b>Norte (m):</b> 8688468</p> <p><b>Altitud (m s. n. m.):</b> 0</p> <p><b>Precisión:</b> ± 3</p> <p><b>Descripción:</b> Playa Los Delfines, punto ubicado aproximadamente a 7860 m al N23°O de la refinería La Pampilla (lado oeste del cerco perimétrico).</p>

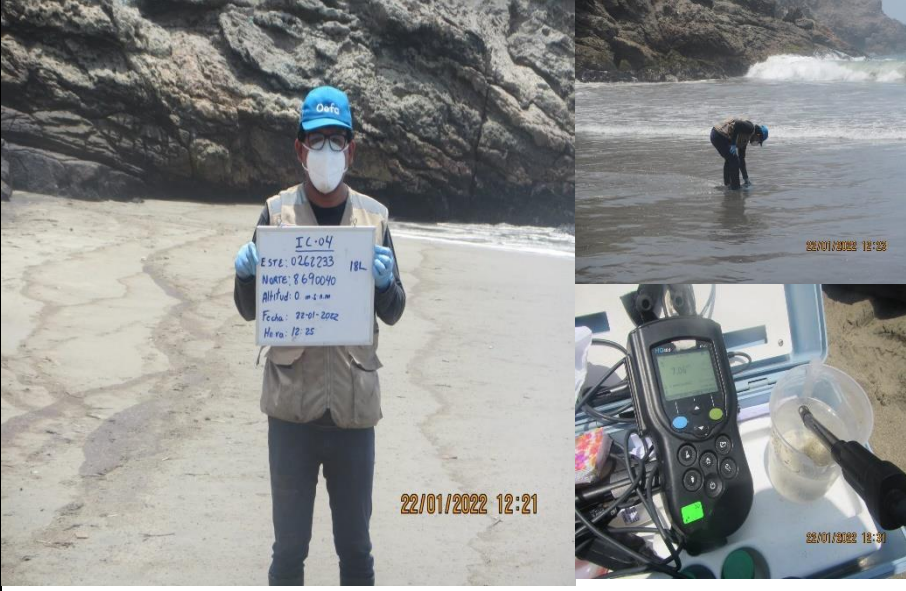
Distrito	Ventanilla	Provincia	Provincia Constitucional del Callao	Departamento	-
<p><b>Fotografía 4 IC-04</b></p> <p><b>Fecha:</b> 22/01/2022</p> <p><b>Hora:</b> 12:25</p> <p><b>Coordenadas UTM WGS 84 – Zona 18L</b></p> <p><b>Este (m):</b> 262233</p> <p><b>Norte (m):</b> 8690040</p> <p><b>Altitud (m s. n. m.):</b> 0</p> <p><b>Precisión:</b> ± 3</p> <p><b>Descripción:</b> Playa Cavero (Ventanilla), punto ubicado aproximadamente a 9967 m al N28°O de la refinería La Pampilla (lado oeste del cerco perimétrico).</p>

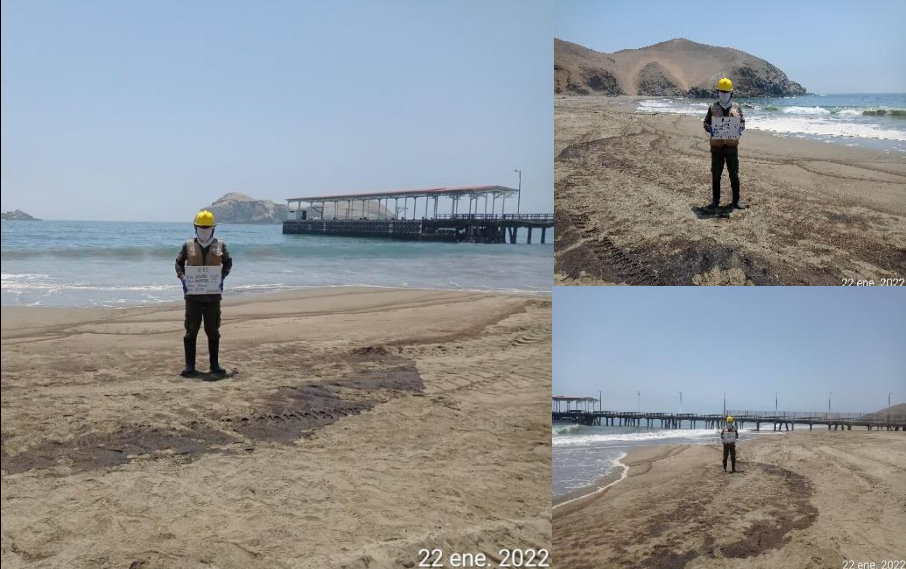
Distrito	Ventanilla	Provincia	Provincia Constitucional del Callao	Departamento	-
<p><b>Fotografía 5 IC-05</b></p> <p>Fecha: 22/01/2022</p> <p>Hora: 12:15</p> <p>Coordenadas UTM WGS 84 – Zona 18L</p> <p>Este (m): 261951</p> <p>Norte (m): 8690725</p> <p>Altitud (m s. n. m.): 0</p> <p>Precisión: ± 3</p> <p>Descripción: Playa Bahía Blanca (Santa Rosa), punto ubicado aproximadamente a 10705 m al N27°O de la refinería La Pampilla (lado oeste del cerco perimétrico).</p>

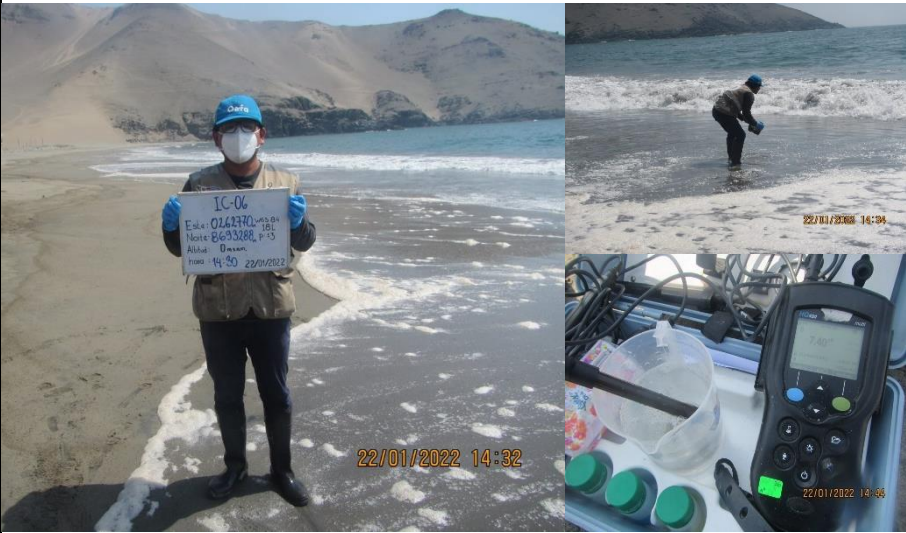
Distrito	Santa Rosa	Provincia	Lima	Departamento	Lima
<p><b>Fotografía 6 IC-06</b></p> <p>Fecha: 22/01/2022</p> <p>Hora: 14:30</p> <p>Coordenadas UTM WGS 84 – Zona 18L</p> <p>Este (m): 262770</p> <p>Norte (m): 8693288</p> <p>Altitud (m s. n. m.): 0</p> <p>Precisión: ± 3</p> <p>Descripción: Playa Hondable (Santa Rosa), punto ubicado aproximadamente a 12746 m al N19°O de la refinería La Pampilla (lado oeste del cerco perimétrico).</p>

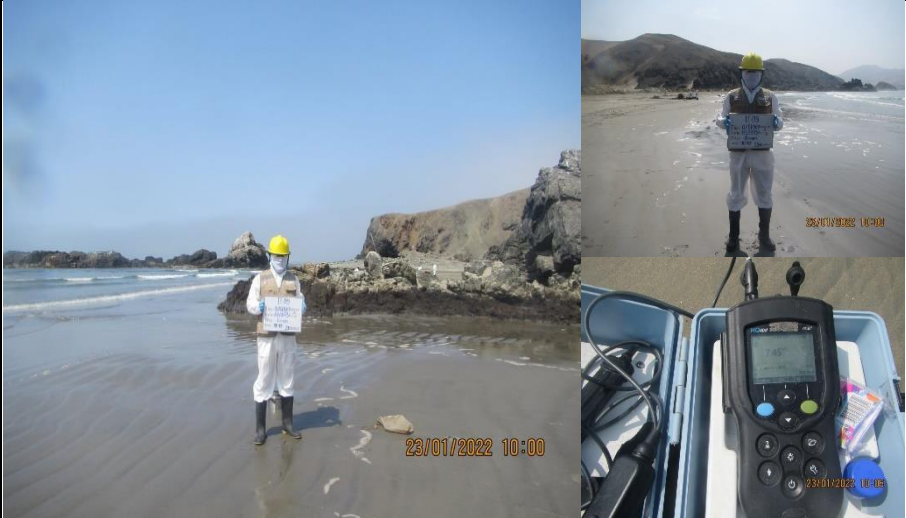
Distrito	Ancón	Provincia	Lima	Departamento	Lima
<b>Fotografía 9 IC-09</b>

Fecha: 23/01/2022					
Hora: 10:10					
<b>Coordenadas UTM WGS 84 – Zona 18L</b>					
Este (m): 261087					
Norte (m): 8696434					
Altitud (m s. n. m.): 0					
Precisión: ± 3					
<b>Descripción:</b>		Playa Sur (Ancón), punto ubicado aproximadamente a 16275 m al N21°O de la refinería La Pampilla (lado oeste del cerco perimétrico).

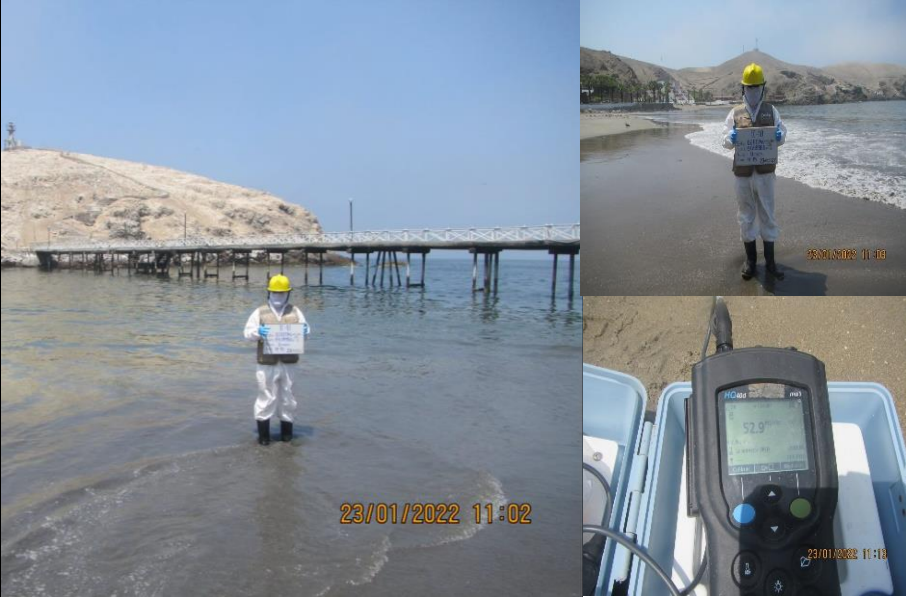
Distrito	Ancón	Provincia	Lima	Departamento	Lima
<b>Fotografía 10 IC-10</b>

Fecha: 23/01/2022					
Hora: 11:15					
<b>Coordenadas UTM WGS 84 – Zona 18L</b>					
Este (m): 260744					
Norte (m): 8696960					
Altitud (m s. n. m.):					
Precisión: ± 3					
<b>Descripción:</b>		Playa Centro (Ancón), punto ubicado aproximadamente a 16888 m al N21°O de la refinería La Pampilla (lado oeste del cerco perimétrico).

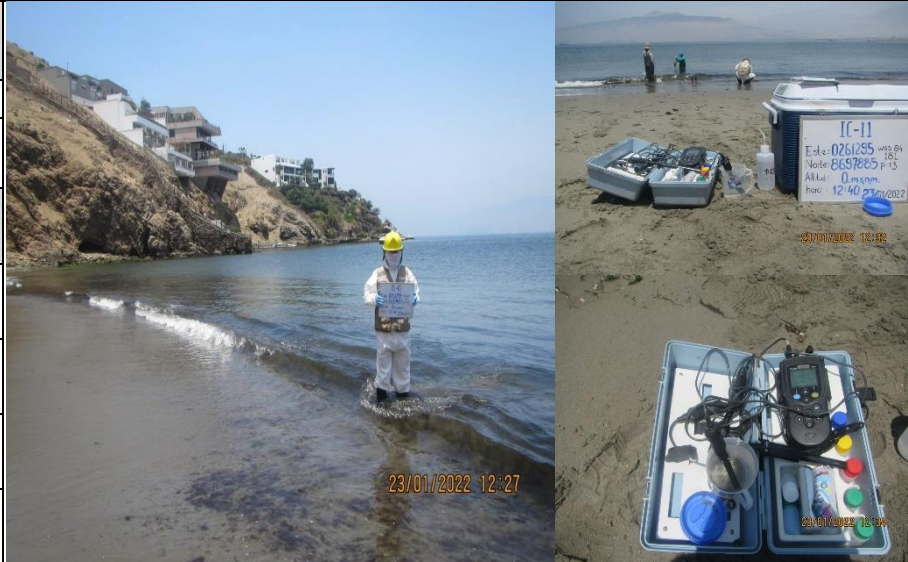
Distrito	Ancón	Provincia	Lima	Departamento	Lima
<b>Fotografía 11 IC-11</b>					
Fecha: 23/01/2022					
Hora: 12:40					
<b>Coordenadas UTM WGS 84 – Zona 18L</b>					
Este (m): 261295					
Norte (m): 8697885					
Altitud (m s. n. m.): 0					
Precisión: ± 3					
<b>Descripción:</b> Playa San Francisco Grande (La Pocita de Ruiz-Ancón), punto ubicado aproximadamente a 17571 m al N18°O de la refinería La Pampilla (lado oeste del cerco perimétrico).

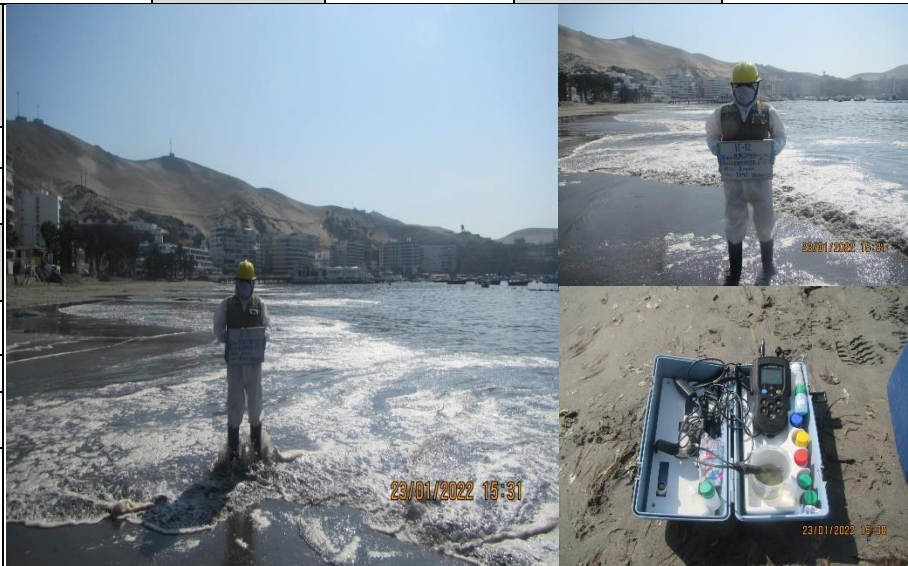
Distrito	Ancón	Provincia	Lima	Departamento	Lima
<b>Fotografía 12 IC-12</b>					
Fecha: 23/01/2022					
Hora: 15:40					
<b>Coordenadas UTM WGS 84 – Zona 18L</b>					
Este (m): 262790					
Norte (m): 8697535					
Altitud (m s. n. m.): 0					
Precisión: ± 3					
<b>Descripción:</b> Playa en el muelle de Ancón, punto ubicado aproximadamente a 16816 m al N14°O de la refinería La Pampilla (lado oeste del cerco perimétrico).

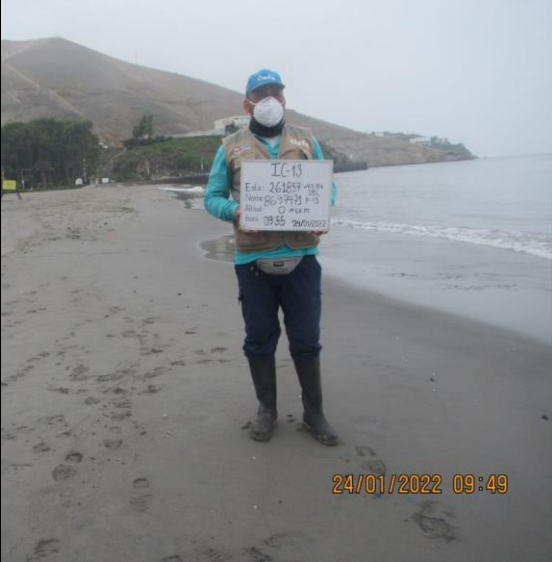
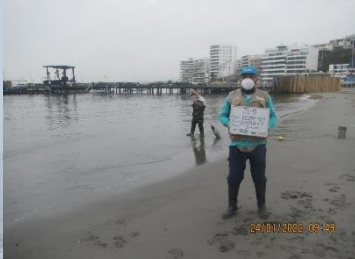
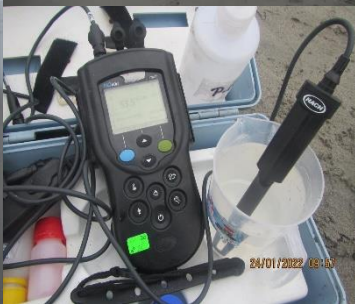
Distrito	Ancón	Provincia	Lima	Departamento	Lima
<b>Fotografía 13 IC-13</b>

Fecha: 24/01/2022					
Hora: 09:55					
<b>Coordenadas UTM WGS 84 – Zona 18L</b>					
Este (m): 261857					
Norte (m): 8697471					
Altitud (m s. n. m.): 0					
Precisión: ± 3					
<b>Descripción:</b>		Playa Hermosa (Ancón), punto ubicado aproximadamente a 17005 m al N17°O de la refinería La Pampilla (lado oeste del cerco perimétrico).

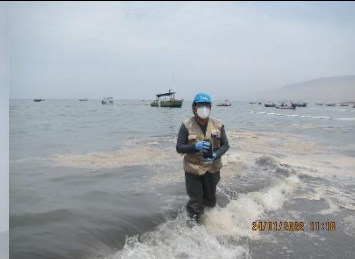
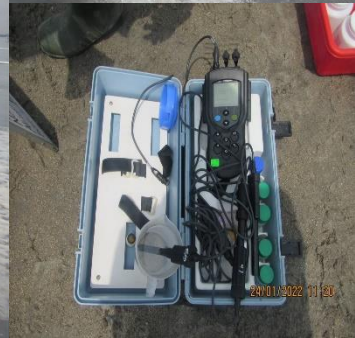
Distrito	Ancón	Provincia	Lima	Departamento	Lima
<b>Fotografía 14 IC-14</b>

Fecha: 24/01/2022					
Hora: 11:25					
<b>Coordenadas UTM WGS 84 – Zona 18L</b>					
Este (m): 263327					
Norte (m): 8698471					
Altitud (m s. n. m.): 0					
Precisión: ± 3					
<b>Descripción:</b>		Playa Miramar (Ancón), punto ubicado aproximadamente a 17605 m al N12°O de la refinería La Pampilla (lado oeste del cerco perimétrico).

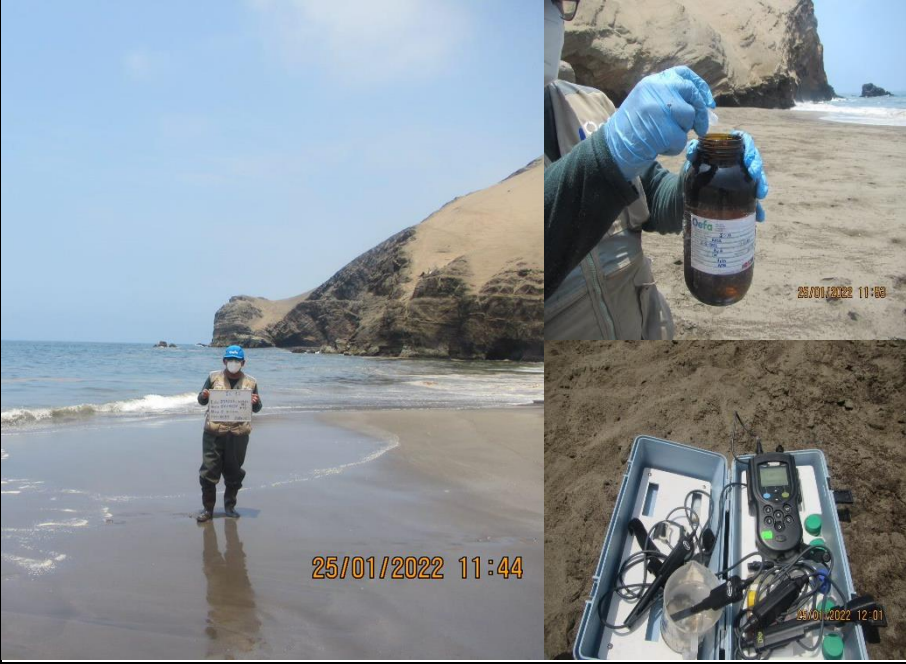
Distrito	Aucallama	Provincia	Huaral	Departamento	Lima
<b>Fotografía 17 IC-17</b>					
Fecha: 25/01/2022					
Hora: 11:55					
<b>Coordenadas UTM WGS 84 – Zona 18L</b>					
Este (m): 259225					
Norte (m): 8711328					
Altitud (m s. n. m.): 0					
Precisión: ± 3

<b>Descripción:</b> Playa Cala Serpentin (Pasamayo-Aucallama), punto ubicado aproximadamente a 31055 m al N14°O de la refinería La Pampilla (lado oeste del cerco perimétrico).

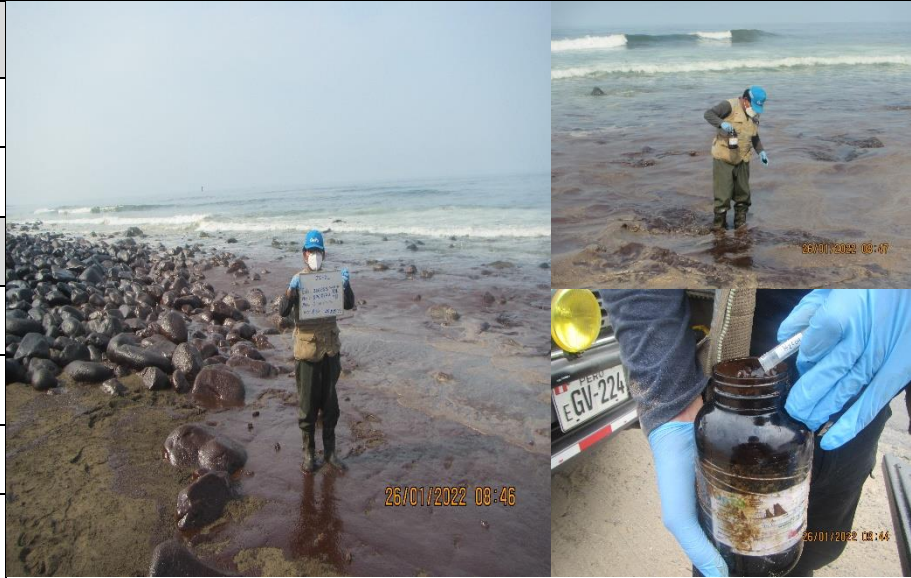
Distrito	Aucallama	Provincia	Huaral	Departamento	Lima
<b>Fotografía 21 IC-21</b>					
Fecha: 26/01/2022					
Hora: 08:50					
Coordenadas UTM WGS 84 – Zona 18L					
Este (m): 260285					
Norte (m): 8708877					
Altitud (m s. n. m.): 0					
Precisión: ± 3					
Descripción: Playa San Juan (Pasamayo-Aucallama), punto ubicado aproximadamente a 28422 m al N13°O de la refinería La Pampilla (lado oeste del cerco perimétrico).

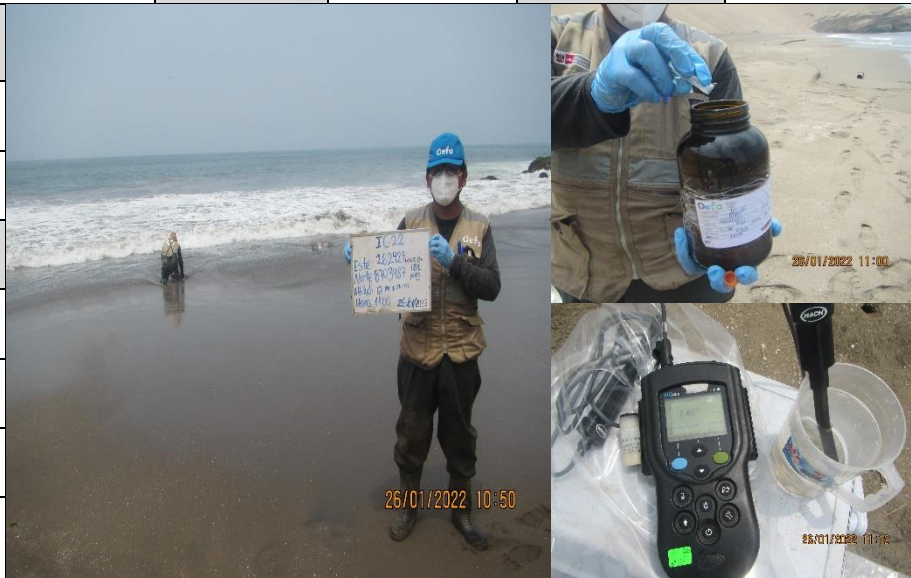
Distrito	Aucallama	Provincia	Huaral	Departamento	Lima
<b>Fotografía 22 IC-22</b>					
Fecha: 26/01/2022					
Hora: 11:00					
Coordenadas UTM WGS 84 – Zona 18L					
Este (m): 262427					
Norte (m): 8703487					
Altitud (m s. n. m.): 0					
Precisión: ± 3					
Descripción: Playa Carros Chicos (Pasamayo-Aucallama), punto ubicado aproximadamente a 22699 m al N11°O de la refinería La Pampilla (lado oeste del cerco perimétrico).

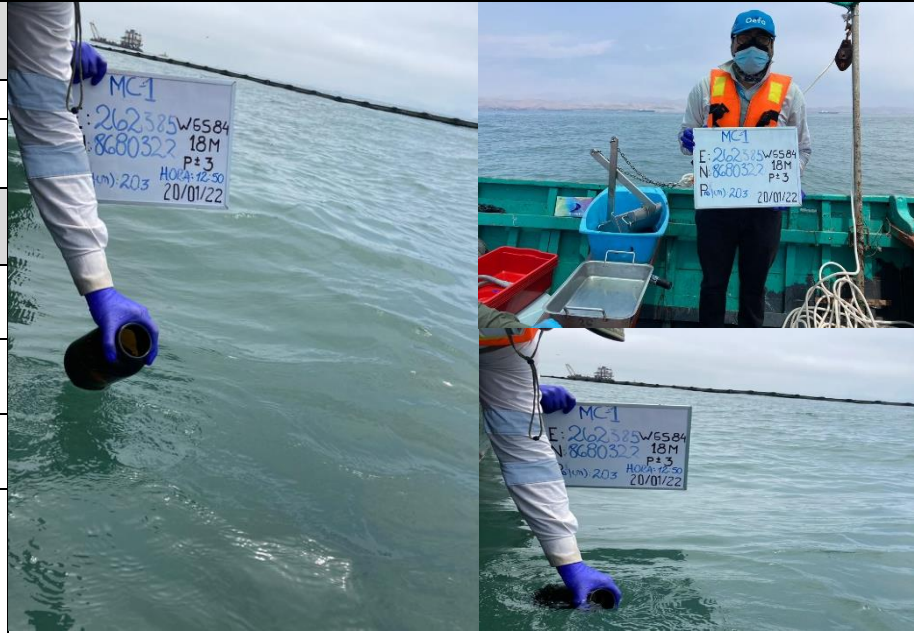
Distrito	Ventanilla	Provincia	Provincia Constitucional del Callao	Departamento	-
<b>Fotografía 1 MC-01</b>					
Fecha: 20/01/2022					
Hora: 12:50					
Coordenadas UTM WGS 84 – Zona 18L					
Este (m): 262385					
Norte (m): 8680322					
Altitud (m s. n. m.): 0					
Precisión: ± 3					
Descripción: Ambiente submareal, Boya 2 del Terminal multiboyas, lugar del derrame, aproximadamente 4,5 km al oeste de la playa Ventanilla. Se encontró iridiscencia en la superficie.

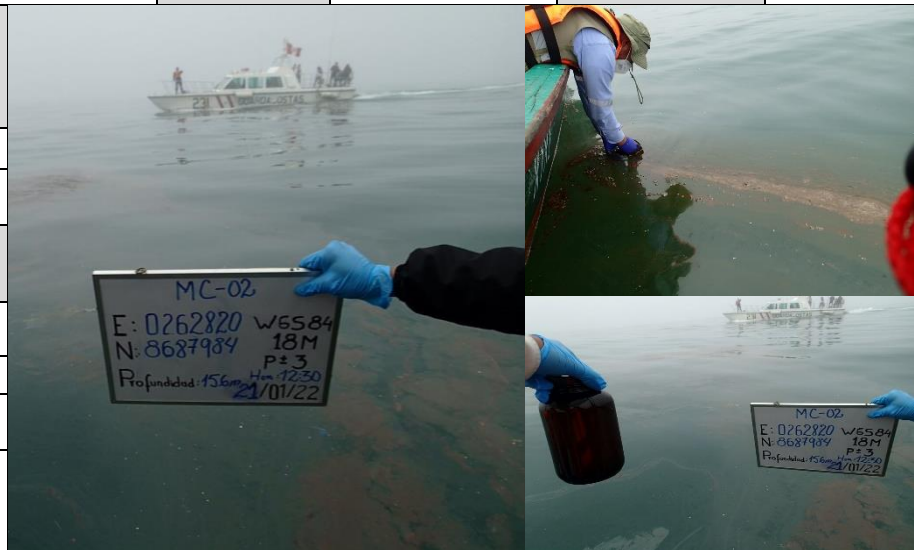
Distrito	Ventanilla	Provincia	Provincia Constitucional del Callao	Departamento	-
<b>Fotografía 2 MC-02</b>					
Fecha: 21/01/2022					
Hora: 12:30					
Coordenadas UTM WGS 84 – Zona 18L					
Este (m): 262820					
Norte (m): 8687984					
Altitud (m s. n. m.): 0					
Precisión: ± 3					
Descripción: Ambiente submareal, aproximadamente 1,2 km al oeste de la playa Los Delfines

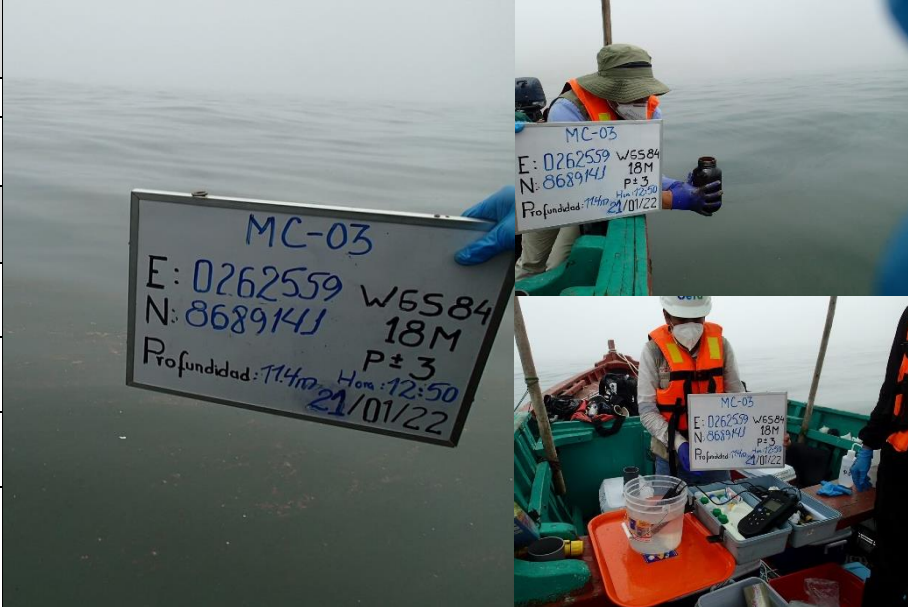
Distrito	Ventanilla	Provincia	Provincia Constitucional del Callao	Departamento	-
<b>Fotografía 3 MC-03</b>					
Fecha: 21/01/2022					
Hora: 12:50					
Coordenadas UTM WGS 84 – Zona 18L					
Este (m): 262559					
Norte (m): 8689141					
Altitud (m s. n. m.): 0					
Precisión: ± 3

<b>Descripción:</b> Ambiente submareal, aproximadamente 0,6 km al suroeste de la playa Cavero

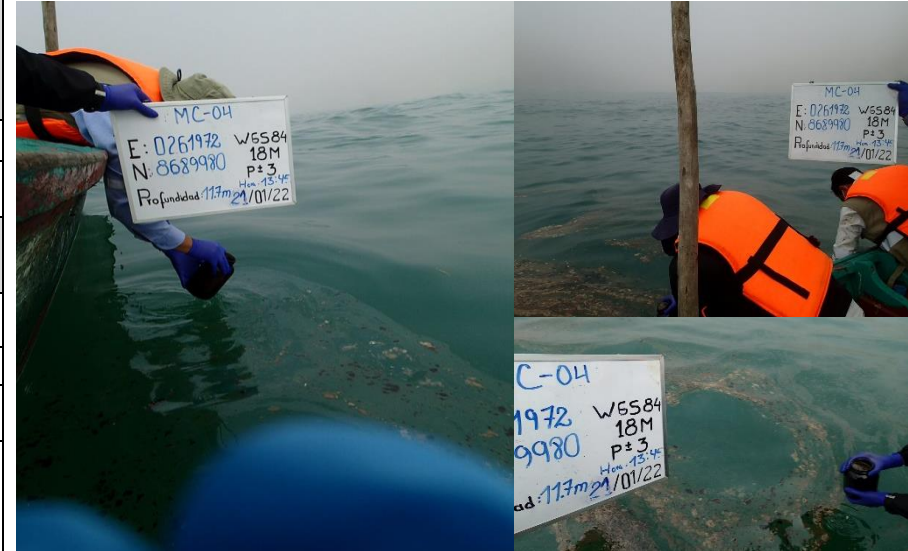
Distrito	Ventanilla	Provincia	Provincia Constitucional del Callao	Departamento	-
<b>Fotografía 4 MC-04</b>					
Fecha: 21/01/2022					
Hora: 13:45					
Coordenadas UTM WGS 84 – Zona 18L					
Este (m): 261972					
Norte (m): 8689980					
Altitud (m s. n. m.): 0					
Precisión: ± 3

<b>Descripción:</b> Ambiente submareal, aproximadamente 0,26 km al oeste de la playa Cavero

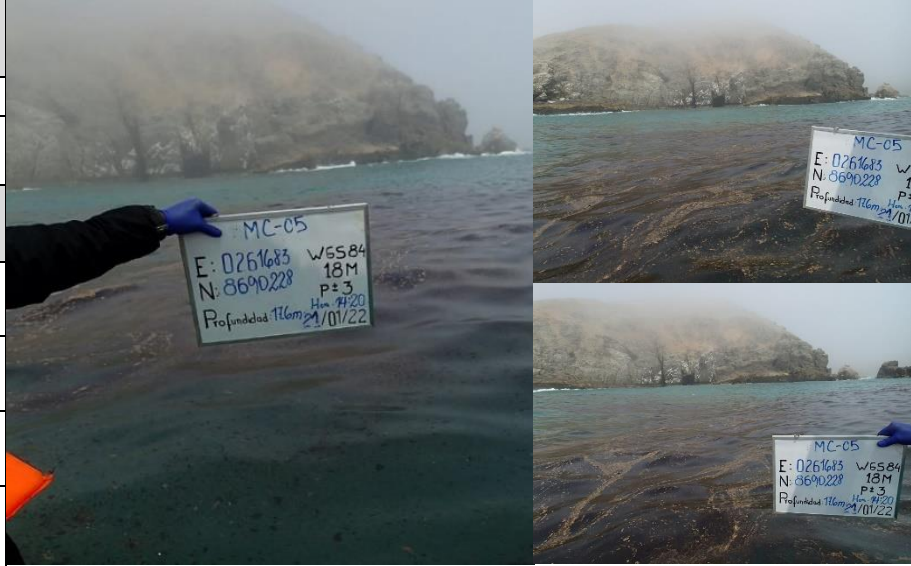
Distrito	Ventanilla	Provincia	Provincia Constitucional del Callao	Departamento	-
<b>Fotografía 5 MC-05</b>					
Fecha: 21/01/2022					
Hora: 14:20					
<b>Coordenadas UTM WGS 84 – Zona 18L</b>					
Este (m): 261683					
Norte (m): 8690228					
Altitud (m s. n. m.): 0					
Precisión: ± 3					
<b>Descripción:</b> Ambiente submareal, aproximadamente 0,15 km al norte de la playa Pachacútec

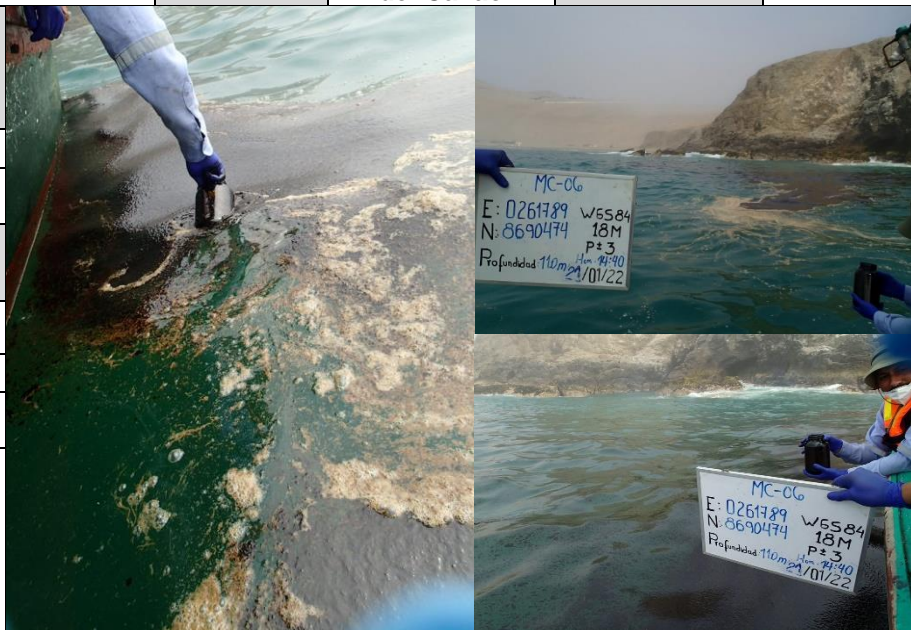
Distrito	Ventanilla	Provincia	Provincia Constitucional del Callao	Departamento	-
<b>Fotografía 6 MC-06</b>					
Fecha: 21/01/2022					
Hora: 14:40					
<b>Coordenadas UTM WGS 84 – Zona 18L</b>					
Este (m): 261789					
Norte (m): 8690474					
Altitud (m s. n. m.): 0					
Precisión: ± 3					
<b>Descripción:</b> Ambiente submareal, aproximadamente 0,18 km al norte de la playa Pachacútec

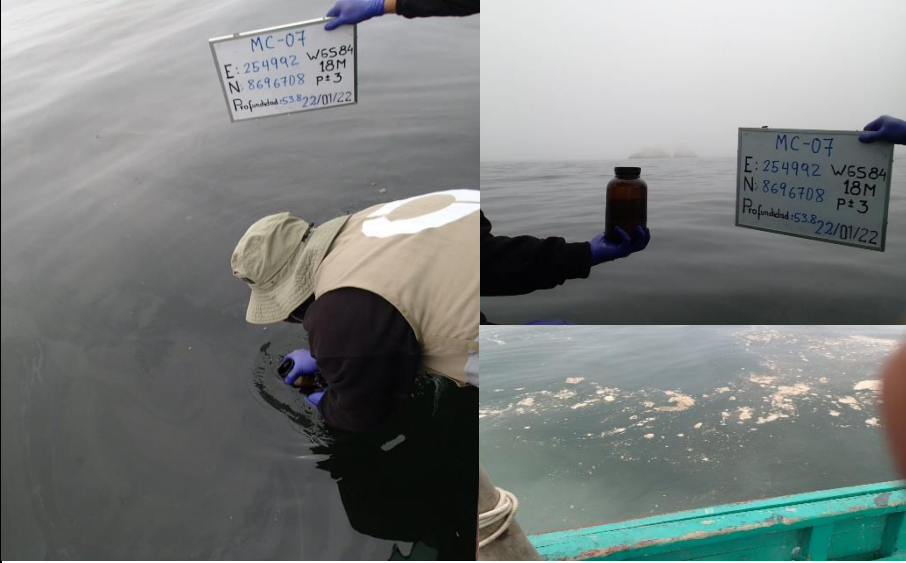
Distrito	Ancón	Provincia	Lima	Departamento	Lima
<b>Fotografía 7 MC-07</b>

Fecha: 22/01/2022					
Hora: 11:10					
<b>Coordenadas UTM WGS 84 – Zona 18L</b>					
Este (m): 54992					
Norte (m): 8696708					
Altitud (m s. n. m.): 0					
Precisión: ± 3					
<b>Descripción:</b>		Ambiente submareal, aproximadamente 5,6 km al oeste de la playa Salitral y los Islotes Pescadores

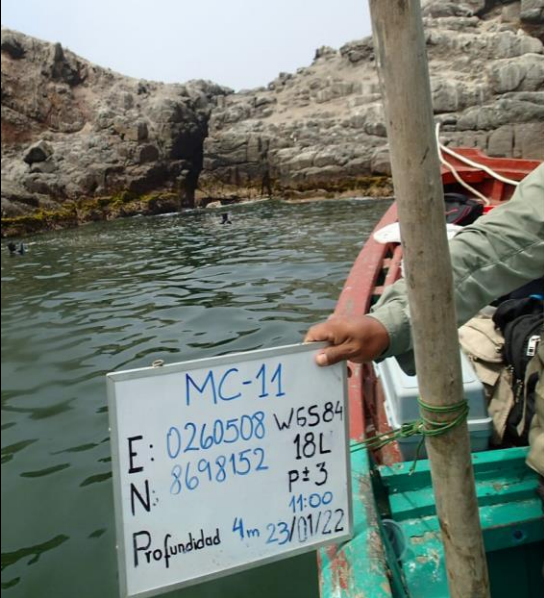
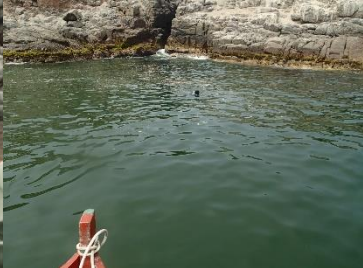
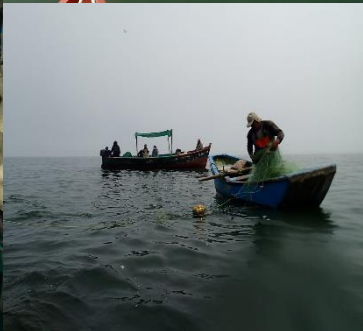
Distrito	Ancón	Provincia	Lima	Departamento	Lima
<p><b>Fotografía 11 MC-11</b></p> <p><b>Fecha:</b> 23/01/2022</p> <p><b>Hora:</b> 11:00</p> <p><b>Coordenadas UTM WGS 84 – Zona 18L</b></p> <p><b>Este (m):</b> 260508</p> <p><b>Norte (m):</b> 8698152</p> <p><b>Altitud (m s. n. m.):</b> 0</p> <p><b>Precisión:</b> ± 3</p> <p><b>Descripción:</b> Ambiente submareal, aproximadamente 0,25 km al suroeste de la playa del club de la Marina</p>

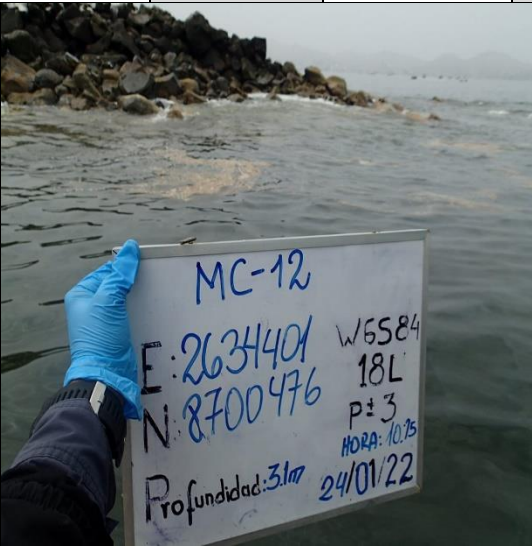
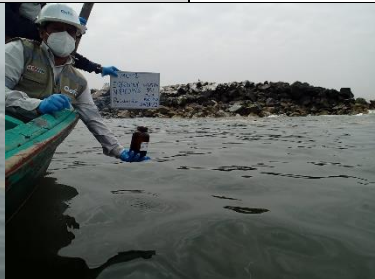
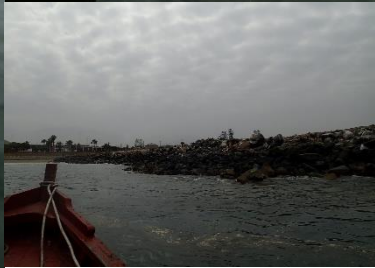
Distrito	Ancón	Provincia	Lima	Departamento	Lima
<p><b>Fotografía 12 MC-12</b></p> <p><b>Fecha:</b> 24/01/2022</p> <p><b>Hora:</b> 10:15</p> <p><b>Coordenadas UTM WGS 84 – Zona 18L</b></p> <p><b>Este (m):</b> 2634401</p> <p><b>Norte (m):</b> 8700476</p> <p><b>Altitud (m s. n. m.):</b> 0</p> <p><b>Precisión:</b> ± 3</p> <p><b>Descripción:</b> Ambiente submareal, aproximadamente 0,16 km de oeste de la playa de la base Naval Infantería de la Marina en Ancón, cerca al espigón</p>

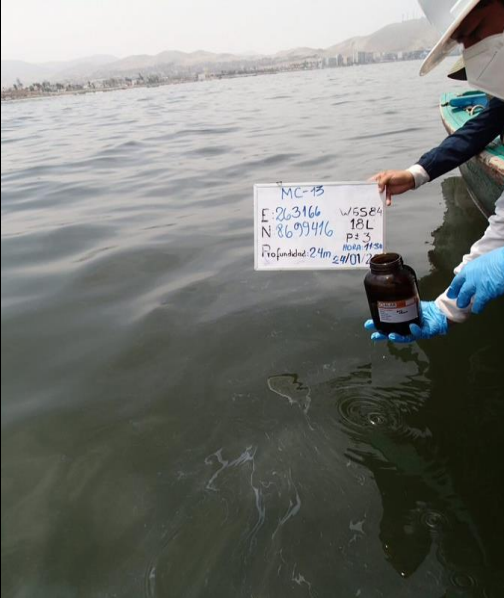
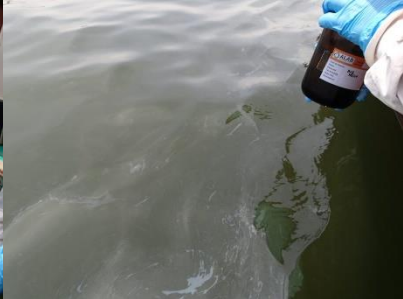
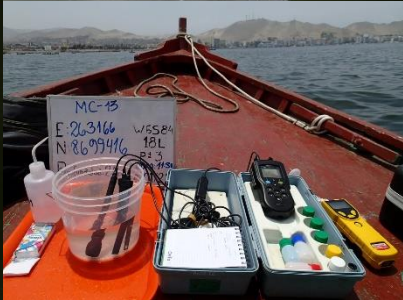
Distrito	Ancón	Provincia	Lima	Departamento	Lima
<b>Fotografía 13 MC-13</b>

Fecha: 24/01/2022					
Hora: 11:30					
<b>Coordenadas UTM WGS 84 – Zona 18L</b>					
Este (m): 263166					
Norte (m): 8699416					
Altitud (m s. n. m.): 0					
Precisión: ± 3					
<b>Descripción:</b>		Ambiente submareal, aproximadamente 0,17 km del suroeste de playa de Pósitos en Ancón			
Distrito	Ancón	Provincia	Lima	Departamento	Lima
<b>Fotografía 14 MC-14</b>

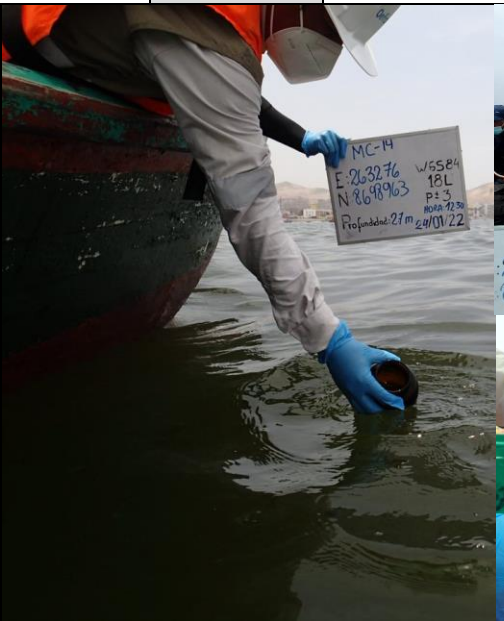
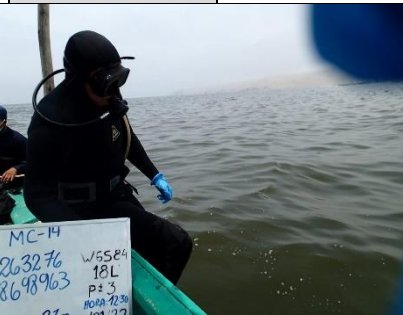
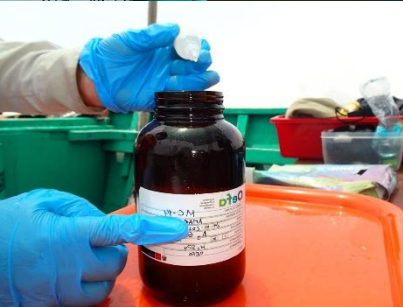
Fecha: 24/01/2022					
Hora: 12:30					
<b>Coordenadas UTM WGS 84 – Zona 18L</b>					
Este (m): 263276					
Norte (m): 8698963					
Altitud (m s. n. m.): 0					
Precisión: ± 3					
<b>Descripción:</b>		Ambiente submareal, aproximadamente 0,08 km al norte de playa de Miramar

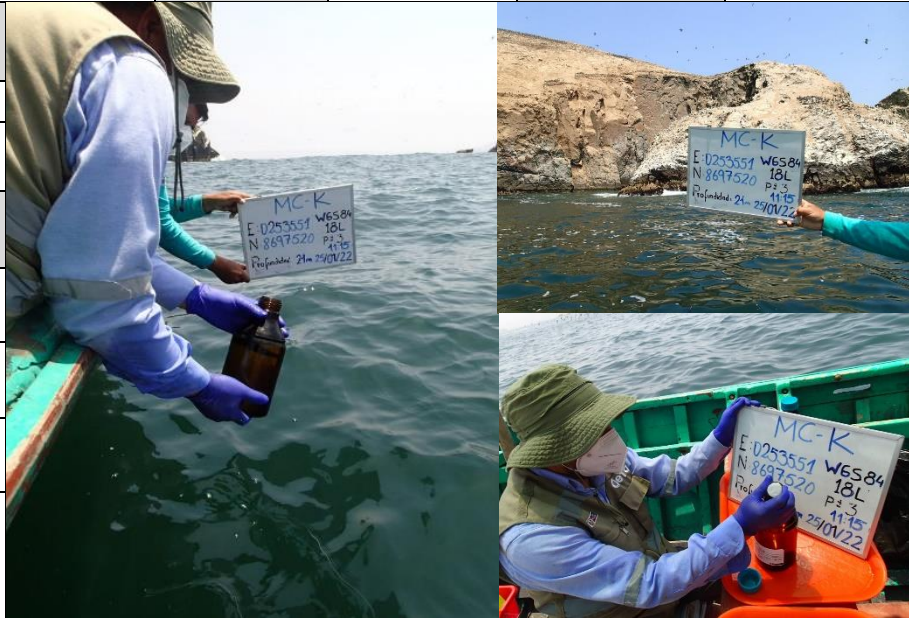
Distrito	Ancón	Provincia	Lima	Departamento	Lima
<b>Fotografía 17 MC-K</b>					
<b>Fecha:</b> 25/01/2022					
<b>Hora:</b> 11:15					
<b>Coordenadas UTM WGS 84 – Zona 18L</b>					
<b>Este (m):</b> 253551					
<b>Norte (m):</b> 8697520					
<b>Altitud (m s. n. m.):</b> 0					
<b>Precisión:</b> ± 3					
<b>Descripción:</b> Ambiente submareal, en la margen derecha de la isla Gallinazo

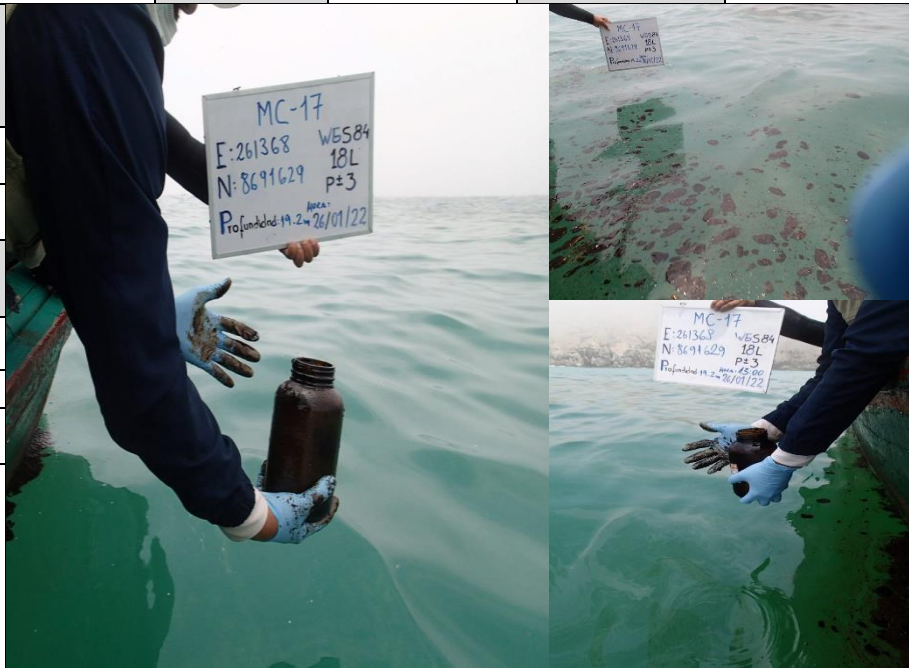
Distrito	Santa Rosa	Provincia	Lima	Departamento	Lima
<b>Fotografía 18 MC-17</b>					
<b>Fecha:</b> 26/01/2022					
<b>Hora:</b> 13:00					
<b>Coordenadas UTM WGS 84 – Zona 18L</b>					
<b>Este (m):</b> 261368					
<b>Norte (m):</b> 8691629					
<b>Altitud (m s. n. m.):</b> 0					
<b>Precisión:</b> ± 3					
<b>Descripción:</b> Ambiente submareal, aproximadamente 0,78 km al norte entre la playa La Playuela, en el islote costero

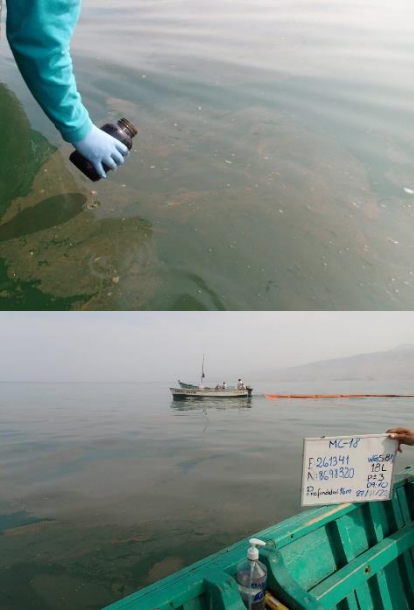
Distrito	Ancón	Provincia	Lima	Departamento	Lima
<b>Fotografía 19 MC-18</b>

Fecha: 27/01/2022					
Hora: 09:10					
<b>Coordenadas UTM WGS 84 – Zona 18L</b>					
Este (m): 261341					
Norte (m): 8698320					
Altitud (m s. n. m.): 0					
Precisión: ± 3					
<b>Descripción:</b>		Ambiente submareal, aproximadamente 0,45 km al norte de la playa San Francisco Grande en Ancón
