**Evaluación ambiental focal para determinar la extensión y los impactos generados por el derrame de hidrocarburos en el mar frente a la refinería La Pampilla, ocurrido el 15 de enero de 2022- Agua superficial marino (Ambiente intermareal)**

Expediente de evaluación: 002-2022-DEAM-EAF

Código de acción: 0001-1-2022-414

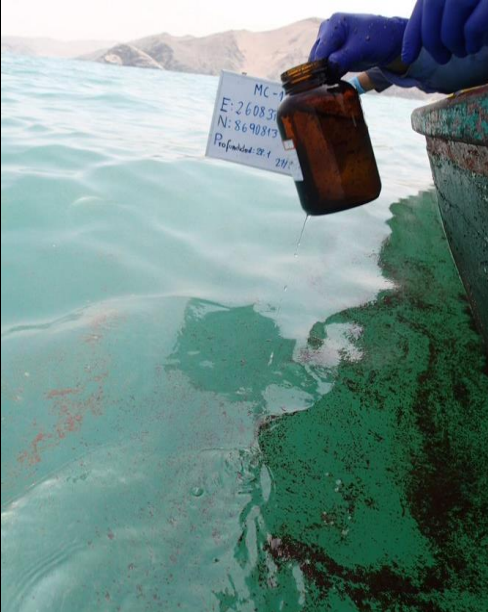
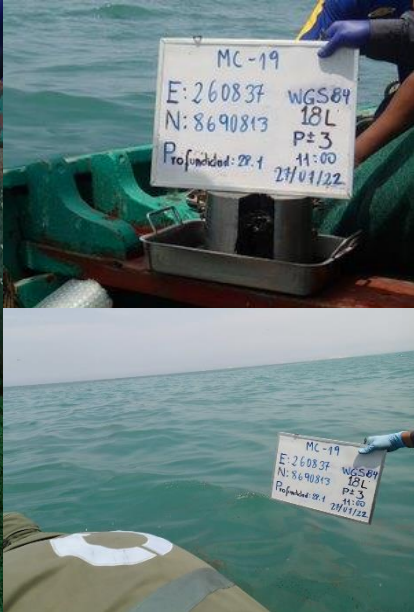
Distrito	Ventanilla	Provincia	Provincia Constitucional del Callao	Departamento	-
<b>Fotografía 20 MC-19</b>

Fecha: 27/01/2022					
Hora: 11:00					
<b>Coordenadas UTM WGS 84 – Zona 18L</b>					
Este (m): 260837					
Norte (m): 8690813					
Altitud (m s. n. m.): 0					
Precisión: ± 3					
<b>Descripción:</b>		Ambiente submareal, aproximadamente 0,25 km al norte de isla Grande

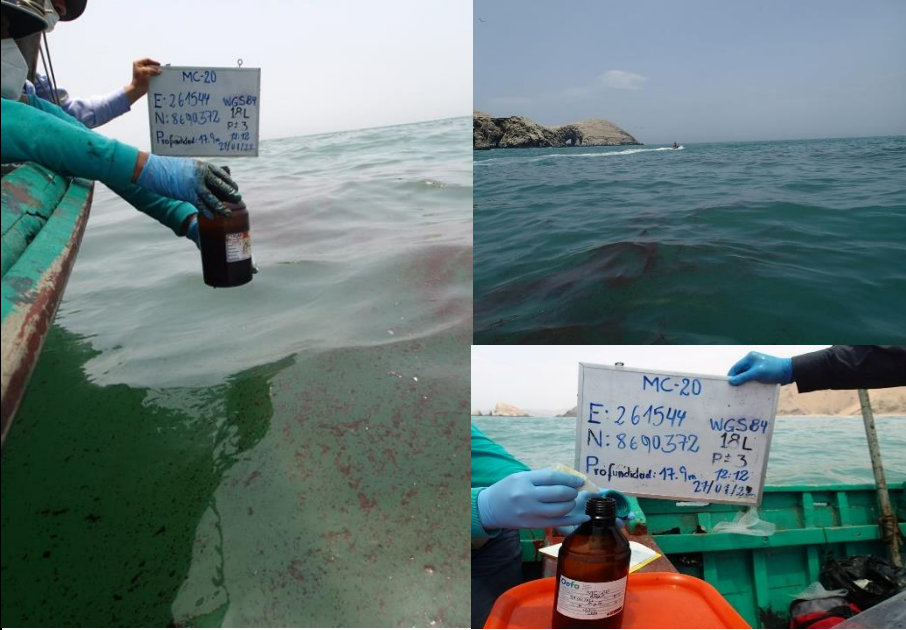
Distrito	Ventanilla	Provincia	Provincia Constitucional del Callao	Departamento	-
<b>Fotografía 21 MC-20</b>					
Fecha: 27/01/2022					
Hora: 12:12					
Coordenadas UTM WGS 84 – Zona 18L					
Este (m): 261544					
Norte (m): 8690372					
Altitud (m s. n. m.): 0					
Precisión: ± 3

<b>Descripción:</b> Ambiente submareal, aproximadamente 0,23 km al oeste de la playa Pachacútec entre la isla Grande

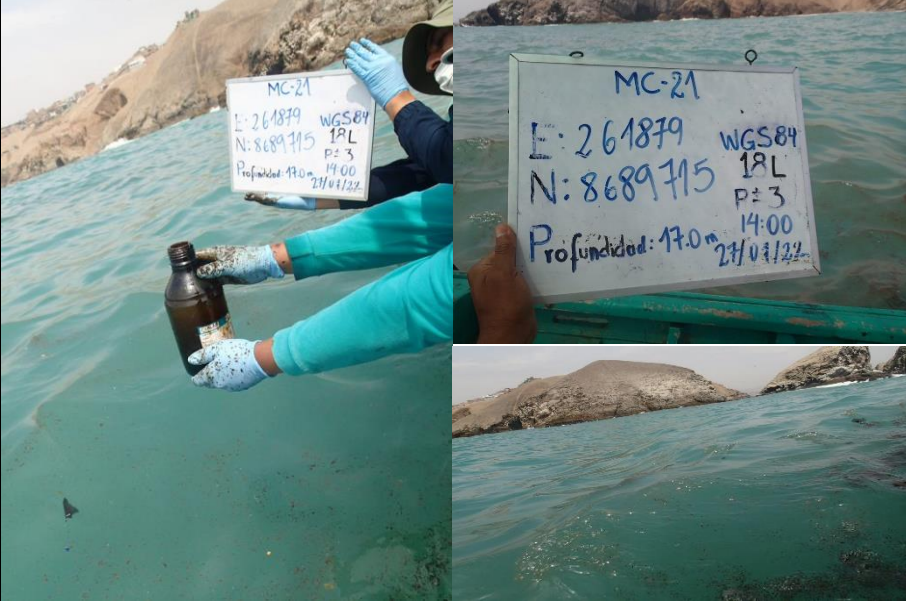
Distrito	Ventanilla	Provincia	Provincia Constitucional del Callao	Departamento	-
<b>Fotografía 22 MC-21</b>					
Fecha: 27/01/2022					
Hora: 14:00					
Coordenadas UTM WGS 84 – Zona 18L					
Este (m): 261879					
Norte (m): 8689715					
Altitud (m s. n. m.): 0					
Precisión: ± 3

<b>Descripción:</b> Ambiente submareal, aproximadamente 0,25 km al norte de la isla Ventanillas

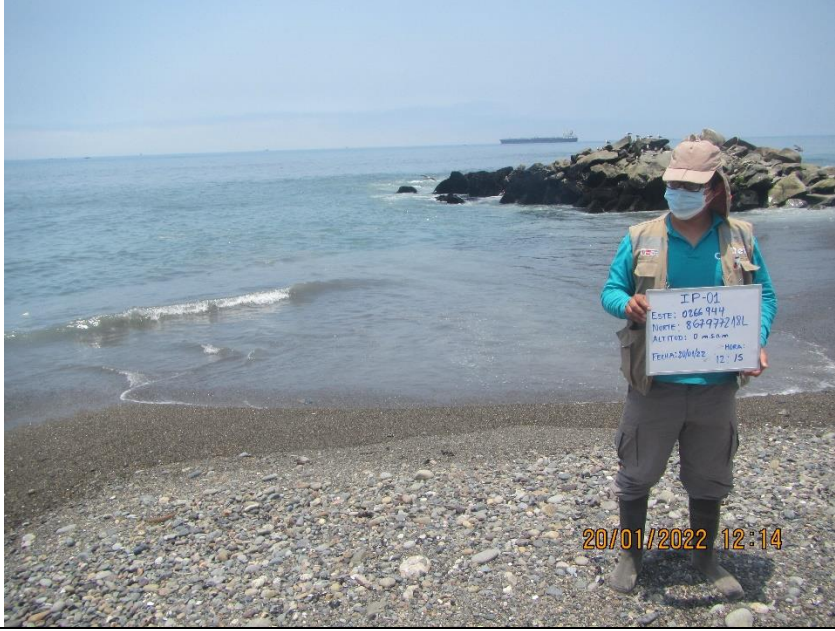
Distrito	Ventanilla	Provincia	Provincia Constitucional del Callao	Departamento	-
<p><b>Fotografía 1</b> <b>IP-01</b></p> <p>Fecha: 20/01/2022</p> <p>Hora: 12:15</p> <p><b>Coordenadas UTM</b> <b>WGS 84 – Zona 18L</b></p> <p><b>Este (m): 266944</b></p> <p><b>Norte (m): 8679772</b></p> <p><b>Altitud (m s. n. m.): 0</b></p> <p><b>Precisión: ± 3</b></p>

<p><b>Descripción:</b> Playa Ventanilla, punto ubicado aproximadamente a 1453 m al sur de la refinería La Pampilla (lado oeste del cerco perimétrico).</p>					
Distrito	Ventanilla	Provincia	Provincia Constitucional del Callao	Departamento	-
<p><b>Fotografía 2</b> <b>IP-01</b></p> <p>Fecha: 20/01/2022</p> <p>Hora: 12:15</p> <p><b>Coordenadas UTM</b> <b>WGS 84 – Zona 18L</b></p> <p><b>Este (m): 266944</b></p> <p><b>Norte (m): 8679772</b></p> <p><b>Altitud (m s. n. m.): 0</b></p> <p><b>Precisión: ± 3</b></p>

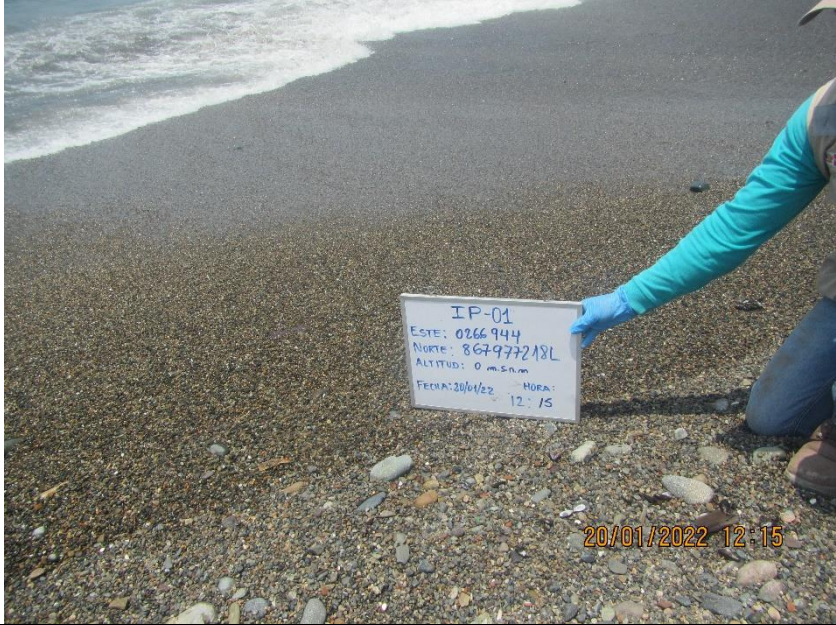
<p><b>Descripción:</b> Presencia de arena con ligero olor a hidrocarburo</p>

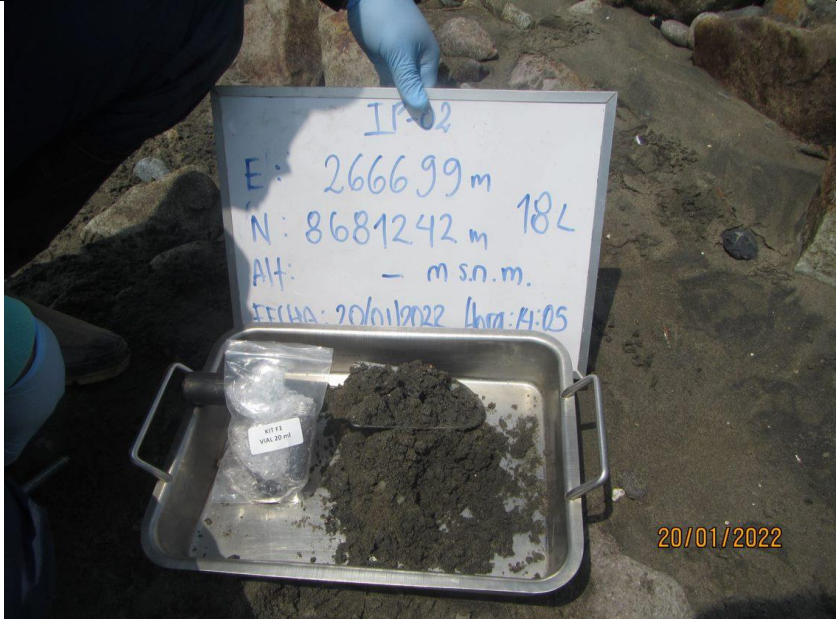
Distrito	Ventanilla	Provincia	Provincia Constitucional del Callao	Departamento	-
<b>Fotografía 4 IP-02</b>

Fecha: 21/01/2022					
Hora: 14:05					
<b>Coordenadas UTM WGS 84 – Zona 18L</b>					
Este (m): 266699					
Norte (m): 8681242					
Altitud (m s. n. m.): 0					
Precisión: ± 3					
<b>Descripción:</b>		Muestra de arena con hidrocarburo de color marrón grisáceo oscuro y con ligero olor a hidrocarburo

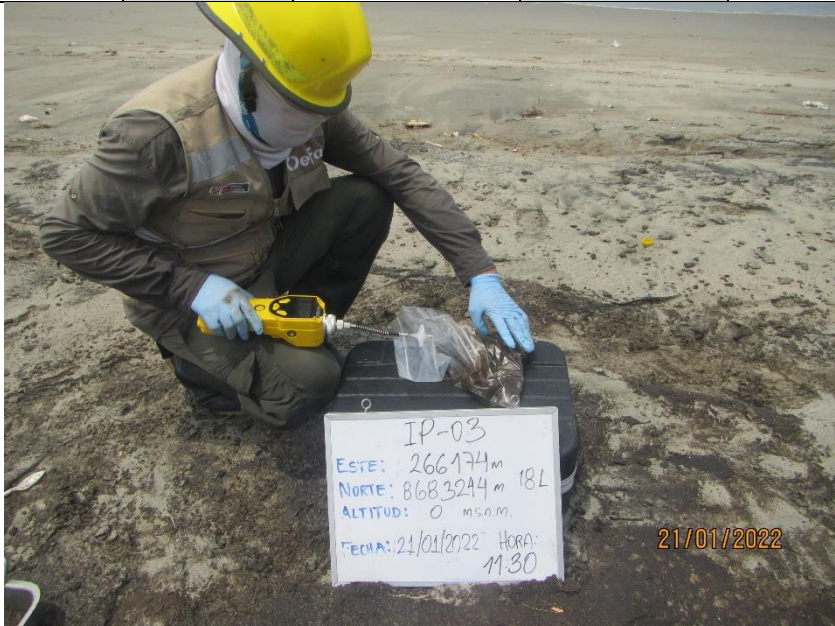
Distrito	Ventanilla	Provincia	Provincia Constitucional del Callao	Departamento	-
<b>Fotografía 5 IP-03</b>

Fecha: 21/01/2022					
Hora: 11:30					
<b>Coordenadas UTM WGS 84 – Zona 18L</b>					
Este (m): 266174					
Norte (m): 8683244					
Altitud (m s. n. m.): 0					
Precisión: ± 3					
<b>Descripción:</b>		Playa Costa Azul (Ventanilla), punto ubicado aproximadamente a 2138 m al N19°O de la refinería La Pampilla (lado oeste del cerco perimétrico).

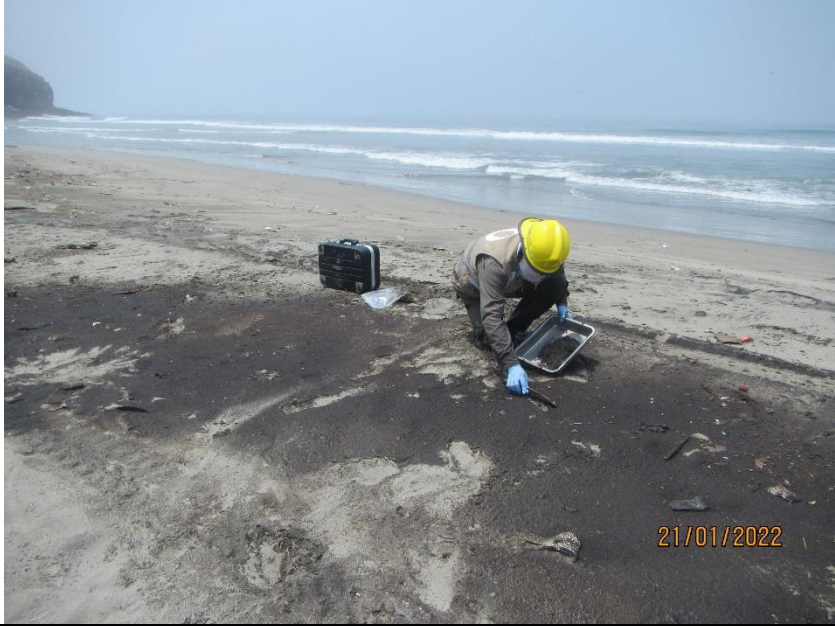
Distrito	Ventanilla	Provincia	Provincia Constitucional del Callao	Departamento	-
<b>Fotografía 6 IP-03</b>

Fecha: 21/01/2022					
Hora: 11:30					
<b>Coordenadas UTM WGS 84 – Zona 18L</b>					
Este (m): 266174					
Norte (m): 8683244					
Altitud (m s. n. m.): 0					
Precisión: ± 3					
<b>Descripción:</b>		Muestra de arena con hidrocarburo de color marrón grisáceo muy oscuro y con ligero olor a hidrocarburo

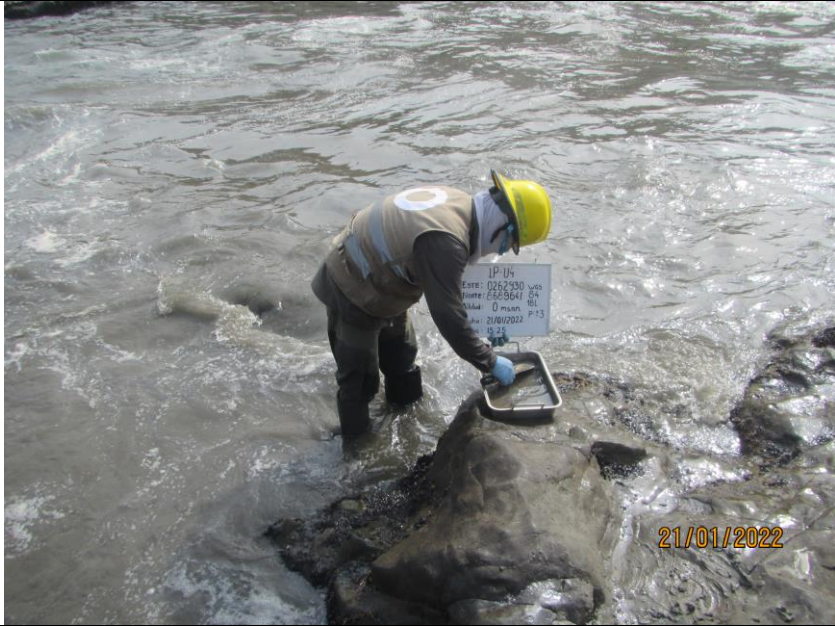
| | | | | | | | |---|---|--|--|--|--| | <b>Fotografía 8<br/>IP-04</b> | | | | | | | Fecha: 21/01/2022 | | | | | | | Hora: 15:25 | | | | | | | Coordenadas UTM<br>WGS 84 – Zona 18L | | | | | | | Este (m): 262930 | | | | | | | Norte (m): 8689641 | | | | | | | Altitud (m s. n. m.): 0 | | | | | | | Precisión: ± 3 | 21/01/2022 | | | | | | <b>Descripción:</b> | Muestra de arena con hidrocarburo de color marrón grisáceo muy oscuro y con olor medio a hidrocarburo | | | | | | | | | | |

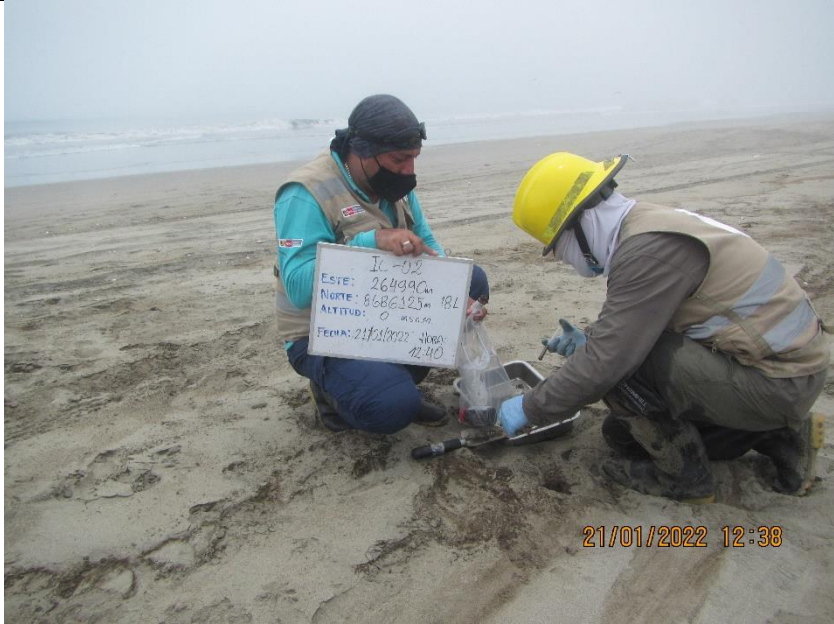
Distrito	Ventanilla	Provincia	Provincia Constitucional del Callao	Departamento	-
<p><b>Fotografía 11 IC-02</b></p> <p>Fecha: 21/01/2022</p> <p>Hora: 12:40</p> <p>Coordenadas UTM WGS 84 – Zona 18L</p> <p>Este (m): 264990</p> <p>Norte (m): 8686125</p> <p>Altitud (m s. n. m.): 0</p> <p>Precisión: ± 3</p>

<p>21/01/2022 12:38</p>					
<p><b>Descripción:</b> Playa Costa Azul (Ventanilla), punto ubicado aproximadamente a 52353 m al N20°O e de la refinería La Pampilla (lado oeste del cerco perimétrico).</p>					
Distrito	Ventanilla	Provincia	Provincia Constitucional del Callao	Departamento	-
<p><b>Fotografía 12 IC-02</b></p> <p>Fecha: 21/01/2022</p> <p>Hora: 12:40</p> <p>Coordenadas UTM WGS 84 – Zona 18L</p> <p>Este (m): 264990</p> <p>Norte (m): 8686125</p> <p>Altitud (m s. n. m.): 0</p> <p>Precisión: ± 3</p>

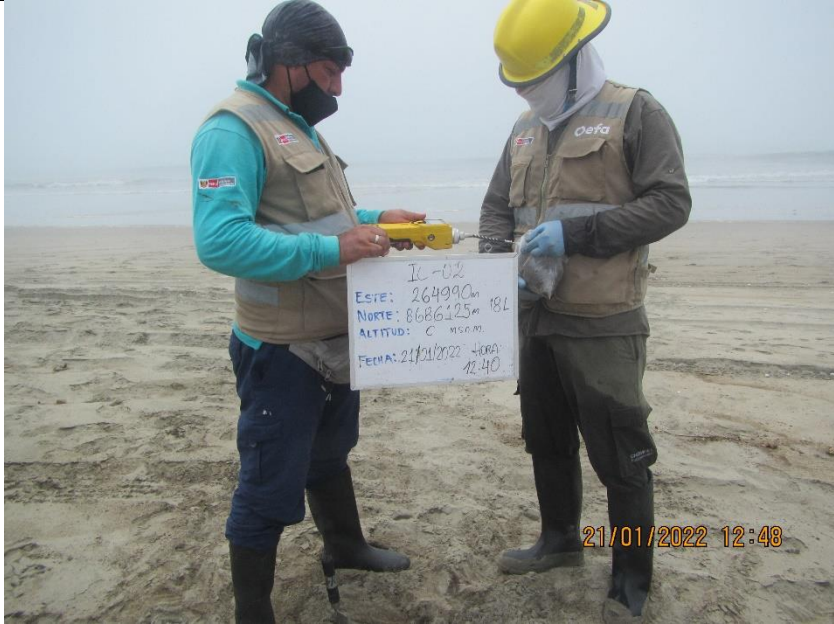
<p>21/01/2022 12:48</p>					
<p><b>Descripción:</b> Muestra de arena con hidrocarburo de color marrón grisáceo muy oscuro y con olor ligero a hidrocarburo</p>

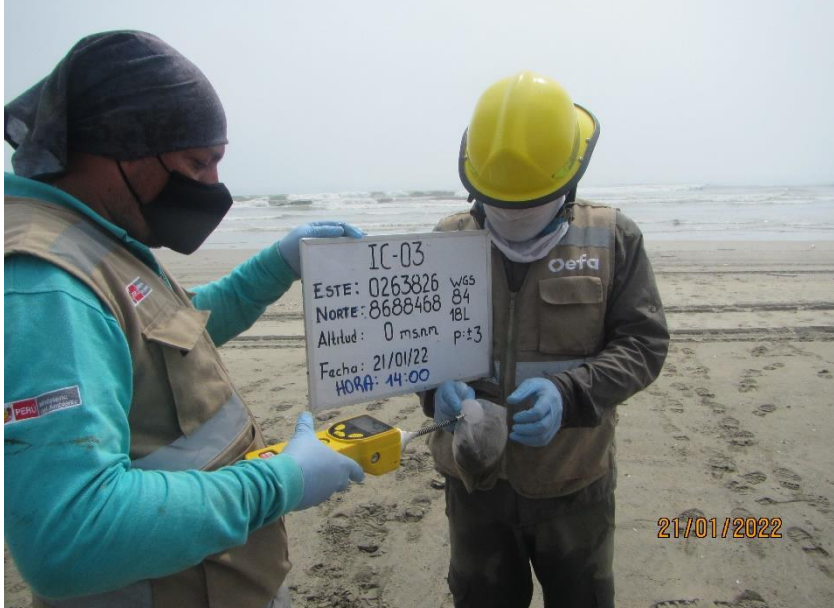
<b>Fotografía 14 IC-03</b>

Fecha: 21/01/2022					
Hora: 14:00					
<b>Coordenadas UTM WGS 84 – Zona 18L</b>					
Este (m): 263826					
Norte (m): 8688468					
Altitud (m s. n. m.): 0					
Precisión: ± 3	21/01/2022

**Descripción:** Muestra de arena con hidrocarburo de color marrón grisáceo muy oscuro y con olor ligero a hidrocarburo

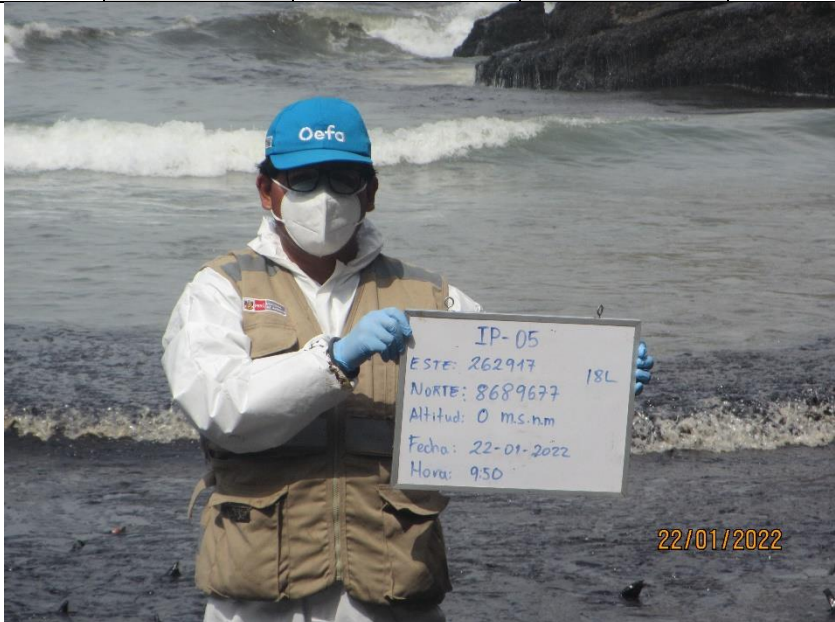
<b>Fotografía 16 IP-05</b>

<b>Fecha:</b> 22/01/2022	
<b>Hora:</b> 9:50	
<b>Coordenadas UTM WGS 84 – Zona 18L</b>	
<b>Este (m):</b> 262917	
<b>Norte (m):</b> 8689677	
<b>Altitud (m s. n. m.):</b> 0	
<b>Precisión:</b> ± 3

**Descripción:** Muestra de hidrocarburo con arena de color negro y con olor alto a hidrocarburo

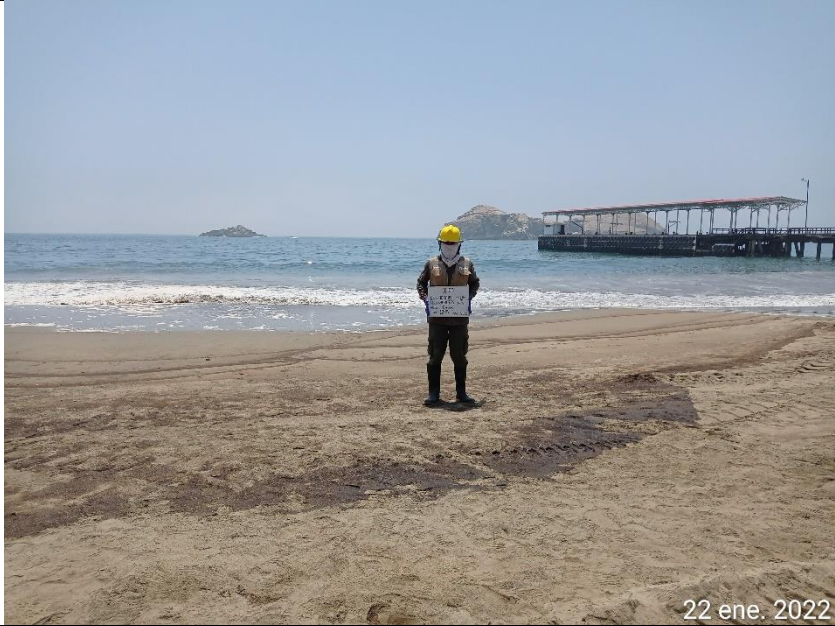
Distrito	Ventanilla	Provincia	Provincia Constitucional del Callao	Departamento	-
<b>Fotografía 17 IC-05</b>

Fecha: 22/01/2022					
Hora: 12:15					
<b>Coordenadas UTM WGS 84 – Zona 18L</b>					
Este (m): 261951					
Norte (m): 8690725					
Altitud (m s. n. m.): 0					
Precisión: ± 3		22 ene. 2022			
<b>Descripción:</b>		Playa Bahía Blanca (Santa Rosa), punto ubicado aproximadamente a 10705 m al N27°O de la refinería La Pampilla (lado oeste del cerco perimétrico).			
Distrito	Ventanilla	Provincia	Provincia Constitucional del Callao	Departamento	-
<b>Fotografía 18 IC-05</b>

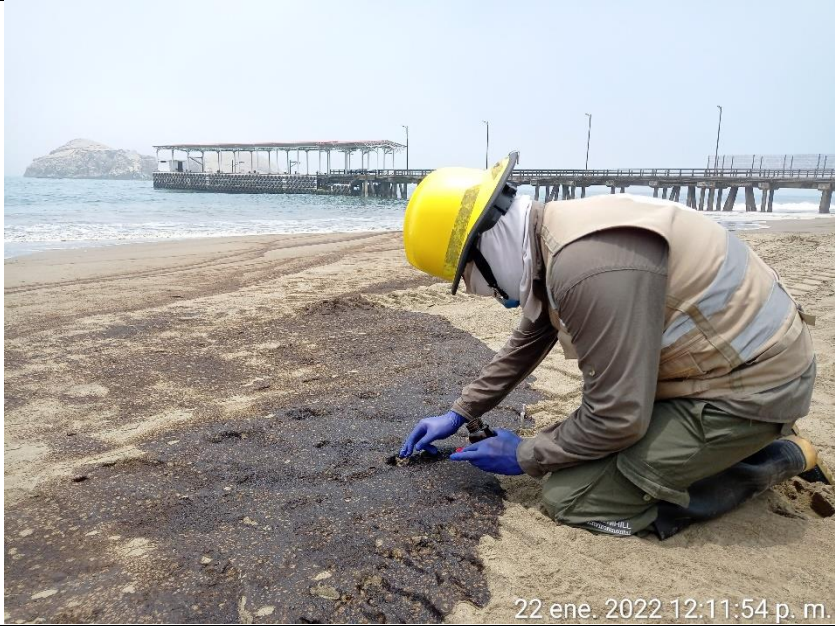
Fecha: 22/01/2022					
Hora: 12:15					
<b>Coordenadas UTM WGS 84 – Zona 18L</b>					
Este (m): 261951					
Norte (m): 8690725					
Altitud (m s. n. m.): 0					
Precisión: ± 3		22 ene. 2022 12:11:54 p. m.			
<b>Descripción:</b>		Muestra de arena con hidrocarburo de color marrón grisáceo muy oscuro con olor ligero a hidrocarburo

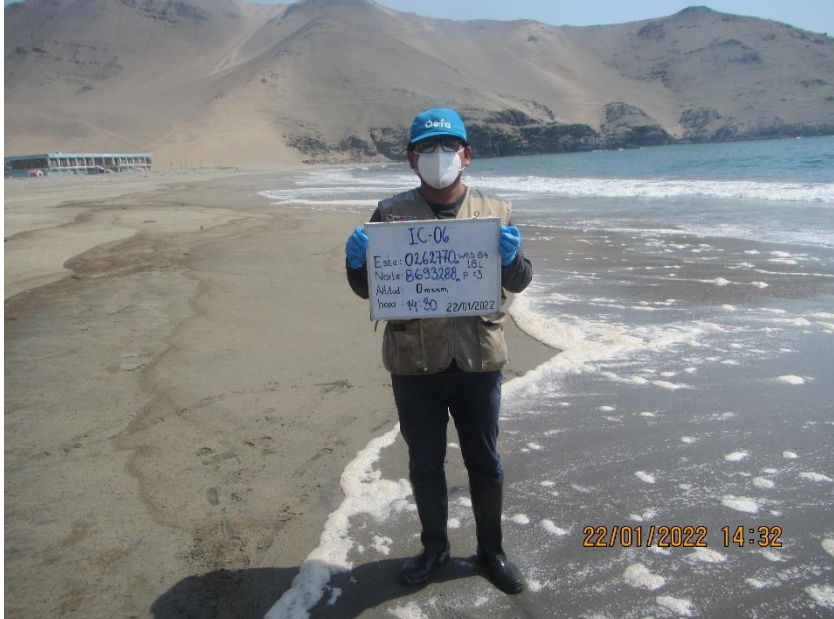
Distrito	Ancón	Provincia	Lima	Departamento	Lima
<b>Fotografía 21 IC-06</b>

Fecha: 22/01/2022					
Hora: 14:30					
<b>Coordenadas UTM WGS 84 – Zona 18L</b>					
Este (m): 262770					
Norte (m): 8693288					
Altitud (m s. n. m.): 0					
Precisión: ± 3					
<b>Descripción:</b>		Playa Hondable (Santa Rosa), punto ubicado aproximadamente a 12746 m al N19°O de la refinería La Pampilla (lado oeste del cerco perimétrico).			
Distrito	Ancón	Provincia	Lima	Departamento	Lima
<b>Fotografía 22 IC-06</b>

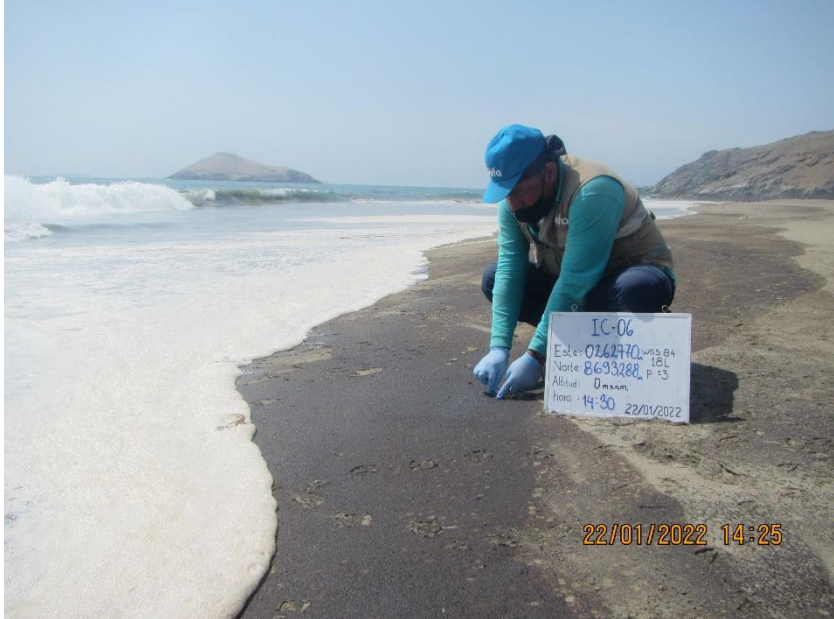
Fecha: 22/01/2022					
Hora: 14:30					
<b>Coordenadas UTM WGS 84 – Zona 18L</b>					
Este (m): 262770					
Norte (m): 8693288					
Altitud (m s. n. m.): 0					
Precisión: ± 3					
<b>Descripción:</b>		Muestra de arena con hidrocarburo de color marrón grisáceo muy oscuro con olor ligero a hidrocarburo, además, se evidencia la presencia de espumas

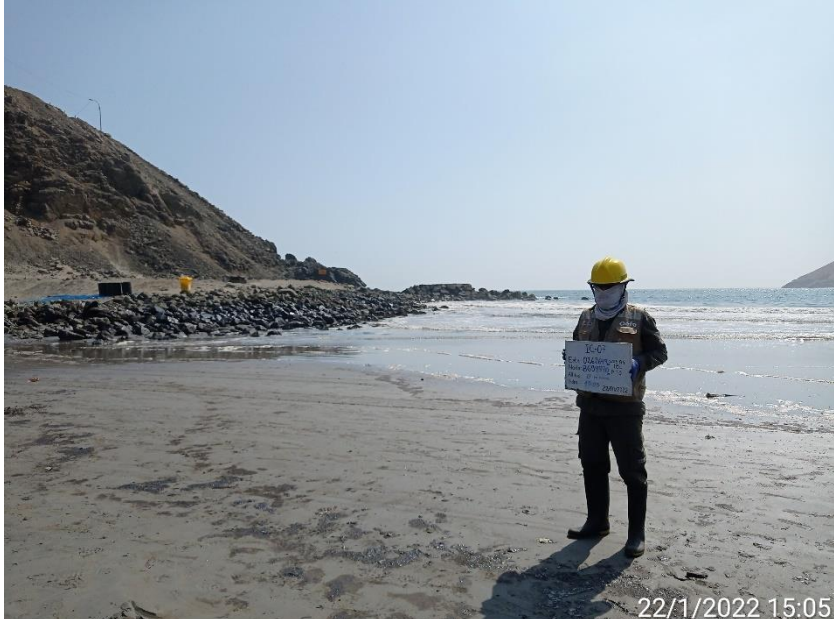
Distrito	Santa Rosa	Provincia	Lima	Departamento	Lima
<b>Fotografía 23 IC-07</b>

Fecha: 22/01/2022					
Hora: 15:05					
<b>Coordenadas UTM WGS 84 – Zona 18L</b>					
Este (m): 262649					
Norte (m): 8694370					
Altitud (m s. n. m.): 0					
Precisión: ± 3					
<b>Descripción:</b>	Playa Santa Rosa Chica, punto ubicado aproximadamente a 13809 m al N17°O de la refinería La Pampilla (lado oeste del cerco perimétrico).				
Distrito	Santa Rosa	Provincia	Lima	Departamento	Lima
<b>Fotografía 24 IC-07</b>

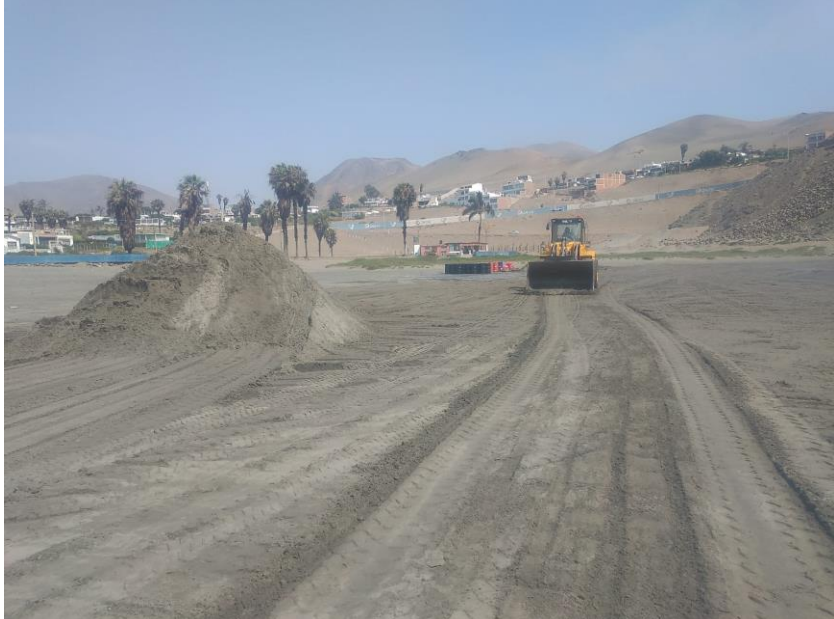
Fecha: 22/01/2022					
Hora: 15:05					
<b>Coordenadas UTM WGS 84 – Zona 18L</b>					
Este (m): 262649					
Norte (m): 8694370					
Altitud (m s. n. m.): 0					
Precisión: ± 3					
<b>Descripción:</b>	Muestra de arena con hidrocarburo de color marrón grisáceo muy oscuro con olor ligero a hidrocarburo, además, se evidencia una mezcla de suelo contaminado y suelo de playa

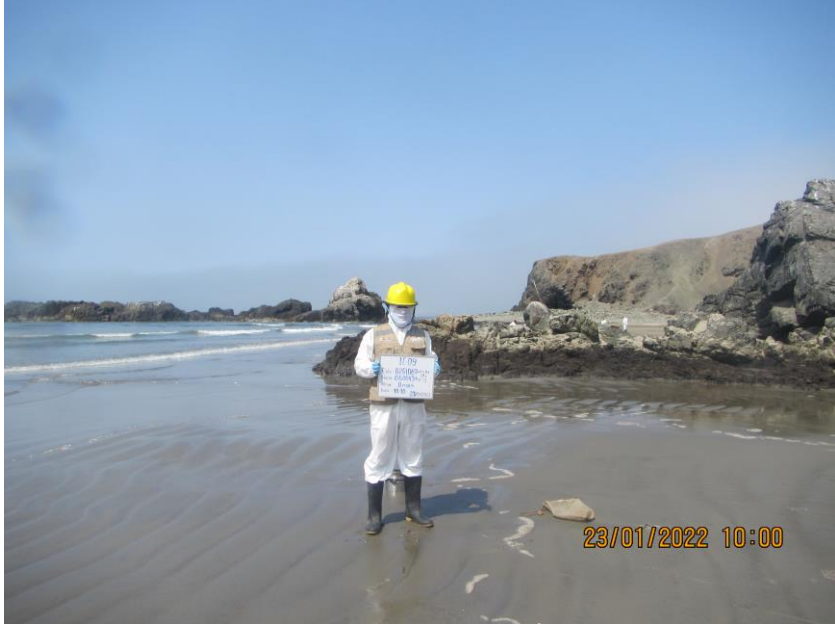
Distrito	Ancón	Provincia	Lima	Departamento	Lima
<b>Fotografía 27 IC-09</b>

Fecha: 23/01/2022					
Hora: 10:10					
<b>Coordenadas UTM WGS 84 – Zona 18L</b>					
Este (m): 261087					
Norte (m): 8696434					
Altitud (m s. n. m.): 0					
Precisión: ± 3					
<b>Descripción:</b>		Playa Sur (Ancón), punto ubicado aproximadamente a 16275 m al N21°O de la refinería La Pampilla (lado oeste del cerco perimétrico).			
Distrito	Ancón	Provincia	Lima	Departamento	Lima
<b>Fotografía 28 IC-09</b>

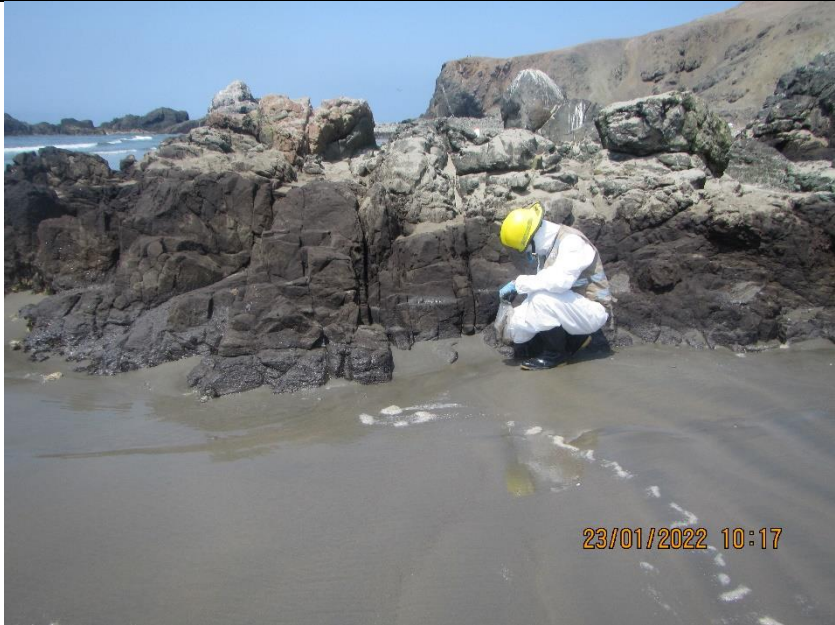
Fecha: 23/01/2022					
Hora: 10:10					
<b>Coordenadas UTM WGS 84 – Zona 18L</b>					
Este (m): 261087					
Norte (m): 8696434					
Altitud (m s. n. m.): 0					
Precisión: ± 3					
<b>Descripción:</b>		Muestra de arena con hidrocarburo de color marrón grisáceo muy oscuro con olor ligero a hidrocarburo

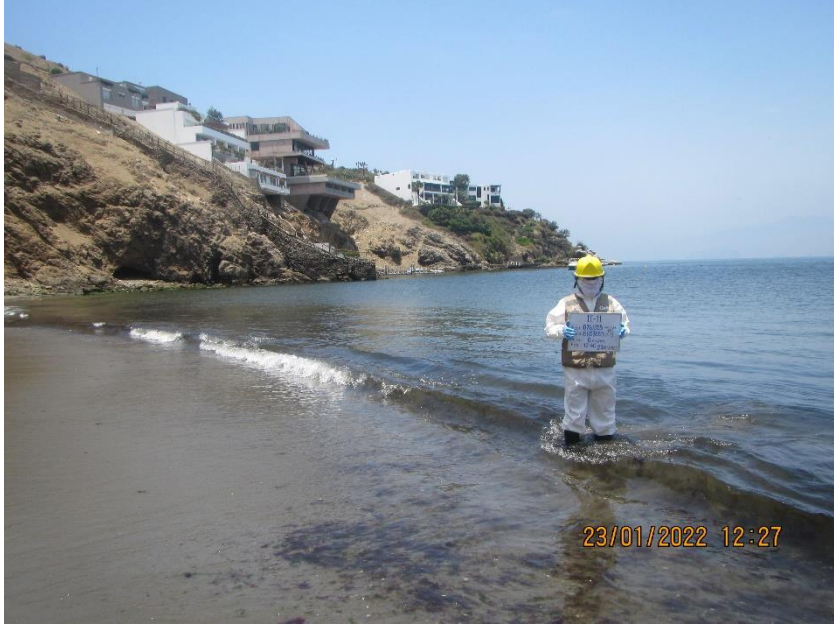
Distrito	Ancón	Provincia	Lima	Departamento	Lima
<b>Fotografía 31 IC-11</b>

Fecha: 23/01/2022					
Hora: 12:40					
<b>Coordenadas UTM WGS 84 – Zona 18L</b>					
Este (m): 261295					
Norte (m): 8697885					
Altitud (m s. n. m.): 0					
Precisión: ± 3					
<b>Descripción:</b>		Playa San Francisco Grande (La Pocita de Ruiz-Ancón), punto ubicado aproximadamente a 17571 m al N18°O de la refinería La Pampilla (lado oeste del cerco perimétrico).			
Distrito	Ancón	Provincia	Lima	Departamento	Lima
<b>Fotografía 32 IC-11</b>		 			
Fecha: 23/01/2022					
Hora: 12:40					
<b>Coordenadas UTM WGS 84 – Zona 18L</b>					
Este (m): 261295					
Norte (m): 8697885					
Altitud (m s. n. m.): 0					
Precisión: ± 3					
<b>Descripción:</b>		Muestra de arena de color marrón grisáceo sin olor a hidrocarburo

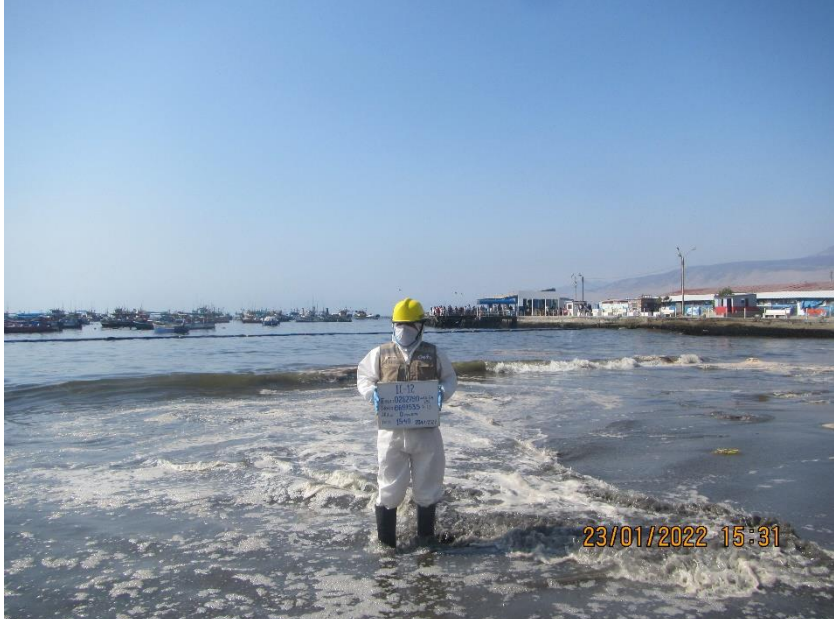
Distrito	Ancón	Provincia	Lima	Departamento	Lima
<b>Fotografía 33 IC-12</b>

Fecha: 23/01/2022					
Hora: 15:40					
<b>Coordenadas UTM WGS 84 – Zona 18L</b>					
Este (m): 262790					
Norte (m): 8697535					
Altitud (m s. n. m.): 0					
Precisión: ± 3					
<b>Descripción:</b>		Playa en el muelle de Ancón, punto ubicado aproximadamente a 16816 al N14°O de la refinería La Pampilla (lado oeste del cerco perimétrico).			
Distrito	Ancón	Provincia	Lima	Departamento	Lima
<b>Fotografía 34 IC-12</b>

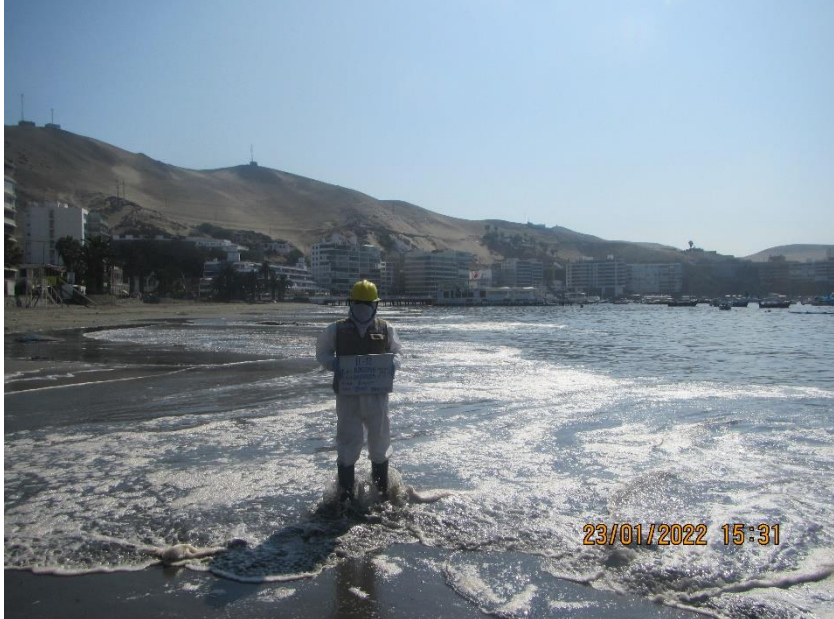
Fecha: 23/01/2022					
Hora: 15:40					
<b>Coordenadas UTM WGS 84 – Zona 18L</b>					
Este (m): 262790					
Norte (m): 8697535					
Altitud (m s. n. m.): 0					
Precisión: ± 3					
<b>Descripción:</b>		Muestra de arena con espuma de hidrocarburo de color marrón grisáceo muy oscuro con olor ligero a hidrocarburo

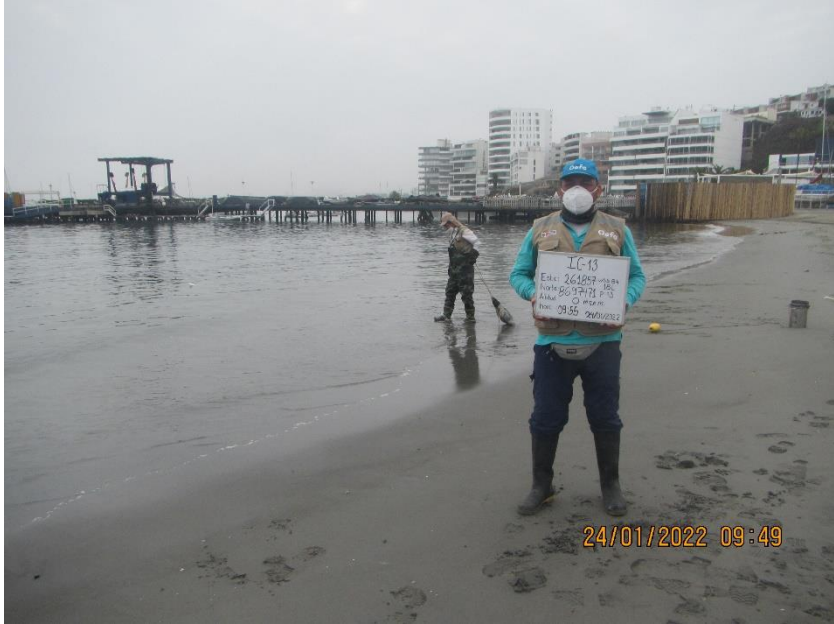
Distrito	Ancón	Provincia	Lima	Departamento	Lima
<b>Fotografía 35</b> <b>IC-13</b>

Fecha: 24/01/2022					
Hora: 9:55					
<b>Coordenadas UTM</b> <b>WGS 84 – Zona 18L</b>					
Este (m): 261857					
Norte (m): 8697471					
Altitud (m s. n. m.): 0					
Precisión: ± 3					
<b>Descripción:</b>		Playa Hermosa (Ancón), punto ubicado aproximadamente a 17005 al N17°O de la refinería La Pampilla (lado oeste del cerco perimétrico).			
Distrito	Ancón	Provincia	Lima	Departamento	Lima
<b>Fotografía 36</b> <b>IC-13</b>

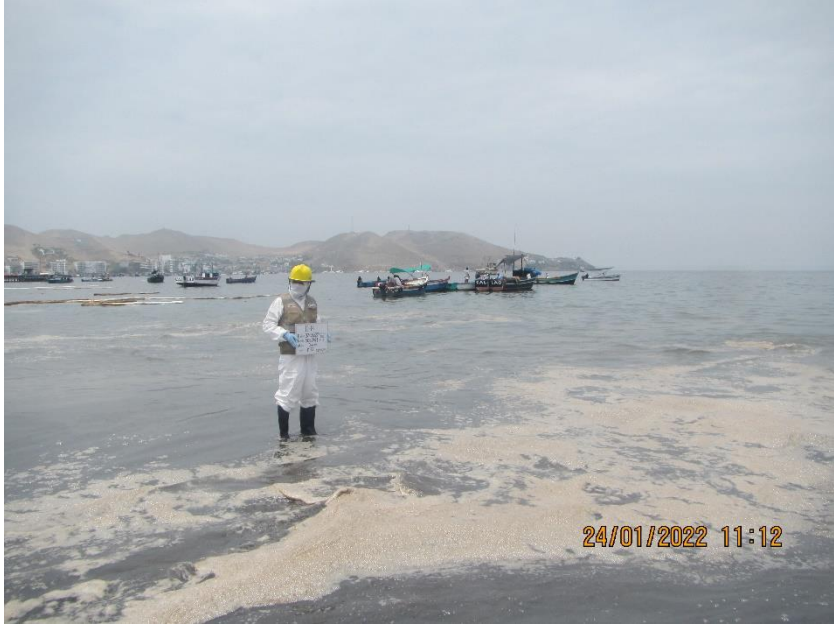
Distrito	Ancón	Provincia	Lima	Departamento	Lima
<b>Fotografía 37 IC-14</b>

Fecha: 24/01/2022					
Hora: 11:25					
<b>Coordenadas UTM WGS 84 – Zona 18L</b>					
Este (m): 263327					
Norte (m): 8698471					
Altitud (m s. n. m.): 0					
Precisión: ± 3		24/01/2022 11:12			
<b>Descripción:</b>		Playa Miramar (Ancón), punto ubicado aproximadamente a 17605 m al N12°O de la refinería La Pampilla (lado oeste del cerco perimétrico).			
Distrito	Ancón	Provincia	Lima	Departamento	Lima
<b>Fotografía 38 IC-14</b>

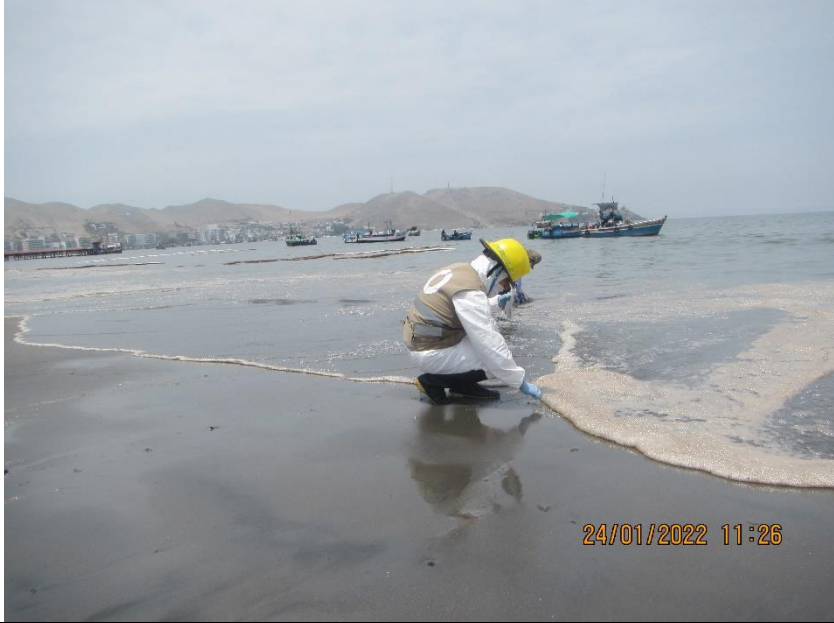
Fecha: 24/01/2022					
Hora: 9:55					
<b>Coordenadas UTM WGS 84 – Zona 18L</b>					
Este (m): 261857					
Norte (m): 8697471					
Altitud (m s. n. m.): 0					
Precisión: ± 3		24/01/2022 11:26			
<b>Descripción:</b>		Muestra de arena con espuma de hidrocarburo de color marrón grisáceo muy oscuro sin olor a hidrocarburo

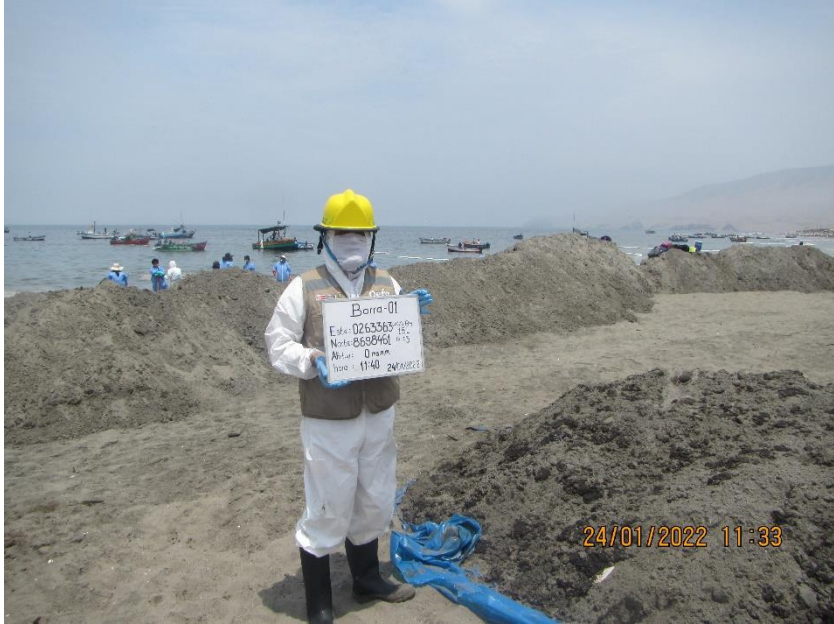
Distrito	Ancón	Provincia	Lima	Departamento	Lima
<b>Fotografía 39 BORRA-01</b>

Fecha: 24/01/2022					
Hora: 11:40					
<b>Coordenadas UTM WGS 84 – Zona 18L</b>					
Este (m): 263363					
Norte (m): 8698461					
Altitud (m s. n. m.): 0					
Precisión: ± 3					
<b>Descripción:</b>		Playa Miramar (Ancón), punto ubicado aproximadamente a 17589 m al N11°O de la refinería La Pampilla (lado oeste del cerco perimétrico).			
Distrito	Ancón	Provincia	Lima	Departamento	Lima
<b>Fotografía 40 BORRA-01</b>

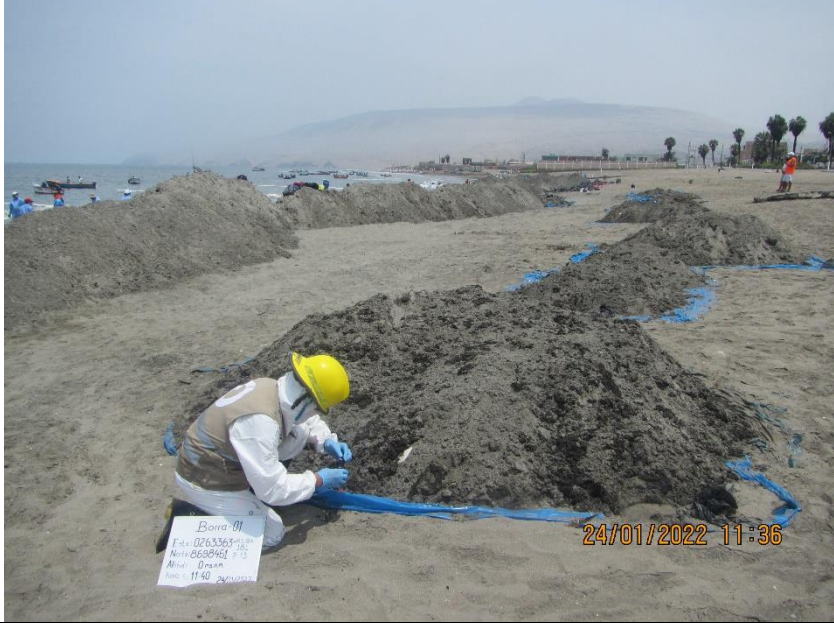
Fecha: 24/01/2022					
Hora: 11:40					
<b>Coordenadas UTM WGS 84 – Zona 18L</b>					
Este (m): 263363					
Norte (m): 8698461					
Altitud (m s. n. m.): 0					
Precisión: ± 3					
<b>Descripción:</b>		Muestra de hidrocarburo con arena de color negro con alto olor a hidrocarburo

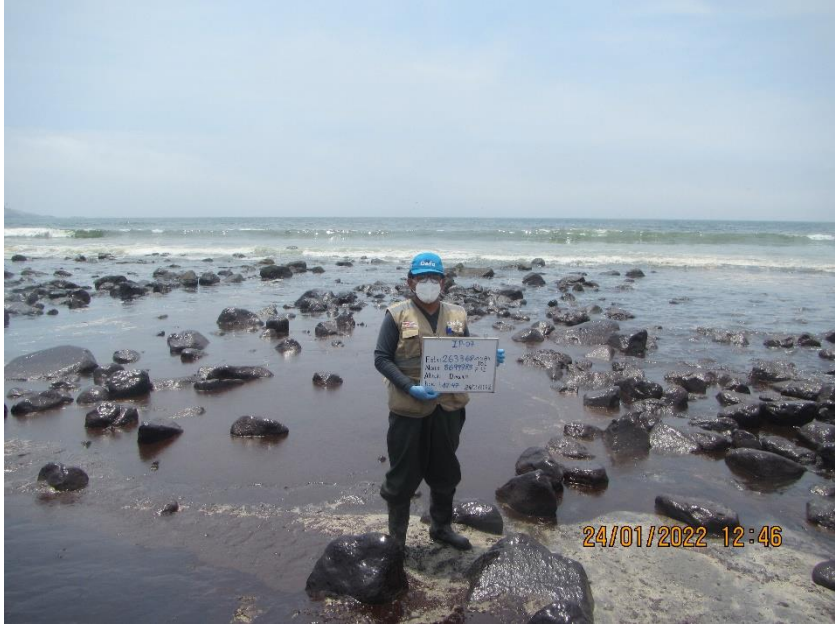
Distrito	Ancón	Provincia	Lima	Departamento	Lima
<b>Fotografía 41 IP-07</b>

Fecha: 24/01/2022					
Hora: 12:47					
<b>Coordenadas UTM WGS 84 – Zona 18L</b>					
Este (m): 263368					
Norte (m): 8699783					
Altitud (m s. n. m.): 0					
Precisión: ± 3					
<b>Descripción:</b>		Playa Miramar (Ancón), punto ubicado aproximadamente a 18885 m al N10°O de la refinería La Pampilla (lado oeste del cerco perimétrico).			
Distrito	Ancón	Provincia	Lima	Departamento	Lima
<b>Fotografía 42 IP-07</b>		 			
Fecha: 24/01/2022					
Hora: 12:47					
<b>Coordenadas UTM WGS 84 – Zona 18L</b>					
Este (m): 263368					
Norte (m): 8699783					
Altitud (m s. n. m.): 0					
Precisión: ± 3					
<b>Descripción:</b>		Muestra de hidrocarburo con arena y gravas de color negro y alto olor a hidrocarburo

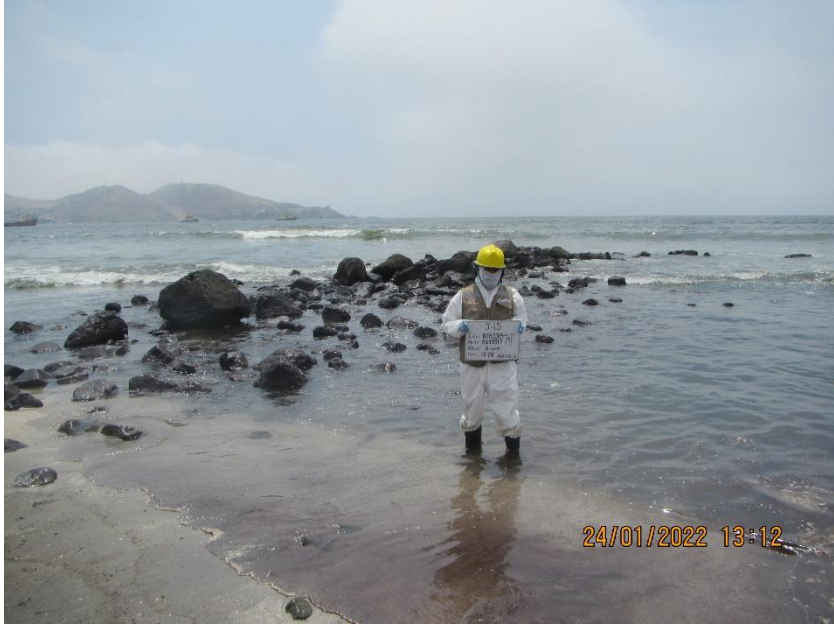
Distrito	Ancón	Provincia	Lima	Departamento	Lima
<b>Fotografía 43 IC-15</b>

Fecha: 24/01/2022					
Hora: 13:20					
<b>Coordenadas UTM WGS 84 – Zona 18L</b>					
Este (m): 263325					
Norte (m): 8699317					
Altitud (m s. n. m.): 0					
Precisión: ± 3					
<b>Descripción:</b>		Playa Miramar (Ancón), punto ubicado aproximadamente a 18435 m al N11°O de la refinería La Pampilla (lado oeste del cerco perimétrico).			
Distrito	Ancón	Provincia	Lima	Departamento	Lima
<b>Fotografía 44 IC-15</b>

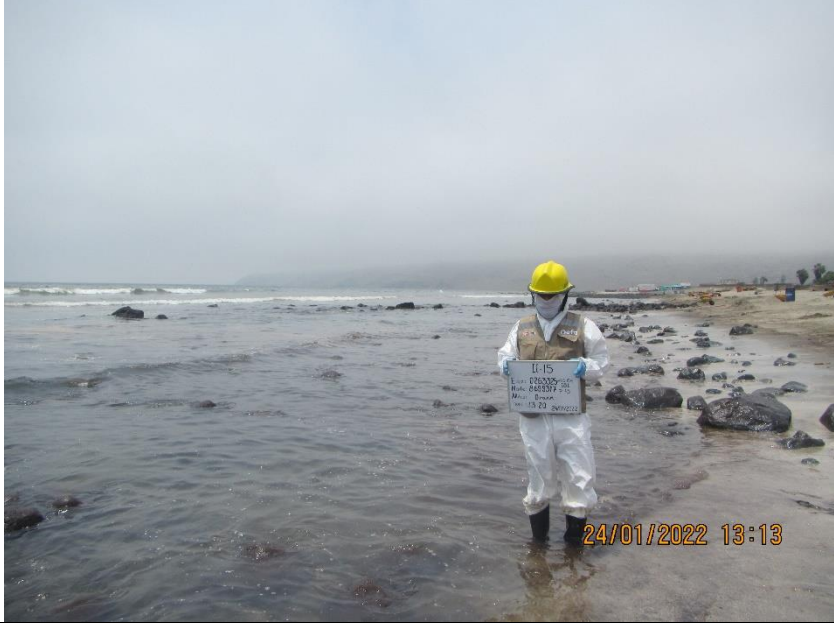
Fecha: 24/01/2022					
Hora: 13:20					
<b>Coordenadas UTM WGS 84 – Zona 18L</b>					
Este (m): 263325					
Norte (m): 8699317					
Altitud (m s. n. m.): 0					
Precisión: ± 3					
<b>Descripción:</b>		Muestra de arena, gravas y rocas con hidrocarburo de color negro y alto olor a hidrocarburo

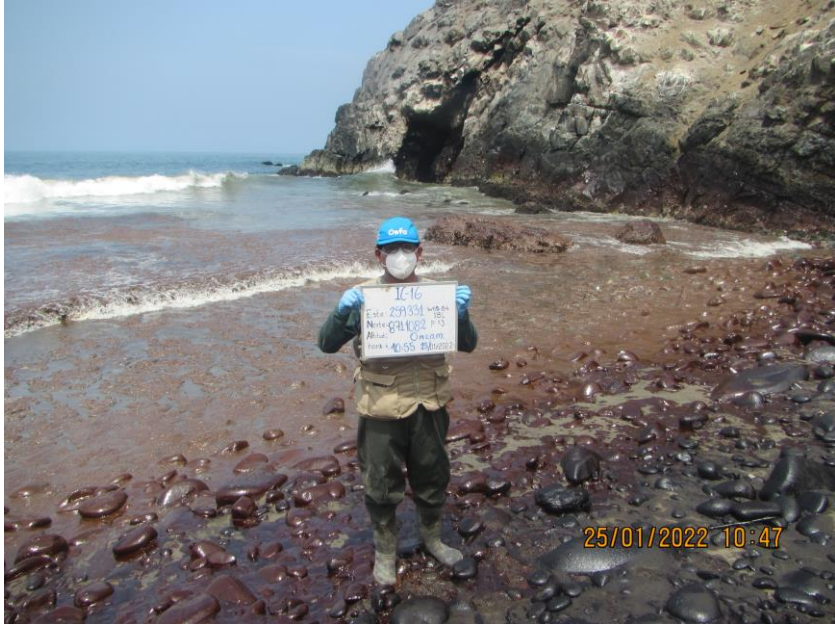
Distrito	Aucallama	Provincia	Huaral	Departamento	Lima
<b>Fotografía 45 IC-16</b>

Fecha: 25/01/2022					
Hora: 10:55					
<b>Coordenadas UTM WGS 84 – Zona 18L</b>					
Este (m): 259331					
Norte (m): 8711082					
Altitud (m s. n. m.): 0					
Precisión: ± 3					
<b>Descripción:</b>		Playa Los Lobos (Pasamayo-Aucallama), punto ubicado aproximadamente a 30790 m al N14°O de la refinería La Pampilla (lado oeste del cerco perimétrico).			
Distrito	Aucallama	Provincia	Huaral	Departamento	Lima
<b>Fotografía 46 IC-16</b>

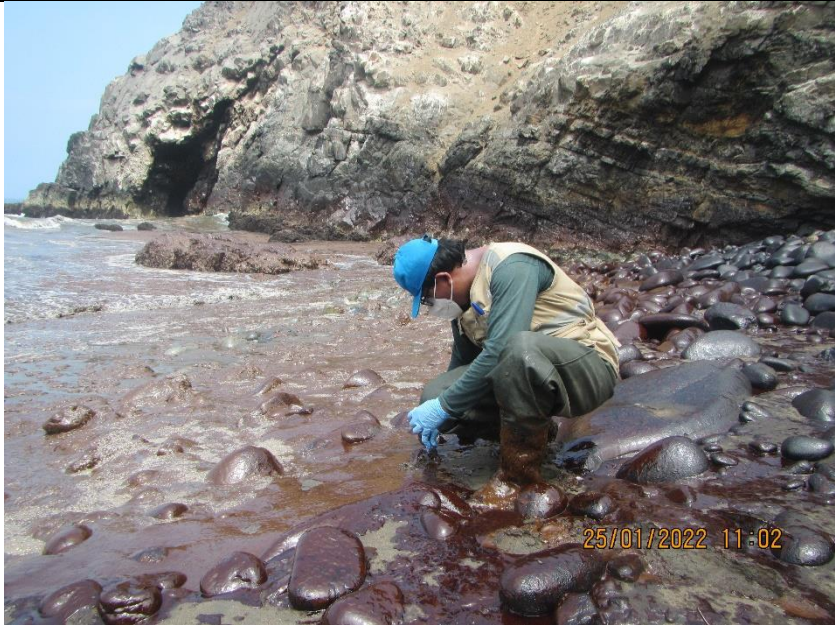
Fecha: 25/01/2022					
Hora: 10:55					
<b>Coordenadas UTM WGS 84 – Zona 18L</b>					
Este (m): 259331					
Norte (m): 8711082					
Altitud (m s. n. m.): 0					
Precisión: ± 3					
<b>Descripción:</b>		Muestra de arena, gravas y rocas con hidrocarburo de color negro y alto olor a hidrocarburo

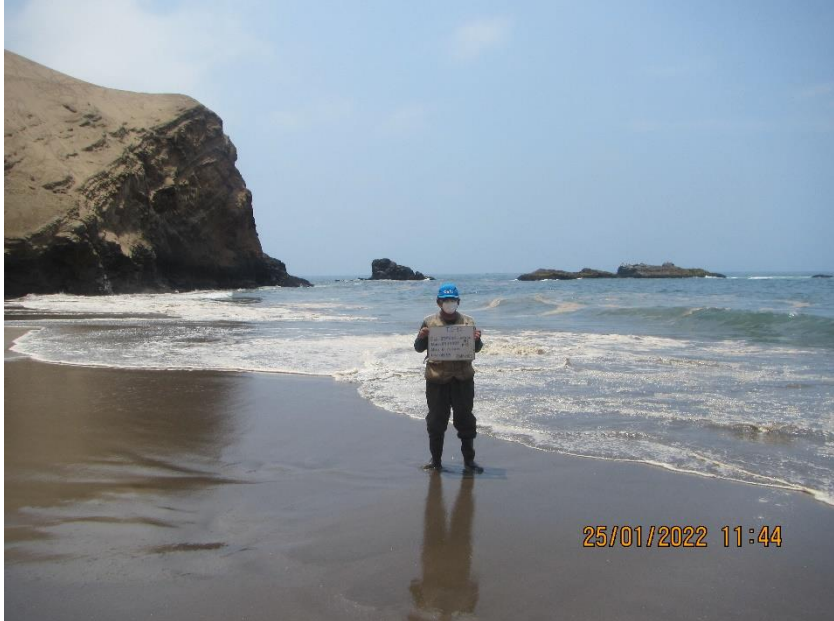
Distrito	Aucallama	Provincia	Huaral	Departamento	Lima
<b>Fotografía 47 IC-17</b>

Fecha: 25/01/2022					
Hora: 11:55					
<b>Coordenadas UTM WGS 84 – Zona 18L</b>					
Este (m): 259225					
Norte (m): 8711328					
Altitud (m s. n. m.): 0					
Precisión: ± 3					
<b>Descripción:</b>	Playa Cala Serpentin (Pasamayo-Aucallama), punto ubicado aproximadamente a 31055 m al N14°O de la refinería La Pampilla (lado oeste del cerco perimétrico).				
Distrito	Aucallama	Provincia	Huaral	Departamento	Lima
<b>Fotografía 48 IC-17</b>
