**Evaluación ambiental focal para determinar la extensión y los impactos generados por el derrame de hidrocarburos en el mar frente a la refinería La Pampilla, ocurrido el 15 de enero de 2022- Agua superficial marino (Ambiente intermareal)**

Expediente de evaluación: 002-2022-DEAM-EAF

Código de acción: 0001-1-2022-414

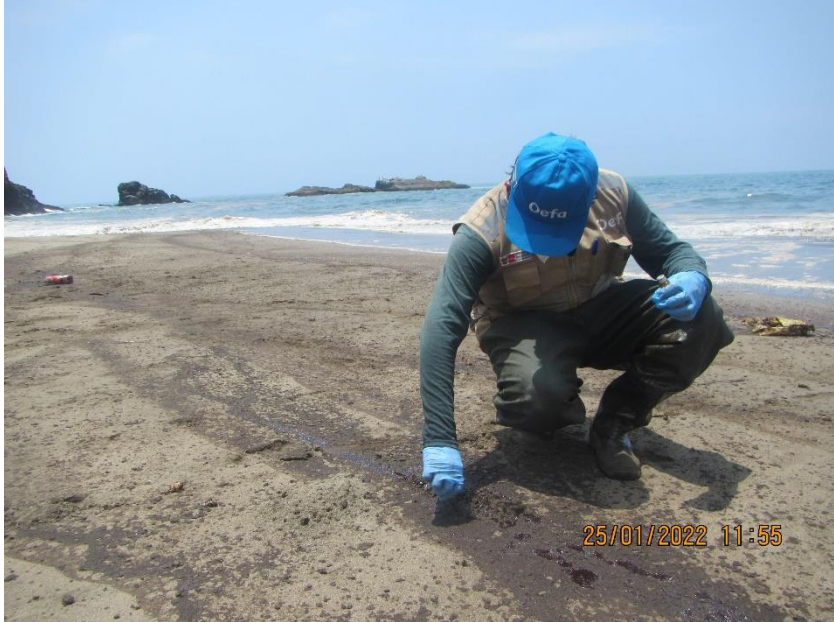
Fecha: 25/01/2022					
Hora: 11:55					
<b>Coordenadas UTM WGS 84 – Zona 18L</b>					
Este (m): 259225					
Norte (m): 8711328					
Altitud (m s. n. m.): 0					
Precisión: ± 3					
<b>Descripción:</b>	Muestra de arena con hidrocarburo de color marrón grisáceo muy oscuro con olor ligero a hidrocarburo

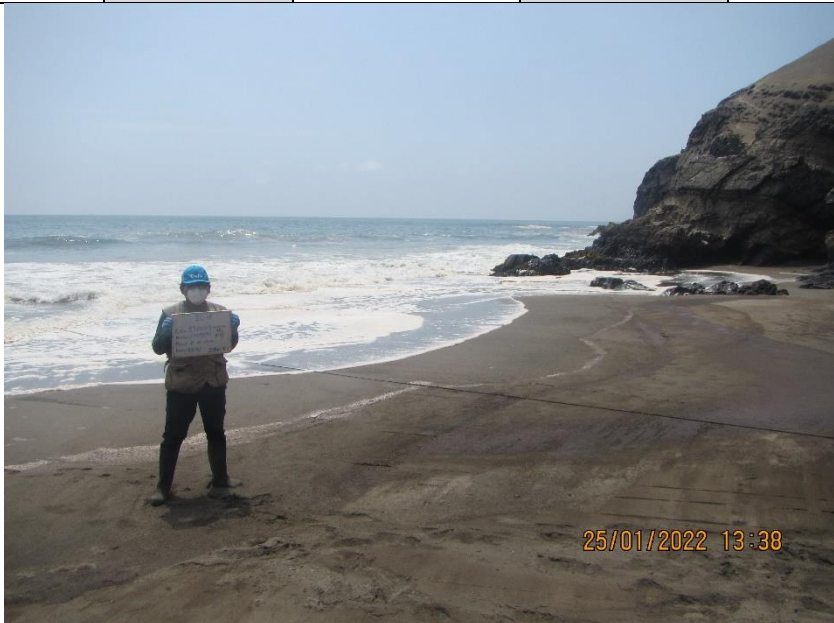
Distrito	Aucallama	Provincia	Huaral	Departamento	Lima
<b>Fotografía 49 IC-18</b>

Fecha: 25/01/2022					
Hora: 13:47					
<b>Coordenadas UTM WGS 84 – Zona 18L</b>					
Este (m): 258609					
Norte (m): 8711950					
Altitud (m s. n. m.): 0					
Precisión: ± 3					
<b>Descripción:</b>		Playa cerca al Templo de todas las religiones (Pasamayo-Aucallama), punto ubicado aproximadamente a 31813 m al N15°O de la refinería La Pampilla (lado oeste del cerco perimétrico).			
Distrito	Aucallama	Provincia	Huaral	Departamento	Lima
<b>Fotografía 50 IC-18</b>

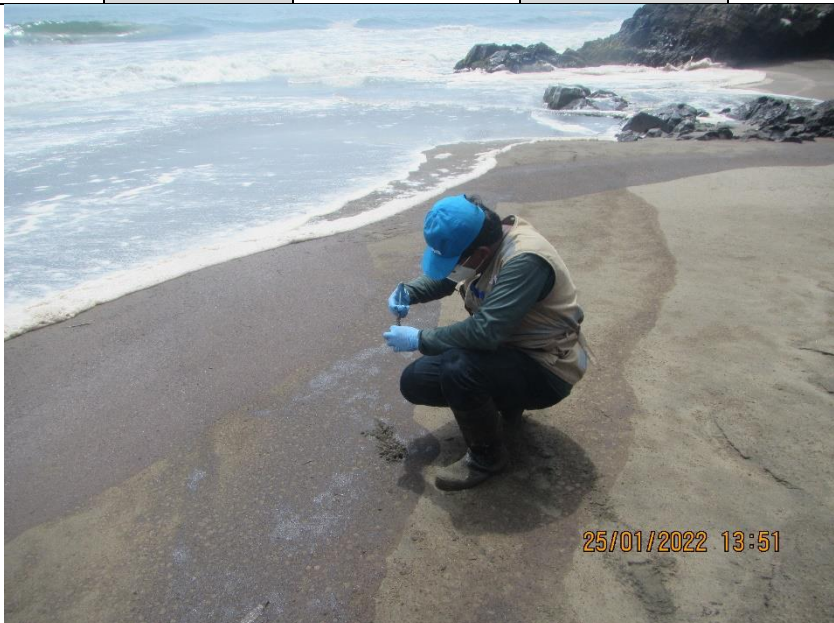
Fecha: 25/01/2022					
Hora: 13:47					
<b>Coordenadas UTM WGS 84 – Zona 18L</b>					
Este (m): 258609					
Norte (m): 8711950					
Altitud (m s. n. m.): 0					
Precisión: ± 3					
<b>Descripción:</b>		Muestra de arena con espuma de hidrocarburo de color marrón grisáceo muy oscuro con olor ligero a hidrocarburo

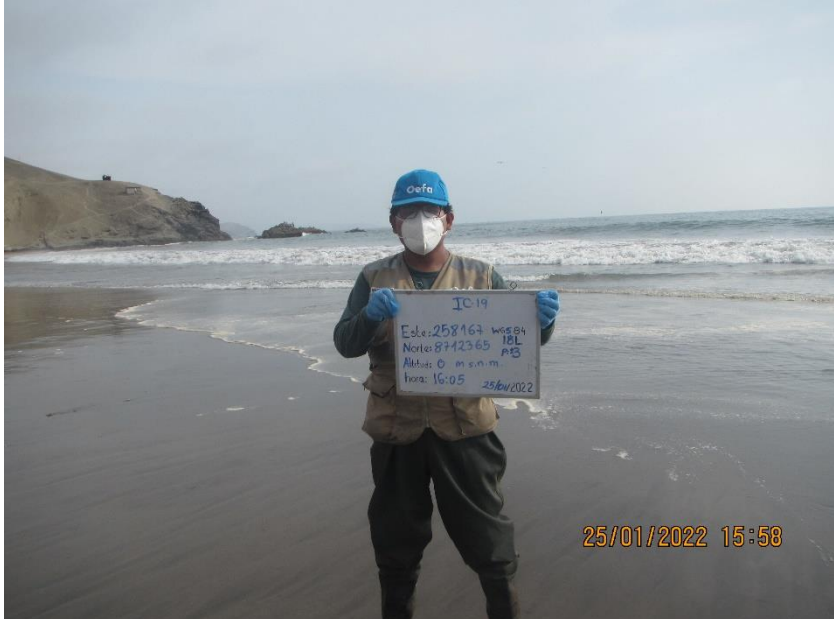
Distrito	Aucallama	Provincia	Huaral	Departamento	Lima
<b>Fotografía 51 IC-19</b>

Fecha: 25/01/2022					
Hora: 16:05					
<b>Coordenadas UTM WGS 84 – Zona 18L</b>					
Este (m): 258167					
Norte (m): 8712365					
Altitud (m s. n. m.): 0					
Precisión: ± 3					
<b>Descripción:</b>		Playa Chacraymar (Aucallama), punto ubicado aproximadamente a 32330 m al N15°O de la refinería La Pampilla (lado oeste del cerco perimétrico).			
Distrito	Aucallama	Provincia	Huaral	Departamento	Lima
<b>Fotografía 52 IC-19</b>

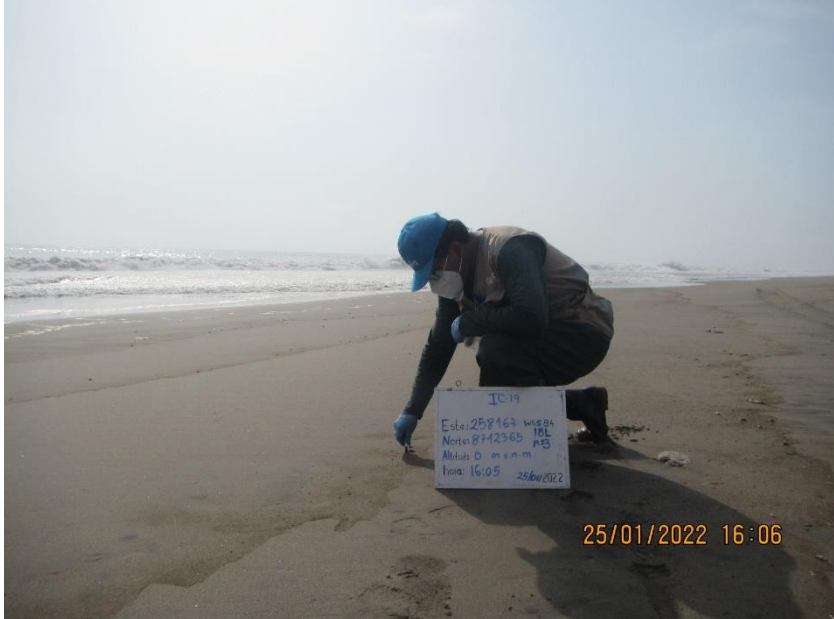
Fecha: 25/01/2022					
Hora: 16:05					
<b>Coordenadas UTM WGS 84 – Zona 18L</b>					
Este (m): 258167					
Norte (m): 8712365					
Altitud (m s. n. m.): 0					
Precisión: ± 3					
<b>Descripción:</b>		Muestra de arena con hidrocarburo de color marrón grisáceo muy oscuro con olor ligero a hidrocarburo

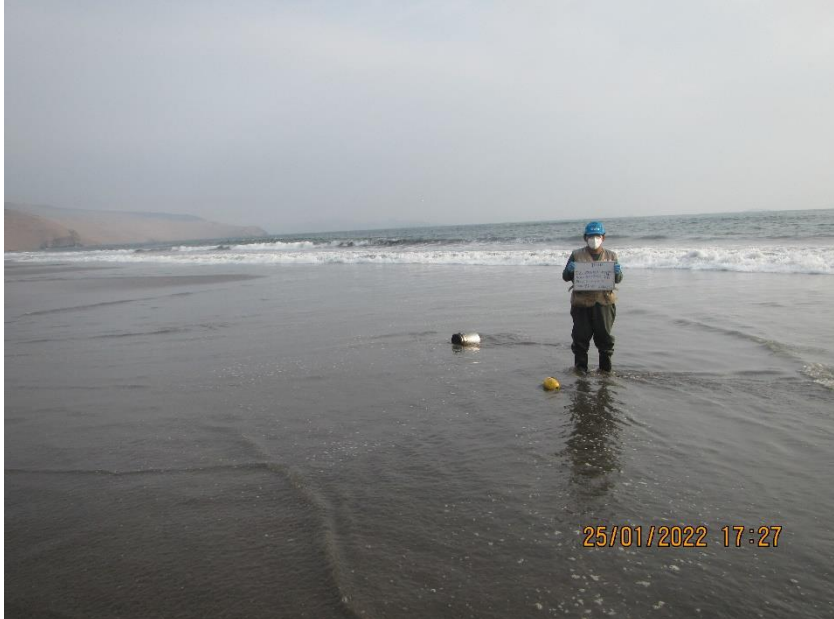
Distrito	Aucallama	Provincia	Huaral	Departamento	Lima
<b>Fotografía 53 IC-20</b>

Fecha: 25/01/2022					
Hora: 17:40					
<b>Coordenadas UTM WGS 84 – Zona 18L</b>					
Este (m): 256135					
Norte (m): 8713922					
Altitud (m s. n. m.): 0					
Precisión: ± 3		25/01/2022 17:27			
<b>Descripción:</b>		Playa Aucallama, punto ubicado aproximadamente a 34409 m al N18°O de la refinería La Pampilla (lado oeste del cerco perimétrico).			
Distrito	Aucallama	Provincia	Huaral	Departamento	Lima
<b>Fotografía 54 IC-20</b>

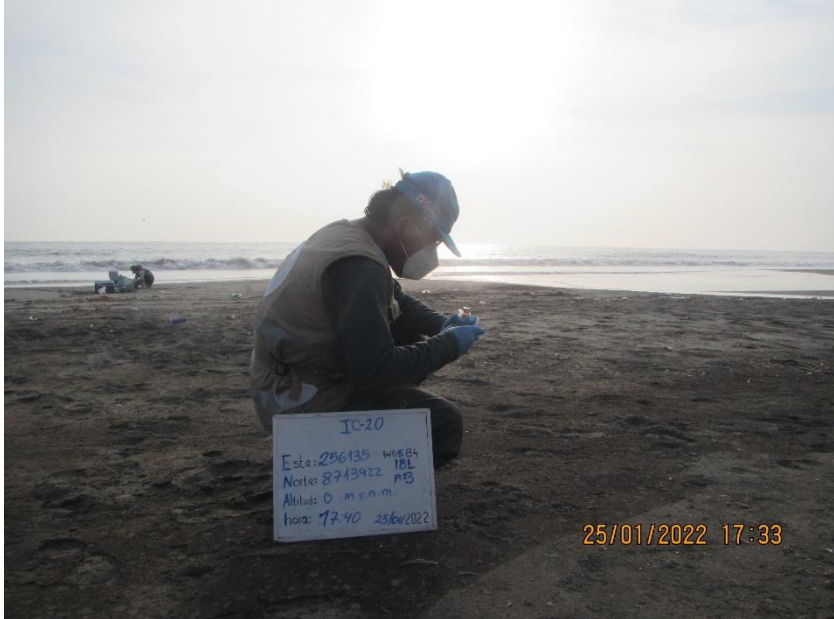
Fecha: 25/01/2022					
Hora: 17:40					
<b>Coordenadas UTM WGS 84 – Zona 18L</b>					
Este (m): 256135					
Norte (m): 8713922					
Altitud (m s. n. m.): 0					
Precisión: ± 3		25/01/2022 17:33			
<b>Descripción:</b>		Muestra de arena con hidrocarburo de color marrón grisáceo muy oscuro con olor ligero a hidrocarburo

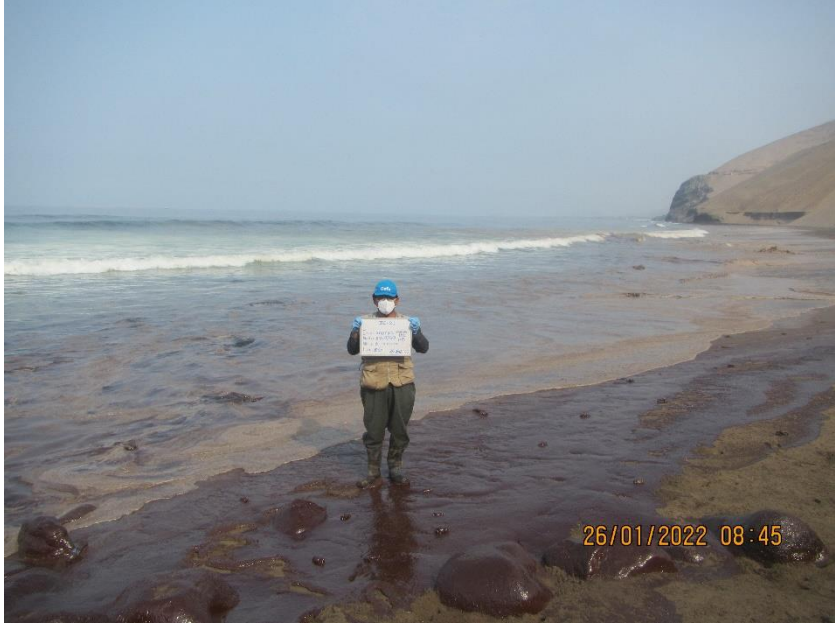
Distrito	Aucallama	Provincia	Huaral	Departamento	Lima
<b>Fotografía 55 IC-21</b>

Fecha: 26/01/2022					
Hora: 8:50					
<b>Coordenadas UTM WGS 84 – Zona 18L</b>					
Este (m): 260285					
Norte (m): 8708877					
Altitud (m s. n. m.): 0					
Precisión: ± 3					
<b>Descripción:</b>		Playa San Juan (Pasamayo-Aucallama), punto ubicado aproximadamente a 28422 m al N13°O de la refinería La Pampilla (lado oeste del cerco perimétrico).			
Distrito	Aucallama	Provincia	Huaral	Departamento	Lima
<b>Fotografía 56 IC-21</b>

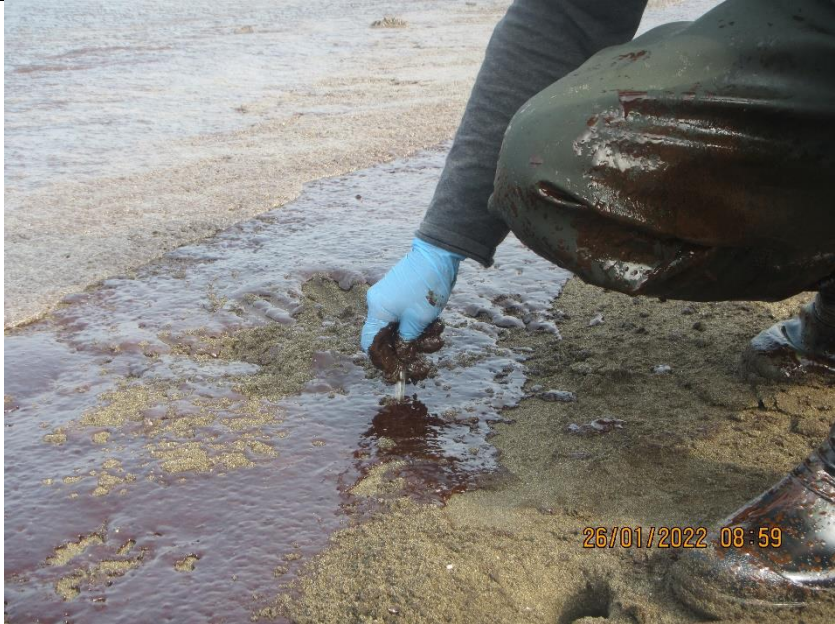
Fecha: 26/01/2022					
Hora: 8:50					
<b>Coordenadas UTM WGS 84 – Zona 18L</b>					
Este (m): 260285					
Norte (m): 8708877					
Altitud (m s. n. m.): 0					
Precisión: ± 3					
<b>Descripción:</b>		Muestra de hidrocarburo con arena de color negro y alto olor a hidrocarburo

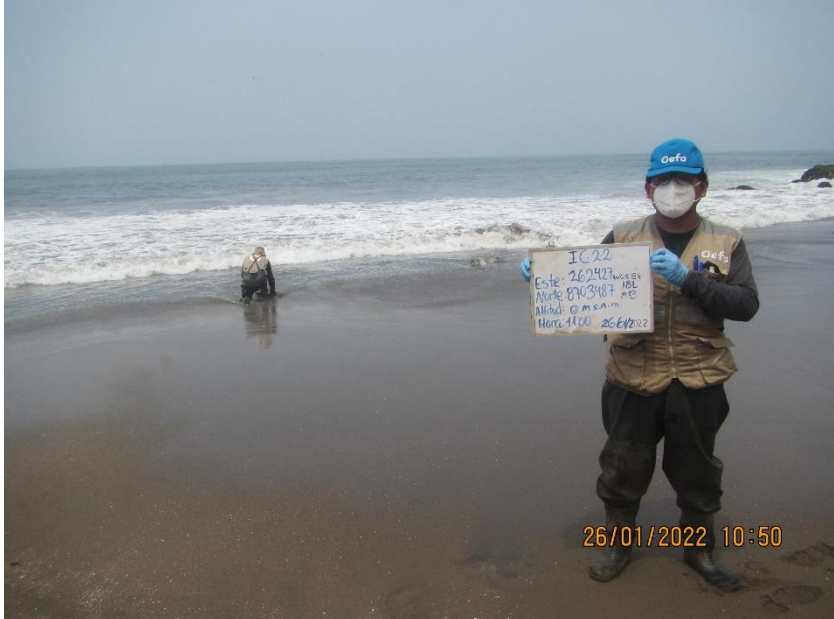
Distrito	Aucallama	Provincia	Huaral	Departamento	Lima
<b>Fotografía 57 IC-22</b>

Fecha: 26/01/2022					
Hora: 11:00					
<b>Coordenadas UTM WGS 84 – Zona 18L</b>					
Este (m): 262427					
Norte (m): 8703487					
Altitud (m s. n. m.): 0					
Precisión: ± 3					
<b>Descripción:</b>		Playa Carros Chicos (Pasamayo-Aucallama), punto ubicado aproximadamente a 22699 m al N11°O de la refinería La Pampilla (lado oeste del cerco perimétrico).			
Distrito	Aucallama	Provincia	Huaral	Departamento	Lima
<b>Fotografía 58 IC-22</b>

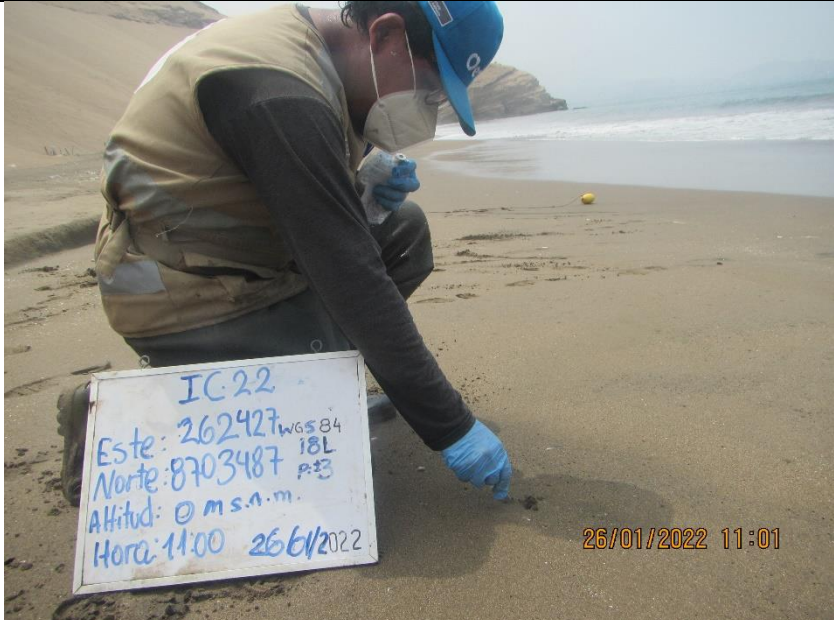
Fecha: 26/01/2022					
Hora: 11:00					
<b>Coordenadas UTM WGS 84 – Zona 18L</b>					
Este (m): 262427					
Norte (m): 8703487					
Altitud (m s. n. m.): 0					
Precisión: ± 3					
<b>Descripción:</b>		Muestra de arena con hidrocarburo de color marrón grisáceo muy oscuro con olor ligero a hidrocarburo

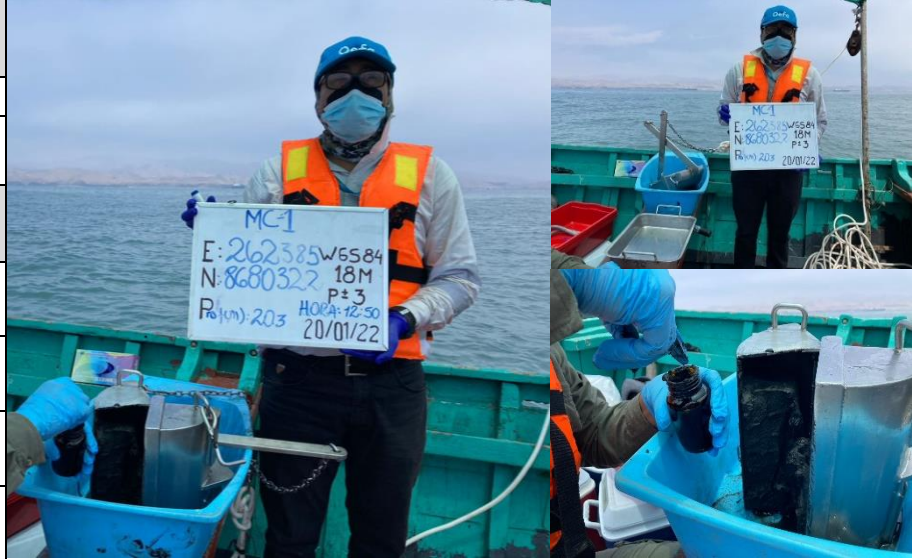
Distrito	Ventanilla	Provincia	Provincia Constitucional del Callao	Departamento	-
<p><b>Fotografía 1 MC-01</b></p> <p>Fecha: 20/01/2022</p> <p>Hora: 12:50</p> <p>Coordenadas UTM WGS 84 – Zona 18L</p> <p>Este (m): 262385</p> <p>Norte (m): 8680322</p> <p>Altitud (m s. n. m.): -20,3</p> <p>Precisión: ± 3</p> <p>Descripción: Ambiente submareal, Boya 2 del Terminal multiboyas, lugar del derrame, aproximadamente 4,5 km al oeste de la playa Ventanilla. Se encontró iridiscencia en la superficie</p>

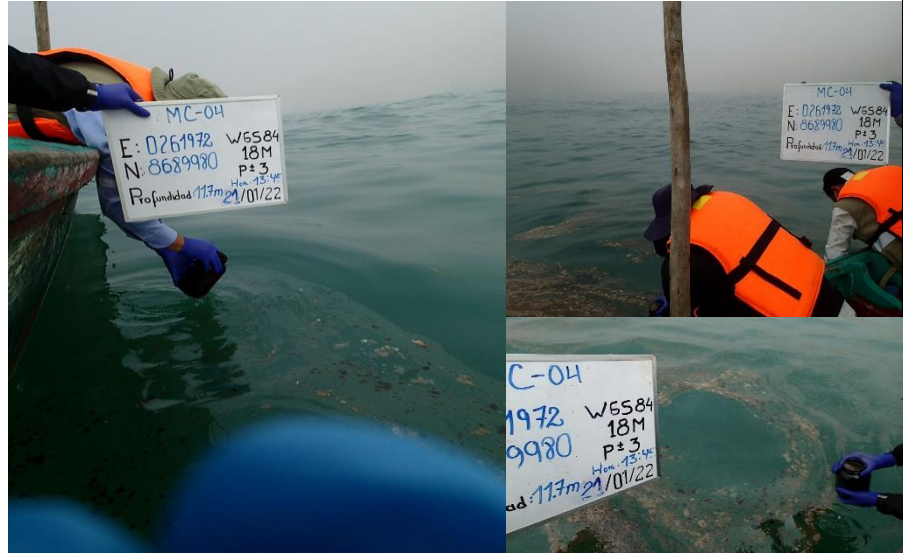
Distrito	Ventanilla	Provincia	Provincia Constitucional del Callao	Departamento	-
<b>Fotografía 3 MC-04</b>					
Fecha: 21/01/2022					
Hora: 13:45					
Coordenadas UTM WGS 84 – Zona 18L					
Este (m): 261972					
Norte (m): 8689980					
Altitud (m s. n. m.): -11,7					
Precisión: ± 3					
Descripción: Ambiente submareal, aproximadamente 0,26 km al oeste de la playa Cavero

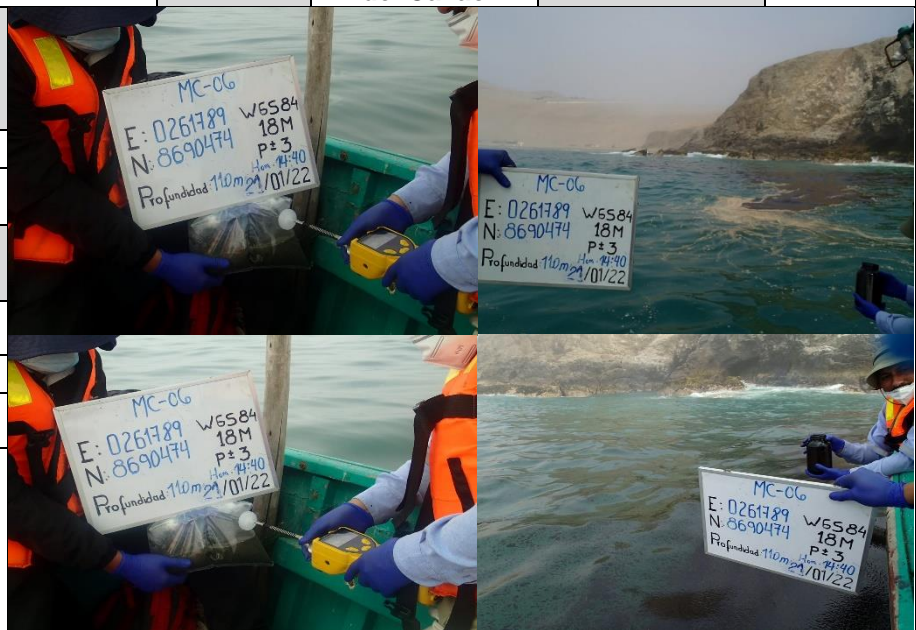
Distrito	Ventanilla	Provincia	Provincia Constitucional del Callao	Departamento	-
<b>Fotografía 4 MC-06</b>					
Fecha: 21/01/2022					
Hora: 14:40					
Coordenadas UTM WGS 84 – Zona 18L					
Este (m): 261789					
Norte (m): 8690474					
Altitud (m s. n. m.): -11					
Precisión: ± 3					
Descripción: Ambiente submareal, aproximadamente 0,18 km al norte de la playa Pachacútec

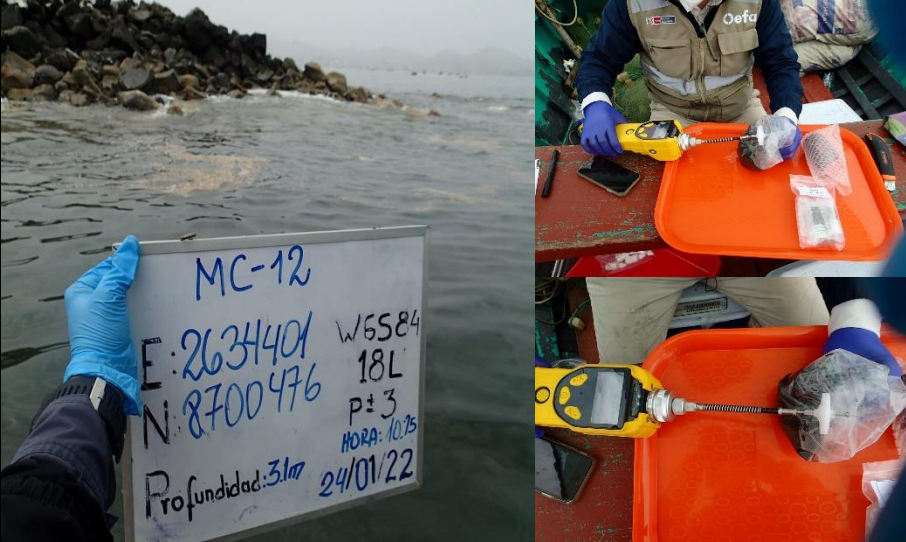
Distrito	Ancón	Provincia	Lima	Departamento	Lima
<b>Fotografía 7 MC-12</b>

Fecha: 24/01/2022					
Hora: 10:15					
Coordenadas UTM WGS 84 – Zona 18L					
Este (m): 2634401					
Norte (m): 8700476					
Altitud (m s. n. m.): -3,1					
Precisión: ± 3					
<b>Descripción:</b>		Ambiente submareal, aproximadamente 0,16 km de oeste de la playa de la base Naval Infantería de la Marina en Ancón, cerca al espigón

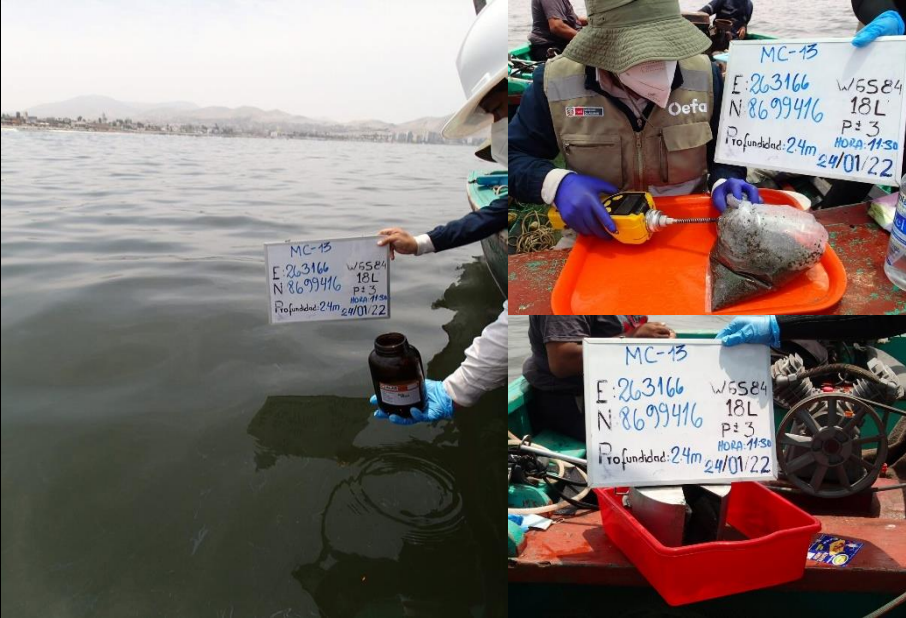
Distrito	Ancón	Provincia	Lima	Departamento	Lima
<b>Fotografía 8 MC-13</b>

Fecha: 24/01/2022					
Hora: 11:30					
Coordenadas UTM WGS 84 – Zona 18L					
Este (m): 263166					
Norte (m): 8699416					
Altitud (m s. n. m.): -2,4					
Precisión: ± 3					
<b>Descripción:</b>		Ambiente submareal, aproximadamente 0,17 km del suroeste de playa de Pósitos en Ancón

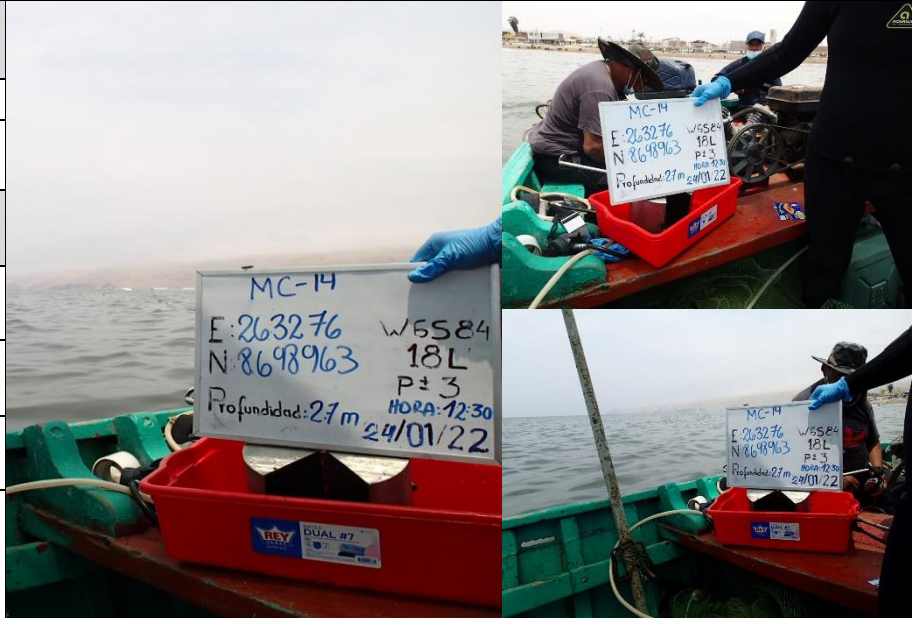
Distrito	Ancón	Provincia	Lima	Departamento	Lima
<b>Fotografía 9 MC-14</b>					
Fecha: 24/01/2022					
Hora: 12:30					
Coordenadas UTM WGS 84 – Zona 18L					
Este (m): 263276					
Norte (m): 8698963					
Altitud (m s. n. m.): -2,7					
Precisión: ± 3					
Descripción: Ambiente submareal, aproximadamente 0,08 km al norte de playa de Miramar

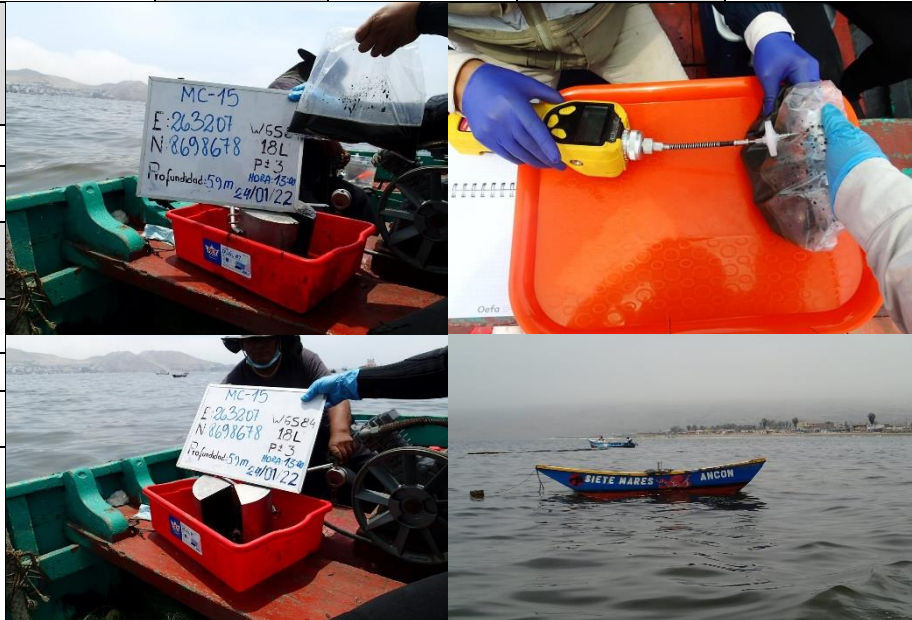
Distrito	Ancón	Provincia	Lima	Departamento	Lima
<b>Fotografía 10 MC-15</b>					
Fecha: 24/01/2022					
Hora: 13:00					
Coordenadas UTM WGS 84 – Zona 18L					
Este (m): 263207					
Norte (m): 8698678					
Altitud (m s. n. m.): -5,9					
Precisión: ± 3					
Descripción: Ambiente submareal, aproximadamente 0,17 km al oeste de playa de Miramar

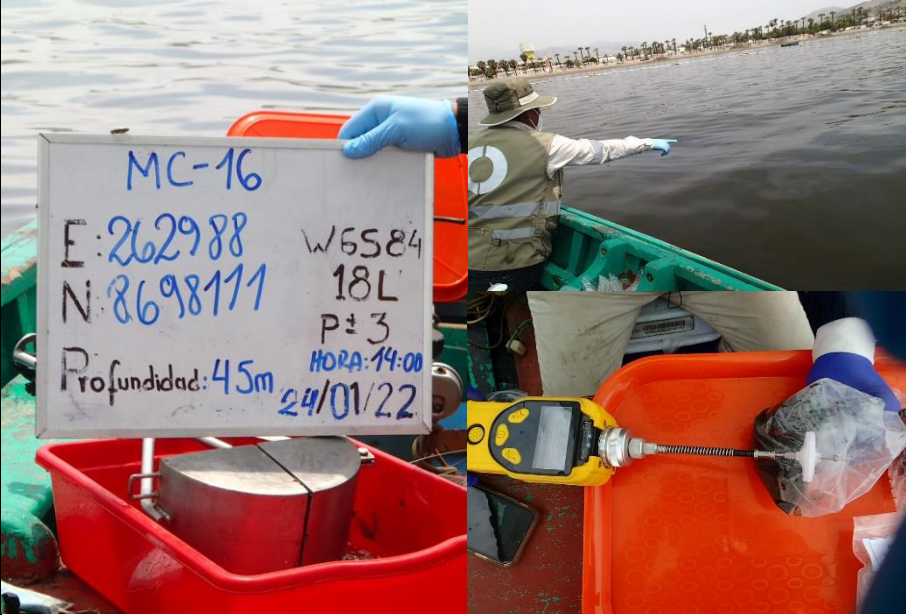
Distrito	Ancón	Provincia	Lima	Departamento	Lima
<b>Fotografía 11 MC-16</b>					
Fecha: 24/01/2022					
Hora: 14:00					
Coordenadas UTM WGS 84 – Zona 18L					
Este (m): 262988					
Norte (m): 8698111					
Altitud (m s. n. m.): -4,5					
Precisión: ± 3

<b>Descripción:</b> Ambiente submareal, aproximadamente 0,08 km al oeste entre la playa de Miramar y playa Ancón de la F.A.P.

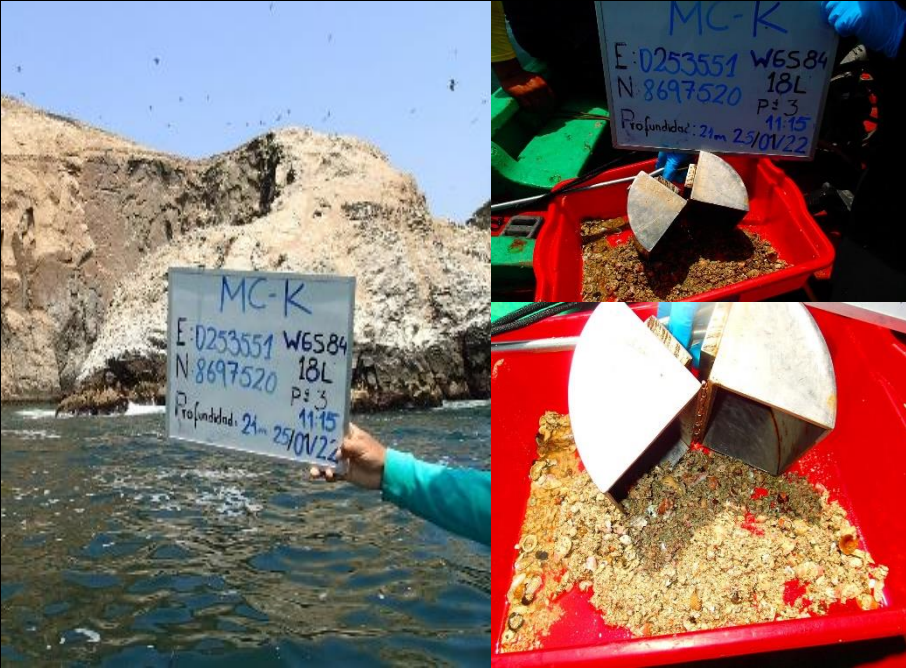
Distrito	Ancón	Provincia	Lima	Departamento	Lima
<b>Fotografía 12 MC-K</b>					
Fecha: 25/01/2022					
Hora: 11:15					
Coordenadas UTM WGS 84 – Zona 18L					
Este (m): 253551					
Norte (m): 8697520					
Altitud (m s. n. m.): -21					
Precisión: ± 3

<b>Descripción:</b> Ambiente submareal, en la margen derecha de la isla Gallinazo

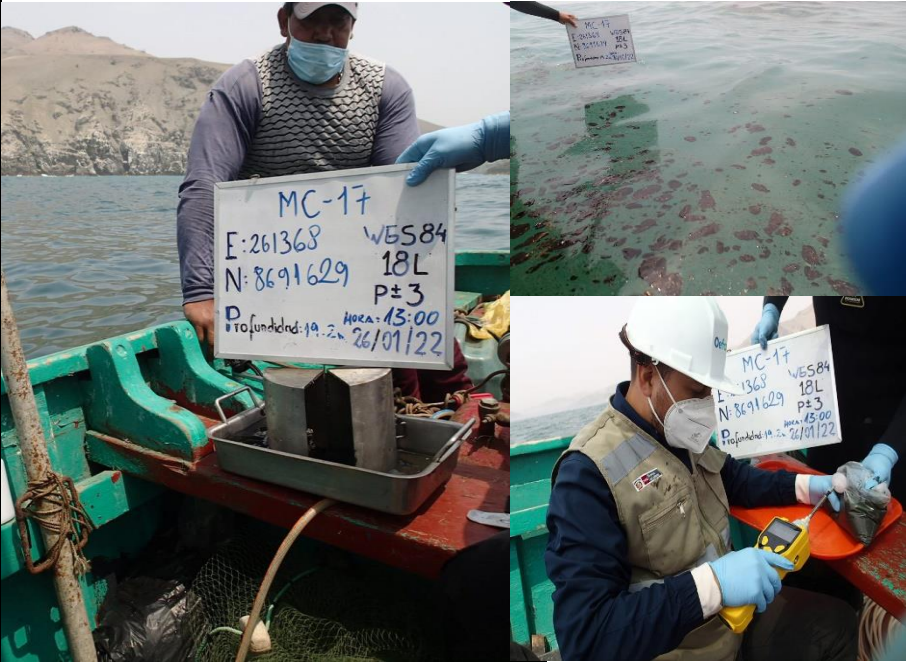
Distrito	Santa Rosa	Provincia	Lima	Departamento	Lima
<b>Fotografía 13 MC-17</b>

<b>Fecha:</b> 26/01/2022					
<b>Hora:</b> 13:00					
<b>Coordenadas UTM WGS 84 – Zona 18L</b>					
<b>Este (m):</b> 261368					
<b>Norte (m):</b> 8691629					
<b>Altitud (m s. n. m.):</b> -19,2					
<b>Precisión:</b> ± 3					
<b>Descripción:</b>	Ambiente submareal, aproximadamente 0,78 km al norte entre la playa La Playuela, en el islote costero

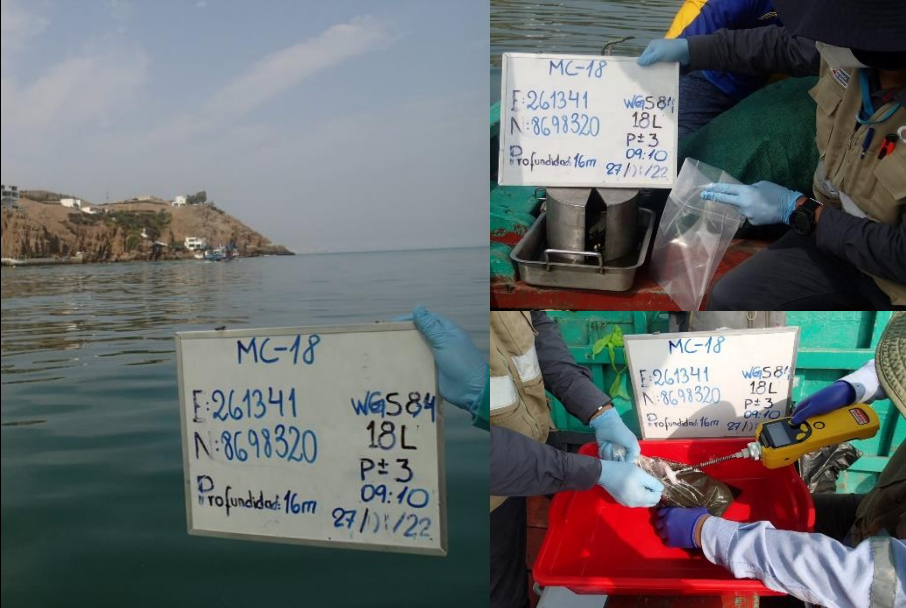
Distrito	Ancón	Provincia	Lima	Departamento	Lima
<b>Fotografía 14 MC-18</b>

<b>Fecha:</b> 27/01/2022					
<b>Hora:</b> 09:10					
<b>Coordenadas UTM WGS 84 – Zona 18L</b>					
<b>Este (m):</b> 261341					
<b>Norte (m):</b> 8698320					
<b>Altitud (m s. n. m.):</b> -16					
<b>Precisión:</b> ± 3					
<b>Descripción:</b>	Ambiente submareal, aproximadamente 0,45 km al norte de la playa San Francisco Grande en Ancón

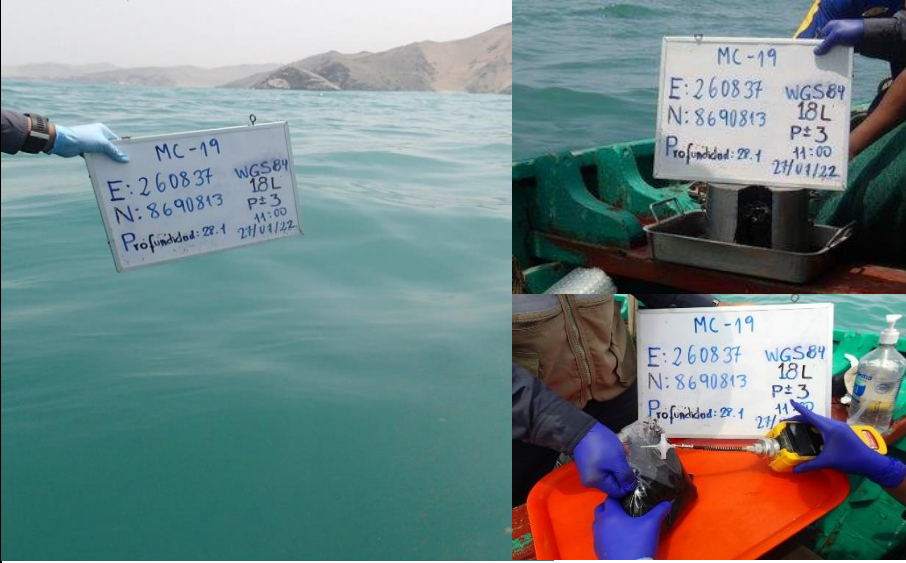
Distrito	Ventanilla	Provincia	Provincia Constitucional del Callao	Departamento	-
<b>Fotografía 15 MC-19</b>

<b>Fecha:</b> 27/01/2022					
<b>Hora:</b> 11:00					
<b>Coordenadas UTM WGS 84 – Zona 18L</b>					
<b>Este (m):</b> 260837					
<b>Norte (m):</b> 8690813					
<b>Altitud (m s. n. m.):</b> -28,1					
<b>Precisión:</b> ± 3					
<b>Descripción:</b>		Ambiente submareal, aproximadamente 0,25 km al norte de isla Grande

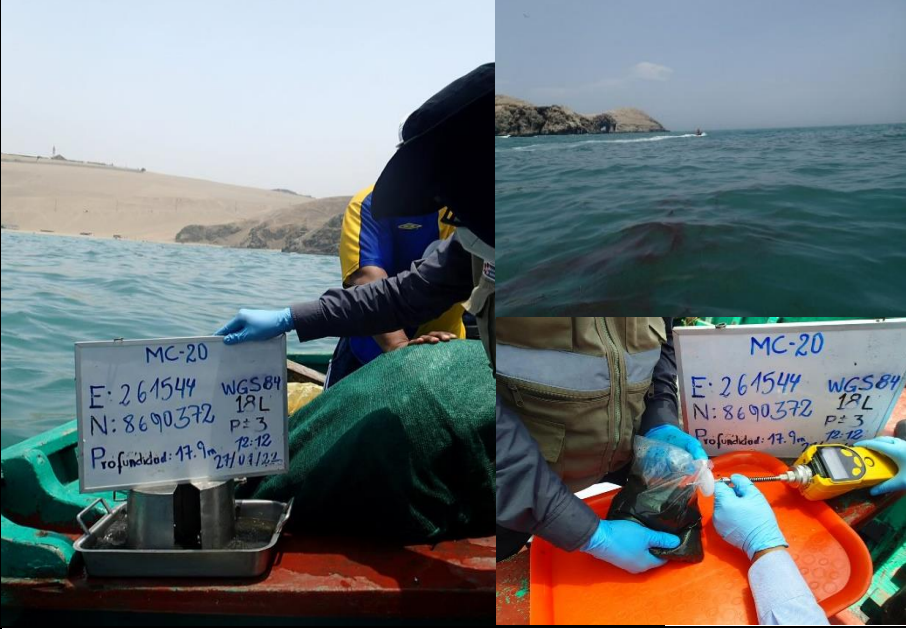
Distrito	Ventanilla	Provincia	Provincia Constitucional del Callao	Departamento	-
<b>Fotografía 16 MC-20</b>

<b>Fecha:</b> 27/01/2022					
<b>Hora:</b> 12:12					
<b>Coordenadas UTM WGS 84 – Zona 18L</b>					
<b>Este (m):</b> 261544					
<b>Norte (m):</b> 8690372					
<b>Altitud (m s. n. m.):</b> -17,9					
<b>Precisión:</b> ± 3					
<b>Descripción:</b>		Ambiente submareal, aproximadamente 0,23 km al oeste de la playa Pachacútec entre la isla Grande

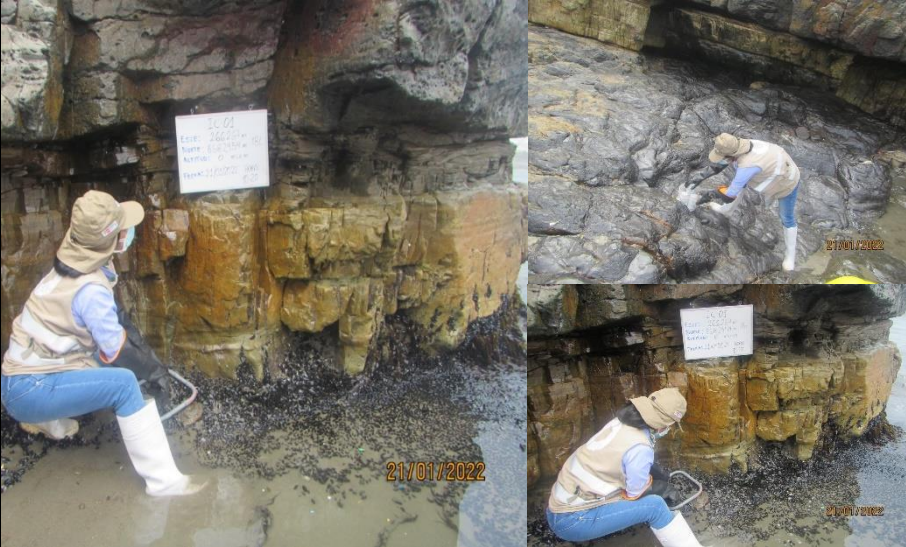
Distrito	Ventanilla	Provincia	Provincia Constitucional del Callao	Departamento	-
<b>Fotografía 1 IC-01</b>

<b>Fecha:</b> 21/01/2022					
<b>Hora:</b> 10:20					
<b>Coordenadas UTM WGS 84 – Zona 18L</b>					
<b>Este (m):</b> 266267					
<b>Norte (m):</b> 8682954					
<b>Altitud (m s. n. m.):</b> 0					
<b>Precisión:</b> ± 3					
<b>Descripción:</b>		Playa Costa Azul (Ventanilla), punto ubicado aproximadamente a 1844 m al N20°O de la refinería La Pampilla (lado oeste del cerco perimétrico).

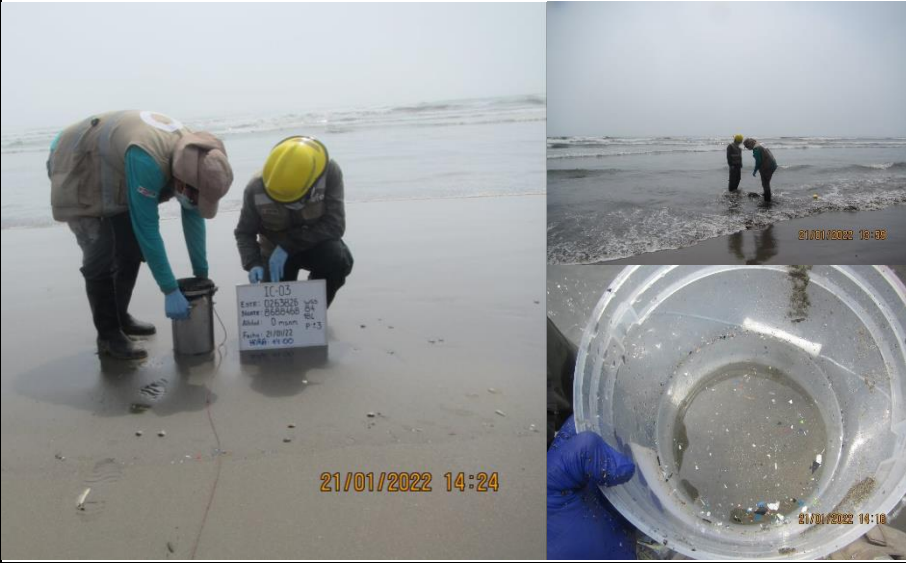
Distrito	Ventanilla	Provincia	Provincia Constitucional del Callao	Departamento	-
<b>Fotografía 3 IC-03</b>

Fecha: 21/01/2022					
Hora: 14:00					
<b>Coordenadas UTM WGS 84 – Zona 18L</b>					
Este (m): 263826					
Norte (m): 8688468					
Altitud (m s. n. m.): 0					
Precisión: ± 3					
<b>Descripción:</b>		Playa Los Delfines, punto ubicado aproximadamente a 7860 m al N23°O de la refinería La Pampilla (lado oeste del cerco perimétrico).

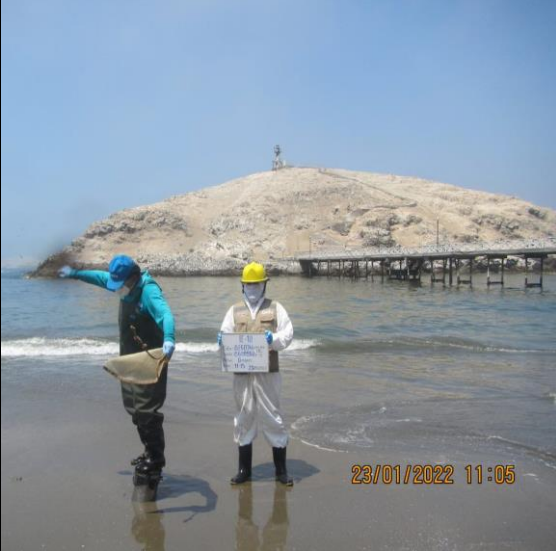
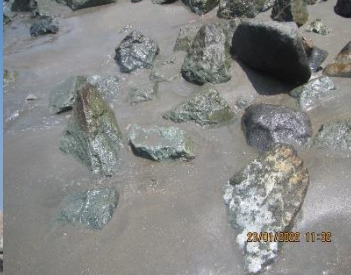
Distrito	Ancón	Provincia	Lima	Departamento	Lima
<b>Fotografía 11 IC-10</b>

<b>Fecha:</b> 23/01/2022					
<b>Hora:</b> 11:15					
<b>Coordenadas UTM WGS 84 – Zona 18L</b>					
<b>Este (m):</b> 260744					
<b>Norte (m):</b> 8696960					
<b>Altitud (m s. n. m.):</b> 0					
<b>Precisión:</b> ± 3					
<b>Descripción:</b>	Playa Centro (Ancón), punto ubicado aproximadamente a 16888 m al N21°O de la refinería La Pampilla (lado oeste del cerco perimétrico).				
Distrito	Ancón	Provincia	Lima	Departamento	Lima
<b>Fotografía 12 IC-11</b>

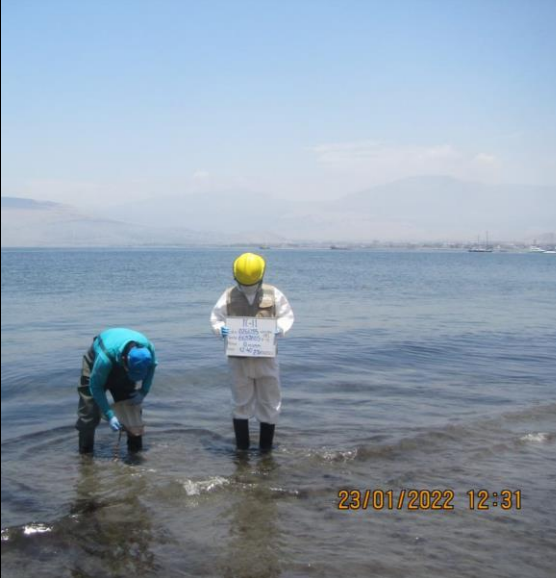
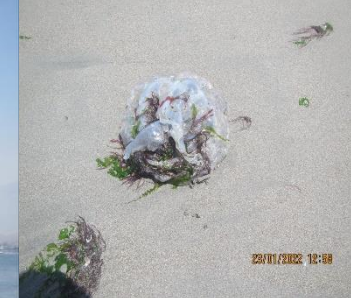
<b>Fecha:</b> 23/01/2022					
<b>Hora:</b> 12:40					
<b>Coordenadas UTM WGS 84 – Zona 18L</b>					
<b>Este (m):</b> 261295					
<b>Norte (m):</b> 8697885					
<b>Altitud (m s. n. m.):</b> 0					
<b>Precisión:</b> ± 3					
<b>Descripción:</b>	Playa San Francisco Grande (La Pocita de Ruiz-Ancón), punto ubicado aproximadamente a 17571 m al N18°O de la refinería La Pampilla (lado oeste del cerco perimétrico).

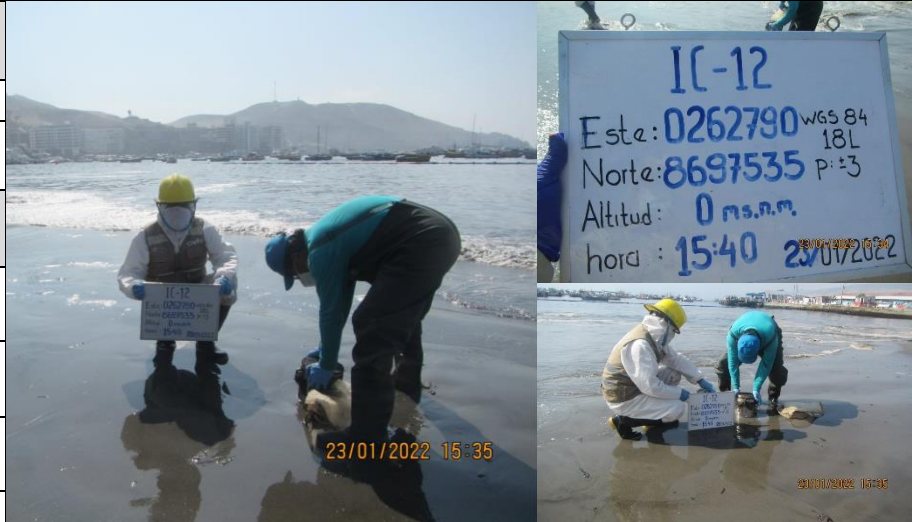
Distrito	Ancón	Provincia	Lima	Departamento	Lima
<b>Fotografía 13 IC-12</b>					
Fecha: 23/01/2022					
Hora: 15:40					
<b>Coordenadas UTM WGS 84 – Zona 18L</b>					
Este (m): 262790					
Norte (m): 8697535					
Altitud (m s. n. m.): 0					
Precisión: ± 3					
<b>Descripción:</b> Playa en el muelle de Ancón, punto ubicado aproximadamente a 16816 al N14°O de la refinería La Pampilla (lado oeste del cerco perimétrico).

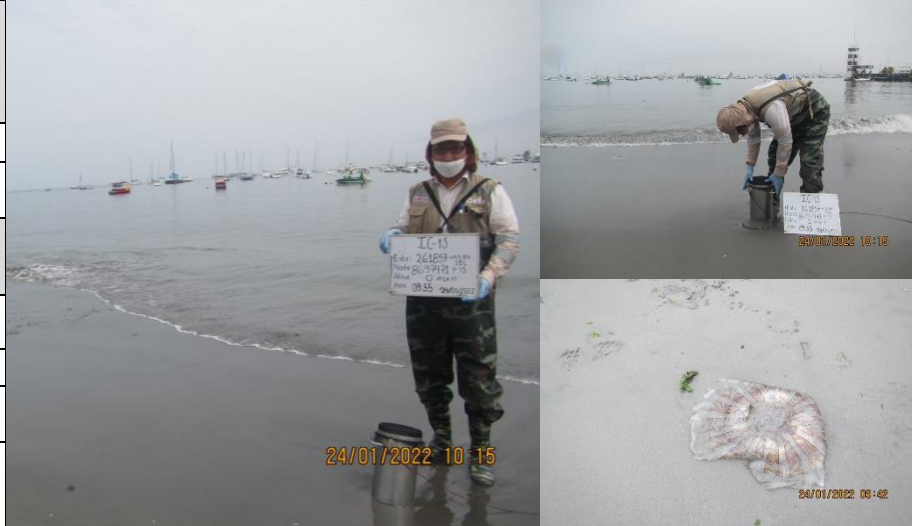
Distrito	Santa Rosa	Provincia	Lima	Departamento	Lima
<b>Fotografía 14 IC-13</b>					
Fecha: 24/01/2022					
Hora: 09:55					
<b>Coordenadas UTM WGS 84 – Zona 18L</b>					
Este (m): 261857					
Norte (m): 8697471					
Altitud (m s. n. m.): 0					
Precisión: ± 3					
<b>Descripción:</b> Playa Hermosa (Ancón), punto ubicado aproximadamente a 17005 al N17°O de la refinería La Pampilla (lado oeste del cerco perimétrico).

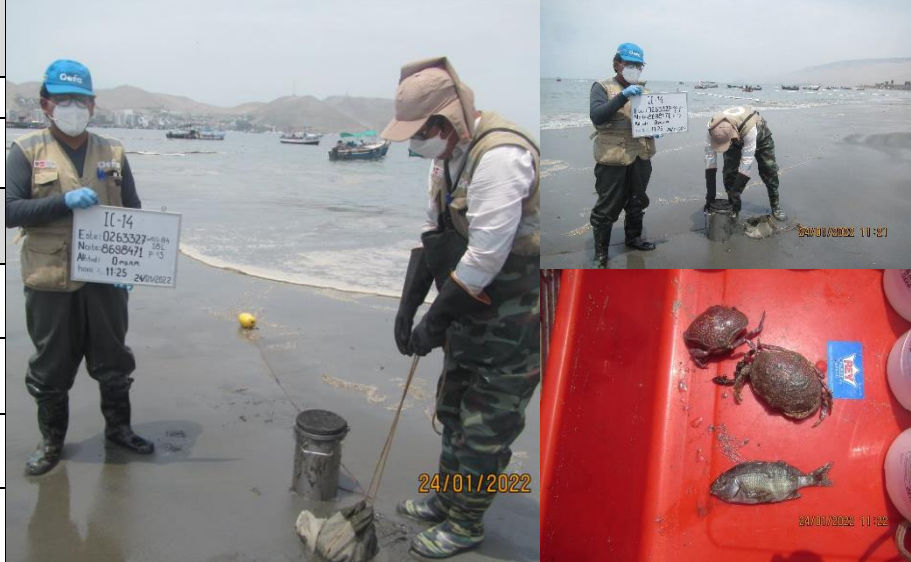
Distrito	Ancón	Provincia	Lima	Departamento	Lima
<b>Fotografía 15 IC-14</b>					
<b>Fecha:</b> 24/01/2022					
<b>Hora:</b> 11:25					
<b>Coordenadas UTM WGS 84 – Zona 18L</b>					
<b>Este (m):</b> 263327					
<b>Norte (m):</b> 8698471					
<b>Altitud (m s. n. m.):</b> 0					
<b>Precisión:</b> ± 3					
<b>Descripción:</b> Playa Miramar (Ancón), punto ubicado aproximadamente a 17605 m al N12°O de la refinería La Pampilla (lado oeste del cerco perimétrico).

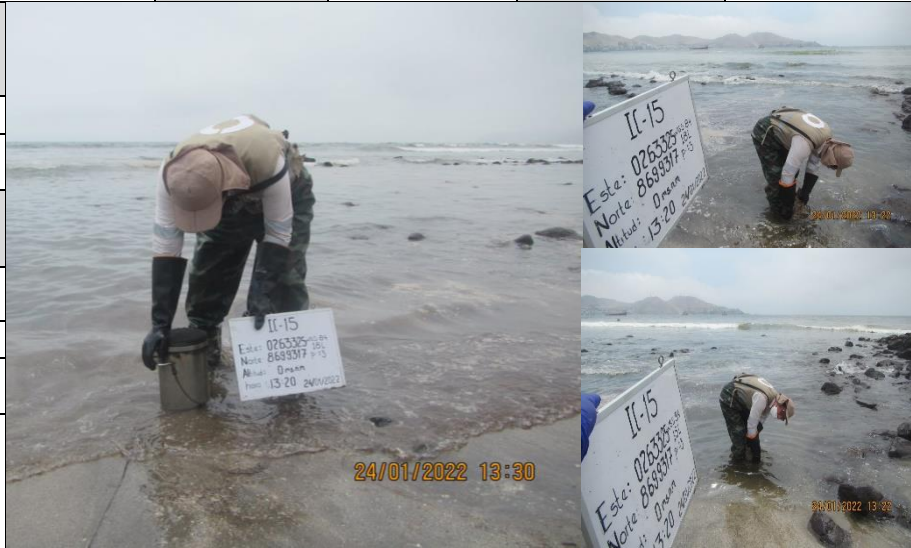
Distrito	Ancón	Provincia	Lima	Departamento	Lima
<b>Fotografía 16 IC-15</b>					
<b>Fecha:</b> 24/01/2022					
<b>Hora:</b> 13:20					
<b>Coordenadas UTM WGS 84 – Zona 18L</b>					
<b>Este (m):</b> 263325					
<b>Norte (m):</b> 8699317					
<b>Altitud (m s. n. m.):</b> 0					
<b>Precisión:</b> ± 3					
<b>Descripción:</b> Playa Miramar (Ancón), punto ubicado aproximadamente a 18435 m al N11°O de la refinería La Pampilla (lado oeste del cerco perimétrico).

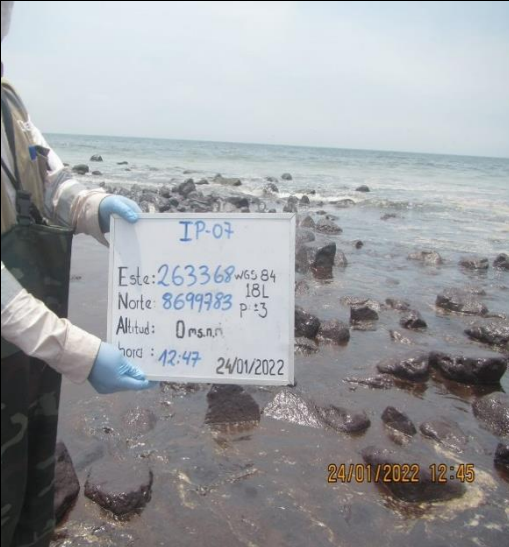
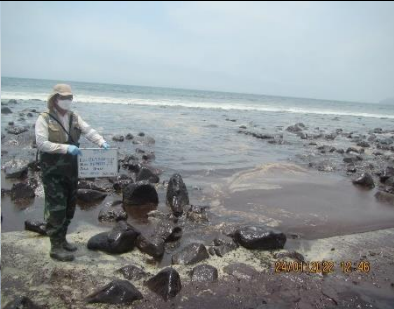
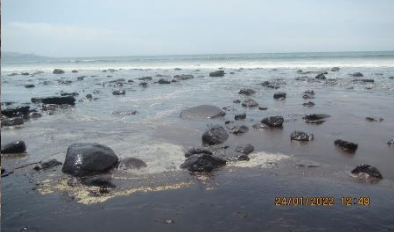
Distrito	Ancón	Provincia	Lima	Departamento	Lima
<p><b>Fotografía 17</b> <b>IP-07</b></p> <p><b>Fecha:</b> 24/01/2022</p> <p><b>Hora:</b> 12:47</p> <p><b>Coordenadas UTM WGS 84 – Zona 18L</b></p> <p><b>Este (m):</b> 263368</p> <p><b>Norte (m):</b> 8699783</p> <p><b>Altitud (m s. n. m.):</b> 0</p> <p><b>Precisión:</b> ± 3</p> <p><b>Descripción:</b> Playa Miramar (Ancón), punto ubicado aproximadamente a 18885 m al N10°O de la refinería La Pampilla (lado oeste del cerco perimétrico).  <b>OBSERVACIÓN:</b> No se tomó muestras de hidrobiología, sólo registro fotográfico.</p>

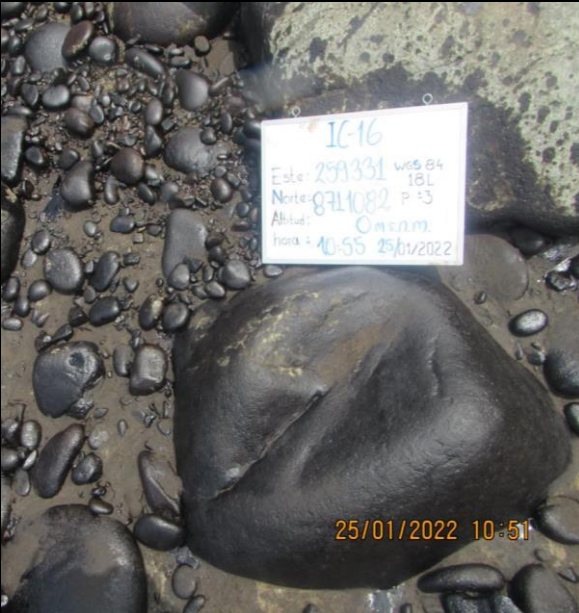
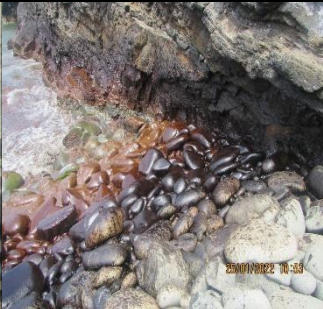
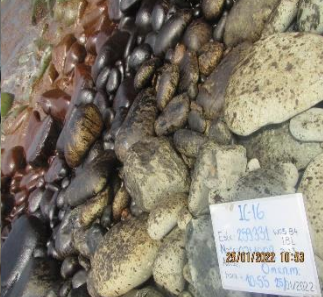
Distrito	Aucallama	Provincia	Huaral	Departamento	Lima
<p><b>Fotografía 18</b> <b>IC-16</b></p> <p><b>Fecha:</b> 25/01/2022</p> <p><b>Hora:</b> 10:55</p> <p><b>Coordenadas UTM WGS 84 – Zona 18L</b></p> <p><b>Este (m):</b> 259331</p> <p><b>Norte (m):</b> 8711082</p> <p><b>Altitud (m s. n. m.):</b> 0</p> <p><b>Precisión:</b> ± 3</p> <p><b>Descripción:</b> Playa Los Lobos (Pasamayo-Aucallama), punto ubicado aproximadamente a 30790 m al N14°O de la refinería La Pampilla (lado oeste del cerco perimétrico).</p>

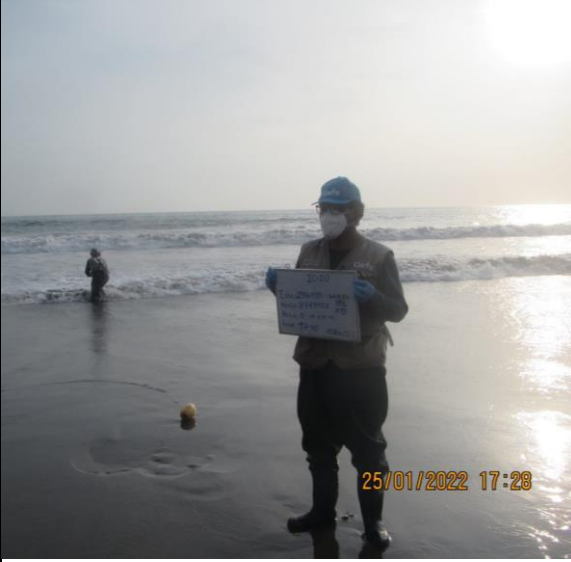
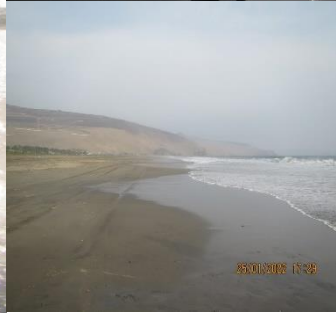
Fecha: 25/01/2022					
Hora: 17:40					
<b>Coordenadas UTM WGS 84 – Zona 18L</b>					
<b>Este (m): 256135</b>					
<b>Norte (m): 8713922</b>					
<b>Altitud (m s. n. m.): 0</b>					
<b>Precisión: ± 3</b>					
<b>Descripción:</b>	Playa Aucallama, punto ubicado aproximadamente a 34409 m al N18°O de la refinería La Pampilla (lado oeste del cerco perimétrico).

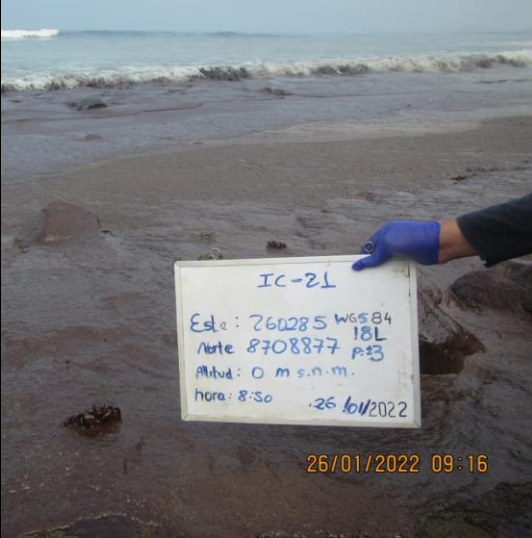
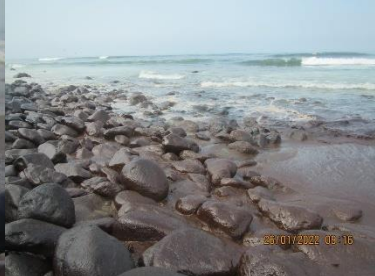
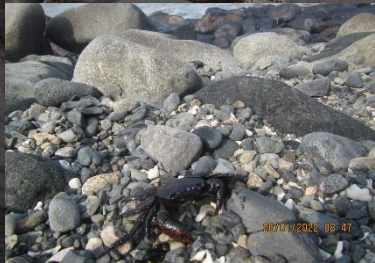
Distrito	Aucallama	Provincia	Huaral	Departamento	Lima
<b>Fotografía 23 IC-21</b>

<b>Fecha:</b> 26/01/2022					
<b>Hora:</b> 08:50					
<b>Coordenadas UTM WGS 84 – Zona 18L</b>					
<b>Este (m):</b> 260285					
<b>Norte (m):</b> 8708877					
<b>Altitud (m s. n. m.):</b> 0					
<b>Precisión:</b> ± 3					
<b>Descripción:</b>	Playa San Juan (Pasamayo-Aucallama), punto ubicado aproximadamente a 28422 m al N13°O de la refinería La Pampilla (lado oeste del cerco perimétrico).
