**Evaluación ambiental focal para determinar la extensión y los impactos generados por el derrame de hidrocarburos en el mar frente a la refinería La Pampilla, ocurrido el 15 de enero de 2022- Agua superficial marino (Ambiente intermareal)**

Expediente de evaluación: 002-2022-DEAM-EAF

Código de acción: 0001-1-2022-414

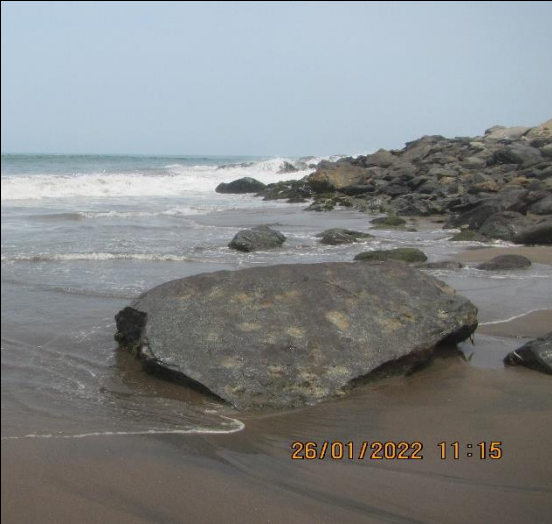
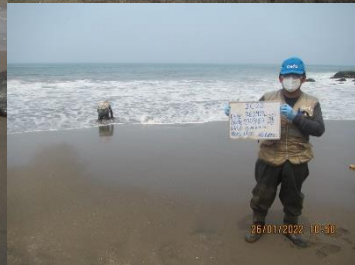
Distrito	Aucallama	Provincia	Huaral	Departamento	Lima
<b>Fotografía 24 IC-22</b>

<b>Fecha:</b> 26/01/2022					
<b>Hora:</b> 11:00					
<b>Coordenadas UTM WGS 84 – Zona 18L</b>					
<b>Este (m):</b> 262427					
<b>Norte (m):</b> 8703487					
<b>Altitud (m s. n. m.):</b> 0					
<b>Precisión:</b> ± 3					
<b>Descripción:</b>	Playa Carros Chicos (Pasamayo-Aucallama), punto ubicado aproximadamente a 22699 m al N11°O de la refinería La Pampilla (lado oeste del cerco perimétrico).

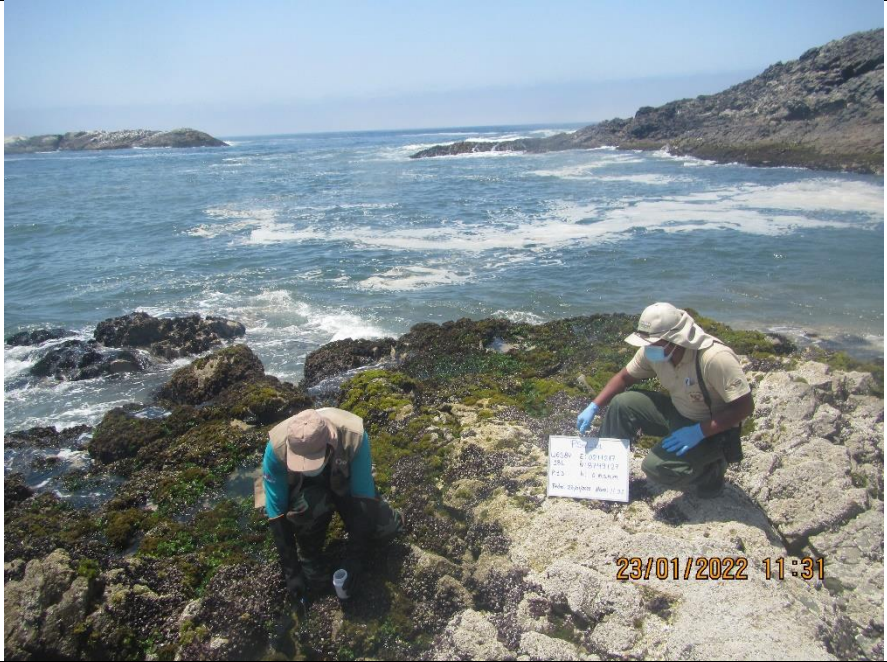
Distrito	Huacho	Provincia	Huaura	Departamento	Lima
<b>Fotografía 27 PSal-01</b>

Fecha: 23/01/2022					
Hora: 11:32					
<b>Coordenadas UTM WGS 84 – Zona 18L</b>					
Este (m): 0211217					
Norte (m): 8749127					
Altitud (m s. n. m.): 0					
Precisión: ± 3					
<b>Descripción:</b>		Punto ubicado en una zona rocosa, ubicada en el límite sur del área de la Reserva Nacional Punta Salinas.

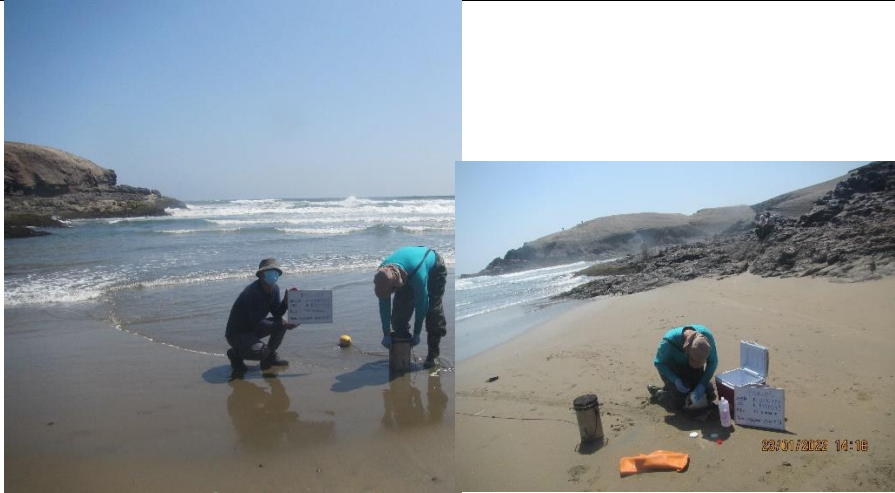
<b>Fecha:</b> 23/01/2022					
<b>Hora:</b> 14:17					
<b>Coordenadas UTM WGS 84 – Zona 18L</b>					
<b>Este (m):</b> 0210725					
<b>Norte (m):</b> 8750349					
<b>Altitud (m s. n. m.):</b> 0					
<b>Precisión:</b> ± 3					
<b>Descripción:</b>	Punto ubicado en la zona norte de la Reserva Nacional Punta Salinas.

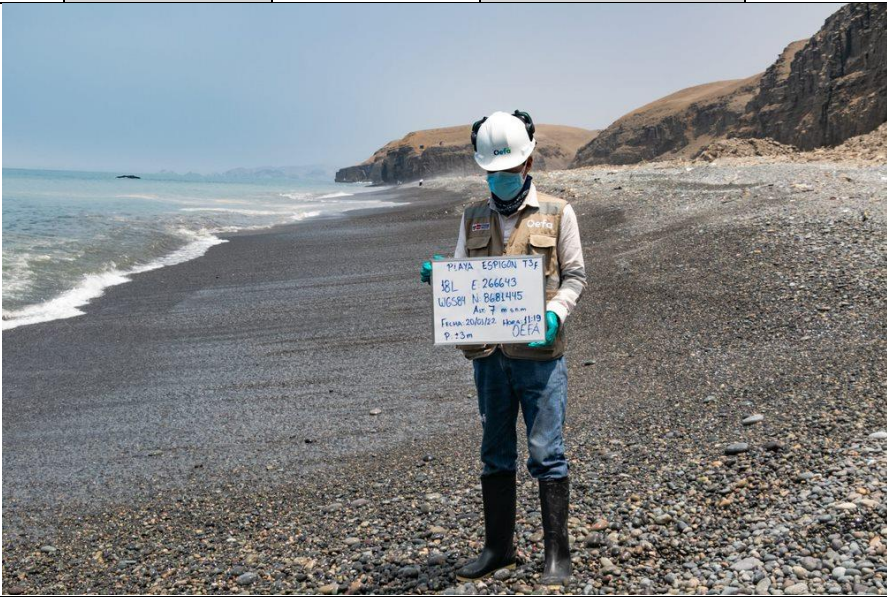
Distrito	Ventanilla	Provincia	Constitucional del Callao	Departamento	-
<b>Fotografía 6</b> <b>Playa Espigón T3f</b>

<b>Fecha:</b> 20/01/2022					
<b>Hora:</b> 11:19					
<b>Coordenadas UTM -WGS 84 – Zona 18L</b>					
<b>Este (m):</b> 266643					
<b>Norte (m):</b> 8681445					
<b>Altitud (m s. n. m.):</b> 7					
<b>Precisión:</b> ± 3 m					
<b>Descripción:</b>		Parte final del tercer transecto en playa Espigón.

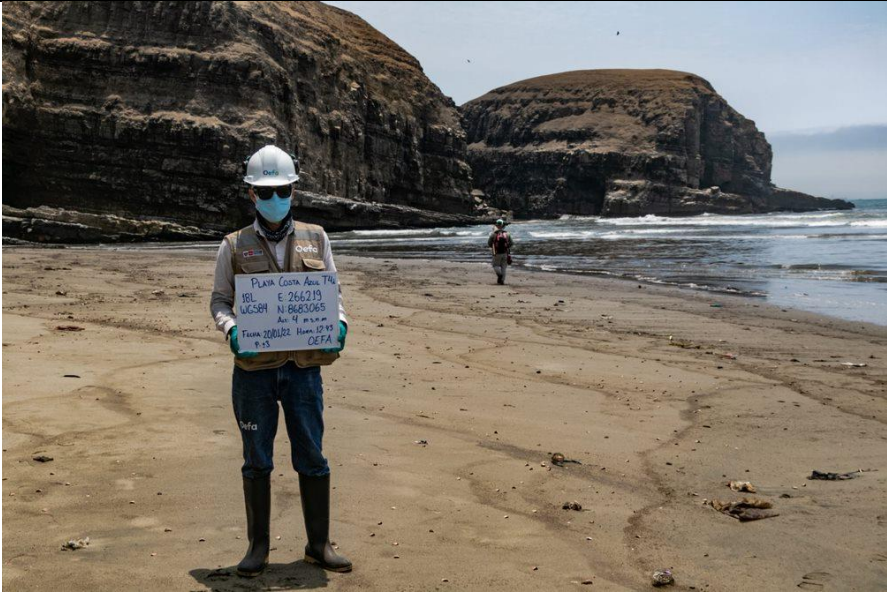
Distrito	Ventanilla	Provincia	Constitucional del Callao	Departamento	-
<b>Fotografía 7 Playa Costa Azul T4i</b>

Fecha: 20/01/2022					
Hora: 12:43					
<b>Coordenadas UTM -WGS 84 – Zona 18L</b>					
Este (m): 266219					
Norte (m): 8683065					
Altitud (m s. n. m.): 4					
Precisión: ± 3 m		<p><b>Descripción:</b> Playa Costa Azul parte inicial del transecto 4, se observó afectación por hidrocarburo en la arena de la zona intermareal.</p>			
Distrito	Ventanilla	Provincia	Constitucional del Callao	Departamento	-
<b>Fotografía 8 Playa Costa Azul T4f</b>

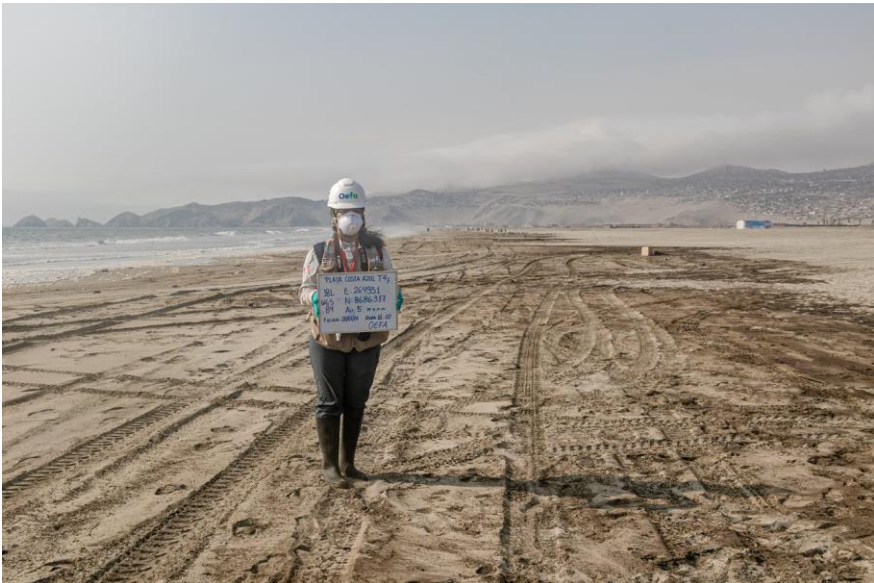
Fecha: 20/01/2022					
Hora: 16:10					
<b>Coordenadas UTM -WGS 84 – Zona 18L</b>					
Este (m): 264951					
Norte (m): 8686317					
Altitud (m s. n. m.): 5					
Precisión: ± 3 m		<p><b>Descripción:</b> Parte final del primer transecto en playa Costa Azul y se evidenció afectación por hidrocarburo en la arena de la zona intermareal de la playa.</p>

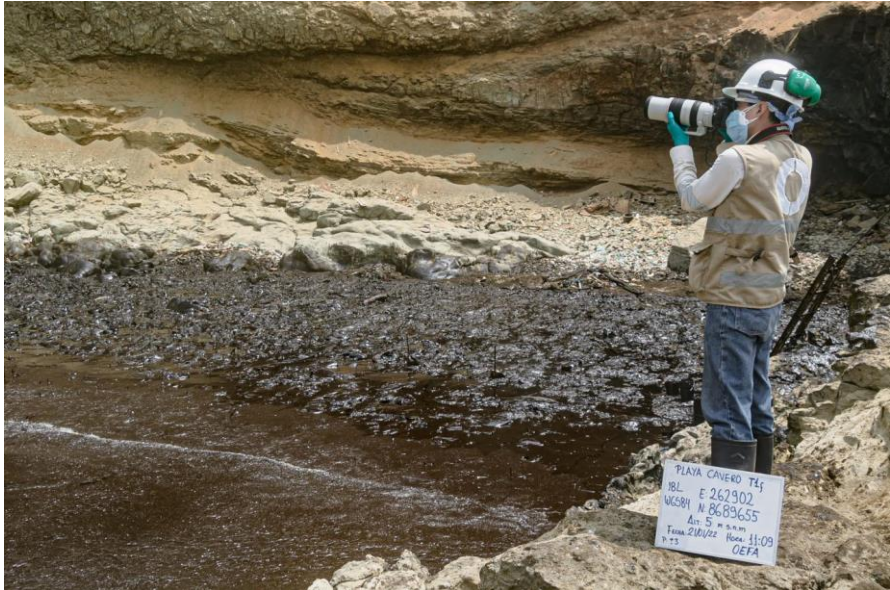
<b>Fecha:</b> 21/01/2022					
<b>Hora:</b> 11:09					
<b>Coordenadas UTM -WGS 84 – Zona 18L</b>					
<b>Este (m):</b> 262902					
<b>Norte (m):</b> 8689655					
<b>Altitud (m s. n. m.):</b> 5					
<b>Precisión:</b> ± 3 m					
<b>Descripción:</b>		Parte final del transecto en la playa Cavero, se evidenció afectación por hidrocarburo en la zona intermareal rocosa.

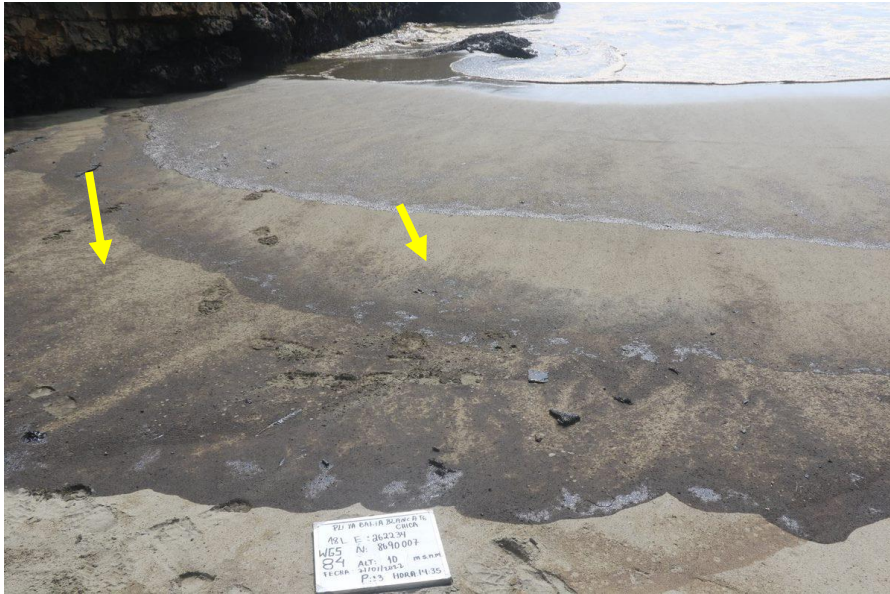
Distrito	Ventanilla	Provincia	Constitucional del Callao	Departamento	-
<b>Fotografía 14</b> Playa Bahía Blanca Chica T6

Fecha: 21/01/2022					
Hora: 14:35					
<b>Coordenadas</b> UTM -WGS 84 – Zona 18L					
Este (m): 262234					
Norte (m): 8690007					
Altitud (m s. n. m.): 10					
Precisión: ± 3 m		Descripción: Parte final del transecto en Playa Bahía Blanca Chica.

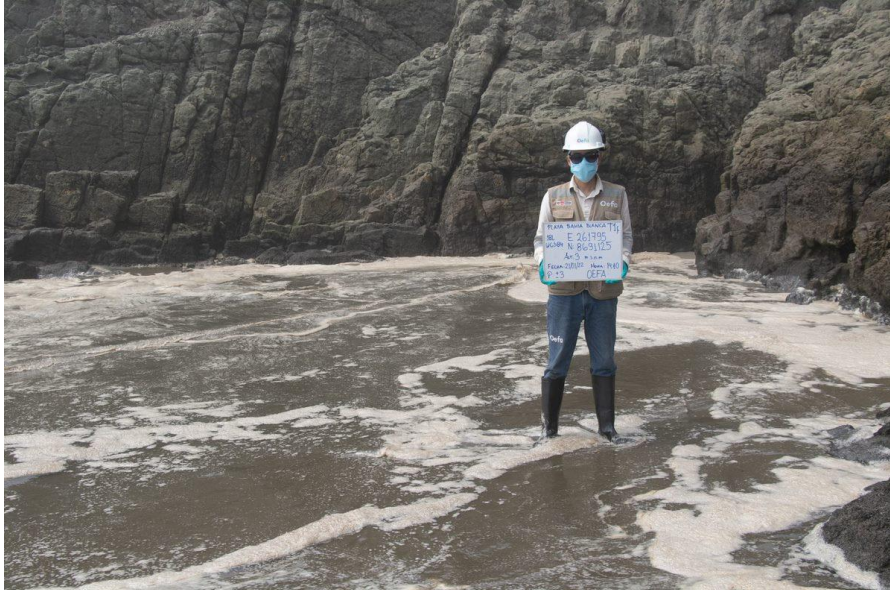
Distrito	Ventanilla	Provincia	Constitucional del Callao	Departamento	-
<b>Fotografía 16</b> Playa Bahía Blanca T1f

Fecha: 21/01/2022					
Hora: 13:25					
<b>Coordenadas</b> UTM -WGS 84 – Zona 18L					
Este (m): 261795					
Norte (m): 8691125					
Altitud (m s. n. m.): 5					
Precisión: ± 3 m					
Descripción:		Parte final del transecto en la playa Bahía Blanca.

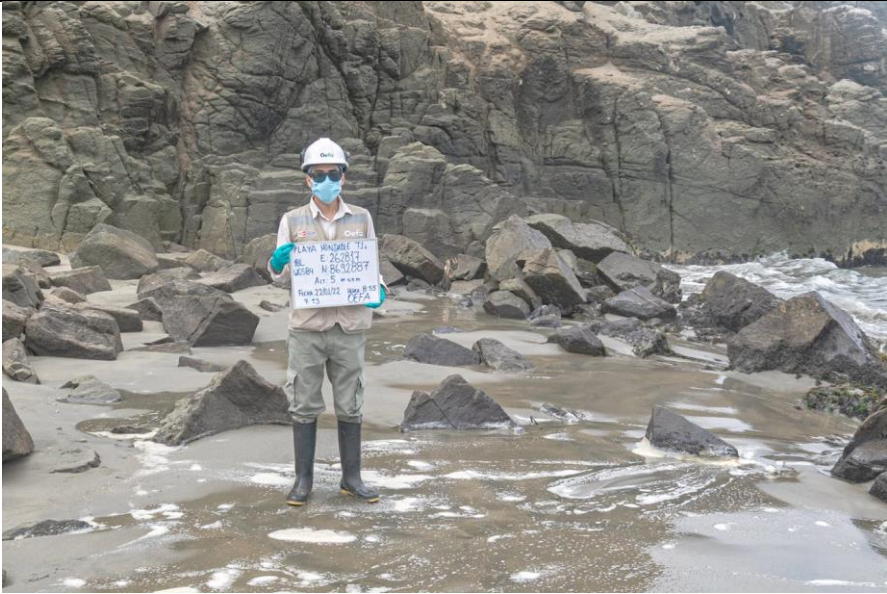
<b>Distrito</b>	Santa Rosa	<b>Provincia</b>	Lima	<b>Departamento</b>	Lima
<b>Fotografía 17</b> Playa Hondable T1i

<b>Fecha:</b> 22/01/2022					
<b>Hora:</b> 08:55					
<b>Coordenadas</b> UTM -WGS 84 – Zona 18L					
<b>Este (m):</b> 262817					
<b>Norte (m):</b> 8692887					
<b>Altitud (m s. n. m.):</b> 5					
<b>Precisión:</b> ± 3 m					
<b>Descripción:</b>		Parte inicial del transecto en la playa Hondable.

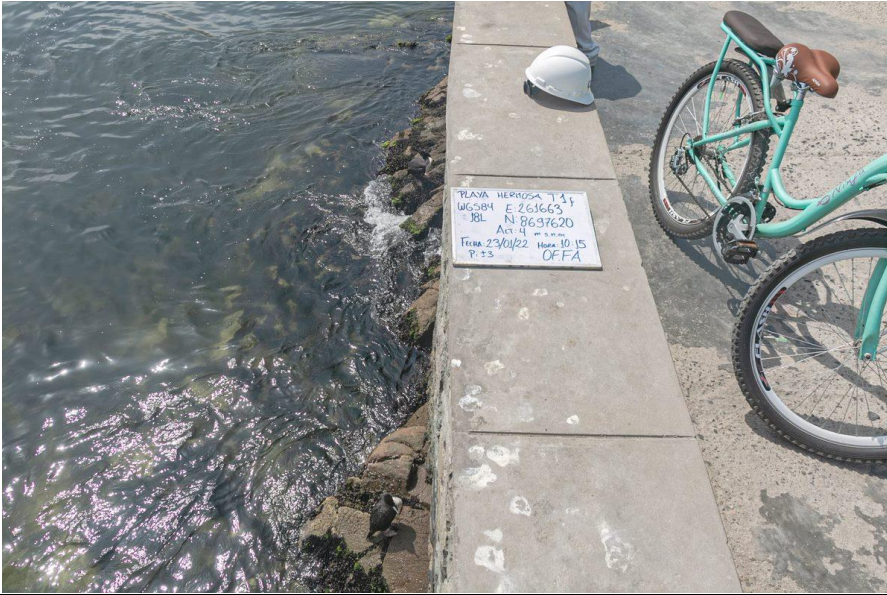
Distrito	Ancón	Provincia	Lima	Departamento	Lima
<b>Fotografía 26</b> <b>Playa Hermosa T1f</b>

Fecha: 23/01/2022					
Hora: 10:15					
<b>Coordenadas</b> <b>UTM -WGS 84 – Zona 18L</b>					
Este (m): 261663					
Norte (m): 8697620					
Altitud (m s. n. m.): 4					
Precisión: ± 3 m					
<b>Descripción:</b>		Parte final del primer transecto en la playa Hermosa.

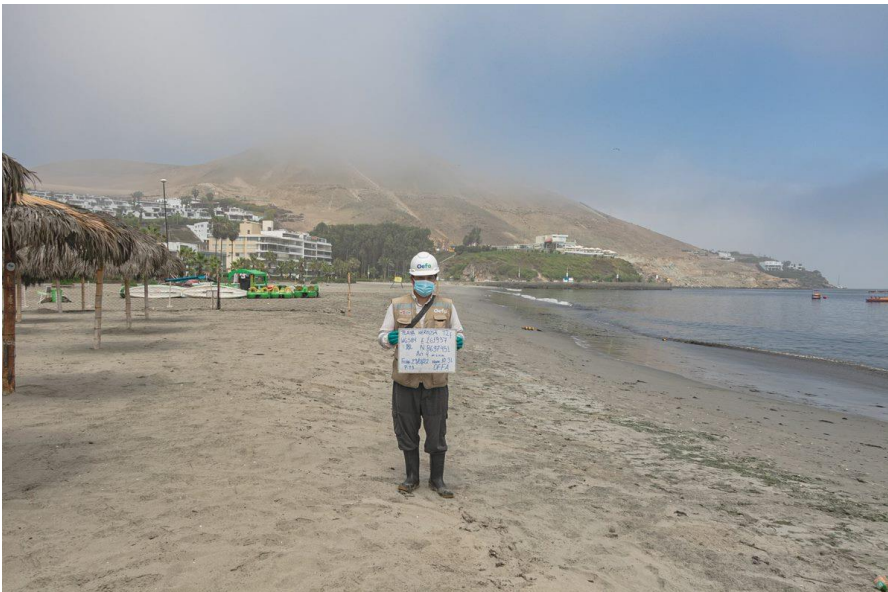
Distrito	Ventanilla	Provincia	Constitucional del Callao	Departamento	Lima
<b>Fotografía 28</b> Playa Hermosa T2f

Fecha: 23/01/2022					
Hora: 10:31					
<b>Coordenadas</b> UTM -WGS 84 – Zona 18L					
Este (m): 261937					
Norte (m): 8697451					
Altitud (m s. n. m.): 4					
Precisión: ± 3 m					
<b>Descripción:</b>		Parte final del segundo transecto en la playa Hermosa.

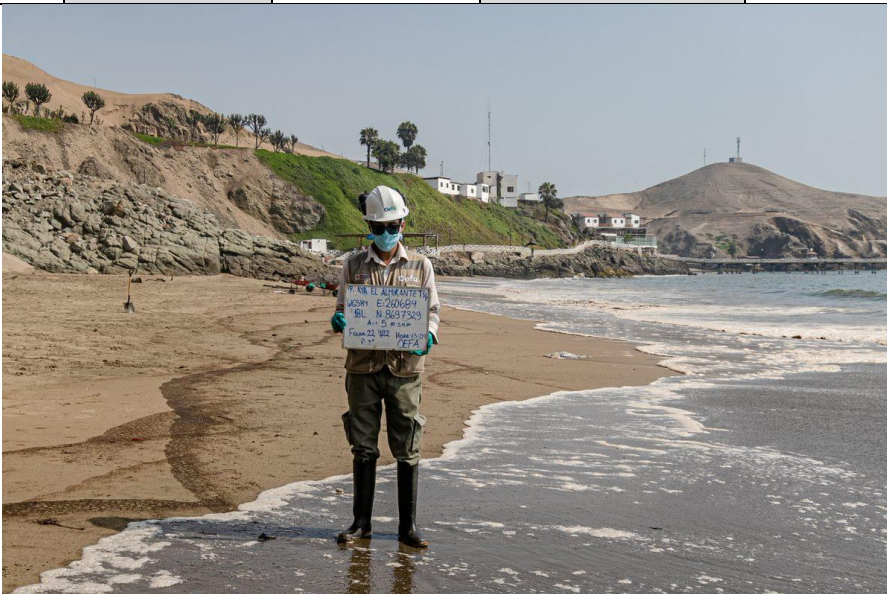
Distrito	Ancón	Provincia	Lima	Departamento	Lima
<b>Fotografía 30</b> Playa Ancón 1Ti

Fecha: 22/01/2022					
Hora: 15:04					
<b>Coordenadas</b> UTM -WGS 84 – Zona 18L					
Este (m): 260684					
Norte (m): 8697329					
Altitud (m s. n. m.): 5					
Precisión: ± 3 m					
<b>Descripción:</b>		Parte final del del transecto en la playa Ancón 1.

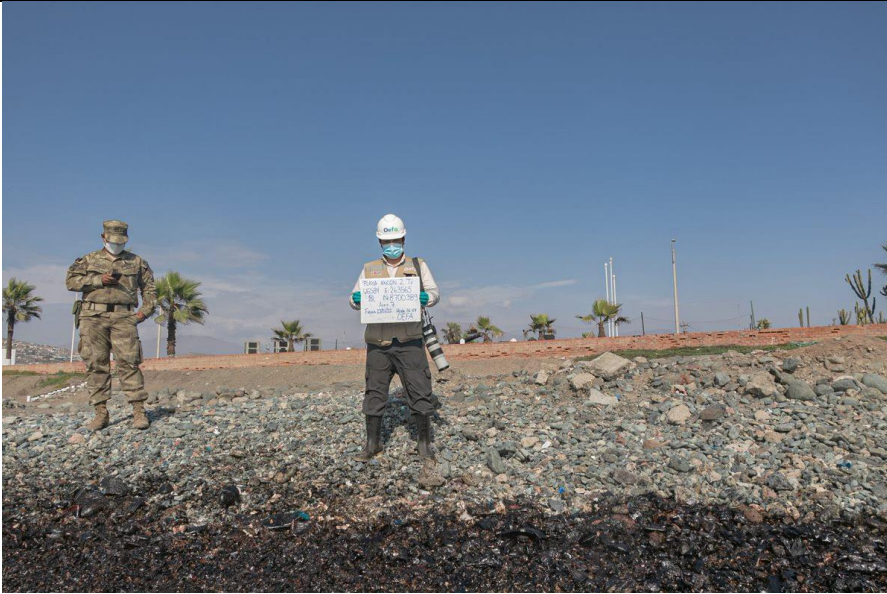
Distrito	Ancón	Provincia	Lima	Departamento	Lima
<b>Fotografía 35</b> Playa Ancón 2 T1i

Fecha: 23/01/2022					
Hora: 16:07					
<b>Coordenadas</b> UTM -WGS 84 – Zona 18L					
Este (m): 263565					
Norte (m): 8700389					
Altitud (m s. n. m.): 7					
Precisión: ± 3 m		Descripción: Parte inicial del transecto en la playa Ancón 2.			
Distrito	Ancón	Provincia	Lima	Departamento	Lima
<b>Fotografía 36</b> Playa Ancón 2

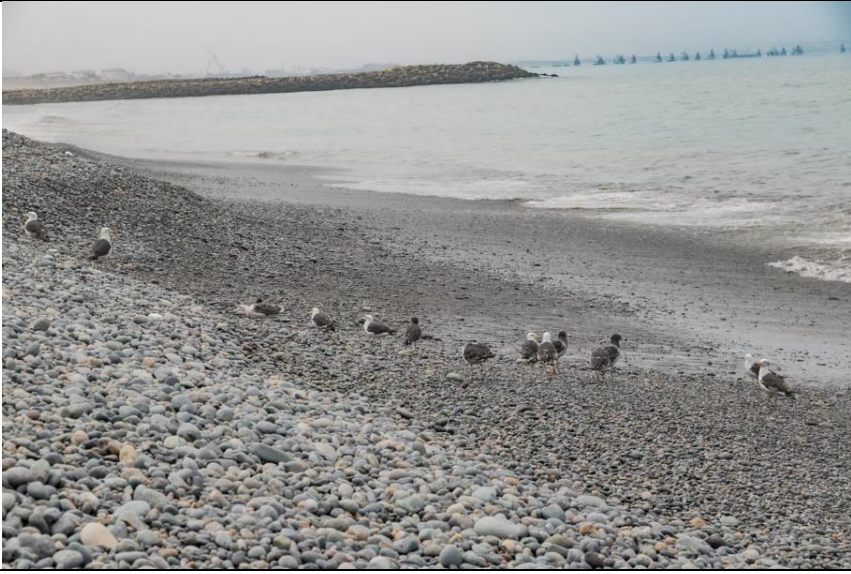
Distrito	Ventanilla	Provincia	Constitucional del Callao	Departamento	-
<b>Fotografía 12</b> Playa Espigón

Fecha: 20/01/2022					
Hora: 10:24					
<b>Coordenadas</b> UTM -WGS 84 – Zona 18L					
Este (m): 266414					
Norte (m): 8682059					
Altitud (m s. n. m.): 5					
Precisión: ± 3 m		<p><b>Descripción:</b> Se registró grupo de «gaviotas peruanas» <i>Larus belcheri</i> en la zona intermareal afectada por hidrocarburo en la playa Espigón.</p>			
Distrito	Ventanilla	Provincia	Constitucional del Callao	Departamento	-
<b>Fotografía 4</b> Playa Espigón

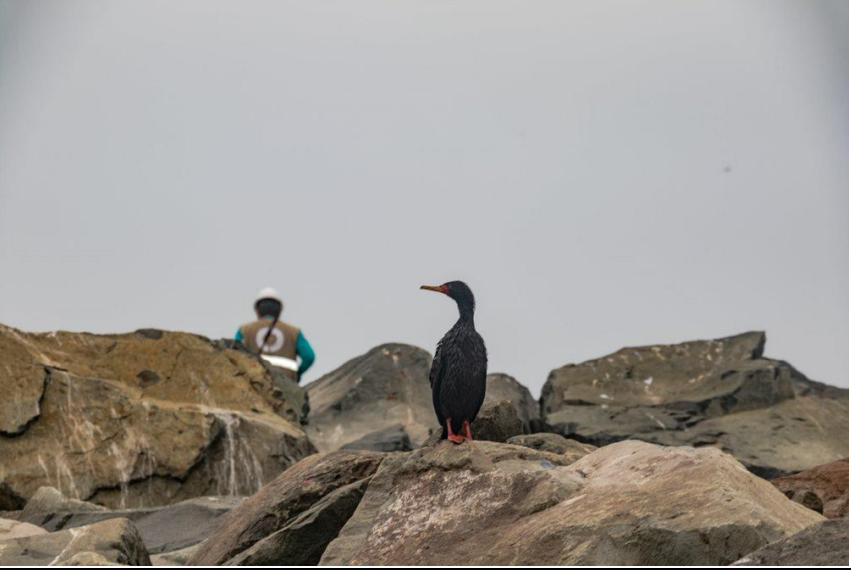
Fecha: 20/01/2022					
Hora: 09:04					
<b>Coordenadas</b> UTM -WGS 84 – Zona 18L					
Este (m): 266575					
Norte (m): 8681204					
Altitud (m s. n. m.): 14		<p><b>Descripción:</b> Se registró un ejemplar de <i>Phalacrocorax gaimardi</i> «chuita» con rastros de petróleo en el hábitat rocoso de la playa Espigón.</p>			
Precisión: ± 3 m

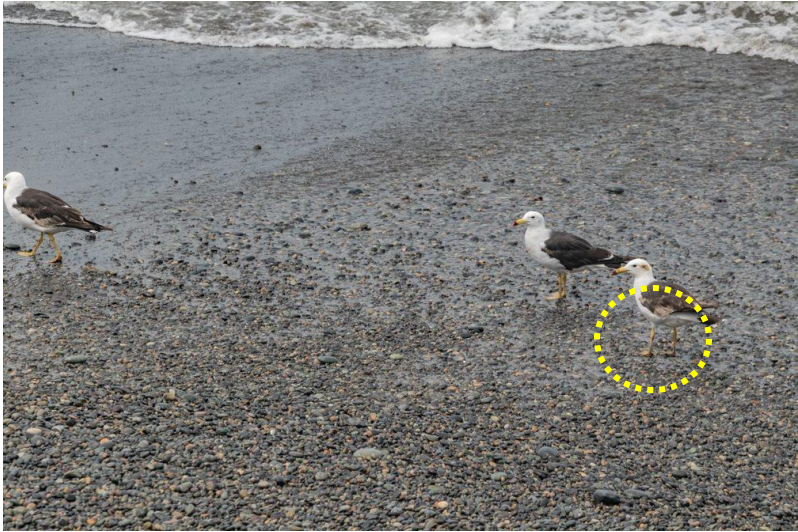
Distrito	Ventanilla	Provincia	Constitucional del Callao	Departamento	-
<b>Fotografía 13</b> Playa Espigón

Fecha: 20/01/2022					
Hora: 10:24					
<b>Coordenadas</b> UTM -WGS 84 – Zona 18L					
Este (m): 266414					
Norte (m): 8682059					
Altitud (m s. n. m.): 0					
Precisión: ± 3 m					
<b>Descripción:</b>		Se registró a una «gaviota peruana» <i>Larus belcheri</i> con posible afectación por hidrocarburo (mancha en su cabeza y ala).			
Distrito	Ventanilla	Provincia	Constitucional del Callao	Departamento	-
<b>Fotografía 7</b> Playa Espigón

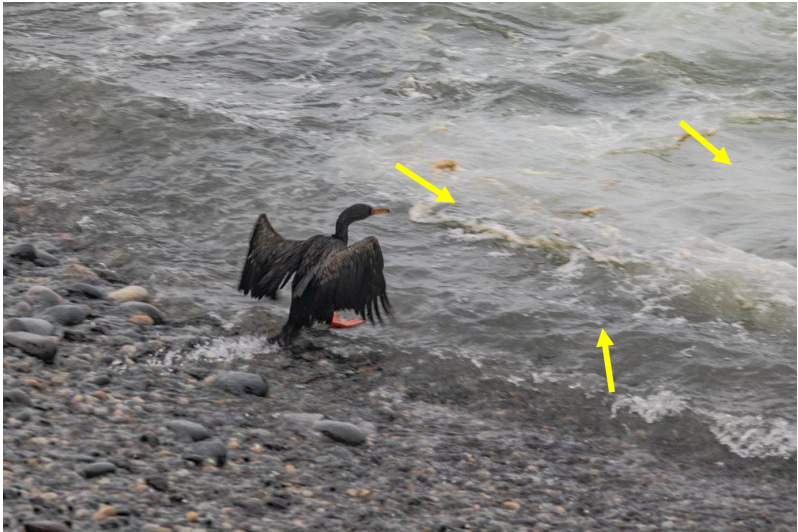
Fecha: 20/01/2022					
Hora: 09:50					
<b>Coordenadas</b> UTM -WGS 84 – Zona 18L					
Este (m): 266700					
Norte (m): 8681232					
Altitud (m s. n. m.): 0					
Precisión: ± 3 m					
<b>Descripción:</b>		Se registró un ejemplar de «chuita» <i>Phalacrocorax gaimardi</i> en el hábitat pedregoso, en la zona intermareal, e ingresando a la playa Espigón, donde se evidenció restos de hidrocarburo en el agua de mar.

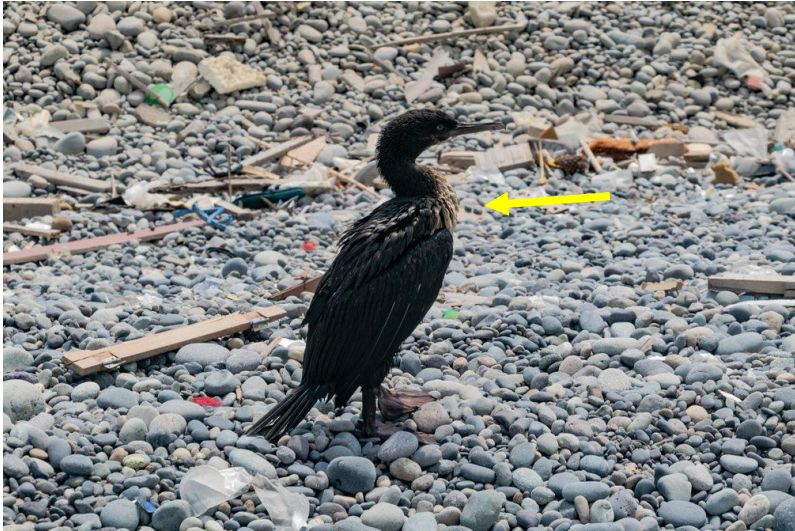
Distrito	Ventanilla	Provincia	Constitucional del Callao	Departamento	-
<b>Fotografía 14</b> <b>Playa Espigón</b>

<b>Fecha:</b> 20/01/2022					
<b>Hora:</b> 10:24					
<b>Coordenadas UTM -WGS 84 – Zona 18L</b>					
<b>Este (m):</b> 266414					
<b>Norte (m):</b> 8682059					
<b>Altitud (m s. n. m.):</b> 5					
<b>Precisión:</b> ± 3 m	<b>Descripción:</b> Se registró un ejemplar de cormorán guanay» <i>Phalacrocorax bougainvillii</i> en la zona intermareal del transecto 3 en la playa Espigón con evidencia de afectación por hidrocarburo (coloración marrón del pecho).				
Distrito	Ventanilla	Provincia	Constitucional del Callao	Departamento	-
<b>Fotografía 20</b> <b>Playa Costa Azul</b>

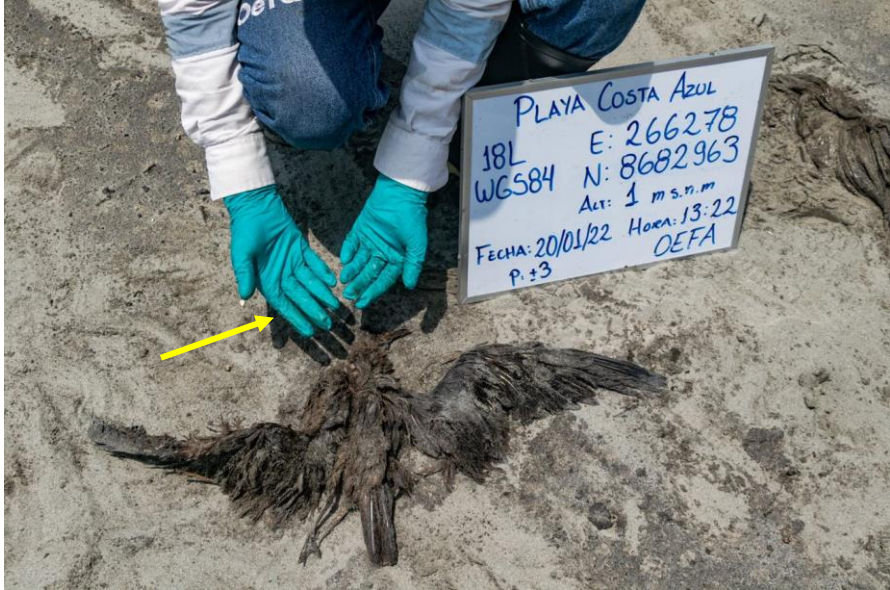
<b>Fecha:</b> 20/01/2022					
<b>Hora:</b> 13:02					
<b>Coordenadas UTM -WGS 84 – Zona 18L</b>					
<b>Este (m):</b> 266278					
<b>Norte (m):</b> 8682963					
<b>Altitud (m s. n. m.):</b> 1					
<b>Precisión:</b> ± 3 m	<b>Descripción:</b> Se evidenció hidrocarburo en los guantes después de manipular al ejemplar de «gaviotín zarcillo» <i>Larosterna inca</i> muerto encontrado en la playa Costa Azul.

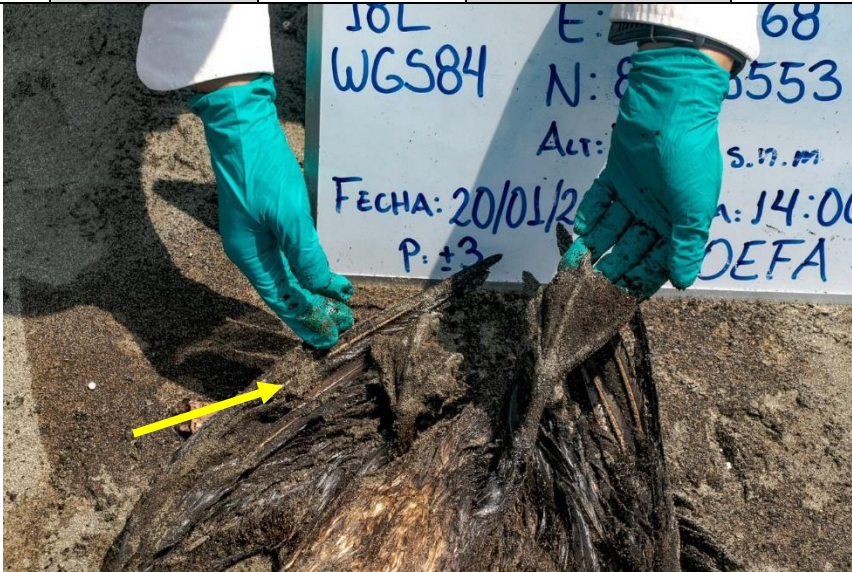
Distrito	Ventanilla	Provincia	Constitucional del Callao	Departamento	-
<b>Fotografía 23</b> Playa Costa Azul

Fecha: 20/01/2022					
Hora: 14:00					
Coordenadas UTM -WGS 84 – Zona 18L					
Este (m): 266068					
Norte (m): 8683553					
Altitud (m s. n. m.): 7					
Precisión: ± 3 m		<p><b>Descripción:</b> Se evidenció hidrocarburo en los guantes después de manipular al ejemplar de «piquero peruano» <i>Sula variegata</i> muerto.</p>

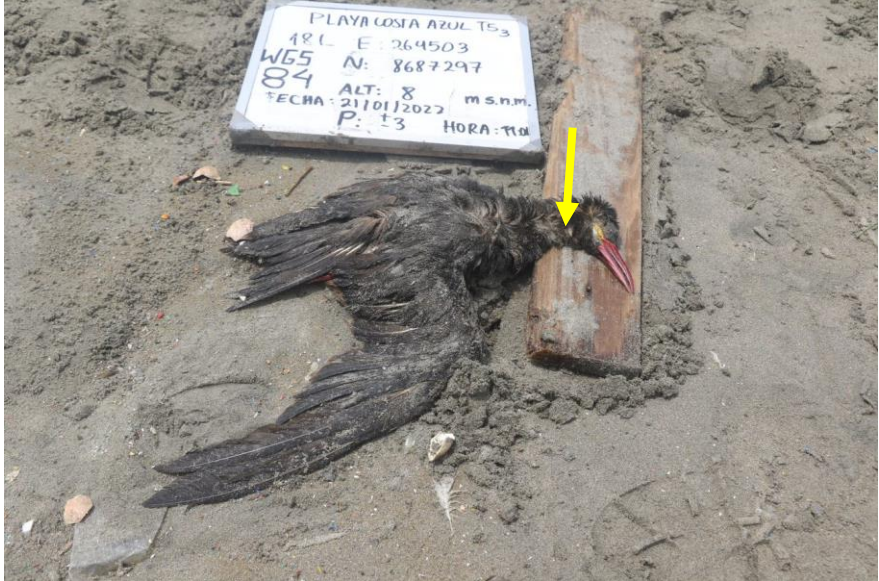
Fecha: 21/01/2022					
Hora: 11:01					
<b>Coordenadas UTM -WGS 84 – Zona 18L</b>					
Este (m): 264503					
Norte (m): 8687297					
Altitud (m s. n. m.): 8					
Precisión: ± 3 m					
<b>Descripción:</b>	Se registró un ejemplar de «gaviotín zarcillo» <i>Larosterna inca</i> muerta, se manipuló y se evidenció afectación por hidrocarburo en el cuerpo.

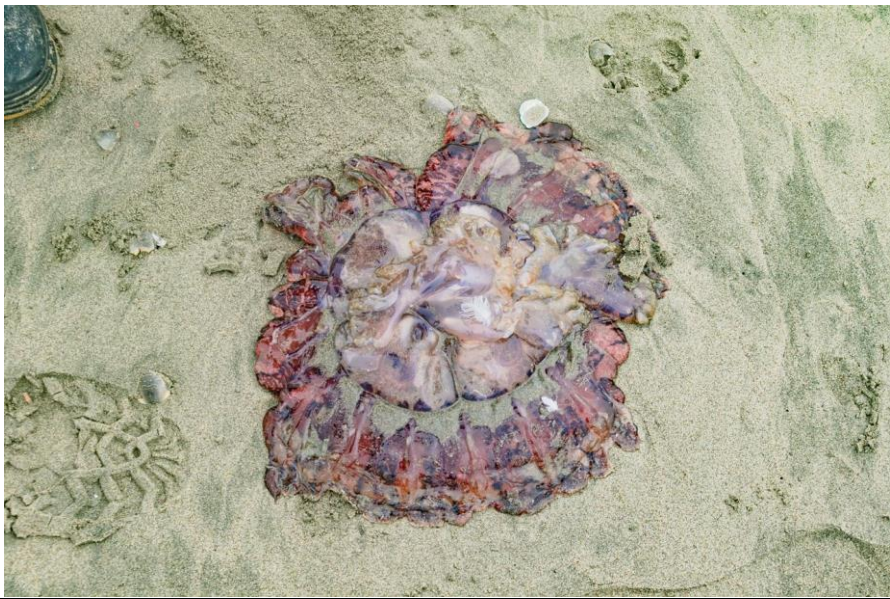
Distrito	Ventanilla	Provincia	Constitucional del Callao	Departamento	-
<b>Fotografía 35</b> Playa Cavero

Fecha: 21/01/2022					
Hora: 10:05					
<b>Coordenadas</b> UTM -WGS 84 – Zona 18L					
Este (m): 263506					
Norte (m): 8688928					
Altitud (m s. n. m.): 8					
Precisión: ± 3 m		<p><b>Descripción:</b> Se registró un ejemplar de «malagua» <i>Chrysaora plocamia</i> en la zona intermareal de la playa Cavero.</p>			
Distrito	Ventanilla	Provincia	Constitucional del Callao	Departamento	-
<b>Fotografía 40</b> Playa Cavero

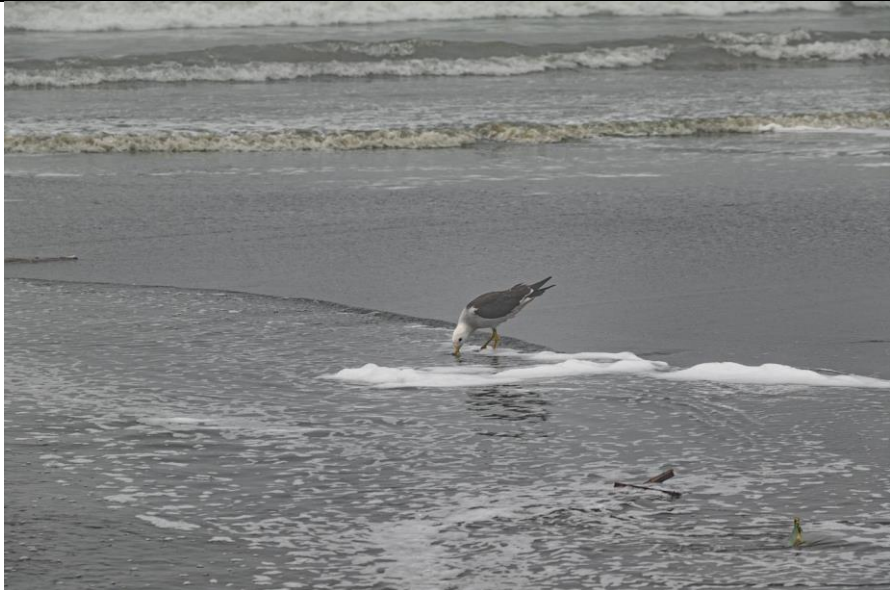
Fecha: 21/01/2022					
Hora: 10:05					
<b>Coordenadas</b> UTM -WGS 84 – Zona 18L					
Este (m): 263506					
Norte (m): 8688928					
Altitud (m s. n. m.): 5		<p><b>Descripción:</b> Se registró un ejemplar de «gaviota peruana» <i>Larus belcheri</i> alimentándose en la orilla de la playa Cavero afectada por hidrocarburos.</p>			
Precisión: ± 3 m

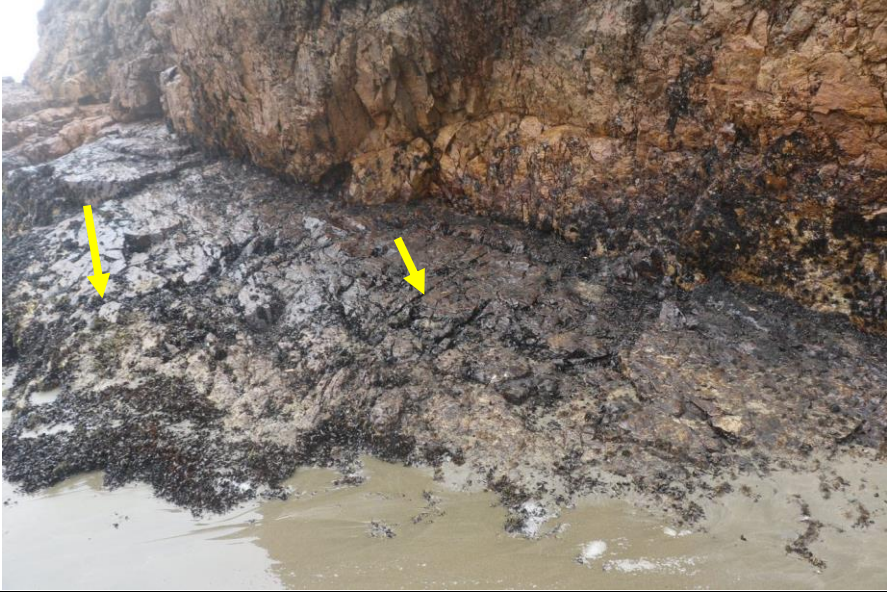
Distrito	Ventanilla	Provincia	Constitucional del Callao	Departamento	-
<b>Fotografía 45</b> Playa Bahía Blanca – playa Chica

Fecha: 21/01/2022					
Hora: 13:30					
<b>Coordenadas</b> UTM -WGS 84 – Zona 18L					
Este (m): 262173					
Norte (m): 8690180					
Altitud (m s. n. m.): 15					
Precisión: ± 3 m		<p><b>Descripción:</b> Se observó «crustáceos» y «algas» adheridos a la zona rocosa con afectación por hidrocarburo.</p>			
Distrito	Ventanilla	Provincia	Constitucional del Callao	Departamento	-
<b>Fotografía 44</b> Playa Bahía Blanca – playa Chica

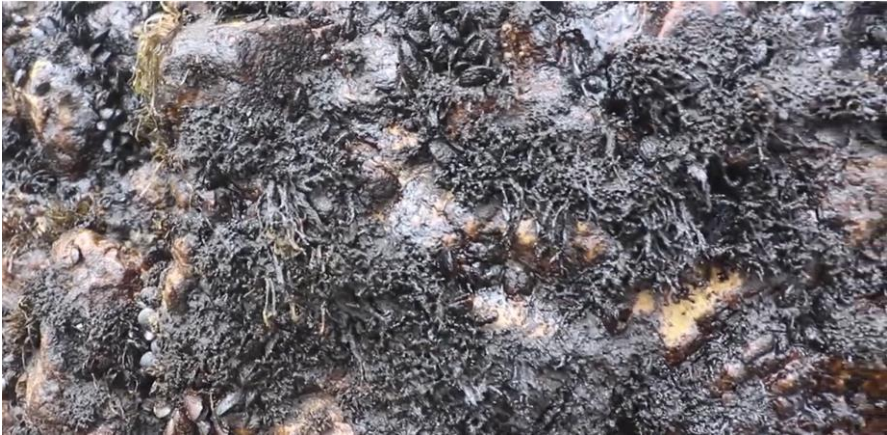
Fecha: 21/01/2022					
Hora: 13:30					
<b>Coordenadas</b> UTM -WGS 84 – Zona 18L					
Este (m): 262173					
Norte (m): 8690180					
Altitud (m s. n. m.): 15		<p><b>Descripción:</b> Se evidenció «crustáceos» y «algas» con afectación por hidrocarburo.</p>			
Precisión: ± 3 m

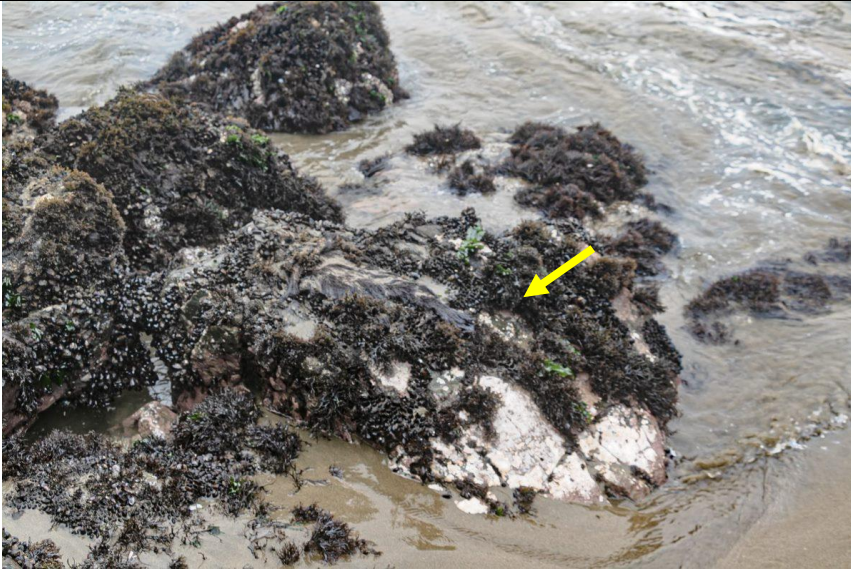
<b>Fecha:</b> 21/01/2022					
<b>Hora:</b> 13:25					
<b>Coordenadas</b> <b>UTM -WGS 84 – Zona 18L</b>					
<b>Este (m):</b> 261951					
<b>Norte (m):</b> 8690489					
<b>Altitud (m s. n. m.):</b> 5					
<b>Precisión:</b> ± 3 m					
<b>Descripción:</b>		Se observó «crustáceos» y «algas» adheridos a la zona rocosa con afectación por hidrocarburo.

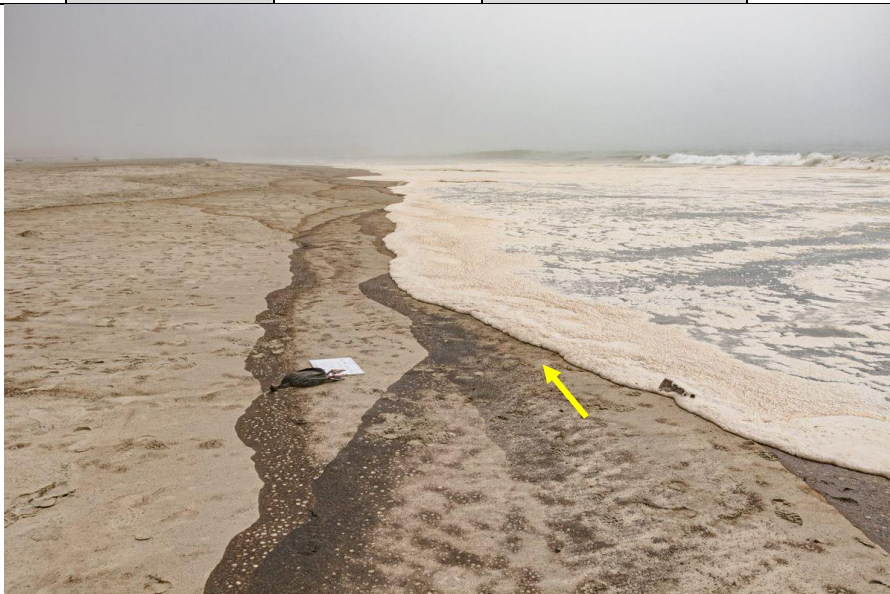
Distrito	Ventanilla	Provincia	Constitucional del Callao	Departamento	-
<b>Fotografía 44</b> Playa Bahía Blanca

Fecha: 21/01/2022					
Hora: 13:55					
<b>Coordenadas</b> UTM -WGS 84 – Zona 18L					
Este (m): 261806					
Norte (m): 8991055					
Altitud (m s. n. m.): 3					
Precisión: ± 3 m					
<b>Descripción:</b>	Se registró un ejemplar de «cormorán guanay» <i>Phalacrocorax bougainvillii</i> muerta. Asimismo, se evidenció afectación con hidrocarburo en la playa Bahía Blanca.

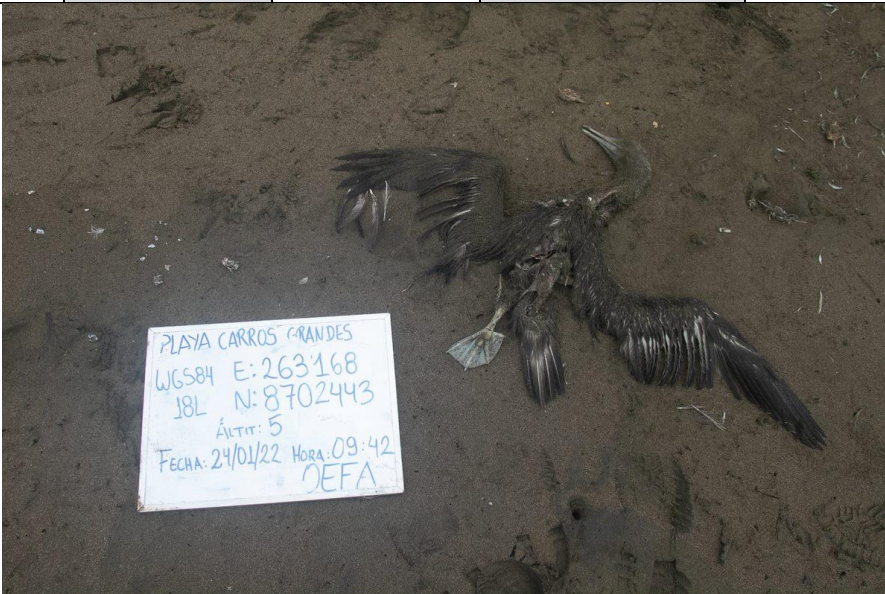
Distrito	Ancón	Provincia	Lima	Departamento	Lima
<b>Fotografía 45</b> <b>Playa Carros Grandes</b>

Fecha: 24/01/2022					
Hora: 09:42					
<b>Coordenadas</b> <b>UTM -WGS 84 – Zona 18L</b>					
Este (m): 263168					
Norte (m): 8702443					
Altitud (m s. n. m.): 5					
Precisión: ± 3 m					
<b>Descripción:</b>		Se registró un ejemplar de «piquero peruano» <i>Sula variegata</i> muerta en la zona intermareal de la playa Carros Grandes.

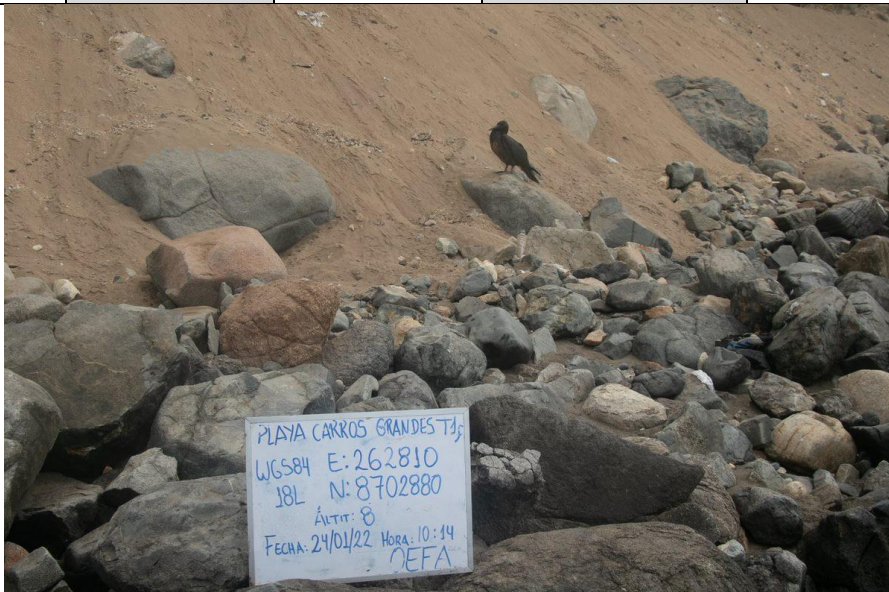
Distrito	Ancón	Provincia	Lima	Departamento	Lima
<b>Fotografía 45</b> <b>Playa Carros Grandes</b>

Fecha: 24/01/2022					
Hora: 10:14					
<b>Coordenadas</b> <b>UTM -WGS 84 – Zona 18L</b>					
Este (m): 262810					
Norte (m): 8702880					
Altitud (m s. n. m.): 8					
Precisión: ± 3 m					
<b>Descripción:</b>		Se registró un ejemplar de «piquero peruano» <i>Sula variegata</i> viva con presencia de hidrocarburo en playa Carros Grandes.

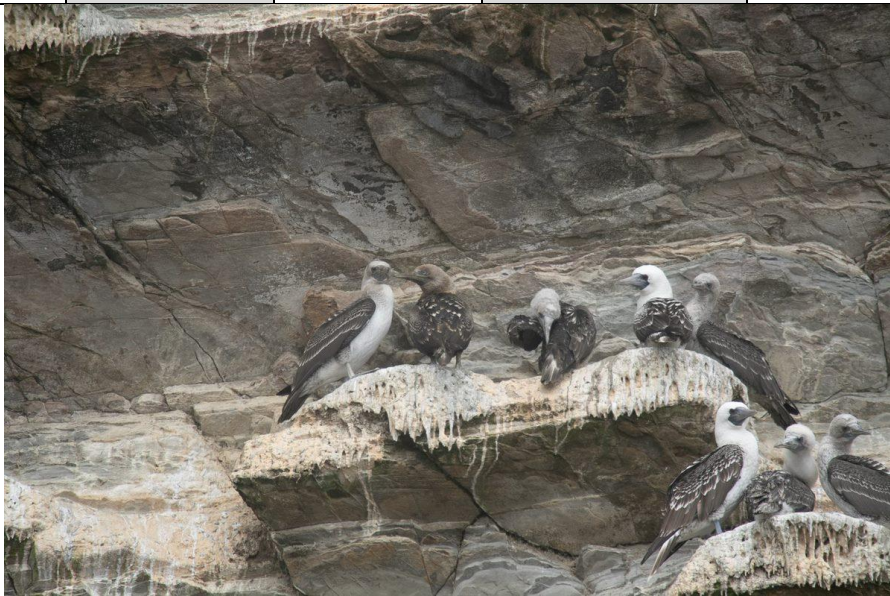
Distrito	Ancón	Provincia	Lima	Departamento	Lima
<b>Fotografía 44</b> <b>Playa Carros Chicos</b>

Fecha: 24/01/2022					
Hora: 14:29					
<b>Coordenadas</b> <b>UTM -WGS 84 – Zona 18L</b>					
Este (m): 262463					
Norte (m): 8703465					
Altitud (m s. n. m.): 5					
Precisión: ± 3 m					
<b>Descripción:</b>		Se registraron ejemplares de «piquero peruano» <i>Sula variegata</i> vivas en la zona rocosa de la playa Carros Chicos.

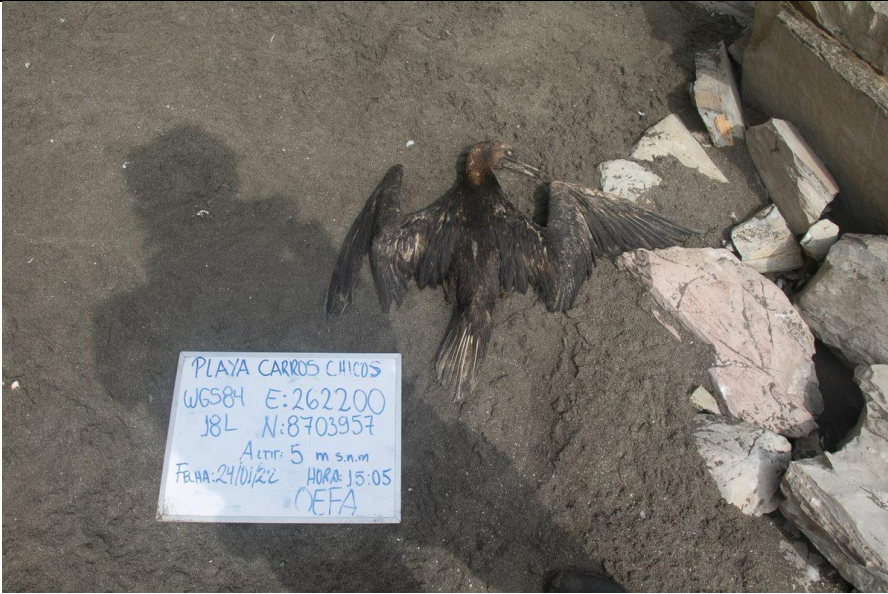
Distrito	Ancón	Provincia	Lima	Departamento	Lima
<b>Fotografía 44</b> Playa Carros Chicos

Fecha: 24/01/2022					
Hora: 15:05					
<b>Coordenadas</b> UTM -WGS 84 – Zona 18L					
Este (m): 262200					
Norte (m): 8703957					
Altitud (m s. n. m.): 5					
Precisión: ± 3 m					
<b>Descripción:</b>		Se registró un ejemplar de «piquero peruano» <i>Sula variegata</i> muerta con presencia de hidrocarburo en su plumaje en la playa Carros Chicos.			
Distrito	Ancón	Provincia	Lima	Departamento	Lima
<b>Fotografía 45</b> Playa Carros Chicos

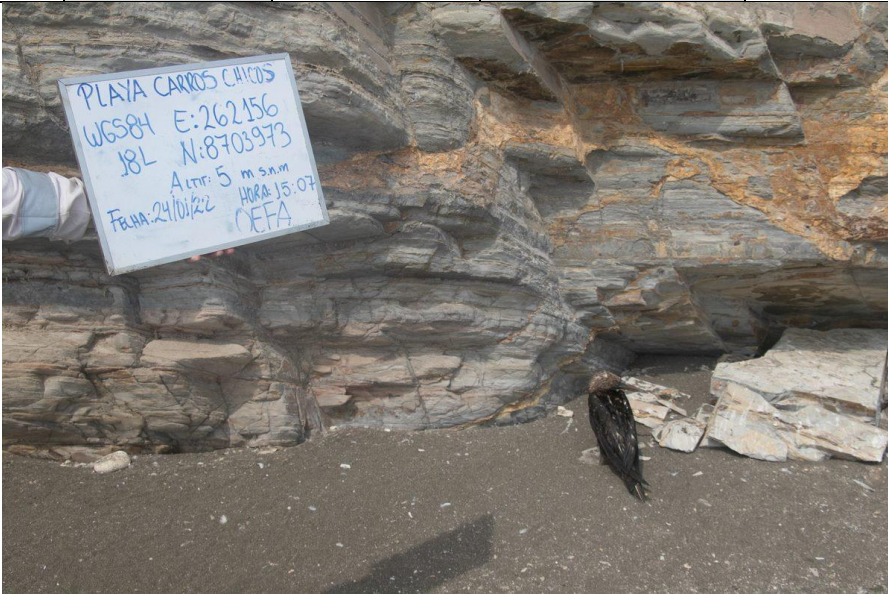
Fecha: 24/01/2022					
Hora: 15:07					
<b>Coordenadas</b> UTM -WGS 84 – Zona 18L					
Este (m): 262156					
Norte (m): 8703973					
Altitud (m s. n. m.): 5					
Precisión: ± 3 m					
<b>Descripción:</b>		Se registró un ejemplar de «piquero peruano» <i>Sula variegata</i> viva con presencia de hidrocarburo en su plumaje en la zona rocosa de la playa Carros Chicos.

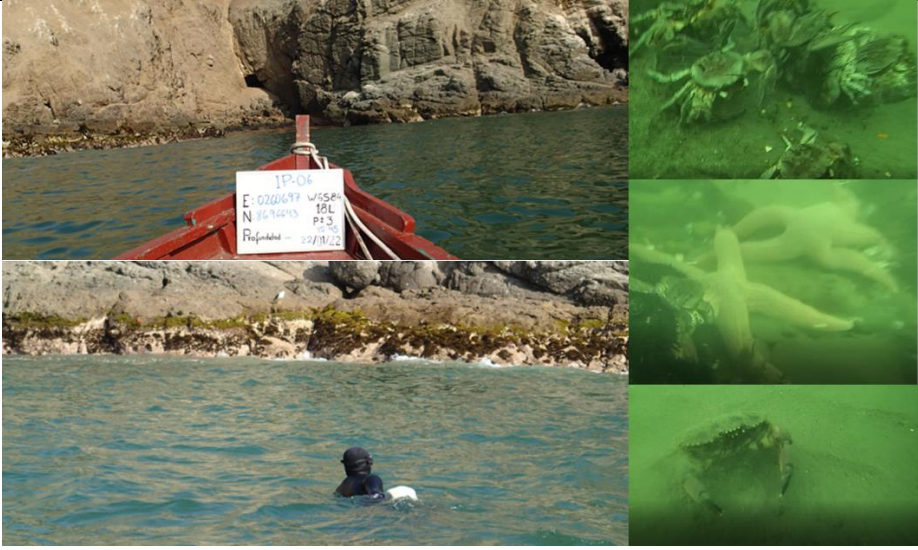
Distrito	Ancón	Provincia	Lima	Departamento	Lima
<b>Fotografía 1 IP-06</b>

Fecha: 22/01/2022					
Hora: 15:45					
<b>Coordenadas UTM -WGS 84 – Zona 18L</b>					
Este (m): 260697					
Norte (m): 8696643					
Profundidad (m): 0					
Precisión: ± 3					
<b>Descripción:</b>	Punto ubicado en la playa Salitral, al sur del balneario de la marina, Ancón

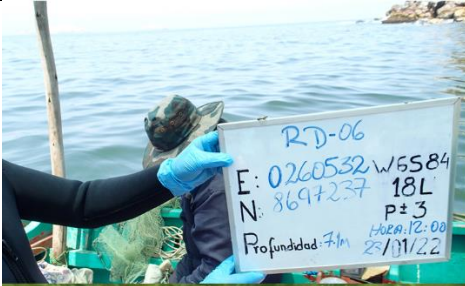
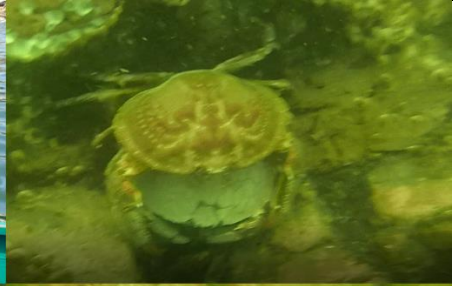
Distrito	Ancón	Provincia	Lima	Departamento	Lima
<b>Fotografía 3 RD-06</b>

Fecha: 23/01/2022					
Hora: 12:00					
<b>Coordenadas UTM -WGS 84 – Zona 18L</b>					
<b>Este (m):</b> 260532					
<b>Norte (m):</b> 8697237					
<b>Profundidad (m):</b> 7.1					
<b>Precisión:</b> ± 3					
<b>Descripción:</b>	Punto ubicado en la isla (pequeña) frente a playa Huaquilla, en el balneario de la marina, Ancón

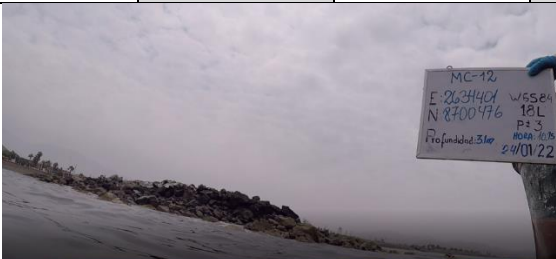
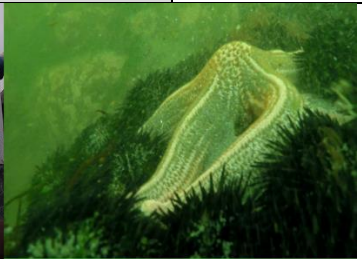
Distrito	Ancón	Provincia	Lima	Departamento	Lima
<b>Fotografía 4 MC-12</b>

Fecha: 24/01/2022					
Hora: 10:15					
<b>Coordenadas UTM -WGS 84 – Zona 18L</b>					
<b>Este (m):</b> 263401					
<b>Norte (m):</b> 8700476					
<b>Profundidad (m):</b> 3.1					
<b>Precisión:</b> ± 3					
<b>Descripción:</b>	Ambiente submareal, aproximadamente 0,16 km de oeste de la playa de la base Naval Infantería de la Marina en Ancón, cerca al espigón

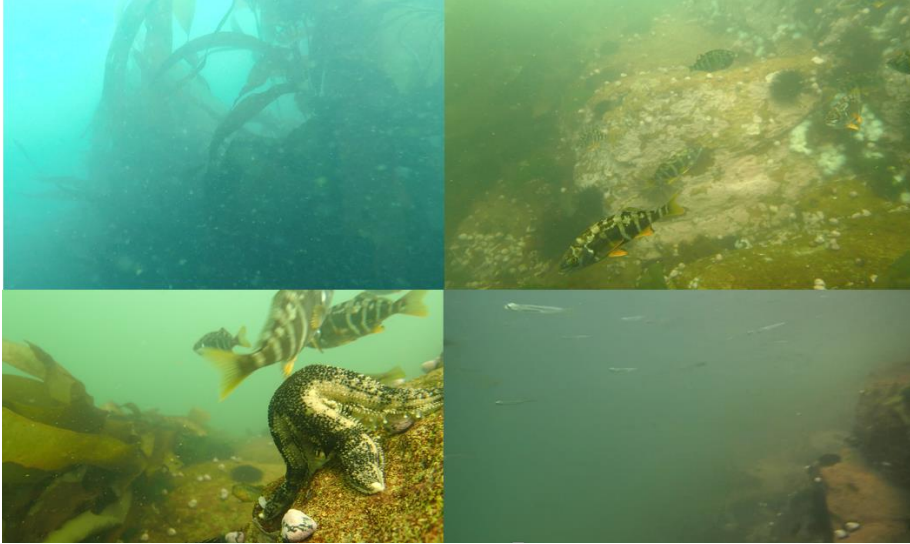
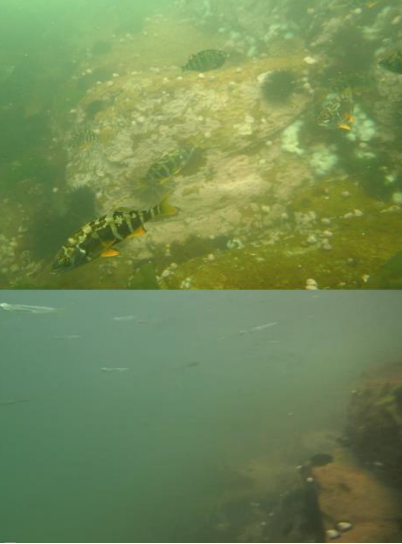
Distrito	Ancón	Provincia	Lima	Departamento	Lima
<b>Fotografía 10 RD-08</b>

<b>Fecha:</b> 25/01/2022					
<b>Hora:</b> 15:20					
<b>Coordenadas UTM -WGS 84 – Zona 18L</b>					
<b>Este (m):</b> 261158					
<b>Norte (m):</b> 8698201					
<b>Profundidad (m):</b> 6,9					
<b>Precisión:</b> ± 3					
<b>Descripción:</b>	Punto ubicado frente a la Asociación Marina Lancheros, extremo sur de la bahía de Ancón, Ancón
