## INFORME N° 1307 - 2015-OEFA/DE-SDCA-CIPASH

Asunto : Identificación de pasivo ambiental del subsector hidrocarburos con  
código de Ficha OEFA F02999, ubicado en el Lote VII/VI (ex Lote  
VI), en el distrito de Pariñas de la provincia Talara del  
departamento de Piura.

Tipo de informe : Informe de Pasivo Ambiental

## V. IDENTIFICACIÓN DE PASIVO AMBIENTAL DEL SUBSECTOR HIDROCARBUROS CON CÓDIGO DE FICHA OEFA F02999

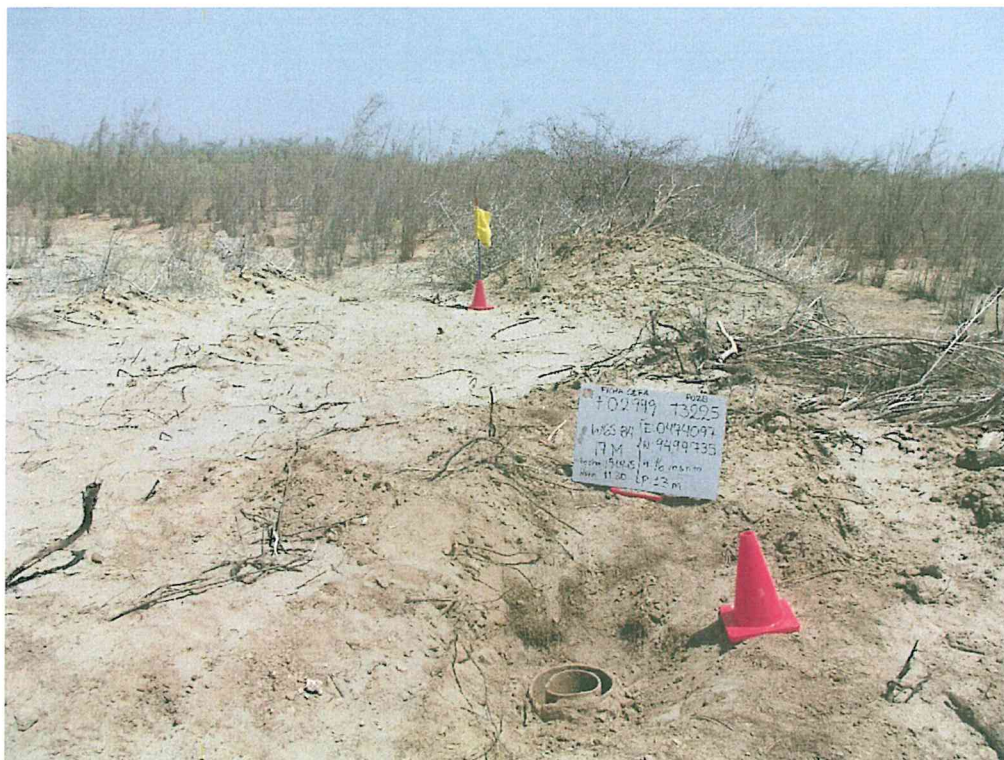
14. Durante la evaluación *in situ* realizada por el OEFA el 19 de abril de 2015, se ubicó un casing de superficie y un casing intermedio, ambos corroídos y ubicados dentro de una excavación de 1,2 m de diámetro en un terreno no habilitado. El casing de superficie presentó 14 pulgadas de diámetro y el casing intermedio presentó 8 pulgadas de diámetro interno, los cuales se encontraban cortados a nivel del suelo. Asimismo se observó que ambos casings se encontraban expuestos al ambiente, sin accesorios o válvulas que aseguren su hermetismo. No se observó afloramiento de fluidos ni derrame de hidrocarburo en el suelo alrededor del pozo y contaba con acceso vehicular directo por una trocha carrozable hasta 100 m de distancia del pozo.

Fotografía N° 1. Ubicación del pozo inactivo, con casing de superficie y un casing intermedio, de 14 pulgadas y 8 pulgadas de diámetro respectivamente, los cuales se encuentran cortados a nivel del suelo. ambos se encuentran corroídos.

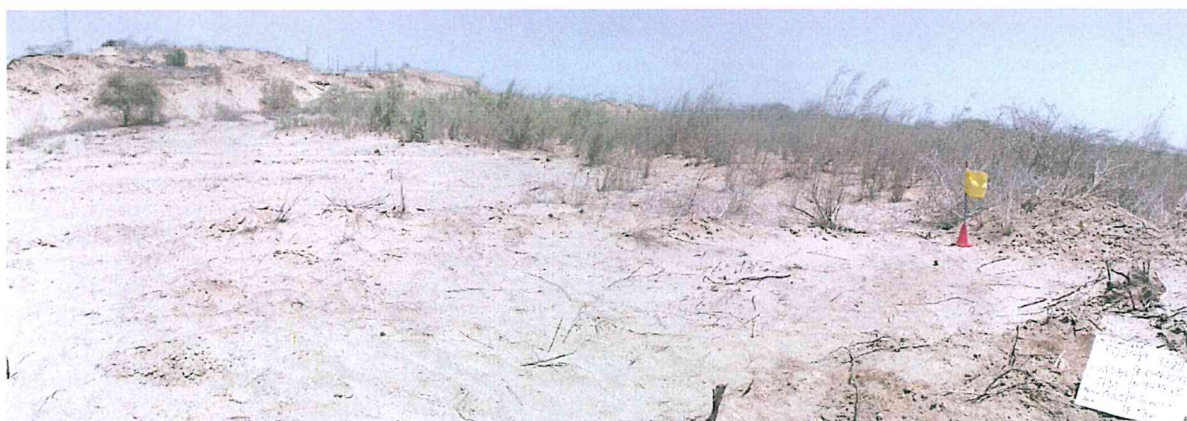
13. El área evaluada presentó fisiografía representada por la presencia de algunas lomas en los alrededores. Se observó suelo es gravoso, de relieve ondulado e irregular con fuerte potencial de erosión, siendo un importante factor de erosión el viento, las actividades de extracción petrolera y eventualmente las lluvias. Asimismo, se visualizó presencia de vegetación natural característica dispersa y conformada por algunos árboles de pino silvestre que estaban distribuidos en toda el área evaluada. Además, se visualizaron instalaciones eléctricas a 600 m al Suroeste del pozo y bombas de almacenamiento a 300 m al Sur del pozo.

Fotografía N° 2. Vista panorámica del pozo evaluado T3225 que presenta fisiografía representada por la presencia de lomas en los alrededores, el suelo es gravoso, de relieve ondulado e irregular con fuerte potencial de erosión.

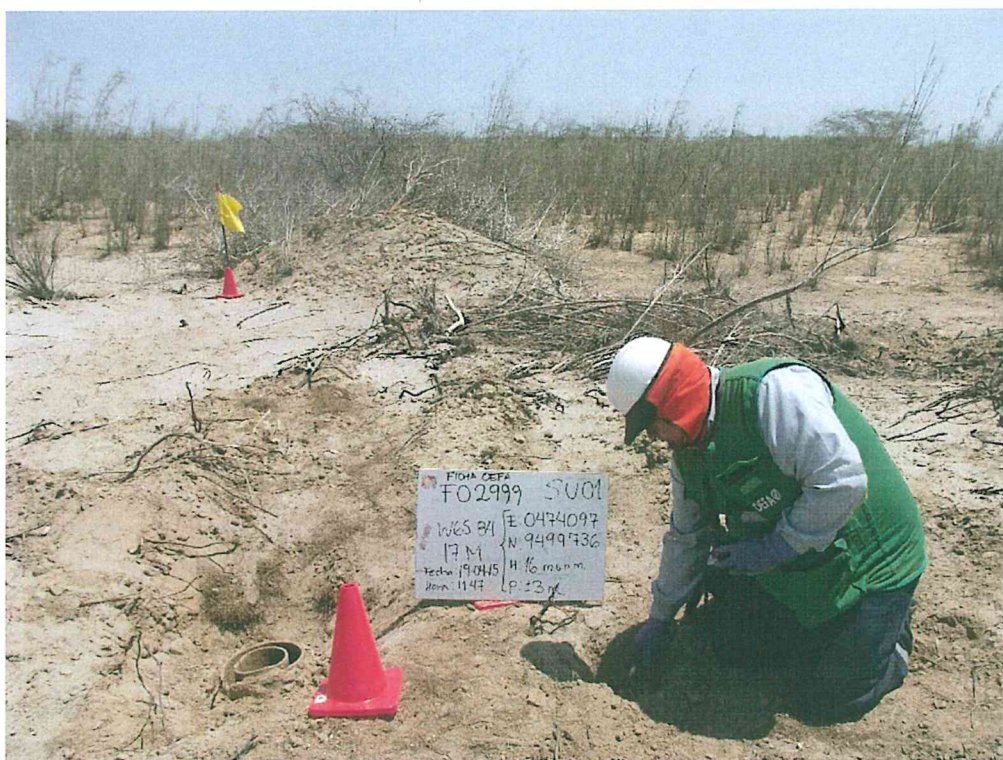
Fotografía N° 3. Toma de muestra de suelo en el punto F02999-SU01, ubicado a 1,3 m de distancia aproximadamente del Pozo T3225.

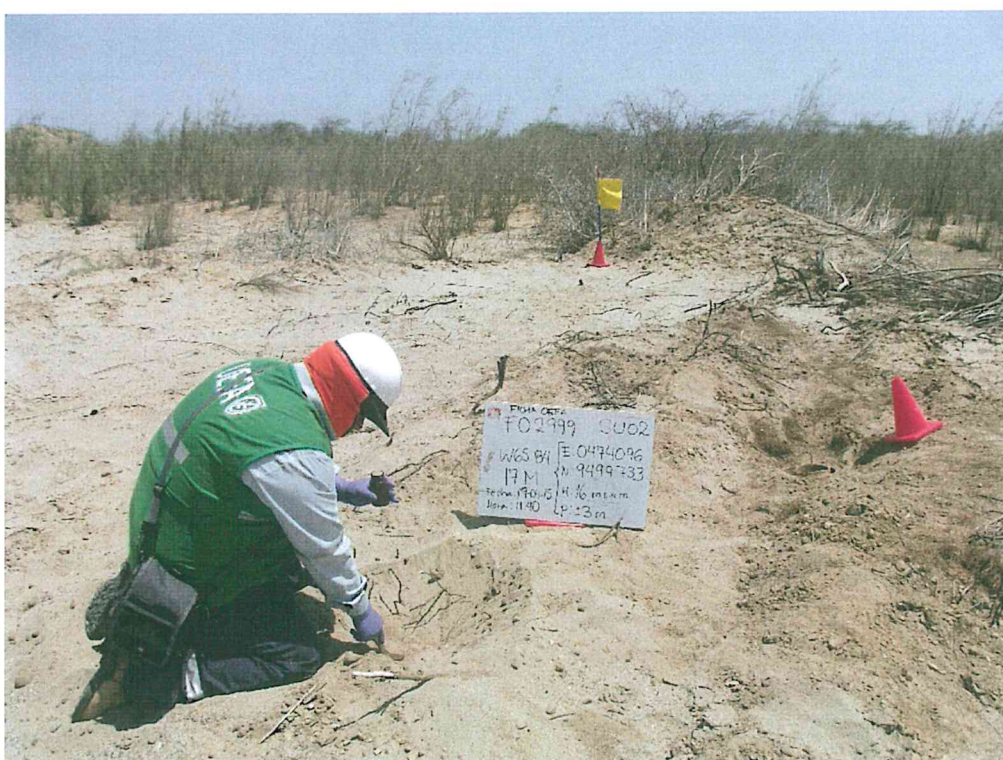
Fotografía N° 4. Toma de muestra de suelo en el punto F02999-SU02, ubicado a 2,4 m aproximadamente del Pozo T3225.

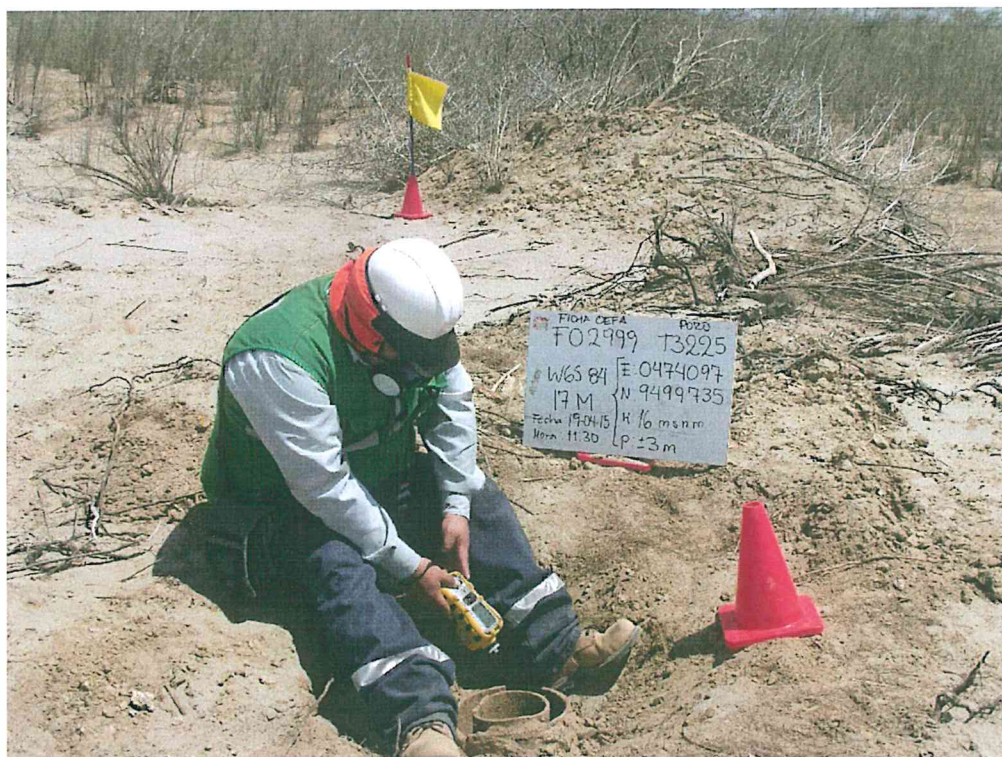
26. Los resultados obtenidos en boca de pozo (F02991-EM01) no muestran la presencia de COVs ni muestra valores de Límite Inferior de Explosividad (LEL) evidenciando que no se detectaron emisiones gaseosas fugitivas provenientes del pozo; asimismo, los niveles de oxígeno en esta área fueron los normales (20,9%). Las concentraciones de H<sub>2</sub>S no son consideradas relevantes, por no ser cuantificadas en el promedio.

Fotografía N° 5. Medición en el punto F02999-EM01, ubicado en la fuente de emisión de la boca del Pozo T3225.

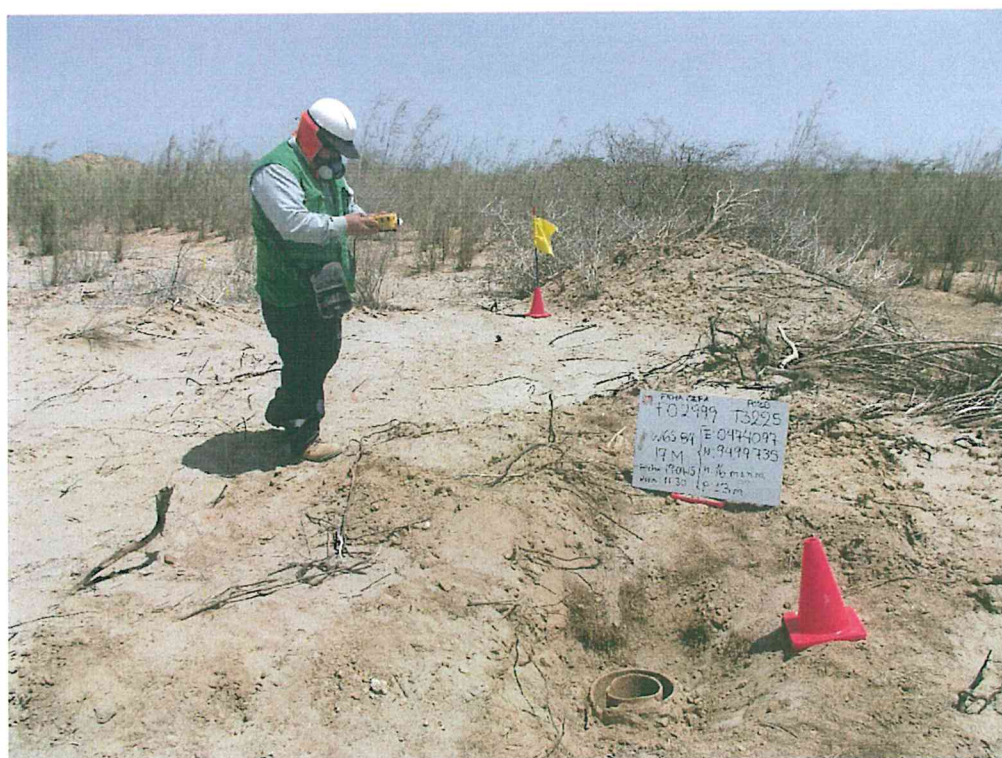
27. Los resultados obtenidos en los alrededores a la ubicación del pozo (F02991-VA01) muestran que las concentraciones de H<sub>2</sub>S no son consideradas relevantes, por no ser cuantificadas en el promedio.

Fotografía N° 6. Mediciones en el punto F02999-VA01 alrededor del pozo T3225, en un radio de 1 m de distancia y con una duración de 5 minutos.

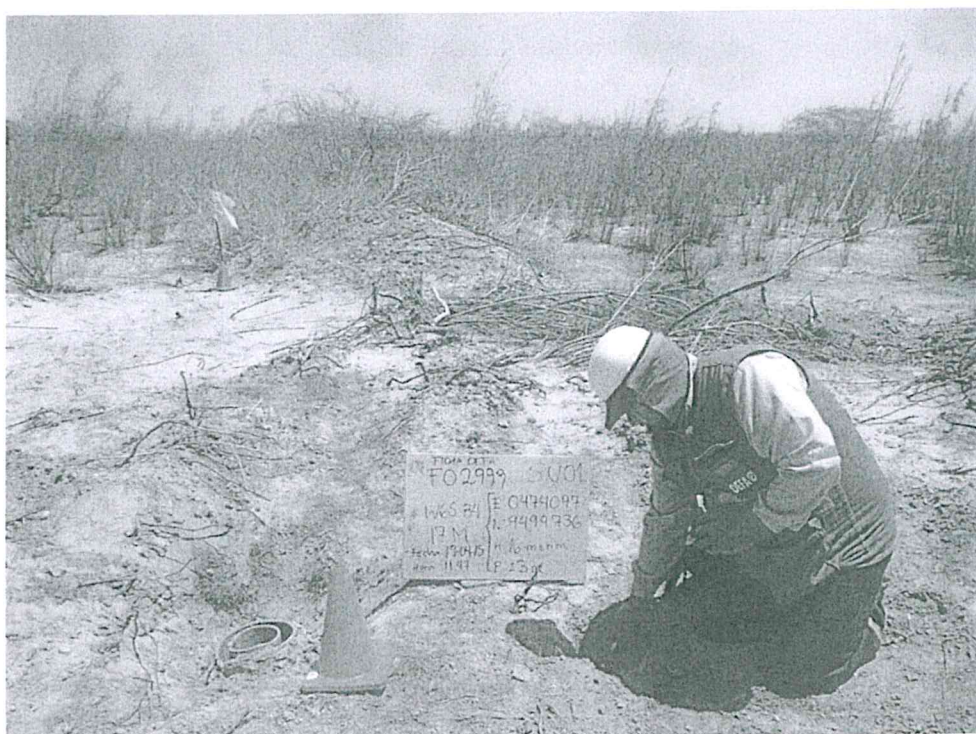
Fotografía N° 1. Toma de muestra de suelo en el punto F02999-SU01, ubicado a 1,3 m aproximadamente al este de la ubicación del pozo T3225

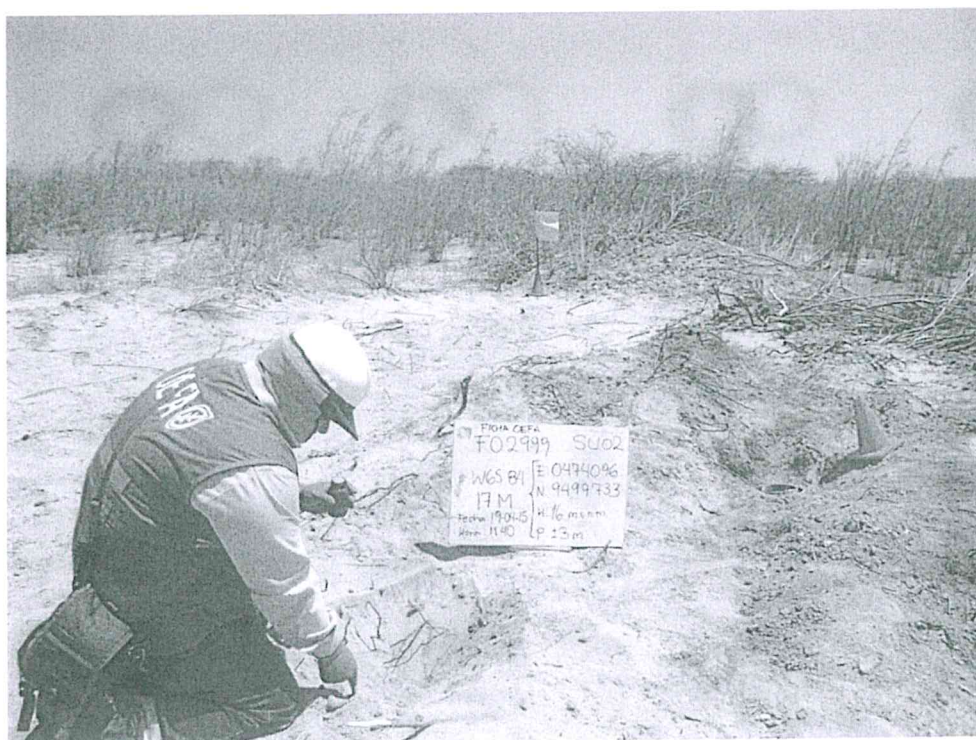
Fotografía N° 2. Toma de muestra de suelo en el punto F02999-SU02, ubicado a 2,4 m aproximadamente al suroeste de la ubicación del pozo T3225

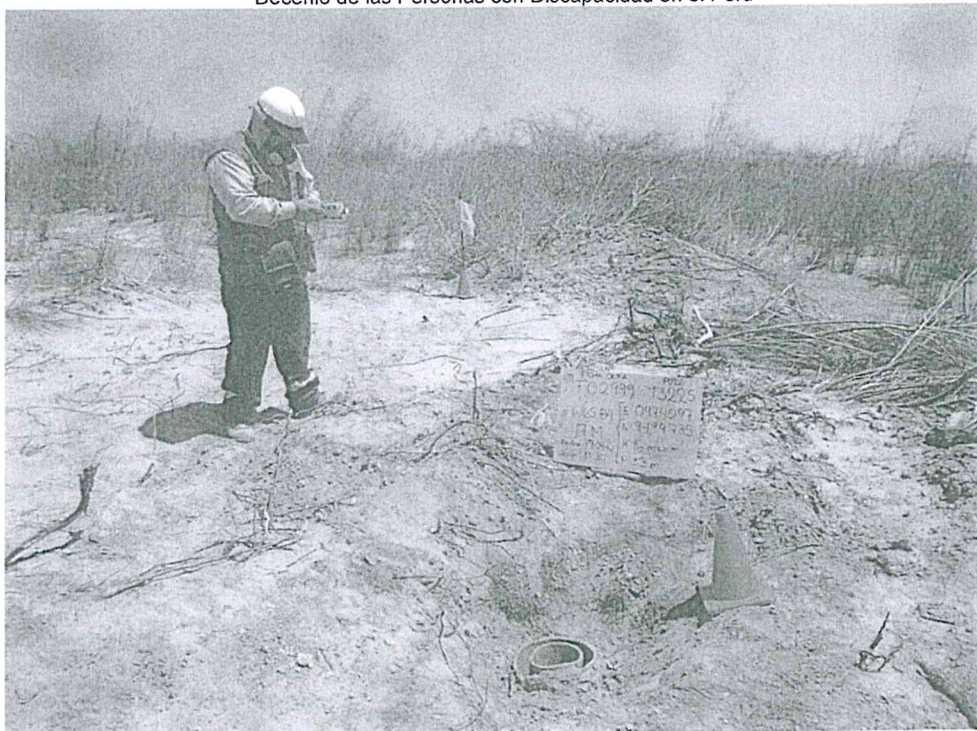
Fotografía N° 1. Mediciones en F02999-VA01, recorrido en el área circundante alrededor del Pozo T3225.

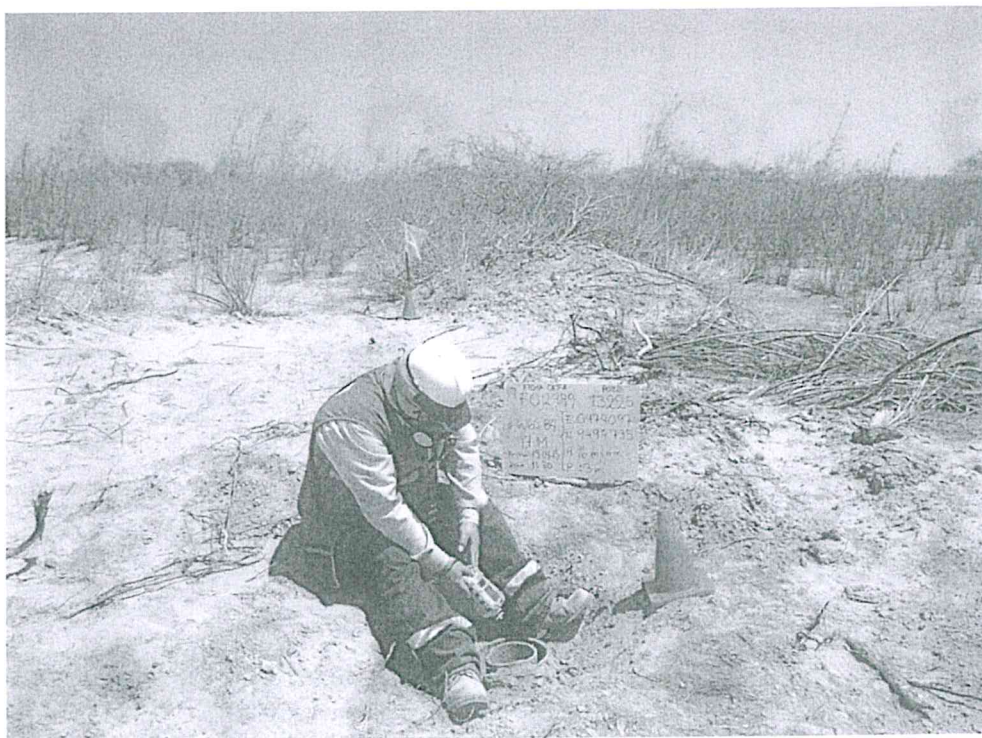
Fotografía N° 2. Medición en el punto F02999-EM01, ubicado en la boca del Pozo T3225.

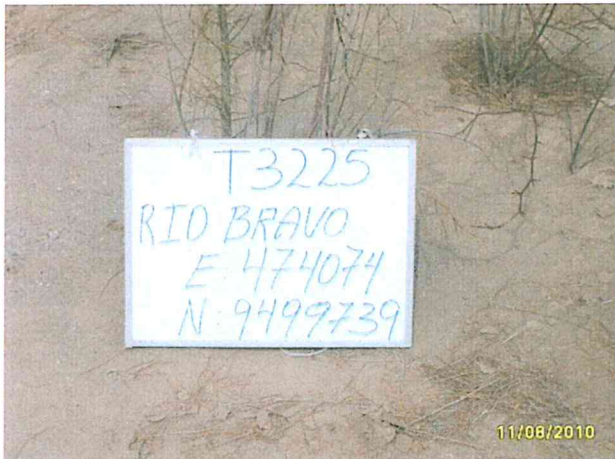
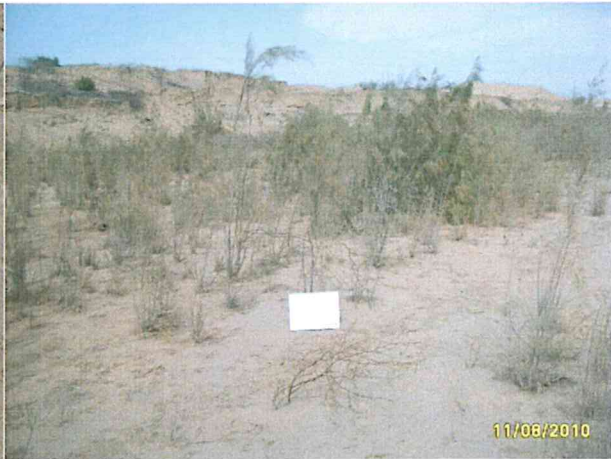
| El pozo T3225 es un pozo no ubicado. No hay acceso, ni plataforma, ni cantina. En superficie se visualiza vegetación típica de la zona. Área de cauce de quebrada, que se forma en época del fenómeno del "niño". | | | |
| Pozo mal abandonado | | | |
