**INFORME N° 121 - 2015-OEFA/DE-SDCA-CIPASH**

**ASUNTO :** Identificación de pasivo ambiental del subsector hidrocarburos con código de Ficha OEFA F01415, ubicado en el Lote VII/VI (ex Lote VII), en el distrito de La Brea Negritos de la provincia Talara del departamento de Piura.

### **III. IDENTIFICACIÓN DE PASIVO AMBIENTAL DEL SUBSECTOR HIDROCARBUROS CON CÓDIGO DE FICHA OEFA F01415**

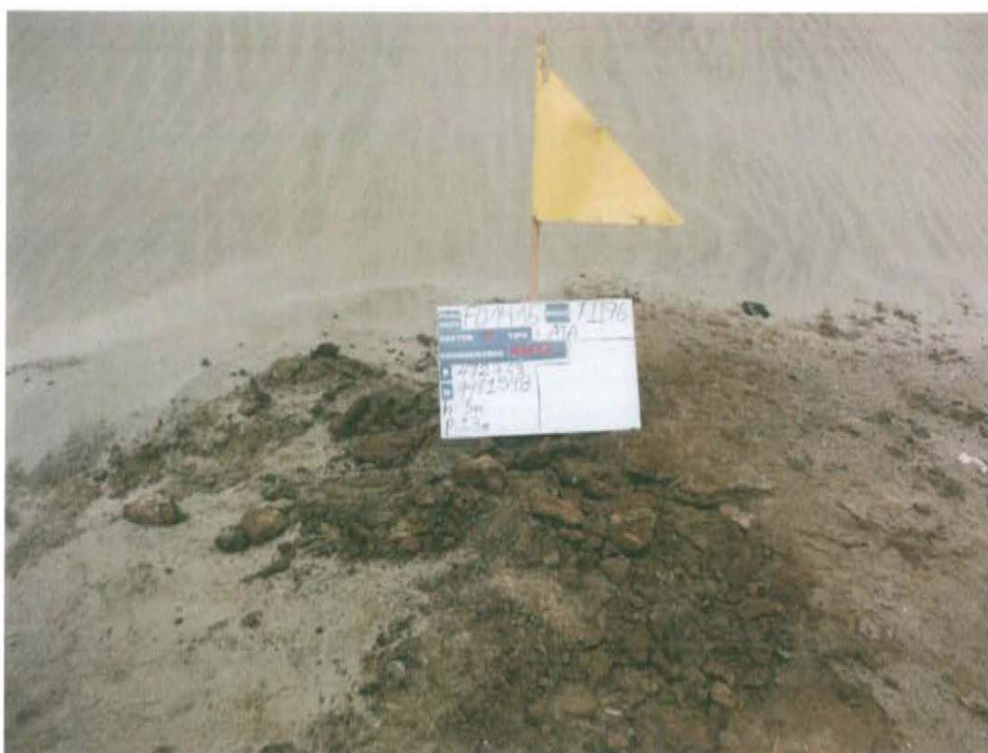
Fotografía N° 1. El área donde posiblemente se ubicaría el Pozo T1196, presenta suelo con presencia de hidrocarburos.

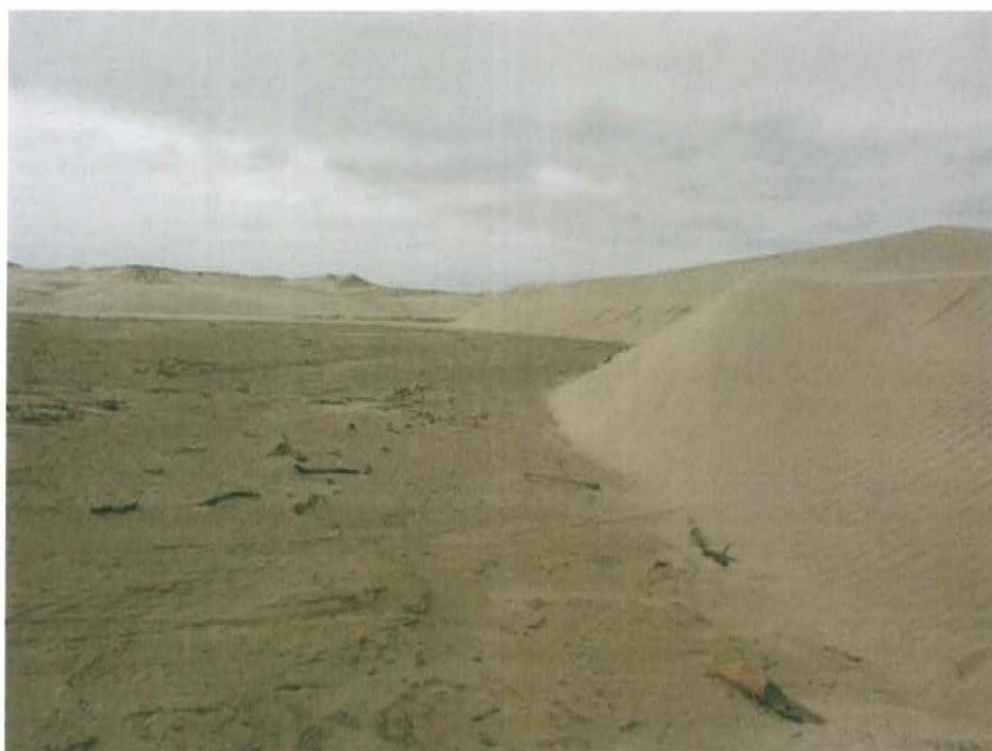
Fotografía N° 2. La zona donde se ubicarla el Pozo T1196, presenta formación de dunas con escasa vegetación.

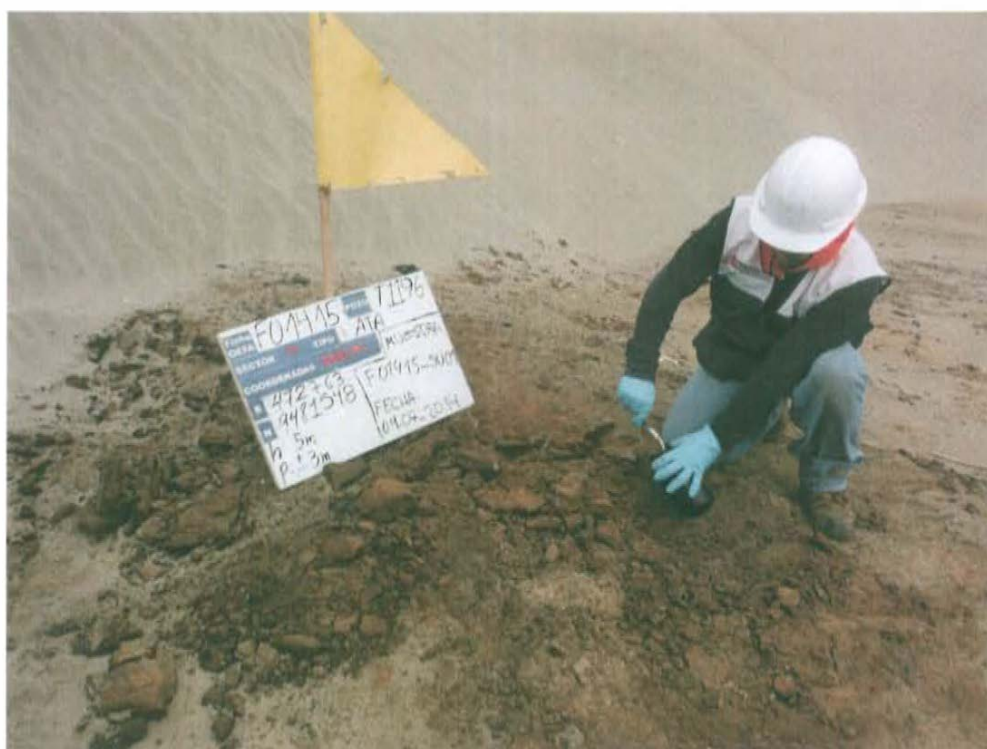
Fotografía N° 3. Toma de muestra de suelo en el punto F01415-SU01, ubicado en el área donde posiblemente se encontraría el Pozo T1196.

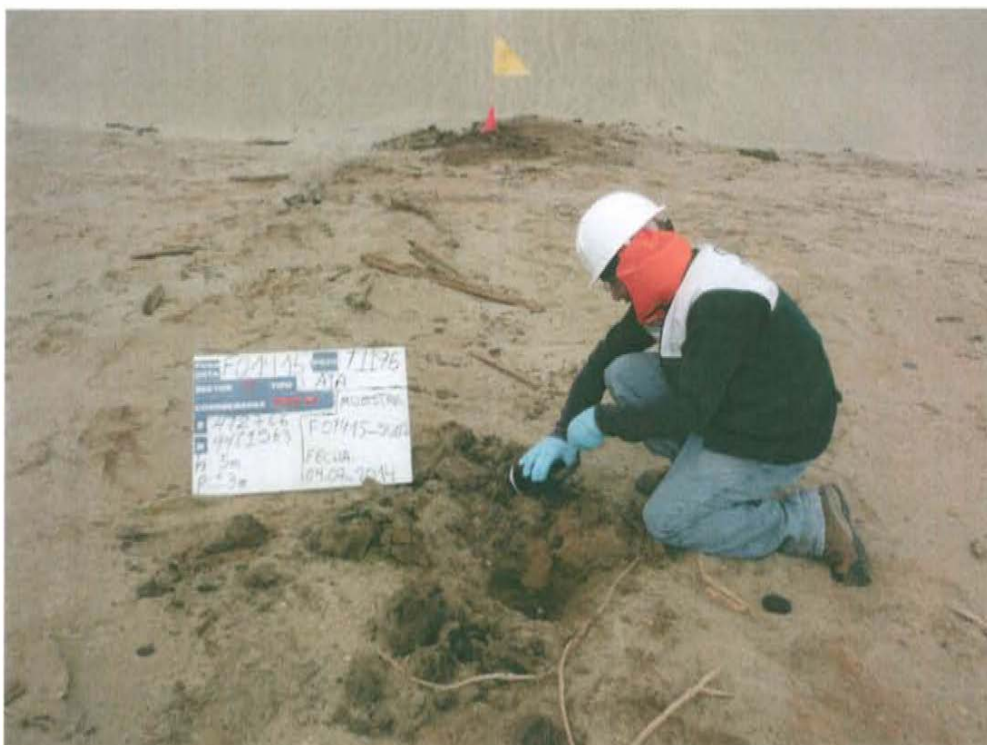
Fotografía N° 4. Toma de muestra de suelo en el punto F01415-SU02, ubicado a 9 m de donde se ubicaría el Pozo T1196.

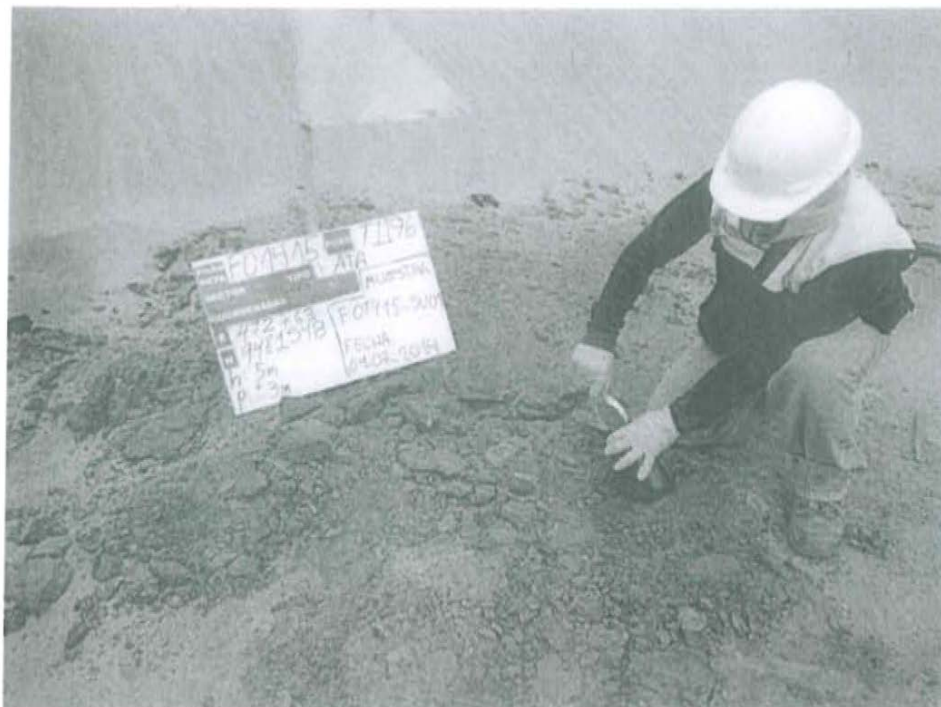
Fotografía N° 1. Toma de muestra de suelo en el punto F01415-SU01, ubicado en el área donde se presume se encuentra el pozo T1196.

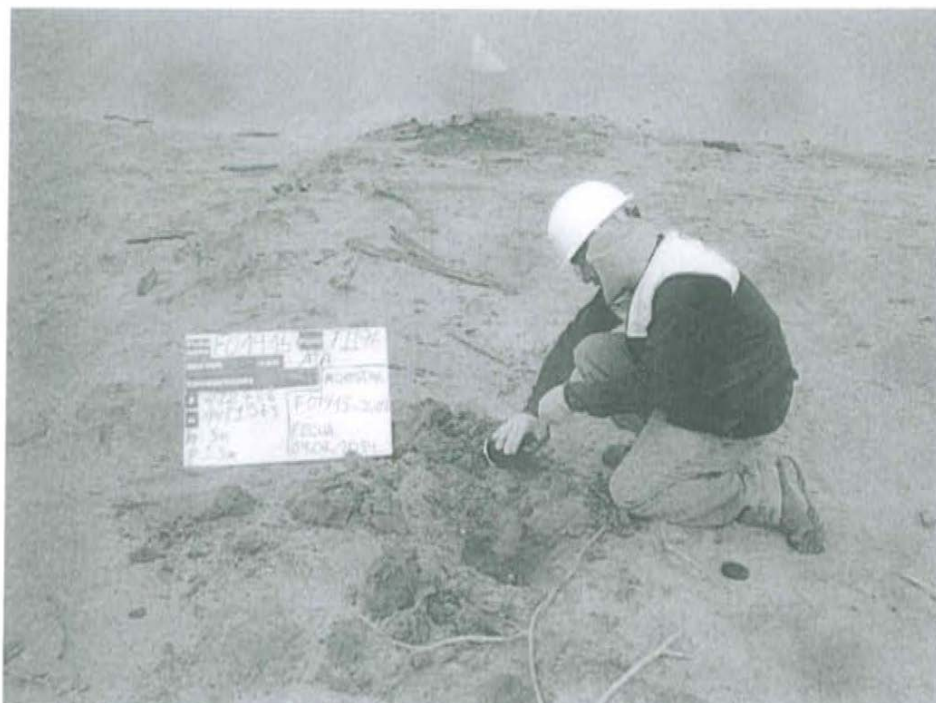
Fotografía N° 2. Toma de muestra de suelo en el punto F01415-SU02, ubicado a 9 m de donde se presume se encuentra el pozo T1196.
